Tehniskās apsekošanas atzinums

Saldētava/noliktava – dienvidu dala

būves kad. apzīm. 96010131811023,

Rūpniecības iela 1, Valmiera LV-4201

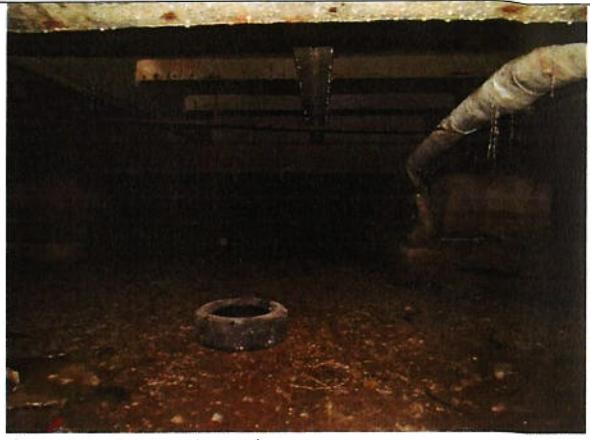
foto Nr.2 Pagraba telpa

Uz pāliem esošie dzelzbetona pamati balsta dzelzbetona rīgeļus un ribotos dzelzbetona pārseguma paneļus ($h=400\text{mm}$) kā arī dzelzbetona kolonnas (foto Nr.2; zīm. Nr.2)

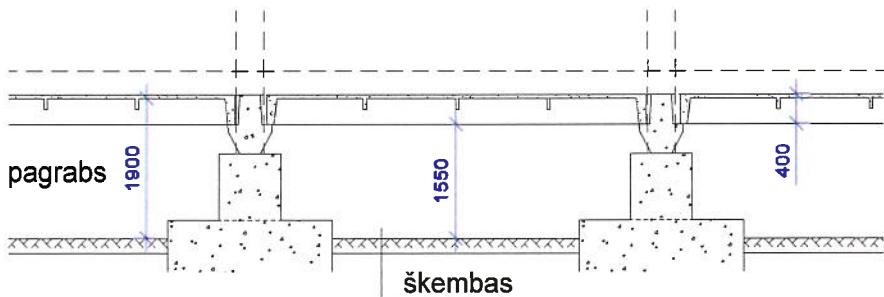
Zīmējums Nr.2

Telpas augstums līdz paneļu apakšai ~1,5m, līdz paneļu augšai ~1,9m.

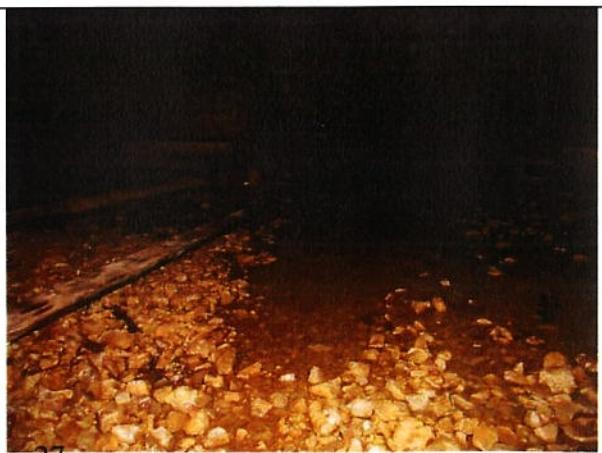
Foto Nr.4 Pagraba grīda

Pagraba grīdā ir šķembu klājums pa smilts pamatni (foto Nr.4). Uz apsekošanas brīdi grīdu daļēji klāj ūdens (foto Nr.4).

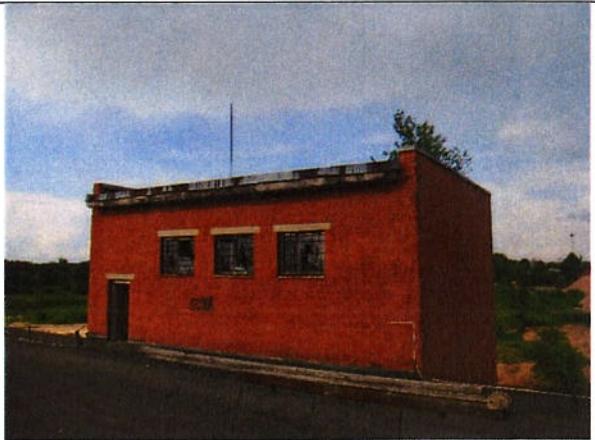
Foto Nr.12 Mūris jumta daļā

Jumta daļā fasādes kieģeļi ir sabrukšanas stadijā (foto Nr.12,13,14)

5. Lai saglabātu apsekojamās ēkas daļas konstrukcijas, nekavējoši veikt sekojošas darbības:
 - Veikt mūra daļas jumta seguma atjaunošanas remontu;
 - Veikt lielā jumta seguma defekta (jumta tecēšana) novēršanu;

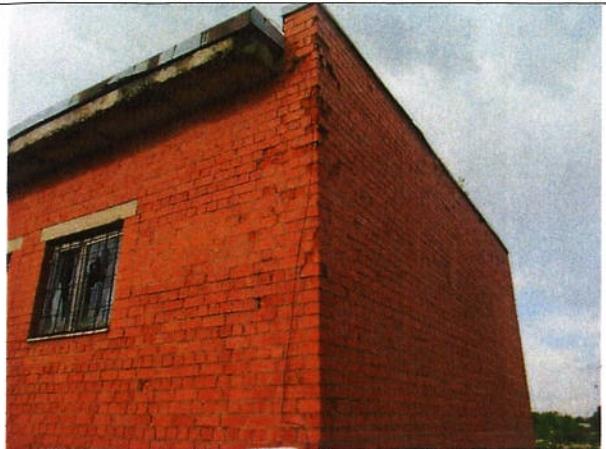
Foto Nr.13 Fasādes kieģeļu sabrukšana

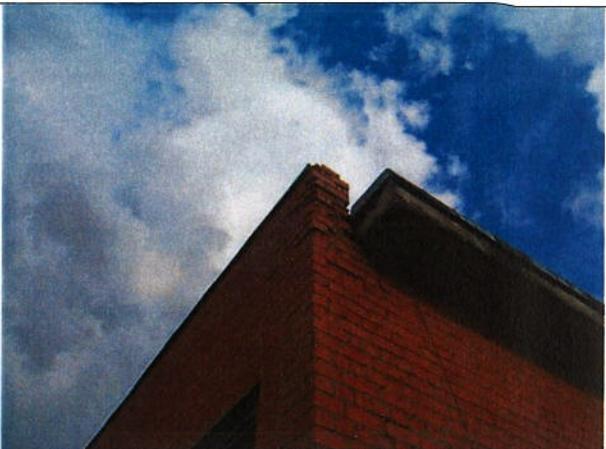
fotoNr.14 Fasādes kieģeļu sabrukšana

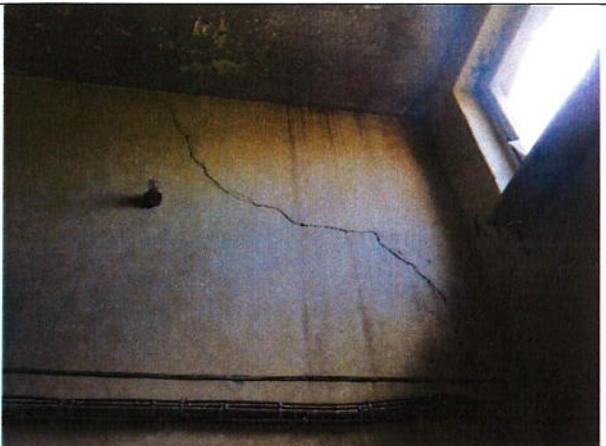
Kāpņu telpu un lifta šahtu atdala 250mm nesošā kieģeļu sienas. Nesošajās sienās ir vērojamas plaisas (foto Nr.15,16,17,18).

Foto Nr.15 Nesošo sienu plaisas

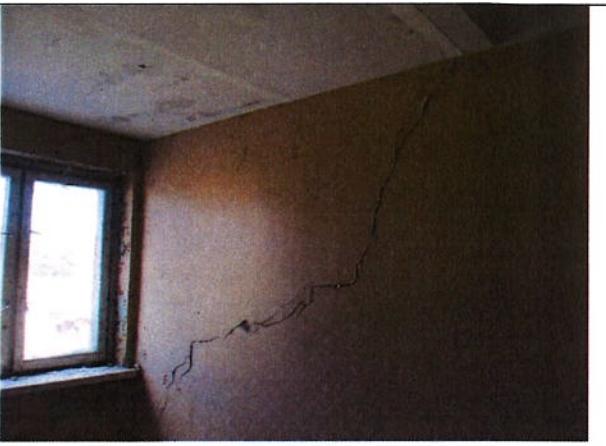
foto Nr.16 Nesošo sienu plaisas

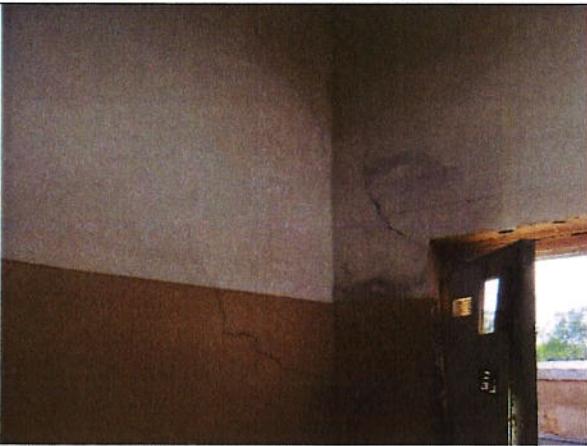
foto Nr.17 Nesošo sienu plaisas

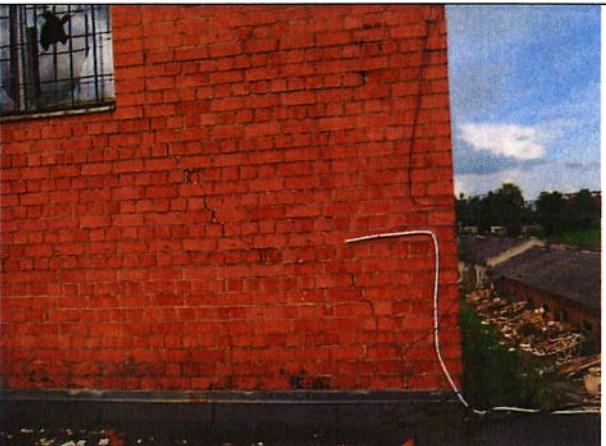
foto Nr.18 Nesošo sienu plaisas

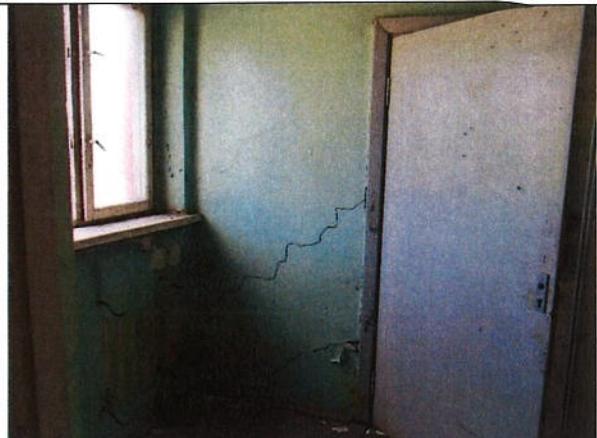
Mūra daļā ir apmestas kieģeļu starpsienas. Starpsienās ir vērojamas plaisas (foto Nr.19, 20).

foto Nr.20 Kieģeļu starpsienu plaisas

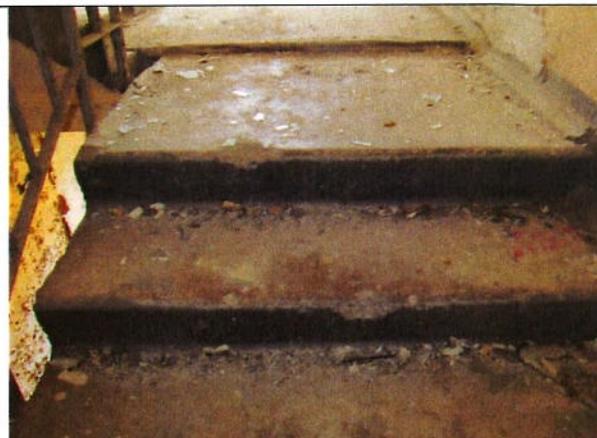
Kāpnes ir ierīkotas no saliekamiem dzelzbetona maršiem un laukumiem ar metāla margām. Kāpnes ir labā stāvoklī (foto Nr.21) ar nedaudziem pakāpienu bojājumiem (foto Nr.22).

foto Nr.22 Kāpņu bojājumi

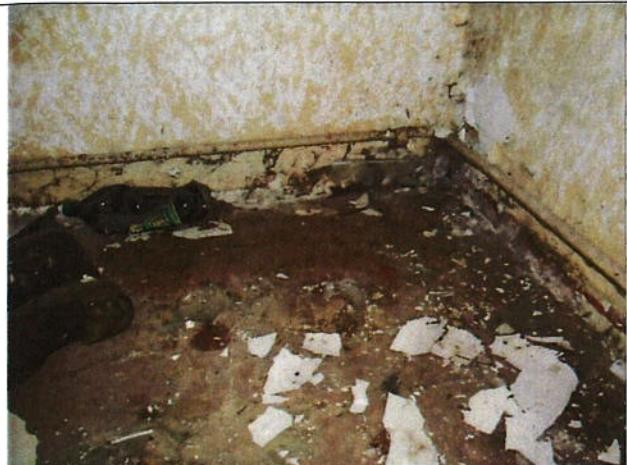
Pirmajā stāvā dienvidaustrumu telpas stūrī grīda ir iegrīmusi par ~50mm (foto Nr.25).

foto Nr.25 Grīdas iesēdums

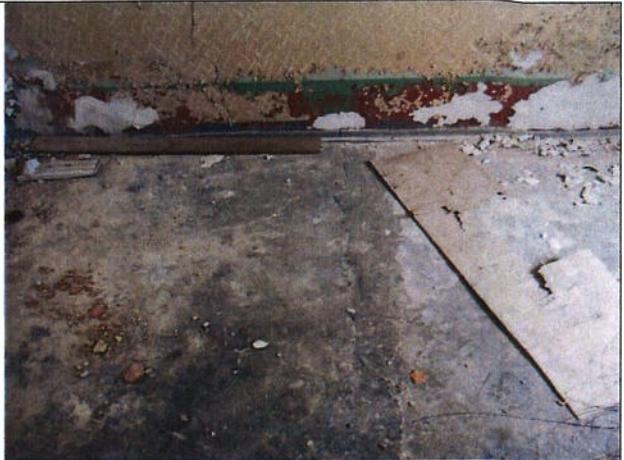
Betona seguma grīdās ir plaisas un bojājumi (foto Nr.26).

Foto Nr.26 Betona grīdas bojājumi

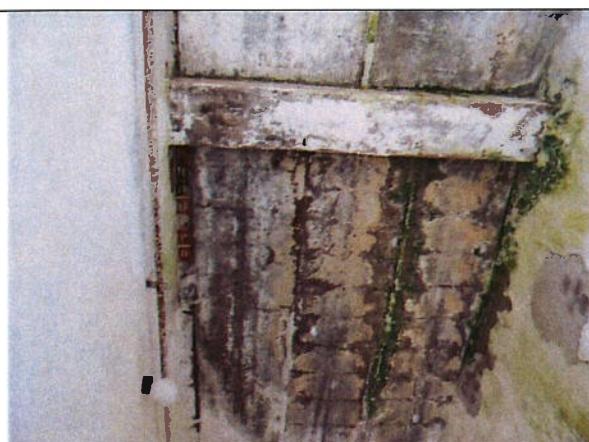
Pārsegumi ierīkoti no saliekamiem dobajiem dzelzbetona paneļiem un monolītā dzelzbetona apgabaliem. Bēniņu pārsegums ir nokrišņu ūdens bojāts lielākajā jumta daļā (foto Nr.27, 28, 29, 30, 31).

Foto Nr.27 Bēniņu pārseguma bojājumi

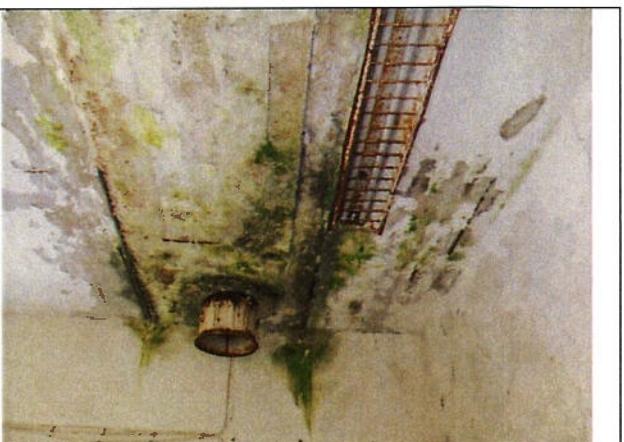
Foto Nr.28 Bēniņu pārseguma bojājumi

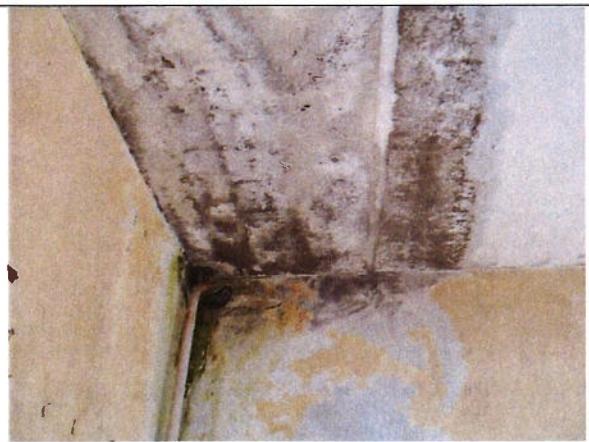
Foto Nr.29 Bēniņu pārseguma bojājumi

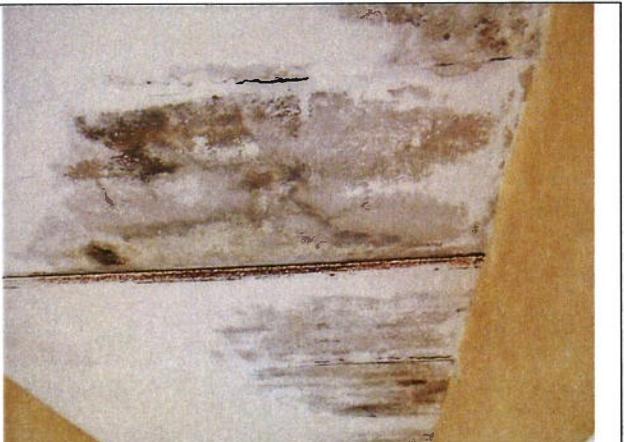
Foto Nr.30 Bēniņu pārseguma bojājumi

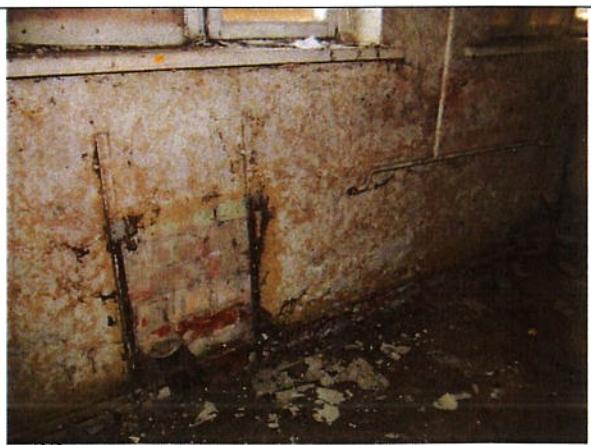
Foto Nr.36

Sadzīves telpās ir kanalizācijas stāvvads ar ūdensvada caurulēm (foto Nr.35). Apkures radiatori demontēti (foto Nr.36).

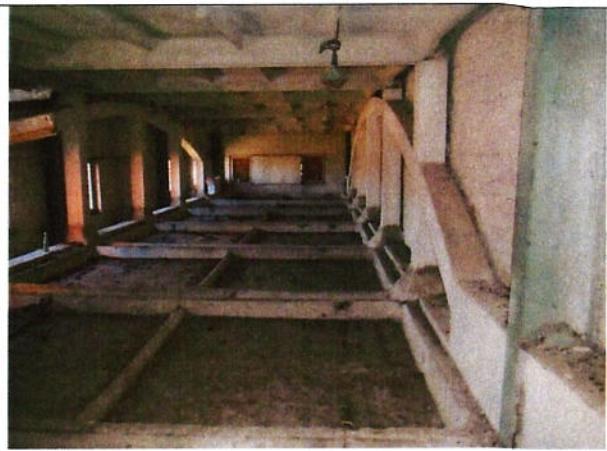
Foto Nr.40

Ēkas karkass sastāv no dzelzbetona kolonnām ar starpstāvu (tehniskā stāva) pārseguma paneliem ar laidumu 6m (foto Nr.39 saldētavas daļā), ar sekojošām arkveida dzelzbetona kopnēm (laidums 18m) vai taisnstūra kopnēm. Jumta pārsegumā 3x6m ribotie paneli (foto Nr.40 elektrosadales daļā).

Pārseguma paneļiem bojātā betona aizsargslāņa vietās korodē armatūra. Kopumā ēkas dzelzbetona karkass ar metāla vēja saitēm ir labā tehniskā stāvoklī un nodrošina ēkas kopējo un atsevišķo elementu noturību.

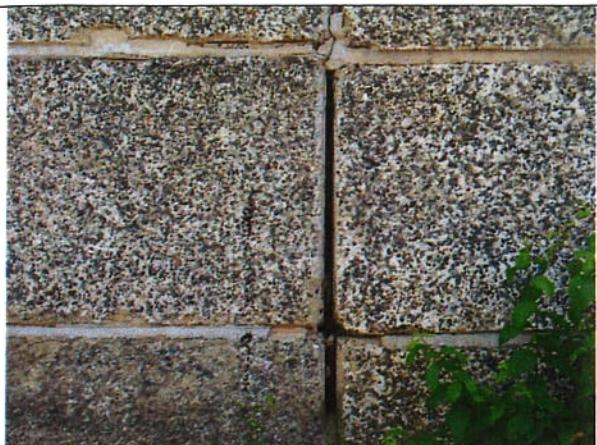
Foto Nr.41

Ārsienās ir pašnesošie keramzītbetona paneļi ($b=230\text{mm}$) ar daļēji izdrupušām šuvēm (foto Nr.41 , Nr.42).

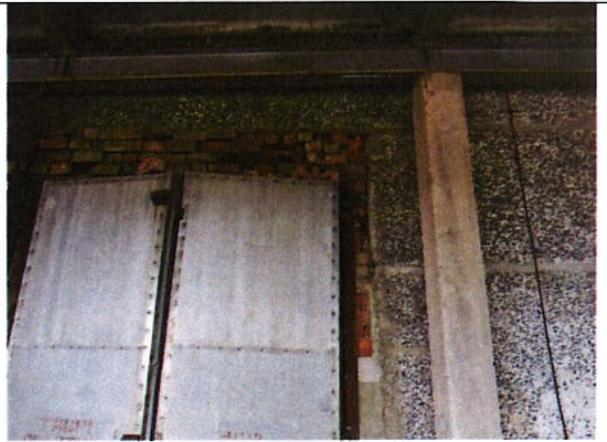
Foto Nr.44

Elektrosadales gala siena daļēji ir no ķieģeļiem (foto Nr.43). Kopējā koridora ārējā siena ir no ķieģeļiem, kas ir sabrukšanas stadijā (foto Nr.44).

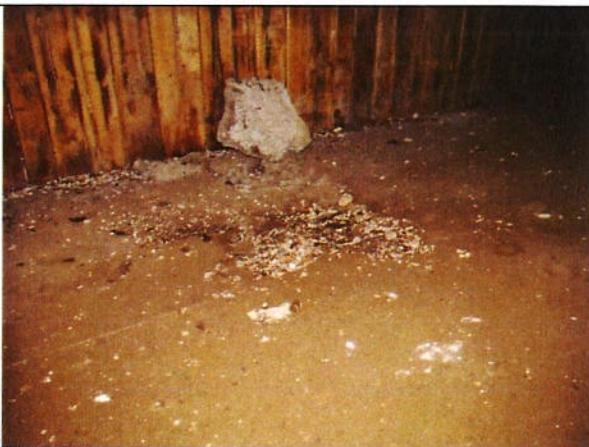
Foto Nr.49

Kopējos koridoros (telpa Nr.001-23 un Nr.001-29) un priekštelpā (telpa Nr.001-55) esošā betona grīdā ir ar lokāliem virsmas bojājumiem (foto Nr.49, foto Nr.50) ir sliktā tehniskā stāvoklī..

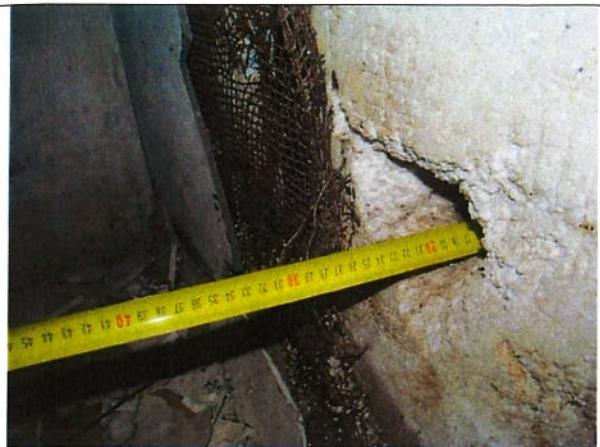
Foto Nr.51

Lielajās četrās telpās (telpas Nr.001-25, Nr.001-26, Nr.001-27, Nr.001-28) sienas ir nosiltinātas ar 20cm putuplastu pa koka karkasu līdz tehniskajam stāvam. Virs siltumizolācijas 1,6m augstumā no grīdas ir metāla siets (pret grauzēju ieklūšanu siltumizolācijā). Siltināšanas konstrukcija ir nosepta ar 10mm biezām plakanā azbestcementa loksnēm (foto Nr.51, foto Nr.52). ‘Vietām azbestcementa apšuvums ir bojāts un putuplasts ir atsepts.

3. Apsekojamās ēkas daļas mūra daļā esošā kāpņu telpa ir evakuācijas izeja no visas ēkas pagrabā un visas ēkas tehniskā stāva.
4. Ēkas apsekojamā daļā kā siltumizolācija lielos apjomos ir izmantoti viegli uzliesmojoši siltumizolācijas materiāli (putuplasts, poliuretāna putas). Uz apsekošanas brīdi daudzās vietās ir atvērta šī viegli uzliesmojoša siltumizolācija (putuplasts un poliuretāna putas). Veicot remontdarbus un ekspluatējot šīs telpas, ievērot ugunsdrošības pasākumus.

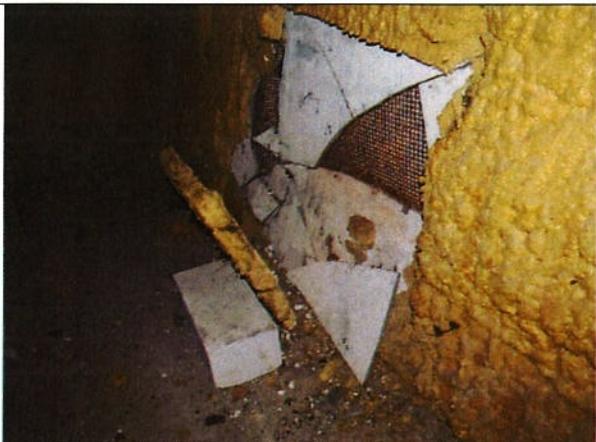
Foto Nr.59

Ceturtaijai lielajai telpai arī trīs sienas (nav noklāta starpsiena starp lielajām telpām) noklātas ar poliuretāna putu siltumizolāciju ~50mm biezumā (foto Nr.58, Nr.59, Nr.60). Vietām ir lokāli siltumizolācijas konstrukcijas bojājumi (foto Nr.59).

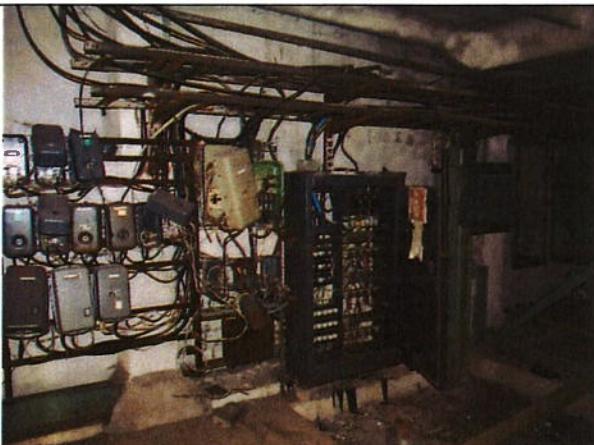
Foto Nr.76

Saliekamā dzelzbetona karkasa ēkas daļā ir saglabājusies avārijas stāvoklī esošā iekšējā elektroinstalācija (foto Nr.76, Nr.77).

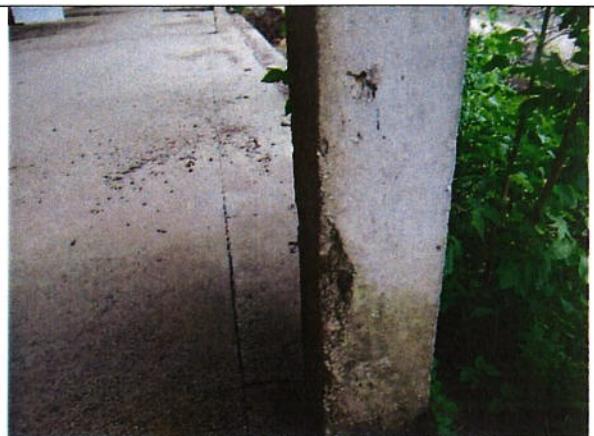
Foto Nr.81

Rampai ir dzelzbetona kolonnas 300x300 (foto Nr.80). Ārējām kolonnām ir betona aizsargkārtas bojājumi (foto Nr.81).

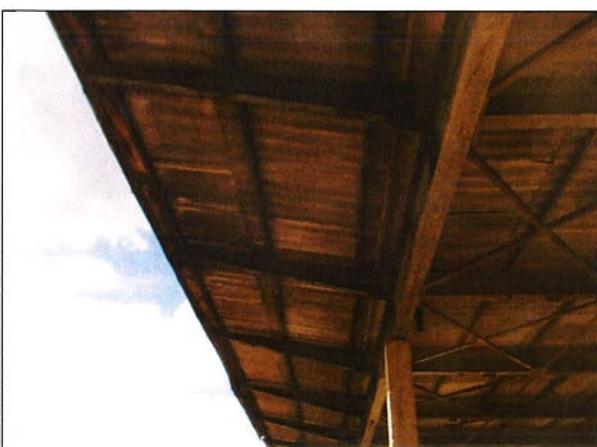
Foto Nr.82

Virs dzelzbetona kolonnām ir jumta nesošās metāla konstrukcijas, kas ir krāsotas, bet ir sākusies virsmu korozija (foto Nr.82, Nr.83).

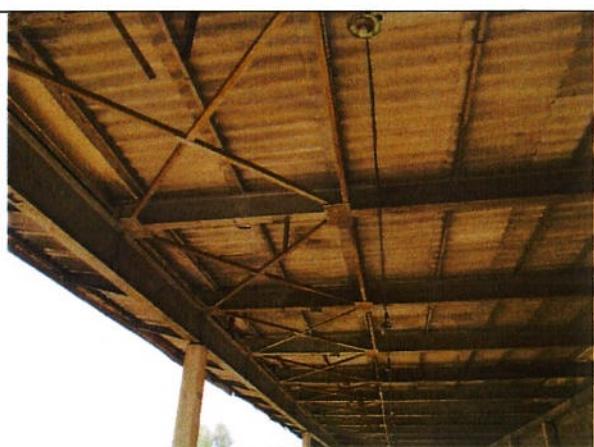
Foto Nr.83

Virs metāla konstrukcijām ir nostiprinātas viļnotā, pastiprinātā azbestcementa loksnes (foto Nr.83) ar keramzīta un cementa javas pamatni. Jumta segums ir sākotnējā izpildījuma ruberoīda segums (foto Nr.84). Iekšējā lietus ūdens novadīšanas sistēma nestrādā (foto Nr.85).

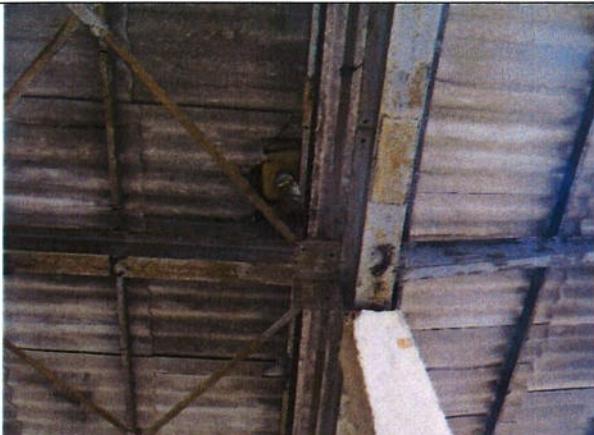
Foto Nr.86

Lietusūdens novadīšanas stāvvadi demontēti un būtiski bojā rampas betona konstrukcijas (foto Nr.86, Nr.87).

- Veikt rampas jumta seguma atjaunošanas remontu;
 - Veikt rampas lietusūdens novadīšanas sistēmas ierīkošanu;
 - Veikt rampas karnīzes remontu.

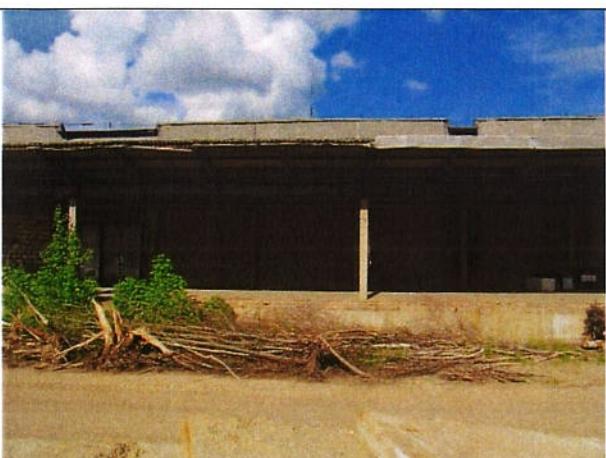
Foto Nr.88

Būtiski bojāta jumta karnīze (foto Nr.88, Nr.89).

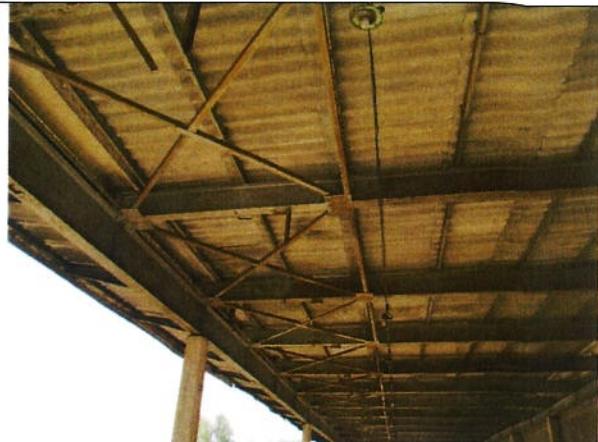
Foto Nr.91

Rampai saglabājusies sākotnējā elektroinstalācija (foto Nr.91).
