Tehniskās apsekošanas atzinums

Noliktava

būves kad. apzīm. 96010131811021,

Rūpniecības iela 1, Valmiera LV-4201

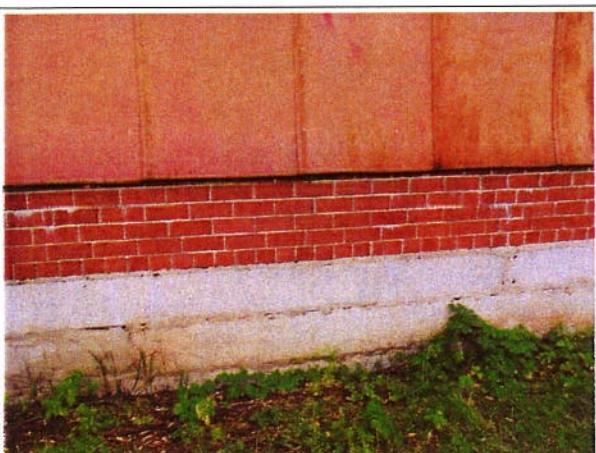
Foto Nr.1

Ēkas pamati ir no betona blokiem ar māla ķieģeļu apgabaliem un saliekamo dzelzbetona elementiem. Pamatu sienas augstums virs zemes ir 1,5m un platum – 0,4m, galos platumis ir 0,3m (foto Nr.1). Pamatu sienas augšējā daļā ir 150mm augsta monolītā dzelzbetona josla (fotoNr.2). Plaisas un deformācijas pamatu virszemes daļā nav vērojamas.

Ēkai betona apmale ir ierīkota un vietām sabrukusi (fotoNr.1).

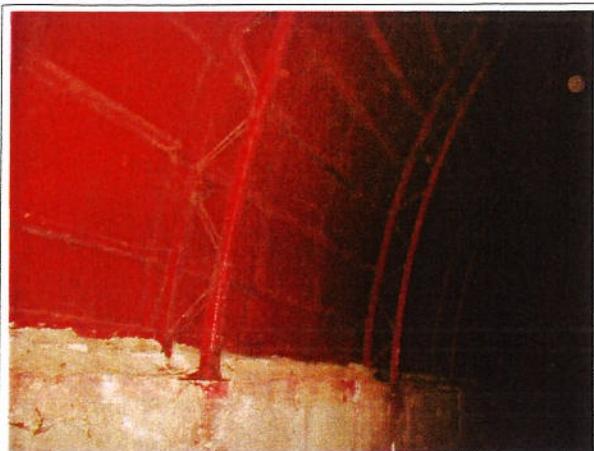
Foto Nr.3

Būves karkass ir veidots no metāla arkām, kas ierīkotas ar soli 3,0m. Arkas izgatavotas no liektā U veida profiliem 40cm platumā, kas savienoti ar armatūru Ø12mm (foto Nr.3) Arkas augstums ir 7,2m. Galos ir četras metāla kolonnas Ø200mm (foto Nr.4). Metāla konstrukcijas ir krāsotas (iespējams ķīmiski izturīgā krāsa). Vietām (galvenokārt pie pamatnes) metāls korodē (foto Nr. 6).

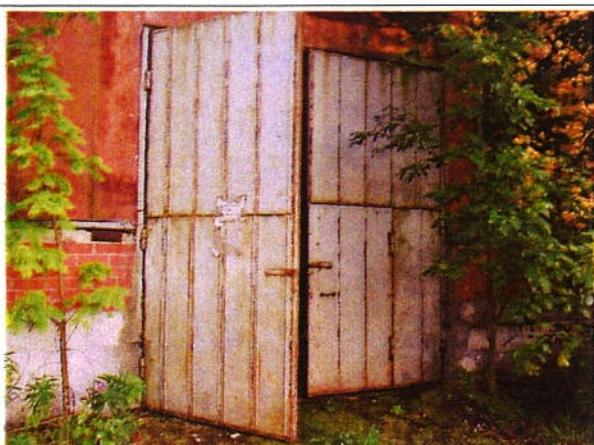
Foto Nr.5

Būvei ir metāla vārti (foto Nr.5) 3,5m(h)x3,2(b), kas pilda savu funkciju.

Vārti ir nosacīti apmierinošā tehniskā stāvoklī.

4) Nomainīt grīdas segumu	
5) Atjaunot iekšējo krāsojumu metāla karkasam un skārda segumam	
6) Pilnveidot vārtu konstrukciju

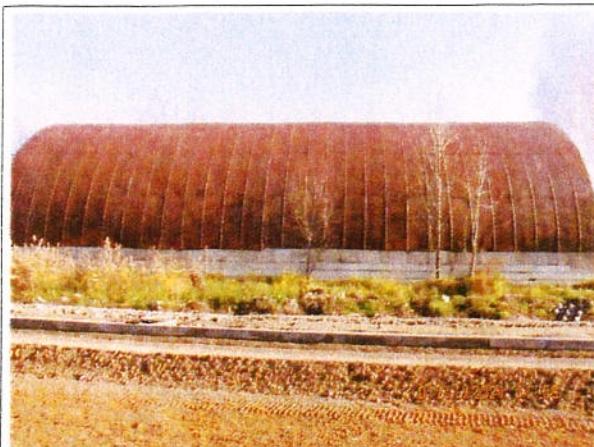
Foto Nr.7

Pa metāla karkasu ierīkots horizontālais koka brusu 40x80 latojums ar soli 60cm. Uz latojuma ir skārda apšuvums bez logiem. No iekšpuses skārda apšuvums ir krāsots. No ārpuses skārds arī ir krāsots, bet tā virsma pakļauta korozijai (foto Nr.7 un foto Nr.8).

Karkasa skārda apšuvums ir neapmierinošā tehniskā stāvoklī

1) Ēkas nesošās konstrukcijas ir apmierinošā stāvoklī	
2) Ēkā gala sienas ierikot dabīgo ventilaciju	
3) Atjaunot trūkstošos jumta un sienu skārda elementus, piestiprināt atlauztos un nepieguļošos, krāsot jumtu un sienu skārdu. Vai nomainīt jumta seguma skārdu.

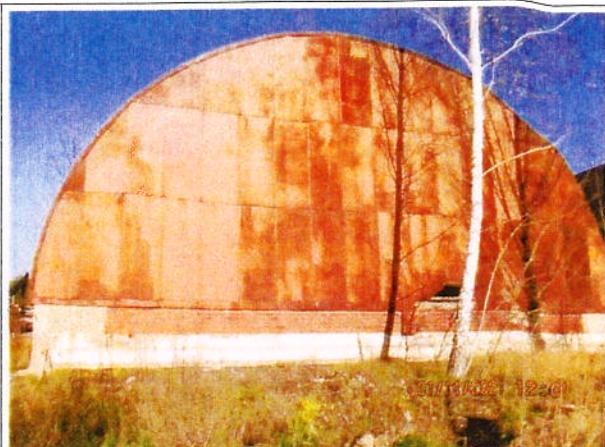
Foto Nr.8

Gala sienā ir atlauzts neliels apgabals apšuvuma (fotoNr.8). Iekštelpā ir redzams, ka jumta apšuvums blīvi nepiegūļ plaknei (spīd cauri gaisma, foto Nr.10), kas rada iespēju nokrišņiem ieklūt telpā (it sevišķi sniegs).

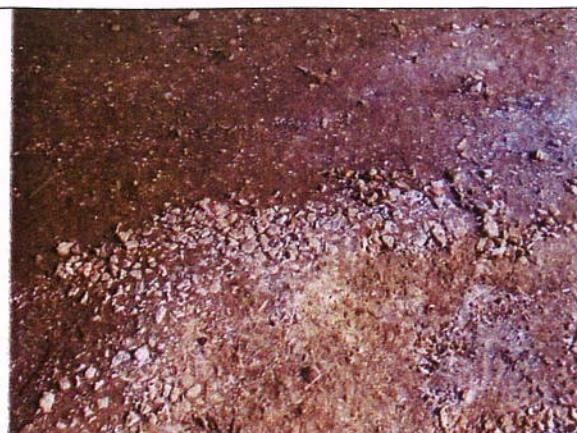
Foto Nr.11

Grīda ir ierīkota no asfalta seguma (foto Nr.11; Nr.12). Pie sienām ir betonēti grīdas apgabali (foto Nr.13). Grīdas segums vietām ir sadrupis. Bojātās vietas pie vārtiem labotas ar šķembām.

Grīdas segums ir nosacīti apmierinošā stāvoklī.
