Tehniskās apsekošanas atzinums

Noliktava

Rūpniecības iela 1, Valmiera LV-4201

Veikt ēkas tehnisko apsekošanu atbilstoši LBN 405-15,

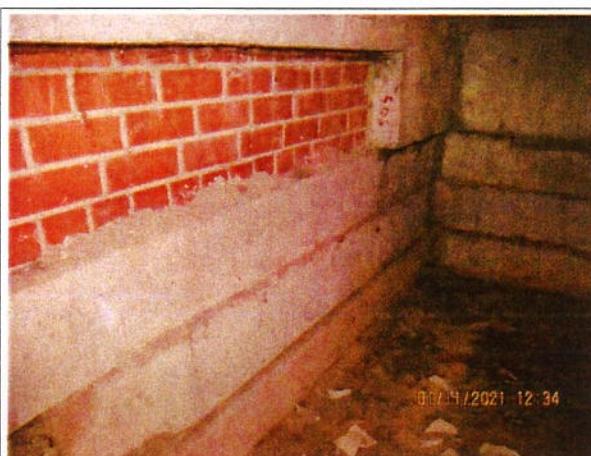
Foto Nr.1

Apsekošanas gaitā ēkas pamati netika atsegti. Tika veikta pamatu apskate no ārpuses. Ēkas pamati ir no betona blokiem ar māla ķieģeļu apgabaliem un saliekamo dzelzbetona elementiem. Pamatu sienas augstums virs zemes ir 1,5m un platums – 0,4m, galos platums ir 0,3m (foto Nr.1). Pamatu sienas augšējā daļā ir 150mm augsta monolītā dzelzbetona josla (fotoNr.2). Plaisas un deformācijas pamatu virszemes daļā nav vērojamas.

Ēkai betona apmale ir ierīkota un vietām sabrukusi (fotoNr.1).

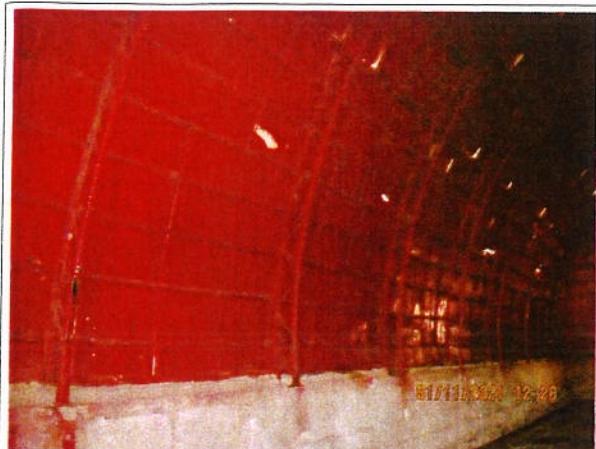
Foto Nr.3

Būves karkass ir veidots no metāla arkām, kas ierīkotas ar soli 3,0m. Arkas izgatavotas no liektā U veida profiliem 40cm platumā, kas savienoti ar armatūru Ø12mm (foto Nr.3) Arkas augstums ir 7,2m. Galos ir četras metāla kolonnas Ø200mm (foto Nr.4). Metāla konstrukcijas ir krāsotas (iespējams ķīmiski izturīgā krāsa). Vietām (galvenokārt pie pamatnes) metāls korodē (foto Nr.6).

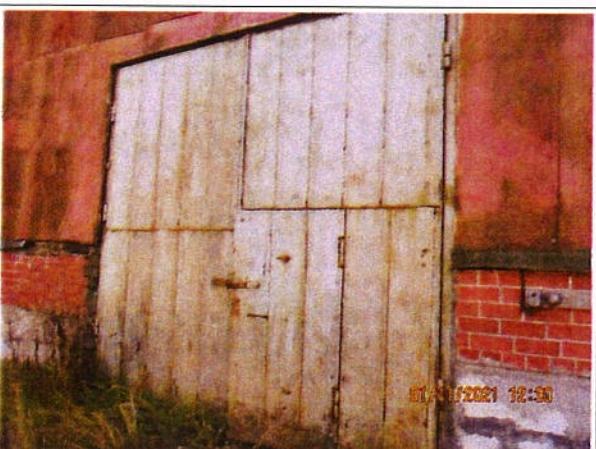
Foto Nr.5

Būvei ir metāla vārti (foto Nr.5) 3,5m(h)x3,2(b), kas pilda savu funkciju.

Vārti ir nosacīti apmierinošā tehniskā stāvoklī.

| 6)Pilnveidot vārtu konstrukciju | |

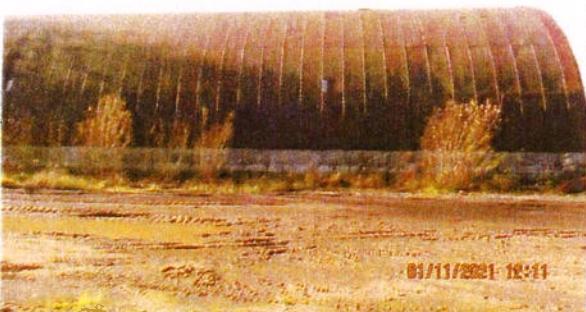
Foto Nr.7

Pa metāla karkasu ierīkots horizontālais koka brusu 40x80 latojums ar soli 60cm. Uz latojuma ir skārda apšuvums bez logiem. No iekšpuses skārda apšuvums ir krāsots. No ārpuses skārds arī ir krāsots, bet tā virsma pakļauta korozijai (foto Nr.7 un foto Nr.8).

| 3)Atjaunot trūkstošos jumta un sienu skārda elementus, piestiprināt atlauztos un nepieguļošos, krāsot jumtu un sienu skārdu. Vai nomainīt jumta seguma skārdu. | |

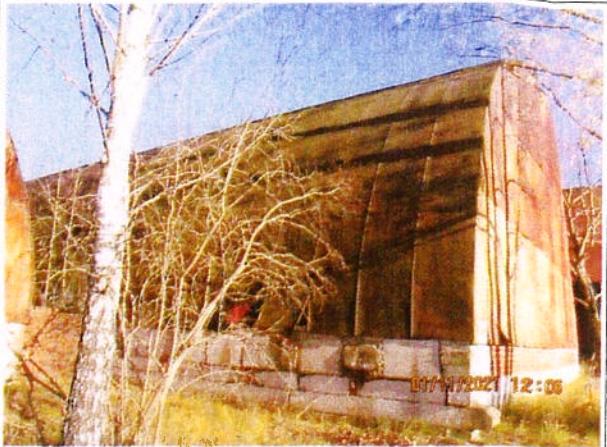
Foto Nr.8

Dienvidrietumu daļā ir atlauzti nelieli apgabali apšuvuma (fotoNr.8). Korē ir norauta skārda apšuvuma loksne 2500x1000mm (foto Nr.9). Iekštelpā ir redzams, ka jumta apšuvums blīvi nepieguļ plaknei (spīd cauri gaisma, foto Nr.10), kas rada iespēju nokrišņiem iekļūt telpā (it sevišķi sniegs).

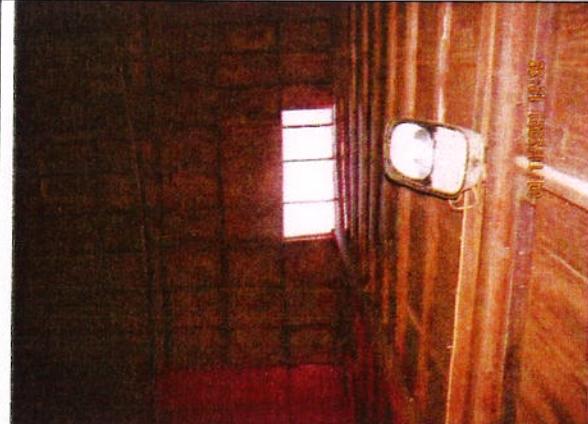
Foto Nr.9

Karkasa skārda apšuvums ir neapmierinošā tehniskā stāvoklī

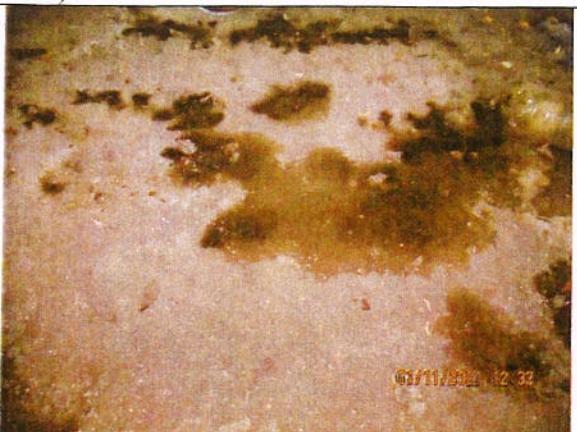
Foto Nr.11

Grīda ir ierīkota no asfalta seguma (foto Nr.11; Nr.12; Nr.13). Pie sienām ir betonēti grīdas apgabali (foto Nr.13). Grīdas segums vietām ir sadrupis. Bojātās vietas labotas ar betonu (foto Nr.14).

| 4)Nomainīt grīdas segumu | |
