### **Vizuālās apsekošanas atzinums**

Pirmsskolas izglītības iestāde "Burtiņš"

Ozolu iela 2A, Valmiermuiža, Valmieras pagasts, Valmieras novads

Veikt ēkas vizuālo apsekošanu saistībā ar apkārtējo ūdeņu ietekmi uz ēku

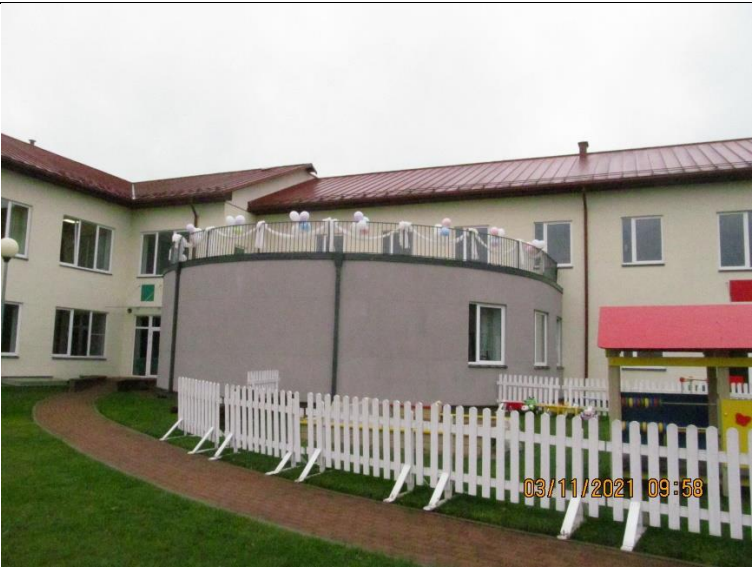
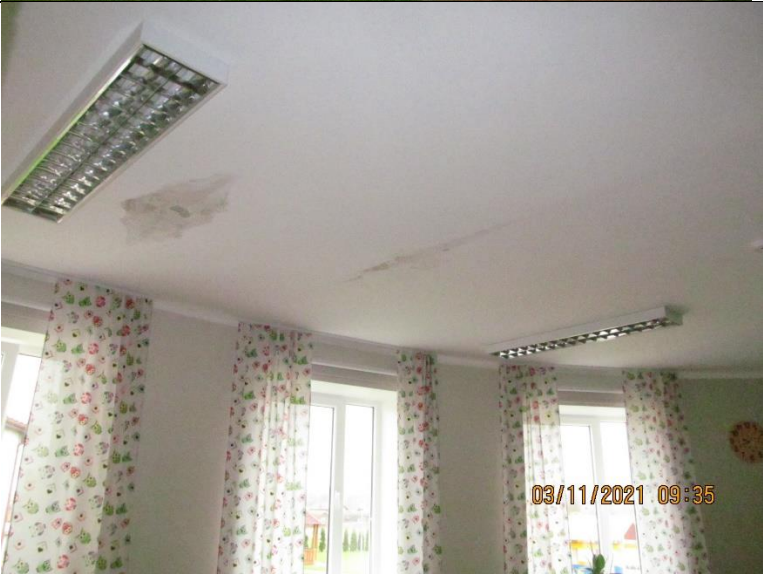
| vieta | problēma | foto |
|---|---|---|
| Terases<br>piebūve | 1)terases<br>pārseguma<br>konstrukcij<br>a laiž cauri<br>ūdeni<br>2)apakšējā<br>s telpas ir<br>aukstas<br>(siltumizol<br>ācija<br>neefektīva) | |

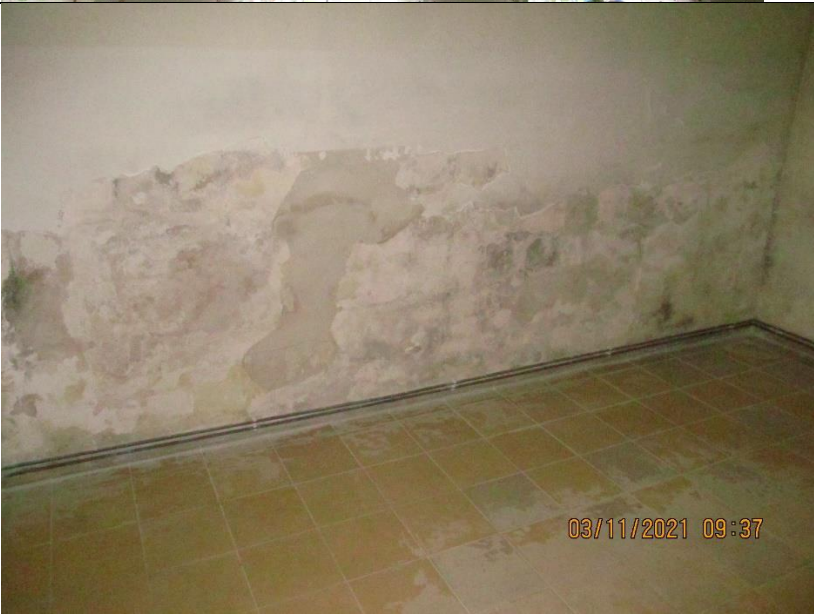
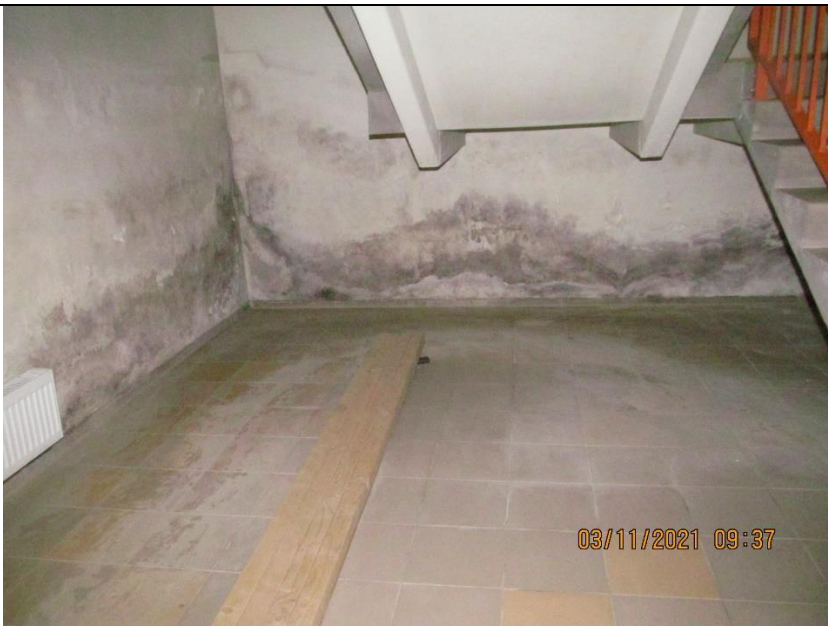
| vieta | problēma | foto |
|---|---|---|
| Pagrabs pie<br>baseina | Pagraba<br>siena laiž<br>cauri ūdeni | |

- 1)Pagrabā pie baseina caur sienu ieplūst ūdens
- 2)Pagrabā zem virtuves caur ārsienām migrē mitrums
- 3)Apkārtējā teritorijā ilgstoši saglabājas mitrums

Pagraba pie baseina ūdens nokļūšanu telpās, jo tiek ierīkota jauna papildus drenāža.

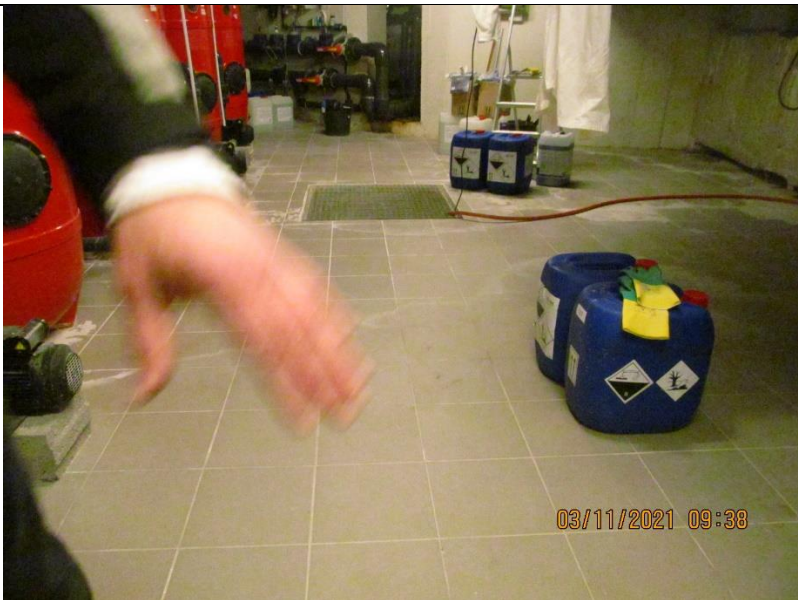
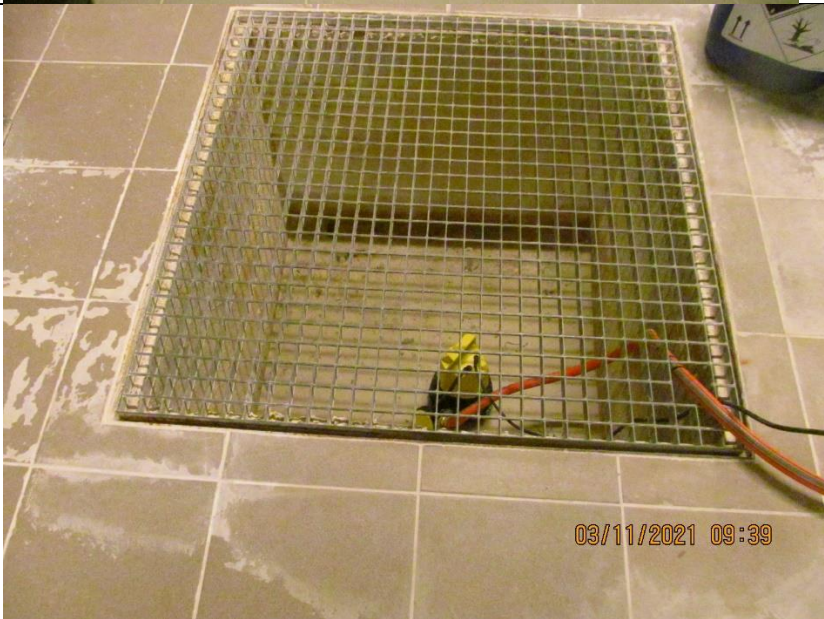
| Pagrabs pie baseina | <p>1)Šajā pagrabā pavasaros rudenos ziemā parādās 10cm ūdens</p> <p>2)ūdens savākšanas bedre ar restēm ir pagraba visaugstākajā daļā- ūdens uz turieni jādzenā ar lāpstām</p> | |

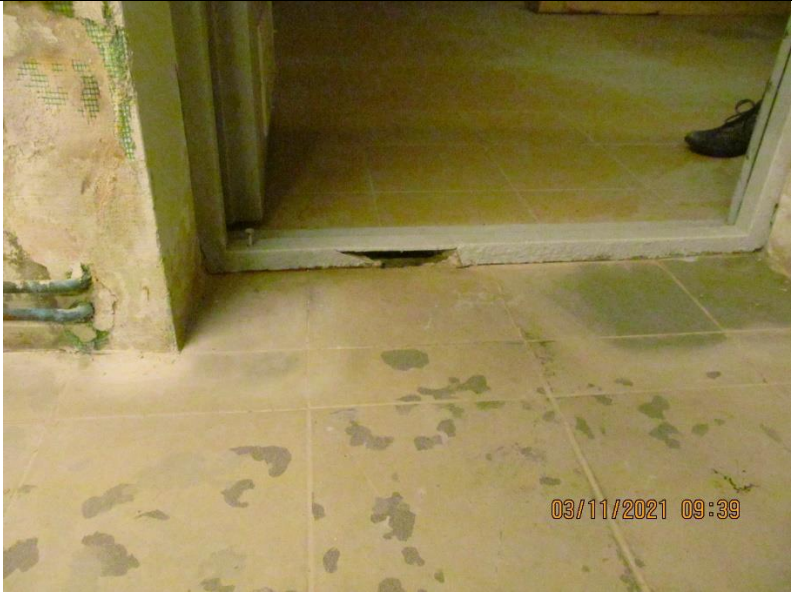
| | <p>3) Lai varētu dzenāt ūdeni ugunsdrošām durvīm ir sliekšnī izveidots caurums</p> | |

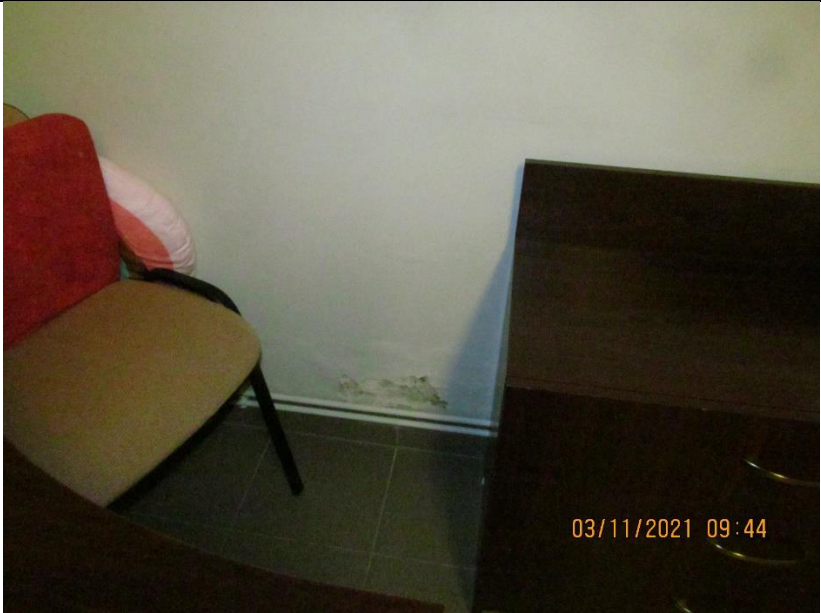
| Pagrabs zem virtuves | <p>Ārsiena laiž cauri ūdeni</p> | |

- 1) Virtuves pagraba atrakšanu, ierīkot jaunu sienu hidroizolāciju un atjaunot pamatu drenāžu pilnā pamatu apjomā;
- 2) Atraktajām pagraba sienām atjaunot esošo sienas hidroizolāciju un uzstādīt visā pamatu augstumā cīļņoto ģeomembrānu DELTA MS;
- 3) Pagraba logiem betona šahtu vietā ierīkot kompozītmateriāla gaismas šahtas;
- 4) Visai teritorijai ierīkot drenāžas sistēmu ar drenām un piebērtu drenējošu smilti.

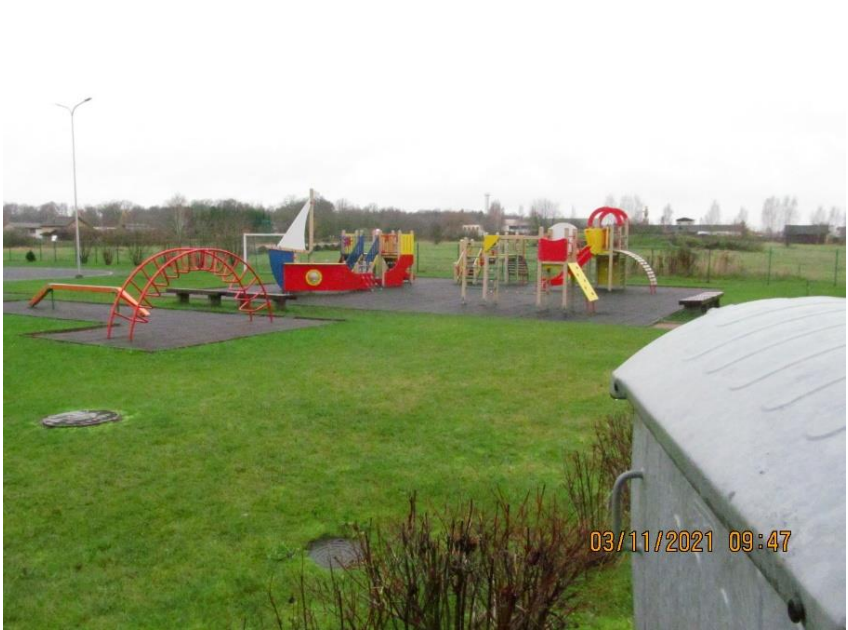
| Ārējais pagalms | <p>Pagalms ir mitrs un zeme no mitruma šūpojas (pavasaros, rudenos un ziemā). Vienīgi sporta laukums kreisajā stūrī pie laternas ir sauss, jo tam esot drenāža.</p> | |

Kā arī nav nodrošināts teritorijas normāls mitruma režīms-teritorija ir slapja un nedod iespēju bērniem pa to dzīvoties.

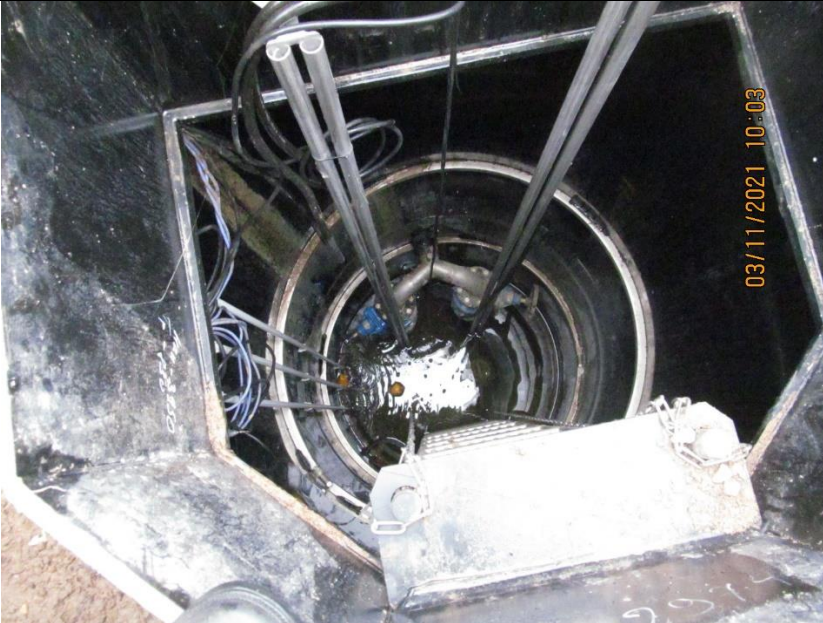
| <p>Drenāžas sūkņētava</p> | <p>Drenāžas sūkņētavā ir automātika .</p> <p>Aka ir 4,7m dziļa, sūknis sāka strādāt pie 3,6m. To apkalpo Valmieras ūdens.</p> <p>Problēmas:</p> <p>1) Katru gadu saimnieks maina pludiņus, jo bieži nenostrādā</p> <p>2) avārijas brīdī kibernetika dod zvanu pa LMT kādam, bet ne saimnieka m un pārplūst pagrabs (vajadzētu, lai saimnieka m arī dod ziņu)</p> | |
