**Tehniskās apsekošanas atzinums**

Noliktava

būves kad. apzīm. 96010131811013,

Rūpniecības iela 1, Valmiera LV-4201

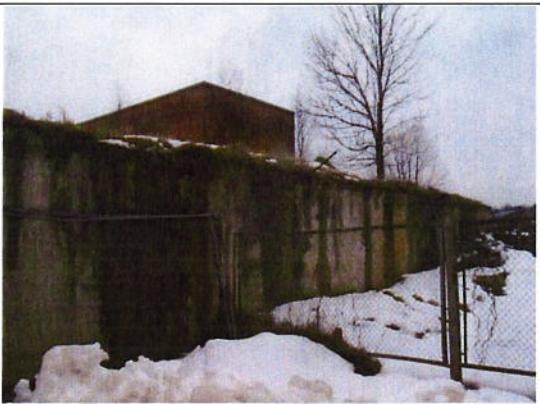
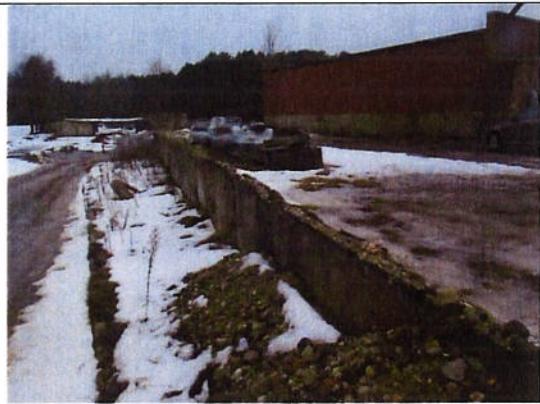
3.4.	Nožogojums un atbalsta sienas  Ziemeļu daļas atbalsta dzelzbetona siena.  Rietumu daļas atbalsta siena	30  70
<p>Astoņus metrus no ēkas ziemeļu gala ir 2,5m augsta atbalsta siena, kas veidota no speciālajiem atbalsta sienas dzelzbetona paneļiem 15cm biezumā (foto Nr.1). Šai sienai dažiem paneļu savienojuma mezgliem ir izdrupis betonējums un atsegta savienojušā armatūra. Deformācijas nav vērojamas. Šī siena ir apmierinošā tehniskā stāvoklī.</p> <p>Astoņus metrus no ziemeļrietumu ēkas stūra ir dzelzbetona siena 1,8m÷0m augsta, kas iet slīpi gar rietumu fasādi (foto Nr.2).</p>

- ~)ziemeļu atbalsta sienai sabetonēt izdrupušos paneļu savienojuma mezglus
- ~)rietumu atbalsta sienai tālākos 8m ierīkot jaunu atbalsta sienu, kas savienotos ar ziemēļu atbalsta sienu
- ~)pārējo rietuma atbalsta sienu demontēt un izveidot dabīgo nogāzi vai arī atbalsta sienai pa augšu ierīkot monolītu dzelzbetona siju.

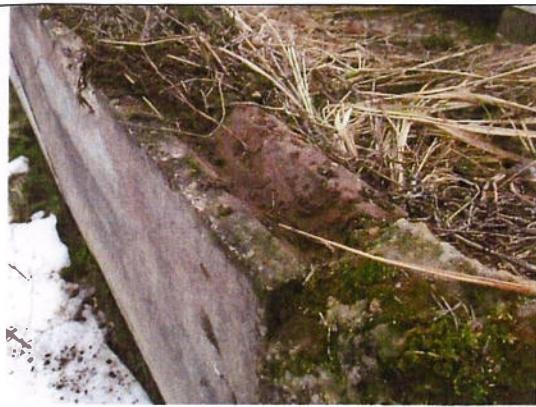
Foto Nr.3

Foto Nr.1		Foto Nr.2
<p>Šī siena ir montēta no L=1,8m gariem un 13cm bieziem atbalstu sienas dzelzbetona paneļiem. Problēma – šie paneļi samontēti uz sāniem (augšējā daļā ir redzama sānu šuve foto Nr.3). Paneļu darba armatūra ir horizontāli un neveic savu funkciju, bet grunts slodzi uzņem paneļa armatūra, kas tada funkcijai nav paredzēta, tātad atbalsta sienas dzelzbetona konstrukcija strādā neprognozējami. Daži paneļi ir padevušies un augšējā daļa izvirzījusies uz āru 45mm (foto Nr.4).</p>

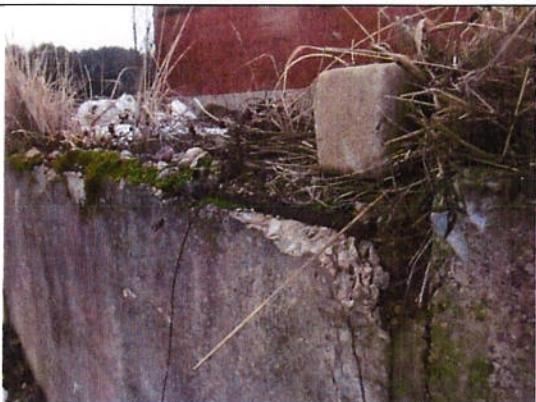
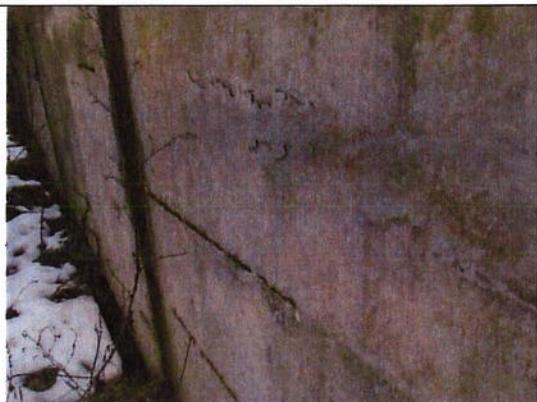
Paneļu betons ir sabrukšanas stadijā un armatūra atsedzas (foto Nr.5; foto Nr.6).

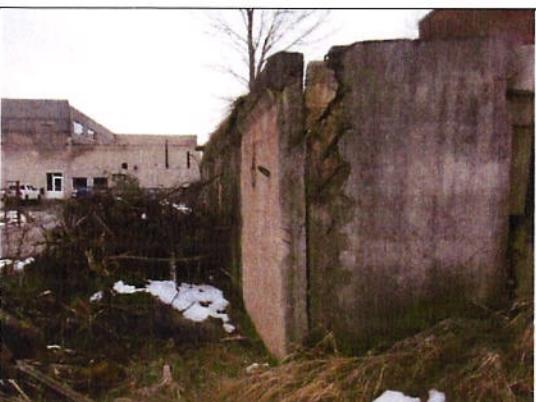
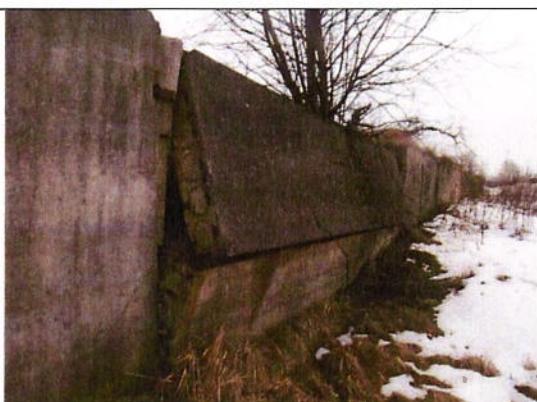
Rietumu sienas augstākais gals ~8m ir veidots no atbalsta sienai neatbilstošiem dzelzbetona elementiem (foto Nr.7; foto Nr.8). Šīs konstrukcijas stāvolis ir neprognozējams, sabrukšanas stāvoklī.

Rietumu dzelzbetona atbalsta siena ir pussagrūvušā tehniskā stāvoklī.

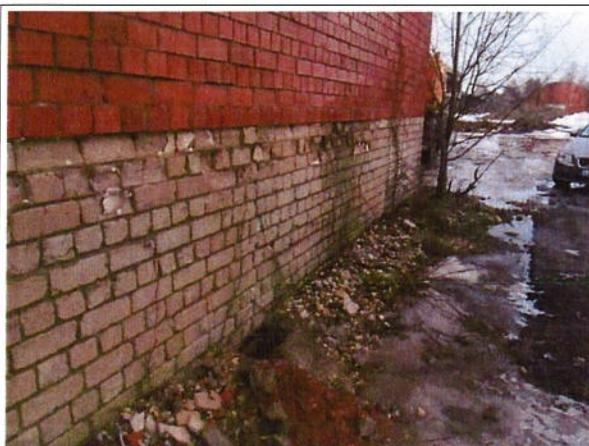
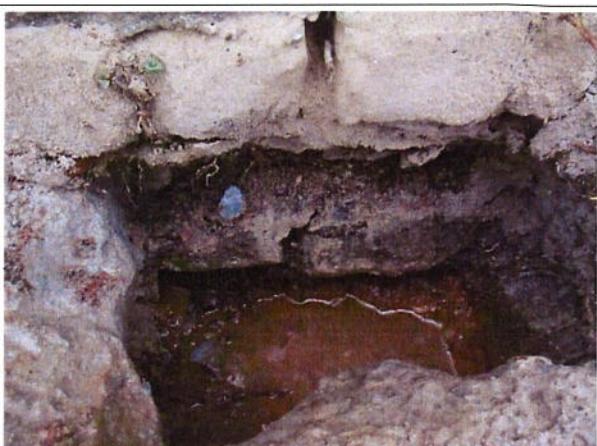
Atsegti ēkas pamati (foto Nr.9; foto Nr.10), kur rezams, ka zem pamatu plātnes ir ķieģeļu šķembas ar sarkanas smilts pamatni.

Apskatot plaisas rietumu un austrumu fasādē, redzams, ka arī šī pamatu plātnē ir pārplīsusī šajās vietās (foto Nr.10; foto Nr.14).

- ~)sargāt pamatu cementa javas plātni no ārējās vides ietekmes un neveikt nekādas darbības, kas varētu to bojāt
- ~)vērība jāpiegriež ierīkojot jaunu grīdu telpā-telpā pa perimetru pie sienas 40cm platumā ir pamatu cementa javas lenta-to nedrīkst aiztikt

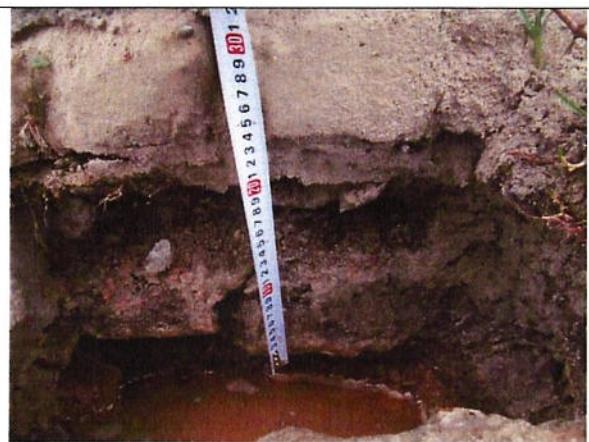
Foto Nr.11

Būves pamati ir veidota pa smilts pamatni peldoša 20cm bieza cementa javas plātnē (foto Nr.11), kas izvirzās uz ārpusi 55cm (foto Nr.12), kas izvirzās uz iekšpusi 40cm (foto Nr.13).

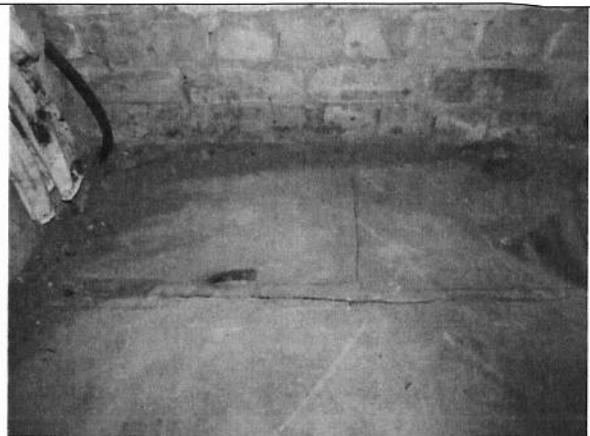
Foto Nr.14

Austrumu fasādes cementa plātnes ārējā mala ir par 40mm augstāka nekā plātnes daļa pie kieģeļu mūra, kas liecina, ka pamatne zem ēkas ir sēdusies.

Daudzās plaisas kieģeļu sienās, plaisas pamatu plātnē, austrumu fasādē pamatu plātnes ārējā mala 40mm augstāka par atzīmi pie mūra (būves daļa sēdusies), horizontālās hidroizolācijas neesamība nosaka, ka **pamati ir nosacīti apmierinošā tehniskā stāvoklī**

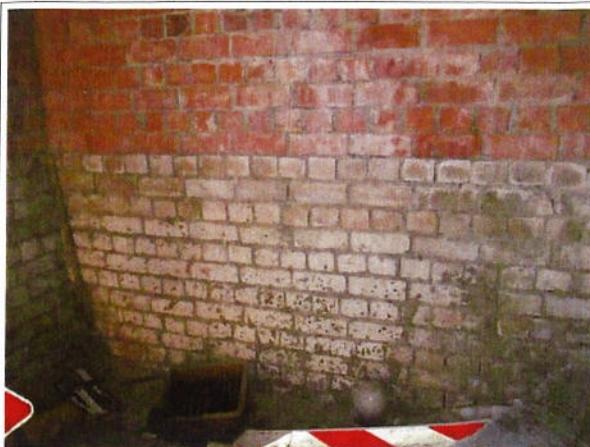
Foto Nr.15

Būves ārsienas apakšējā daļa ir mūrēta no silikāta kieģeļiem, pārējā no dobajiem māla kieģeļiem (foto Nr.15). Sienas biezums ir 38cm. Rietumu fasādē māla fasādes kieģeļiem sākas sabrukšana (foto Nr.16).

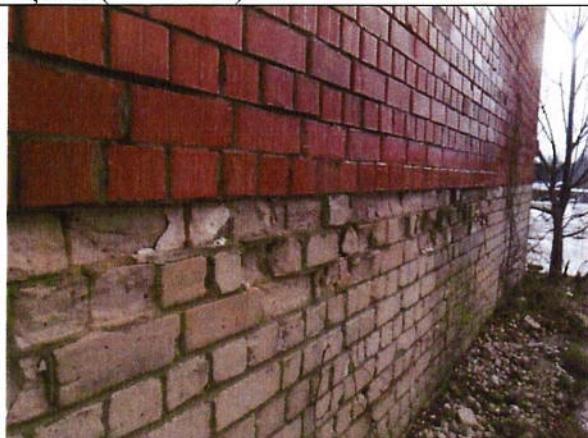
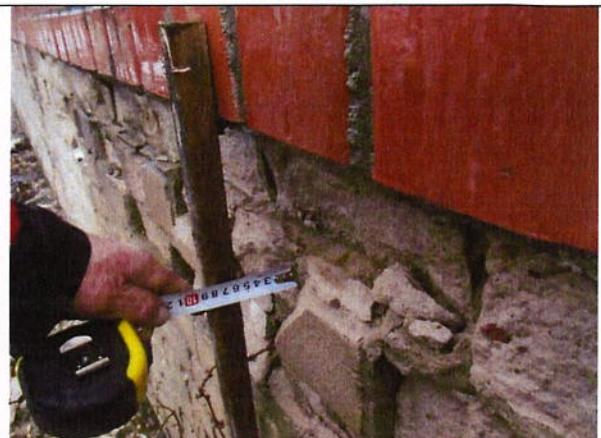
Rietumu fasādes silikāta ķieģelis ir sabrukšanas stadijā (foto Nr.17). Ķieģeli izdrupuši līdz 6cm dziļumā (foto Nr.18)

- ~)rietumu fasādes sienai bojātās vietās ierīkot kaļķa cementa apmetumu
- ~)rietumu fasādes plaknē iestrādāt siltumizolāciju ar sekojošu hidrofobu apdari

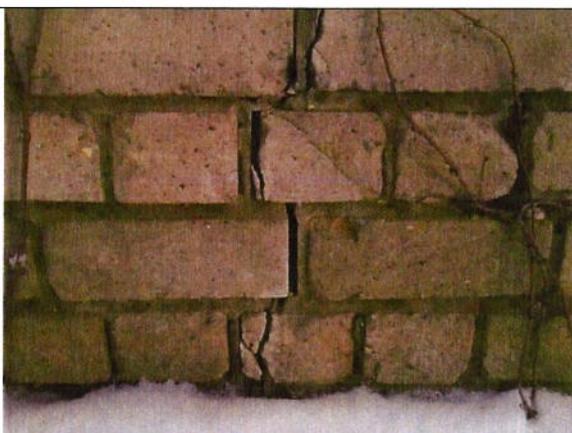
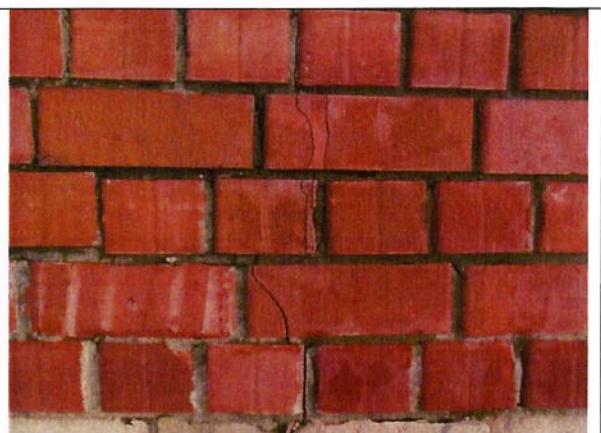
Rietumu fasādē ir astoņas vertikālas plaisas (foto Nr.19; Nr.20) ar atvērumiem no 1mm līdz 9mm, arī caurejošas (skatīt shēmu Nr.1).

Ziemeļu fasādē ir viena caurejoša plaisa ar atvērumu 3mm. Austrumu fasādē 6 plaisas ar atvērumiem no 1mm līdz 9mm, arī caurejošas.

Sienu iekšpusē pa perimetru un rietumu fasādes virsma ir pakļauta ilgstošai nokrišņu un sala ietekmei (jumta konstrukcija ar rupjām konstruktīvām kļūdām, nav ūdens noteķu sistēma)

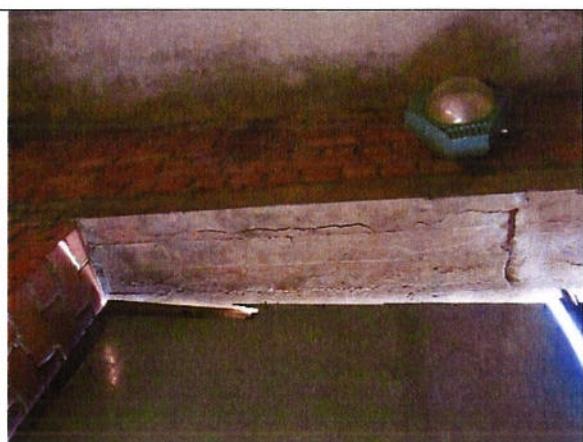
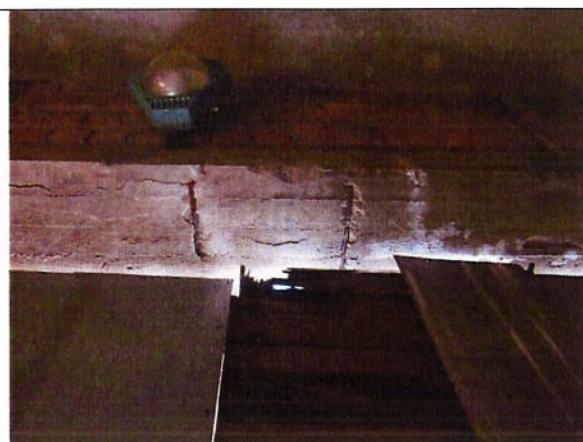
Vārtu ailei ar platumu 3,0m ir ierīkota 20cm plata monolīta cementa javas pārsedze (foto Nr.21; foto Nr.22)

Konstrukcija ieplaisājusi, nelieli cementa javas gabali atdalījušies, atsegusies rūsējoša armatūra. Pārsedzes tehniskais izpildījums (konstrukcija betonēta nevis ar betonu, bet ar cementa javu) novēdis pie šāda stāvokļa.

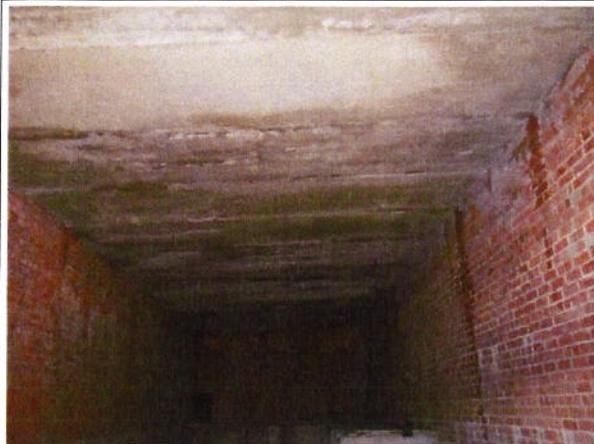
Foto Nr.23

Jumta pārsegumā ir dobie dzelzbetona pārseguma paneļi 1,2m platumā (foto Nr.23). Tie ir iebūvēti ar kritumu no austrumu fasādi ( $h=4,5\text{m}$ ) uz rietumu fasādi ( $h=4,2\text{m}$ ). Vienam panelim gals ir ar rūpnīcas ražošanas defektu-robi betonā, atsegta rūsējoša armatūra (foto Nr.24).

Pārseguma paneļi ir pakļauti nokrišņu ūdens ilgstošai ietekmei (jumta konstrukcija ar rupjām konstruktīvām kļūdām)

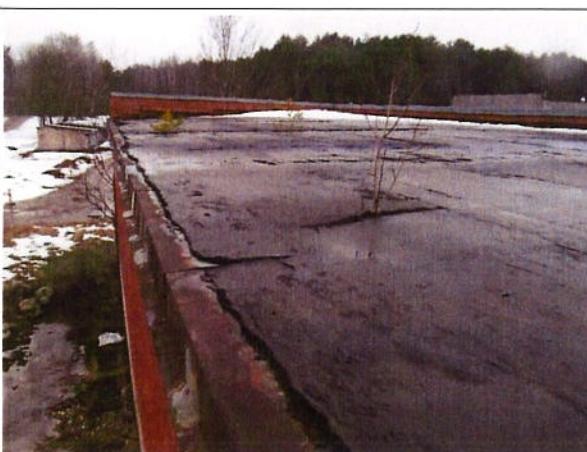
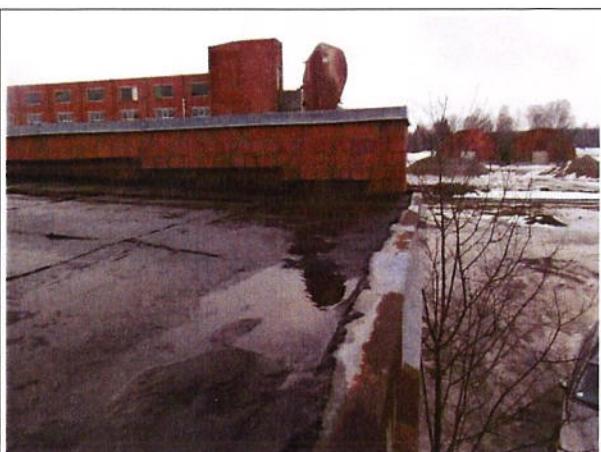
Jumta mūra parapetā ir veidota padziļināta niša, kurā ruberoīda segums horizontāli piekļaujas mūrim (foto Nr.25; Nr.26). Mūra parapeta vertikālā daļa nav ar ruberoīdu aizsargāta. Salaiduma vietā nokrišņi brīvi iekļūst sienas konstrukcijā. Ruberoīda segums ir bez smilšu aizsargkārtas, malas pacēlušās uz augšu, atlīmējies no skārda karnīzes, vairākās vietās aug kociņi, segums ir pussabrucis. Karnīzes skārds sarūsējis.

Jumtam nav ūdens notekreņu sistēmas, kas būtiski ietekmē rietumu fasādes sienu.

### Jumta segums ir avārijas tehniskā stāvoklī

- ~)jādemontē esošais jumta segums
- ~)parapeta mūrim jāaizmūrē celtniecības laikā izveidotā niša
- ~)jāizveido noapaļojums jumta klāja pieslēgumam pie parapeta mūra
- ~)jāierīko jauns kārnīzes skārda segums
- ~)jāierīko jauns jumta segums

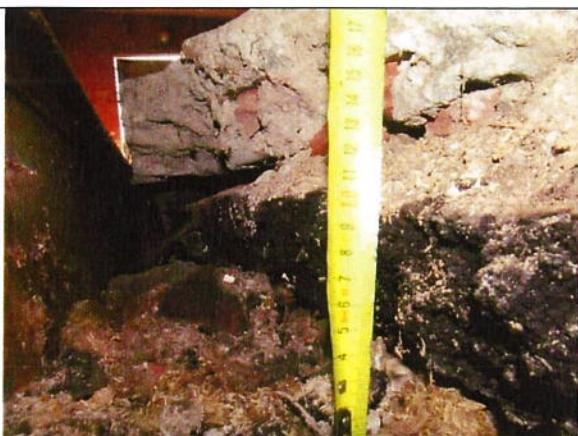
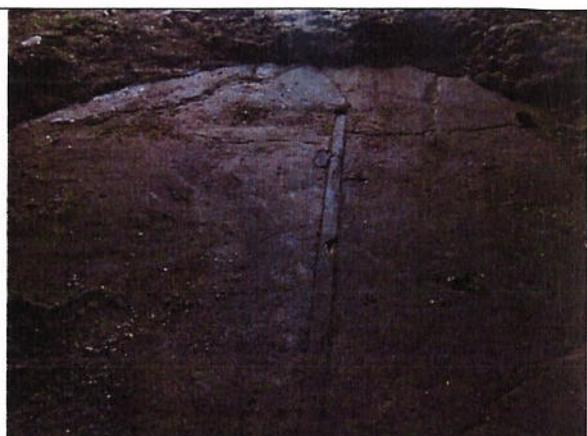
Grīdas pamatnē ir 10cm bieza asfalta kārta, kas ir ierīkota pa šķembu pamatni (foto Nr.27). Tālāk ir ķieģeļu lausku kārta ar cementa javu 14cm biezumā. Cementa grīdas segums ir betonēts ar paliekošām koka vadulām (foto Nr.28).

- ~)ierīkot jaunu grīdas segumu

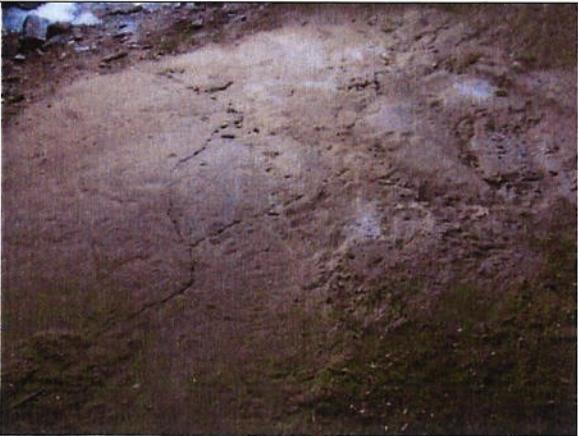
Foto Nr.29

Telpas centrālajā daļā un pie ieejas cementa segums ir sabrukšanas stadijā (foto Nr.29). Telpas dziļumā pie kanāla grīda ir sabrukusi (foto Nr.30).

#### Grīdas konstrukcija ir pussagruvušā tehniskā stāvoklī.

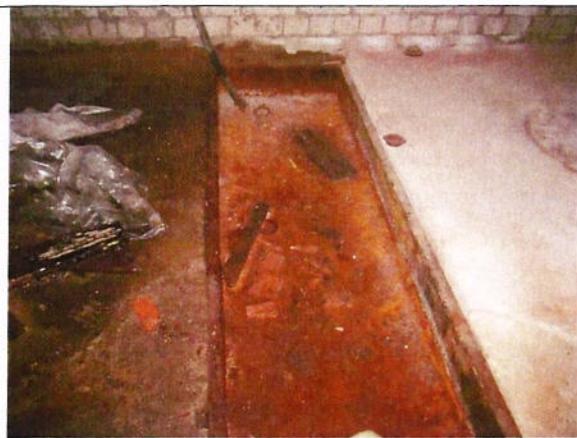
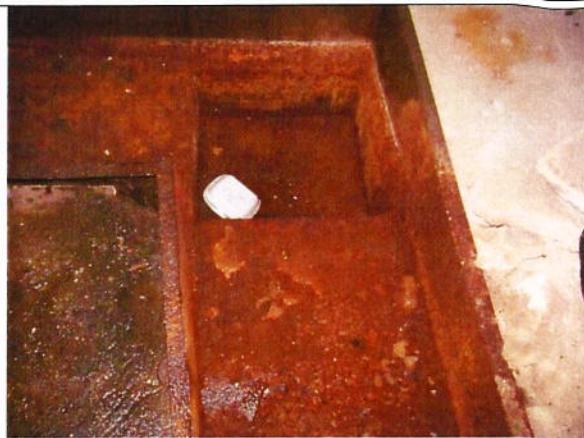
Telpas dziļumā ir metāla loksnes kanāls 60cm plats, L veidā, ar 10m kopgarumu, 30cm dziļumu, 60cm dziļu padziļinājumu (fotoNr.31; foto Nr.32).

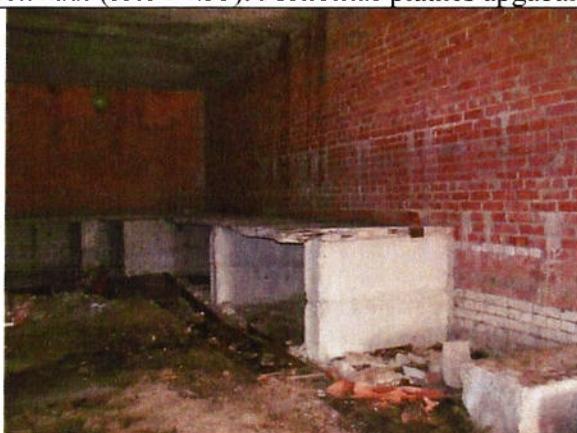
Foto Nr.33

Telpā ir pamata bloku un monolītā dzelzbetona plātnes ( $b=100\text{mm}$ ) konstrukcija, kas veido estakādi (foto Nr.33). Monolītās plātnes apgabals tuvāk ieejai ir sabrukšanas stadijā (foto Nr.34).

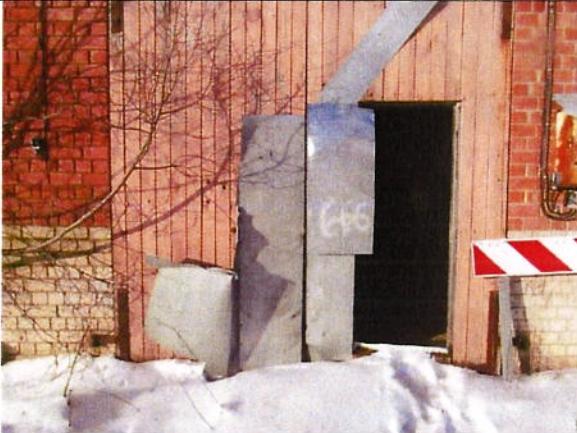
Foto Nr.35

Vārti ar 3,0m platumu un 3,2m augstumu ir ierīkoti no koka ar divām vērtnēm (foto Nr.35). Vērtību dēļi augšējā daļā ir sapuvuši (foto Nr.36).

- ~)ierīkot jaunus vārtus

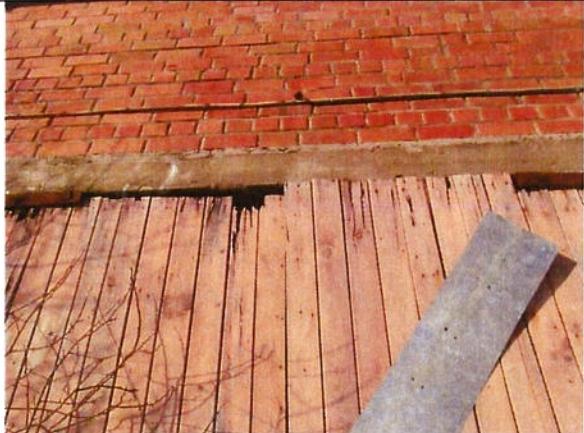
Foto Nr.36

#### Vārti ir pussagruvušā tehniskā stāvoklī.
