RERE GRUPA

TEHNISKĀS APSEKOŠANAS ATZINUMS

RAŽOŠANAS ĒKA
Rūpniecības iela 1, Valmiera

Atzinums sastādīts Valmierā, 2018.gada 8.augustā un tā derīguma termiņš ir 10 gadi.

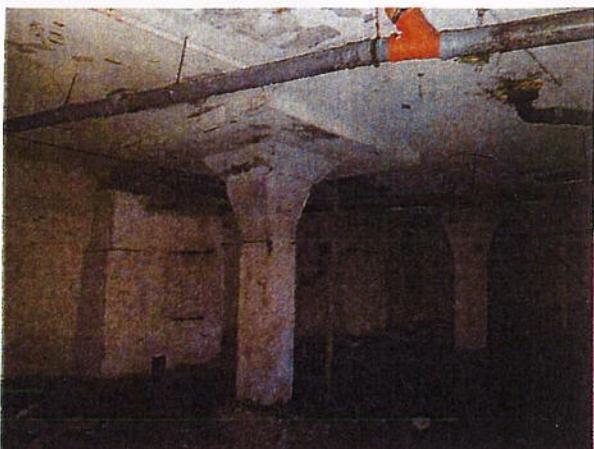
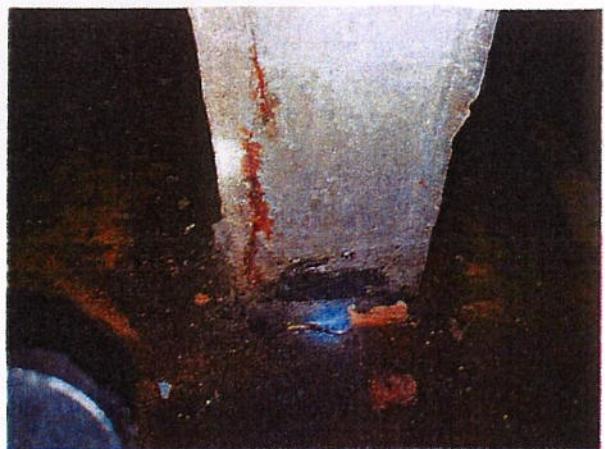
3.1. Pamatu un pamatne

Galvenās ēkas pamatus veido dzelzbetona pāļi, kas apvienoti režgogos ar soli 6×6 metri. Uz pāļiem izbūvētas pagrabstāva kolonas, un pagrabstāva grīdu veido monolitā dzelzbetona plātnes. Ēkas pamatu elementu deformācijas un sēšanās nav konstatēta. Atsevišķi grunts izpēte, kā arī pamatu atsegumi netika veikti..

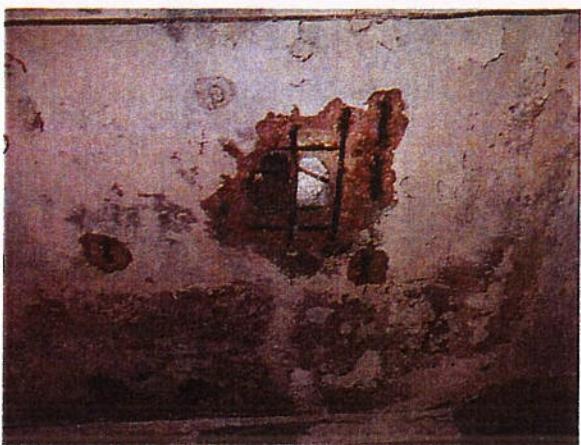
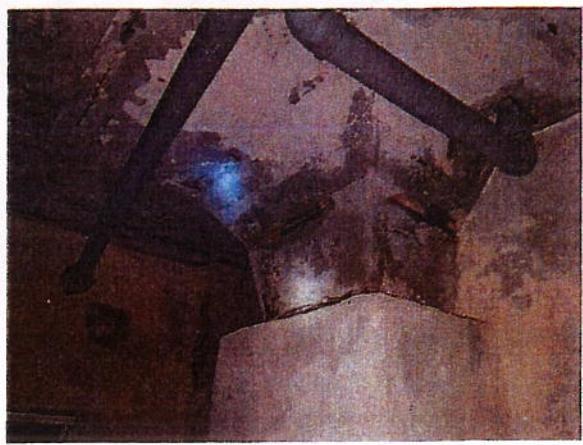
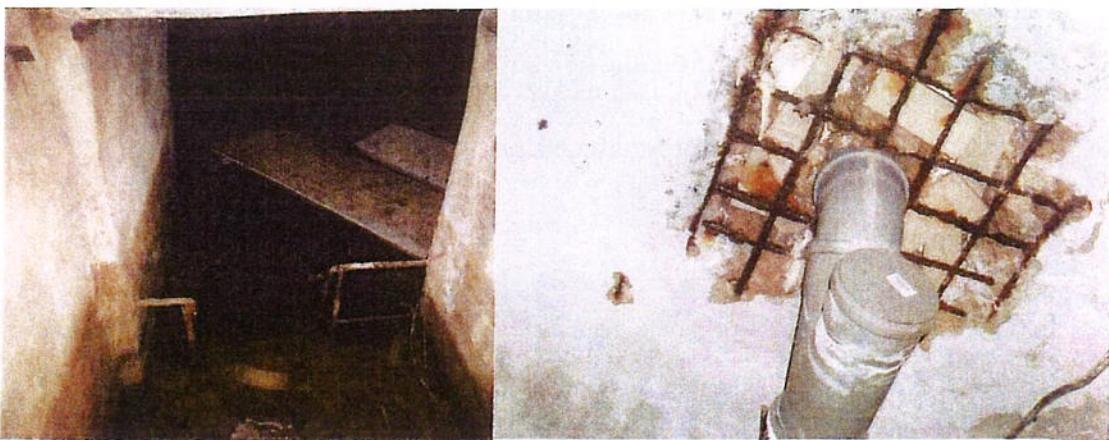
3.2. Pagraba stāvs

Pagraba stāvs veidots no saliekamā dzelzbetona konstrukcijām – kolonnām un pārsegumiem. Kolonnas izvietotas 6×6 metru tīklā. Kolonnu augšējā daļa veidota ar kapiteļiem (skat nākamajā nodaļā konstruktīvo risinājumu). Gan kolonnām, gan pārsegumam ievērojami bojāta stiegrojuma aizsargkārta, atsevišķas stiegras atsegtas un stipri korodējušas.

Nesošo elementu deformācijas un sēšanās nav konstatēta. Vizuālais stāvoklis gan kolonnām, gan plātnu pārsegumiem vērtējams kā slikts dēļ stiegrojuma aizsargkārtas bojājumiem.

Pagrabā noteiktā līmenī patstāvīgi uzturas ūdens, tādējādi nesošās konstrukcijas patstāvīgi atrodas stipra mitruma ietekmē un turpinās konstrukciju bojājumu attīstība.

- a) veikt 2.stāva griestu plātņu nestspējas nodrošināšanu vai demontāžu;
- b) novērst mitruma uzkrāšanos ēkas pagrabstāvā;
- c) atjaunot stiegrojuma aizsargķārtu konstrukciju bojātajās vietās;
- d) nodrošināt telpu ar lietošanai nepieciešamajiem inženiertīkiem atbilstoši spēkā esošo būvnormatīvu prasībām.

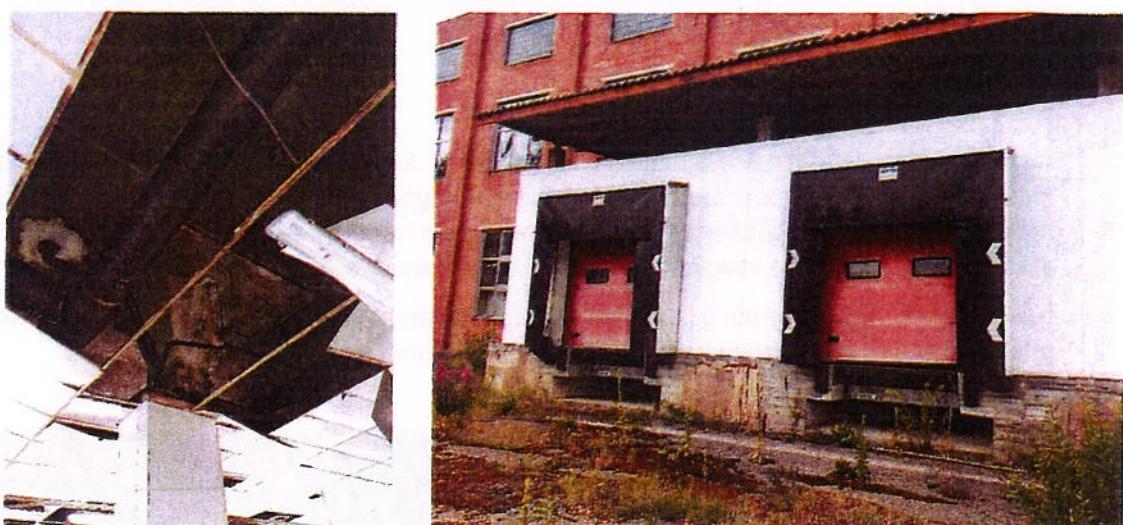
3.3. Ēkas 1.stāvs

Ēkas 1.stāvu veido rūpnieciski ražotas saliekamās dzelzsbetona kolonas un dzelzsbetona pārsegums ar tiem pašiem attālumiem starp nesošajām konstrukcijām, kā pagraba stāvā — 6×6 metri. 1.stāvā konstrukciju defekti nav konstatēti, bet jāatzīmē atsevišķu būvju izvietošana uz 1.stāva rampas, kas nav atspoguļota pieejamajā dokumentācijā.

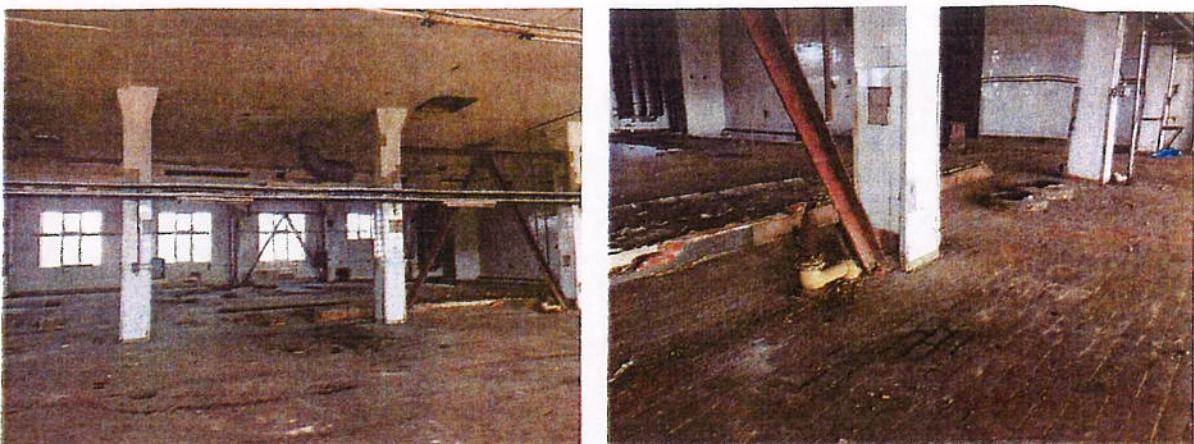
3.4. Ēkas 2.stāvs

Arī ēkas 2.stāvu veido rūpnieciski ražotas saliekamās dzelzsbetona kolonas un dzelzs betona pārsegums, tikai attālums starp kolonām veidots ar soli 6 x 18 metri.

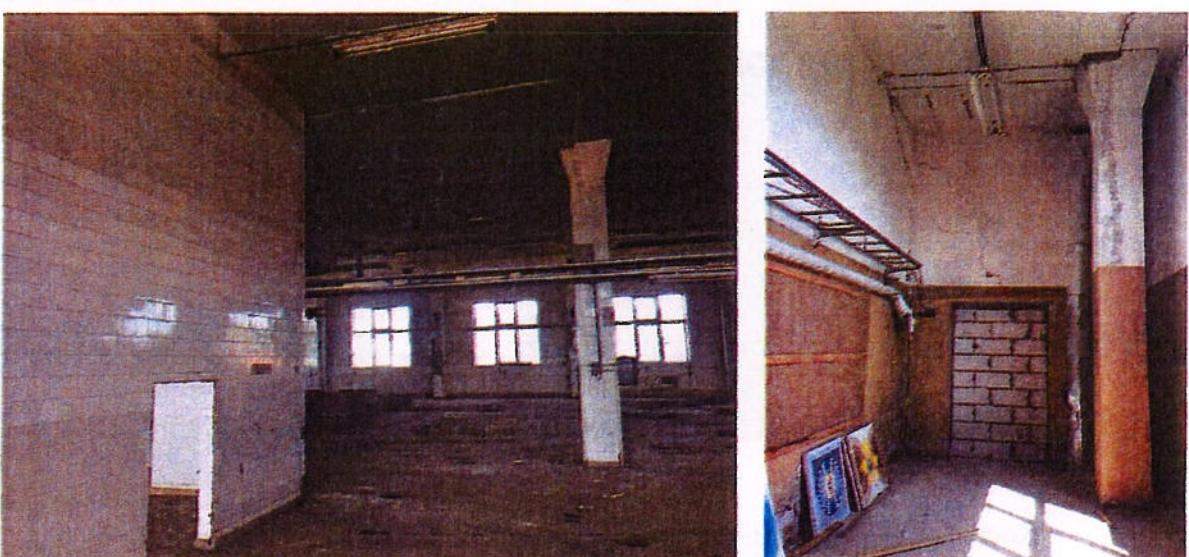
2.stāvā grīda ir veidota no kieģeļiem 1 kārtā. Starpsienas ir no mūra. Ēkas rietumu pusē, kur ir likvidēta galerija uz administrācijas ēku, ārsienā redzamas plaisas.

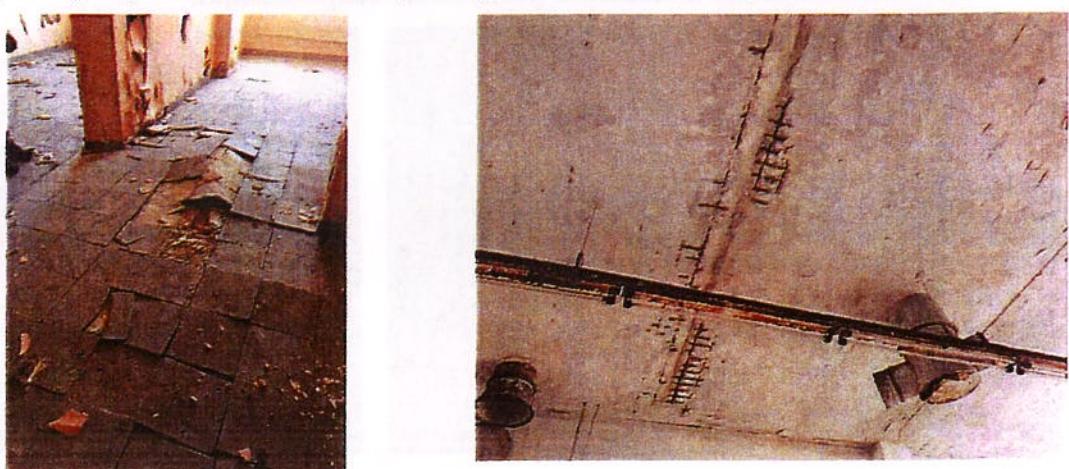
Atsevišķās telpās grīdas un sienas ievērojamī bojātas mitruma un temperatūras ietekmē.

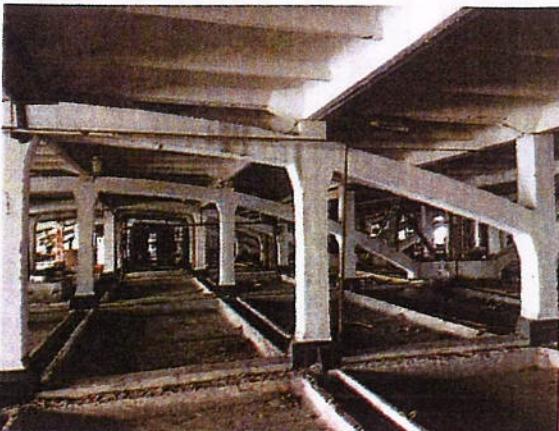
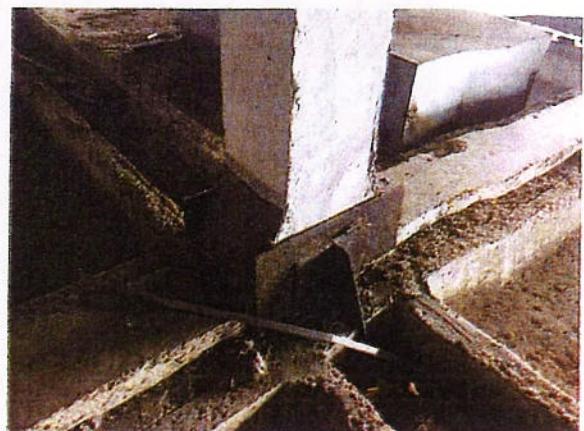
3.5. Ēkas bēniņu stāvs

Ēkas bēniņu stāvs kalpo kā tehniskais stāvs, kurā izvietoti ventilācijas agregāti un elektrosadales. To veido arkveida kopnes, kas balstītas uz 2.stāva kolonnām, un kopnēs ar metāla detaļu palīdzību nostiprināts bēniņu grīdas pārsegums – ribotas saliekama dzelzsbetona plātnes (3×6 metri), kas vērsti ar ribām uz augšu.

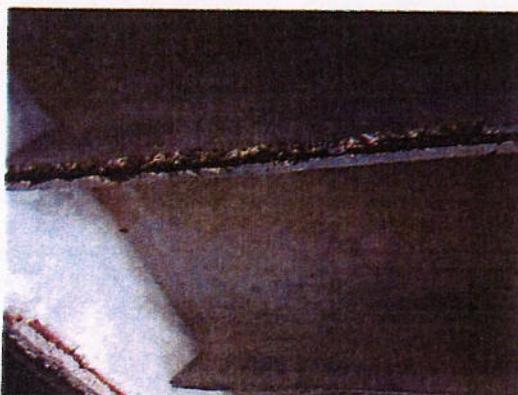
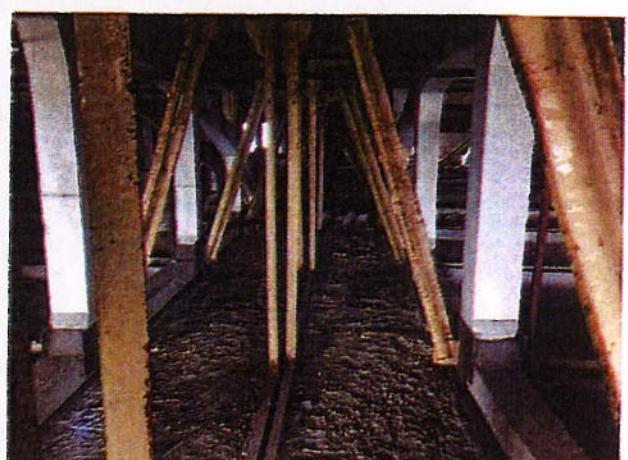
Uz kopņu augšjoslu balstās ribotas saliekamā dzelzsbetona plātnes, veidojot jumta pārsegumu. Ēkas vīdū starp 12. un 13. kopni (kopā 21 kopne) izvietota deformācijas šuve, kas veidota no metāla statņiem un nesošajiem profiliem.

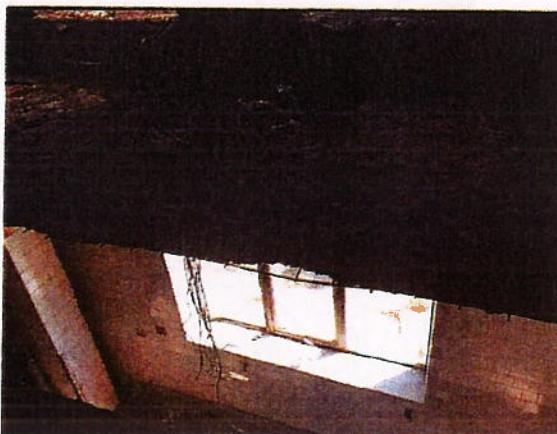
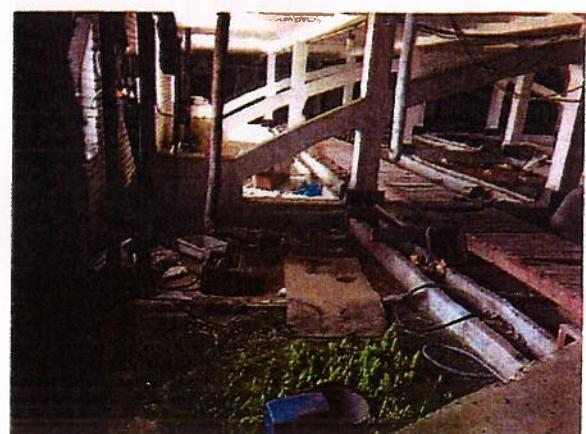
Kopumā bēniņu stāva arkveida kopņu konstrukcijas ir labā stāvoklī. Jumta pārsegumiem ir atsevišķi stiegrojuma virskārtas bojājumi, savukārt bēniņu grīdas pārsegums ir pirmsavārijās stāvoklī, daudzviet bojāts un ir uzskatāms par bīstamu ekspluatācijai!

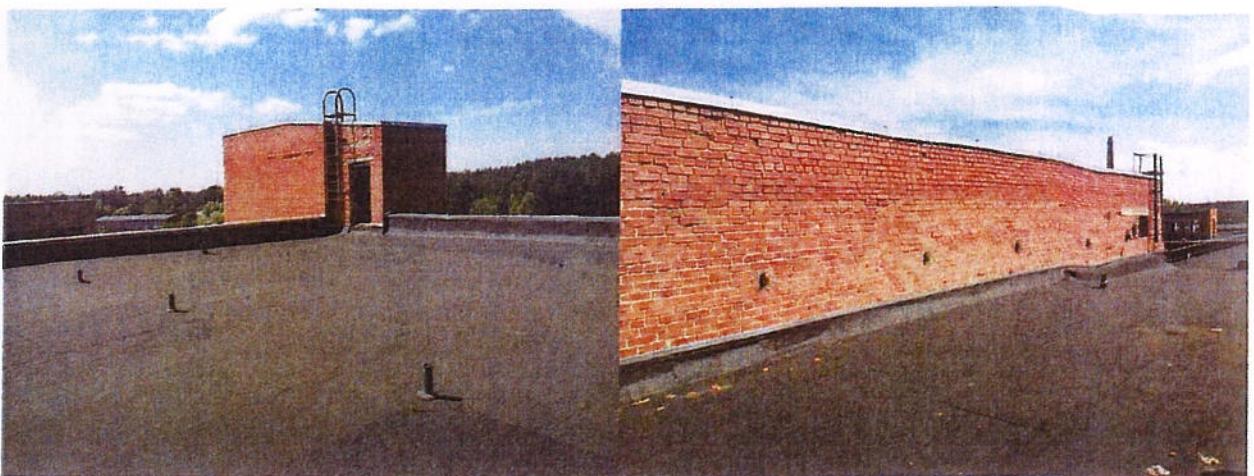
3.6. Jumta elementi

Ēkas plakanā jumta hidroizolācijas slānis ieklāts no bitumena rūšju materiāla, kopumā apmierinošā stāvoklī. Arī savienojošās galerijas jumta konstrukcija ir kopumā apmierinošā stāvoklī.

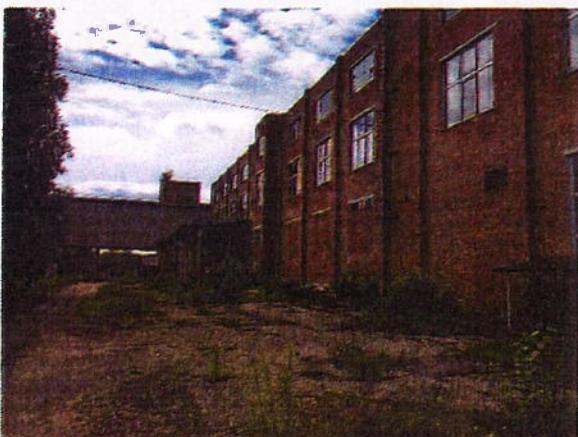
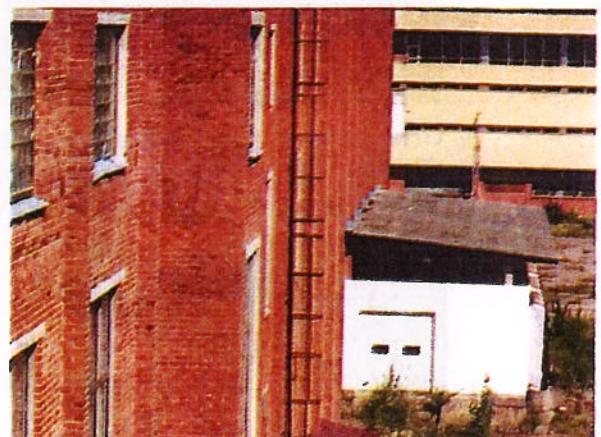
3.8. Fasāde

Ēkas fasāde mūrēta no ķieģeļiem, un kopumā ir apmierinošā stāvoklī. Atsevišķās vietās ir lokāla rakstura bojājumi (plaisas, nodrupumi), tomēr tie neietekmē ēkas noturību.

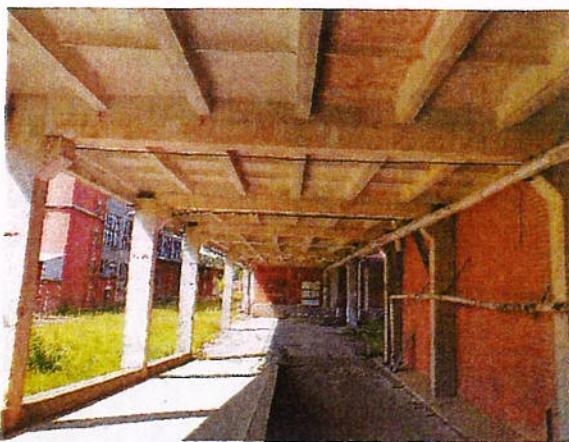
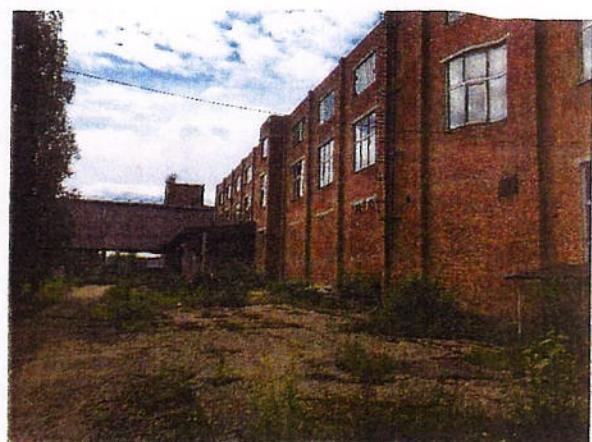
3.9. Savienojošā galerija

Savienojošā galerija ir 2 stāvu, kas pirmajā stāvā ir veidota kā ārtelpa, bet 2.stāvā slēgta.

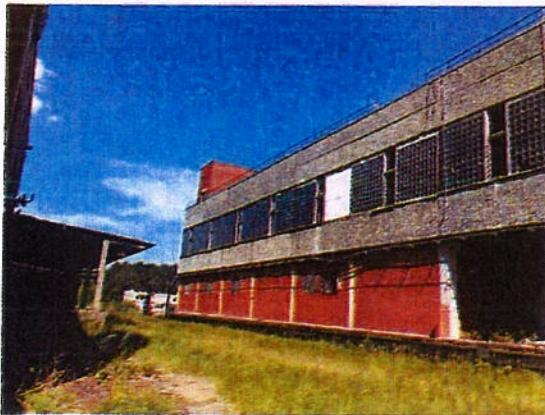
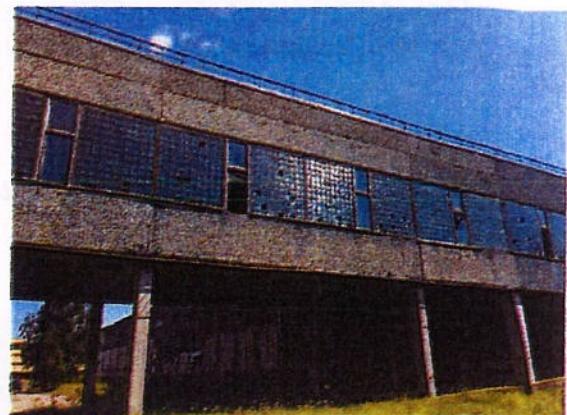
Galerija veidota no saliekamām dzelzbetona konstrukcijām – kolonnām, rīgeļiem un pārsegurna plātnēm. 2.stāva ārsienas veidotas no piekārtiem keramzītbetona paneļiem, 1.stāvs kieģeļu mūris, kas temperatūras un ūdens ietekmes rezultātā atsevišķās vietās bojāts.

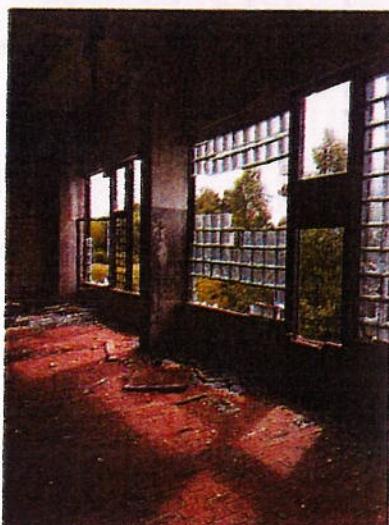
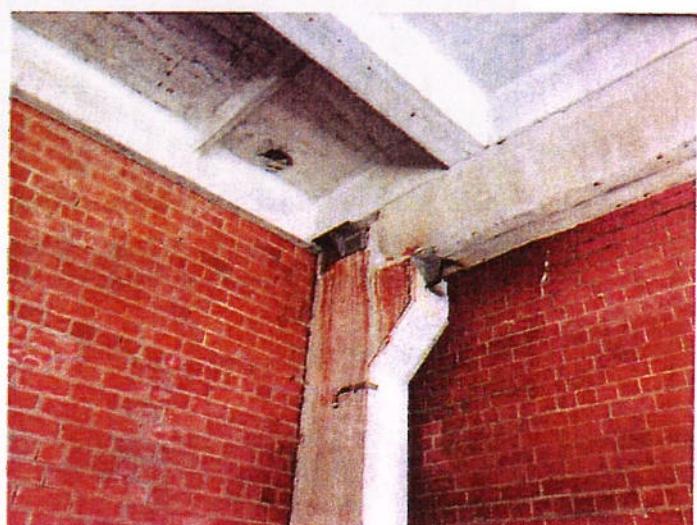
Kopumā savienojošās galerijas nesošās konstrukcijas ir apmierinošā stāvoklī.

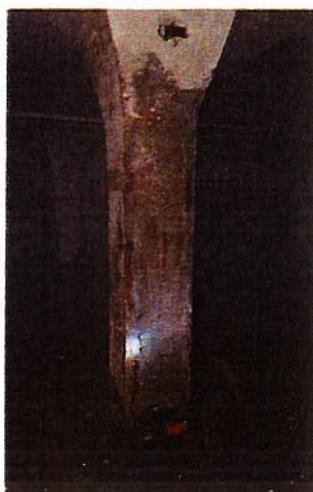
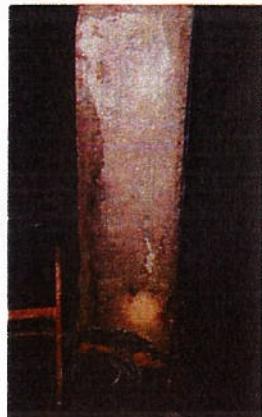
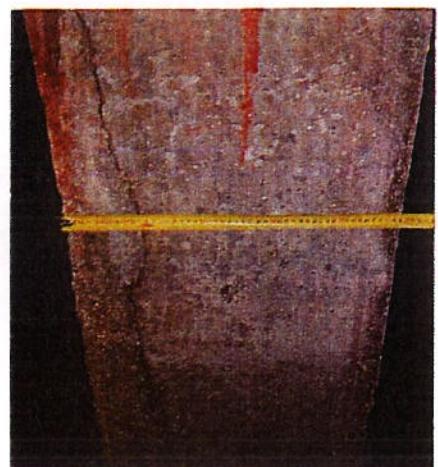
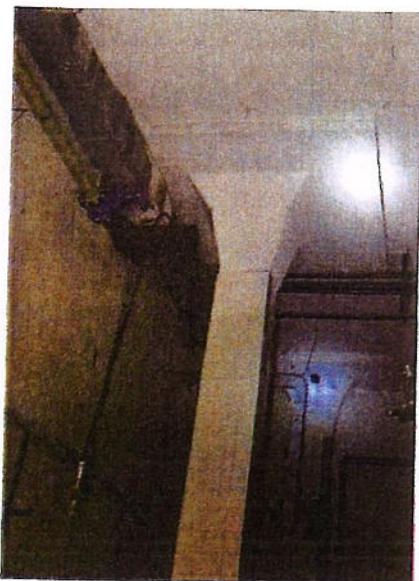
Pagrabstāva kolonnas

Pagrabstāvā ir dzelzsbetona saliekamas kolonnas, kas ražotas pēc sērijas tipa projekta 1.420. Dažām kolonnām ilgstoša mitruma iedarbes rezultātā ir bojāta aizsargkārta, sākusies stiegtrojuma korozija. Pagrabstāva kolonnu stāvoklis ir **slikts**. Pagrabstāva kolonnu nestspējas samazinājums novērtēts, kā **-30%**.

Ari ēkas pagrabstāva konstrukcijas ir sliktā stāvokli, bojātas ilgstoša mitruma iedarbības rezultātā, drošums uzskatāms par nepietiekamu, jo sabrukšanas varbūtība ir **0.3%**!

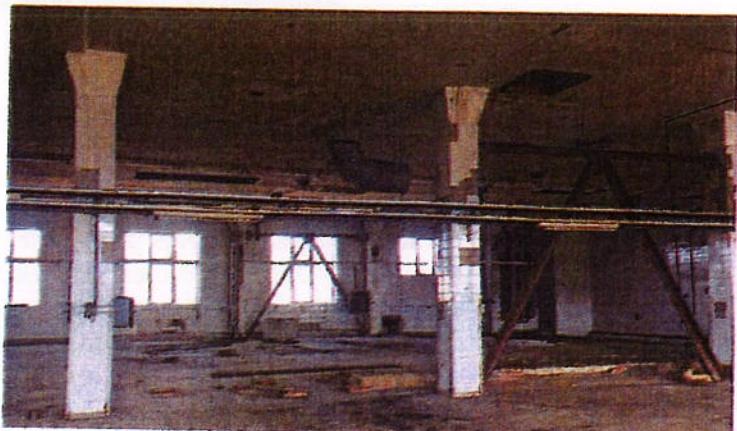
1.stāva kolonas

1. stāva kolonas ir līdzīgas pagrabstāva kolonnām, bet ar lielāku augstumu. Būtiskie defekti netika konstatēti. Tehniskais stāvoklis ir novērtēts, kā apmierinošs. 1. stāva kolonnu nestspējas samazinājums, nemot vērā kalpošanas laiku, novērtēts, kā -15%.

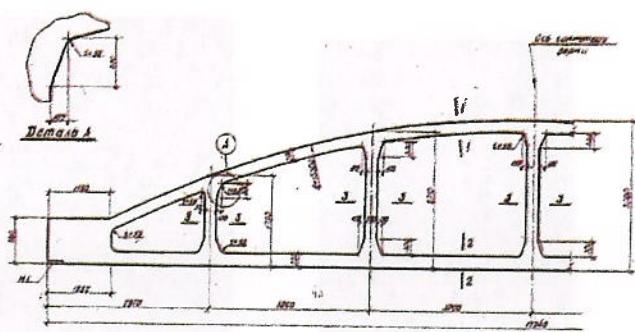
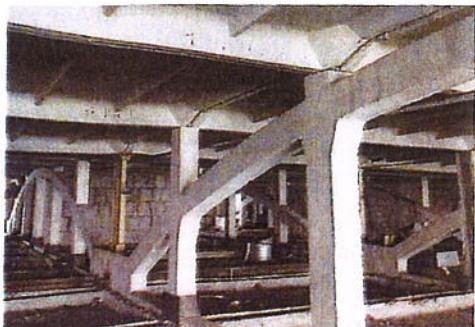
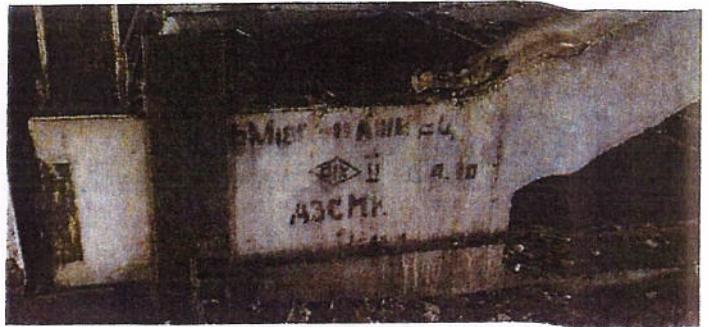
Jumta un bēniņu pārsegums balstās uz 18 m laiduma $\Phi\text{B}\text{M}18\text{IV}-11\text{AIIIB}$ markas 1.463-3 sērijas dzelzbetona kopnēm bez atgāžpiem ar soli 6 m. Kopnes ir iepriekš saspriegtas. Kopnes ir paredzētas solim 12m, nevis 6m, kas nozīmē, ka kopnēm ir dubultā nestspējas rezerve. Kopnēm vizuāli netika konstatēti bojājumi. Kopņu nestspējas samazinājums novērtēts, kā -10%.

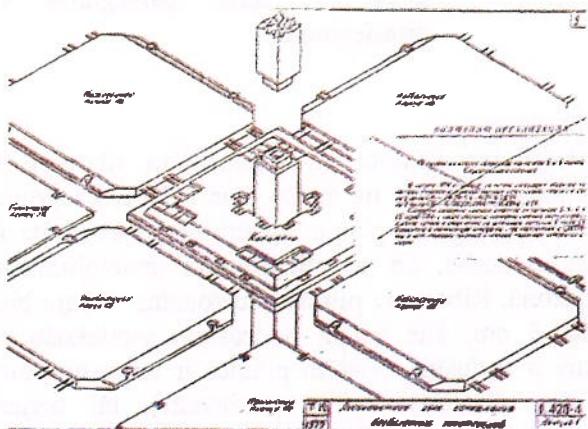
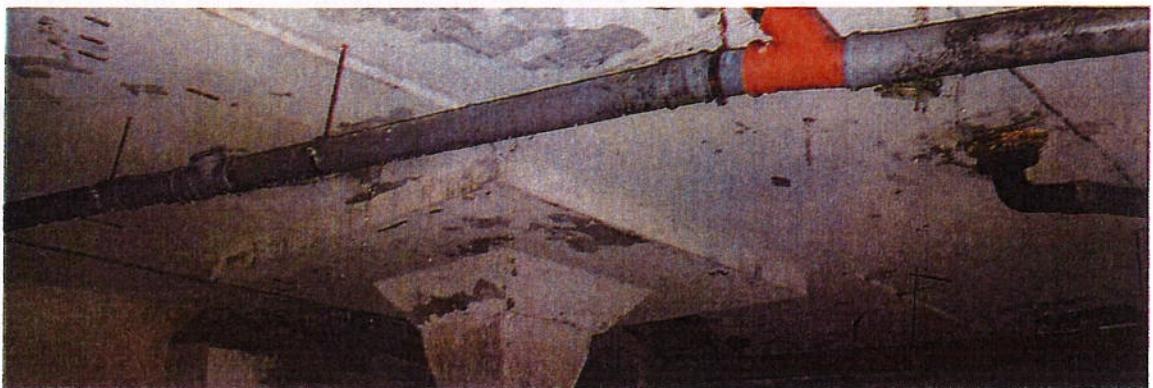
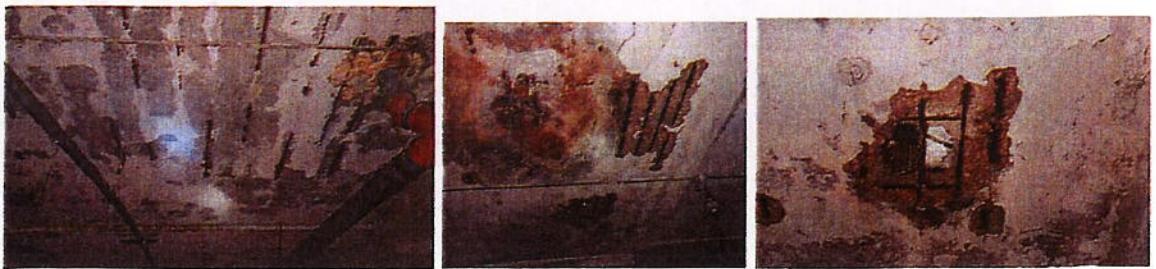
Pagrabstāva pārsegums veidots no saliekamā dzelzsbetona plātnēm pēc 1.420 sērijas. Pie kolonnu kapiteļiem ir piestiprinātas kapiteļa plātnes KΠ, virskolonnas plātnes HΠ, pie kurām savukārt piestiprinātas laiduma plātnes ΗΠ. Plātnes HΠ biezums 180 mm, plātnes ΗΠ biezums 150 mm. Mitruma ietekmes rezultātā, ka arī sasalšanas-atkušanas dēļ betona aizsargķārta ir atdalījusies, sākusies stiegrojuma korozija, sasaiste starp betonu un stiegrojumu ir pazudusi. Pagrabstāva pārseguma stāvoklis ir **slikts**. Pagrabstāva pārseguma plātnu nestspējas samazinājums novērtēts, kā **-40%**.

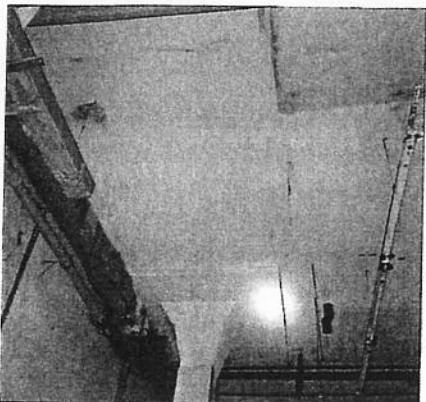
1. stāva pārsegums veidots līdzigi pagrabstāva pārsegumam, no saliekamām dzelzsbetona plātnēm pēc 1.420 sērijas, kas balstās uz 1. stāva kolonnu kapiteļiem. Mitruma ietekmes sekas uz pārsegumu, salīdzinot ar pagrabstāvu, ir ievērojami mazākas, stiegrojuma rūsēšanas sekas nav konstatētas vai konstatētas nelielā apjomā. Tomēr, ņemot vērā jau sākotnēji nepietiekamu stiegrojuma aizsargkārtu, ka arī pagājušo kalpošanas laiku, 1. stāva pārseguma plātnu nestspējas samazinājums novērtēts, kā – 20%. 1. stāva pārseguma stāvoklis ir apmierinošs.

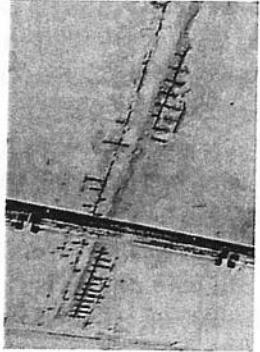
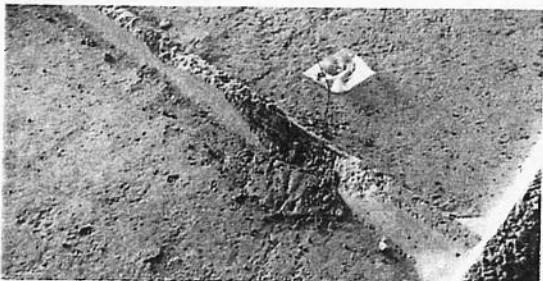
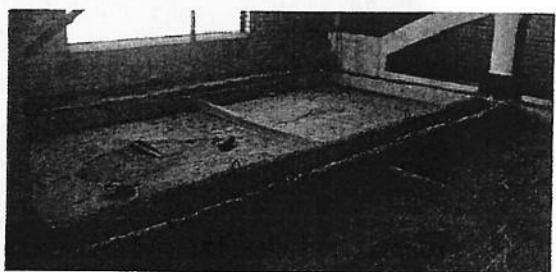
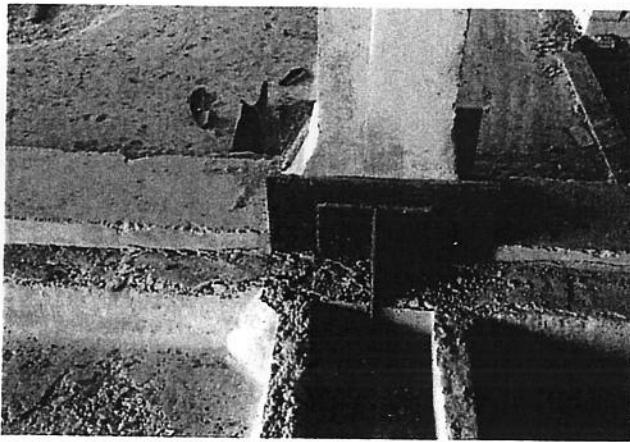
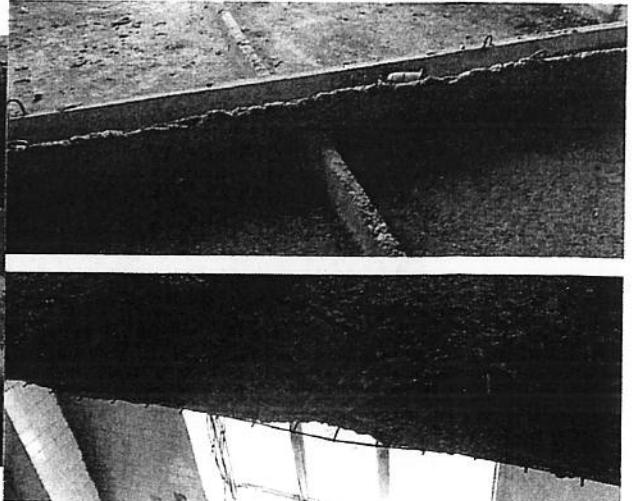
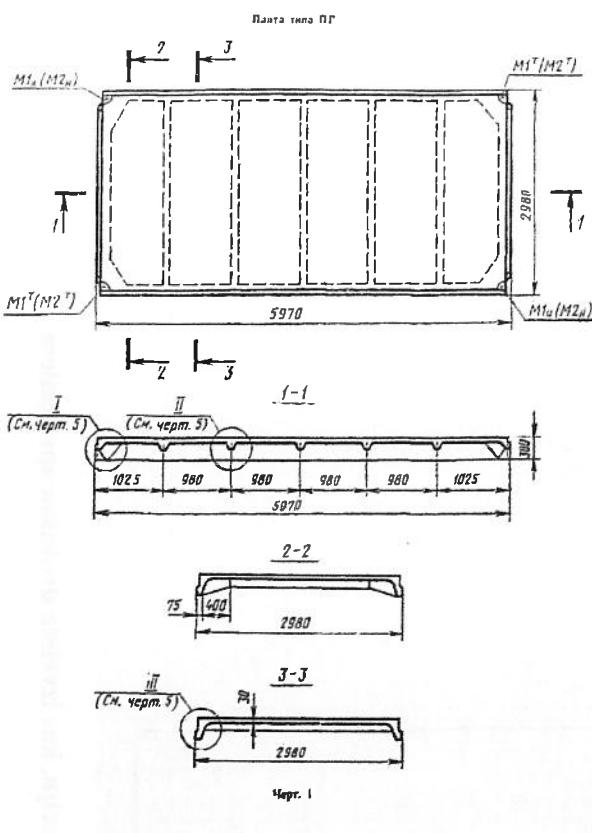
2. stāva pārsegums veidots no saliekamām ribotām dzelzsbetona plātnēm 3x6m, ar ribām uz augšu, kas balstās uz kopnes apakšējo joslu. 2. stāva pārseguma plātnu izgatavošanas kvalitāte ir ļoti zema. Ģeometriskie izmēri, ka arī stiegrojuma izvietojums svārstās ļoti plašā diapazonā. Ribas nav pilnībā iebetonētas. Plātnu biezums ir ļoti mazs, tikai 3 cm, kas neļauj nodrošināt pietiekošu aizsargkārtu. Stiegrojums ir sarūsējis. Vietām plātnēs ir redzami caurumi. Plātnu nestspēja jau sākotnēji nebija pietiekama, lai uzņemtu bēniņu lietderīgo slodzi 70 kg/m^2 . Plātnu nestspēja sākotnēji bija pietiekama, lai uzņemtu tikai pašvaru. Nestspējas samazinājums novērtēts, kā – 40%. 2. stāva pārseguma plātnes atrodas pirmsavārijas stāvokli.

Tomēr konstrukciju drošuma aprēķini uzrāda, ka 2.stāva pārseguma plātnes ir pirmsavārijas stāvokli, drošuma indekss ir 1.2 un drošums nav akceptējamā līmeni, **to sabrukšanas varbūtība P_f ir vērtējama kā augsta - 11,51 %!**

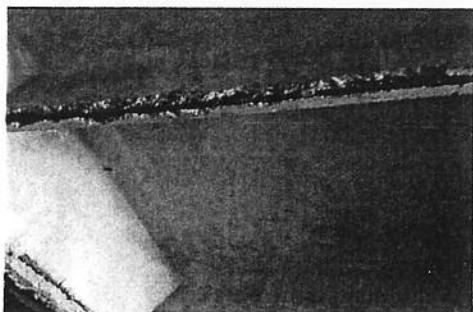
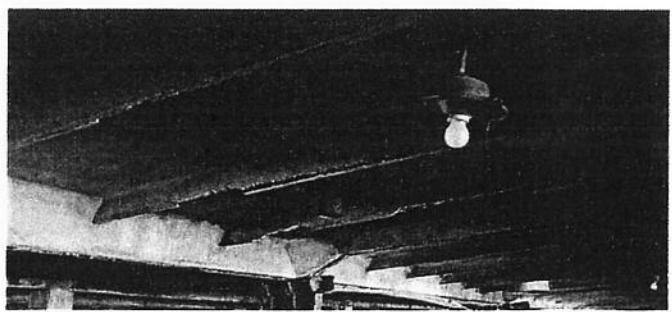
Jumta pārsegums veidots no saliekama dzelzsbetona iepriekš saspriegtām ribotām plātnēm 3x6m, kas balstās uz kopnēm vai metāla balstiņiem (virs kolonnas). Precīza plātņu marka nav noteikta, bet plātnes ir 465-7 sērijas ПА markas iepriekš saspriegtas plātnes. Iepriekš saspriegtais stiegrojums ir izvietots garenribās. Plātņu biezums ir vienāds ar 30mm, kas nozīme, ka stiegrojuma aizsargslānis neatbilst pašreizējo normu prasībām. Ir konstatēts, ka dažām plātnēm ir bojāta stiegrojuma aizsargkārtā, stiegrojums ir korodējis. Jumta pārseguma plātņu stāvoklis ir neapmierinošs. Plātņu vidējais nestspējas samazinājums novērtēts kā -25%.
