# TEHNISKĀS APSEKOŠANAS ATZINUMS

RAŽOŠANAS ĒKA  
Rūpniecības iela 1, Valmiera

**VALMIERAS PILSĒTAS PAŠVALDĪBA**

**AS „RERE GRUPA”**

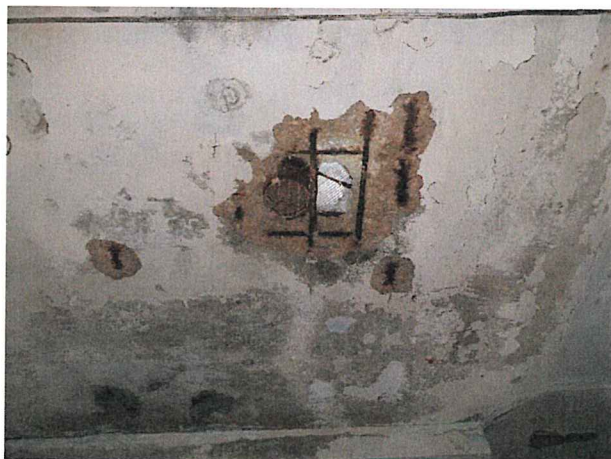
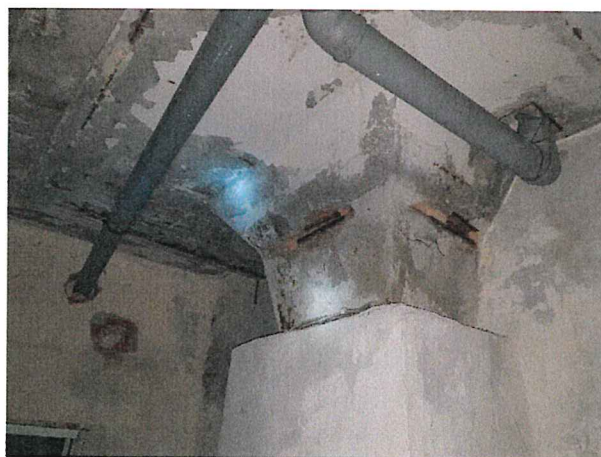
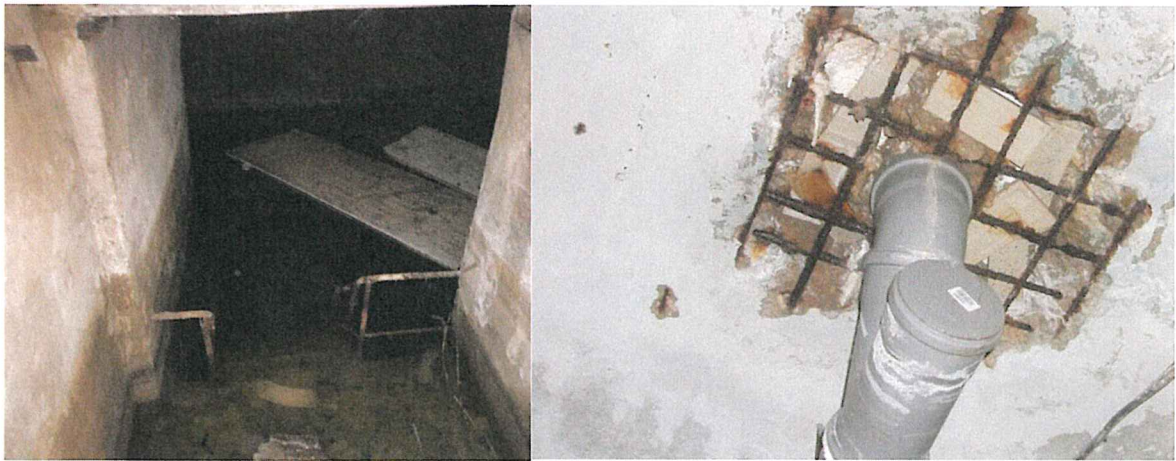
Pagraba stāvs veidots no saliekamā dzelzsbetona konstrukcijām – kolonnām un pārsegumiem. Kolonnas izvietotas 6 x 6 metru tīklā. Kolonnu augšējā daļa veidota ar kapiteļiem (skat nākamajā nodaļā konstruktīvo risinājumu). Gan kolonnām, gan pārsegumam ievērojami bojāta stiegrojuma aizsargkārtā, atsevišķas stiegras atsegtas un stipri korodējušas.

Nesošo elementu deformācijas un sēšanās nav konstatēta. Vizuālais stāvoklis gan kolonnām, gan plātņu pārsegumiem vērtējams kā slikts dēļ stiegrojuma aizsargkārtas bojājumiem.

Pagrabā noteiktā līmenī patstāvīgi uzturas ūdens, tādējādi nesošās konstrukcijas patstāvīgi atrodas stipra mitruma ietekmē un turpinās konstrukciju bojājumu attīstību.

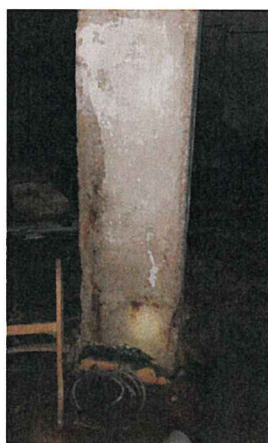
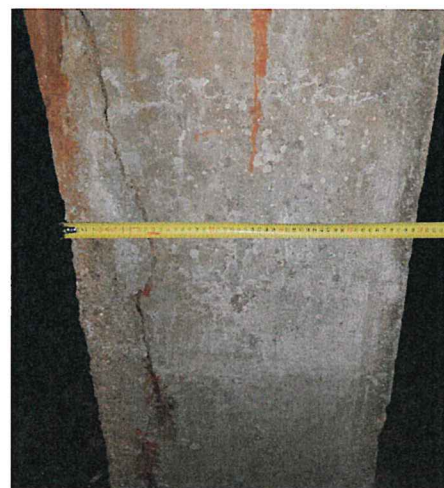
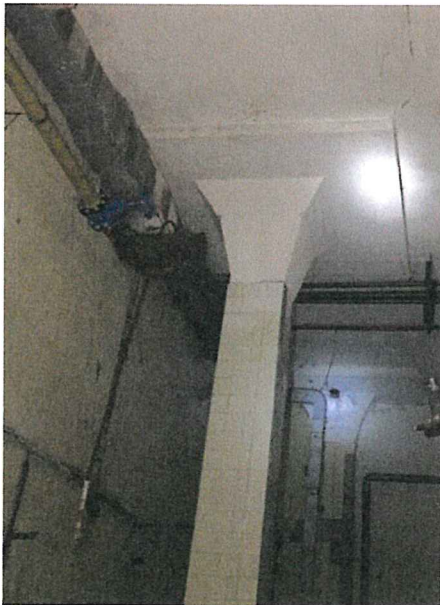
Pagrabstāvā ir dzelzsbetona saliekamas kolonnas, kas ražotas pēc sērijas tipa projekta 1.420. Dažām kolonnām ilgstoša mitruma iedarbes rezultātā ir bojāta aizsargkārtā, sākusies stieģrojuma korozija. Pagrabstāva kolonnu stāvoklis ir **slikts**. Pagrabstāva kolonnu nestspējas samazinājums novērtēts, kā **-30%**.

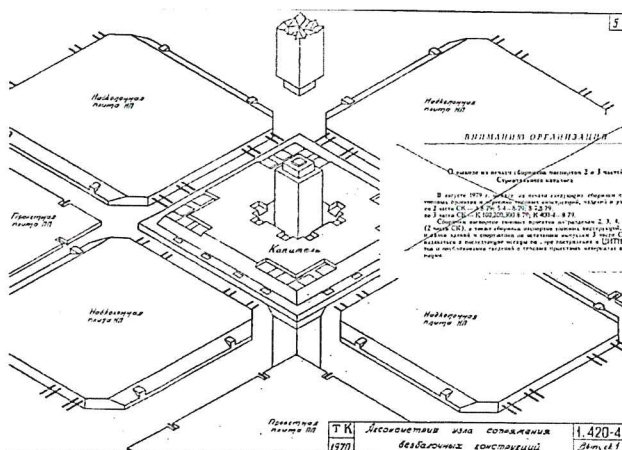
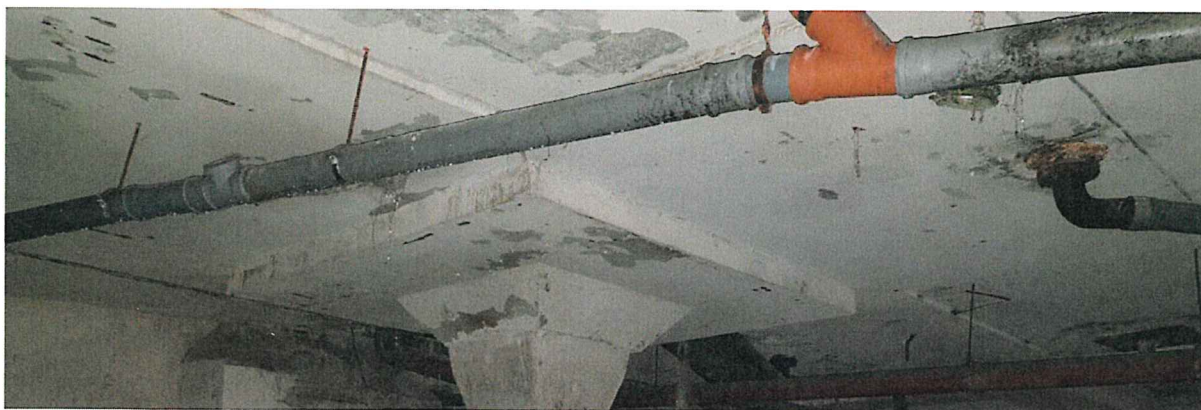
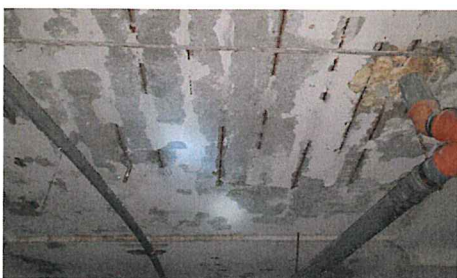
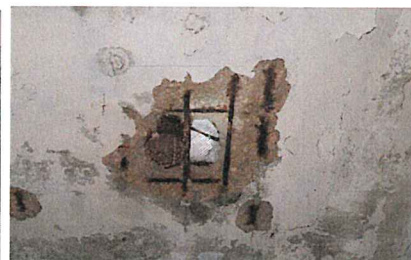
Pagrabstāva pārsegums veidots no saliekamā dzelzsbetona plātnēm pēc 1.420 sērijas. Pie kolonnu kapitējiem ir piestiprinātas kapitēja plātnes КП, virskolonnas plātnes НП, pie kurām savukārt piestiprinātas laiduma plātnes ЛП. Plātnes НП biezums 180 mm, plātnes ЛП biezums 150 mm. Mitruma ietekmes rezultāta, ka arī sasalšanas-atkušanas dēļ betona aizsargkārtā ir atdalījusies, sākusies stieģrojuma korozija, sasaiste starp betonu un stieģrojumu ir pazudusi. Pagrabstāva pārseguma stāvoklis ir **slikts**. Pagrabstāva pārseguma plātņu nestspējas samazinājums novērtēts, kā **-40%**.

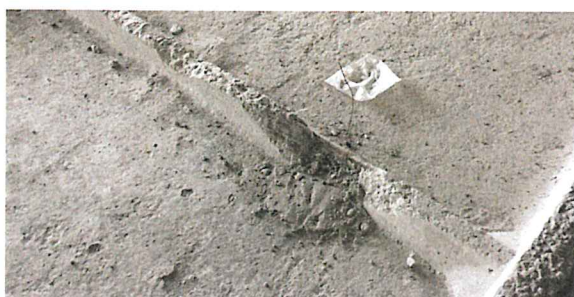
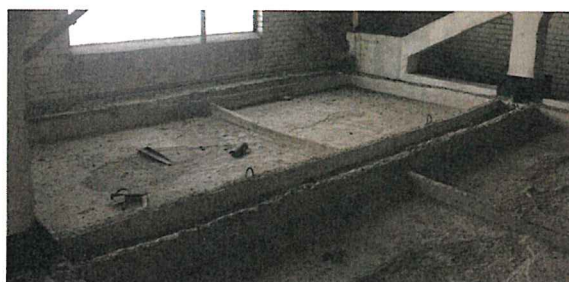
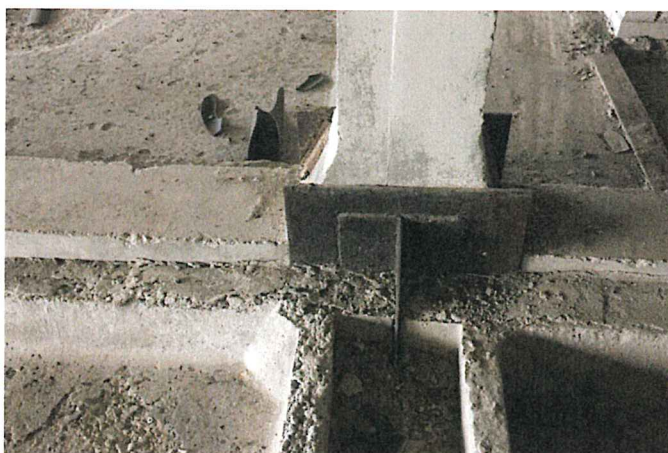
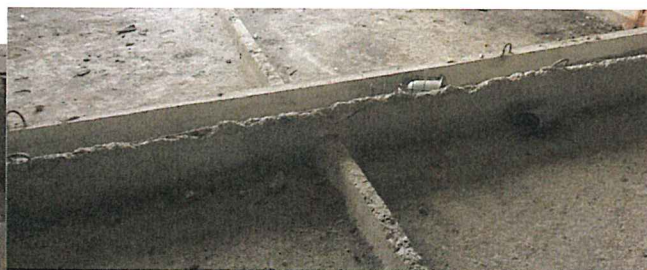
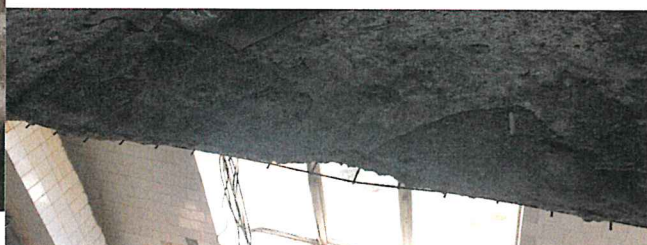
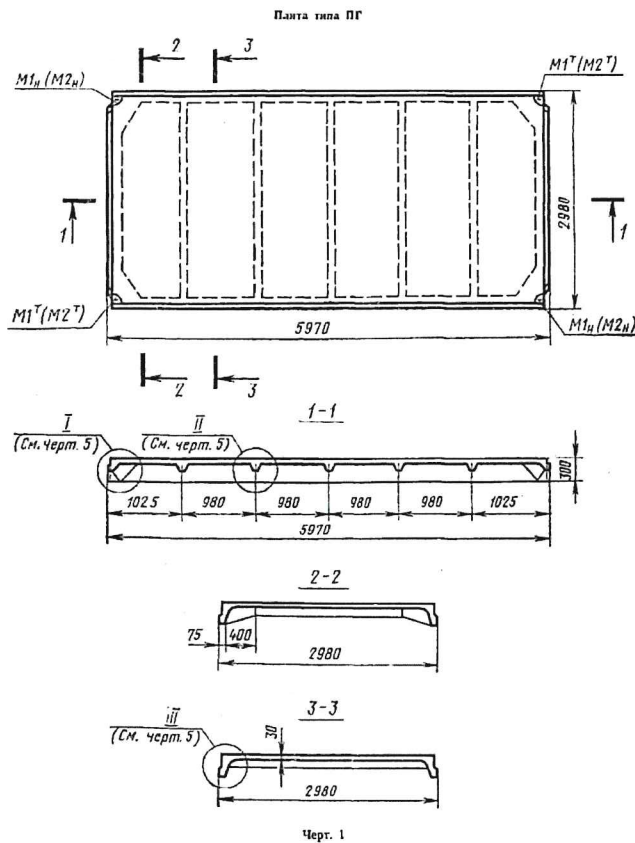
2.stāva pārsegums veidots no saliekamām ribotām dzelzsbetona plātnēm 3x6m, ar ribām uz augšu, kas balstās uz kopnes apakšējo joslu. 2.stāva pārseguma plātņu izgatavošanas kvalitāte ir ļoti zema. Ģeometriskie izmēri, ka arī stiegrojuma izvietojums svārstās ļoti plašā diapazonā. Ribas nav pilnībā iebetonētas. Plātņu biezums ir ļoti mazs, tikai 3 cm, kas neļauj nodrošināt pietiekošu aizsargkārtu. Stiegrojums ir sarūsējis. Vietām plātnēs ir redzami caurumi. Plātņu nestspēja jau sākotnēji nebija pietiekama, lai uzņemtu bēniņu lietderīgo slodzi 70 kg/m<sup>2</sup>. Plātņu nestspēja sākotnēji bija pietiekama, lai uzņemtu tikai pašsvaru. Nestspējas samazinājums novērtēts, kā – **40%**. **2.stāva pārseguma plātnes atrodas pirmsavārijas stāvoklī.**

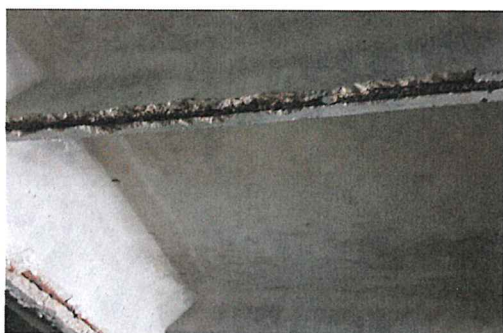
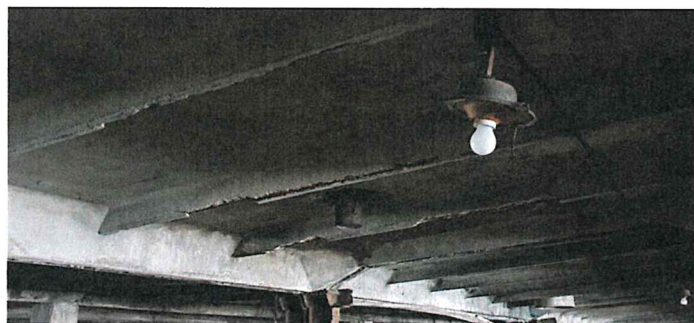
Jumta pārsegums veidots no saliekama dzelzsbetona iepriekš saspriegtām ribotām plātnēm 3x6m, kas balstās uz kopnēm vai metāla balstiem (virs kolonnas). Precīza plātņu marka nav noteikta, bet plātnes ir 465-7 sērijas ПА markas iepriekš saspriegtas plātnes. Iepriekš saspriegtais stiegrojums ir izvietots garenribās. Plātņu biezums ir vienāds ar 30mm, kas nozīmē, ka stiegrojuma aizsargslānis neatbilst pašreizējo normu prasībām. Ir konstatēts, ka dažām plātnēm ir bojāta stiegrojuma aizsargkārtā, stiegrojums ir korodējis. Jumta pārseguma plātņu stāvoklis ir neapmierinošs. Plātņu vidējais nestspējas samazinājums novērtēts kā **-25%**.
