Nekustamā īpašuma Rūpniecības ielā 1, Valmierā, Valmieras nov.
nomas tiesību izsoles noteikumiem

TEHNISKĀS APSEKOŠANAS ATZINUMS

RAŽOŠANAS ĒKA
Rūpniecības iela 1, Valmiera

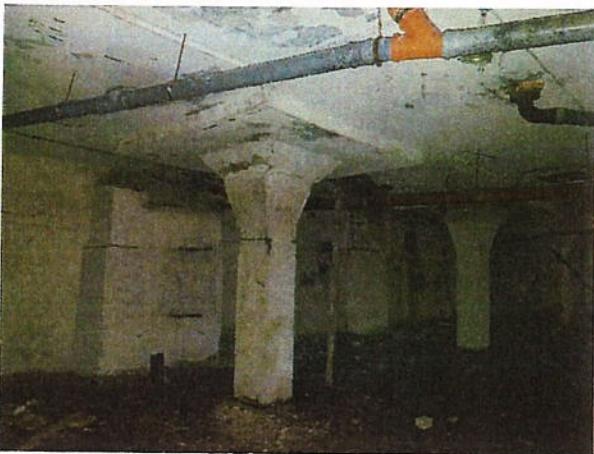
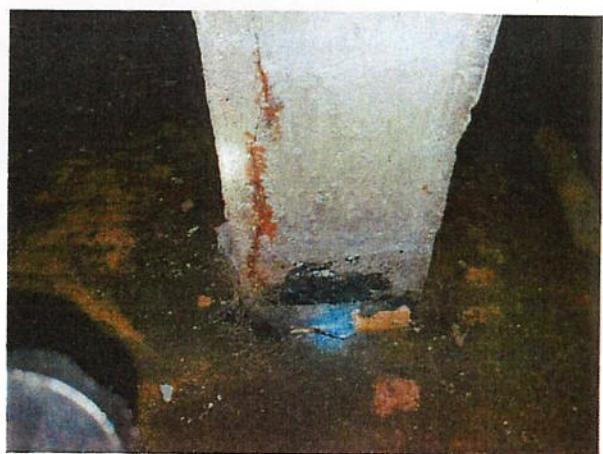
Galvenās ēkas pamatus veido dzelzsbetona pāļi, kas apvienoti režgogos ar soli 6×6 metri. Uz pāļiem izbūvētas pagrabstāva kolonnas, un pagrabstāva grīdu veido monolītā dzelzsbetona plātnes. Ēkas pamatu elementu deformācijas un sēšanās nav konstatēta. Atsevišķi grunts izpēte, kā arī pamatu atsegumi netika veikti..

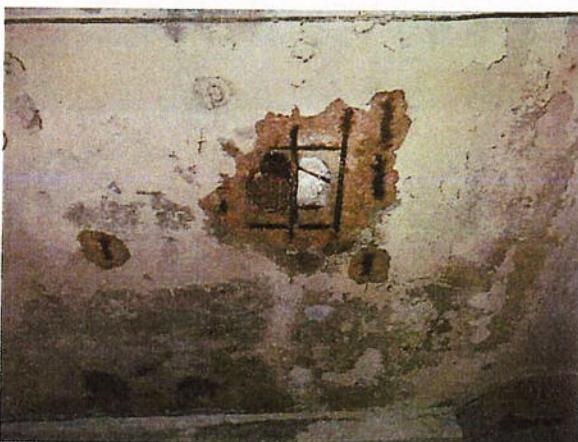
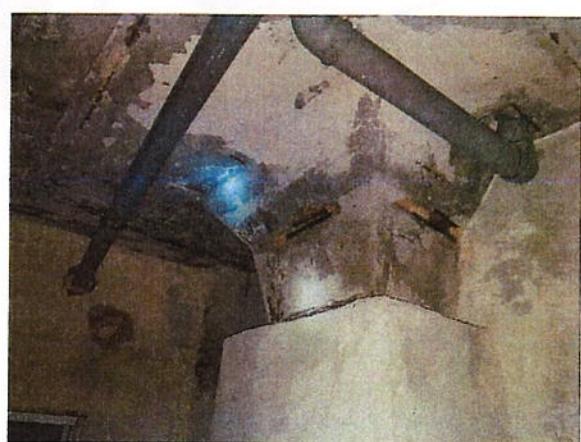
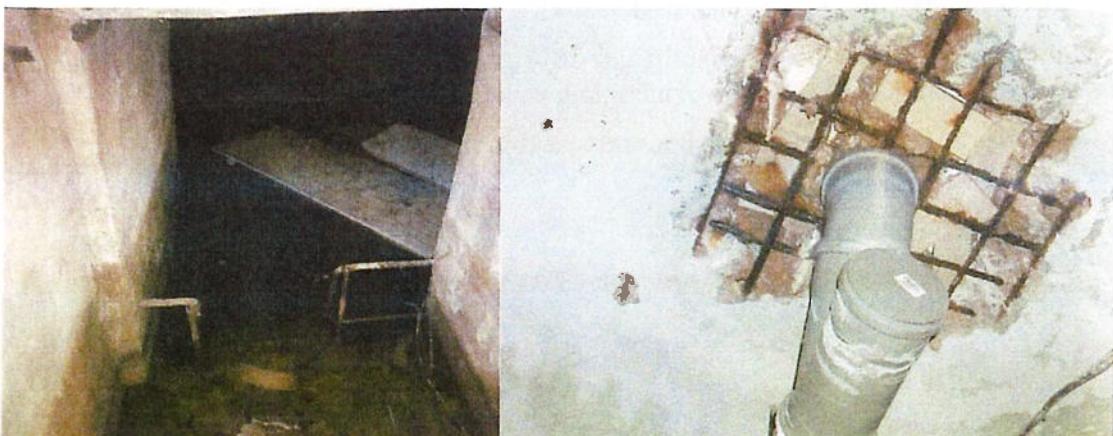
Pagraba stāvs veidots no saliekamā dzelzbetona konstrukcijām – kolonnām un pārsegumiem. Kolonnas izvietotas 6×6 metru tīklā. Kolonnu augšējā daļa veidota ar kapiteljiem (skat nākamajā nodaļā konstruktīvo risinājumu). Gan kolonnām, gan pārsegumam ievērojami bojāta stiegrojuma aizsargkārtā, atsevišķas stiegras atsegtas un stipri korodējušas.

Nesošo elementu deformācijas un sēšanās nav konstatēta. Vizuālais stāvoklis gan kolonnām, gan plātņu pārsegumiem vērtējams kā slikts dēļ stiegrojuma aizsargkārtas bojājumiem.

Pagrabā noteiktā līmenī patstāvīgi uzturas ūdens, tādējādi nesošās konstrukcijas patstāvīgi atrodas stipra mitruma ietekmē un turpinās konstrukciju bojājumu attīstība.

- a) veikt 2.stāva griestu plātnu nestspējas nodrošināšanu vai demontāžu;
- b) novērst mitruma uzkrāšanos ēkas pagrabstāvā;
- c) atjaunot stiegrojuma aizsargkārtu konstrukciju bojātajās vietās;
- d) nodrošināt telpu ar lietošanai nepieciešamajiem inženiertīkiem atbilstoši spēkā esošo būvnormatīvu prasībām.

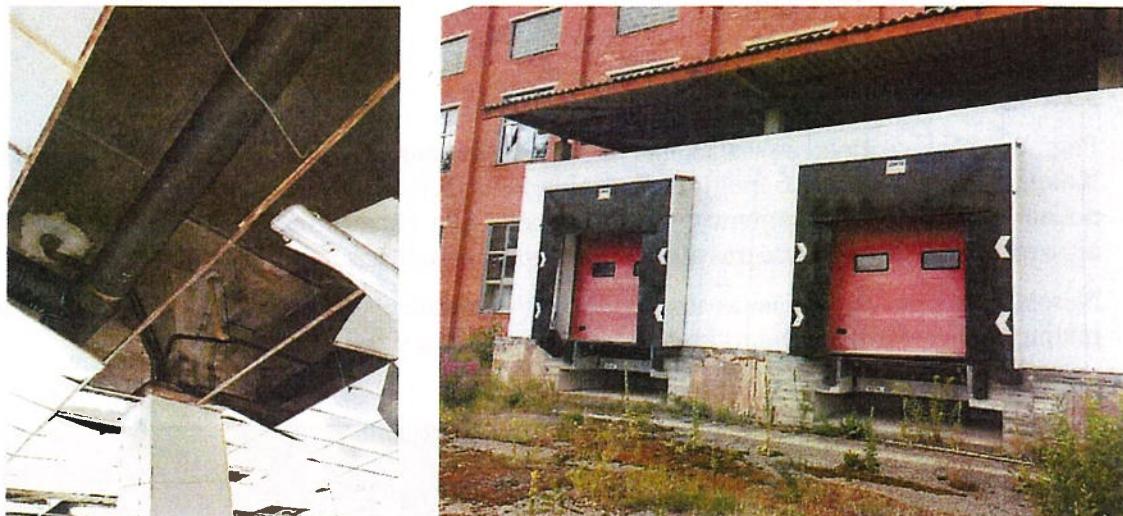
Ēkas 1.stāvu veido rūpnieciski ražotas saliekamās dzelzsbetona kolonas un dzelzsbetona pārsegums ar tiem pašiem attālumiem starp nesošajām konstrukcijām, kā pagraba stāvā – 6 x 6 metri. 1.stāvā konstrukciju defekti nav konstatēti, bet jāatzīmē atsevišķu būvju izvietošana uz 1.stāva rampas, kas nav atspoguļota pieejamajā dokumentācijā.

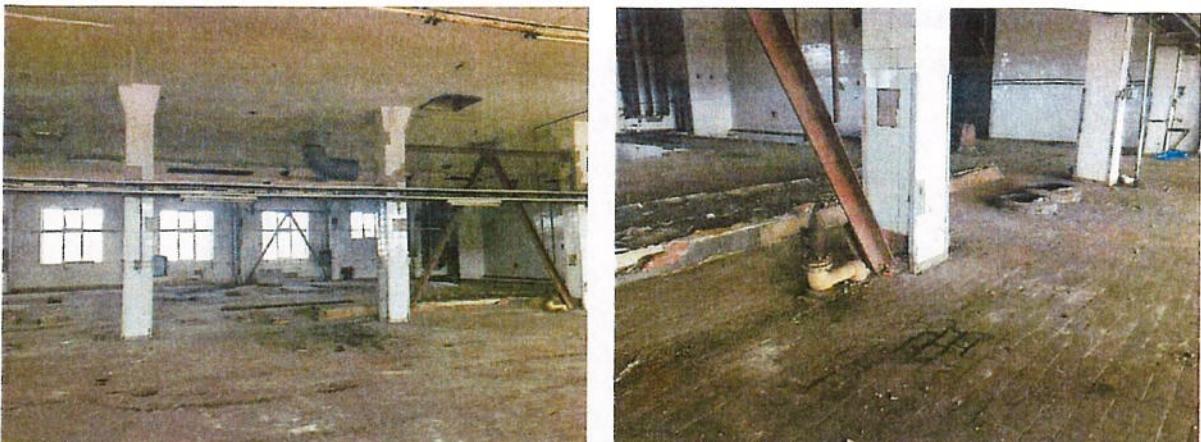
Arī ēkas 2.stāvu veido rūpnieciski ražotas saliekamās dzelzsbetona kolonas un dzelzsbetona pārsegums, tikai attālums starp kolonām veidots ar soli 6 x 18 metri.

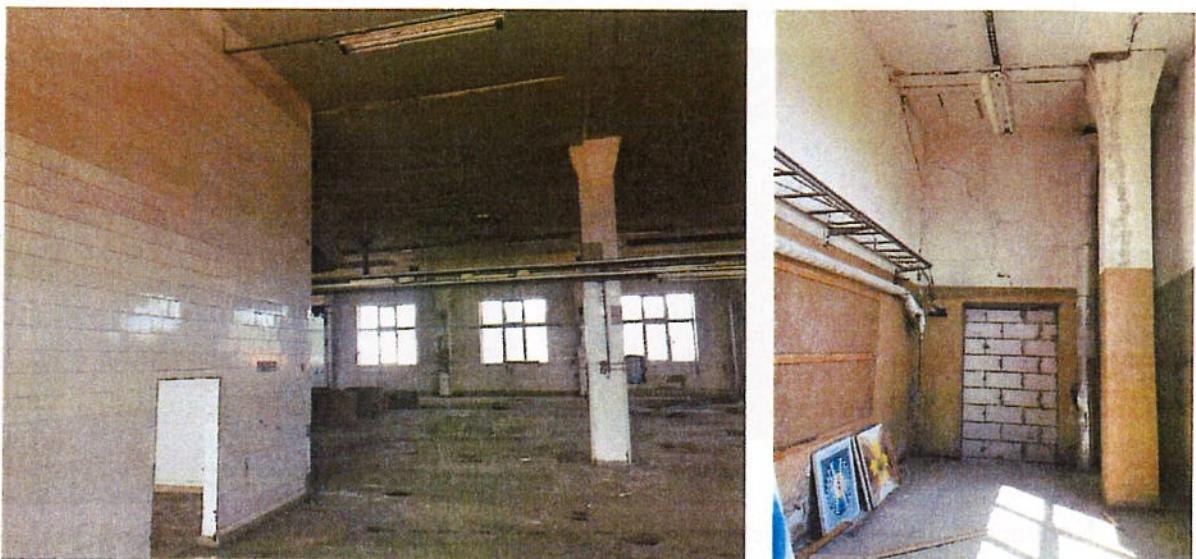
2.stāvā grīda ir veidota no kieģeļiem 1 kārtā. Starpsienas ir no mūra. Ēkas rietumu pusē, kur ir likvidēta galerija uz administrācijas ēku, ārsienā redzamas plāsas.

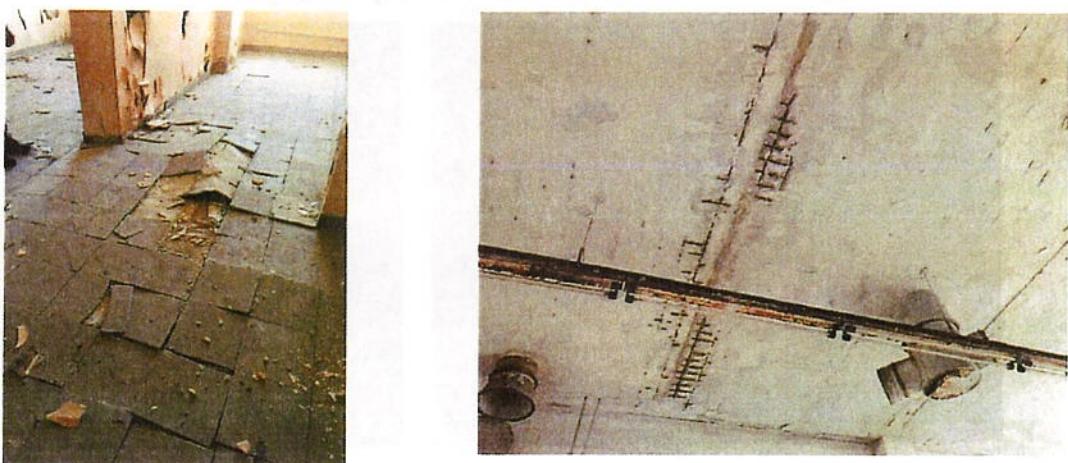
Atsevišķās telpās grīdas un sienas ievērojami bojātas mitruma un temperatūras ietekmē.

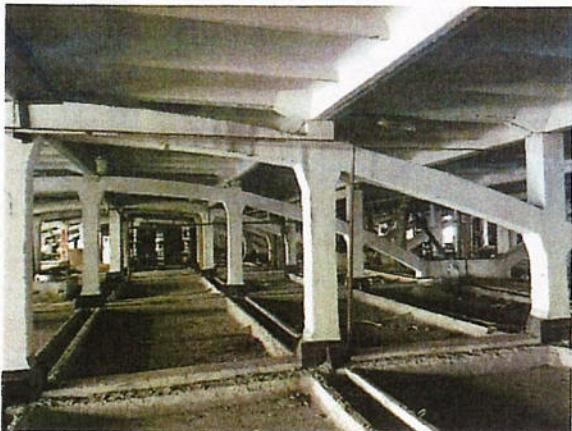
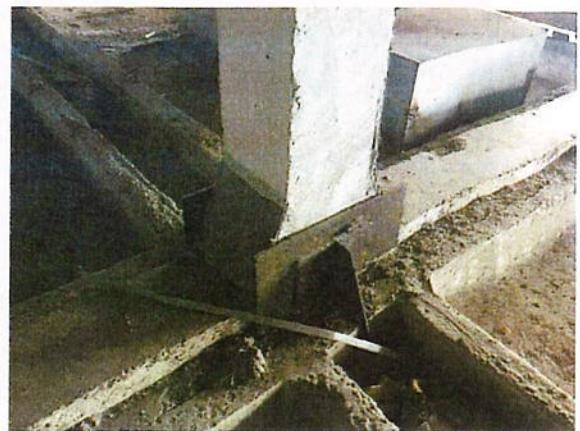
Ēkas bēniņu stāvs kalpo kā tehniskais stāvs, kurā izvietoti ventilācijas agregāti un elektrosadales. To veido arkveida kopnes, kas balstītas uz 2.stāva kolonnām, un kopnēs ar metāla detaļu palīdzību nostiprināts bēniņu grīdas pārsegums – ribotas saliekama dzelzsbetona plātnes (3x6 metri), kas vērsti ar ribām uz augšu.

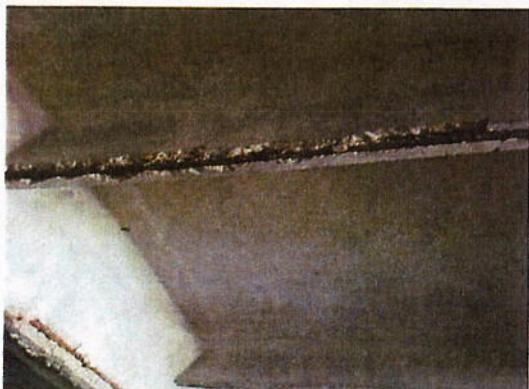
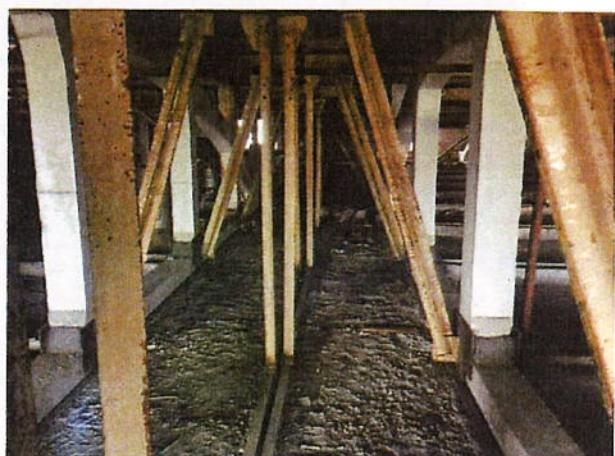
Uz kopņu augšjoslu balstās ribotas saliekamā dzelzsbetona plātnes, veidojot jumta pārsegumu. Ēkas vidū starp 12. un 13. kopni (kopā 21 kopne) izvietota deformācijas šuve, kas veidota no metāla statņiem un nesošajiem profiliem.

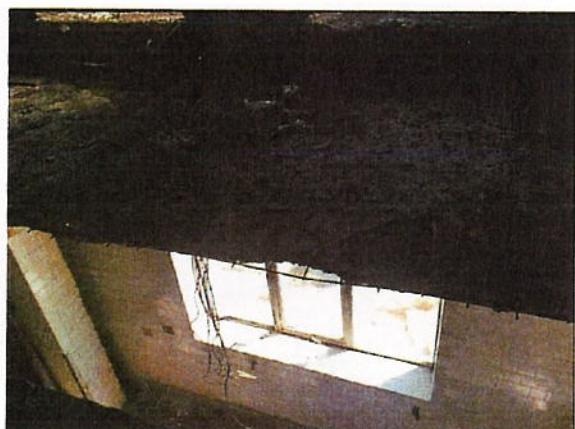
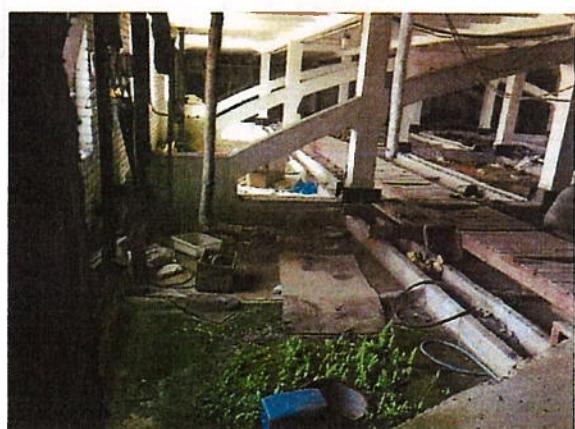
Kopumā bēniņu stāva arkveida kopņu konstrukcijas ir labā stāvoklī. Jumta pārsegumiem ir atsevišķi stiegrojuma virskārtas bojājumi, savukārt bēniņu grīdas pārsegums ir pirmsavārijās stāvoklī, daudzviet bojāts un ir uzskatāms par bīstamu ekspluatācijai!

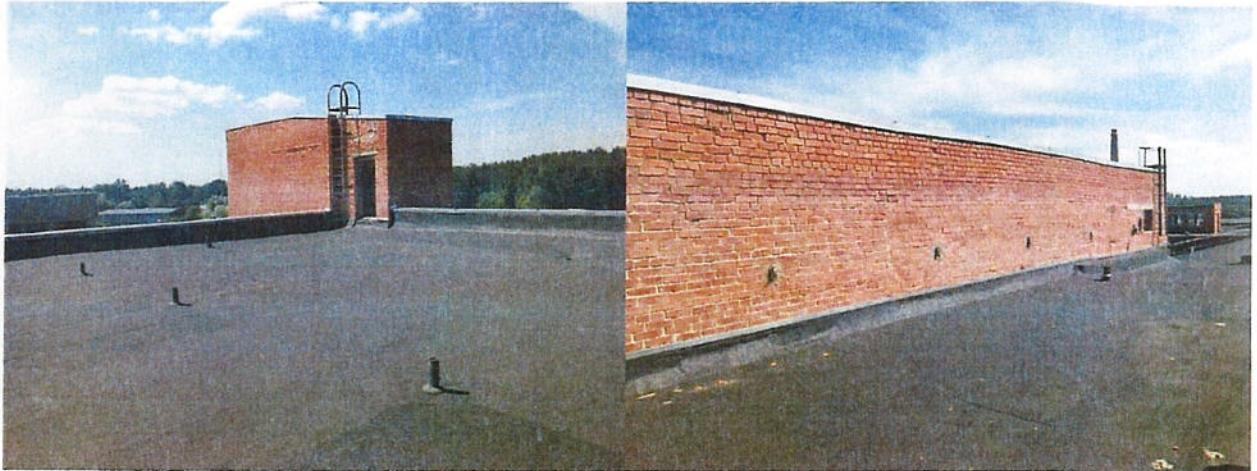
Ēkas plakanā jumta hidroizolācijas slānis ieklāts no bitumena ruļļu materiāla, kopumā apmierinošā stāvoklī. Arī savienojošās galerijas jumta konstrukcija ir kopumā apmierinošā stāvoklī.

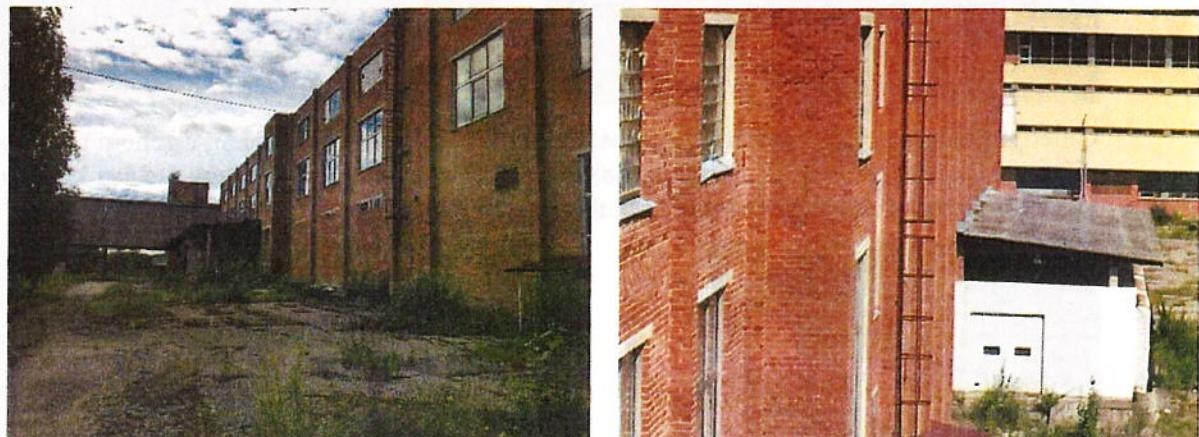
Ēkas fasāde mūrēta no ķieģeļiem, un kopumā ir apmierinošā stāvoklī. Atsevišķās vietās ir lokāla rakstura bojājumi (plaisas, nodrupumi), tomēr tie neietekmē ēkas noturību.

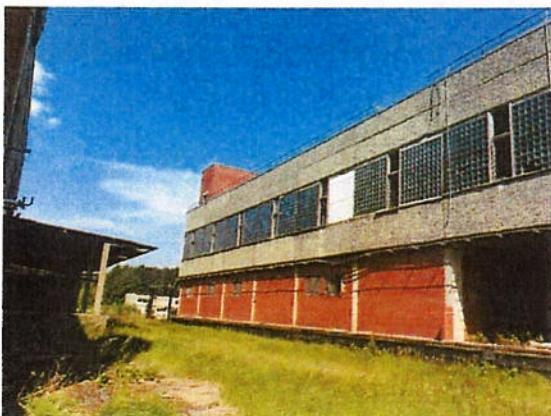
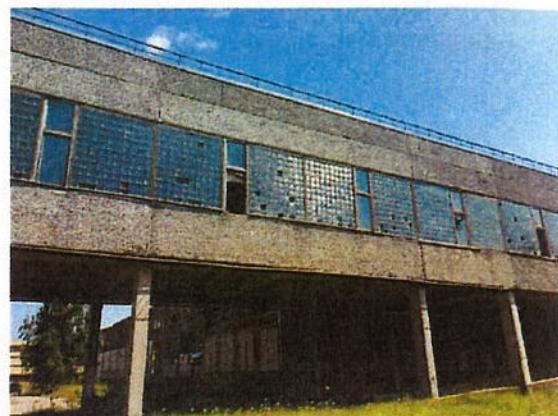
Galerija veidota no saliekamām dzelzsbetona konstrukcijām – kolonnām, rīgeļiem un pārseguma plātnēm. 2.stāva ārsienas veidotas no piekārtiem keramzītbetona paneļiem, 1.stāvs kieģeļu mūris, kas temperatūras un ūdens ietekmes rezultātā atsevišķās vietās bojāts.

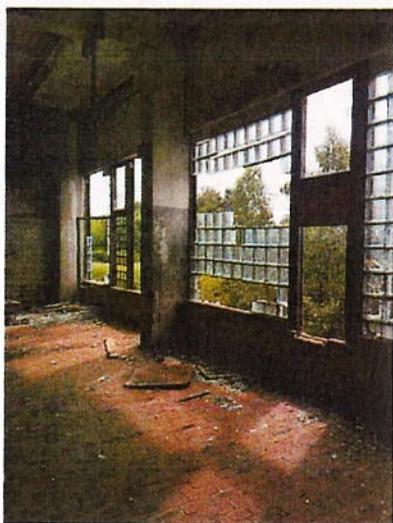
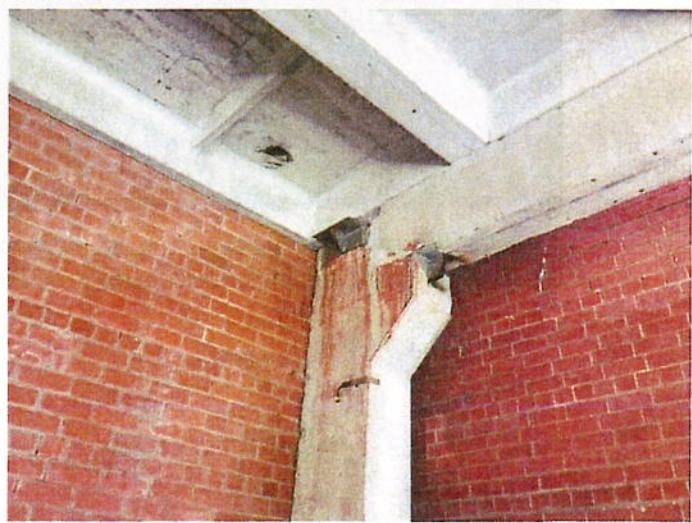
Kopumā savienojošās galerijas nesošās konstrukcijas ir apmierinošā stāvoklī.

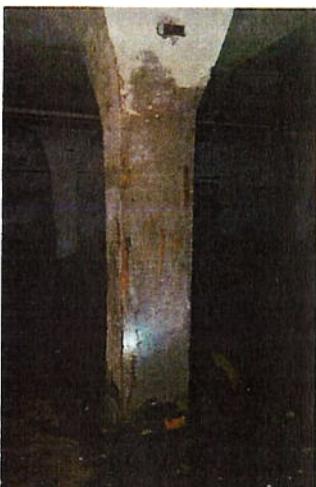
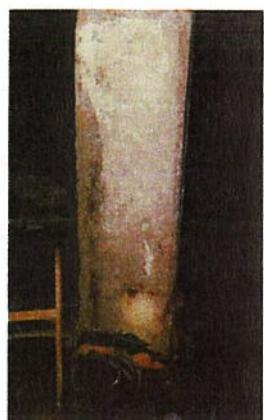
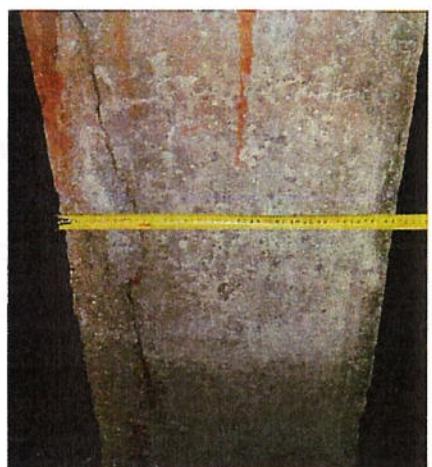
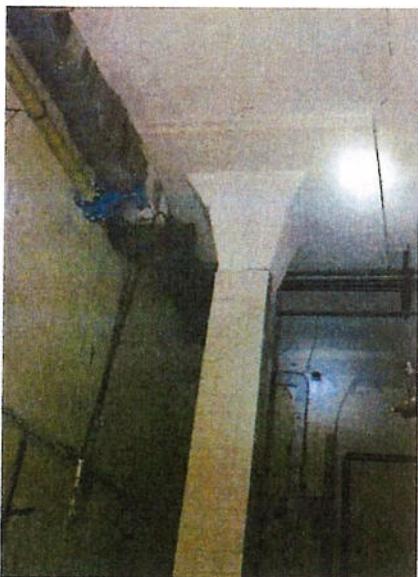
Pagrabstāva kolonas

Pagrabstāvā ir dzelzsbetona saliekamas kolonas, kas ražotas pēc sērijas tipa projekta 1.420. Dažām kolonnām ilgstoša mitruma iedarbes rezultātā ir bojāta aizsargkārta, sākusies stiegrojuma korozija. Pagrabstāva kolonnu stāvoklis ir **slikts**. Pagrabstāva kolonnu nestspējas samazinājums novērtēts, kā **-30%**.

Ari ēkas pagrabstāva konstrukcijas ir sliktā stāvoklī, bojātas ilgstoša mitruma iedarbības rezultātā, drošums uzskatāms par nepietiekamu, jo sabrukšanas varbūtība ir **0.3%**!

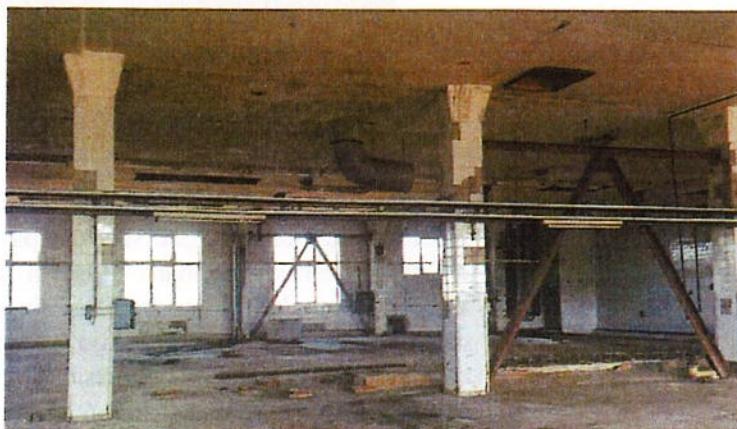
1.stāva kolonnas

1. stāva kolonnas ir līdzīgas pagrabstāva kolonnām, bet ar lielāku augstumu. Būtiskie defekti netika konstatēti. Tehniskais stāvoklis ir novērtēts, kā apmierinošs. 1. stāva kolonnu nestspējas samazinājums, ņemot vērā kalpošanas laiku, novērtēts, kā -15%.

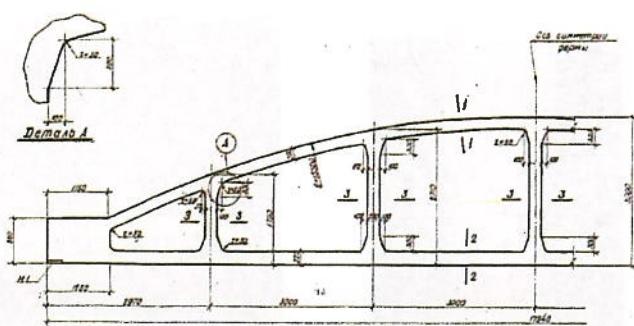
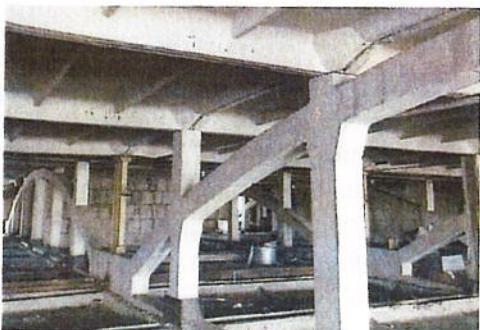
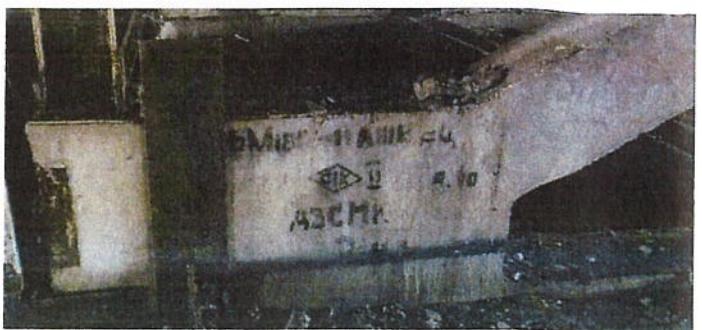
Jumta un bēniņu pārsegums balstās uz 18 m laiduma $\Phi\text{B}\text{M}18\text{IV}-11\text{AIIIB}$ markas 1.463-3 sērijas dzelzbetona kopnēm bez atgāžņiem ar soli 6 m. Kopnes ir iepriekš saspriegtas. Kopnes ir paredzētas solim 12m, nevis 6m, kas nozīmē, ka kopnēm ir dubultā nestspējas rezerve. Kopnēm vizuāli netika konstatēti bojājumi. Kopņu nestspējas samazinājums novērtēts, kā -10%.

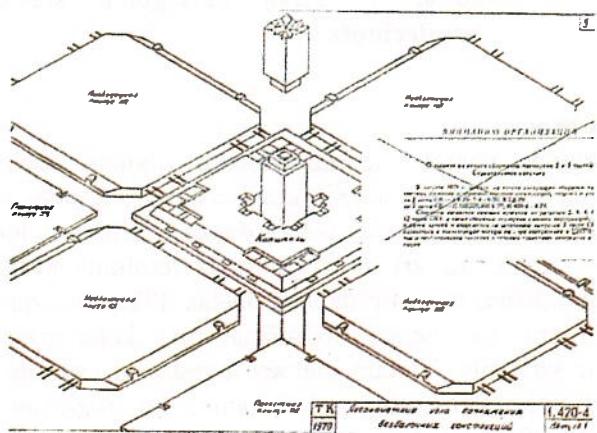
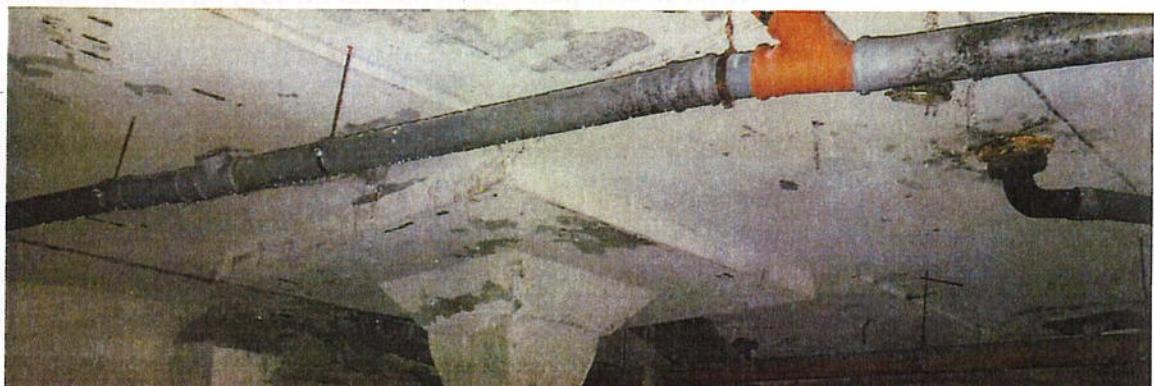
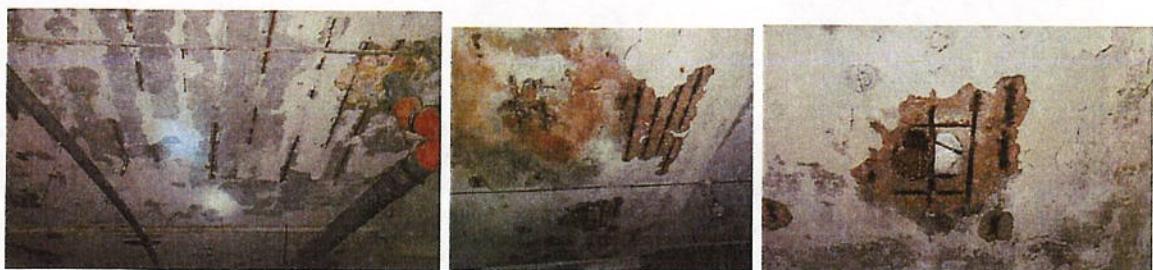
Pagrabstāva pārsegums veidots no saliekamā dzelzsbetona plātnēm pēc 1.420 sērijas. Pie kolonnu kapiteļiem ir piestiprinātas kapiteļa plātnes KII, virskolonnas plātnes II, pie kurām savukārt piestiprinātas laiduma plātnes III. Plātnes II biezums 180 mm, plātnes III biezums 150 mm. Mitruma ietekmes rezultātā, ka arī sasalšanas-atkušanas dēļ betona aizsargķarta ir atdalījusies, sākusies stiegrojuma korozija, sasaiste starp betonu un stiegrojumu ir pazudusi. Pagrabstāva pārseguma stāvoklis ir sliks. Pagrabstāva pārseguma plātnu nestspējas samazinājums novērtēts, kā -40%.

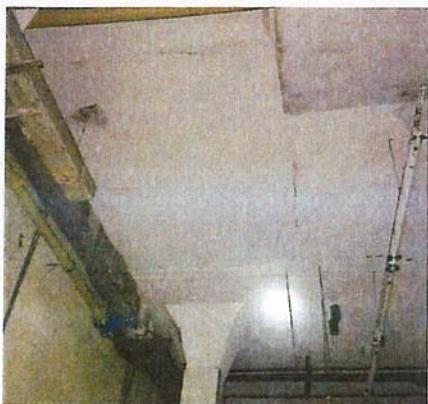
1. stāva pārsegums veidots līdzīgi pagrabstāva pārsegumam, no saliekamām dzelzsbetona plātnēm pēc 1.420 sērijas, kas balstās uz 1. stāva kolonnu kapiteļiem. Mitruma ietekmes sekas uz pārsegumu, salīdzinot ar pagrabstāvu, ir ievērojami mazākas, stiegrojuma rūsēšanas sekas nav konstatētas vai konstatētas nelielā apjomā. Tomēr, ņemot vērā jau sākotnēji nepietiekamu stiegrojuma aizsargkārtu, ka arī pagājušo kalpošanas laiku, 1. stāva pārseguma plātnu nestspējas samazinājums novērtēts, kā – 20%. 1. stāva pārseguma stāvoklis ir **apmierinošs**.

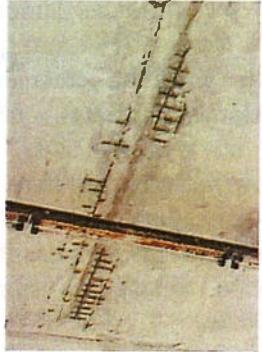
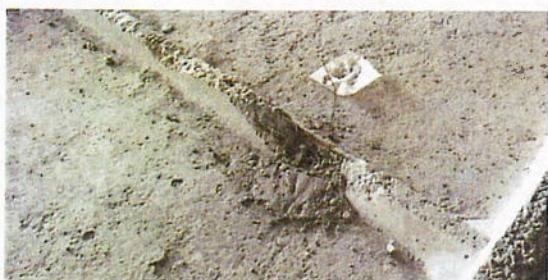
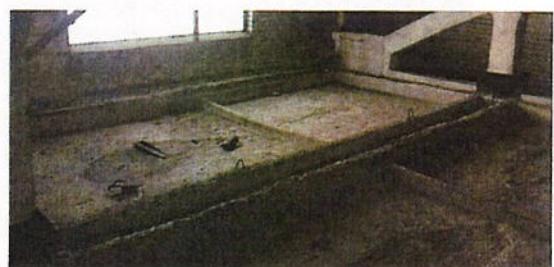
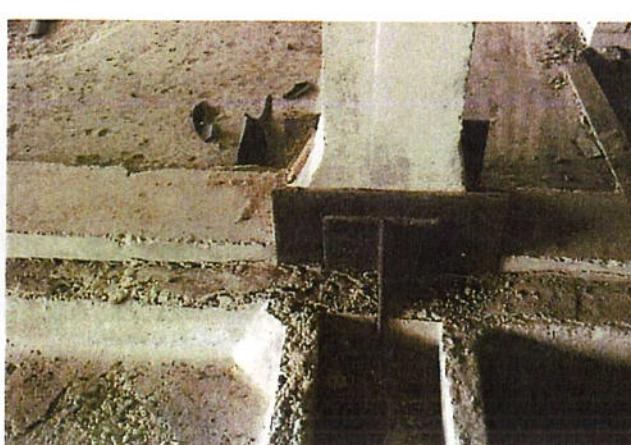
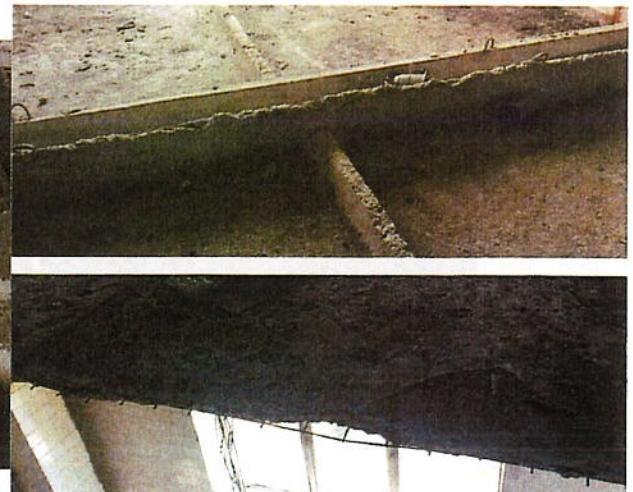
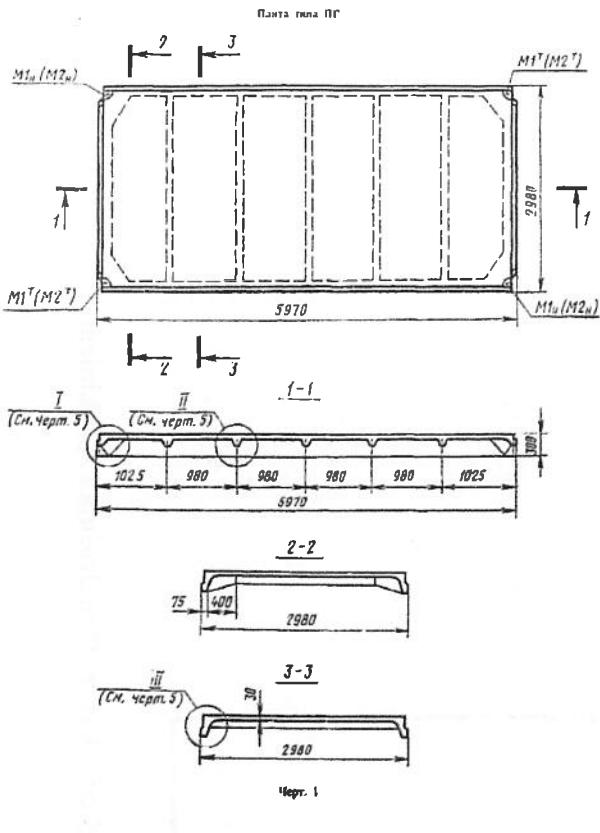
2. stāva pārsegums veidots no saliekamām ribotām dzelzsbetona plātnēm 3x6m, ar ribām uz augšu, kas balstās uz kopnes apakšējo joslu. 2. stāva pārseguma plātnu izgatavošanas kvalitāte ir ļoti zema. Geometriskie izmēri, ka arī stiegrojuma izvietojums svārstās ļoti plašā diapazonā. Ribas nav pilnībā iebetonētas. Plātnu biezums ir ļoti mazs, tikai 3 cm, kas neļauj nodrošināt pietiekošu aizsargkārtu. Stiegrojums ir sarūsējis. Vietām plātnēs ir redzami caurumi. Plātnu nestspēja jau sākotnēji nebija pietiekama, lai uzņemtu bēniņu lietderīgo slodzi 70 kg/m^2 . Plātnu nestspēja sākotnēji bija pietiekama, lai uzņemtu tikai pašsvaru. Nestspējas samazinājums novērtēts, kā – 40%. 2. stāva pārseguma plātnes atrodas pirmsavārijas stāvokli.

Tomēr konstrukciju drošuma aprēķini uzrāda, ka 2.stāva pārseguma plātnes ir pirmsavārijas stāvoklī, drošuma indekss ir 1.2 un drošums nav akceptējamā līmenī, to sabrukšanas varbūtība P_f ir vērtējama kā augsta - 11,51 %!

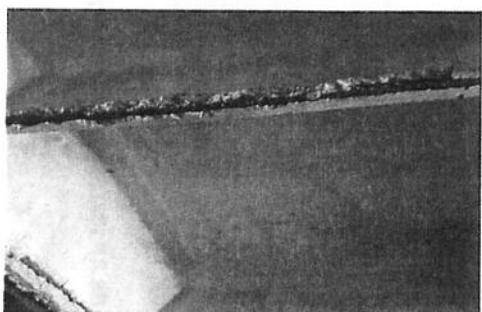
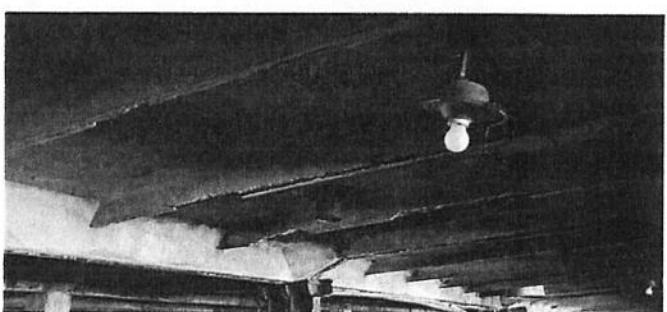
Jumta pārsegums veidots no saliekama dzelzsbetona iepriekš saspriegtām ribotām plātnēm 3×6 m, kas balstās uz kopnēm vai metāla balstiņiem (virs kolonnas). Precīza plātnu marka nav noteikta, bet plātnes ir 465-7 sērijas ПА markas iepriekš saspriegtas plātnes. Iepriekš saspriegtais stiegrojums ir izvietots garenribās. Plātnu biezums ir vienāds ar 30mm, kas nozīme, ka stiegrojuma aizsargslānis neatbilst pašreizējo normu prasībām. Ir konstatēts, ka dažām plātnēm ir bojāta stiegrojuma aizsargkārta, stiegrojums ir korodējis. Jumta pārseguma plātnu stāvoklis ir neapmierinošs. Plātnu vidējais nestspējas samazinājums novērtēts kā -25%.
