Tehniskās apsekošanas atzinums

Divstāvu kūts (vēsturiskais nosaukums)

būves kad. apzīm. 9664 088 0244 001,

Keņča iela 2, Kocēni, Valmieras novads

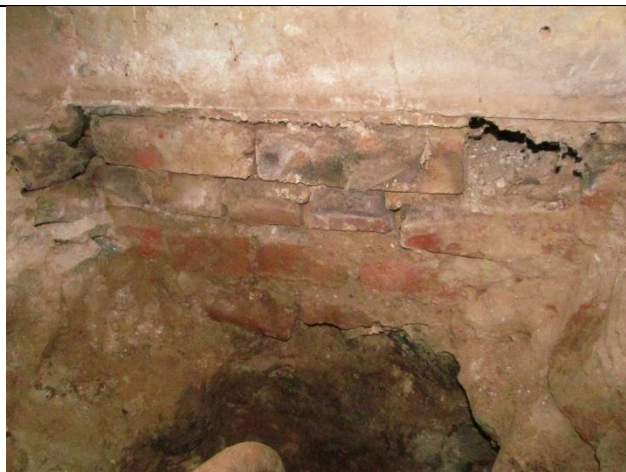
Foto Nr.3

Foto Nr.1		Foto Nr.2
<p>PAMATI</p> <p>Zem grīdas līmeņa atsedzas četras ķieģeļu rindas 30cm augstumā (foto Nr.3). Tālāk ir akmens mūris līdz atzīmei -1,2m. Atsegts arī starpsienas pamats, kas visa augstumā ir akmens mūris. Pamati ir samērā līdzīgi mūrēti ar kaļķa javu (foto Nr.4). Pamati veidoti kā lentveida pamati.</p>

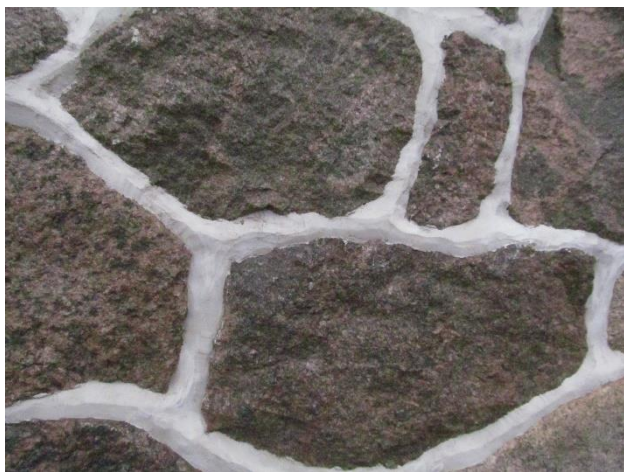
Foto Nr.7

Ēkai sienas mūrētas no laukakmeņiem ar kaļķa javu ar izšuvošanu (foto Nr.7 un foto Nr.8).

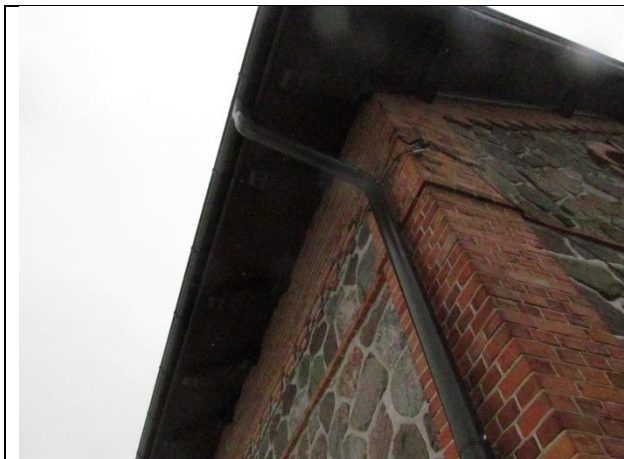
Foto Nr.13

Ēkas stūri un aiļu malas portāli mūrēti ar māla ķieģeļiem (280x135x70mm) uz kaļķa javas. Šis mūrējums izceļas par 2cm līdz 6cm no laukakmens mūrējuma plaknes (foto Nr.13 un foto Nr.14). Ārsienas laukakmens mūrī ir veikta šuvju aizpildīšana ar Sakret CLp+ javu. Logu aiļu, portālu un stūra rustu māla ķieģeļiem ir vietām izdrupušas šuves.

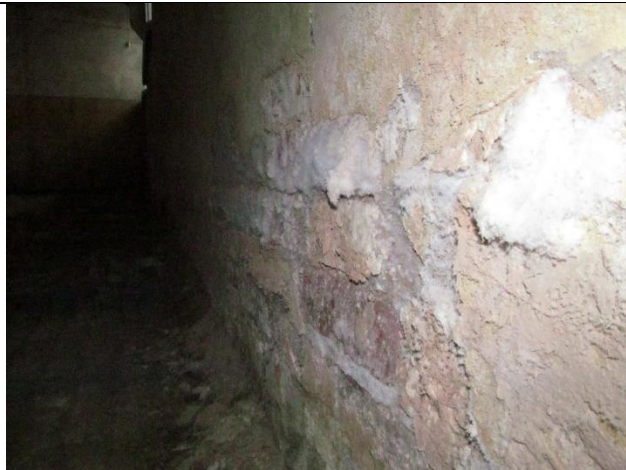
Foto Nr.29

Pamatos zem ķieģeļu apšuvuma sienas nav hidroizolācija, zemes mitrums sūcas ķieģeļos un izdalās karbonāta sāļi baltu pārsļu veidā (foto Nr.29 un foto Nr.30). Mitruma bojātās vietās sienas apmetums nokritis.

Laukakmens mūra iekšējā ķieģeļu apšuvuma tehniskais stāvoklis ir neapmierinošs.

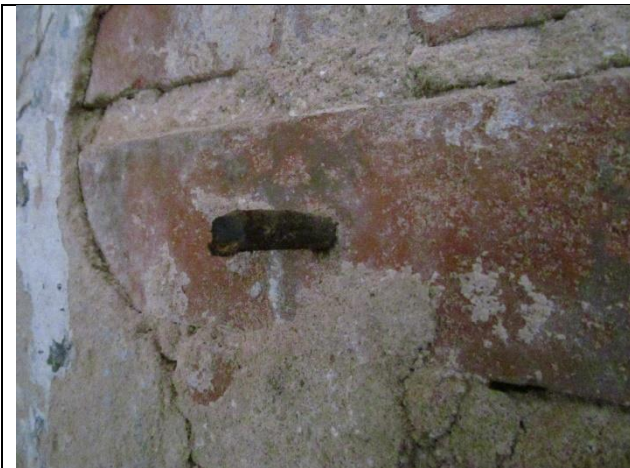
Foto Nr.31

Ķieģeļu apšuvumā ir saglabājušies svešķermeņi (foto Nr.31, foto Nr.32).

Vietām ķieģeļu apšuvuma šuves apakšējā daļā ir izdrupušas (fotoNr.31, foto Nr.32).

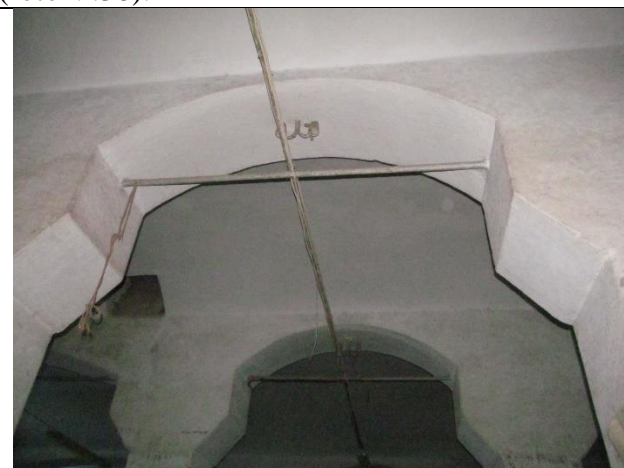
Foto Nr.37

Visas arku un kolonnu līnijas garumā, ēkas šķērsvirzienā, 400mm no arkas apakšas ir metāla stieņa Ø 32mm savilce (foto Nr.37) ar enkurojumu laukakmens mūra sānu sienās, redzams fasādē (fotoNr.38).

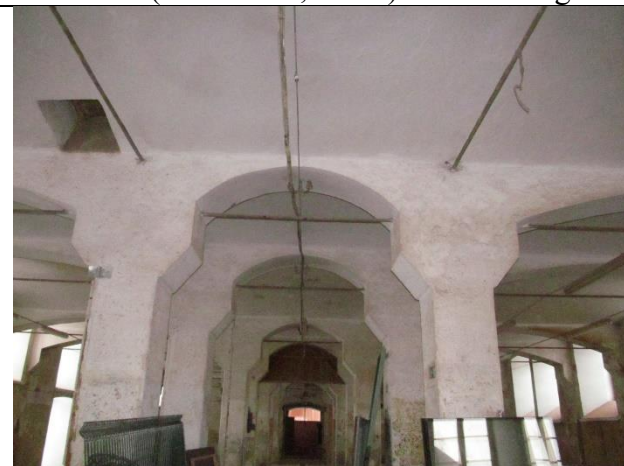
Foto Nr.39

Ēkas ziemeļu galā ir ēkas garenvirziena stiprinājums - divas metāla savilces garenvirzienā (jo ir divas kolonnu rindas garenvirzienā) sākot ar trešo kolonnu rindu virzienā uz gala sienu, kur arī ir noenkurota (foto Nr.39., Nr.40). Šo savilču galu enkurojumi vizuāli neuzrādās.

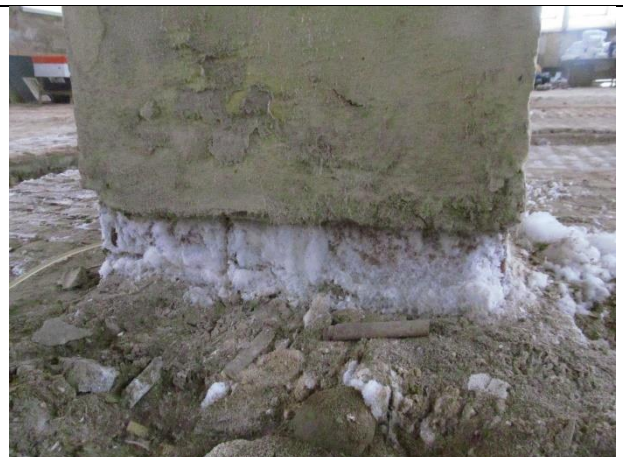
Foto Nr.52

Mūra kolonnām nav ierīkota horizontālā hidroizolācija. Kolonnū apakšējā daļā vietām ir sāļu izsvīdumi (foto Nr.51 un foto Nr.52), vietām izdrupušas šuves.

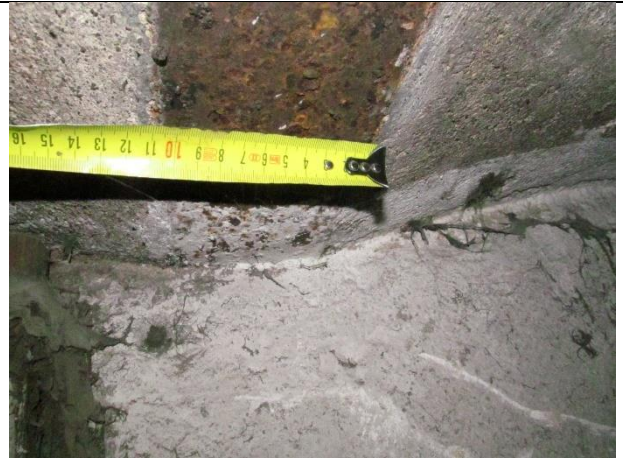
Foto Nr.60

Metāla sijas ir korodējušas (foto Nr.60).

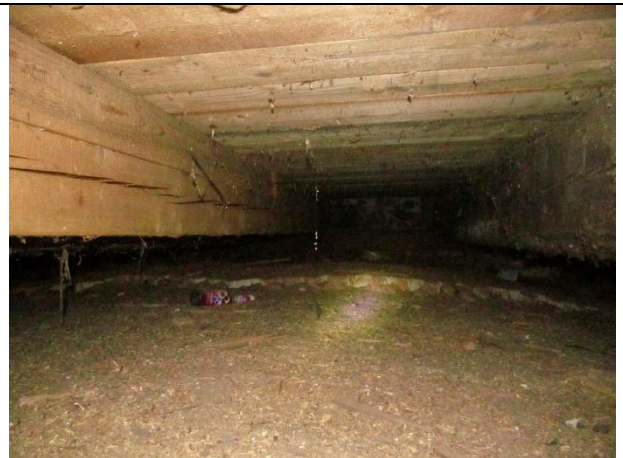
Foto Nr108

Ēkas dienvidu galā tika atsegta grīda un pētīts pārsegums un pagrīde. Grīda balstās uz grīdas sijām 250x300(h)mm, kas ir ēkas šķērsvirzienā (foto Nr107). Daļa no sijām ir mainītas vai pastiprinātas (foto Nr.108).

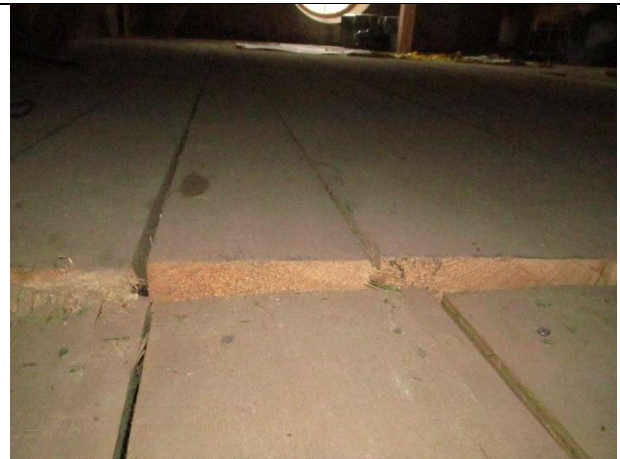
Foto Nr.114

Grīdas segums ir ar ievērojamām līmeņu starpībām – līdz 5cm, malās starpība ir lielāka – līdz 11cm. Ir arī lokālas līmeņu starpības – līdz 4cm (foto Nr.113, Nr.114).

Otrā stāva koka grīdas tehniskais stāvoklis ir nosacīti apmierinošs.

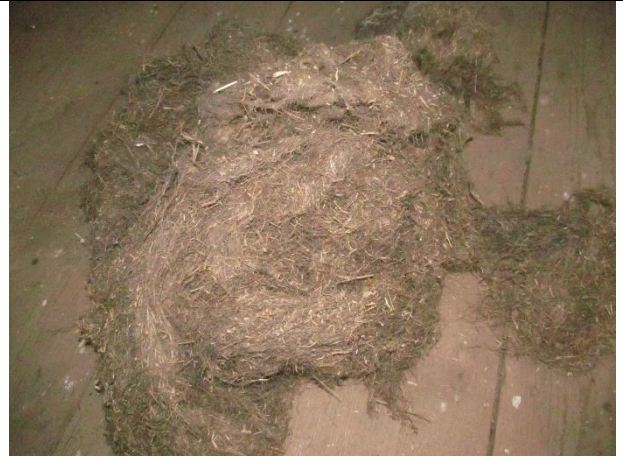
Foto Nr.118

Grīdas atsegtajā daļā redzams, ka starp austrumu fasādi un barības lūkām virs ķieģeļu velvēm un arku zemākajām daļām ir spaļu siltinājums (foto Nr.117). Daļā starp kolonnām, virs tehniskajām telpām siltumizolācija nav vērojama. Apkārt barības lūkam ir linu siltinājums (foto Nr.118).

Otrā stāva grīdas siltumizolācija ir neapmierinošā tehniskā stāvoklī.

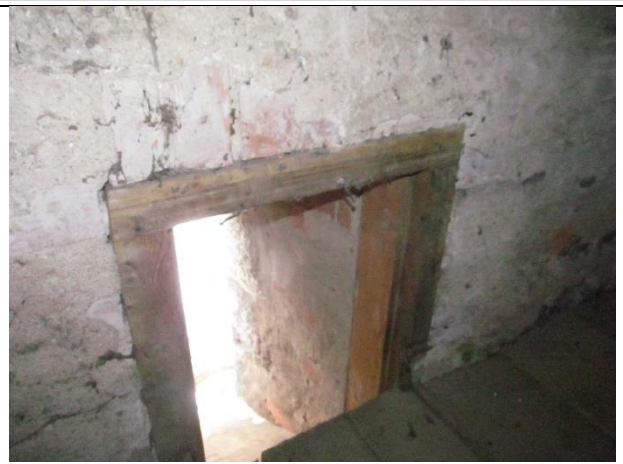
Foto Nr.122

Dienvidu fasādē, kreisā pusē blakus pārejas tiltam ir atvērums 40x86(h)cm laukakmens mūra sienā (foto Nr.121 skats no ārpusē, foto Nr.122 skats no iekšpusē). Šī aile kalpo kā pagrīdes un telpas ventilācija, jo puse no ailes ir pagrīdē, bet otra puse otrā stāva telpā.

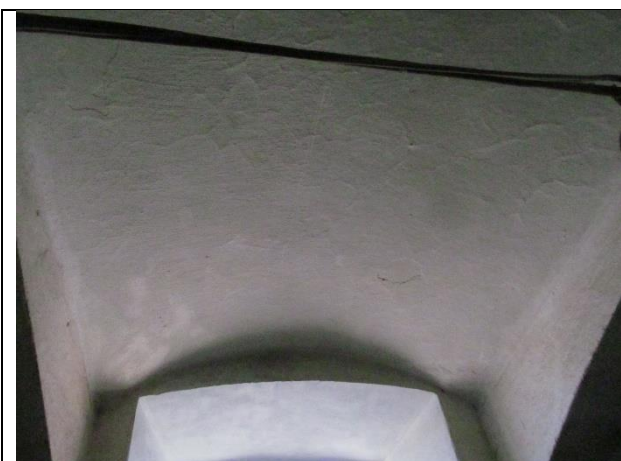
Foto Nr.131

Griestos ir redzamas daudzslāņainas apdares kārtas (foto Nr.131, foto Nr.132).
