TEHNISKĀS APSEKOŠANAS ATZINUMS

SALDĒTAVA / NOLIKTAVA
Rūpniecības iela 1, Valmiera

VALMIERAS PILSĒTAS PAŠVALDĪBA

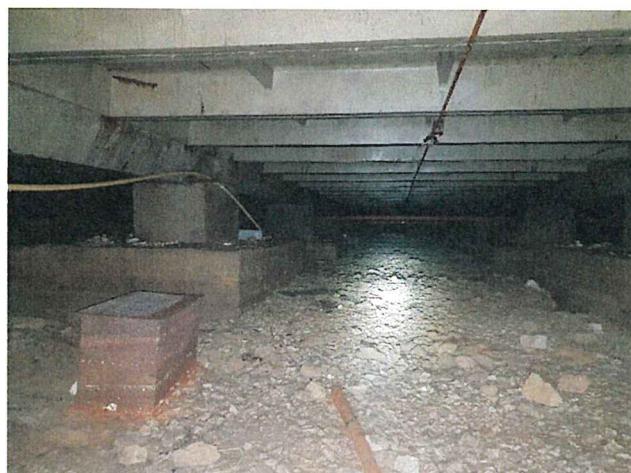
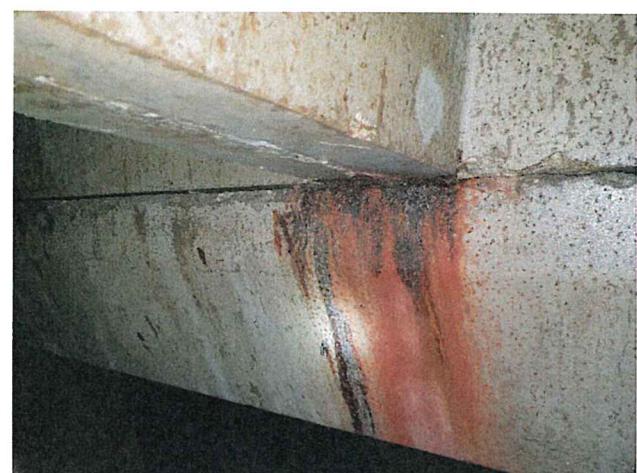
3.1. Pamatu un pamatne

Ēkas pamatus veido dzelzbetona pāli, kas apvienoti režgogos ar soli 6 x 6 metri. Ēkas vidus daļā pirmā stāva grīda ierīkota ar dzelzbetona saliekamo ribotu plātņu pārsegumu, kas balstīts uz rīģeļiem, kā rezultātā izveidota tehniskā pagrīde.

Vizuālais stāvoklis gan režgogiem, gan rīģeļiem, gan plātņu pārsegumiem vērtējams kā apmierinošs bez redzamiem defektiem. Ēkas pamatu elementu deformācijas un sēšanās nav konstatēta.

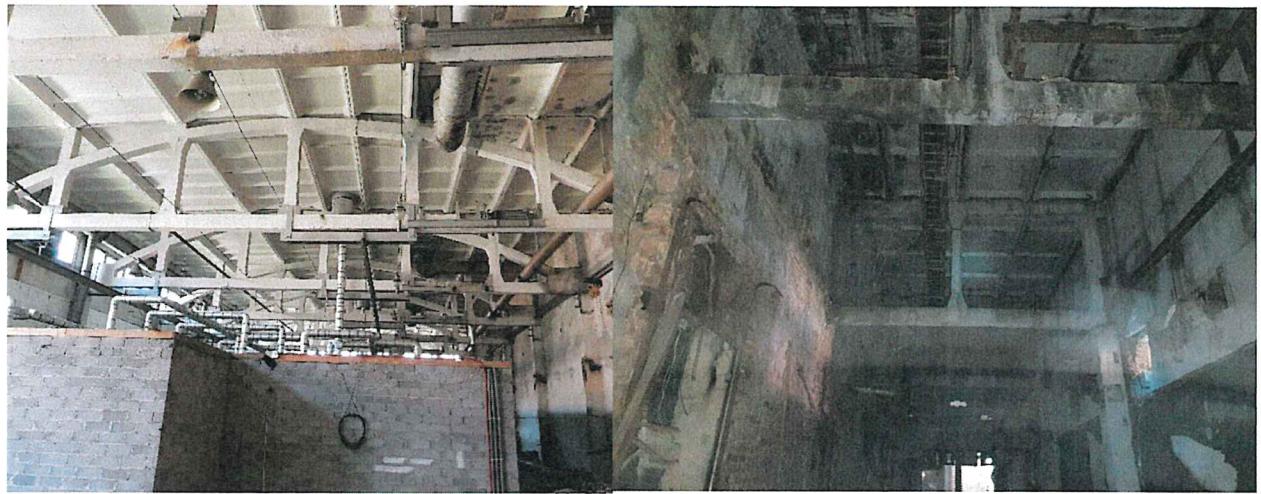
3.2. Ēkas karkass

Ēkas karkasu veido rūpnieciski ražotas saliekamās dzelzsbetona kolonas (ar un bez konsolēm), starpstāvu pārsegumu rīgeļi (6 metru laidums), arkveida kopnes (18 metru laidums) un taisnstūrveida kopnes (6 metru laidums), kā arī metāla starpsijs un balsti.

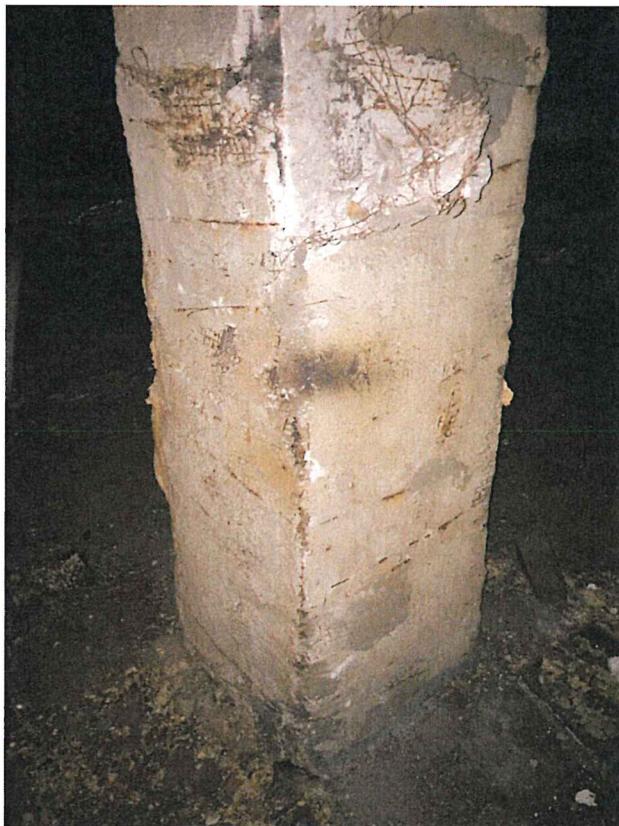
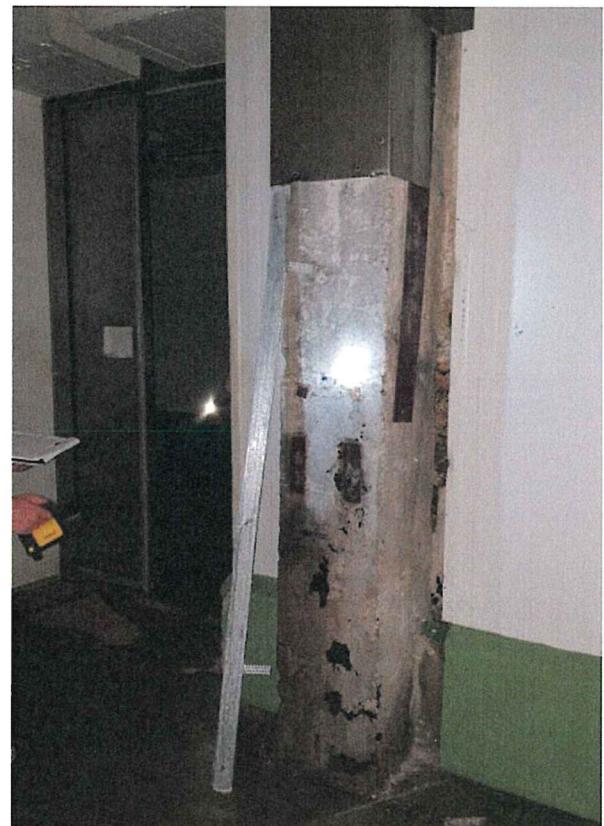
Atsevišķi ēkas karkasa elementiem bojāta virskārta, t.sk stiegrojuma aizsargslānis.

- a) novērst mitruma uzkrāšanos ēkas telpās;
- b) atjaunot stiegrojuma aizsargkārtu konstrukciju bojātajās vietās;
- c) nodrošināt telpu ar lietošanai nepieciešamajiem inženiertīkiem atbilstoši spēkā esošo būvnormatīvu prasībām.

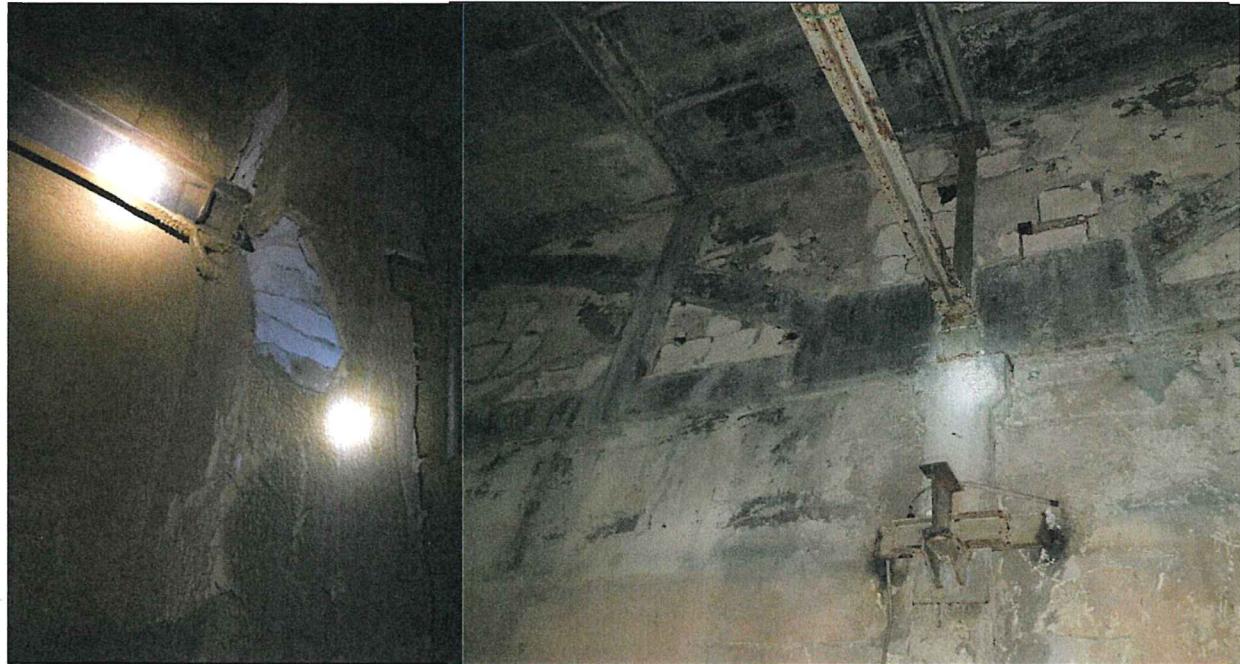
Atsevišķi ēkas karkasa elementi pārklāti ar nezināmas izcelsmes aizsargkārtu (termoizloācijai), kā arī apmūrēti ar silikāta blokiem

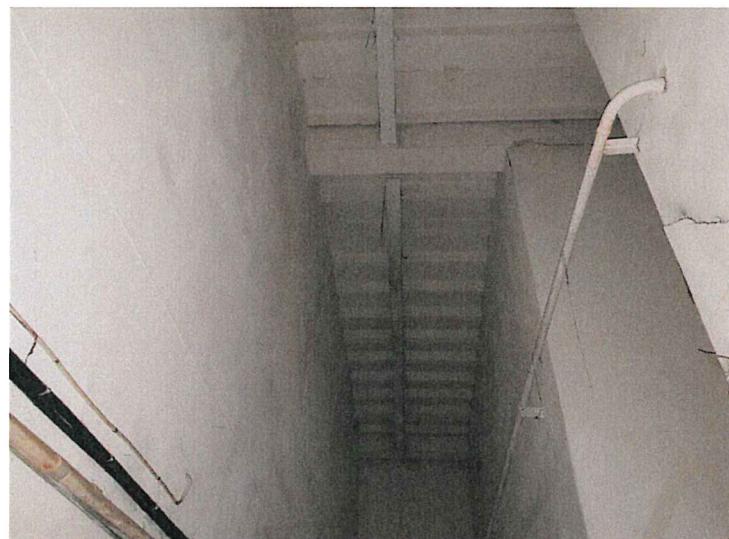
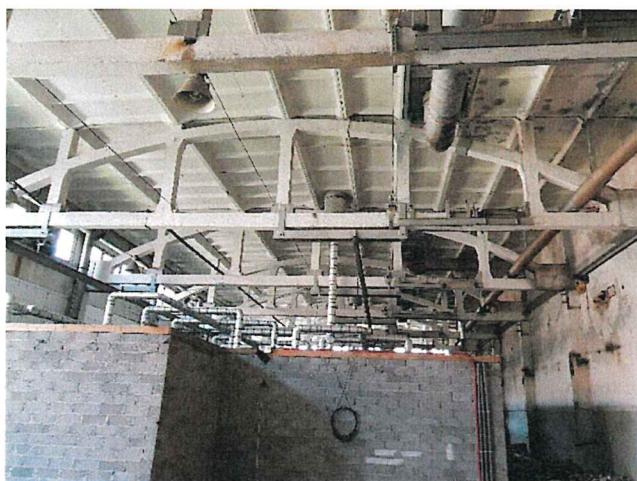
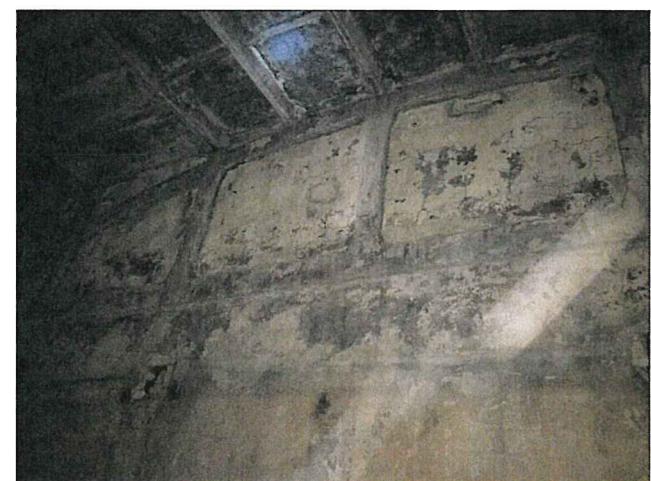
3.3. Stāvu pārsegumi

Ēkas jumta pārsegums veidots no 1.5 x 6 metru un 3 x6 metru izmēra ribotām plātnēm. Atsevišķas vietās ūdens ietekmē pārsegumiem bojāts stiegtrojuma aizsargslānis

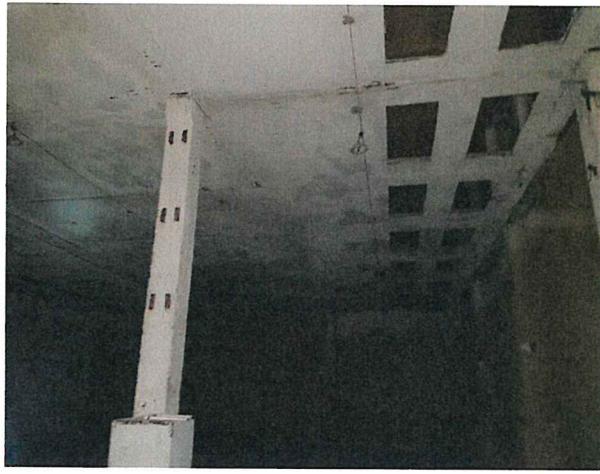
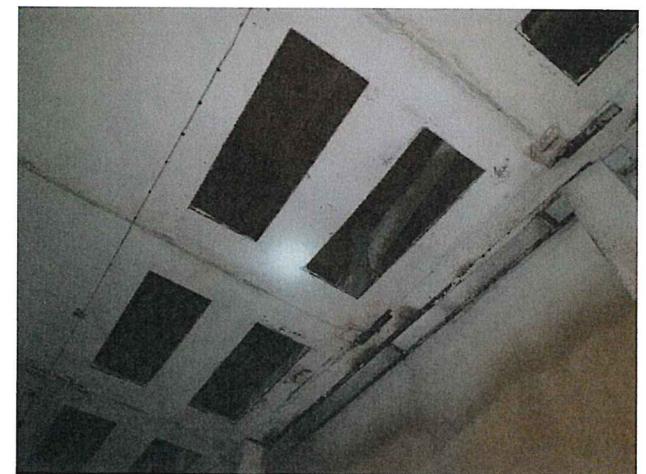
Ēkas atsevišķās zonās ir izbūvēti starpstāvu pārsegumi, veidojot ēkas 2. un 3. stāvu. Pārsegumiem atsevišķās zonās veidoti atvērumi. Veicot apsekošanu, konstatēts, ka daļa no starpstāvu pārseguma kopā ar kolonnām ir demontēta:

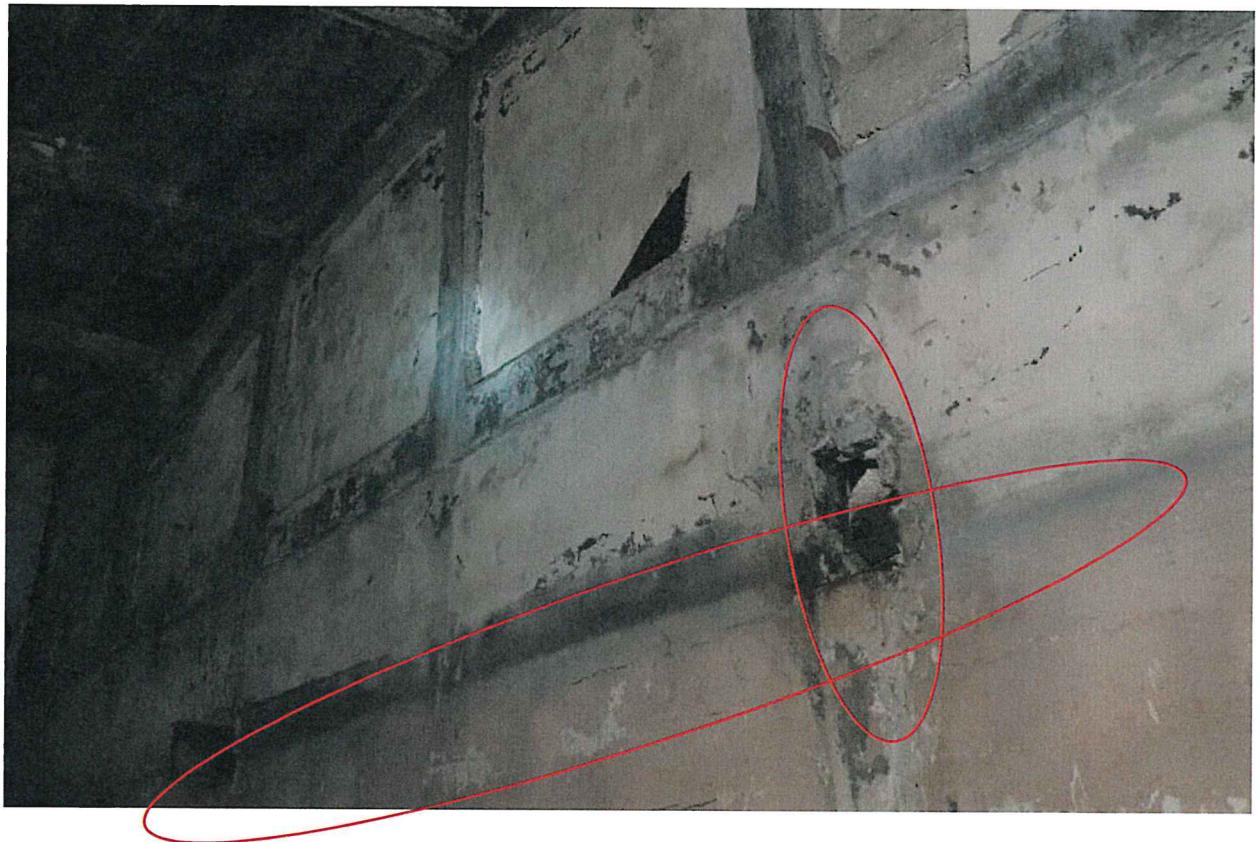
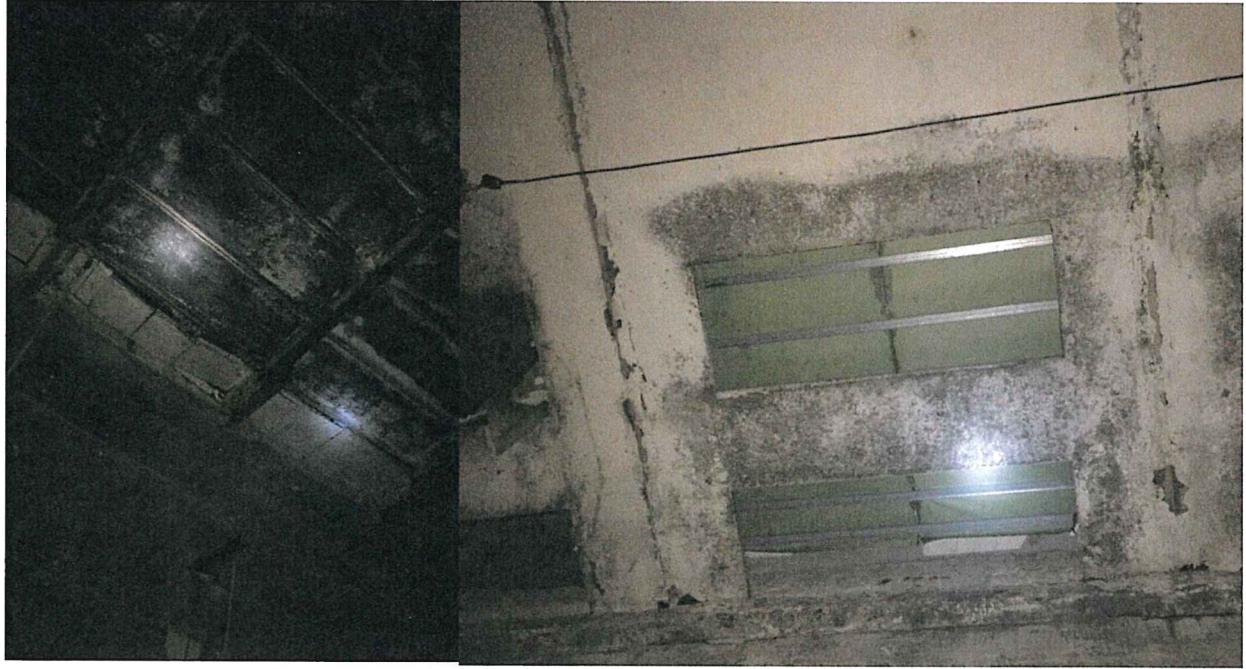
Atsevišķie atvērumi pārseguma konstrukcijās aizvērti ar apšaubāmā izpildījuma izolācijas starpslāni.

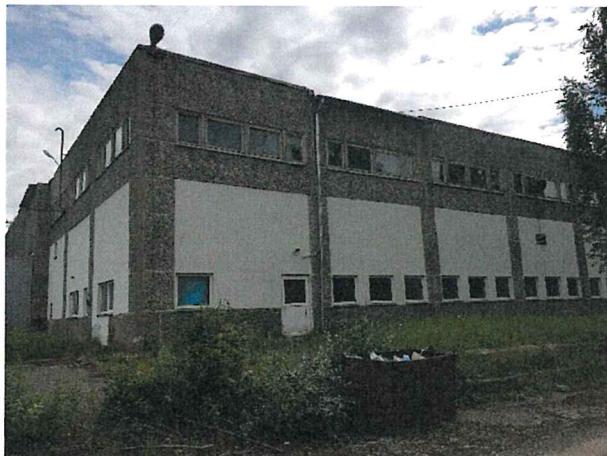
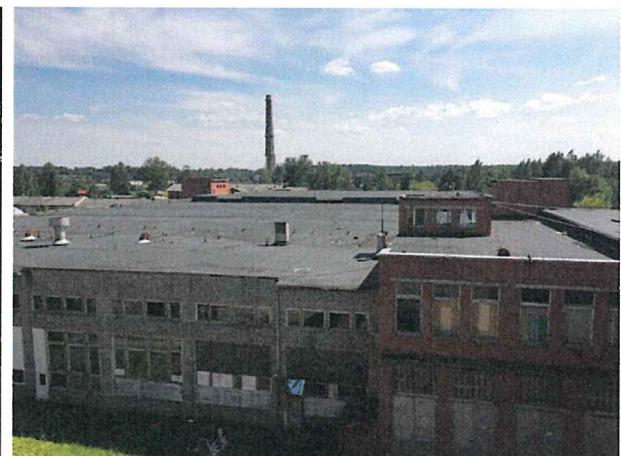
3.4. Ārsienas

Ārsienas no keramzītbetona piekārtiem ārsienu paneļiem un ķieģeļu mūra. Keramzītbetona paneļi ir apmierinošā stāvoklī, bet ķieģeļu ārsienas vietām sala ietekmē nepietiekamas salīzturības dēļ bojātas, sevišķi virs jumta izejošā mūra daļā.

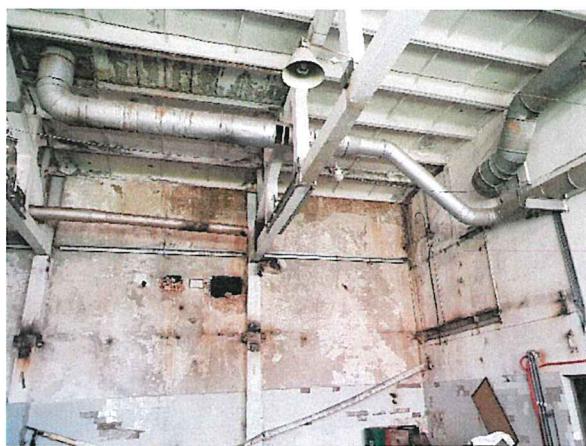
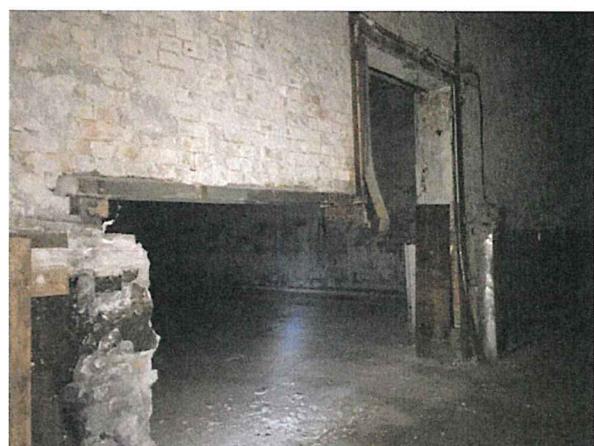
3.5. Starpsienas

Pamatā visas ēkas starpsienas ir izbūvētas no ķieģeļu mūra. Atsevišķas sienās ir veidotas atveres, kas atkarībā no to izmēriem ir ar pārsedzēm vai bez. Atsevišķas telpas mūrim ir mehāniska rakstura bojājumi.

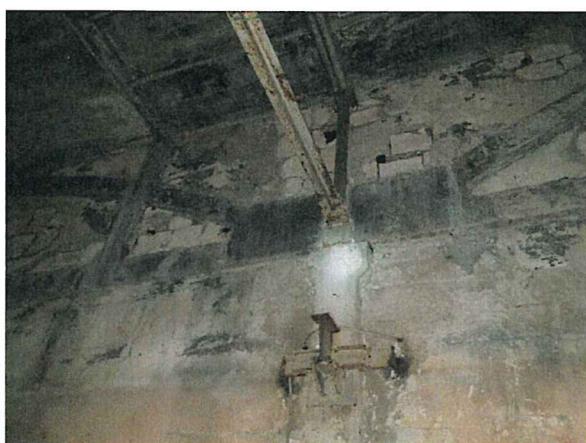
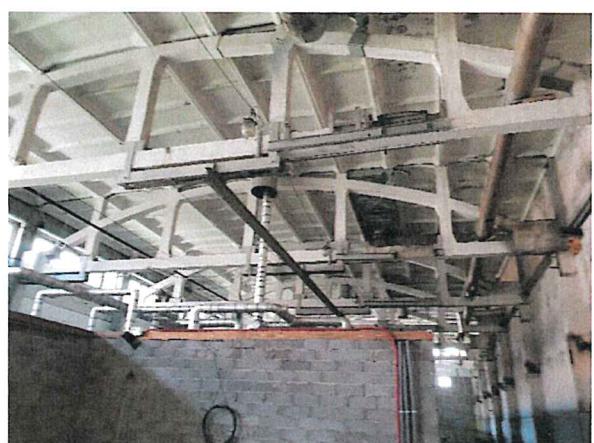
Atsevišķas telpas starpsienas veidotas no gāzbetona, savukārt saldēšanas agregātu telpas atdalitas ar keramzītbetona bloku mūri. Šo sienu tehniskais stāvoklis vērtējams kā apmierinošs.

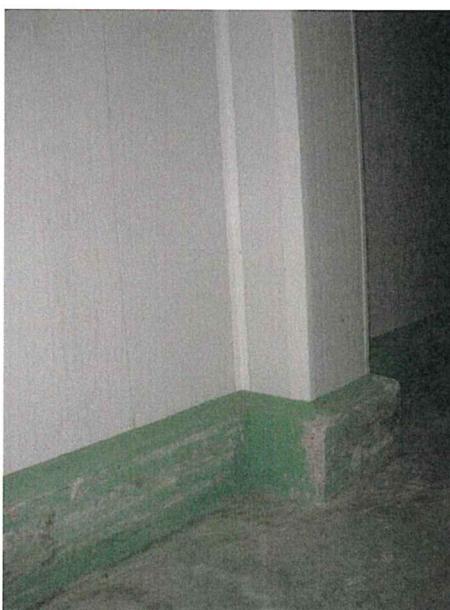
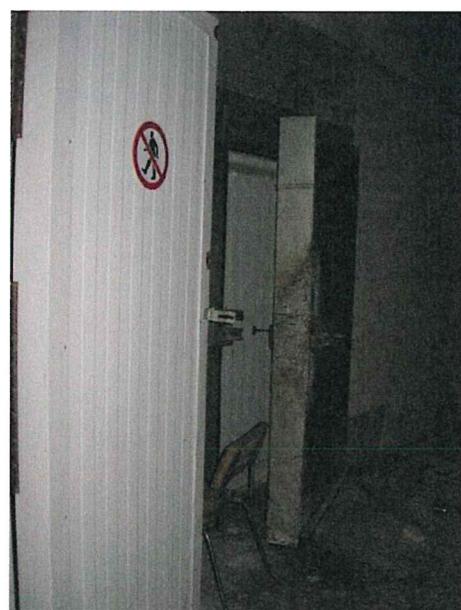
Saldētavas daļā starpsienas izbūvētas no „sendviču” tipa siltumizolācijas paneļi biezumā 50-100 mm atkarībā no telpas nozīmes, pie grīdas – betona cokols, pasargāšanai no transporta mehānismu nejaušiem bojājumiem. Paneļu tehniskais stāvoklis ir apmierinošs, izņemot mitruma bojājumus.

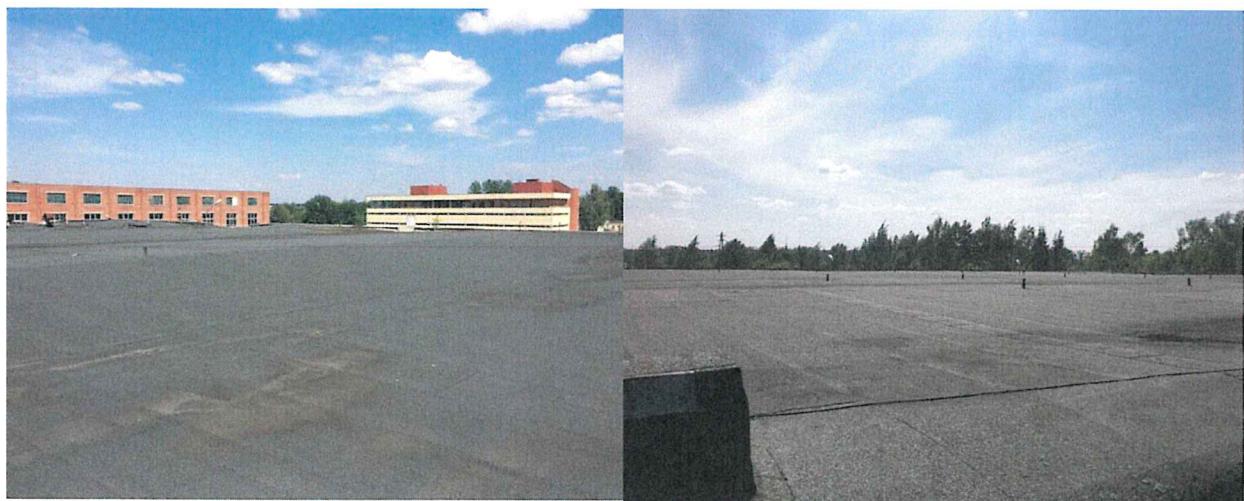
3.6. Jumta elementi

Ēkas jumta hidroizolācijas slānis ieklāts no bitumena rulļu materiāla, kopumā apmierinošā stāvoklī.

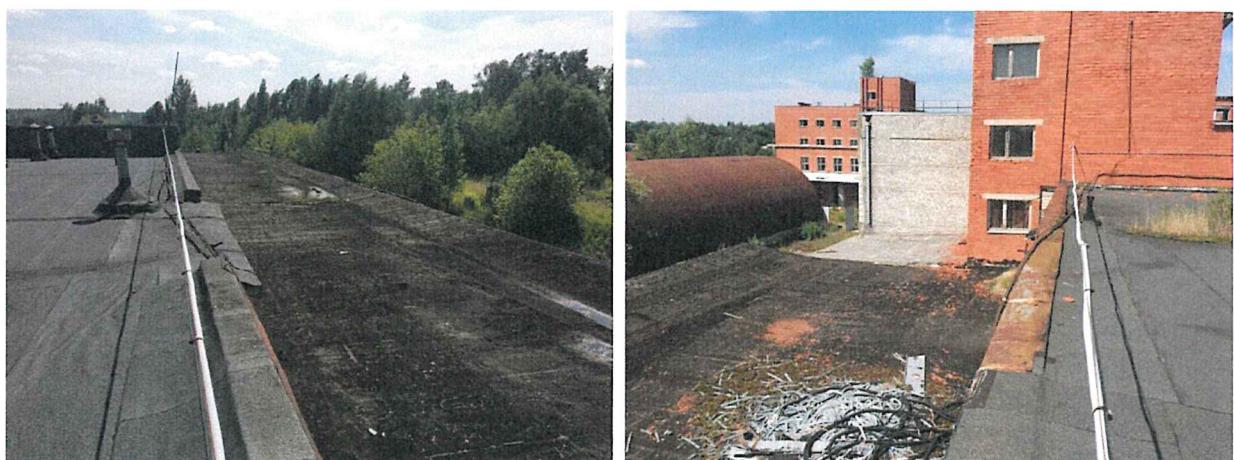
Ēkai virs rampām vecais jumta hidroizolācijas ruberoīda segums nav nomainīts un ir pilnībā nolietojies.

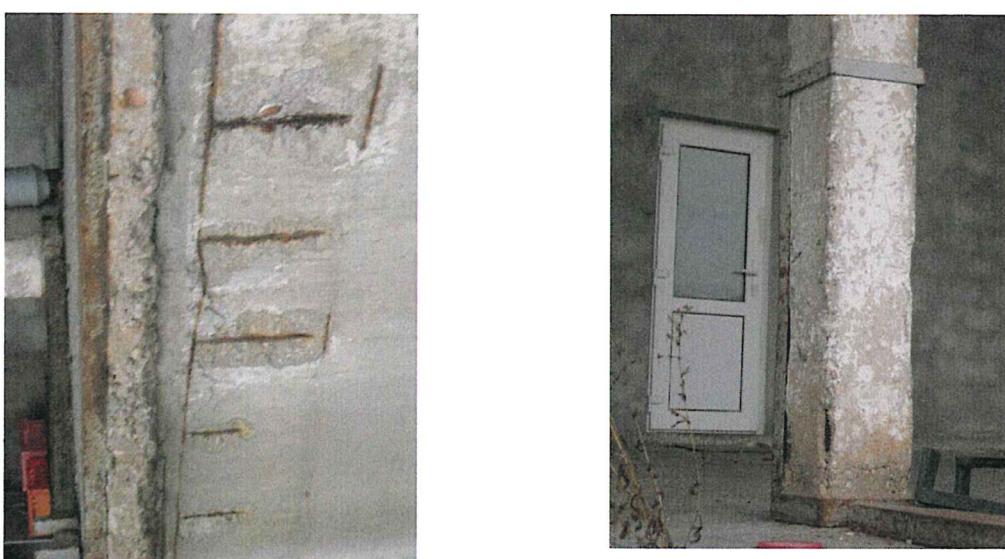
3.8. Rampas

Rampas (gan austrumu pusē, gan rietumu pusē) ārmalas dzelzsbetona kolonām vietām atslānojies betons, atsegts stiegrojums. Dzelzsbetona pārseguma ārmalas betona aizsargkārtā sala ietekmē noārdījusies, redzams stiegrojums - stipri korodējis, pārkļāts ar rūsu. Rampas jumta metālkonstrukciju pārsegums bez izteiktām rūsas pazīmēm, vizuāli apmierinošā stāvoklī.

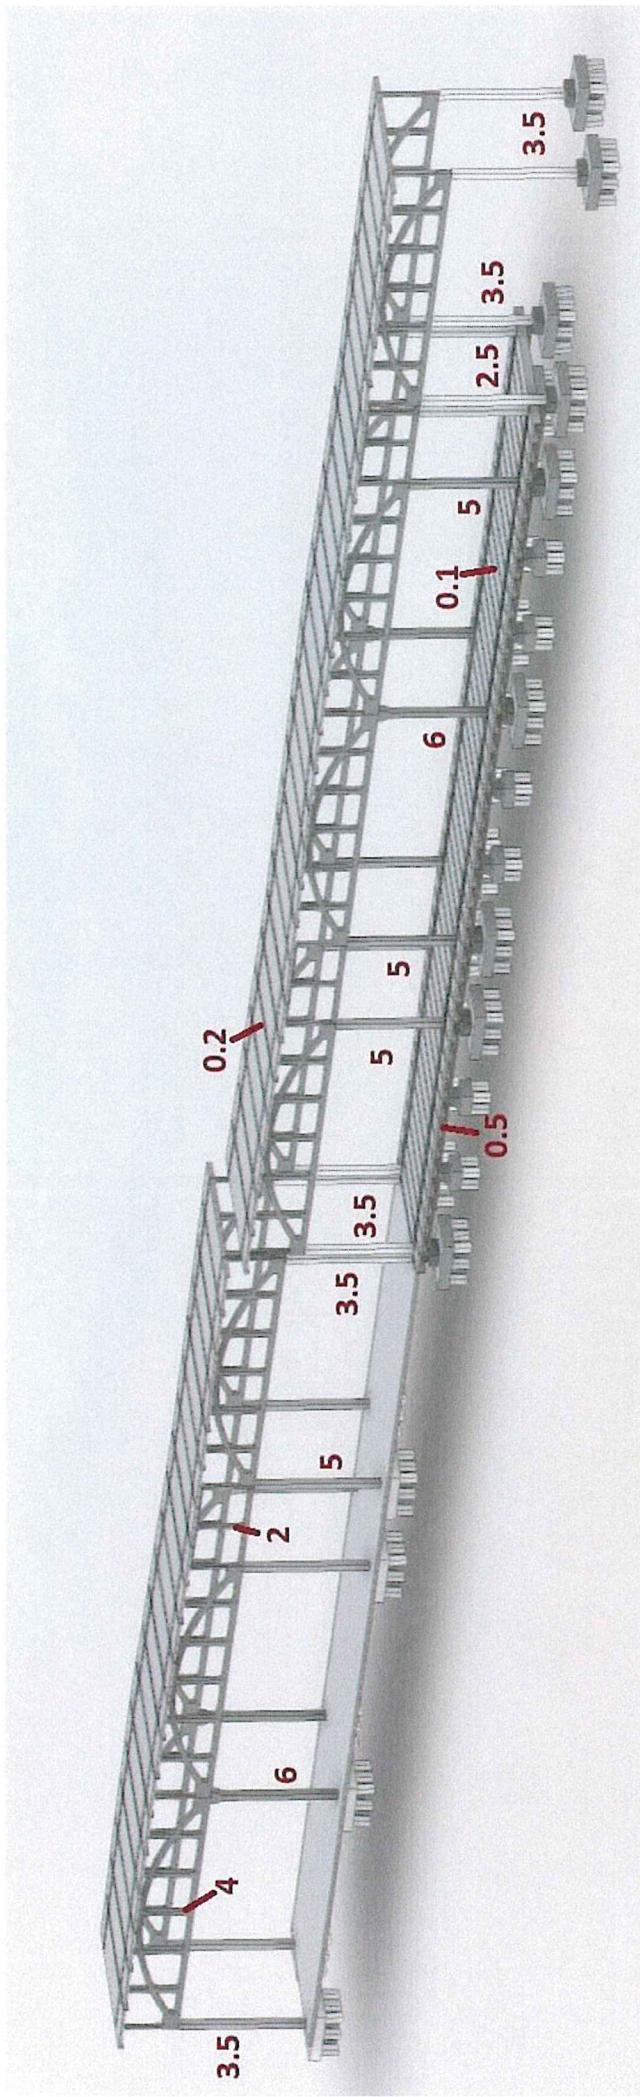
2.attēls Ēkas mehānisko stiprību un stabilitāti raksturojošās sekcijas un rāmju konstruktīvā shēma ar atsevišķo elementu ietekmes koeficientiem

Ēkas nesošās konstrukcijas nosacīti var iedalīt sekojošās daļās (skat 2.attēlu):

- 1) ēkas dienvidu daļa, kas no dienvidu ārsienas virzienā uz ziemeļu ārsieni sākotnēji izbūvēta pēc principa 2x18 metru laidumi ar arkveida kopnēm, tad īsā paralēljoslu kopne 6 m, un atkal viena arkveida kopne 18 metri, kopā veidojot 60 metru joslu. Kopnes balstās uz kolonām, kas novietotas uz attiecīgajā soli izbūvētiem pāļu režģogiem. 1.stāva grīdas konstrukcija – dzelzbetons, jumta konstrukcija – saliekamā dzelzsbetona ribotas plātnes 3x6 metri. Šī ēkas daļa ir izbūvēta ar 1 metru augstākām kolonnām, kā pārējais ēkas karkass, tādējādi veidojot attiecīgi augstāku jumtu;

- 2) ēkas vidējā daļa, kur izveidots pāļu režģogs ar izmēru 6 x 6 metri. Uz režģogiem ir nobalstītas trapecveida sijas 1. stāva grīdas plātņu balstīšanai un dzelzsbetona kolonnas, kas balsta 3x18 metru laiduma arkveida dzelzsbetona kopnes un 2x6 m īsās paralēljoslu kopnes, kopā veidojot 66 metrus garu posmu (virzienā no D uz Z). Šajā ēkas daļā ir izveidota tehniskā pagrīde, kuru nosedz 1.stāva grīdas plātnes (1.5x6 m). Uz kopnēm balstās jumta pārseguma plātnes, savukārt kopņu apakšējā joslā atbalstītas griestu ribotās plātnes, kas gan lielā daļā ēkas ir demontētas. Sākotnējā risinājumā šajā ēkas daļā kolonnas bija izvietotas ar soli 6 x 6 metri, uz tām sijas un plātnēm, bet tas ir tikušas demontētas un apsekošanas brīdī redzami tikai attiecīgi nospiedumi uz ēku sienām;

- 3) ēkas ziemeļu daļa, jeb pēdējie 18 metri, kur pamatu pāļu izvietojums ir 6 x 18 m un tajā nav izbūvēta ēkas tehniskā pagrīde.
