# TEHNISKĀS APSEKOŠANAS ATZINUMS

SALDĒTAVA / NOLIKTAVA  
Rūpniecības iela 1, Valmiera

**Pasūtītājs** VALMIERAS PILSĒTAS PAŠVALDĪBA

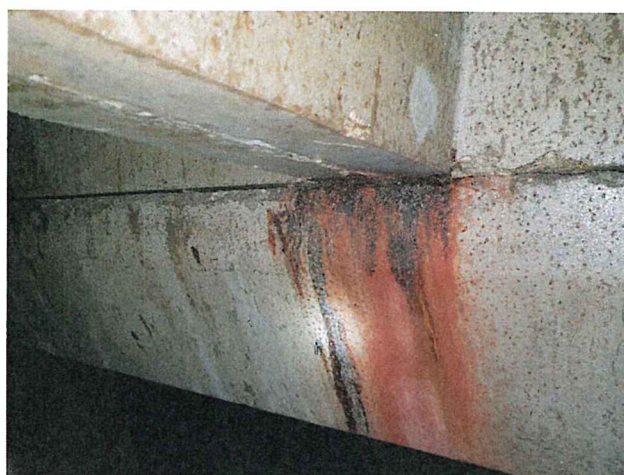
Ēkas pamatus veido dzelzsbetona pāļi, kas apvienoti režģogās ar soli 6 x 6 metri. Ēkas vidus daļā pirmā stāva grīda ierīkota ar dzelzsbetona saliekamo ribotu plātņu pārsegumu, kas balstīts uz rīģeļiem, kā rezultātā izveidota tehniskā pagrīde.

Vizuālais stāvoklis gan režģogiem, gan rīģeļiem, gan plātņu pārsegumiem vērtējams kā apmierinošs bez redzamiem defektiem. Ēkas pamatu elementu deformācijas un sēšanās nav konstatēta.

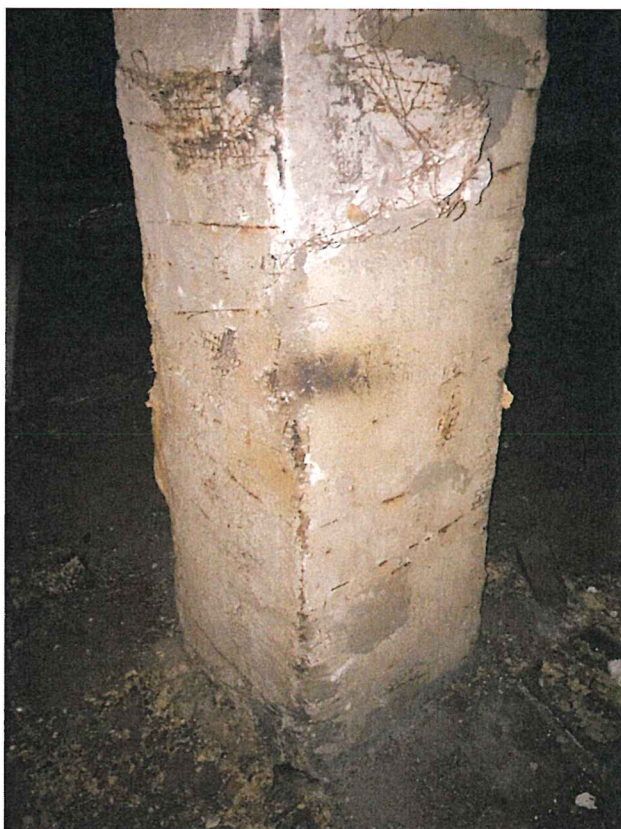
Atsevišķi ēkas karkasa elementi bojāta virskārta, t.sk stiegrojuma aizsargslānis.

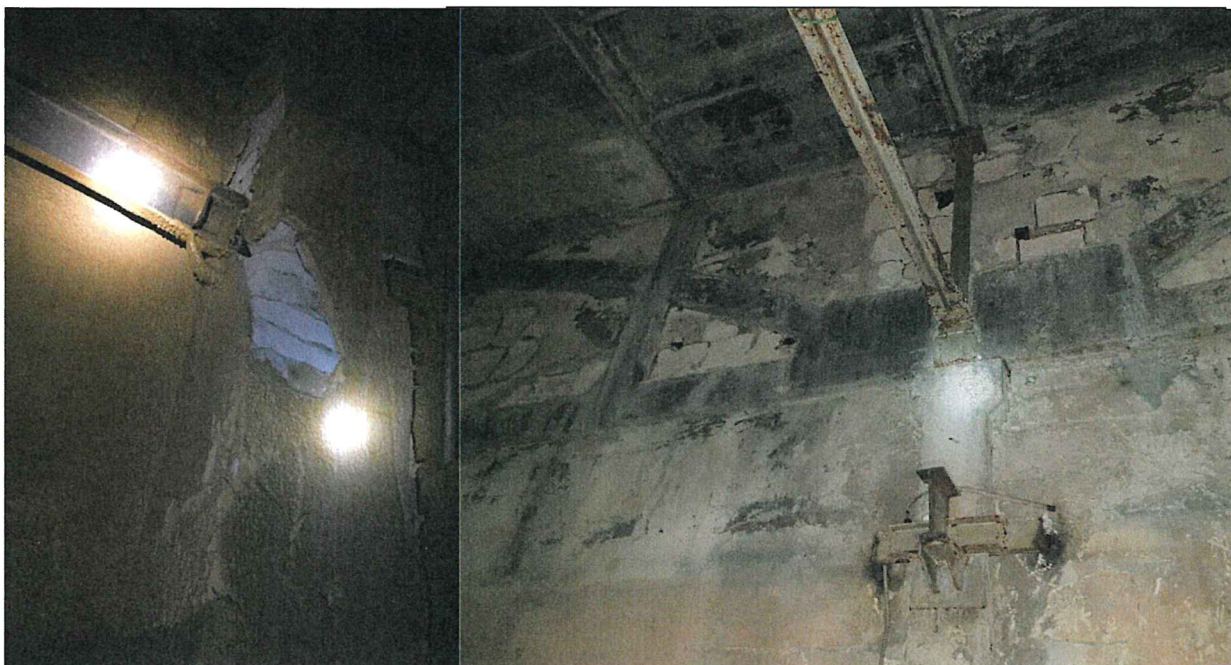
Atsevišķi ēkas karkasa elementi pārklāti ar nezināmas izcelsmes aizsargkārtu (termoizloācijai), kā arī apmūrēti ar silikāta blokiem

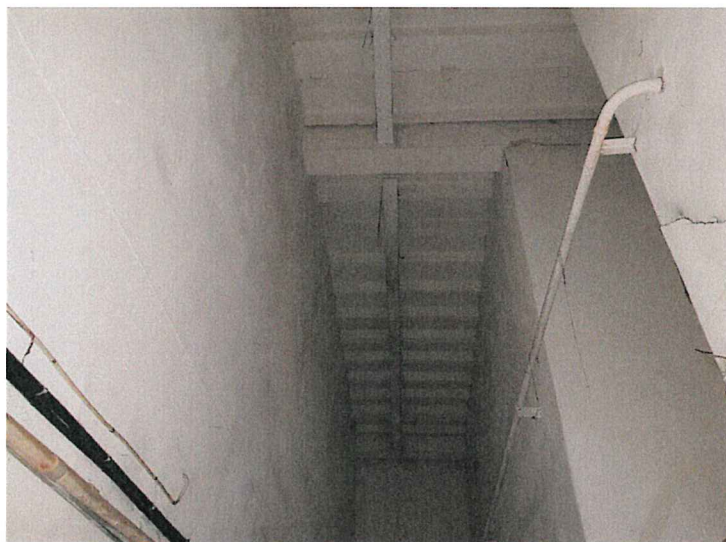
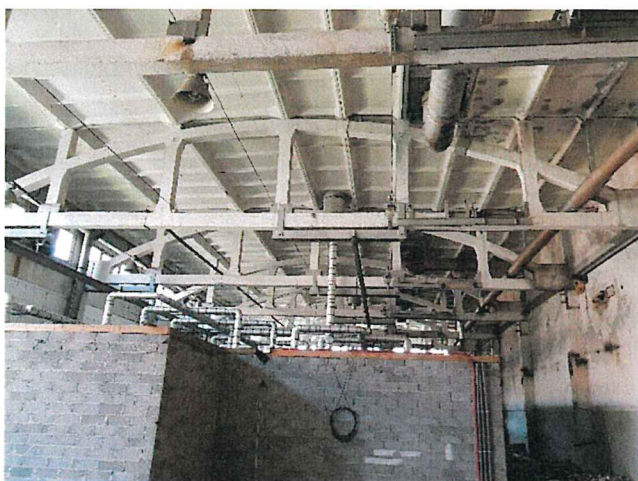
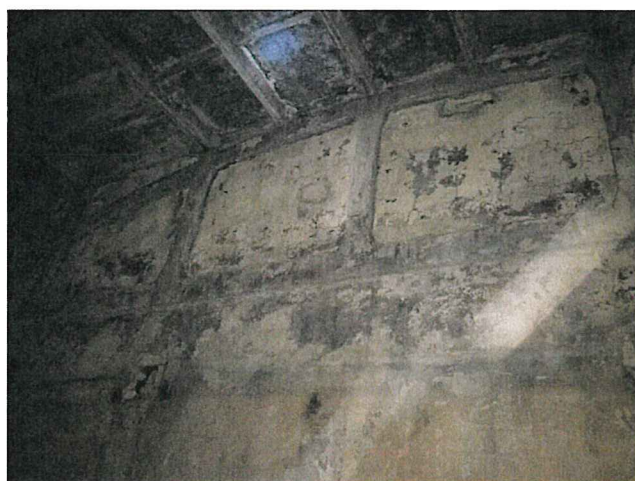
Ēkas jumta pārsegums veidots no 1.5 x 6 metru un 3 x 6 metru izmēra ribotām plātnēm. Atsevišķās vietās ūdens ietekmē pārsegumiem bojāts stieņojuma aizsargslānis

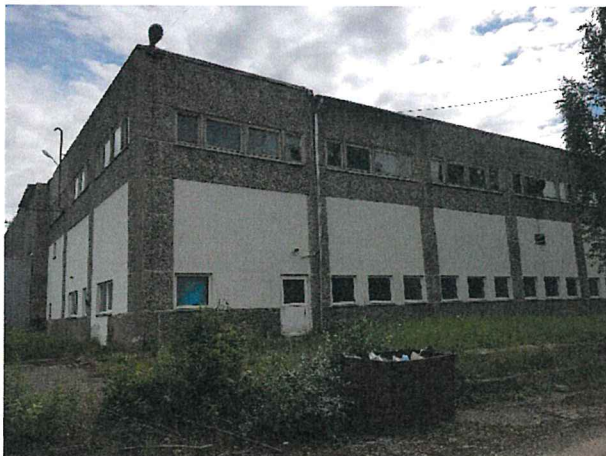
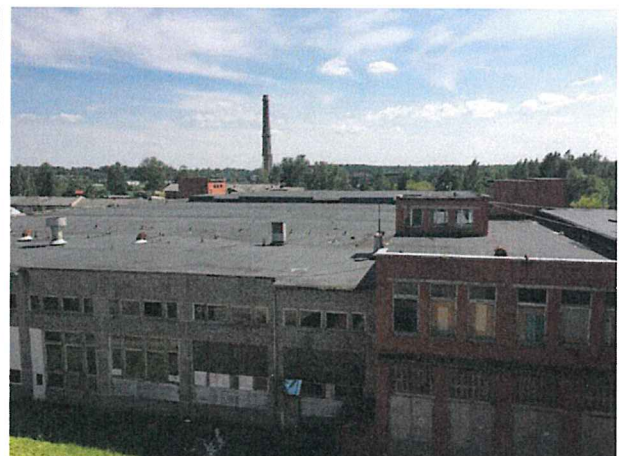
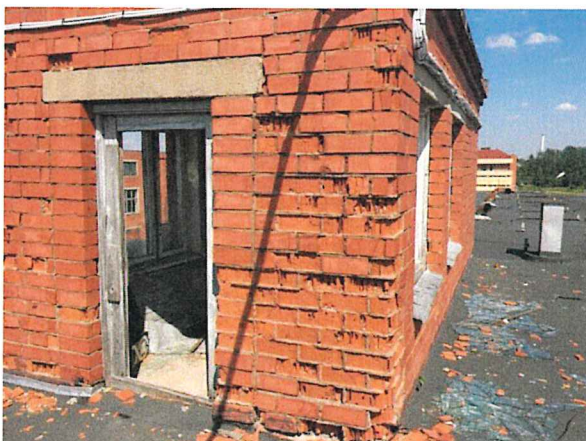
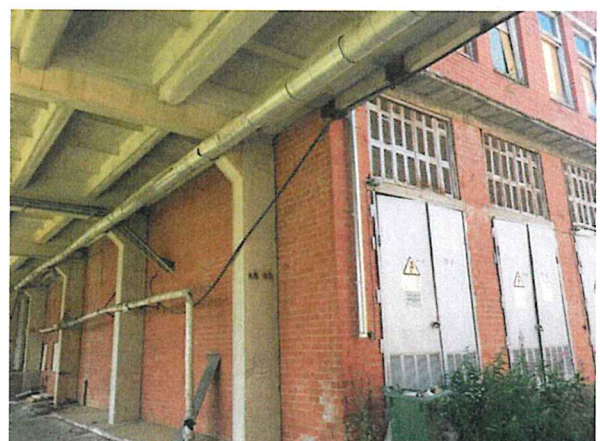
Ārsienas no keramzītbetona piekārtiem ārsienu paneļiem un ķieģeļu mūra. Keramzītbetona paneļi ir apmierinošā stāvoklī, bet ķieģeļu ārsienas vietām sala ietekmē nepietiekamas salizturības dēļ bojātas, sevišķi virs jumta izejošā mūra daļā.

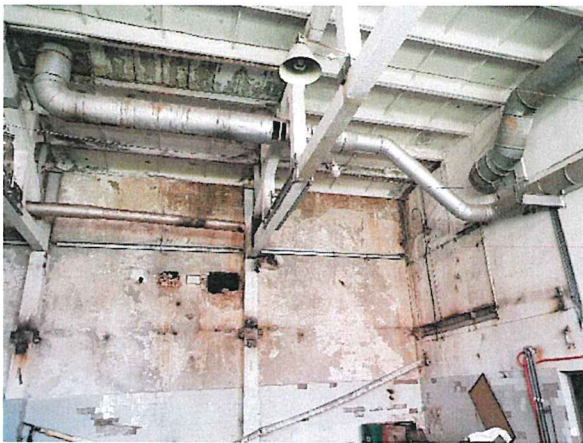
Pamatā visas ēkas starpsienas ir izbūvētas no ķieģeļu mūra. Atsevišķās sienās ir veidotas atveres, kas atkarībā no to izmēriem ir ar pārsedzēm vai bez. Atsevišķās telpās mūrim ir mehāniska rakstura bojājumi.

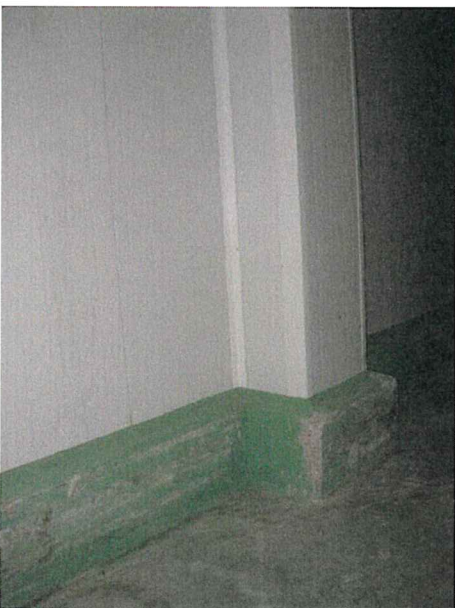
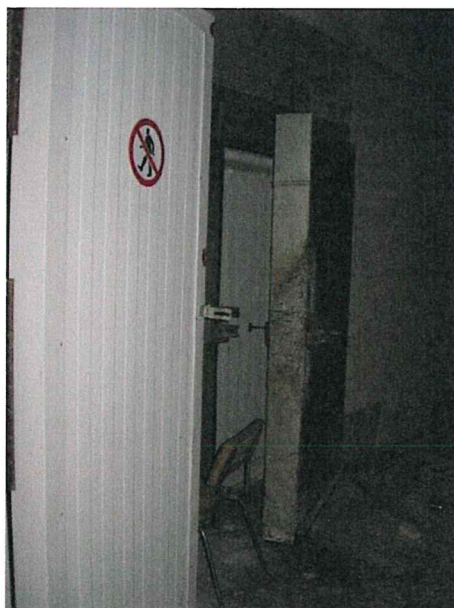
Saldētavas daļā starpsienas izbūvētas no „sendviču” tipa siltumizolācijas paneļi biezumā 50-100 mm atkarībā no telpas nozīmes, pie grīdas – betona cokols, pasargāšanai no transporta mehānismu nejaušiem bojājumiem. Paneļu tehniskais stāvoklis ir apmierinošs, izņemot mitruma bojājumus.

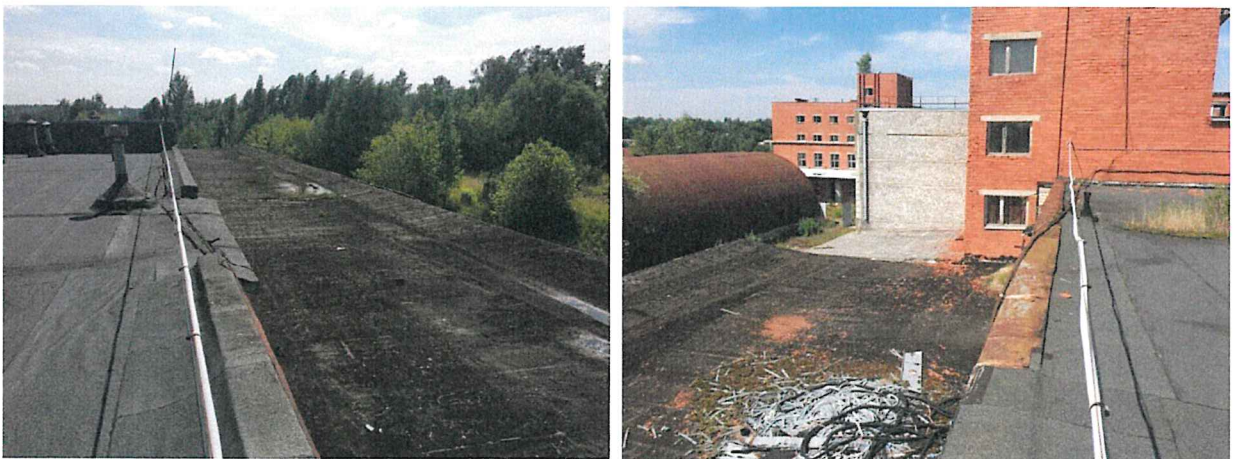
Ēkai virs rampām vecais jumta hidroizolācijas ruberoīda segums nav nomainīts un ir pilnībā nolietojies.

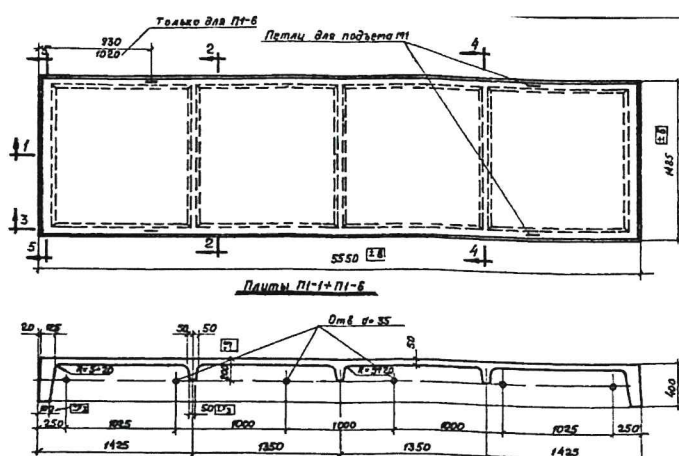
Pieņemts, ka pagrabstāva pārsegums veidots no ИИ24-1 sērijas П1-4 markas dzelzsbetona ribotām plātnēm 1.5 x 6 m. Pagrabstāva pārseguma plātņu stāvoklis ir labs. Plātņu vidējais nestspējas samazinājums, ņemot vērā kalpošanas laiku un stāvokli, novērtēts, ka -10%.

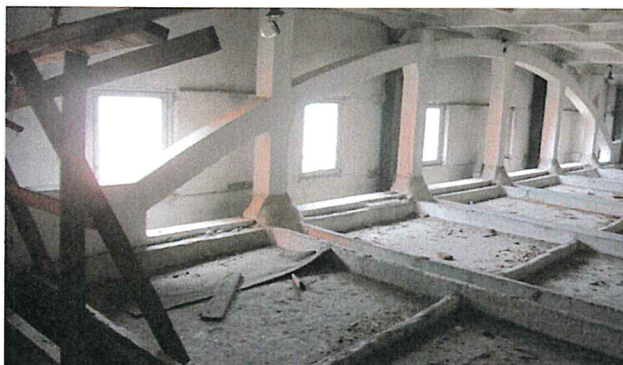
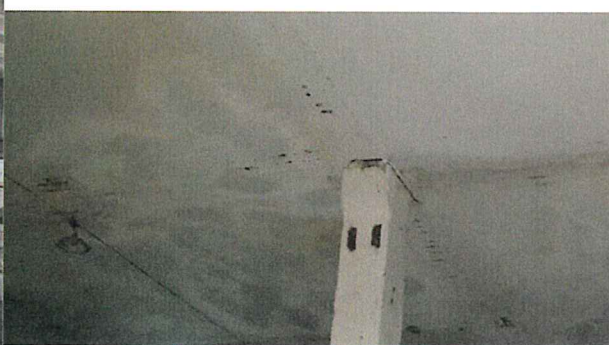
2.stāva pārsegums veidots no saliekamām ribotām dzelzsbetona plātnēm 3x6m, ar ribām uz augšu, kas balstās uz kopnes apakšējo joslu. Lielākā ēkas daļā 2.stāva pārsegums ir demontēts. Šo plātņu izgatavošanas kvalitāte ir ļoti zema. Ģeometriskie izmēri, ka arī stiegrojuma izvietojums svārstās ļoti plašā diapazonā. Ribas nav pilnībā iebetonētas. Plātņu biezums ir ļoti mazs, tikai 3 cm, kas neļauj nodrošināt pietiekošu aizsargkārtu. 2.stāva pārseguma plātņu tehniskais stāvoklis ir slikts. Nestspējas samazinājums, ņemot vērā kalpošanas laiku un stāvokli, novērtēts, kā -40%.

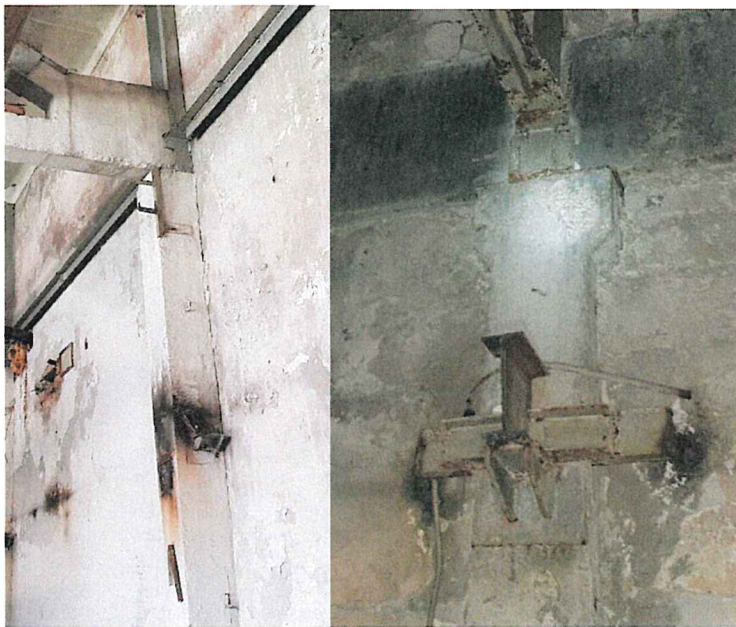
Jumta pārsegums veidots no saliekamā dzelzsbetona iepriekš saspriegtām ribotām plātnēm 3x6m, kas balstās uz kopnēm vai metāla balstiem (virs kolonnas). Dažās vietās ir izmantotas 1.5 x 6 m ribotās plātnes. Precīza plātņu marka nav noteikta, pieņemts, ka tās ir 1.465-7 sērijas ПА markas iepriekš saspriegtās plātnes, plātņu marka ПАIV-4. Iepriekš saspriegtais stiegrojums ir izvietots garenribās. Plātņu biezums ir vienāds ar 30mm, kas nozīme, ka stiegrojuma aizsargslānis neatbilst pašreizējo normu prasībām. Ir konstatēts, ka dažām plātnēm ir bojāta stiegrojuma aizsargkārtā, stiegrojums ir korodējis. Jumta pārseguma plātņu stāvoklis ir apmierinošs. Plātņu vidējais nestspējas samazinājums, ņemot vērā kalpošanas laiku un stāvokli, novērtēts kā **-20%**.
