TEHNISKĀS APSEKOŠANAS ATZINUMS

SALDĒTAVA / NOLIKTAVA
Rūpniecības iela 1, Valmiera

Pasūtītājs VALMIERAS PILSĒTAS PAŠVALDĪBA

Valmiera, 2018

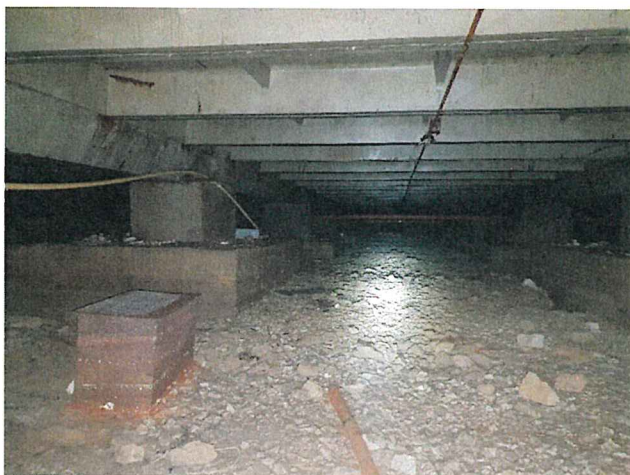
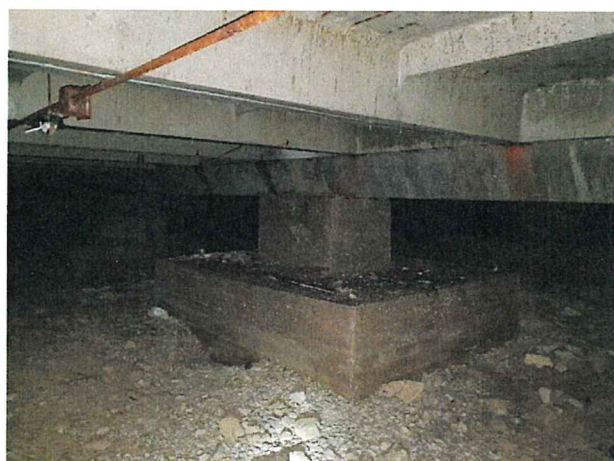
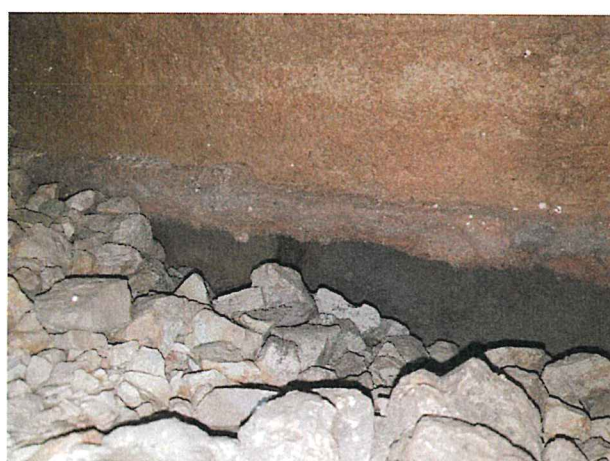
Ēkas pamatus veido dzelzsbetona pāļi, kas apvienoti režģogos ar soli 6 x 6 metri. Ēkas vidus daļā pirmā stāva grīda ierīkota ar dzelzsbetona saliekamo ribotu plātņu pārsegumu, kas balstīts uz rīģeļiem, kā rezultātā izveidota tehniskā pagrīde.

Vizuālais stāvoklis gan režģogiem, gan rīģeļiem, gan plātņu pārsegumiem vērtējams kā apmierinošs bez redzamiem defektiem. Ēkas pamatu elementu deformācijas un sēšanās nav konstatēta.

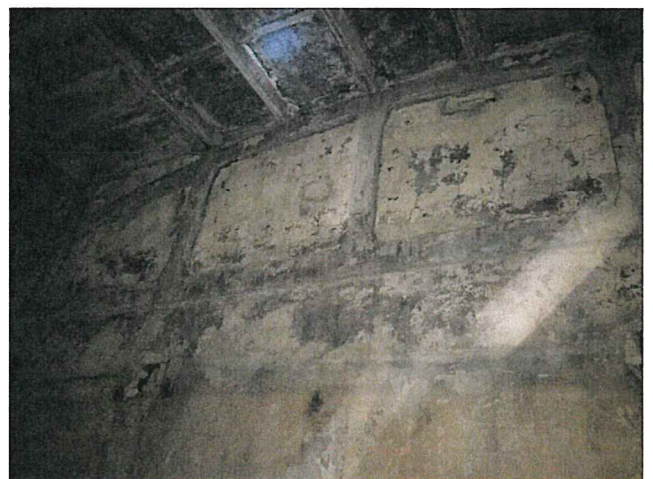
Ēkas jumta pārsegums veidots no 1.5 x 6 metru un 3 x 6 metru izmēra ribotām plātnēm. Atsevišķās vietās ūdens ietekmē pārsegumiem bojāts stieģrojuma aizsargslānis

- a) novērst mitruma uzkrāšanos ēkas telpās;
- b) atjaunot stieģrojuma aizsargkārtu konstrukciju bojātajās vietās;
- c) nodrošināt telpu ar lietošanai nepieciešamajiem inženiertīkliem atbilstoši spēkā esošo būvnormatīvu prasībām.

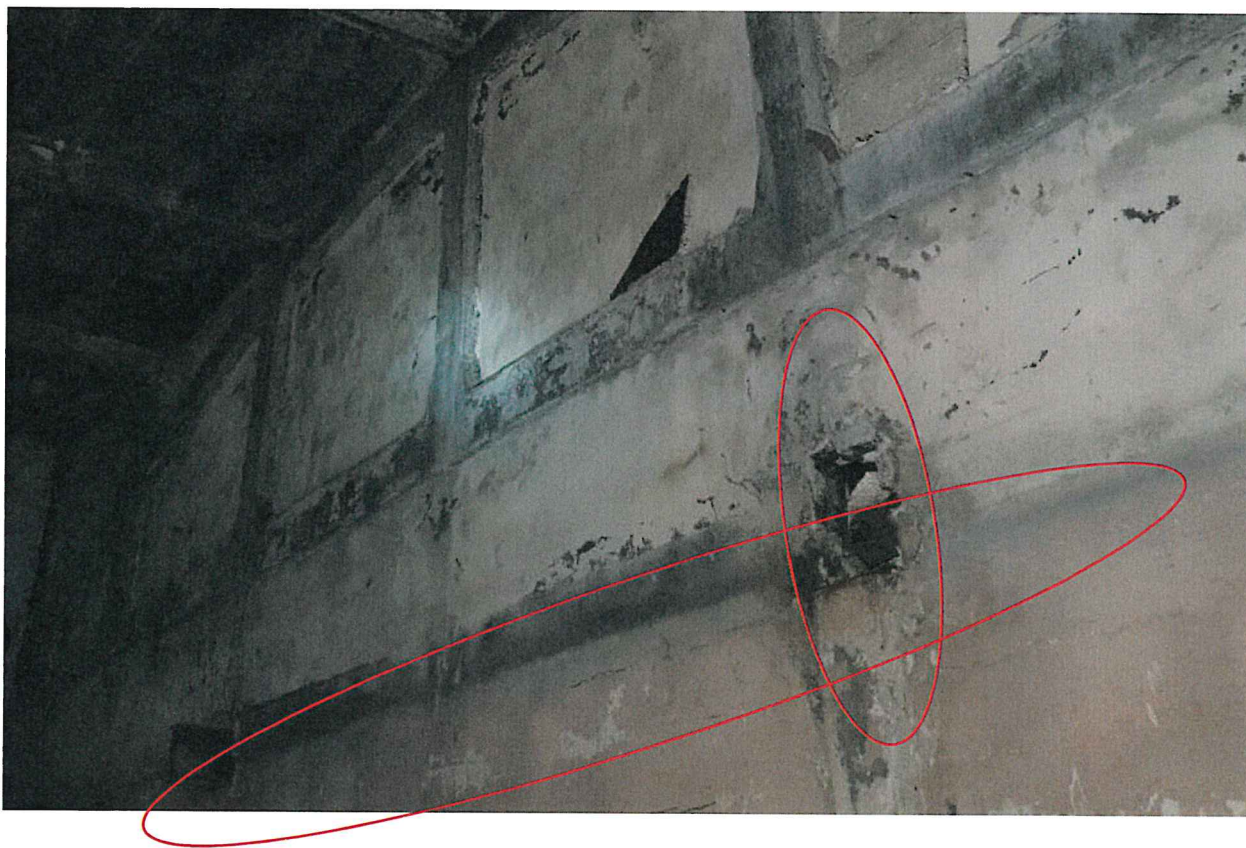
Ēkas atsevišķās zonās ir izbūvēti starpstāvu pārsegumi, veidojot ēkas 2. un 3.stāvu. Pārsegumiem atsevišķās zonās veidoti atvērumi. Veicot apsekošanu, konstatēts, ka daļa no starpstāvu pārseguma kopā ar kolonnām ir demontēta:

Atsevišķie atvērumi pārseguma konstrukcijās aizvērti ar apšaubāmā izpildījuma izolācijas starpslāni.

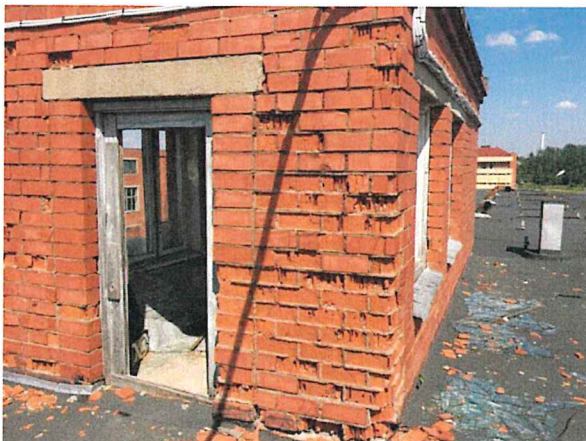
Ārsienas no keramzītbetona piekārtiem ārsienu paneļiem un ķieģeļu mūra. Keramzītbetona paneļi ir apmierinošā stāvoklī, bet ķieģeļu ārsienas vietām sala ietekmē nepietiekamas salizturības dēļ bojātas, sevišķi virs jumta izejošā mūra daļā.

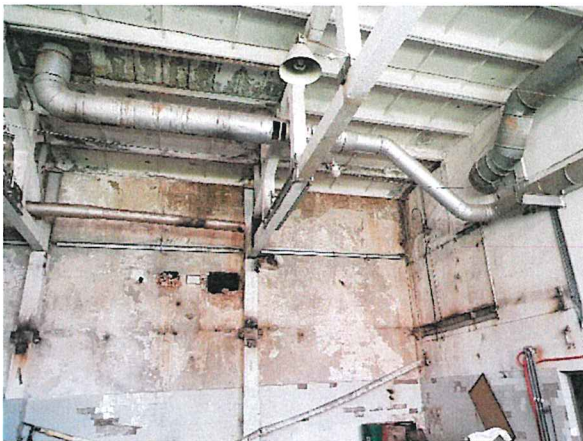
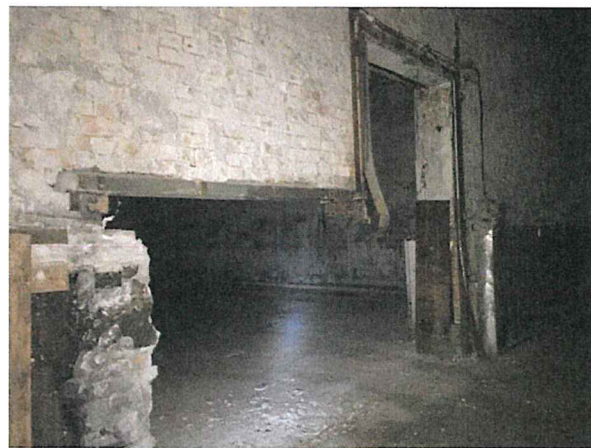
Pamatā visas ēkas starpsienas ir izbūvētas no ķieģeļu mūra. Atsevišķās sienās ir veidotas atveres, kas atkarībā no to izmēriem ir ar pārsedzēm vai bez. Atsevišķās telpās mūrim ir mehāniska rakstura bojājumi.

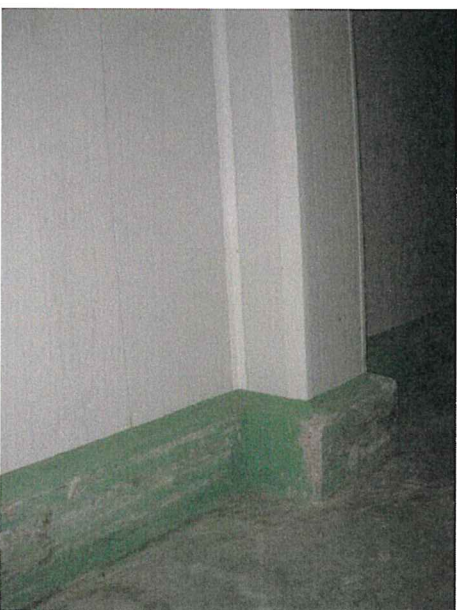
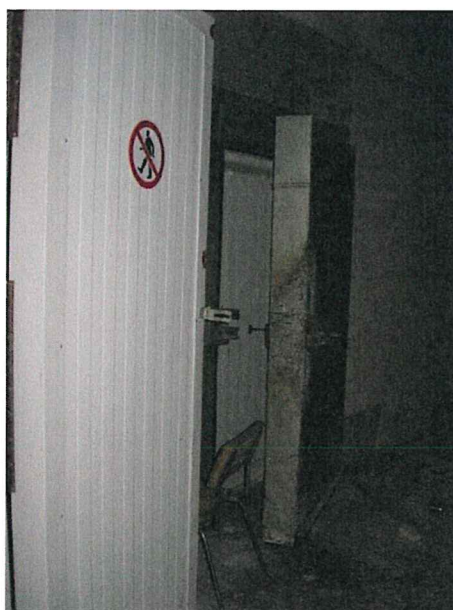
Saldētavas daļā starpsienas izbūvētas no „sendviču” tipa siltumizolācijas paneļi biezumā 50-100 mm atkarībā no telpas nozīmes, pie grīdas – betona cokols, pasargāšanai no transporta mehānismu nejaušiem bojājumiem. Paneļu tehniskais stāvoklis ir apmierinošs, izņemot mitruma bojājumus.

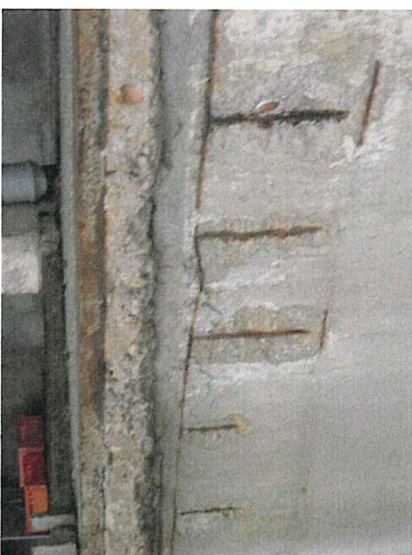
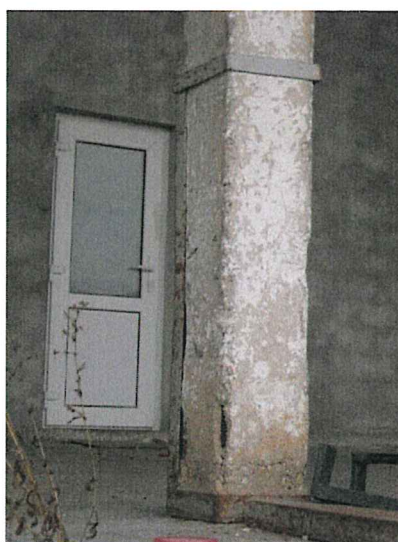
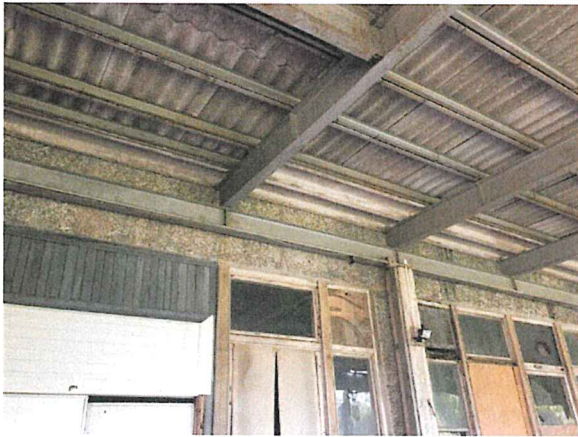
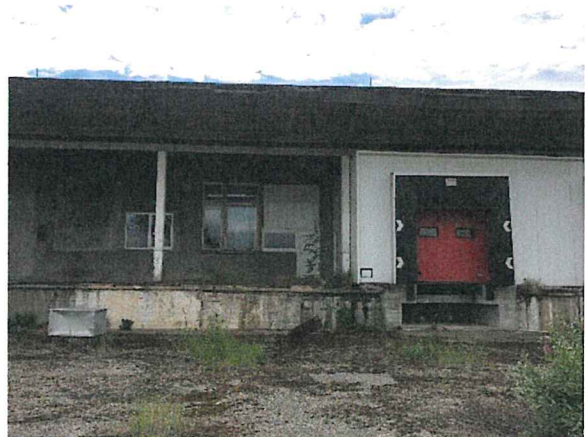
Rampas (gan austrumu pusē, gan rietumu pusē) ārmas dzelzsbetona kolonnām vietām atslāņojies betons, atsegts stiegrojums. Dzelzsbetona pārseguma ārmas betona aizsargkārtā sala ietekmē noārdījusies, redzams stiegrojums - stipri korodējis, pārklāts ar rūsu. Rampas jumta metālkonstrukciju pārsegums bez izteiktām rūsas pazīmēm, vizuāli apmierinošā stāvoklī.

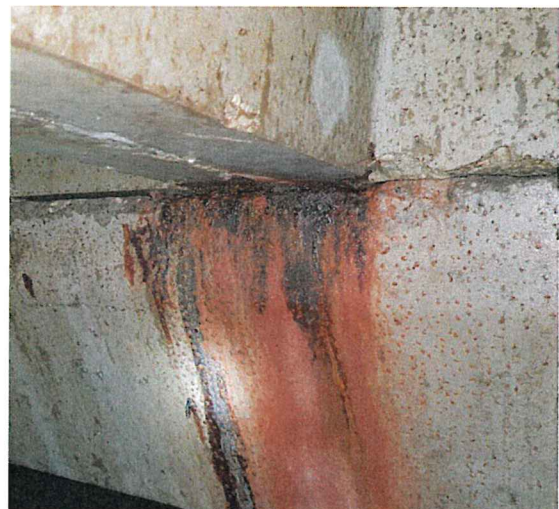
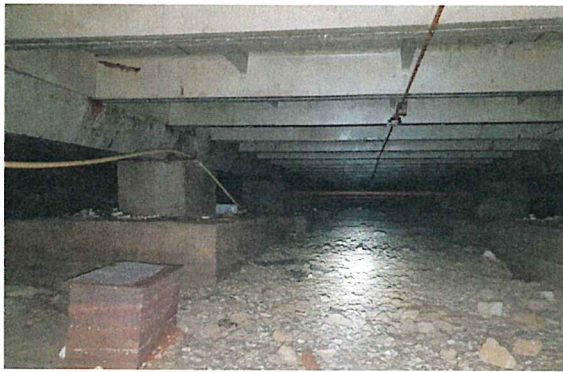
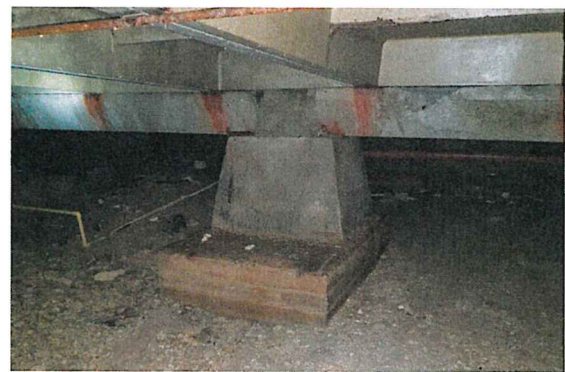
Pagrabstāva pārseguma rīģeļi

Pieņemts, ka pagrabstāva pārsegums veidots no ИИ23-1 sērijas ИБ3-17 markas dzelzsbetona rīģeļiem ar laidumu 6m un plauktiem plātņu balstīšanai. Neskatoties uz paaugstināto mitruma daudzumu, rīģeļiem vizuāli netika konstatēti bojājumi, deformācijas vai plaisājumi. Ir konstatēts, ka sarūsēja rīģeļu un plātņu montāžas detaļas. Rīģeļu tehniskais stāvoklis ir labs. Nestspējas samazinājums, ņemot vērā kalpošanas laiku un stāvokli, novērtēts kā –10%.

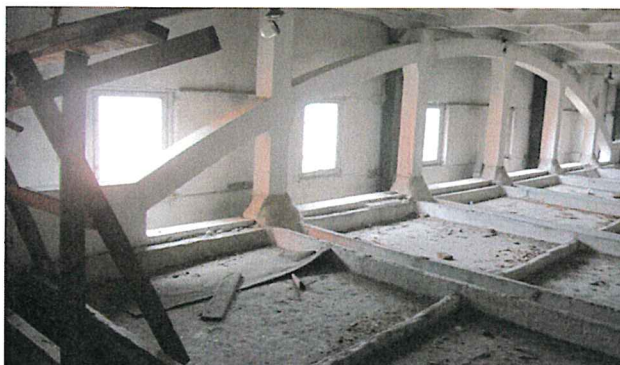
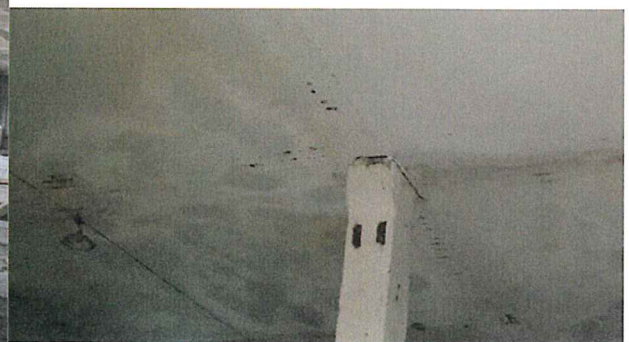
2.stāva pārsegums veidots no saliekamām ribotām dzelzsbetona plātnēm 3x6m, ar ribām uz augšu, kas balstās uz kopnes apakšējo joslu. Lielākā ēkas daļā 2.stāva pārsegums ir demontēts. Šo plātņu izgatavošanas kvalitāte ir ļoti zema. Ģeometriskie izmēri, ka arī stieģrojuma izvietojums svārstās ļoti plašā diapazonā. Ribas nav pilnībā iebetonētas. Plātņu biezums ir ļoti mazs, tikai 3 cm, kas neļauj nodrošināt pietiekošu aizsargkārtu. 2.stāva pārseguma plātņu tehniskais stāvoklis ir slikts. Nestspējas samazinājums, ņemot vērā kalpošanas laiku un stāvokli, novērtēts, kā -40%.
