Tehniskās apsekošanas atzinums

Noliktava

Rūpniecības iela 1, Valmiera LV-4201

Veikt ēkas tehnisko apsekošanu atbilstoši LBN 405-15,

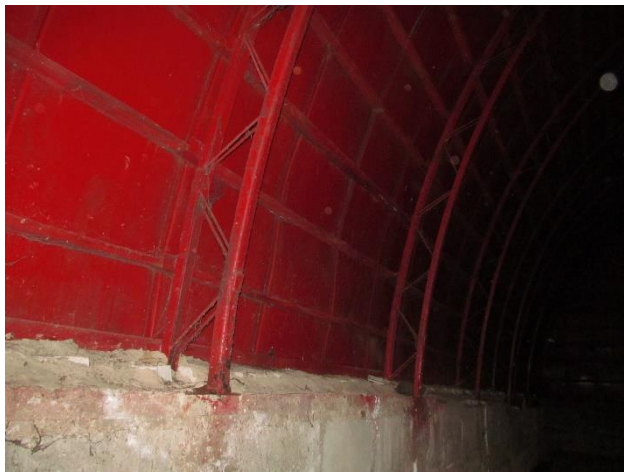
Foto Nr.3

Būves karkass ir veidots no metāla arkām, kas ierīkotas ar soli 3,0m. Arkas izgatavotas no liektā U veida profiliem 40cm platumā, kas savienoti ar armatūru Ø12mm (foto Nr.3) Arkas augstums ir 7,2m. Galos ir četras metāla kolonnas Ø200mm (foto Nr.4). Metāla konstrukcijas ir krāsotas (iespējams ķīmiski izturīgā krāsa). Vietām (galvenokārt pie pamatnes) metāls korodē (foto Nr.6).

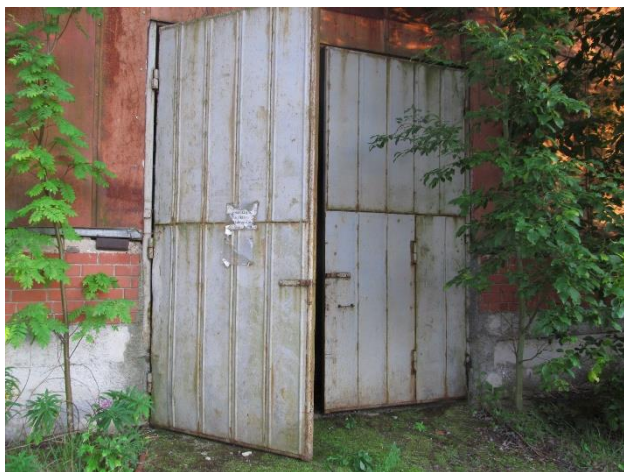
Foto Nr.5

Būvei ir metāla vārti (foto Nr.5) 3,5m(h)x3,2(b), kas pilda savu funkciju.

Vārti ir nosacīti apmierinošā tehniskā stāvoklī.

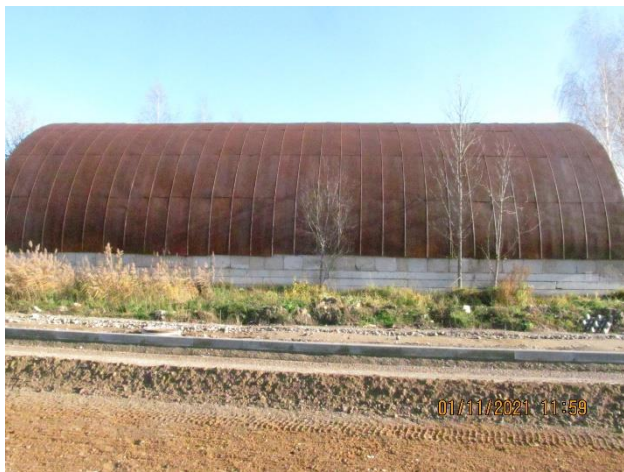
Foto Nr.7

Pa metāla karkasu ierīkots horizontālais koka brusu 40x80 latojums ar soli 60cm. Uz latojuma ir skārda apšuvums bez logiem. No iekšpuses skārda apšuvums ir krāsots. No ārpuses skārds arī ir krāsots, bet tā virsma pakļauta korozijai (foto Nr7 un foto Nr.8).

Karkasa **skārda apšuvums** ir **neapmierinošā** tehniskā stāvoklī

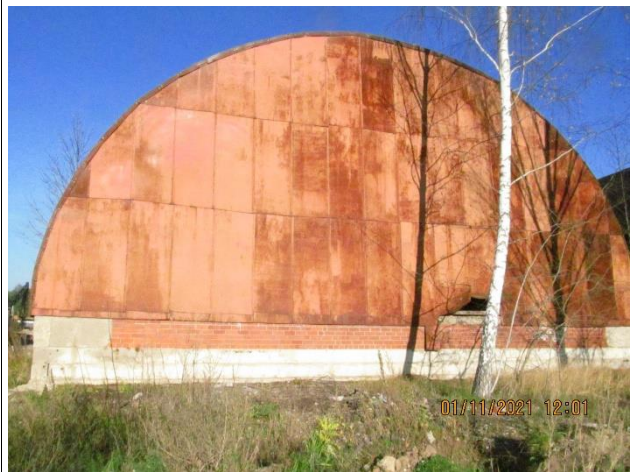
Foto Nr.8

Gala sienā ir atlauzts neliels apgabals apšuvuma (fotoNr.8). Iekštelpā ir redzams, ka jumta apšuvums blīvi nepieguļ plaknei (spīd cauri gaisma, foto Nr.10), kas rada iespēju nokrišņiem iekļūt telpā (it sevišķi sniegs).

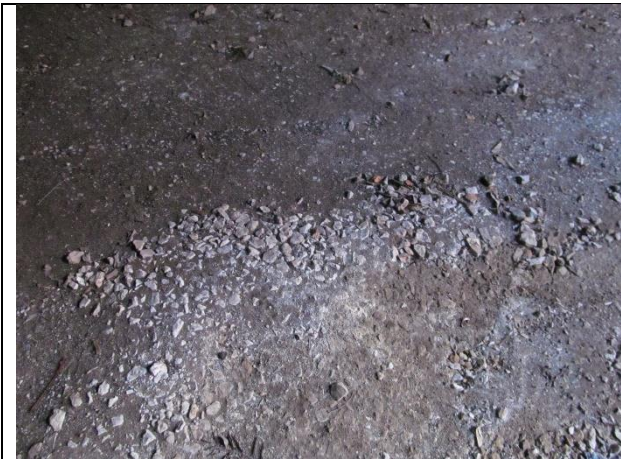
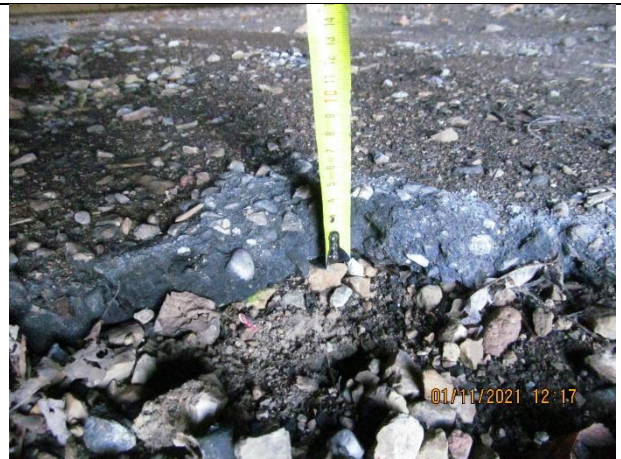
Grīda ir ierīkota no asfalta seguma (foto Nr.11; Nr.12). Pie sienām ir betonēti grīdas apgabali (foto Nr.13). Grīdas segums vietām ir sadrupis. Bojātās vietas pie vārtiem labotas ar šķembām.

Zem grīdas seguma ir šķembu pamatne.
Grīdas segums ir nosacīti apmierinošā stāvoklī.
