**Tehniskās apsekošanas atzinums**

Noliktava

Rūpniecības iela 1, Valmiera LV-4201

Veikt ēkas tehnisko apsekošanu atbilstoši LBN 405-15,

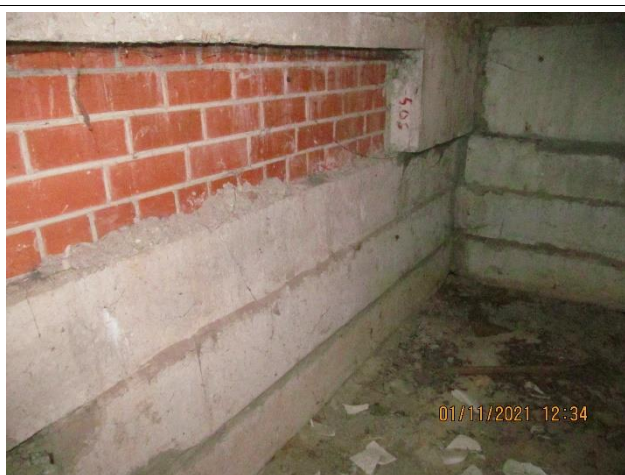
Foto Nr.1

Ēkas pamati ir no betona blokiem ar māla ķieģeļu apgabaljiem un saliekamo dzelzbetona elementiem. Pamatu sienas augstums virs zemes ir 1,5m un platums – 0,4m, galos platums ir 0,3m (foto Nr.1). Pamatu sienas augšējā daļā ir 150mm augsta monolītā dzelzbetona josla (fotoNr.2). Plaisas un deformācijas pamatu virszemes daļā nav vērojamas.

Ēkai betona apmale ir ierīkota un vietām sabrukusi (fotoNr.1).

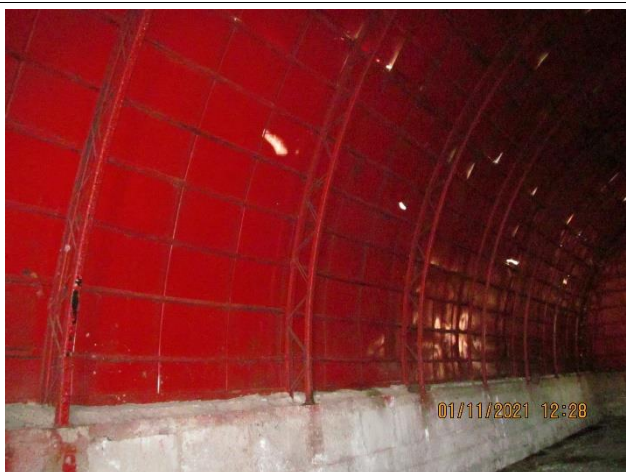
Foto Nr.3

Būves karkass ir veidots no metāla arkām, kas ierīkotas ar soli 3,0m. Arkas izgatavotas no liektā U veida profiliem 40cm platumā, kas savienoti ar armatūru Ø12mm (foto Nr.3 ) Arkas augstums ir 7,2m. Galos ir četras metāla kolonnas Ø200mm (foto Nr.4). Metāla konstrukcijas ir krāsotas (iespējams ķīmiski izturīgā krāsa). Vietām (galvenokārt pie pamatnes) metāls korodē (foto Nr.6).

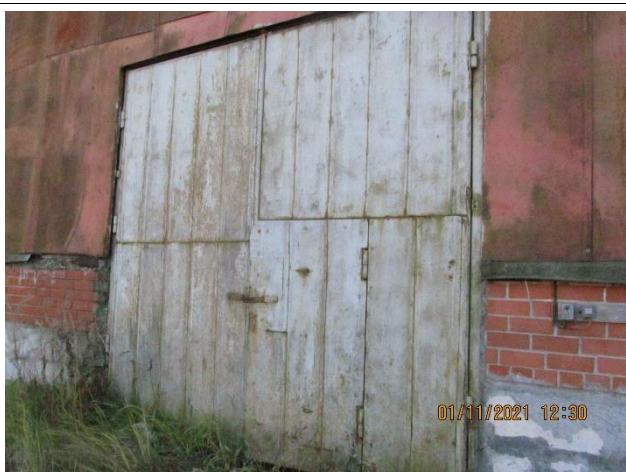
Foto Nr.5

Būvei ir metāla vārti (foto Nr.5) 3,5m(h)x3,2(b), kas pilda savu funkciju.

**Vārti ir nosacīti apmierinošā** tehniskā stāvoklī.

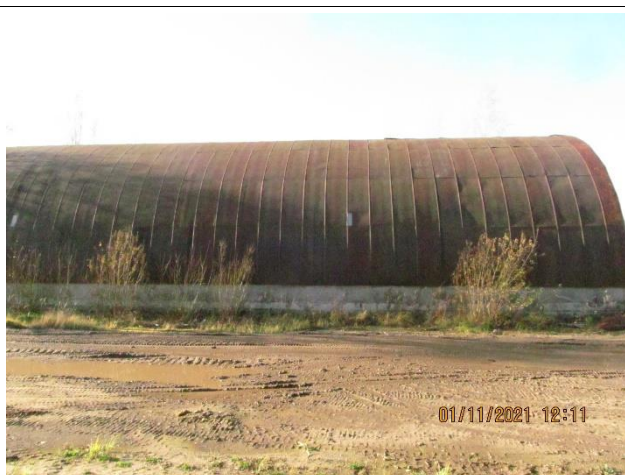
Foto Nr.7

Pa metāla karkasu ierīkots horizontālais koka brusu 40x80 latojums ar soli 60cm. Uz latojuma ir skārda apšuvums bez logiem. No iekšpuses skārda apšuvums ir krāsots. No ārpuses skārds arī ir krāsots, bet tā virsma pakļauta korozijai (foto Nr7 un foto Nr.8).

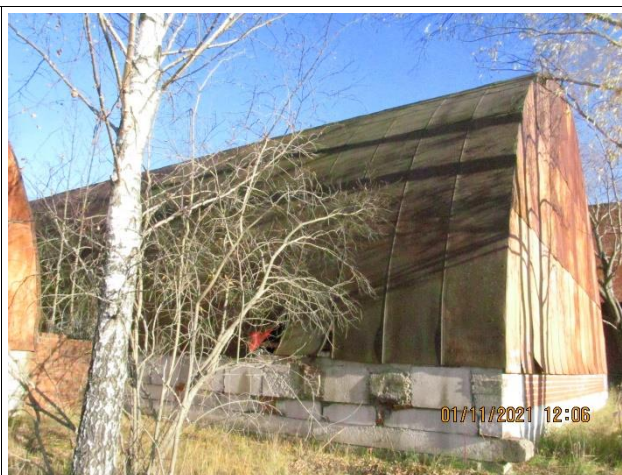
Foto Nr.8

Dienvidrietumu daļā ir atlauzti nelieli apgabali apšuvuma (fotoNr.8). Korē ir norauta skārda apšuvuma loksne 2500x1000mm (foto Nr.9). Iekštelpā ir redzams, ka jumta apšuvums blīvi nepieguļ plaknei (spīd cauri gaisma, foto Nr.10), kas rada iespēju nokrišņiem iekļūt telpā (it sevišķi sniegs).

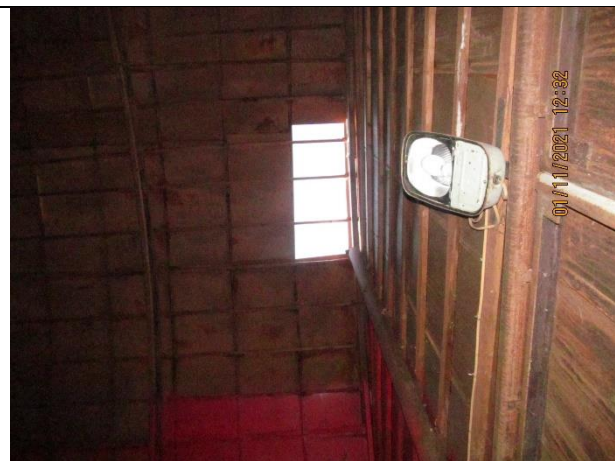
Foto Nr.9

Karkasa **skārda apšuvums** ir **neapmierinošā** tehniskā stāvoklī

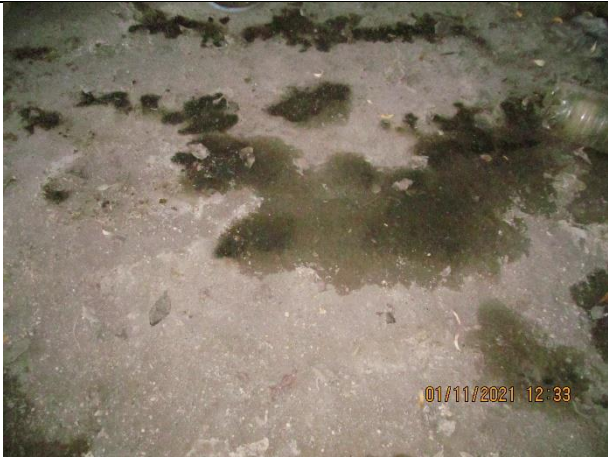
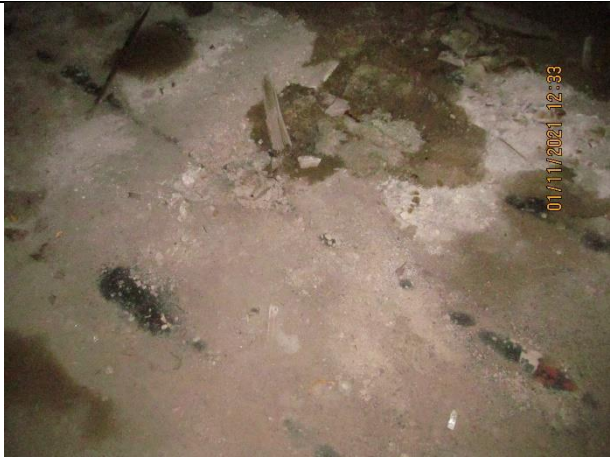
Foto Nr.11		Foto Nr.12

4.5.	Grīdas segums	40
<p>Grīda ir ierīkota no asfalta seguma (foto Nr.11; Nr.12; Nr.13). Pie sienām ir betonēti grīdas apgabali (foto Nr.13). Grīdas segums vietām ir sadrupis. Bojātās vietas labotas ar betonu (foto Nr.14).</p>

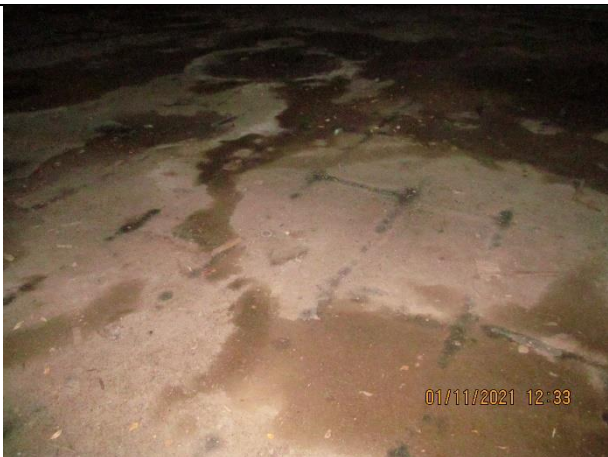
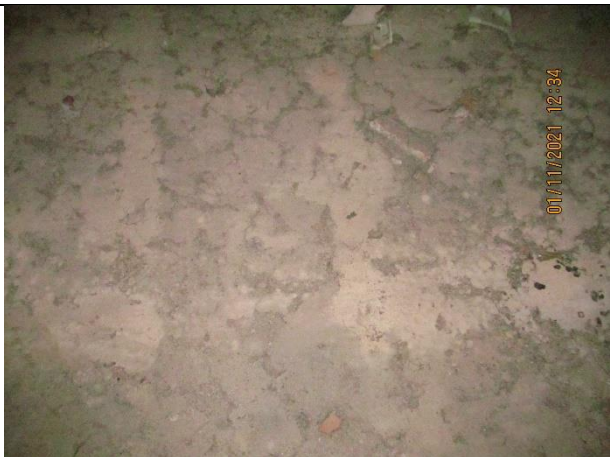
Foto Nr.13		Foto Nr.14
<p>Zem grīdas seguma ir šķembu pamatne.  <b>Grīdas segums ir nosacīti apmierinošā stāvoklī.</b></p>
