## TEHNISKĀS APSEKOŠANAS ATZINUMS

SALDĒTAVA / NOLIKTAVA  
Rūpniecības iela 1, Valmiera

**VALMIERAS PILSĒTAS PAŠVALDĪBA**

Valmiera, 2018

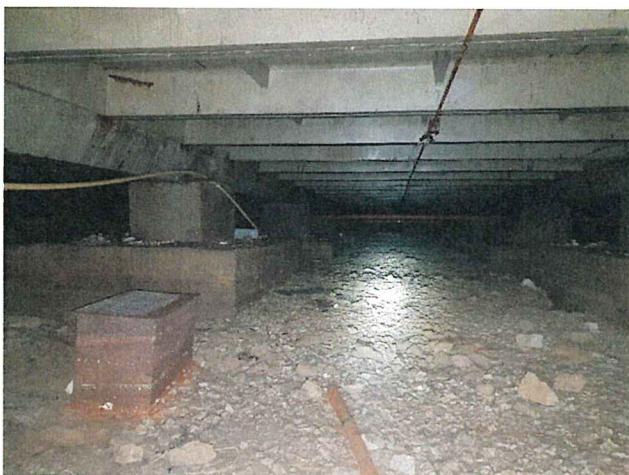
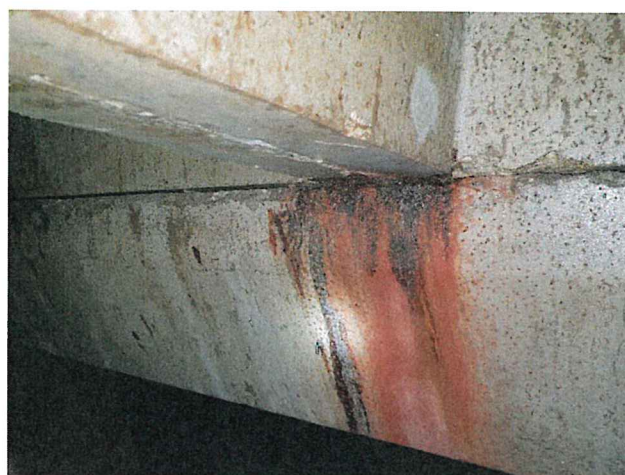
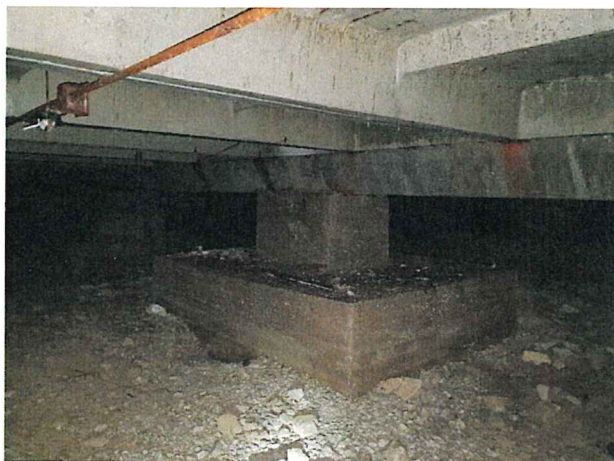
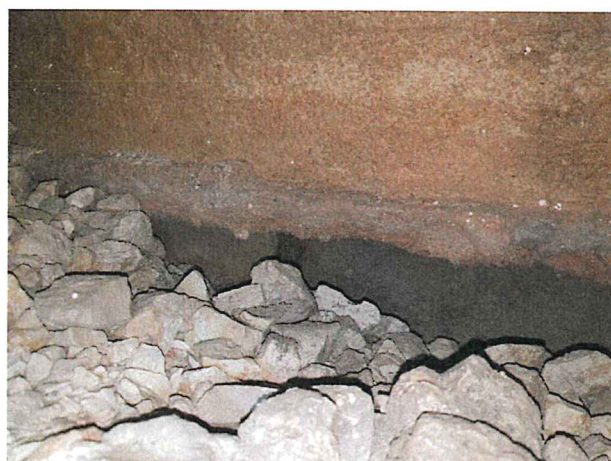
Ēkas pamatus veido dzelzsbetona pāļi, kas apvienoti režģogos ar soli 6 x 6 metri. Ēkas vidus daļā pirmā stāva grīda ierīkota ar dzelzsbetona saliekamo ribotu plātņu pārsegumu, kas balstīts uz rīģeļiem, kā rezultātā izveidota tehniskā pagrīde.

Vizuālais stāvoklis gan režģogiem, gan rīģeļiem, gan plātņu pārsegumiem vērtējams kā apmierinošs bez redzamiem defektiem. Ēkas pamatu elementu deformācijas un sēšanās nav konstatēta.

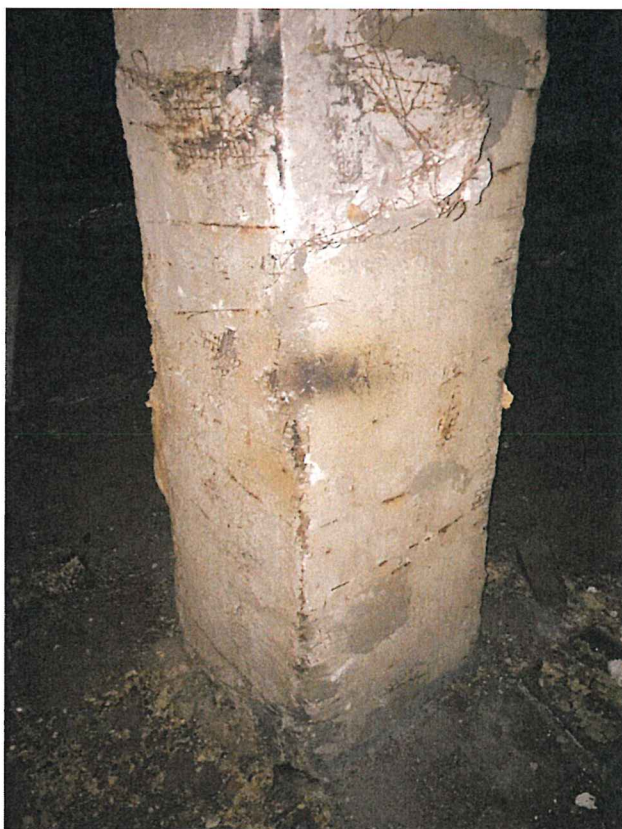
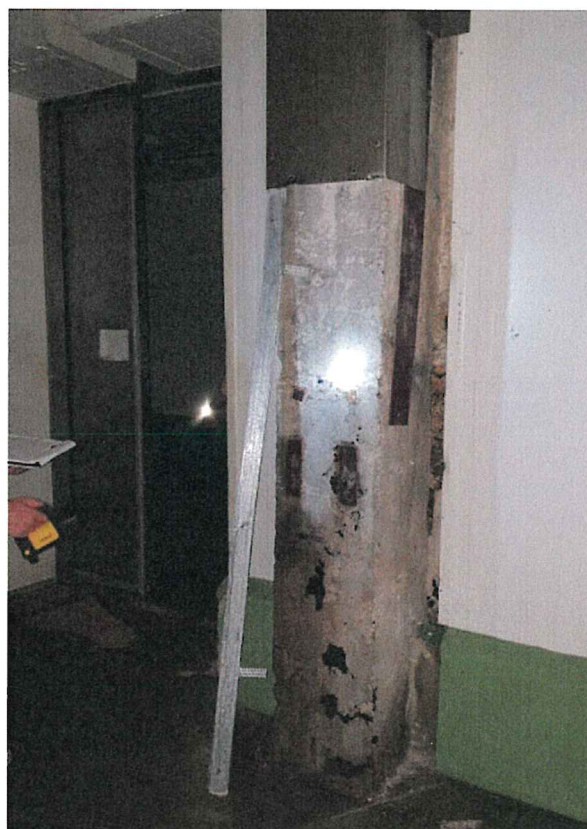
Atsevišķi ēkas karkasa elementiem bojāta virskārta, t.sk stiebrojuma aizsargslānis.

- a) novērst mitruma uzkrāšanos ēkas telpās;
- b) atjaunot stieģrojuma aizsargkārtu konstrukciju bojātajās vietās;
- c) nodrošināt telpu ar lietošanai nepieciešamajiem inženiertīkliem atbilstoši spēkā esošo būvnormatīvu prasībām.

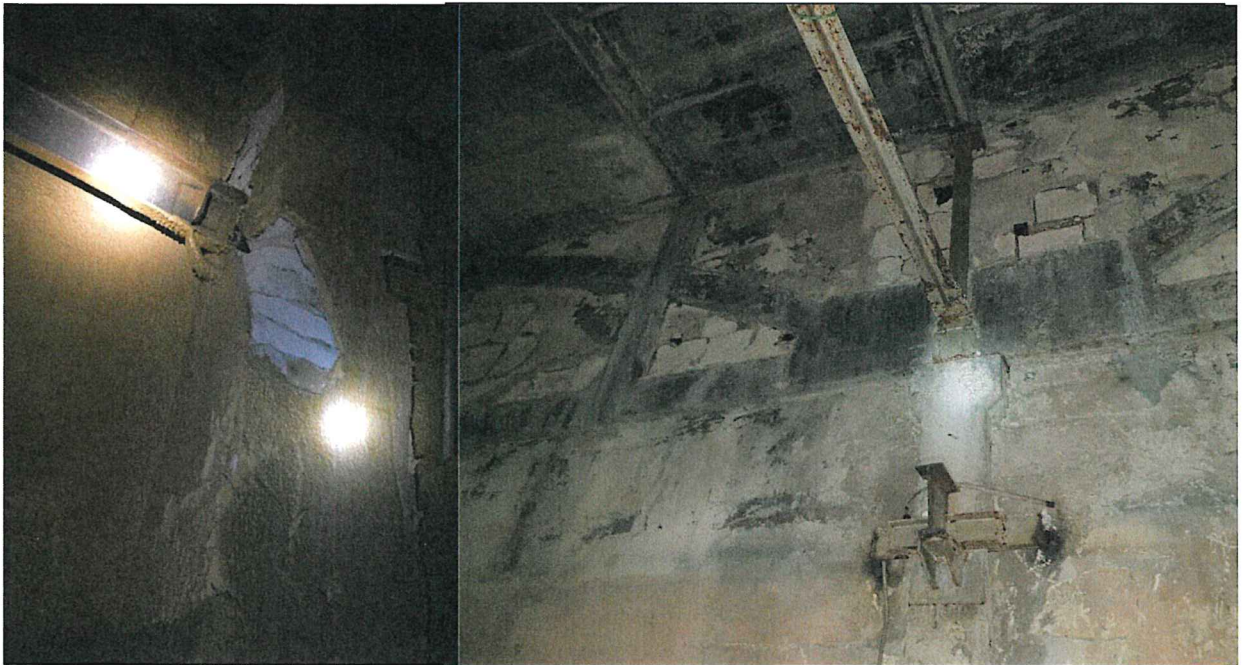
Atsevišķi ēkas karkasa elementi pārklāti ar nezināmas izcelsmes aizsargkārtu (termoizloācijai), kā arī apmūrēti ar silikāta blokiem

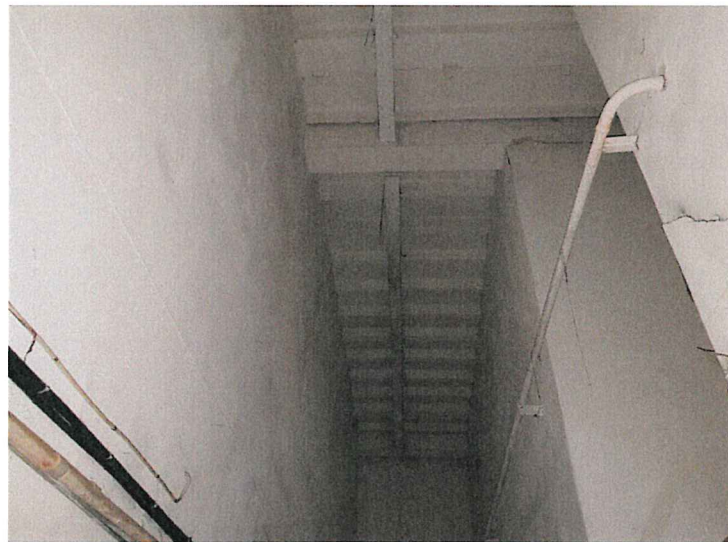
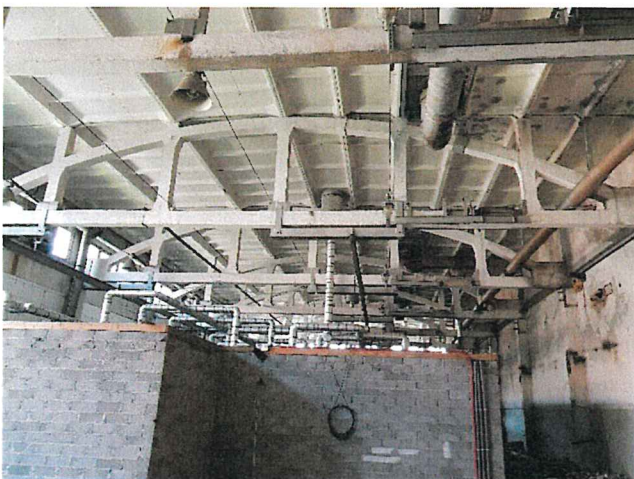
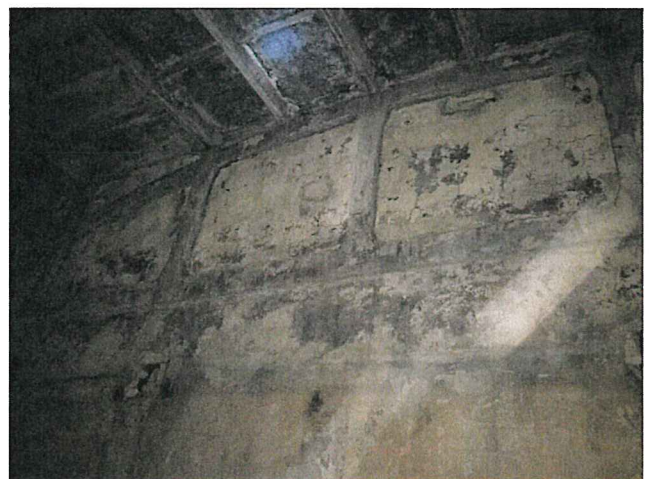
Ēkas jumta pārsegums veidots no 1.5 x 6 metru un 3 x 6 metru izmēra ribotām plātnēm. Atsevišķās vietās ūdens ietekmē pārsegumiem bojāts stieģrojuma aizsargslānis

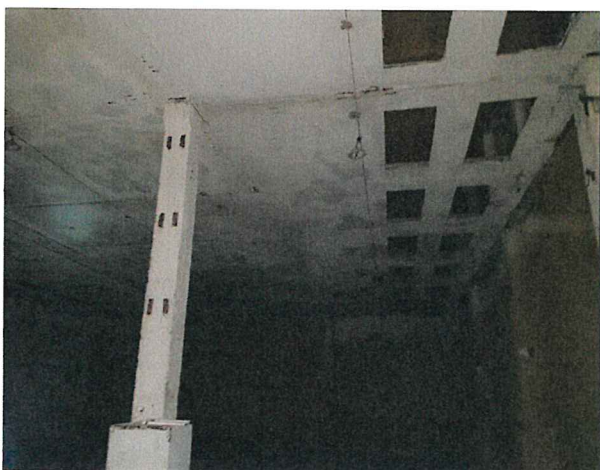
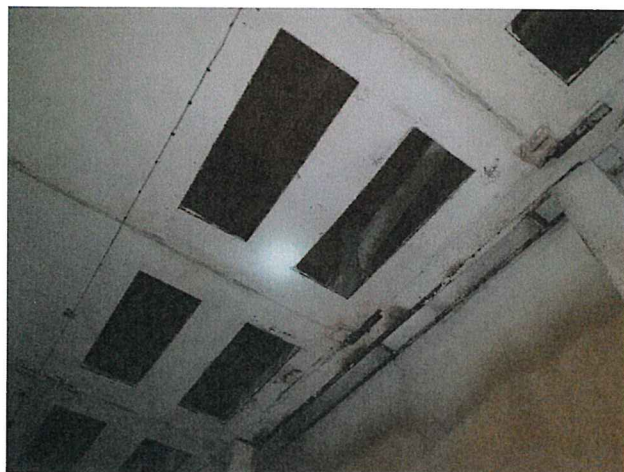
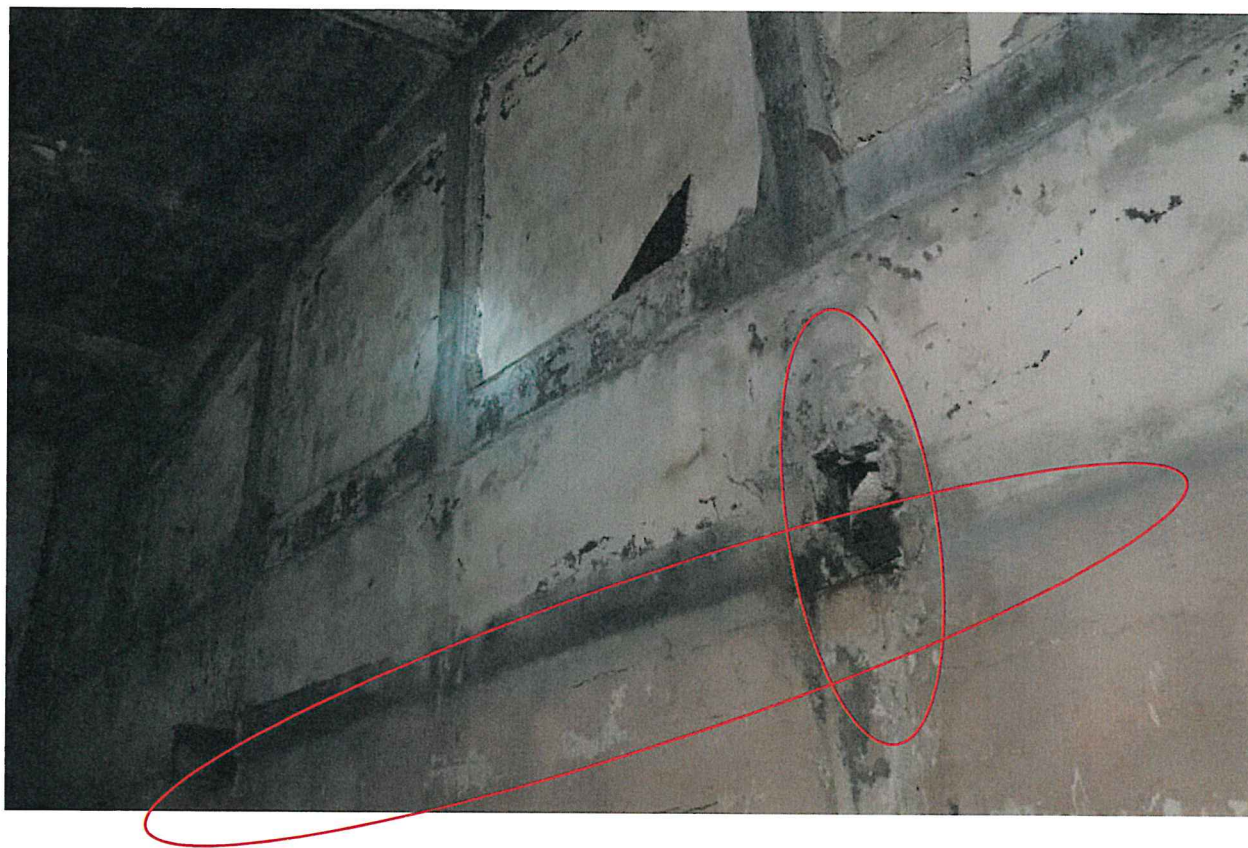
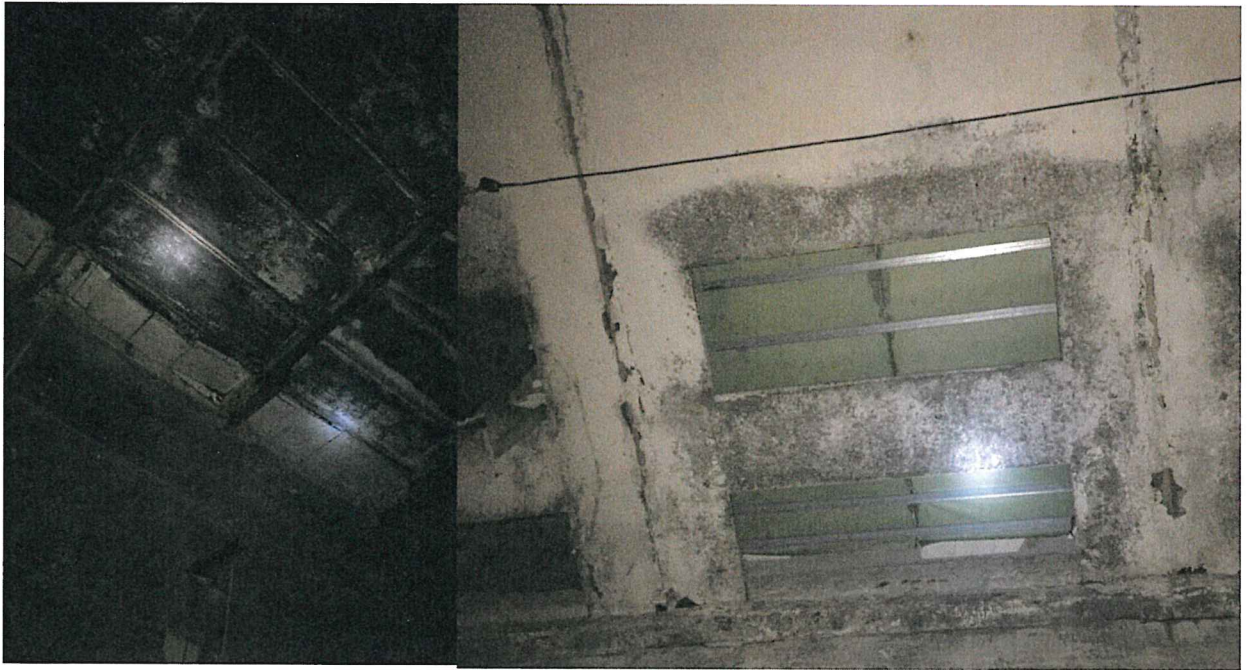
Ēkas atsevišķās zonās ir izbūvēti starpstāvu pārsegumi, veidojot ēkas 2. un 3.stāvu. Pārsegumiem atsevišķās zonās veidoti atvērumi. Veicot apsekošanu, konstatēts, ka daļa no starpstāvu pārseguma kopā ar kolonnām ir demontēta:

Atsevišķie atvērumi pārseguma konstrukcijās aizvērti ar apšaubāmā izpildījuma izolācijas starpslāni.

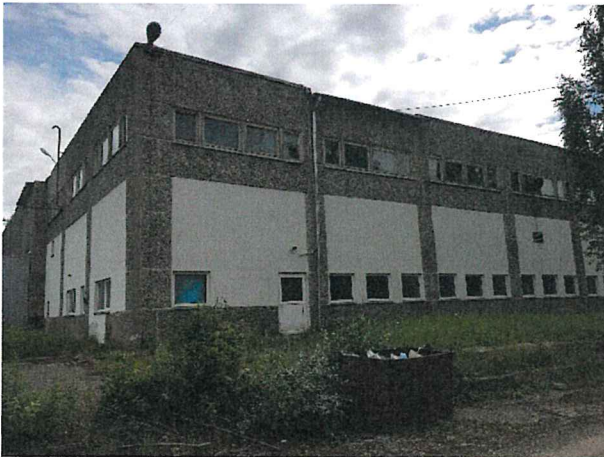
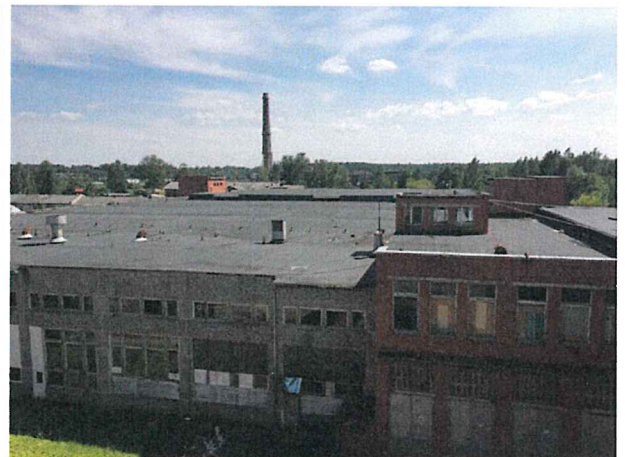
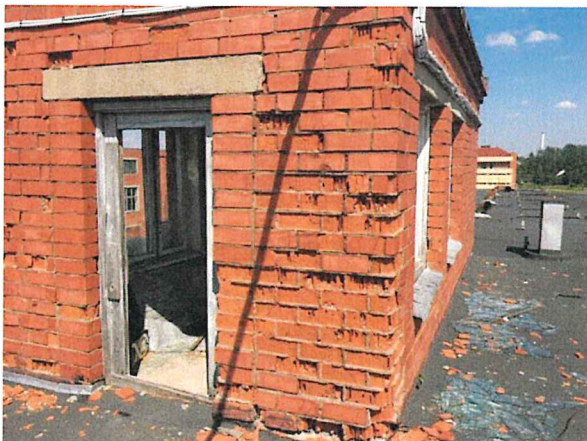
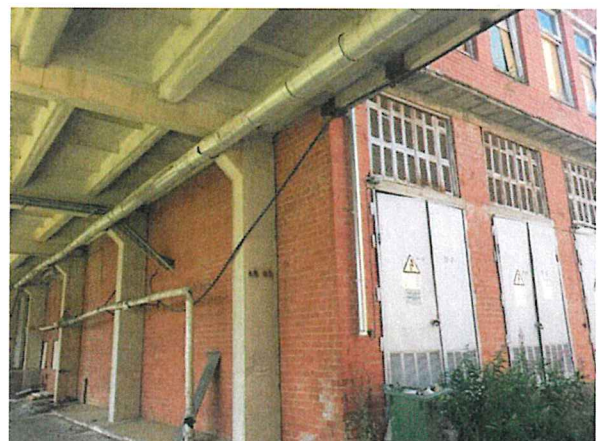
Ārsienas no keramzītbetona piekārtiem ārsienu paneļiem un ķieģeļu mūra. Keramzītbetona paneļi ir apmierinošā stāvoklī, bet ķieģeļu ārsienas vietām sala ietekmē nepietiekamas salizturības dēļ bojātas, sevišķi virs jumta izejošā mūra daļā.

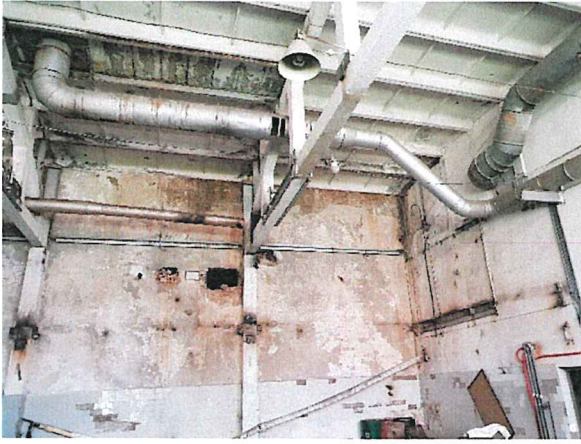
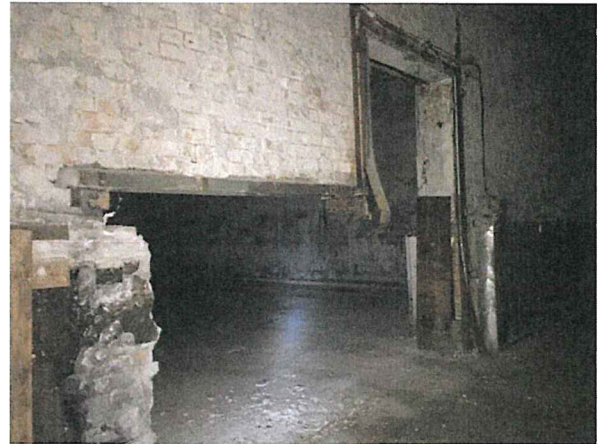
Pamatā visas ēkas starpsienas ir izbūvētas no ķieģeļu mūra. Atsevišķās sienās ir veidotas atveres, kas atkarībā no to izmēriem ir ar pārsedzēm vai bez. Atsevišķās telpās mūrim ir mehāniska rakstura bojājumi.

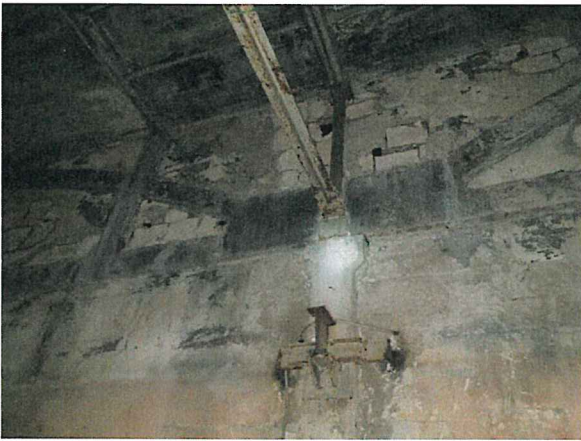
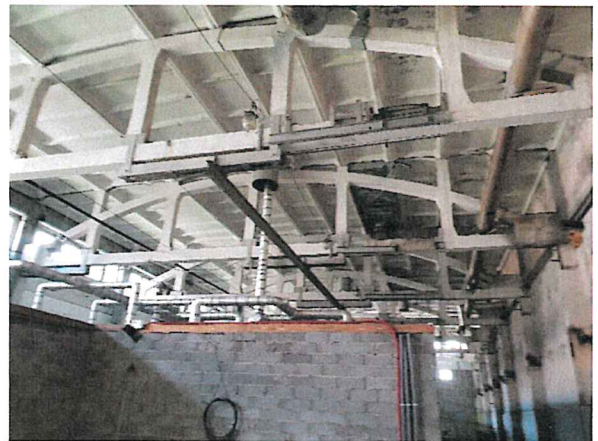
Atsevišķās telpas starpsienas veidotas no gāzbetona, savukārt saldēšanas agregātu telpas atdalītas ar keramzītbetona bloku mūri. Šo sienu tehniskais stāvoklis vērtējams kā apmierinošs.

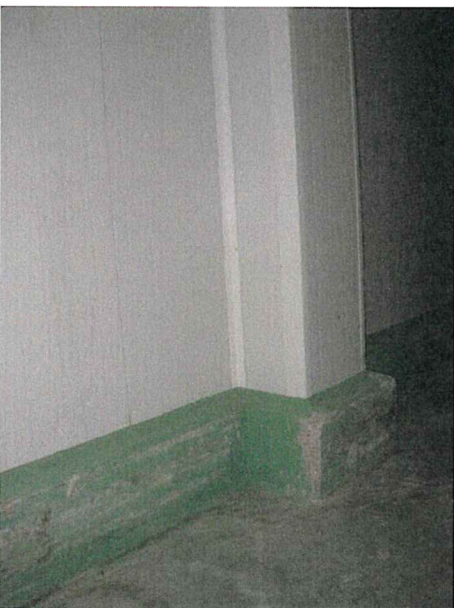
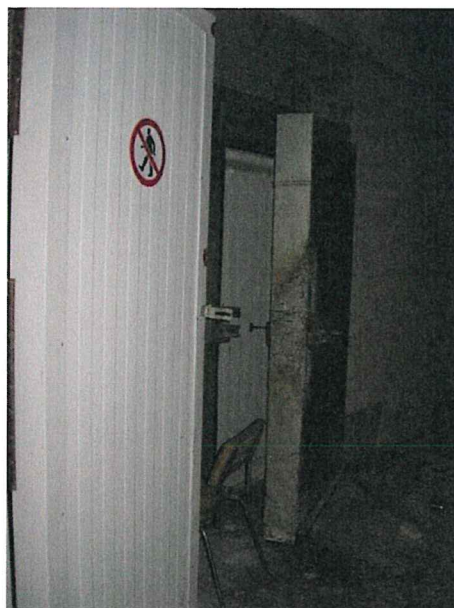
Saldētavas daļā starpsienas izbūvētas no „sendviču” tipa siltumizolācijas paneļi biezumā 50-100 mm atkarībā no telpas nozīmes, pie grīdas – betona cokols, pasargāšanai no transporta mehānismu nejaušiem bojājumiem. Paneļu tehniskais stāvoklis ir apmierinošs, izņemot mitruma bojājumus.

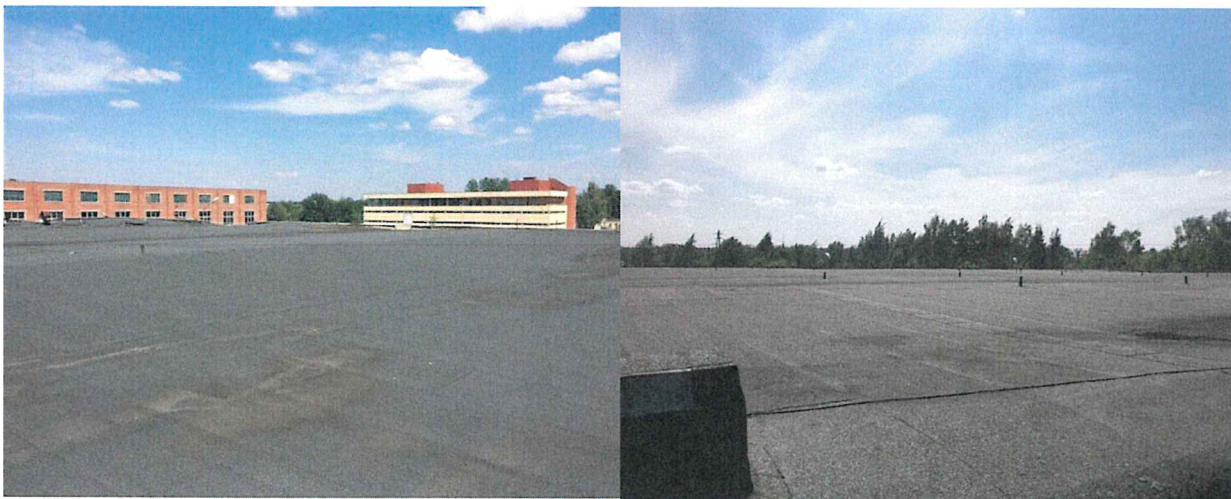
Ēkas jumta hidroizolācijas slānis ieklāts no bitumena ruļļu materiāla, kopumā apmierinošā stāvoklī.

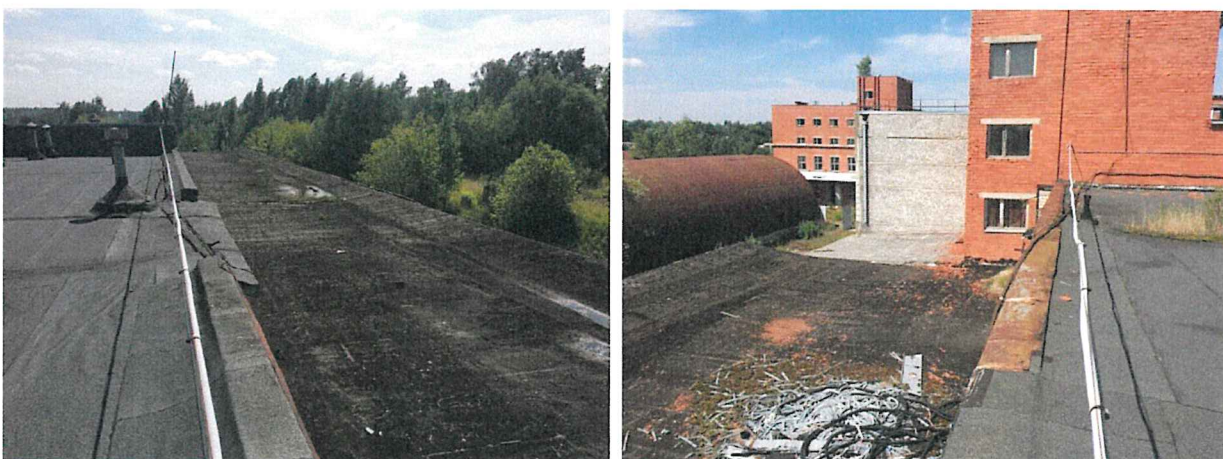
Ēkai virs rampām vecais jumta hidroizolācijas ruberoīda segums nav nomainīts un ir pilnībā nolietojies.

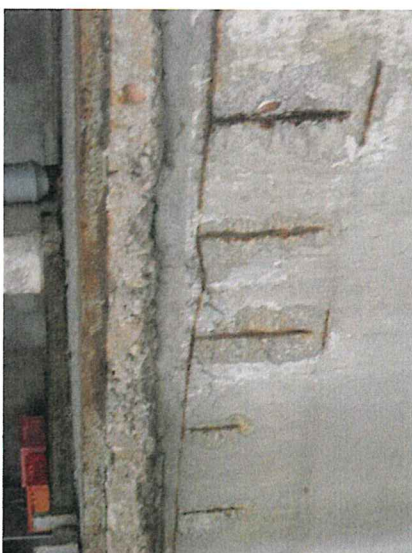
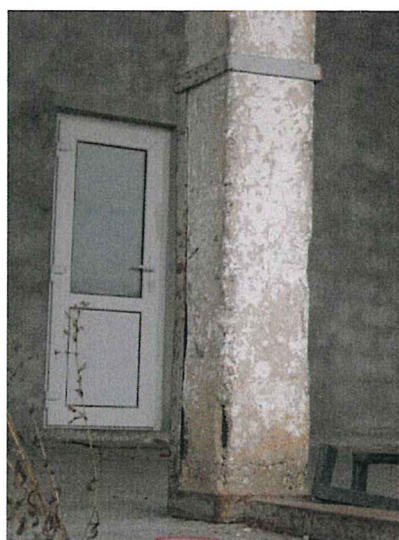
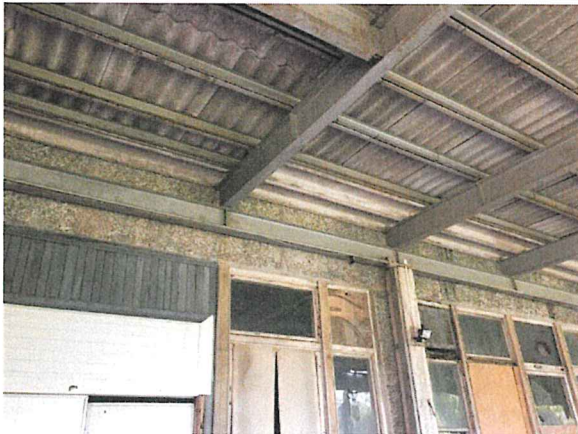
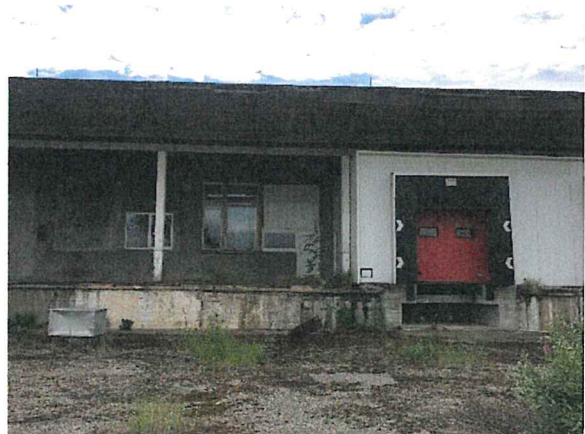
Rampas (gan austrumu pusē, gan rietumu pusē) ārmas dzelzsbetona kolonnām vietām atslāņojies betons, atsegts stiegrojums. Dzelzsbetona pārseguma ārmas betona aizsargkārtā sala ietekmē noārdījusies, redzams stiegrojums - stipri korodējis, pārklāts ar rūsu. Rampas jumta metālkonstrukciju pārsegums bez izteiktām rūsas pazīmēm, vizuāli apmierinošā stāvoklī.

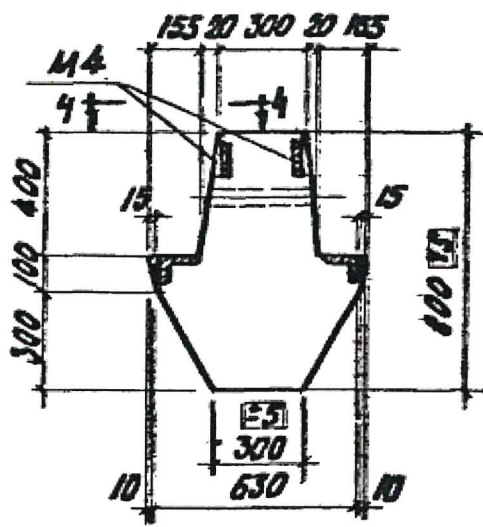
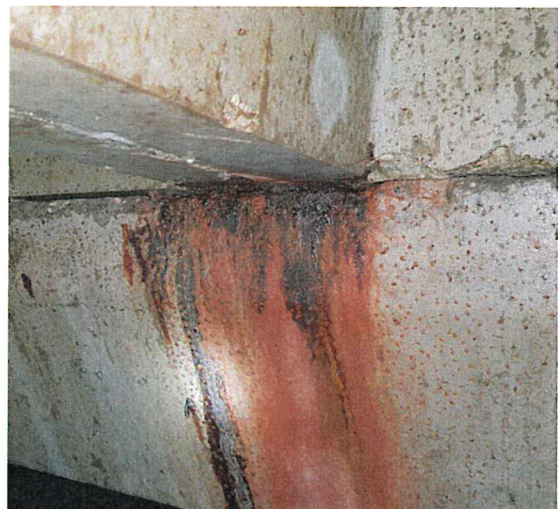
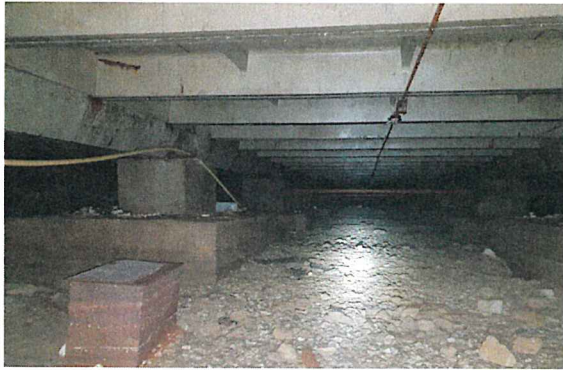
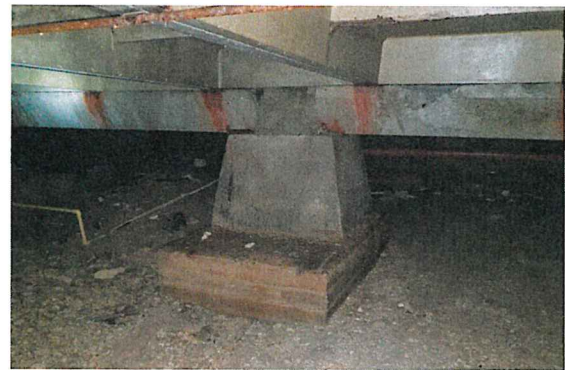
Pieņemts, ka pagrabstāva pārsegums veidots no ИИ23-1 sērijas ИБ3-17 markas dzelzsbetona rīģeļiem ar laidumu 6m un plauktiem plātņu balstīšanai. Neskatoties uz paaugstināto mitruma daudzumu, rīģeļiem vizuāli netika konstatēti bojājumi, deformācijas vai plaisājumi. Ir konstatēts, ka sarūsēja rīģeļu un plātņu montāžas detaļas. Rīģeļu tehniskais stāvoklis ir labs. Nestspējas samazinājums, ņemot vērā kalpošanas laiku un stāvokli, novērtēts kā –10%.

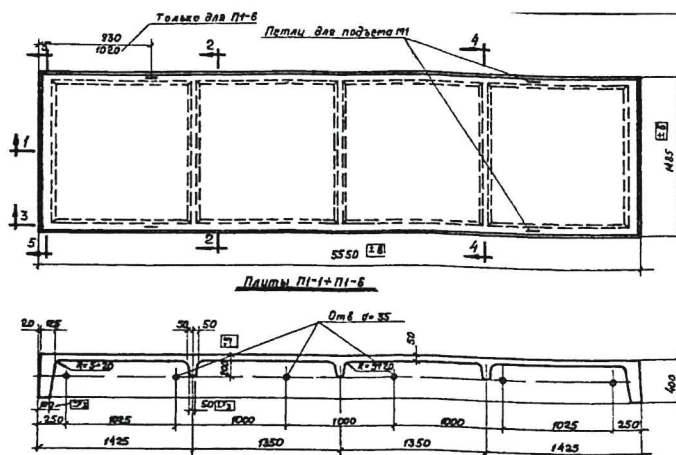
Pieņemts, ka pagrabstāva pārsegums veidots no ИИ24-1 sērijas П1-4 markas dzelzsbetona ribotām plātnēm 1.5 x 6 m. Pagrabstāva pārseguma plātņu stāvoklis ir labs. Plātņu vidējais nestspējas samazinājums, ņemot vērā kalpošanas laiku un stāvokli, novērtēts, ka -10%.

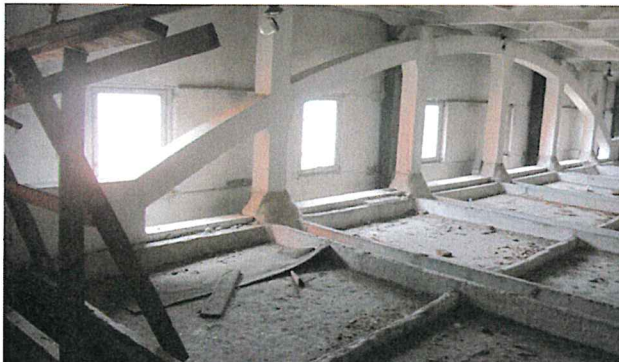
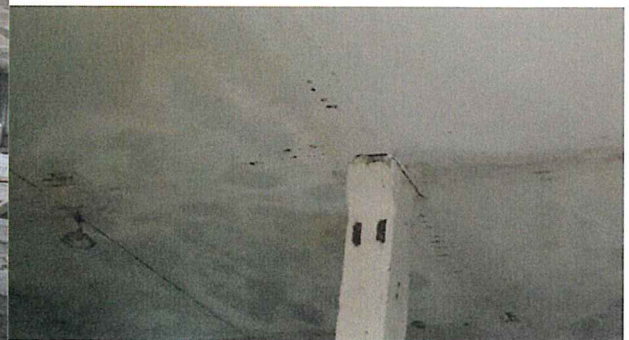
2.stāva pārsegums veidots no saliekamām ribotām dzelzsbetona plātnēm 3x6m, ar ribām uz augšu, kas balstās uz kopnes apakšējo joslu. Lielākā ēkas daļā 2.stāva pārsegums ir demontēts. Šo plātņu izgatavošanas kvalitāte ir ļoti zema. Ģeometriskie izmēri, ka arī stieģrojuma izvietojums svārstās ļoti plaša diapazonā. Ribas nav pilnībā iebetonētas. Plātņu biezums ir ļoti mazs, tikai 3 cm, kas neļauj nodrošināt pietiekošu aizsargkārtu. 2.stāva pārseguma plātņu tehniskais stāvoklis ir slikts. Nestspējas samazinājums, ņemot vērā kalpošanas laiku un stāvokli, novērtēts, kā -40%.

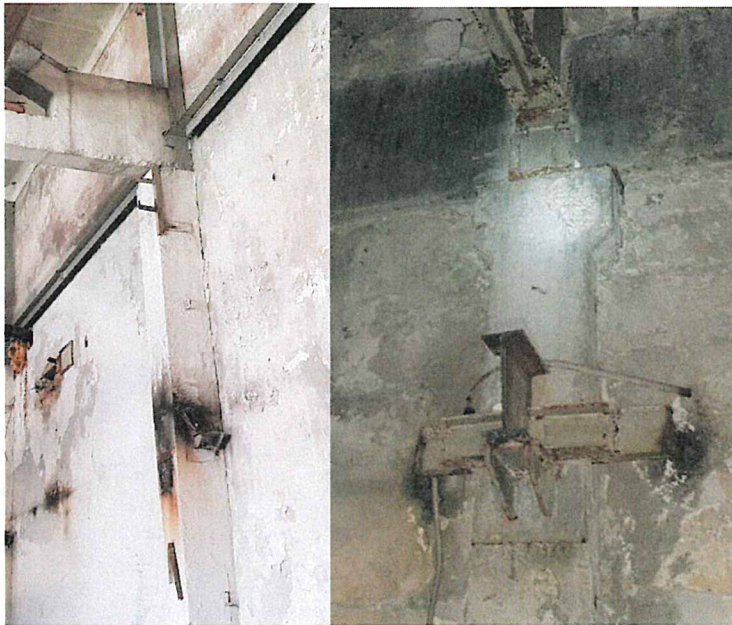
Jumta pārsegums veidots no saliekamā dzelzsbetona iepriekš saspiegtām ribotām plātnēm 3x6m, kas balstās uz kopnēm vai metāla balstiem (virs kolonnas). Dažās vietās ir izmantotas 1.5 x 6 m ribotās plātnes. Precīza plātņu marka nav noteikta, pieņemts, ka tās ir 1.465-7 sērijas ПА markas iepriekš saspieltas plātnes, plātņu marka ПАIV-4. Iepriekš saspiertais stiegrojums ir izvietots garenribās. Plātņu biezums ir vienāds ar 30mm, kas nozīme, ka stiegrojuma aizsargslānis neatbilst pašreizējo normu prasībām. Ir konstatēts, ka dažām plātnēm ir bojāta stiegrojuma aizsargkārtā, stiegrojums ir korodējis. Jumta pārseguma plātņu stāvoklis ir apmierinošs. Plātņu vidējais nestspējas samazinājums, ņemot vērā kalpošanas laiku un stāvokli, novērtēts kā **-20%**.

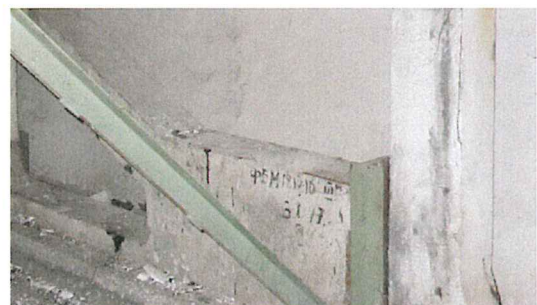
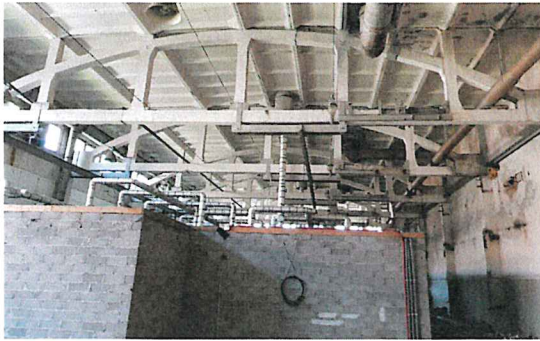
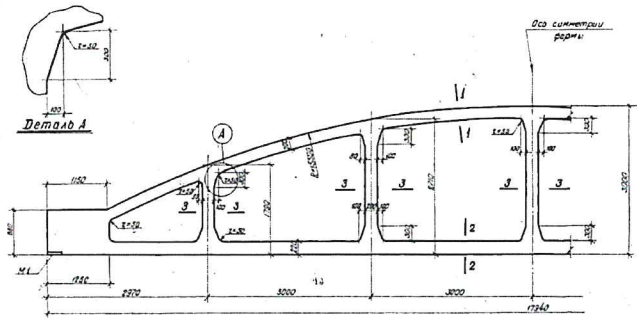
Jumta un bēniņu pārsegums balstās uz 18 m laiduma ФБМ18IV-10АIIIБ tipa 1.463-3 sērijas dzelzsbetona kopnēm bez atgāžņiem ar soli 6 m. Kopne ФБМ18IV-10АIIIБ ir paredzēta plātnēm ar soli 12m. Kopnes ir iepriekš saspieltas. Dažām kopnēm ir mainīta konstruktīvā shēma, nobalstot plātnes ne tikai kopnes mezglos (3 m plātnes), bet arī joslu vidū (1.5 m plātnes). Kopnēm bojājumi vizuāli netika konstatēti. Kopņu tehniskais stāvoklis ir labs. Kopņu nestspējas samazinājums, ņemot vērā kalpošanas laiku un stāvokli, novērtēts, kā **-10%**.
