### **Tehniskās apsekošanas atzinums**

Divstāvu kūts (vēsturiskais nosaukums)  
būves kad. apzīm. 9664 088 0244 001,  
Ķeņa iela 2, Kocēni, Valmieras novads  
(būves nosaukums, zemes vienības kadastra numurs un adrese)

Valmieras novada pašvaldība, 2022.gada 20.janvāris  
(pasūtītājs, līguma Nr un datums)  
Veikt ēkas tehnisko apsekošanu atbilstoši Būvju tehniskās apsekošanas būvnormatīvs LBN 405-21  
(apsekošanas uzdevums, tā izsniegšanas datums)

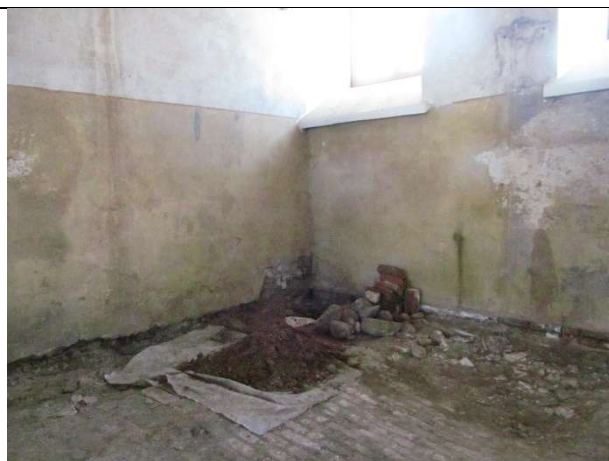
Foto Nr.1

PAMATNE – apsekošanas laikā tika atrakti pamati ēkas iekšienē (foto Nr.1), pie rietumu ārsienas un starpsienas starp kūti un tehnisko telpu. Grīdas pamatnē smilts-grunts sajaukums ar akmeņiem, akmeņu šķembām, ķieģeļiem (foto Nr.1 un Nr.2). 1,1m dziļumā sākas sarkans viegla smilšmāla slānis un uzrādās arī uz atzīmes -1,3m (10cm zem pamatu konstrukcijas). Atraktā grunts ir mitra. Ūdens nav vērojams. Izraktais smilšmāls pēc dažām dienām paliek ciets.

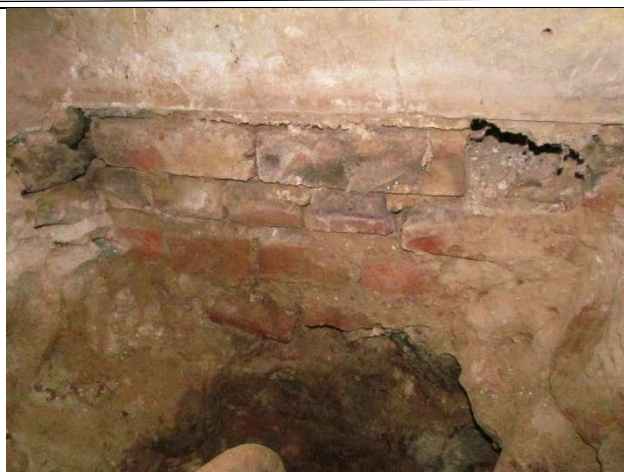
Foto Nr.3

Zem grīdas līmeņa atsedzas četras ķieģeļu rindas 30cm augstumā (foto Nr.3). Tālāk ir akmens mūris līdz atzīmei -1,2m. Atsegts arī starpsienas pamats, kas visa augstumā ir akmens mūris. Pamati ir samērā līdzīgi mūrēti ar kaļķa javu (foto Nr.4). Pamati veidoti kā lentveida pamati.

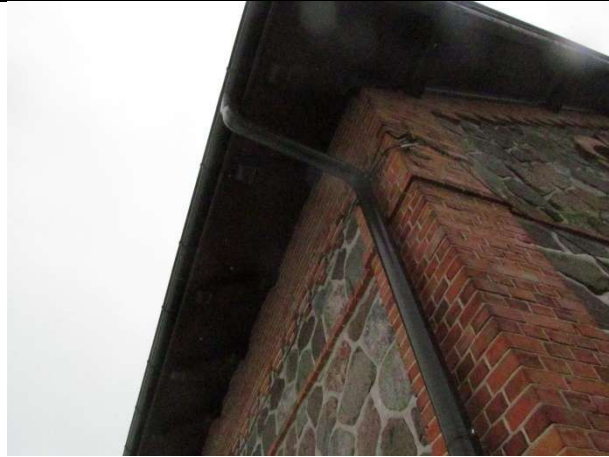
Foto Nr.13

Ēkas stūri un aiļu malas portāli mūrēti ar māla ķieģeļiem (280x135x70mm) uz kaļķa javas. Šis mūrējums izceļas par 2cm līdz 6cm no laukakmens mūrējuma plaknes (foto Nr.13 un foto Nr.14). Ārsienas laukakmens mūrī ir veikta šuvju aizpildīšana ar Sakret CLp+ javu. Logu aiļu, portālu un stūra rustu māla ķieģeļiem ir vietām izdrupušas šuves.

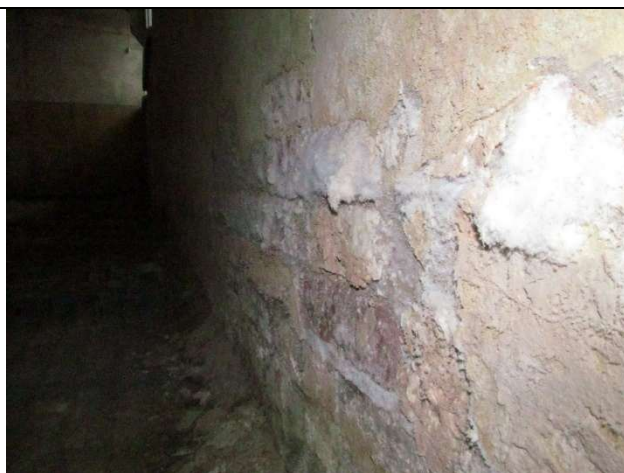
Foto Nr.29

Pamatos zem ķieģeļu apšuvuma sienas nav hidroizolācija, zemes mitrums sūcas ķieģeļos un izdalās karbonāta sāļi baltu pārsļu veidā (foto Nr.29 un foto Nr.30). Mitruma bojātās vietās sienas apmetums nokritis.

Laukakmens mūra iekšējā ķieģeļu apšuvuma tehniskais stāvoklis ir neapmierinošs.

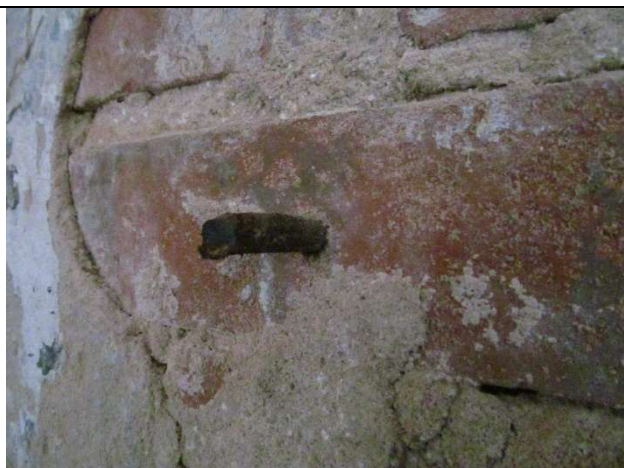
Foto Nr.31

Ķieģeļu apšuvumā ir saglabājušies svešķermeņi (foto Nr.31, foto Nr.32).

Vietām ķieģeļu apšuvuma šuves apakšējā daļā ir izdrupušas (fotoNr.31, foto Nr.32).

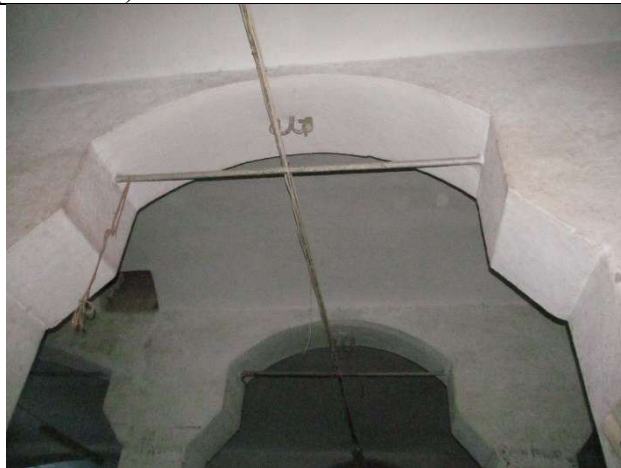
Foto Nr.37

Visas arku un kolonnu līnijas garumā, ēkas šķērsvirzienā, 400mm no arkas apakšas ir metāla stieņa Ø 32mm savilce (foto Nr.37) ar enkurojumu laukakmens mūra sānu sienās, redzams fasādē (fotoNr.38).

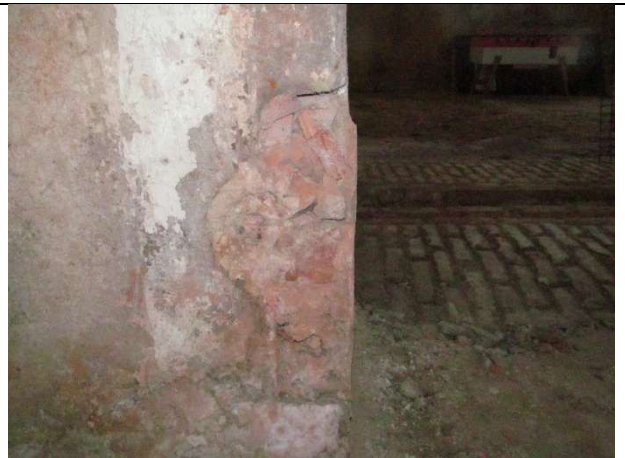
Foto Nr.50

Kūts vidū demontētās starpsienas vietā kolonnai ir divas iedobes, kas neakurāti aizmūrētas ar dobajiem māla ķieģeļiem (foto Nr.49, foto Nr.50).

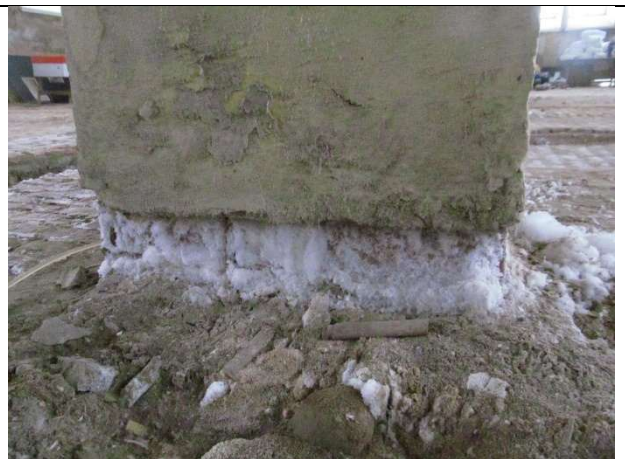
Foto Nr.52

Mūra kolonnām nav ierīkota horizontālā hidroizolācija. Kolonnu apakšējā daļā vietām ir sāļu izsvīdumi (foto Nr.51 un foto Nr.52), vietām izdrupušas šuves.

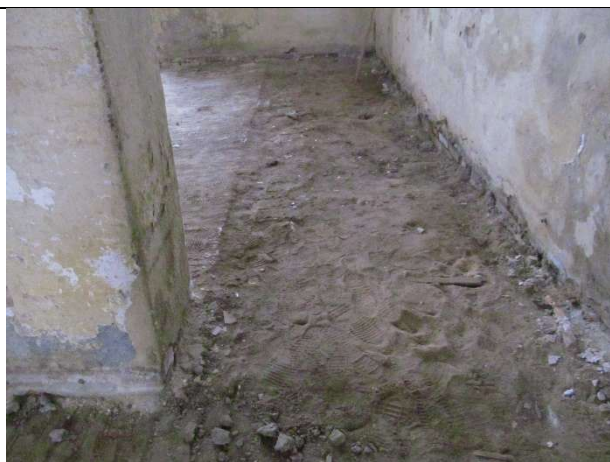
Foto Nr.93

Aizgaldū vietās konstrukcija ir demontēta un tās vietā ir grunts ar laukakmeņu ieslēgumiem (foto Nr.93, foto Nr.94).

Pirmā stāva grīdas ir neapmierinošā tehniskā stāvoklī.

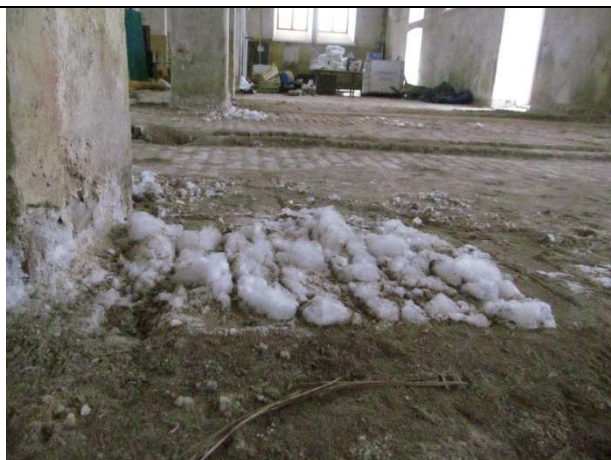
Foto Nr.96

Ķieģeļu grīdā vietām atsedzas tukšumi (foto Nr.95). Vietām grīdā ir balti sāļu izdalījumi, kas ūdens iedarbībā izšķīst (foto Nr.96).

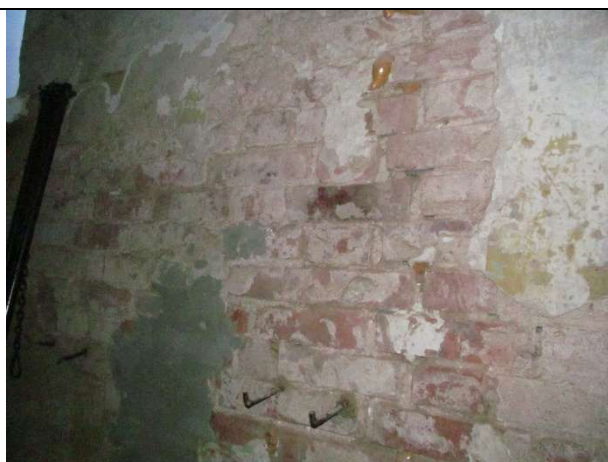
Foto Nr.127

Sienām apmetums ir daļēji nokritis (foto Nr.127). Uz sienām ir sāļu izdalījumi (foto Nr.128).

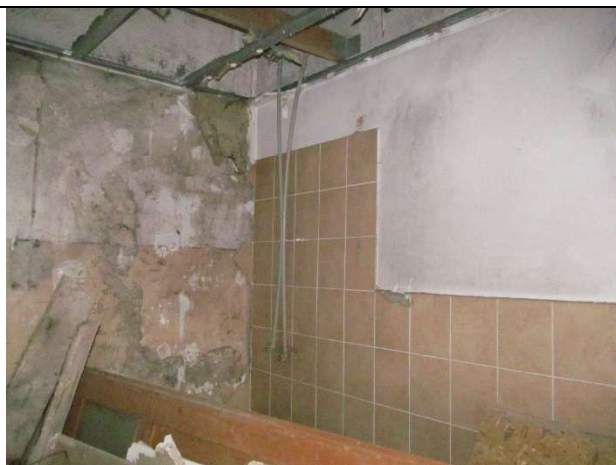
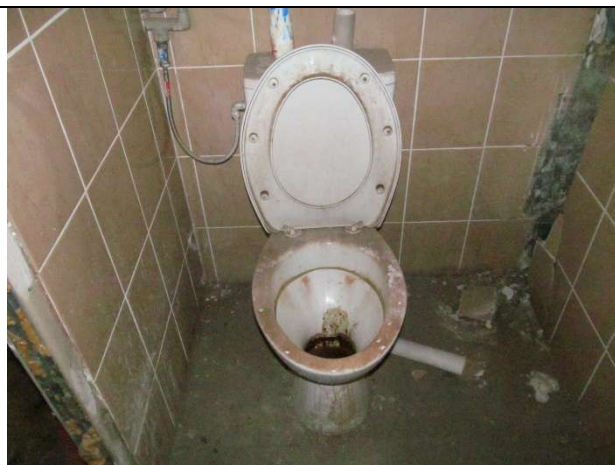
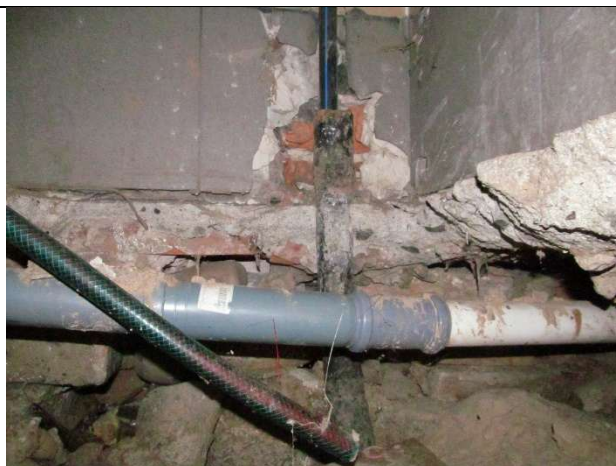
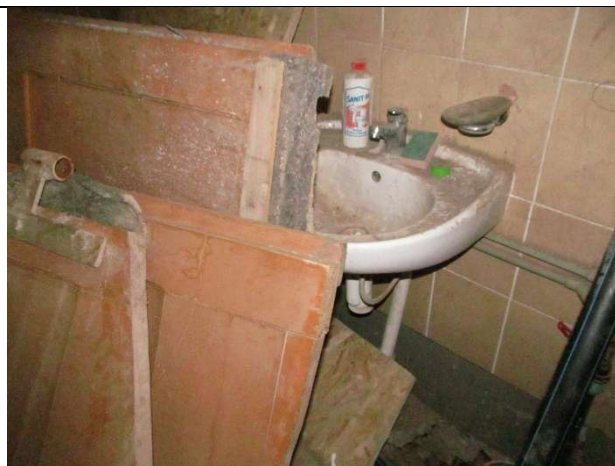
| Apsekošanas objekta vai apsekošanas priekšmeta nosaukums. Īss konstatēto bojājumu un to cēloņu apraksts, tehniskā stāvokļa novērtējums atsevišķiem būves elementiem, konstrukciju veidiem, būves detaļām. Atbilstība normatīvo aktu prasībām. | | Tehniskais nolietojums (%) |
|---|---|---|
| Santehnikās iekārtas un cauruļvadi daļēji demontēti, nolietotojušies (foto Nr.149 ÷ foto Nr.152) | | |

Santehriskās iekārtas un cauruļvadi ir demontētā, neapmierinošā stāvoklī.

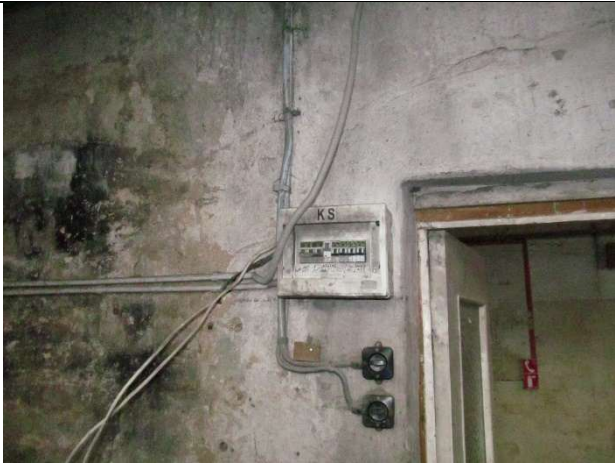
| <p>Iekšējā elektroinstalācija daļēji demontēta un nolietojusies (foto Nr.157).</p> <p>Elektrības pievada sadalne ir ziemeļu fasādē (foto N r.158).</p> | | |
| <p>Iekšējā elektroinstalācija ir demontētā, neapmierinošā stāvoklī.</p> | | |

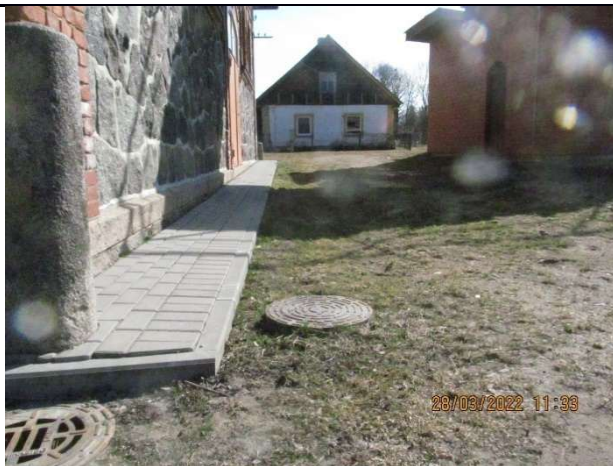
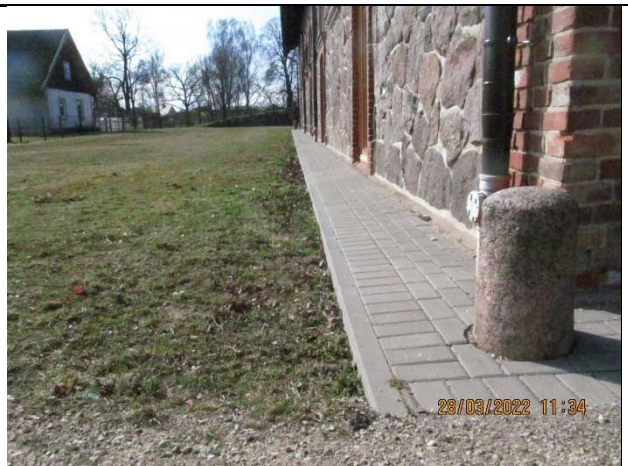
| Apsekošanas objekta vai apsekošanas priekšmeta nosaukums. Īss konstatēto bojājumu un to cēloņu apraksts, tehniskā stāvokļa novērtējums atsevišķiem būves elementiem, konstrukciju veidiem, būves detaļām. Atbilstība normatīvo aktu prasībām. | | Tehniskais nolietojums (%) |
|---|---|---|
| <p>Ēkas rietumu un ziemeļu fasādē blakus esošā asfaltētā ceļa ūdeņi nokļūst pie ēkas esošajā šķembu laukumā un ēkas konstrukcijā (foto Nr.159, foto Nr.160).</p> <div> <div> <p>Foto Nr.159</p> </div> <div> <p>Foto Nr.160</p> </div> </div> <p>Austrumu un rietumu fasādē ēkai pieguļ zālāji (foto Nr.161, foto Nr.162).</p> | | |

Ēkai brīvi piekļūst ceļa un apkārtējie ūdeņi.
