### **Tehniskās apsekošanas atzinums**

Divstāvu kūts (vēsturiskais nosaukums)  
būves kad. apzīm. 9664 088 0244 001,  
Ķeņa iela 2, Kocēni, Valmieras novads  
(būves nosaukums, zemes vienības kadastra numurs un adrese)

Valmieras novada pašvaldība, 2022.gada 20.janvāris  
(pasūtītājs, līguma Nr un datums)  
Veikt ēkas tehnisko apsekošanu atbilstoši Būvju tehniskās apsekošanas būvnormatīvs LBN 405-21  
(apsekošanas uzdevums, tā izsniegšanas datums)

Atzinums izsniegts 2022.gada 30.marts

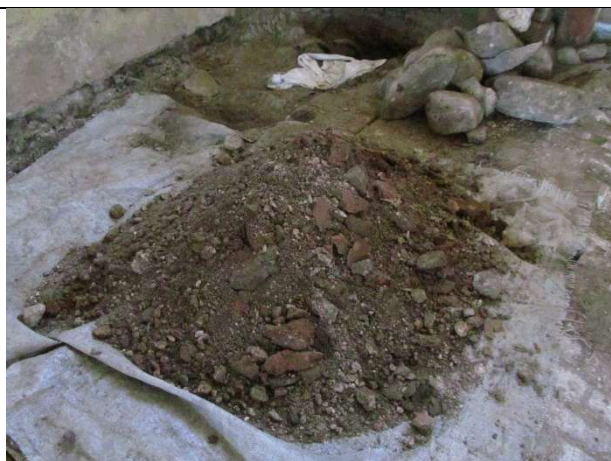
Foto Nr.2

PAMATNE – apsekošanas laikā tika atrakti pamati ēkas iekšienē (foto Nr.1), pie rietumu ārsienas un starpsienas starp kūti un tehnisko telpu. Grīdas pamatnē smilts-grunts sajaukums ar akmeņiem, akmeņu šķembām, ķieģeļiem (foto Nr.1 un Nr.2). 1,1m dziļumā sākas sarkans viegla smilšmāla slānis un uzrādās arī uz atzīmes -1,3m (10cm zem pamatu konstrukcijas). Atraktā grunts ir mitra. Ūdens nav vērojams. Izraktais smilšmāls pēc dažām dienām paliek ciets.

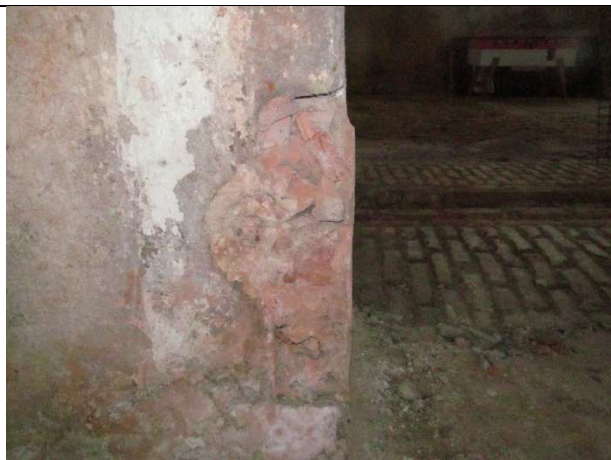
Foto Nr.50

Kūts vidū demontētās starpsienas vietā kolonnai ir divas iedobes, kas neakurāti aizmūrētas ar dobajiem māla ķieģeļiem (foto Nr.49, foto Nr.50).

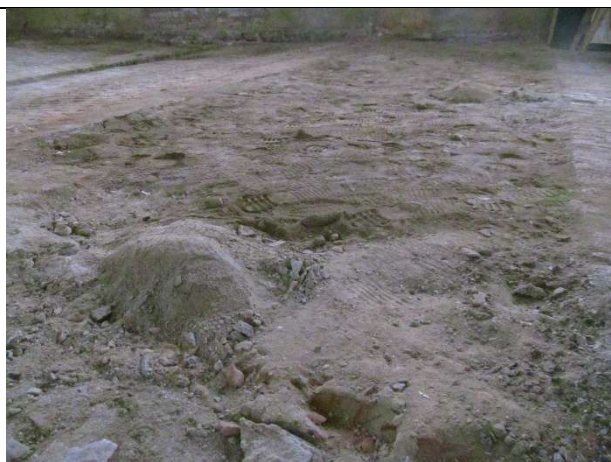
Foto Nr.94

Aizgaldū vietās konstrukcija ir demontēta un tās vietā ir grunts ar laukakmeņu ieslēgumiem (foto Nr.93, foto Nr.94).

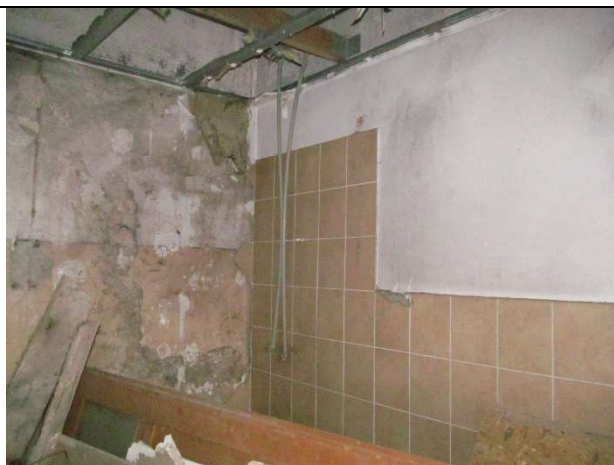
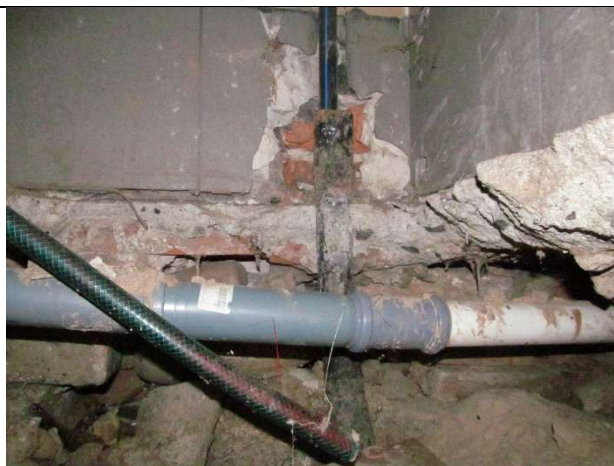
| Apsekošanas objekta vai apsekošanas priekšmeta nosaukums. Īss konstatēto bojājumu un to cēloņu apraksts, tehniskā stāvokļa novērtējums atsevišķiem būves elementiem, konstrukciju veidiem, būves detaļām. Atbilstība normatīvo aktu prasībām. | | Tehniskais nolietojums (%) |
|---|---|---|
| Santehnikās iekārtas un cauruļvadi daļēji demontēti, nolietotojušies (foto Nr.149 ÷ foto Nr.152) | | |

Santehnikās iekārtas un cauruļvadi ir demontētā, neapmierinošā stāvoklī.
