### **Tehniskās apsekošanas atzinums**

Divstāvu kūts (vēsturiskais nosaukums)  
būves kad. apzīm. 9664 088 0244 001,  
Ķeņa iela 2, Kocēni, Valmieras novads  
(būves nosaukums, zemes vienības kadastra numurs un adrese)

Valmieras novada pašvaldība, 2022.gada 20.janvāris  
(pasūtītājs, līguma Nr un datums)  
Veikt ēkas tehnisko apsekošanu atbilstoši Būvju tehniskās apsekošanas būvnormatīvs LBN 405-21  
(apsekošanas uzdevums, tā izsniegšanas datums)

Atzinums izsniegts 2022.gada 30.marts

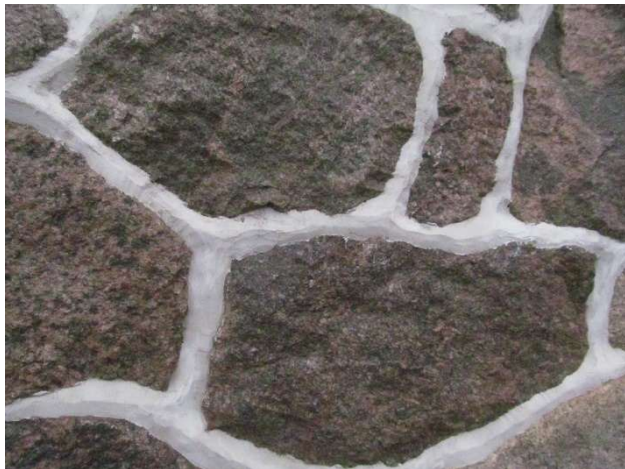
| Ēkai sienas mūrētas no laukakmeņiem ar kaļķa javu ar izšuvošanu (foto Nr.7 un foto Nr.8). | | |

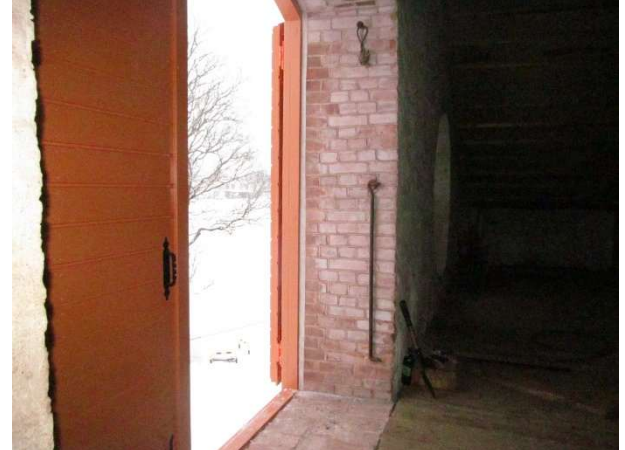
| Logu un durvju ailes ierīkotas no māla ķieģeļu mūrējuma ar kaļķa javu (foto Nr.9 un foto Nr.10). | | |

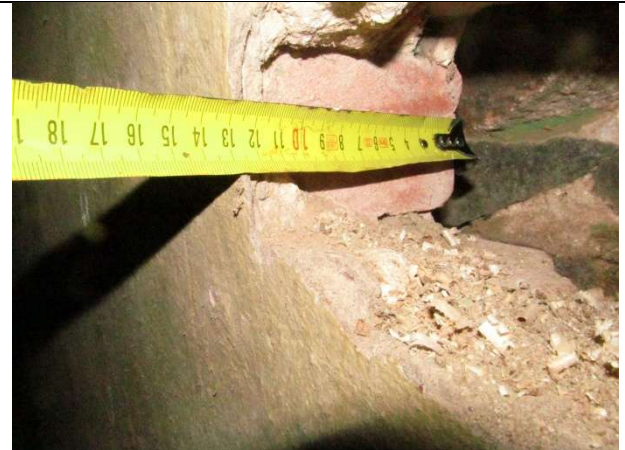
Foto Nr.11

| Akmens mūrējuma ārsienas un pirmā stāva ailes no iekšpuses ir apmūrētas ar pusķieģeļa biezuma (130mm) sienas mūrējumu no māla ķieģeļiem ar 7cm gaisa spraugu (fotoNr.11 un foto Nr.12). | | |

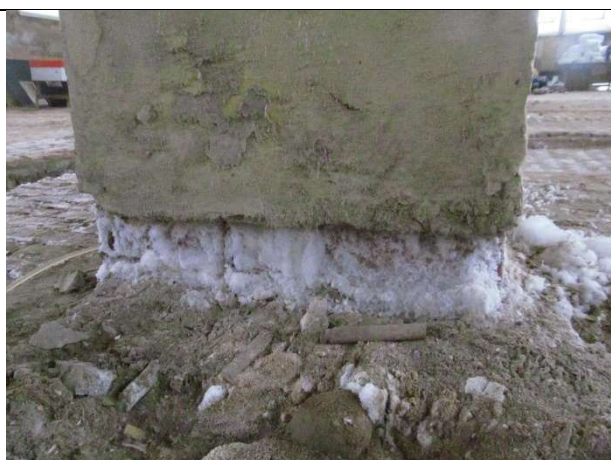
Foto Nr.52

Mūra kolonnām nav ierīkota horizontālā hidroizolācija. Kolonnu apakšējā daļā vietām ir sāļu izsvīdumi (foto Nr.51 un foto Nr.52), vietām izdrupušas šuves.

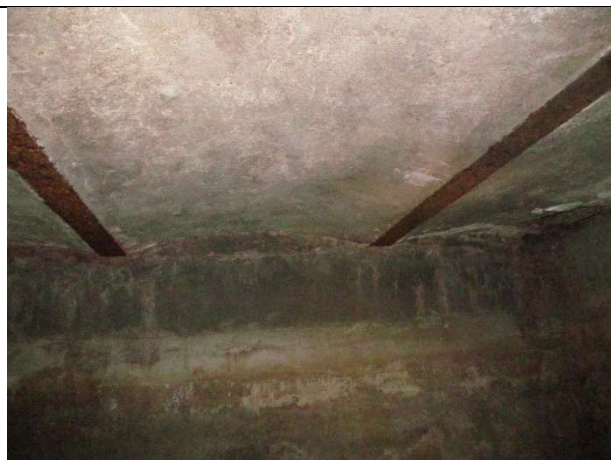
Foto Nr.59

Metāla sijas ir korodējušas (foto Nr.60).

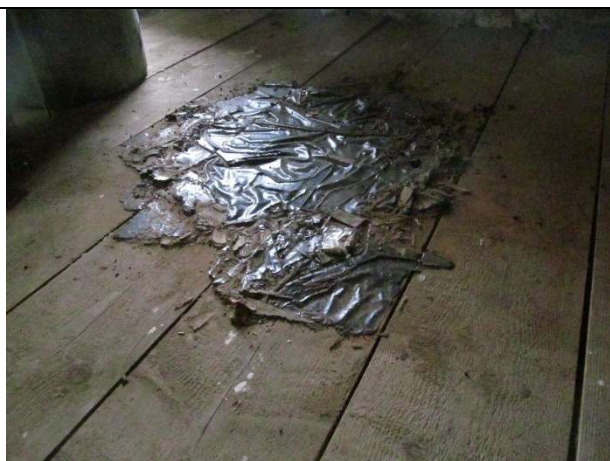
Grīdā dažās vietās ir bituma piesārņojums (foto Nr.115). Pagājušā gadsimtā grīdā ir veidojies eļļas piesārņojums (foto Nr.116).

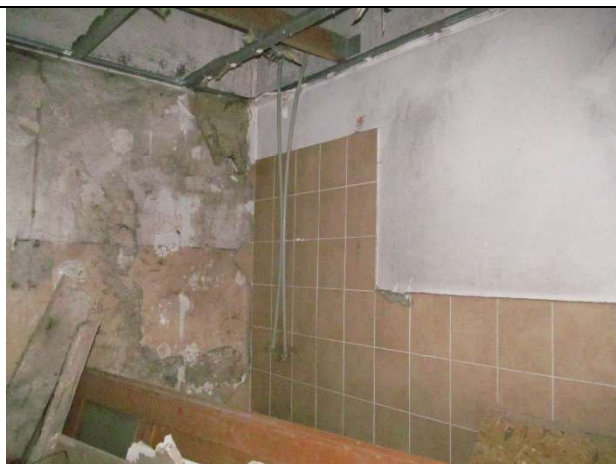
Foto Nr.149

Santehnikās iekārtas un cauruļvadi daļēji demontēti, nolietojušies (foto Nr.149 ÷ foto Nr.152)

Santehnikās iekārtas un cauruļvadi ir demontētā, neapmierinošā stāvoklī.

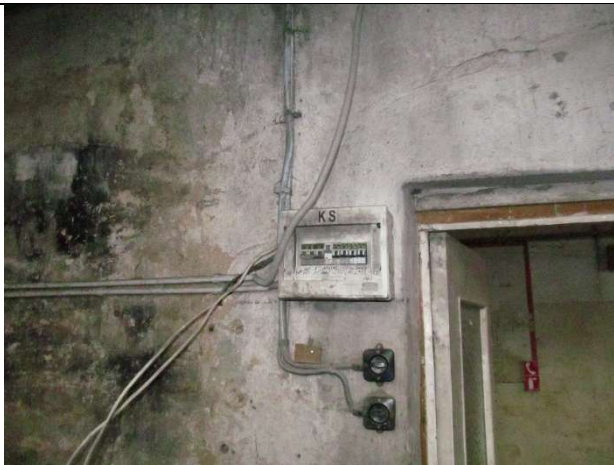
| <p>Iekšējā elektroinstalācija daļēji demontēta un nolietojusies (foto Nr.157).</p> <p>Elektrības pievada sadalne ir ziemeļu fasādē (foto N r.158).</p> | | |
| <p>Iekšējā elektroinstalācija ir demontētā, neapmierinošā stāvoklī.</p> | | |
