Tehniskās apsekošanas atzinums

Divstāvu kūts (vēsturiskais nosaukums)

būves kad. apzīm. 9664 088 0244 001,

Ķeņča iela 2, Kocēni, Valmieras novads

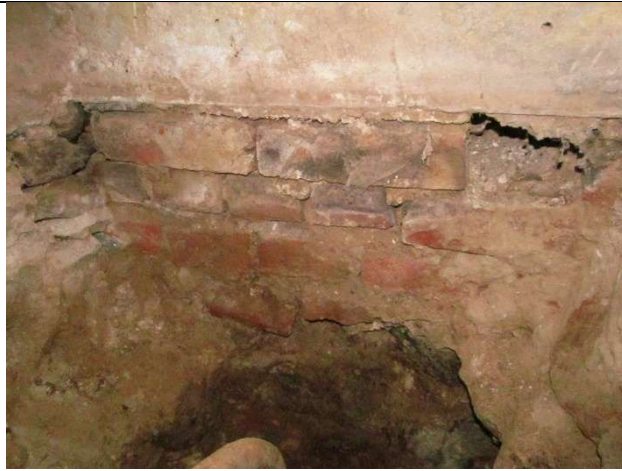
Foto Nr.3

Foto Nr.1		Foto Nr.2
<p>PAMATI</p> <p>Zem grīdas līmeņa atsedzas četras ķieģeļu rindas 30cm augstumā (foto Nr.3). Tālāk ir akmens mūris līdz atzīmei -1,2m. Atsegts arī starpsienas pamats, kas visa augstumā ir akmens mūris. Pamati ir samērā līdzēni mūrēti ar kaļķa javu (foto Nr.4). Pamati veidoti kā lentveida pamati.</p>

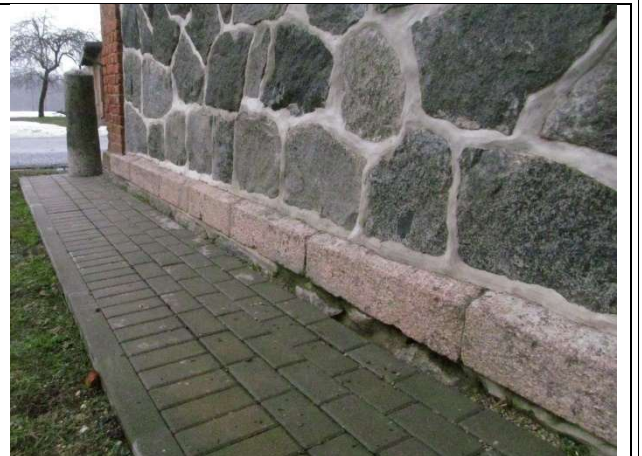
Foto Nr.6

Ēkai ir ierīkota betona bruģa apmale 70cm platumā (foto Nr.5 un foto Nr.6)

Ēkas apmale ir labā tehniskā stāvoklī.

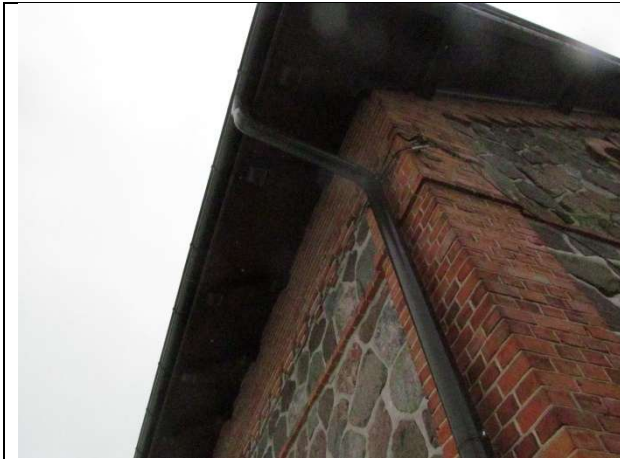
Foto Nr.13

Ēkas stūri un aiļu malas portāli mūrēti ar māla ķieģeļiem (280x135x70mm) uz kaļķa javas. Šis mūrējums izceļas par 2cm līdz 6cm no laukakmens mūrējuma plaknes (foto Nr.13 un foto Nr.14). Ārsienas laukakmens mūrī ir veikta šuvju aizpildīšana ar Sakret CLp+ javu. Logu aiļu, portālu un stūra rustu māla ķieģeļiem ir vietām izdrupušas šuves.

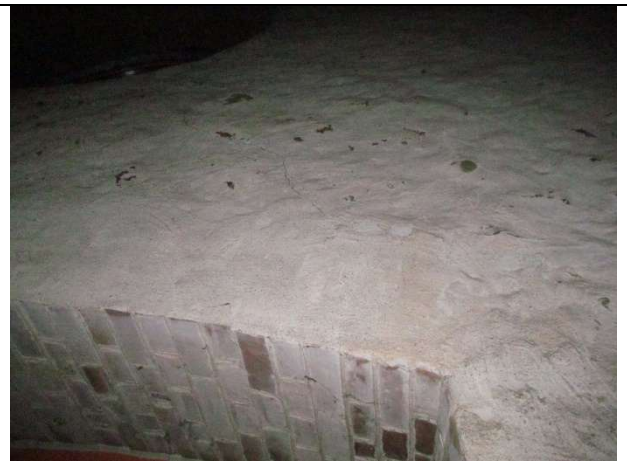
Foto Nr.22

Otrā stāva ziemeļu gala sienai virs vārtu aillas iekšpusē abos stūros ir slīpas plaisas ar minimālu atvērumu.

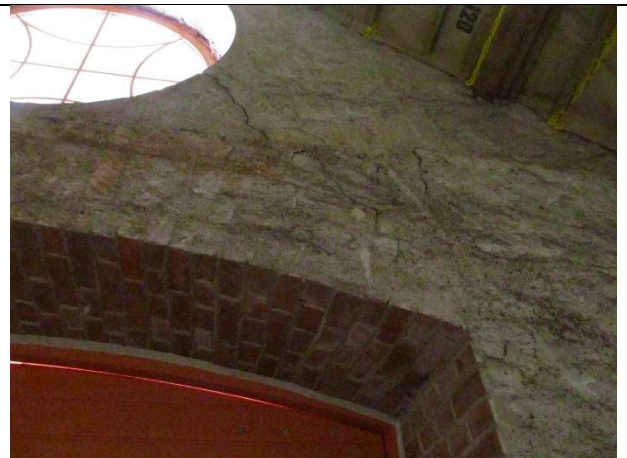
Foto Nr.24

Otrā stāva dienvidu gala sienas vārtu ailas arkā plaisas ar atvērumu līdz 3mm (foto Nr.23). Otrā stāva dienvidu gala sienai plaisas no abiem vārtu ailas stūriem slīpi uz augšu ar atvērumu līdz 5mm (foto Nr.24).

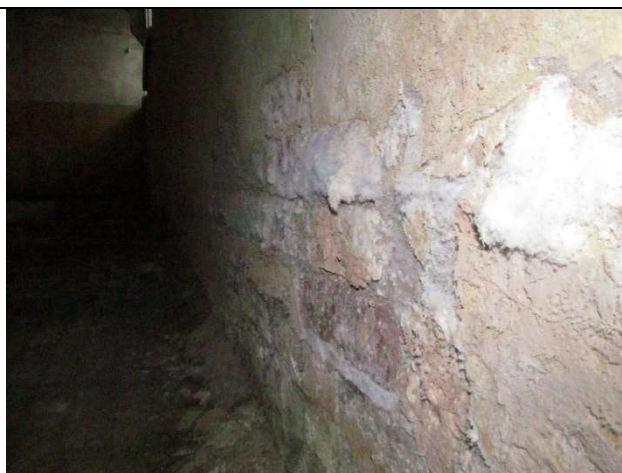
Foto Nr.29

Pamatos zem ķieģeļu apšuvuma sienas nav hidroizolācija, zemes mitrums sūcas ķieģeļos un izdalās karbonāta sāļi baltu pārslu veidā (foto Nr.29 un foto Nr.30). Mitruma bojātās vietās sienas apmetums nokritis.

Laukakmens mūra iekšējā ķieģeļu apšuvuma tehniskais stāvoklis ir neapmierinošs.

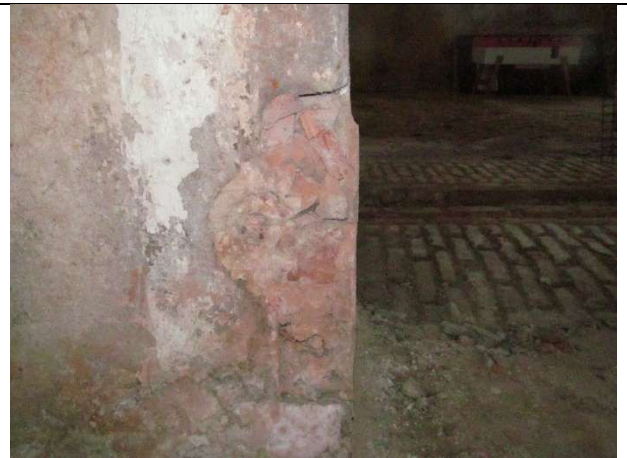
Foto Nr.50

Kūts vidū demontētās starpsienas vietā kolonnai ir divas iedobes, kas neakurāti aizmūrētas ar dobajiem māla ķieģeļiem (foto Nr.49, foto Nr.50).

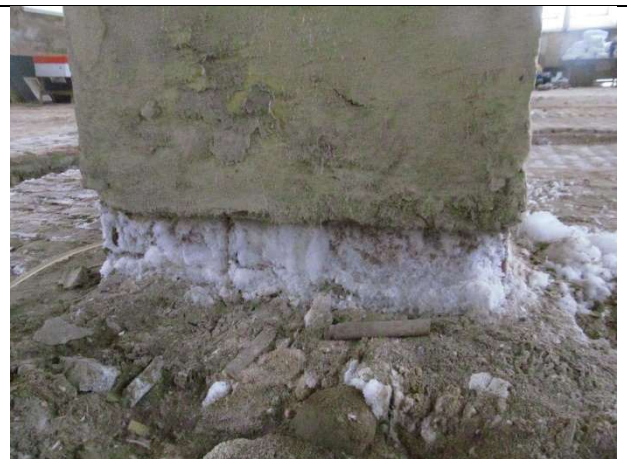
Foto Nr.52

Mūra kolonnām nav ierīkota horizontālā hidroizolācija. Kolonnu apakšējā daļā vietām ir sāļu izsvīdumi (foto Nr.51 un foto Nr.52), vietām izdrupušas šuves.

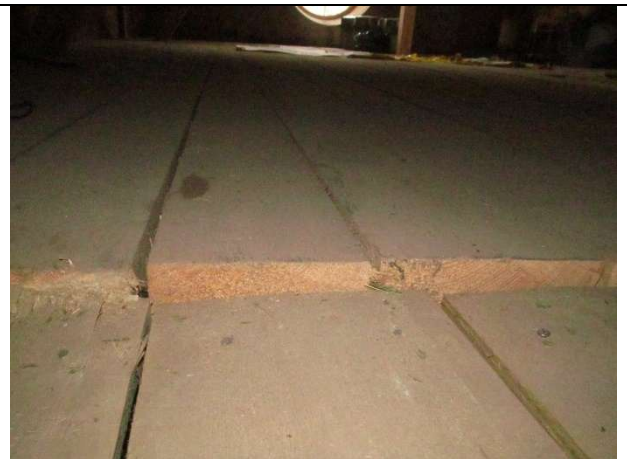
Foto Nr.114

Grīdas segums ir ar ievērojamām līmeņu starpībām – līdz 5cm, malās starpība ir lielāka – līdz 11cm. Ir arī lokālas līmeņu starpības – līdz 4cm (foto Nr.113, Nr.114).

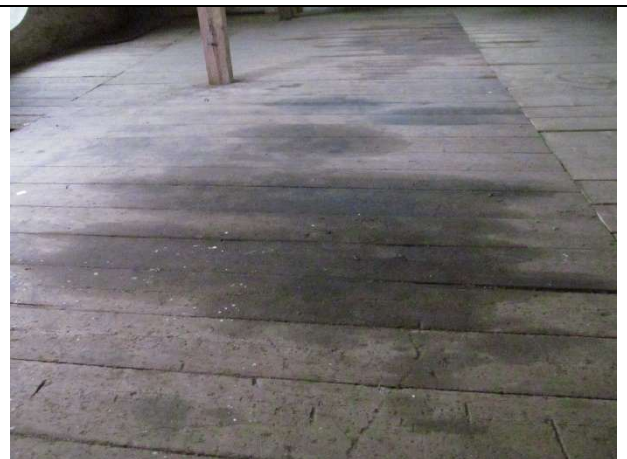
Foto Nr.115	Foto Nr.116
-------------	-------------

Grīdā dažās vietās ir bituma piesārņojums (foto Nr.115). Pagājušā gadsimtā grīdā ir veidojies eļļas piesārņojums (foto Nr.116).

Otrā stāva koka grīdas tehniskais stāvoklis ir nosacīti apmierinošs.

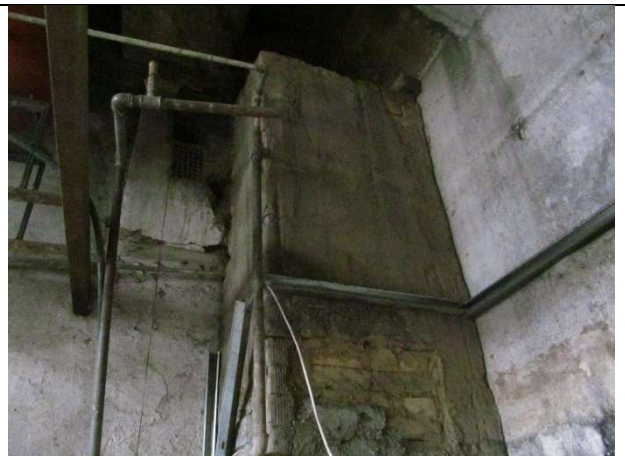
Foto Nr.138

Tehniskā telpā ir apkures krāsns (foto Nr.137) ar nekvalitatīvi veidotu pieslēgumu skurstenim (foto Nr.138)

Kamīns un krāsns pieslēgums ir neapmierinošā tehniskā stāvoklī

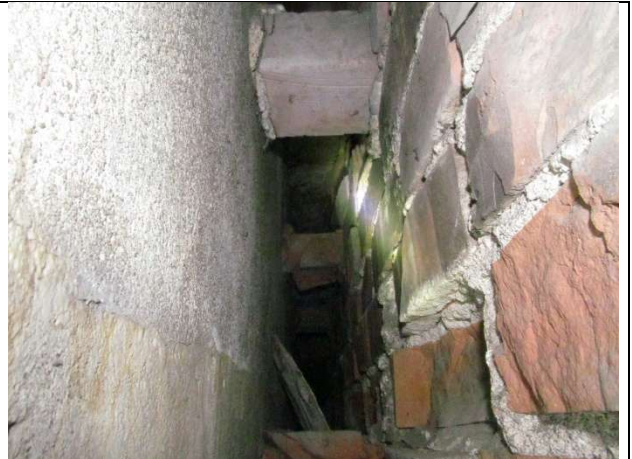
Foto Nr.142

No trijām pusēm (ārsiena, otrā stāva siena, siena pie skursteņa) ir 10cm gaisa sprauga ar rezervuāra pusķieģeļu sienas apšuvumu (foto Nr.141, foto Nr.142). Apšuvums vietām ir izdrupis.

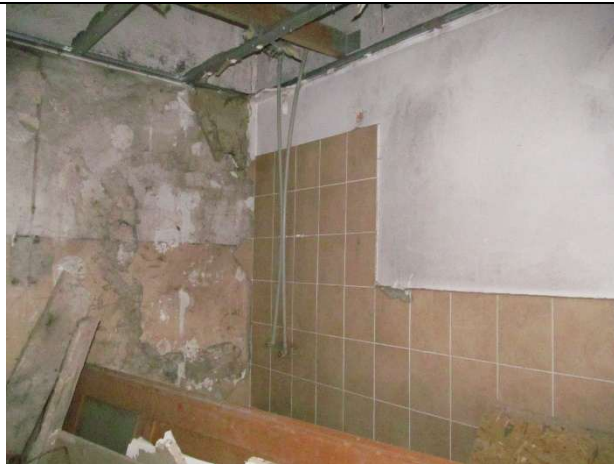
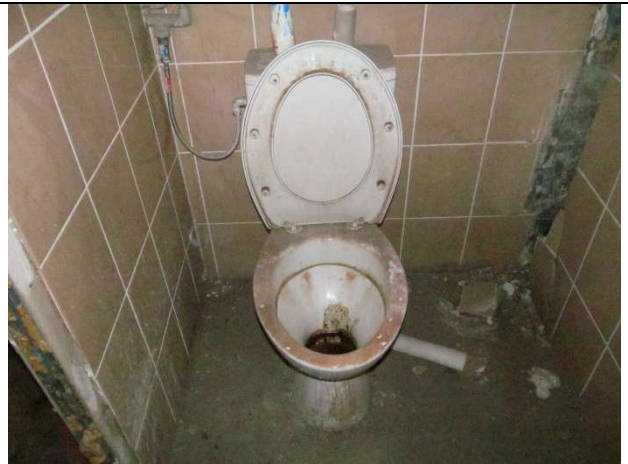
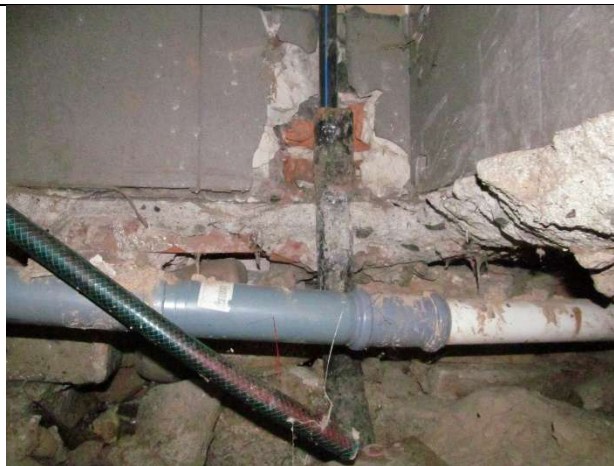
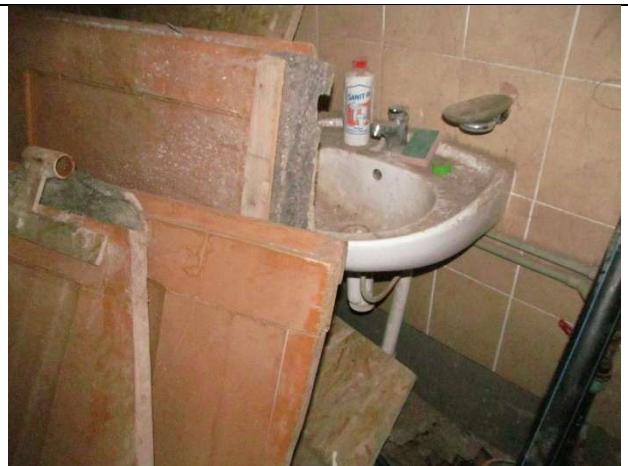
Apekošanas objekta vai apekošanas priekšmeta nosaukums. Īss konstatēto bojājumu un to cēloņu apraksts, tehniskā stāvokļa novērtējums atsevišķiem būves elementiem, konstrukciju veidiem, būves detaļām. Atbilstība normatīvo aktu prasībām.		Tehniskais nolietojums (%)
5.1	Santehnikās iekārtas un cauruļvadi	100
Santehnikās iekārtas un cauruļvadi daļēji demontēti, nolietotojušies (foto Nr.149 ÷ foto Nr.152)

Santehnikās iekārtas un cauruļvadi ir demontētā, neapmierinošā stāvoklī.
