Tehniskās apsekošanas atzinums

Divstāvu kūts (vēsturiskais nosaukums)

būves kad. apzīm. 9664 088 0244 001,

Ķeņča iela 2, Kocēni, Valmieras novads

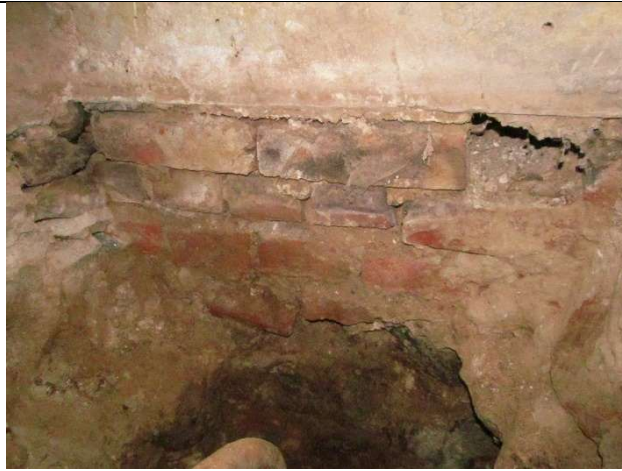
Foto Nr.3

Foto Nr.1		Foto Nr.2
<p>PAMATI</p> <p>Zem grīdas līmeņa atsedzas četras ķieģeļu rindas 30cm augstumā (foto Nr.3). Tālāk ir akmens mūris līdz atzīmei -1,2m. Atsegts arī starpsienas pamats, kas visa augstumā ir akmens mūris. Pamati ir samērā līdzieni mūrēti ar kaļķa javu (foto Nr.4). Pamati veidoti kā lentveida pamati.</p>

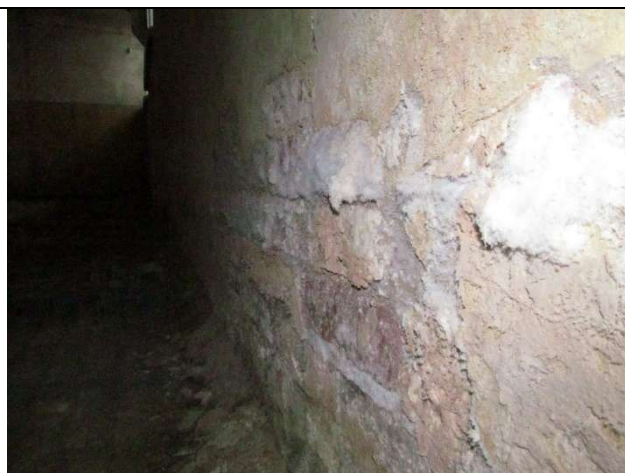
Foto Nr.29

Pamatos zem ķieģeļu apšuvuma sienas nav hidroizolācija, zemes mitrums sūcas ķieģeļos un izdalās karbonāta sāļi baltu pārslu veidā (foto Nr.29 un foto Nr.30). Mitruma bojātās vietās sienas apmetums nokritis.

Laukakmens mūra iekšējā ķieģeļu apšuvuma tehniskais stāvoklis ir neapmierinošs.

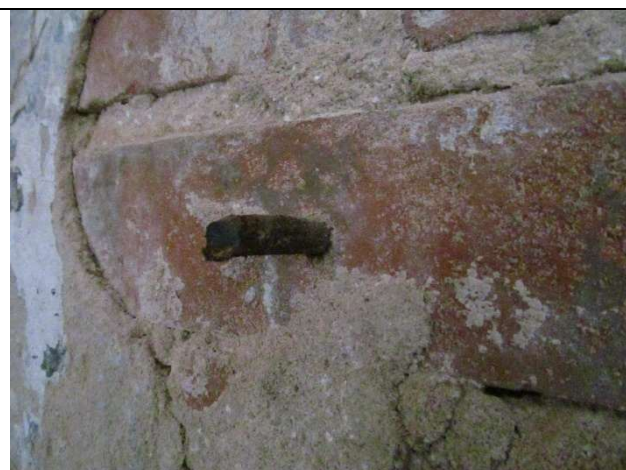
Foto Nr.31

Ķieģeļu apšuvumā ir saglabājušies svešķermeņi (foto Nr.31, foto Nr.32).

Vietām ķieģeļu apšuvuma šuves apakšējā daļā ir izdrupušas (fotoNr.31, foto Nr.32).

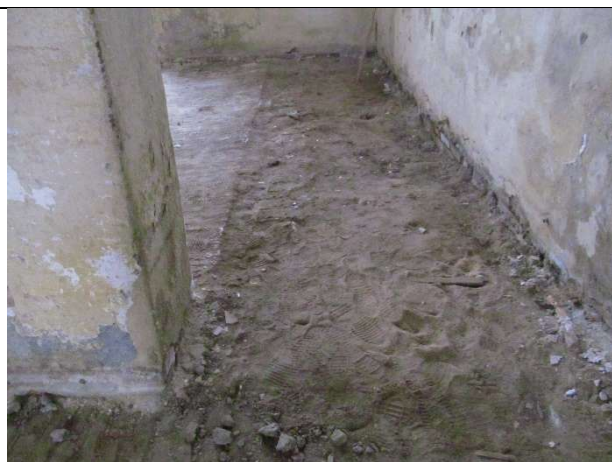
Foto Nr.93

Aizgaldu vietās konstrukcija ir demontēta un tās vietā ir grunts ar laukakmeņu ieslēgumiem (foto Nr.93, foto Nr.94).

Pirmā stāva grīdas ir neapmierinošā tehniskā stāvoklī.

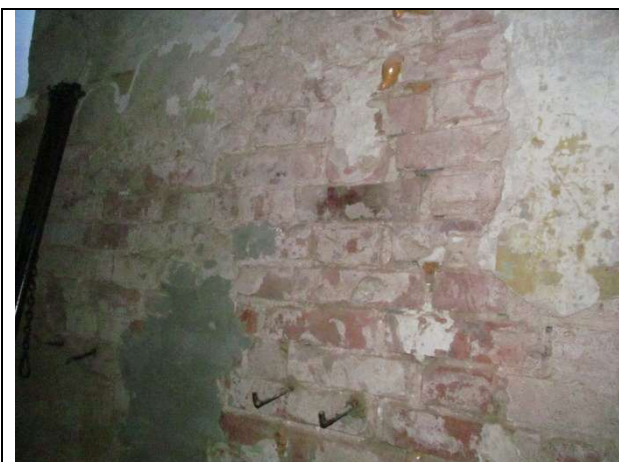
Foto Nr.127

Sienām apmetums ir daļēji nokritis (foto Nr.127). Uz sienām ir sāļu izdalījumi (foto Nr.128).

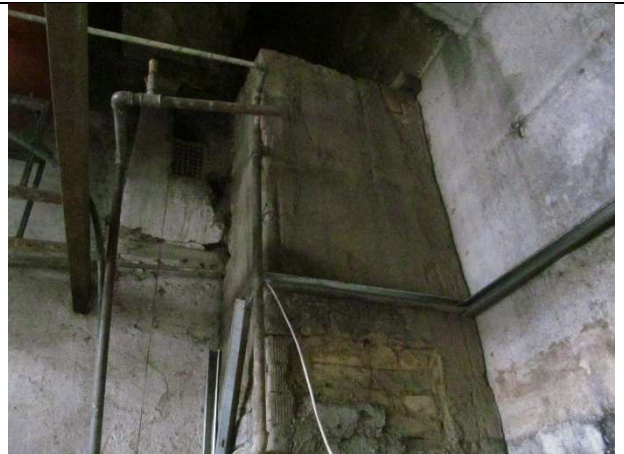
Foto Nr.138

Tehniskā telpā ir apkures krāsns (foto Nr.137) ar nekvalitatīvi veidotu pieslēgumu skurstenim (foto Nr.138)

Kamīns un krāsns pieslēgums ir neapmierinošā tehniskā stāvoklī

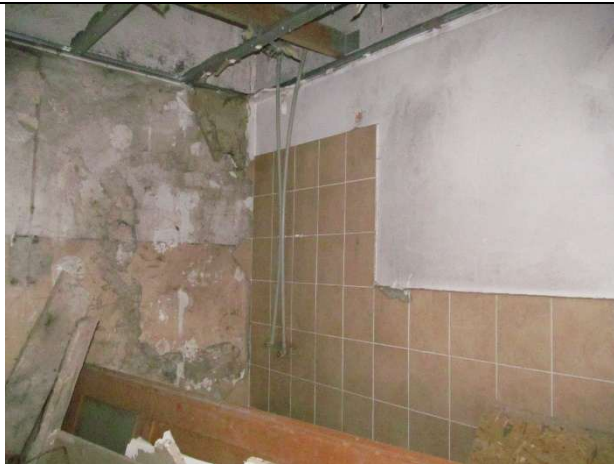
Foto Nr.149

Apsekošanas objekta vai apsekošanas priekšmeta nosaukums. Īss konstatēto bojājumu un to cēloņu apraksts, tehniskā stāvokļa novērtējums atsevišķiem būves elementiem, konstrukciju veidiem, būves detaļām. Atbilstība normatīvo aktu prasībām.		Tehniskais nolietojums (%)
5.1	Santehnikās iekārtas un cauruļvadi	100
Santehnikās iekārtas un cauruļvadi daļēji demontēti, nolietotojušies (foto Nr.149 ÷ foto Nr.152)

Santehnikās iekārtas un cauruļvadi ir demontētā, neapmierinošā stāvoklī.

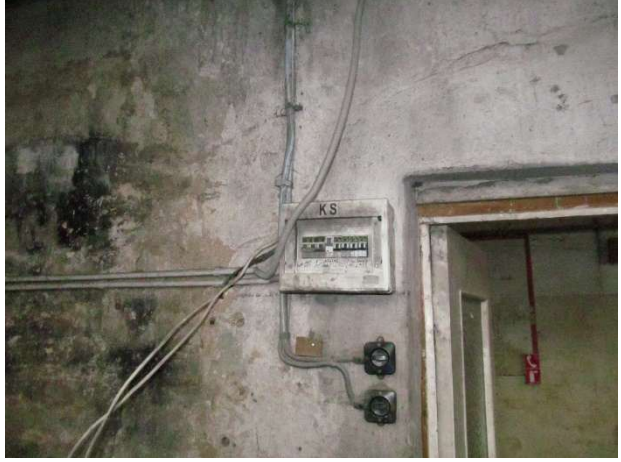
<p data-bbox="236 1559 384 1592">Foto Nr.157</p> </div> <div data-bbox="879 1077 1501 1536">

5.6.	Iekšējā elektroinstalācija	100
<p>Iekšējā elektroinstalācija daļēji demontēta un nolietojusies (foto Nr.157).</p> <p>Elektrības pievada sadalne ir ziemeļu fasādē (foto N r.158).</p>		
<div style="display: flex; justify-content: space-around;"> <div data-bbox="236 1077 858 1536">

<p data-bbox="879 1559 1027 1592">Foto Nr.158</p> </div> </div>		
<p>Iekšējā elektroinstalācija ir demontētā, neapmierinošā stāvoklī.</p>
