**Atskaite**  
**par nekustamā īpašuma –**  
**zemes vienības un nedzīvojamās ēkas**  
**Kultūras ielā 11, Zilaiskalns, Zilākalna pagasts,**  
**Valmieras novads novērtējumu**

<b>Pasūtītājs:</b>	<b>Valmieras novada pašvaldība</b>
<b>Novērtēšanas datums:</b>	<b>2024.gada 22.oktobris</b>

2024.gada 22.oktobrī  
Reģ. Nr. K – 24/65

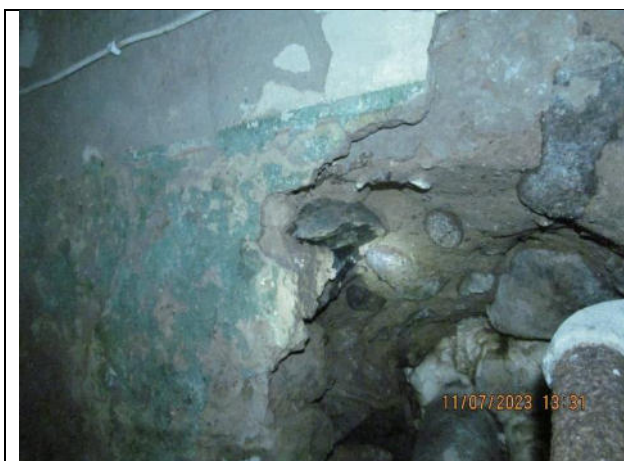
Foto Nr.1

PAMATI – PAGRABA DAĻĀ siltumtrases ievadā ir atsegta pamatu konstrukcija. Pamati pagraba daļā ir betona ar neliela un vidēja izmēra laukakmens pildījumu 70cm biezumā (foto Nr.1=Nr.2).

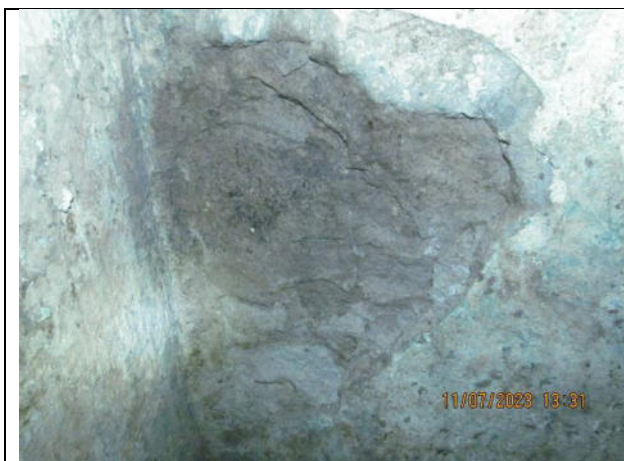
Foto Nr.3

Pagraba betona sienas ar laukakmens pildījumu ir apmetas ar kaļķa-cementa javu (foto Nr.3 un foto Nr.4).

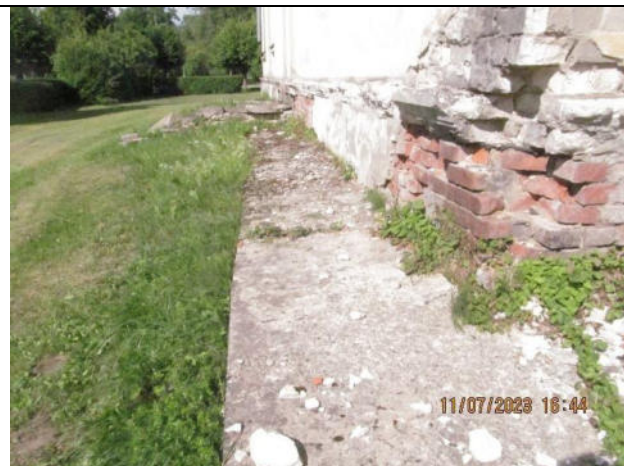
Foto Nr.11

Starp ēku un betona apmali, šuvēs aug zāle un krūmi (foto Nr.9÷foto Nr.12).  
Apmales virsma ir nedaudz nodrupusi.

Spriežot pēc vizuālās apskates ēkas betona apmale ir neapmierinošā tehniskā stāvoklī

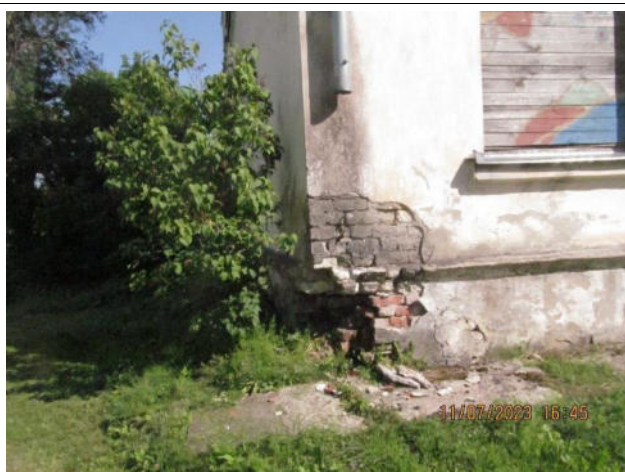
Foto Nr.13

Ēkas bezpagaraba daļā, izdrupušajos stūros ir redzama ruberoīda horizontālā izolācija ar biezu bituma kārtu starp colkola māla ķieģeļiem un stāva silikāta ķieģeļiem (foto Nr.13 ÷ Nr.16).

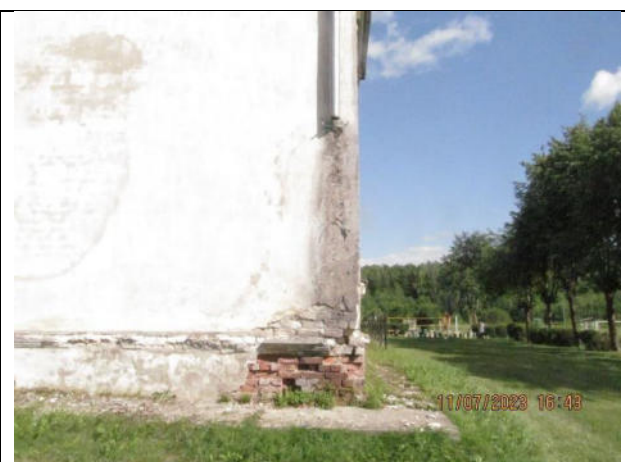
Foto Nr.15

Ceturtai daļai (pagraba daļa) ēkas pamatu horizontālā hidroizolācija nav ierīkota.

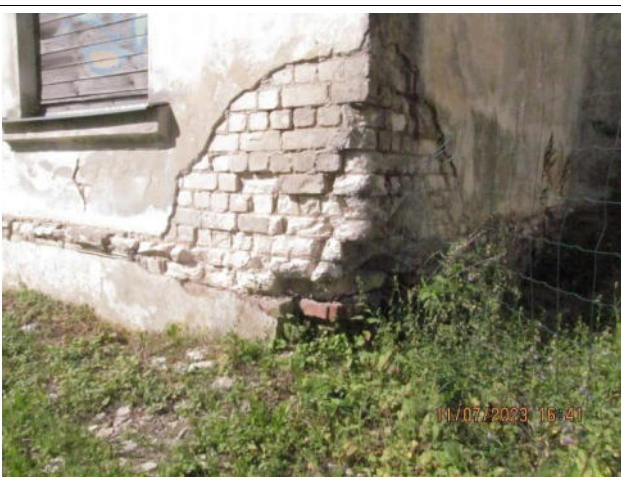
Foto Nr.25

Ēkai virszemes daļai ir silikāta mūra ārsienas 51cm biezumā (foto Nr.25 un foto Nr.26) ar kaļķa apmetumu. Pirmās divas ķieģeļu rindas ir izvirzītas uz āru un nosedz cokola augšējo daļu (foto Nr.25).

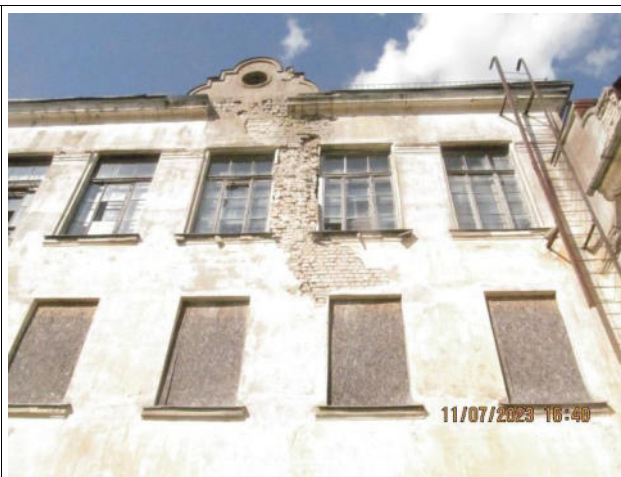
Foto Nr.26

Trešā stāva ķieģeļu stabs 1,1m x 0,51m x 2,7m(h) starp logu ailēm ir pakļauts lietus ūdens un atmosfēras apstākļu ietekmei, kā rezultātā sabrūk mūra ārējā daļa (foto Nr.26 ÷28). Vizuāli ir redzami bojājumi pusķieģeļa ārējā kārtā. Virs pārsedzēm ir bojājumi ķieģeļa dziļumā. Šis starpaiļu ķieģeļu stabs ir pirmssabrukšanas stadijā.

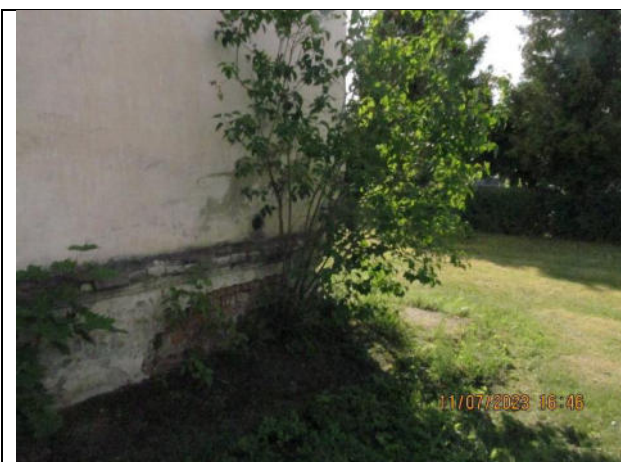
Foto Nr.47

Ēkas ziemeļrietumu fasādes sienā ir ģeodēziskā punkta čuguna reperis (foto Nr.47 un foto Nr.48). Zemes grāmatā apgrūtinājums nav minēts.

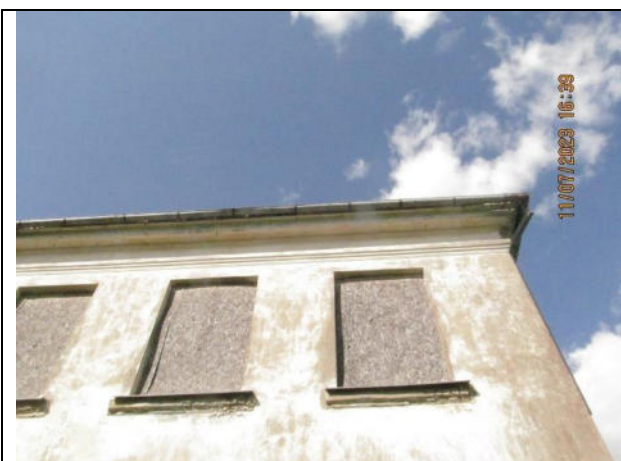
Foto Nr.49

Ārsienās ir veidota mūra jumta karnīze (foto Nr.49) uz 8cm biezu dzelzbetona plātņu pamatu. Šī plātne ir redzama otrā stāva bēniņos. Plātnes iekšējais gals ir noenkurots ar stieplu saišķi un metāla enkuru (ar soli 80cm) pie mūra divas ķieģeļu rindas zemāk (foto Nr.50).

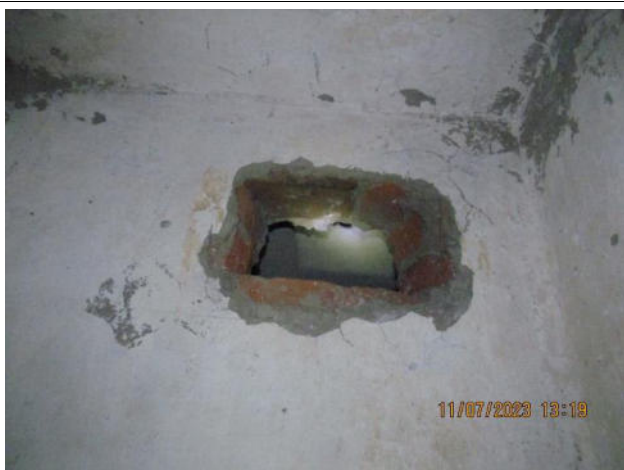
Foto Nr.53

Pagrabā ir pilno māla ķieģeļu starpsienas (foto Nr.53), un jaunizveidotās silikātķieģeļu starpsienas (foto Nr.54).

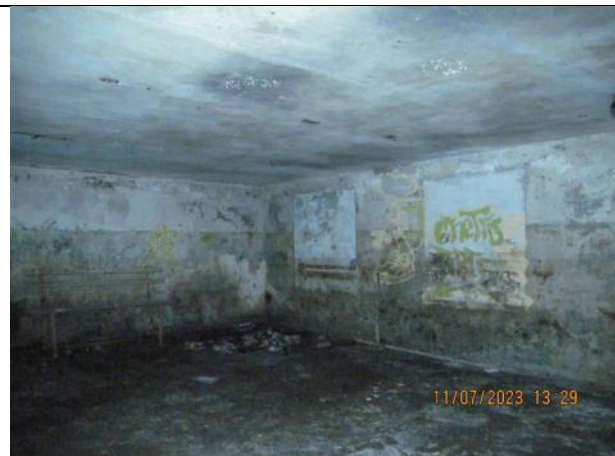
Foto Nr.63

Pagrabam ir saliekamo dzelzsbetona pārseguma paneļi. Vietām paneļiem armatūra ir pakļauta korozijai, kas ir izraisījusi betona aizsargkārtas atdalīšanos (foto Nr.63 un foto Nr.64).

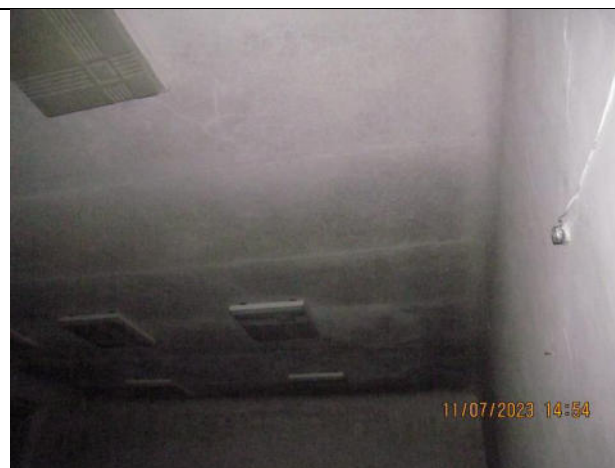
Foto Nr.65

Stāvos ir saliekamie dzelzsbetona pārseguma paneļi (foto Nr.65 un fotoNr.66) ar monolītiem apgabaliem.

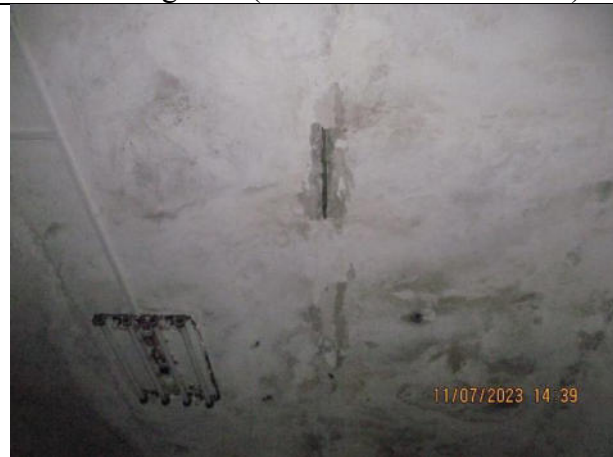
Foto Nr.67

Dzelzsbetona paneļu šuvēs ir armatūras stieņi, kas vietām ir pakļauti korozijai un ir sagrauta betona aizsargkārtā (foto Nr.67 un foto Nr.68).

Dzelzsbetona pārsegumiem plaisas un deformācijas nav vērojamas, vietām ir redzama armatūras apgabalu korozija.

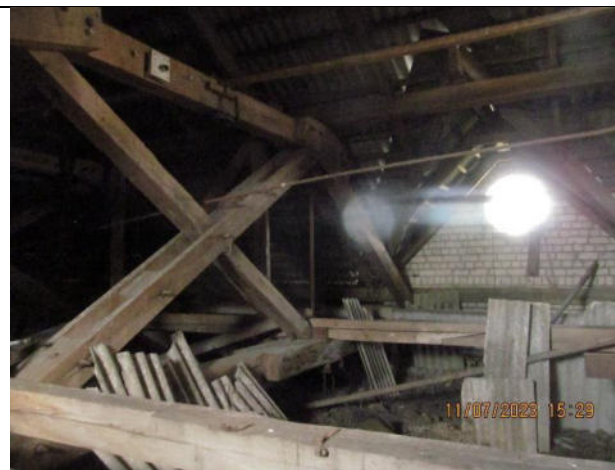
Foto Nr.75

Nesošo konstrukciju veido četras 10m garas koka kopnes ar soli 3m un iekšējo augstumu 1,85m (foto Nr.75 un foto Nr.76).

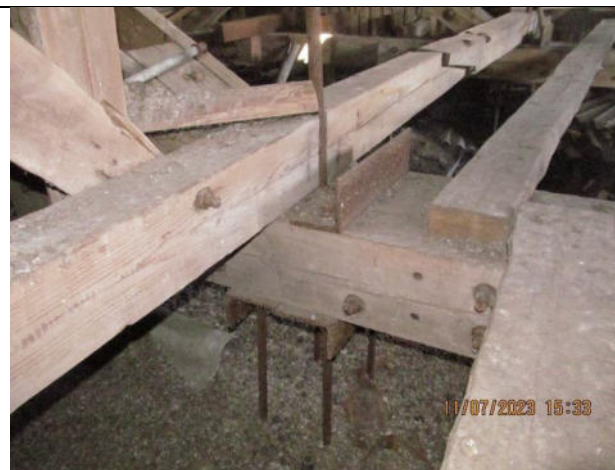
Foto Nr.77

Pie koka kopnēm no apakšas metāla stieņos (foto Nr.77) ir piekārtas koka sijas, kas galos balstās uz ārsienas mūra (foto Nr.78) uz kurām balstās pārseguma pasijas 120mm platas ar soli 1m, dēļi un bēniņu siltinājums.

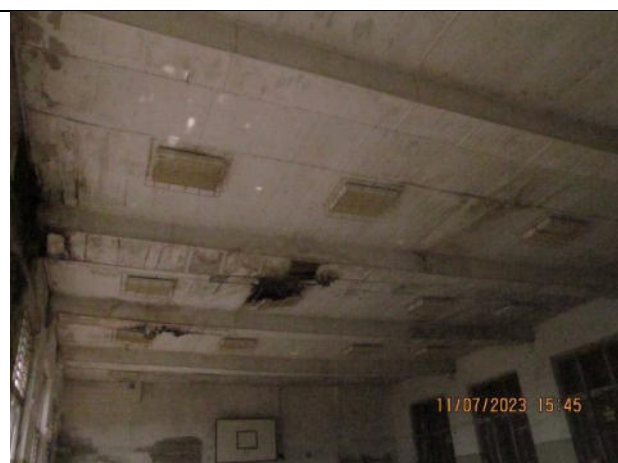
Foto Nr.81

Telpas vidū piekārtām sijām un pasiju pārsegumam ir lietus ūdens radīti bojājumi (foto Nr.81 un foto Nr.82)-siju un pārseguma apgabalī ir satrūdējuši, deformējušies.

Trešā stāva bēniņu pārsegums ir pussabrukušā pirmsavārijas stāvoklī.

<ol style="list-style-type: none"> <li>3) Izstrādāt projektu trešā stāva pārseguma piekārtā koka siju bojāto daļu protezēšanai un atjaunot šo pārseguma daļu.</li> <li>4) Demontēt koka ventilācijas skursteņus.</li> <li>5) Veikt jumta nesošo koka konstrukciju bojāto daļu protezēšanu un ierīkot jaunu jumta segumu kopā ar lietus ūdens notekrenēm un notekcaurulēm.</li> <li>6) Atjaunot fasādē izdrupušos ķieģeļus.</li> <li>7) Izstrādāt projektu un nostiprināt ziemeļu fasādes un trešā stāva austrumu fasādes sienas plaisas ar armatūras enkuriem.</li> <li>8) Ierīkot pagaba telpām dabīgo ventilāciju.</li> <li>9) Veikt pārējos darbus.</li> </ol> <p><i>C. Ēkas pārbūve:</i></p> <ol style="list-style-type: none"> <li>1) Demontēt trešo stāvu.</li> <li>2) Pārbūvēt būvi par divstāvu ēku, izbūvējot jaunu jumtu.</li> <li>3) Veikt pārējos darbus.</li> </ol>
Ugunsdrošība, apsardze	Ēka netiek apsargāta.
Apkārtne, satiksme	Vērtējamais objekts atrodas Valmieras novada Zilākalna pagasta ciemā Zilāskalns, kas nosaukts pēc 700m uz austrumiem esošā paugura vārdā. Ciems izveidojies kā kūdras fabrikas “Zilāskalns” strādnieku ciemats 20. gadsimta 50. gadu beigās, kad sākās blakus esošā kūdras purva krājumu izpēte. Šajā laikā uzceltas pirmās barakas kūdras fabrikas strādniekiem, arī skola (vērtējamais OBJEKTS) un slimnīca. Dzīvojamās mājas, galvenokārt, tiek būvētas no 1960. līdz 1980.gadam. Ciemā darbojas J. Neikena pamatskolas Zilākalna struktūrvienība, feldšeru punkts, aptieka, bibliotēka, senioru nams, kultūrvēstures un apmeklētāju centrs, veikals, ārējais futbola laukums. Tuvākā sabiedriskā transporta pietura atrodas Valmieras ielā, ~ 250 m attālumā.

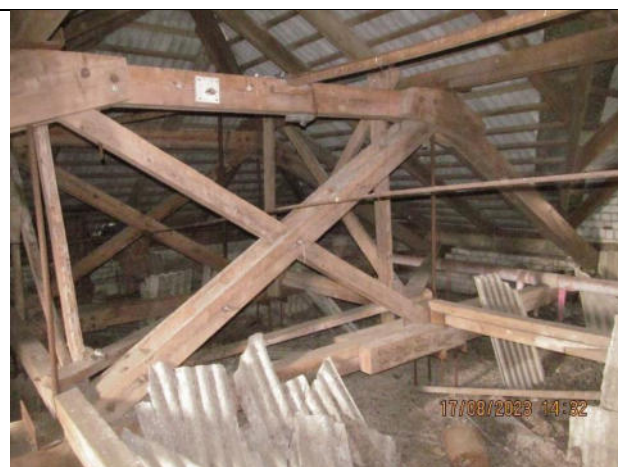
Foto Nr.83

Kopnes ierīkotas no 150x220mm (h) brusām (foto Nr83). Koka kopne pārseguma austrumu galā centrālajā daļā ilgstoši ir pakļauta lietus ūdens ietekmei un tās fragmenti ir satrūdējuši (foto Nr.84). Zem kopnes piekārtā brusa vizuāli nav bojāta. Kopnes deformācija vai sabrukšana nav vērojama.

<p>Nepieciešamie pasākumi būves turpmākas ekspluatācijas nodrošināšanai</p>	<p><i>A. Ēkas konservācijas darbi:</i></p> <ol style="list-style-type: none"> <li>1) Novērst jumta seguma bojājumus, vienlaicīgi protezējot bojātās koka konstrukcijas.</li> <li>2) Novērst skārda seguma bojājuma vietas pie frontoniem un virs tiem.</li> <li>3) Aizdarināt trešā stāva dienvidu fasādes logu aila ar OSB plātnēm.</li> <li>4) Atjaunot ūdens notekcauruļu trūkstošos posmus.</li> </ol> <p><i>B. Ēkas atjaunošana:</i></p> <ol style="list-style-type: none"> <li>1) Izstrādāt projektu logu aila ķieģeļu staba stiprināšanai un nostiprināt šo fasādes daļu.</li> <li>2) Izstrādāt projektu trešā stāva pārseguma koka kopnes bojāto daļu protezēšanai un atjaunot šo kopni.</li> </ol>

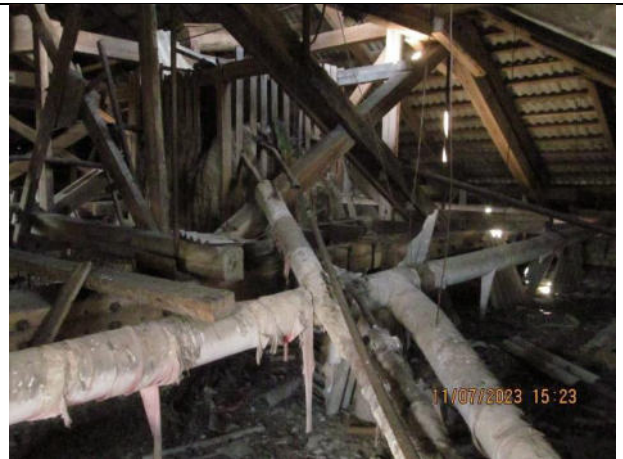
Foto Nr.86

Bēniņos ir apkures sistēmas caurules un ūdens izplešanās tvertne (foto Nr.85 un foto Nr.86).

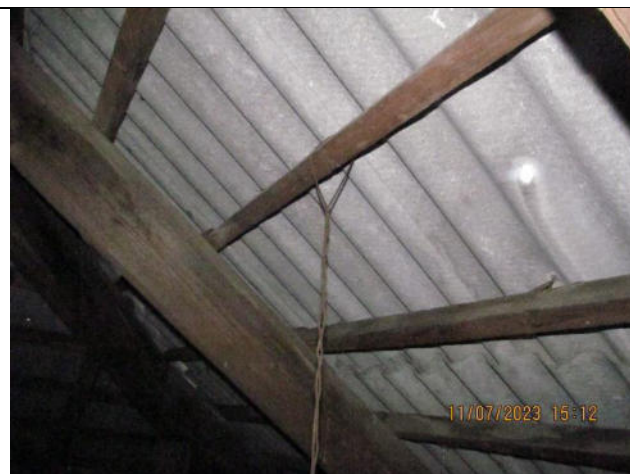
Foto Nr.91

Virš spārēm ir latojums 50(h)x45mm ar soli 320mm (foto Nr.91 un foto Nr.92).

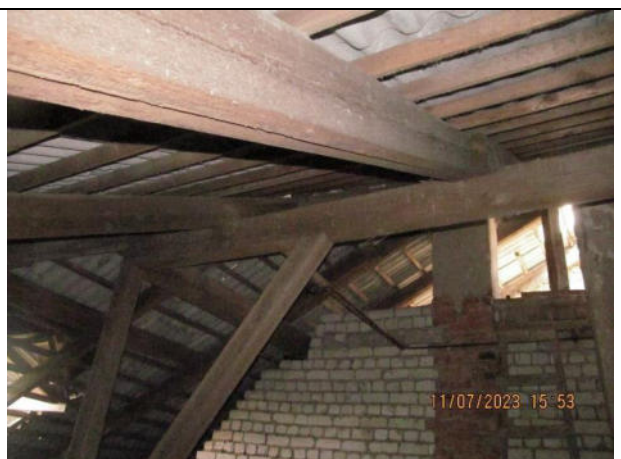
Foto Nr.94

Spāres balstās uz krēsliem (foto Nr.93 un foto Nr.94) ar apakšējo brusu 230(h)x140 un augšējo brusu 180(h)x140mm un statņiem no brusām 120x120mm.

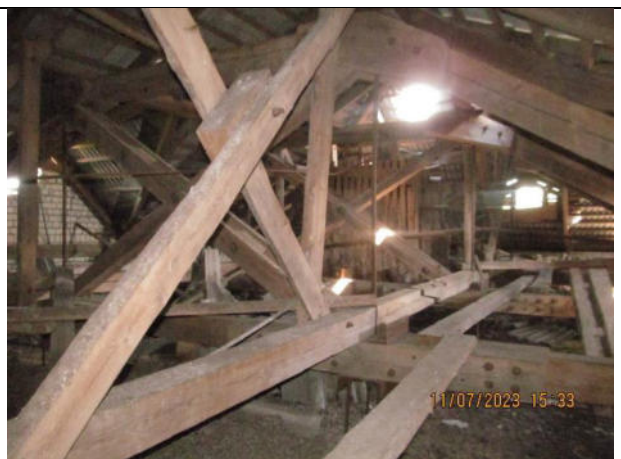
Foto Nr.96

Trešā stāva jumtam mūrlata ir 120x120mm un spāres ar izmēriem 75x200(h)mm. Trešā stāva (vidusdaļas) jumta krēsli balstās uz pārseguma kopnēm. Apakšējā un augšējā daļā ir brusas 200(h)x130mm ar vēja saitēm (foto Nr.95 un foto Nr.96).

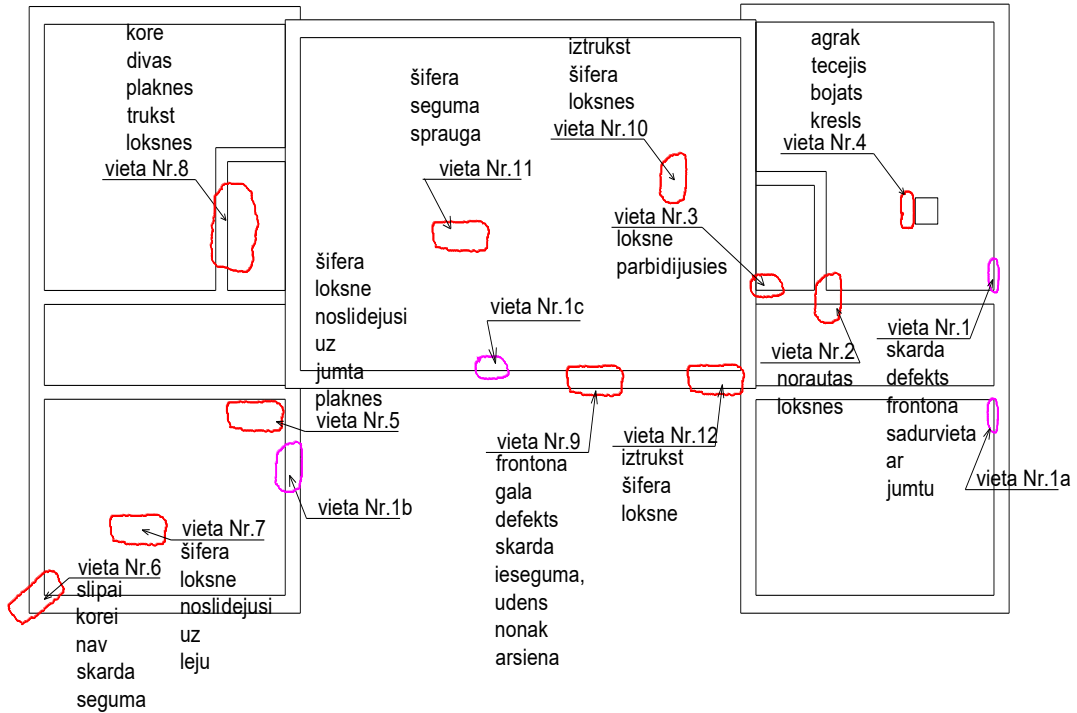
shema Nr.1

Vieta Nr.1 ÷ 1c (vietas 4gab) divstāvu daļā frontona sadurvietās ar jumta plakni skārda seguma defekts un tiek bojātas sienas. Vietā Nr.1 tiek bojāta mūrlata (foto Nr.97 un foto Nr.98).

Vieta Nr.2 austrumu puse, divstāvu daļa, pie kāpņu telpas sienas plaknē iztrūkst vairākas šifera loksnes, tiek bojāta spāre un latojums (foto Nr.99 ÷ foto Nr.101).

Vieta Nr.4 austrumu puse, divstāvu daļa, ventilācijas skurstenis tecējis, bojāta krēsla augšējā daļa (foto Nr.103 un foto Nr.104).

Vieta Nr.10 trīsstāvu daļa austrumu puse, iztrūkst vairākas loksnes šīfera, bojāts latojums un koka kopnes vidusdaļa (foto Nr.113 un foto Nr.114).

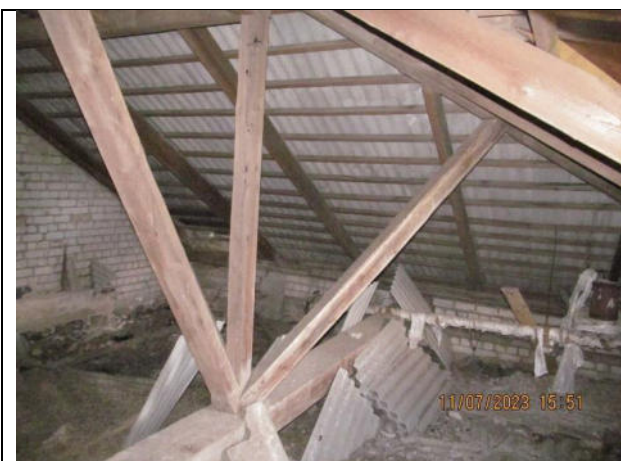
Foto Nr.119

Jumta segumā ir viļņveida azbestcimenta loksnes, kas piestiprinātas ar parastajām melnā metāla naglām (foto Nr.119). Dažās vietās loksnes ir norautas un atsegtajās vietās ēkā veidojas konstrukciju bojājumi (foto Nr.120).

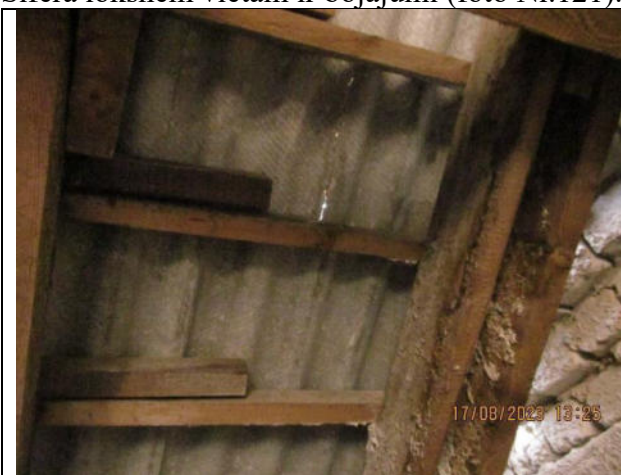
Šīfera loksņēm vietām ir bojājumi (foto Nr.121). Šīfera ārējā virsma klāta ar sūnām (foto Nr.122).

Ēkai jumta daļā ir vairāki mūra frontoni, kuriem nav skārda nosegmentiņi un bojātas skārda sadurvietas ar sienu un karnīzes skārds pie frontoniem. Nokrišņi šajās vietās ir radījuši būtiskus bojājumus ēkas sienām (foto Nr.121÷Nr.124). Foto Nr.121 un foto Nr.122 ir shēmas Nr.1 vieta Nr.1b.

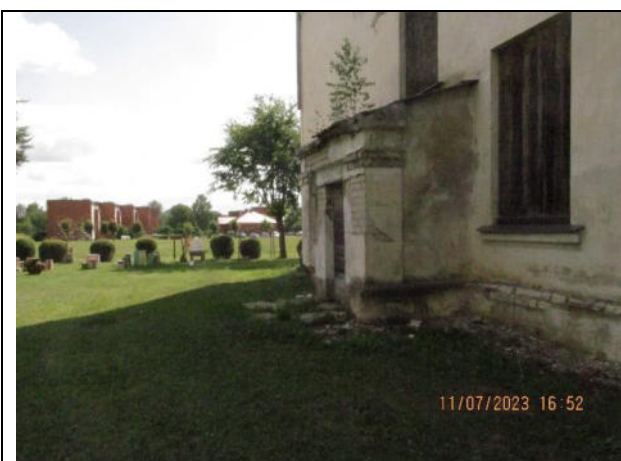
Foto Nr.125

Ziemeļaustrumu fasādē esošajai ieejas tamburam jumta segums ir sabrucis (foto Nr.125 un foto Nr.126).

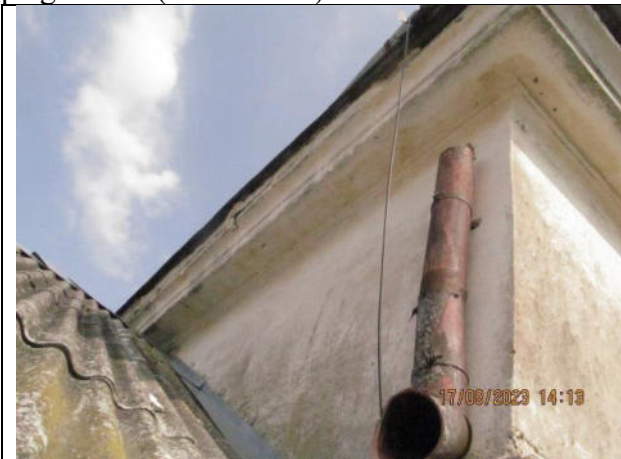
Foto Nr.129

Ēkas trīsstāvu daļai lietus ūdens noteksisstēma ir sabrukusi (foto Nr.129). Divstāvu daļas teknes ir piegrūžotas (foto Nr.130).

Lietus ūdens noteksisstēma ir pussagruvušā stāvoklī.

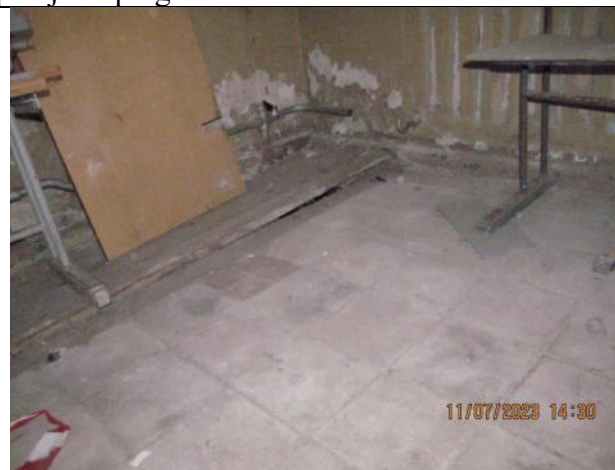
Foto Nr.149

Pirmajā stāvā koridorā un vestibulā ir 30mm biezas teraco grīdas flīzes uz 10cm biezas betona pamatnes pa smilšu pamatojumu (foto Nr.149 un foto Nr.150). Šī grīda ir ~30mm augstāk nekā pārējo telpu grīdas.

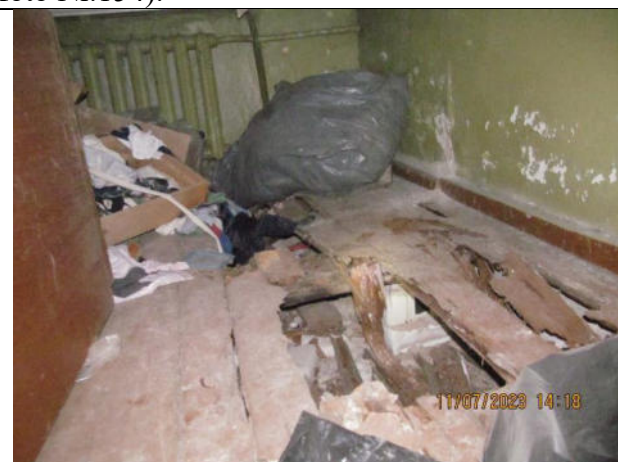
Foto Nr.153

Ēkas rietumu pusē pirmā stāva dēļu grīdas ir pilnībā sabrukušas vai pussabrukušas (foto Nr.153 un foto Nr.154).

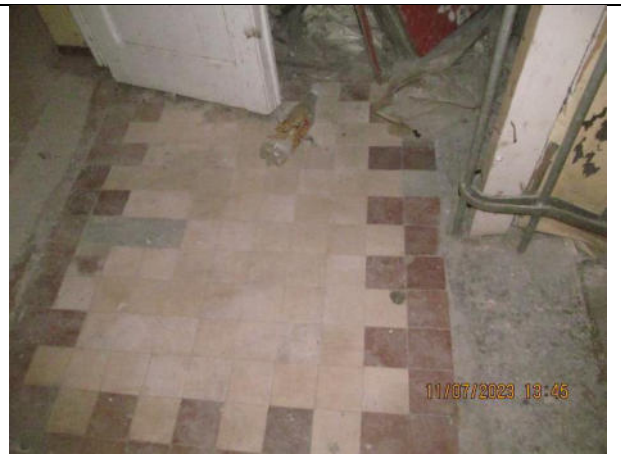
Foto Nr.160

Visās tualetēs ir sākotnējās grīdas flīžu seguma grīdas (foto Nr.159). visās kāpņu telpās ir sākotnējās grīdas flīžu seguma grīdas (fotoNr.160).

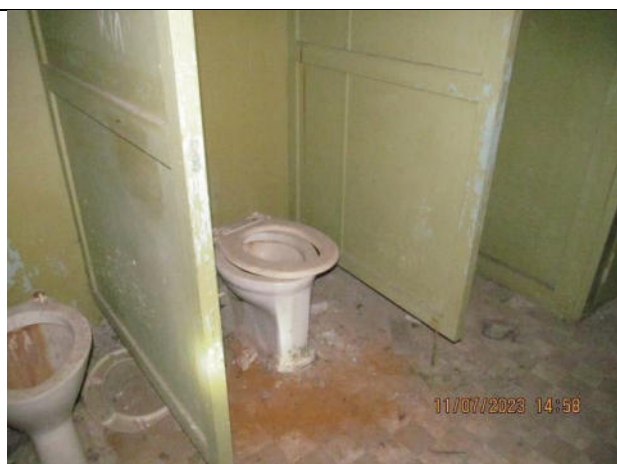
Foto Nr.177

Ēkā ir saglabājušās santehnikās iekārtas (foto Nr.177) un sākotnējie cauruļvadi ar pieslēgumu centrālajai kanalizācijai (foto Nr.178).

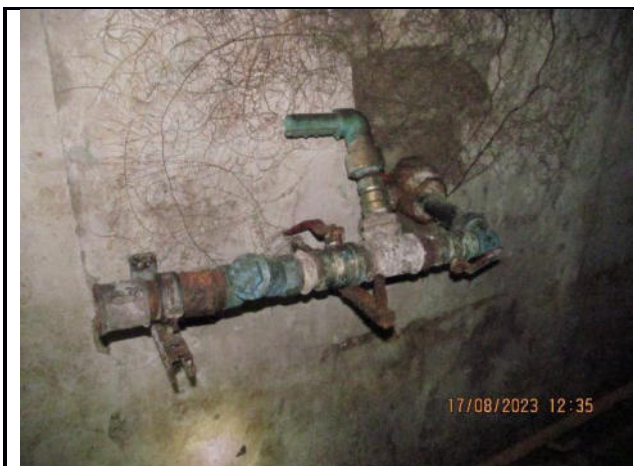
Foto Nr.179

Ēkā ir ūdensvada ievads ziemeļaustrumu daļā ar ievadu pagrabā (foto Nr.179 un foto Nr.180).

Ūdensvada ievads ir apmierinošā tehniskā stāvoklī.

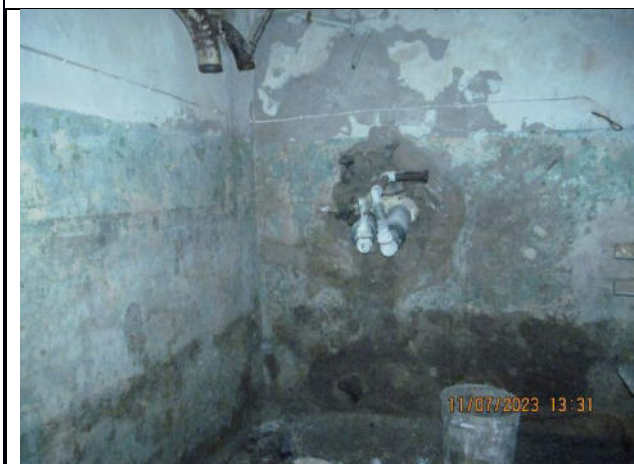
Foto Nr.181

Ēkā ir siltumtrases ievads dienvidaustrumu daļā ar ievadu pagrabā (foto Nr.181 un foto Nr.182).

Siltumtrases ievads ir apmierinošā tehniskā stāvoklī.

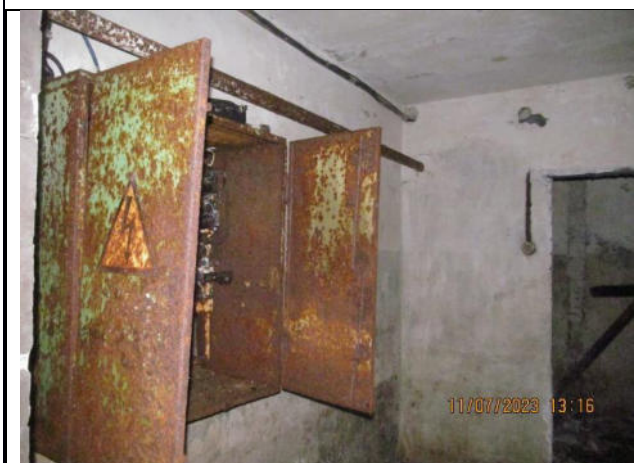
Foto Nr.183

Iekšējā elektroinstalācija ir daļēji demontēta (foto Nr.183 un foto Nr.184).
