7.pielikums  
Nekustamā īpašuma Jāņa Ķeņa ielā 2,  
Kocēnos, Kocēnu pag., Valmieras nov.  
03.08.2026. astoņpadsmitās nomas tiesību izsoles noteikumiem

### **Tehniskās apsekošanas atzinums**

Divstāvu kūts (vēsturiskais nosaukums)  
būves kad. apzīm. 9664 088 0244 001,  
Ķeņa iela 2, Kocēni, Valmieras novads  
(būves nosaukums, zemes vienības kadastra numurs un adrese)

Valmieras novada pašvaldība, 2022.gada 20.janvāris  
(pasūtītājs, līguma Nr un datums)  
Veikt ēkas tehnisko apsekošanu atbilstoši Būvju tehniskās apsekošanas būvnormatīvs LBN 405-21  
(apsekošanas uzdevums, tā izsniegšanas datums)

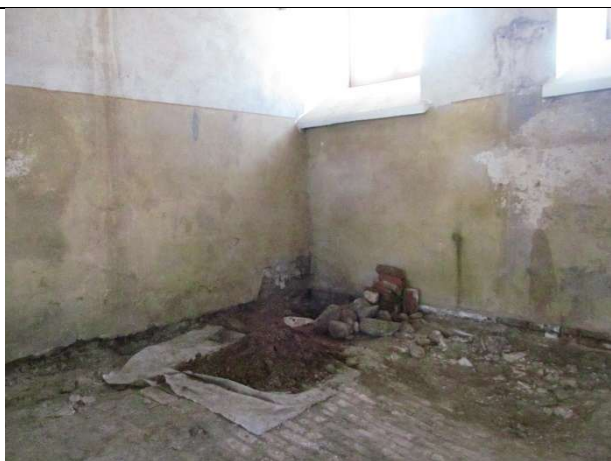
Foto Nr.1

PAMATNE – apsekošanas laikā tika atrakti pamati ēkas iekšienē (foto Nr.1), pie rietumu ārsienas un starpsienas starp kūti un tehnisko telpu. Grīdas pamatnē smilts-grunts sajaukums ar akmeņiem, akmeņu šķembām, ķieģeļiem (foto Nr.1 un Nr.2). 1,1m dziļumā sākas sarkans viegla smilšmāla slānis un uzrādās arī uz atzīmes -1,3m (10cm zem pamatu konstrukcijas). Atraktā grunts ir mitra. Ūdens nav vērojams. Izraktais smilšmāls pēc dažām dienām paliek ciets.

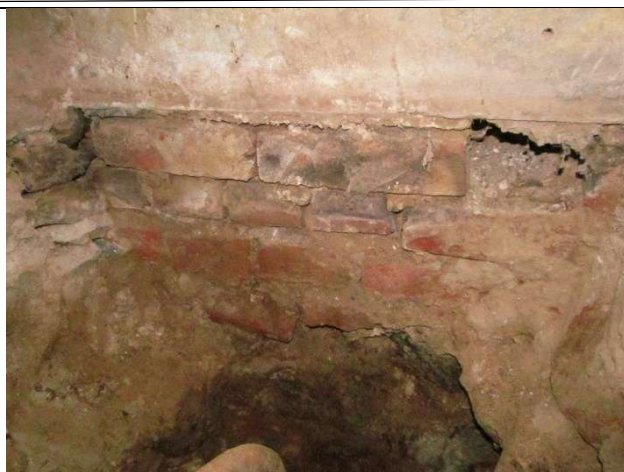
Foto Nr.3

Zem grīdas līmeņa atsedzas četras ķieģeļu rindas 30cm augstumā (foto Nr.3). Tālāk ir akmens mūris līdz atzīmei -1,2m. Atsegts arī starpsienas pamats, kas visa augstumā ir akmens mūris. Pamati ir samērā līdzīgi mūrēti ar kaļķa javu (foto Nr.4). Pamati veidoti kā lentveida pamati.

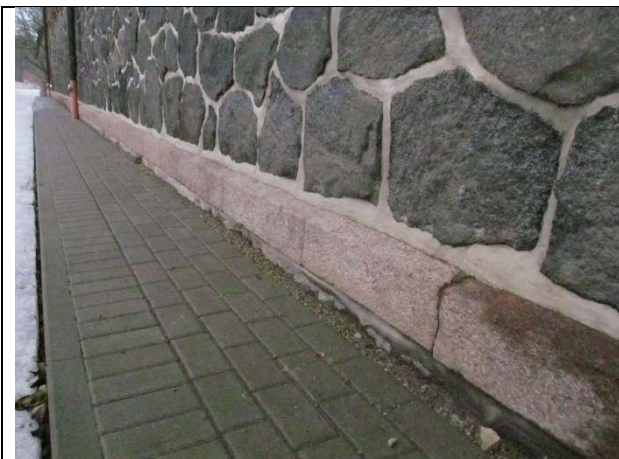
Foto Nr.5

Ēkai ir ierīkota betona bruģa apmale 70cm platumā (foto Nr.5 un foto Nr.6)

Ēkas apmale ir labā tehniskā stāvoklī.

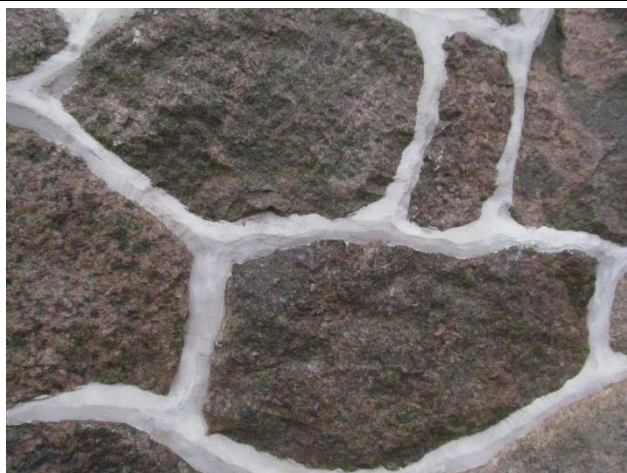
Foto Nr.7

Ēkai sienas mūrētas no laukakmeņiem ar kaļķa javu ar izšuvošanu (foto Nr.7 un foto Nr.8).

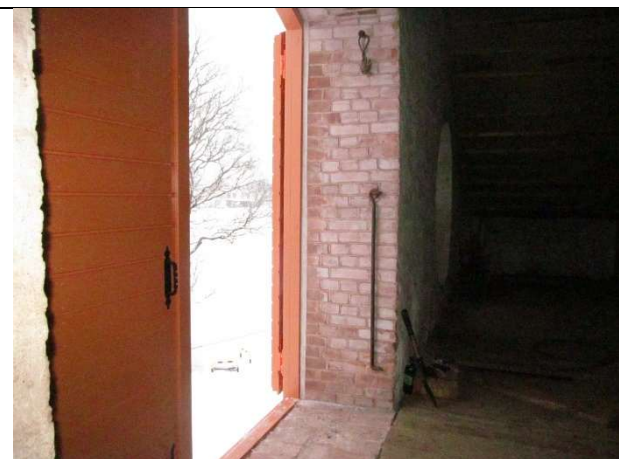
Foto Nr.9

Logu un durvju ailes ierīkotas no māla ķieģeļu mūrējuma ar kaļķa javu (foto Nr.9 un foto Nr.10).

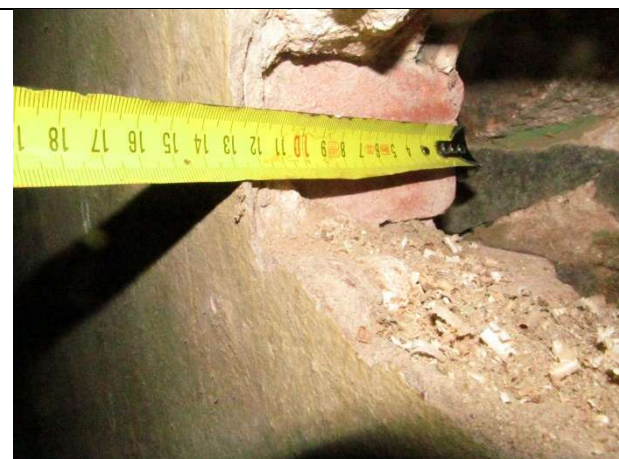
Foto Nr.11

Akmens mūrējuma ārsienas un pirmā stāva ailes no iekšpuses ir apmūrētas ar pusķieģeļa biezuma (130mm) sienas mūrējumu no māla ķieģeļiem ar 7cm gaisa spraugu (fotoNr.11 un foto Nr.12).

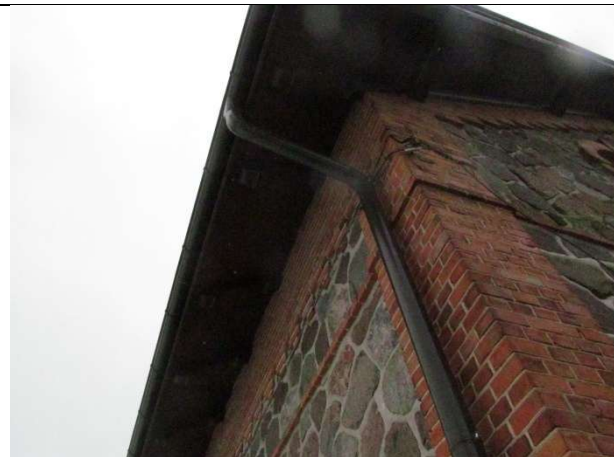
Foto Nr.13

Ēkas stūri un aiļu malas portāli mūrēti ar māla ķieģeļiem (280x135x70mm) uz kaļķa javas. Šis mūrējums izceļas par 2cm līdz 6cm no laukakmens mūrējuma plaknes (foto Nr.13 un foto Nr.14). Ārsienas laukakmens mūrim ir veikta šuvju aizpildīšana ar Sakret CLp+ javu. Logu aiļu, portālu un stūra rustu māla ķieģeļiem ir vietām izdrupušas šuves.

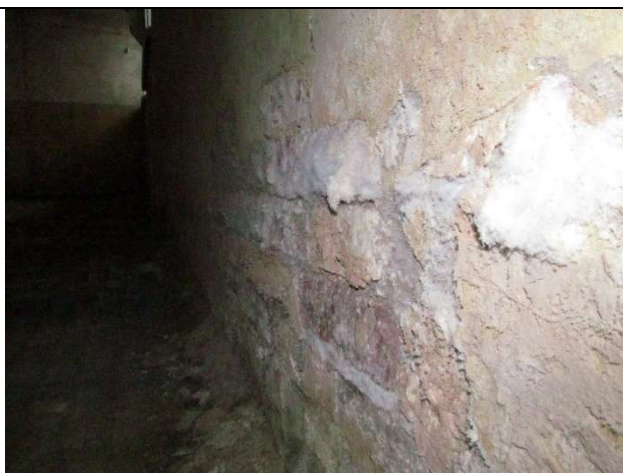
Foto Nr.29

Pamatos zem ķieģeļu apšuvuma sienas nav hidroizolācija, zemes mitrums sūcas ķieģeļos un izdalās karbonāta sāļi baltu pārsļu veidā (foto Nr.29 un foto Nr.30). Mitruma bojātās vietās sienas apmetums nokritis.

Laukakmens mūra iekšējā ķieģeļu apšuvuma tehniskais stāvoklis ir neapmierinošs.

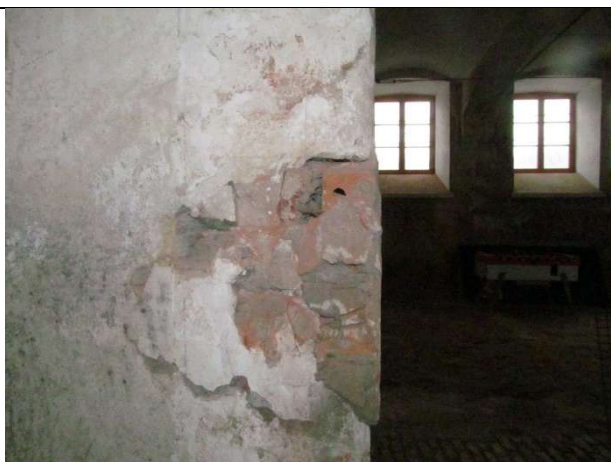
Foto Nr.49

Kūts vidū demontētās starpsienas vietā kolonnai ir divas iedobes, kas neakurāti aizmūrētas ar dobajiem māla ķieģeļiem (foto Nr.49, foto Nr.50).

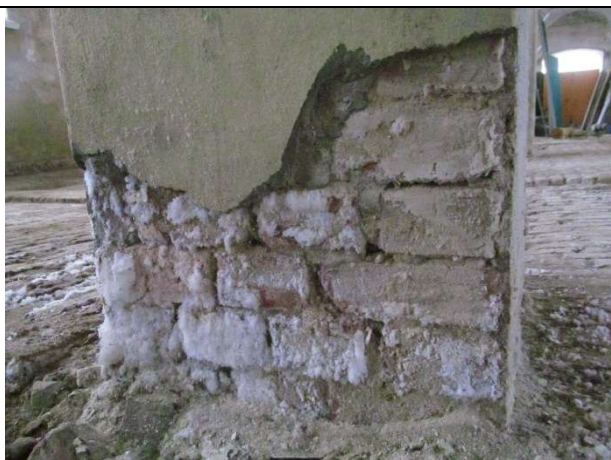
Foto Nr.51

Mūra kolonnām nav ierīkota horizontālā hidroizolācija. Kolonnu apakšējā daļā vietām ir sāļu izsvīdumi (foto Nr.51 un foto Nr.52), vietām izdrupušas šuves.

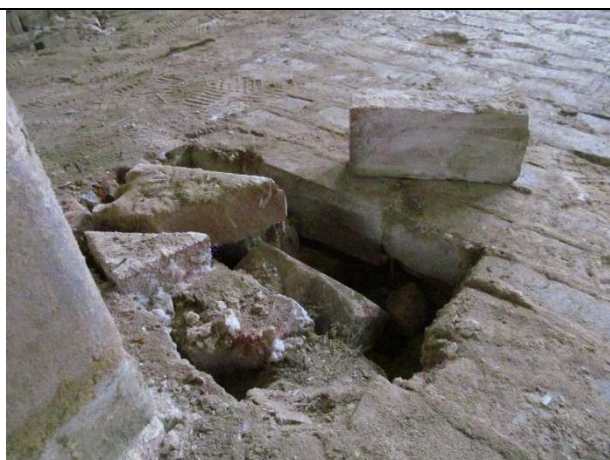
Foto Nr.95

Ķieģeļu grīdā vietām atsedzas tukšumi (foto Nr.95). Vietām grīdā ir balti sāļu izdalījumi, kas ūdens iedarbībā izšķīst (foto Nr.96).

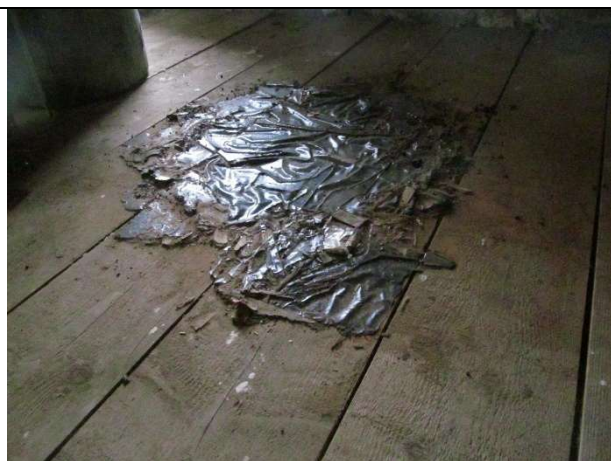
Grīdā dažās vietās ir bituma piesārņojums (foto Nr.115). Pagājušā gadsimtā grīdā ir veidojies eļļas piesārņojums (foto Nr.116).

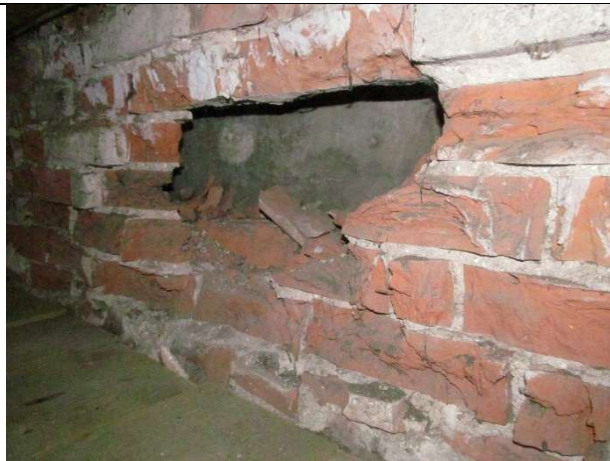
Foto Nr.141

No trijām pusēm (ārsiena, otrā stāva siena, siena pie skursteņa) ir 10cm gaisa sprauga ar rezervuāra pusķieģeļu sienas apšuvumu (foto Nr.141, foto Nr.142). Apšuvums vietām ir izdrupis.

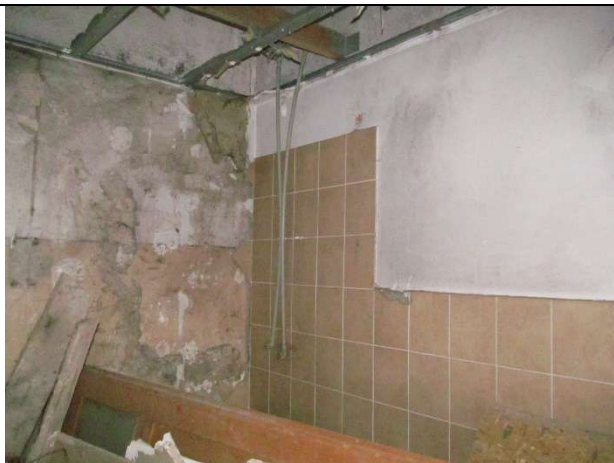
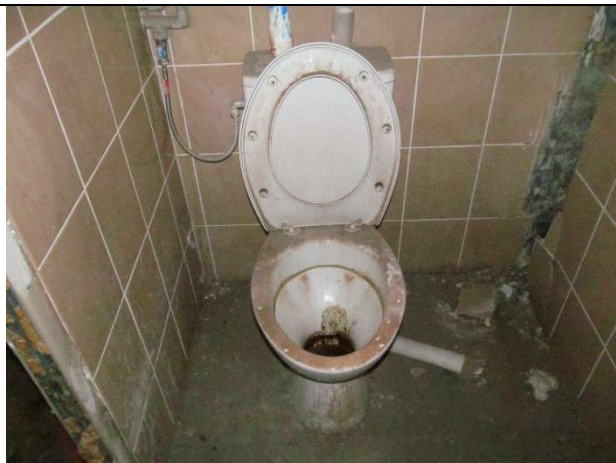
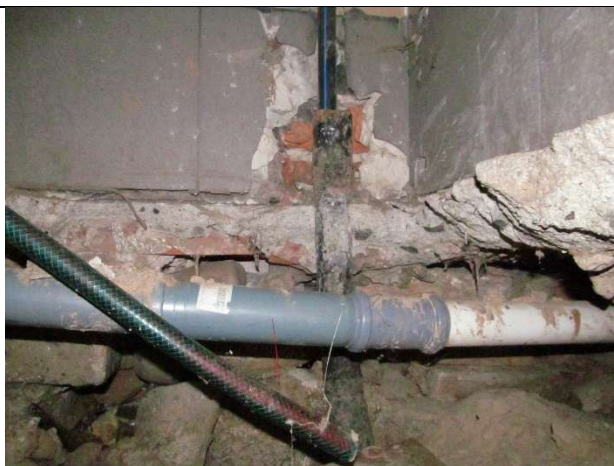
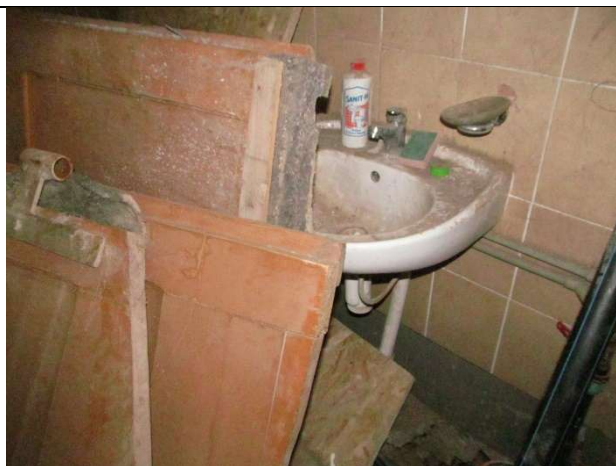
| Apsekošanas objekta vai apsekošanas priekšmeta nosaukums. Īss konstatēto bojājumu un to cēloņu apraksts, tehniskā stāvokļa novērtējums atsevišķiem būves elementiem, konstrukciju veidiem, būves detaļām. Atbilstība normatīvo aktu prasībām. | | Tehniskais nolietojums (%) |
|---|---|---|
| Santehnikās iekārtas un cauruļvadi daļēji demontēti, nolietotojušies (foto Nr.149 ÷ foto Nr.152) | | |

Santehnikās iekārtas un cauruļvadi ir demontētā, neapmierinošā stāvoklī.

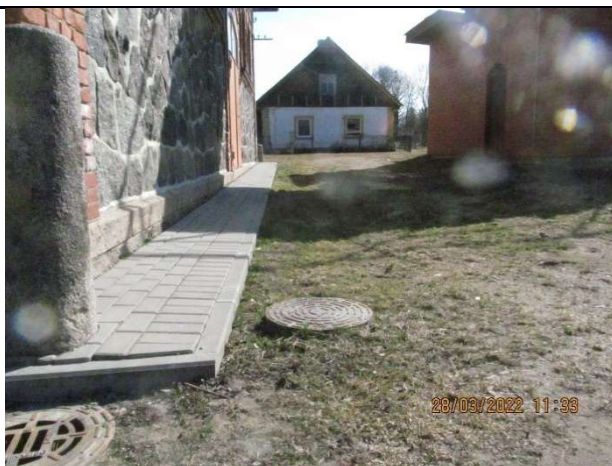
Foto Nr.161

Austrumu un rietumu fasādē ēkai pieguļ zālāji (foto Nr.161, foto Nr.162).

Ēkai brīvi piekļūst ceļa un apkārtējie ūdeņi.
