Nekustamā īpašuma novērtējums

# Parka iela 24, Seda, Valmieras nov.

Kadastra Nr.94130010225

Dzīvojamā ēka  
būves kad. apzīm. 9413 001 0225 001,  
Parka 24, Seda, Valmieras novads  
(būves nosaukums, zemes vienības kadastra numurs un adrese)

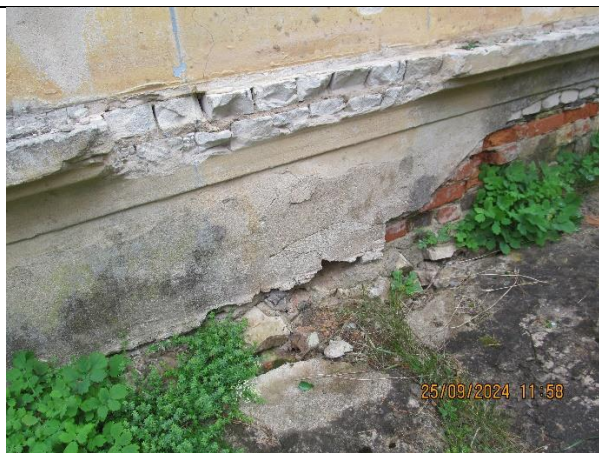
Foto Nr.1

Dienvidu fasādē rietumu gala ir nosēdusies betona apmale atsedzot ēkas pamatus. Pamati ir lentveida un ierīkoti no dolomīta akmeņu mūra (foto Nr.1 un foto Nr.2), kas ārpusē ir 12cm platāki par augšējo mūrējumu.

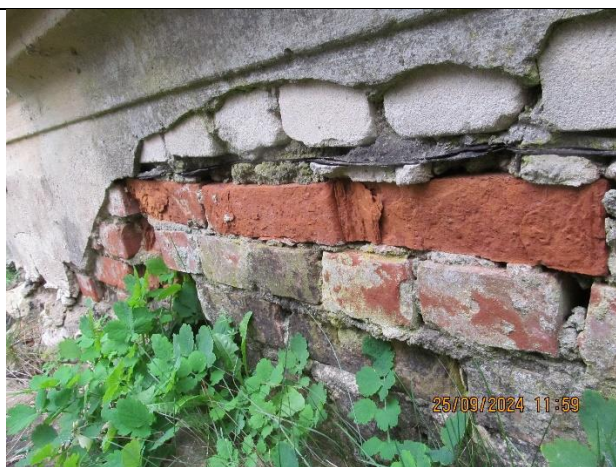
Foto Nr.3

Virš dolomīta akmeņu mūra ir četras rindas pilno māla ķieģeļu mūrējums (foto Nr.3). Pamati noslēdzas ar divām kārtām ruberoīda (foto Nr.3 un foto Nr.4).

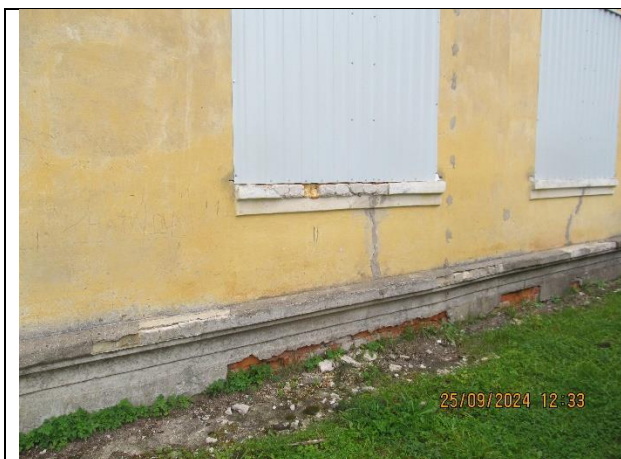
Foto Nr.5

Pamatu ķieģeļu daļa ir apmesta ar kaļķa javas apmetumu, kas vietām ir nodrupis (foto Nr.5).. Atsegtajiem māla ķieģeļiem vietām ir atslāņojusies virsma.

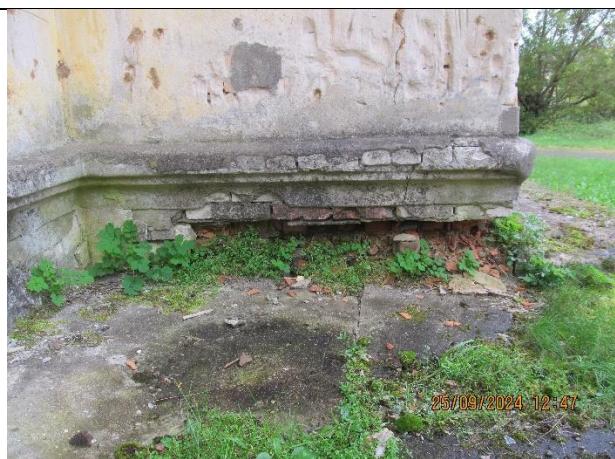
Foto Nr.6

Ziemeļu fasādes labajā daļā ir redzama pamatu māla ķieģeļu sabrukšana līdz 15cm dziļumā 1,3m garā joslā (foto Nr.6). Šos bojājumus ir radījis neorganizētie lietus ūdeņi no jumta sateknes

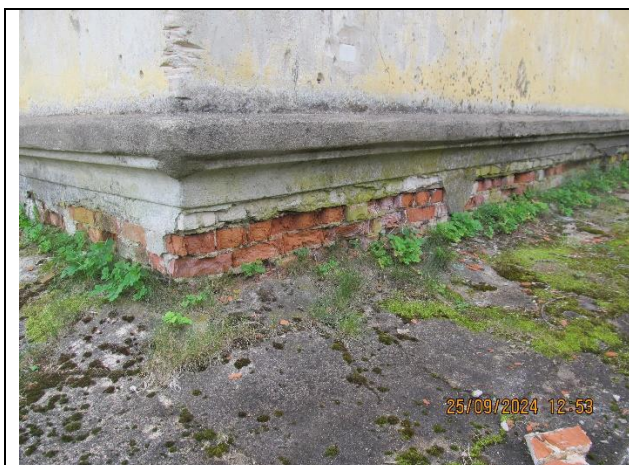
Foto Nr.7

Rietumu fasādes lielākajā daļā ir redzama pamatu māla ķieģeļu sabrukšana līdz 10cm dziļumā (foto Nr.7 un Nr.8).

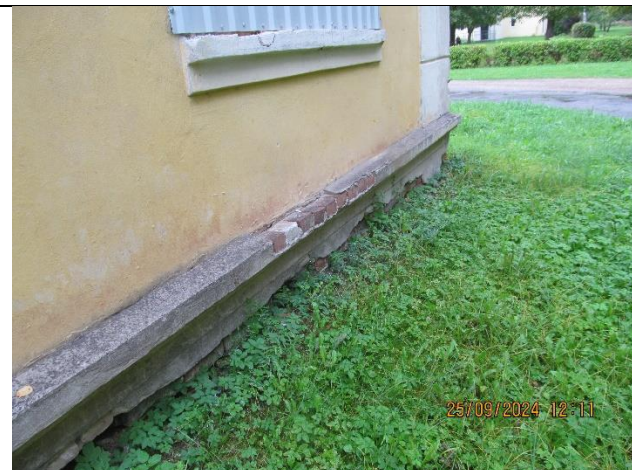
Foto Nr.9

| <p>Ēkai ir veidota cokola daļa 40cm virs pamatu horizontālās hidroizolācijas ar 12cm izvirzījumu augšējā daļā no fasādes plaknes (foto Nr.9). Mūrējums veidots no silikāta un pilnajiem māla ķieģeļiem ar kaļķa apmetumu. Vietām pmetums ir nodrupis, ķieģeļu izvirzījums ir nodrupis, augšējā slīpā javas kārtā nodrupusi (foto Nr.9 un foto Nr.10).</p> | | |

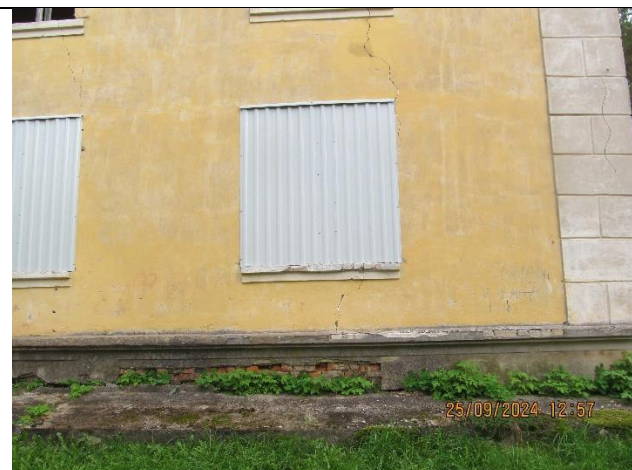
Foto Nr.11

Rietumu fasādē cokola daļa ir līdz 70cm augsta (foto Nr.11). Ēkas austrumu fasādei cokola daļa ir 40cm - pamatu horizontālā izolācija ir vienā līmenī ar pieguļošo teritoriju (foto Nr.12).

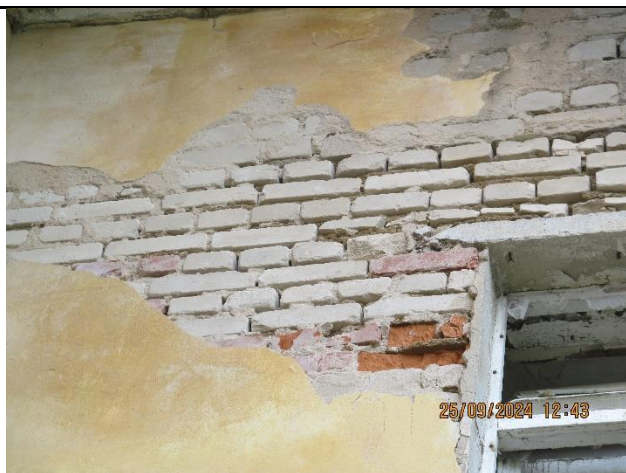
Foto Nr.13

Ārsienas ir mūrētas divu ķieģeļu (51cm) biezumā no silikāta ķieģeļiem ar pilno māla ķieģeļu ieslēgumiem (foto Nr.13). Fasāde ir apmesta ar kaļķa apmetumu un krāsota (foto Nr.14).

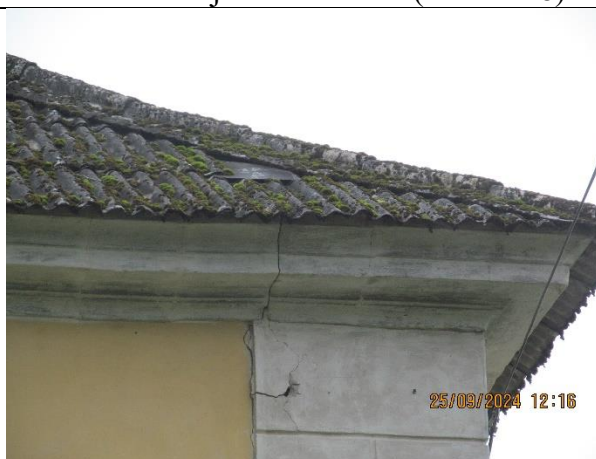
foto Nr.17

Ēkas ziemeļaustrumu stūrī ir vertikāla plaisa (foto Nr.17), kas otrajā stāvā istabas stūrī rada sienas konstrukcijas caursalšanu (foto Nr.18).

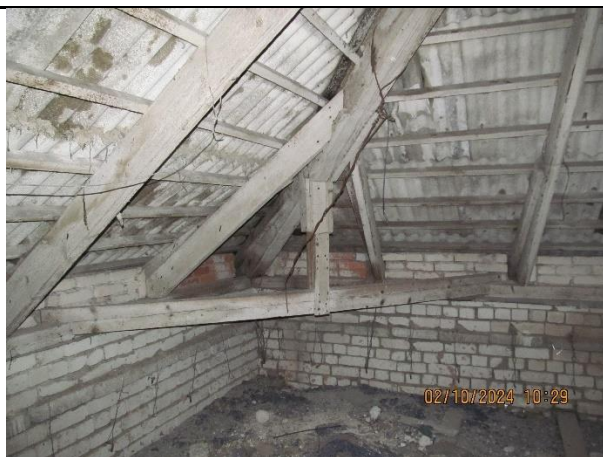
Foto Nr.35

Bēniņos ir redzams, ka karnīzes elementi ir iemūrēti starp ķieģeļu kārtām un noenkuroti ar stieplu pinumu (foto Nr.35 un foto Nr.36).

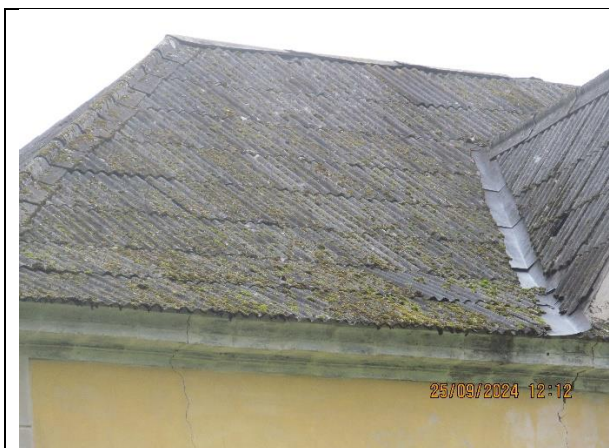
Foto Nr.37

Jumtam ir azbestcementsa viļņoto lokšņu segums. Slīpajās korēs ir rūpnieciski izgatavotas azbestcementsa kores elementi. Korēs vietām ir azbestcementsa kores elementi, vietām ir skārda iesegums. Sateknēs ir cinkotā skārda segums (foto Nr.37 un foto Nr.38).

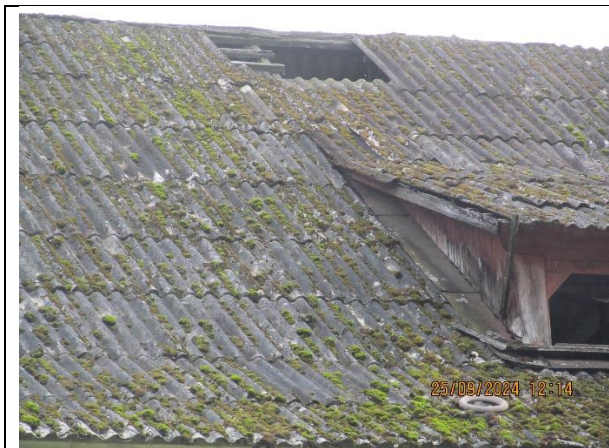
Foto Nr.39

Jumta segumā sešpadsmit vietās ir noslīdējušas un nokritušas azbestcementsa šīfera loksnes vai arī ir lieli caurumi (foto Nr.39 un foto Nr.40).

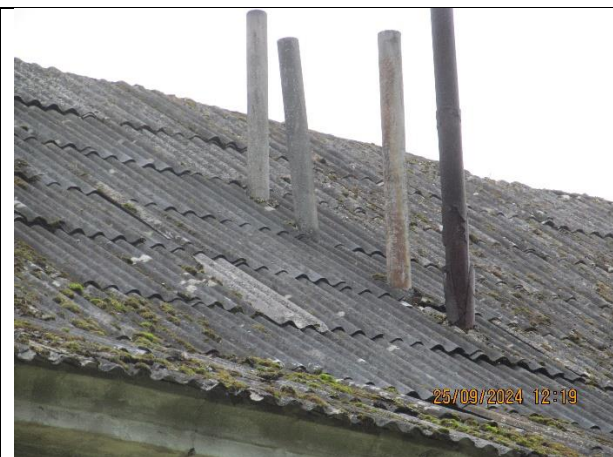
Foto Nr.49

Ierīkotie skārda skursteņi nav hermetizēti (foto Nr.49 un foto Nr.50).

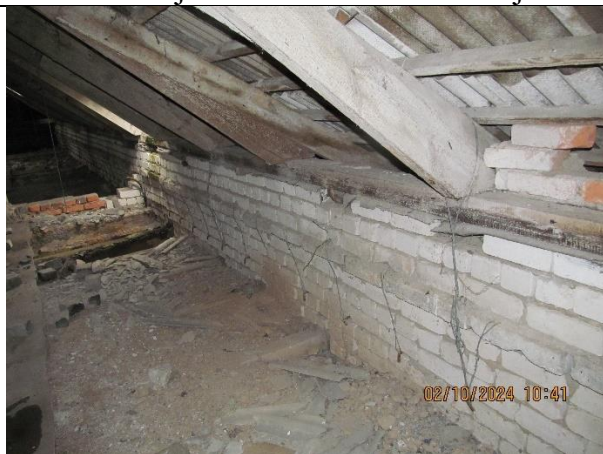
Foto Nr.57

Spāres balstās uz 100x100mm mūrlatu, kurai ir ierīkota ruberoīda hidroizolācija (foto Nr.57). Katra otrā spāre ir nostiprināta pie ķieģeļu mūra ar stiepļu pinumu (foto Nr.57). Virs spārēm ir 50x50mm latojums ar soli 400mm. Iekšējā sateknē ir brusa 220(h)x135mm (foto Nr.58).

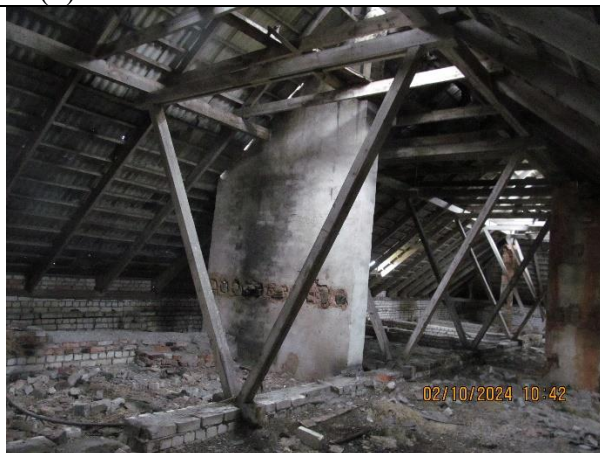
Foto Nr.59

Spāres vidus daļā balstās uz krēsla konstrukcijas ar soli 3,6m, kurai ir V veida statņi 150x100mm balsts (foto Nr.59). Statņi balstās uz 160x150(h)mm mūrlat, kas balstās uz centrālā mūra (foto Nr.60).

Krēsla sijā ir divas brusas 170(h)x70mm. Savilce ir 3,5m augstumā no divām brusām 150(h)x70mm.

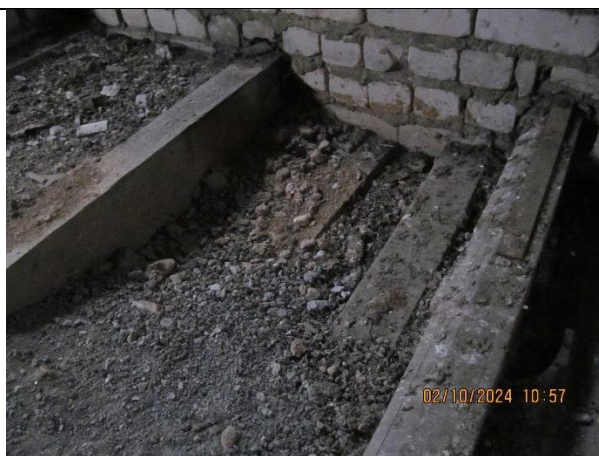
Foto Nr.73

Pārsegumā ir koka sijas 200(h)x120mm ar soli 90cm (foto Nr.73). Apakšējā daļā ir melnie griesti garenvirzienā. Virs melnajiem griestiem ir māla kārtā ar sekojošu izdedžu slāni u nosedzas ar augšējo māla kārtu (foto Nr.74). Daudzās vietās šī struktūra ir izjaukta.

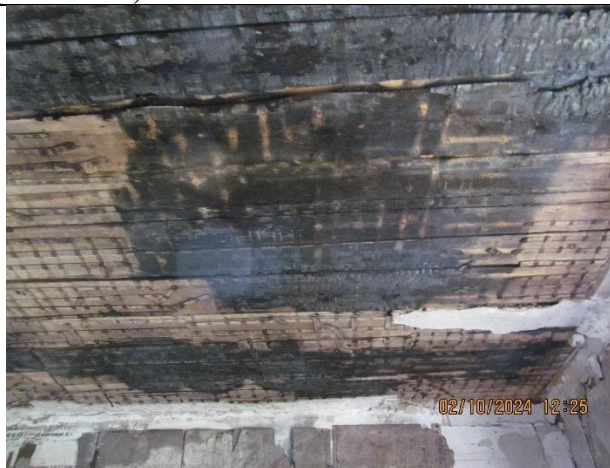
Foto Nr.77

Pie pirmās kāpņu telpas otrā stāva istabā ir bijis ugunsgrēks un ir apdeguši griesti (foto Nr.77). Ēkas vidusdaļā otrās kāpņu telpas divās istabās ir nokrišņu radītie bojājumi bēniņu pārsegumā (foto Nr.78).

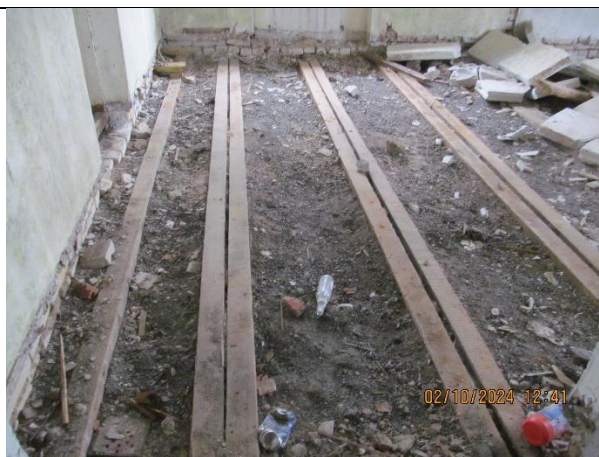
Foto Nr.79

| Pirmajam stāvam ir sapārotu koka siju 170(h)x100mm siju ar soli 80cm pārsegums (foto Nr.79). Melnie griesti no dēļiem trīnīti ir ierīkoti garenvirzienā. Virs melnajiem griestiem ir māla kārtā (foto Nr.80). Starp sijām ir izdedžu skaņas izolācija, kas vietām ir demontēta. | | |

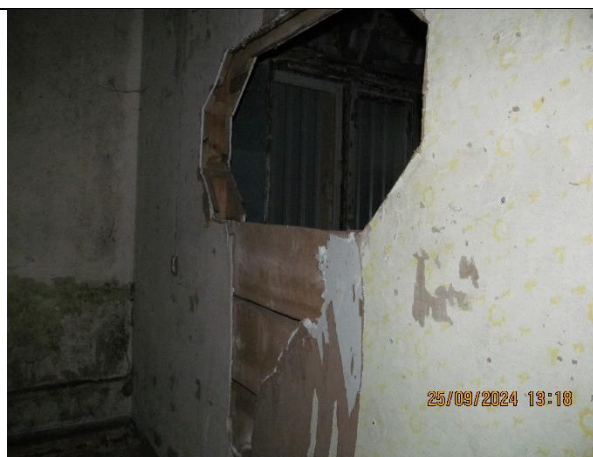
Foto Nr.100

Istabas vietām ir norobežotas ar koka karkasa starpsieni, kas apšūta no abām pusēm ar 20mm dēļu un vienas kārtas ģipškartona apšuvumu (foto Nr.100 un foto Nr.101). Zem koka starpsienām ir lentveida betona pamats ar horizontālo hidroizolāciju un starpsienas pamatnes brusu (foto Nr.102).

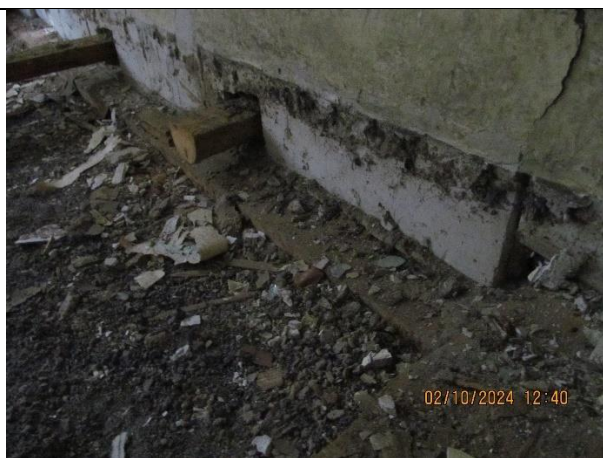
Foto Nr.107

Dažas ģipša bloku starpsienas balstās uz vienu pirmā stāva pārseguma siju (foto Nr.107). Pārseguma sija ar laiku izliecas un ģipša bloku siena saplaisā (foto Nr.108).

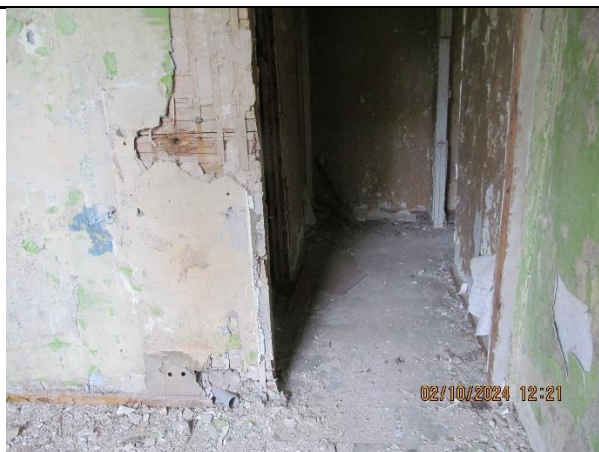
Foto Nr.109

Virtuvei, tualetei un vannas istabai ir koka brusu starpsienas (foto Nr.109 un Nr.110).

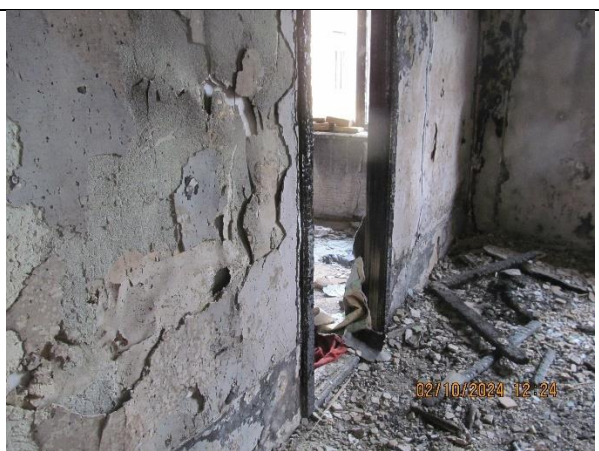
Foto Nr.111

Divos dzīvokļos ir bijis ugunsgrēks, kas ir bojājis starpsienas (foto Nr.111 un foto Nr.112).

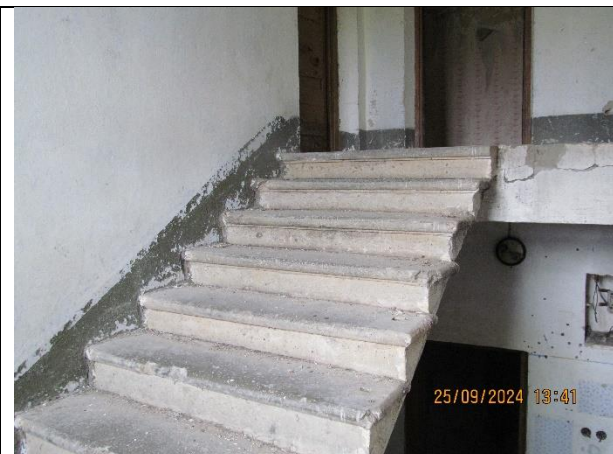
Foto Nr.115

Ēkai ir trīs kāpņu telpas. Kāpnes ierīkotas no saliekamiem dzelzsbetona pakāpieniem (foto Nr.115) pa apmestām metāla sijām (foto Nr.116).

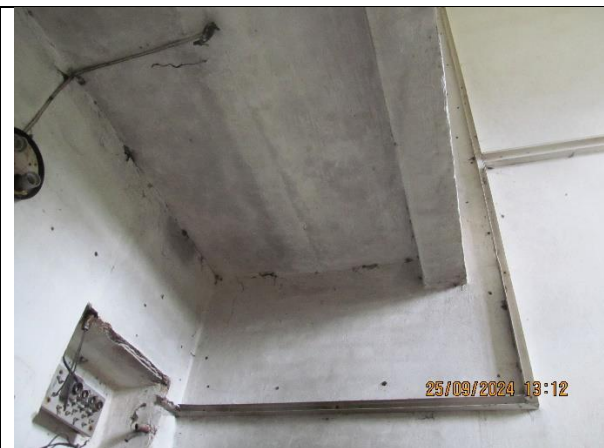
Foto Nr.117

Kāpņu laukumi ir monolitā dzelzsbetona ar apmestu metāla siju (foto Nr.117 un foto Nr.118).

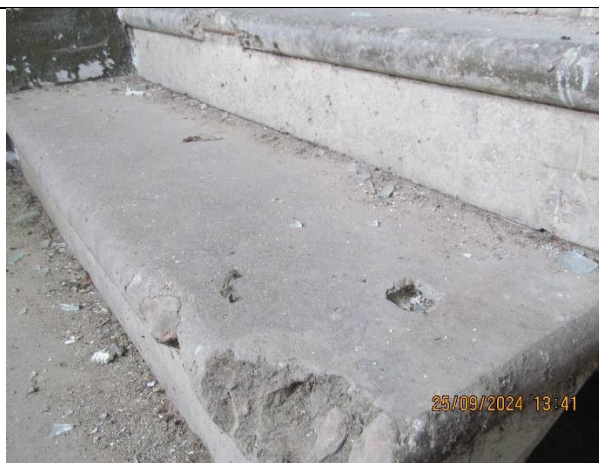
Foto Nr.121

Trešajai kāpņu telpai lielākā daļa dzelzsbetona pakāpienu ir ar mehāniskiem bojājumiem (foto Nr.121 un foto Nr.122).

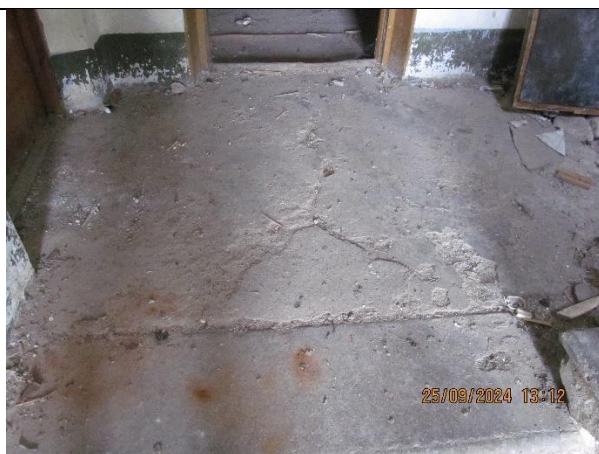
Foto Nr.123

Kāpņu laukumu grīda izdrupusi (foto Nr.123 un foto Nr.124).
