Tehniskās apsekošanas atzinums

Saldētava/noliktava – dienvidu dala

būves kad. apzīm. 96010131811023,

Rūpniecības iela 1, Valmiera LV-4201

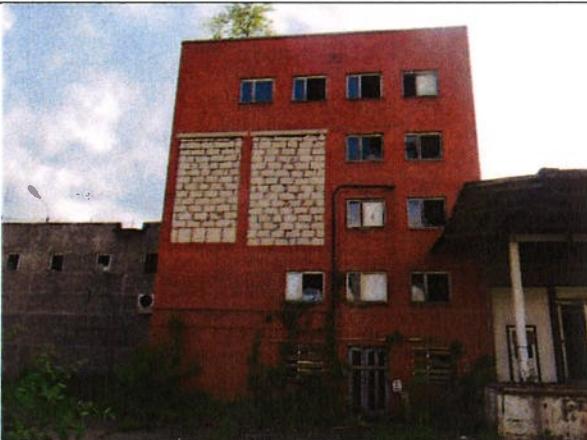
Foto Nr.11 Mūrētā daļa

Ēkas mūrēta no caurumotajiem māla kieģeļiem ar ārsienas biezumu 38cm. Austrumu fasādē ir ar gāzbetonu ($b=200\text{mm}$) aizmūrētās galeriju ailas (foto Nr.11).

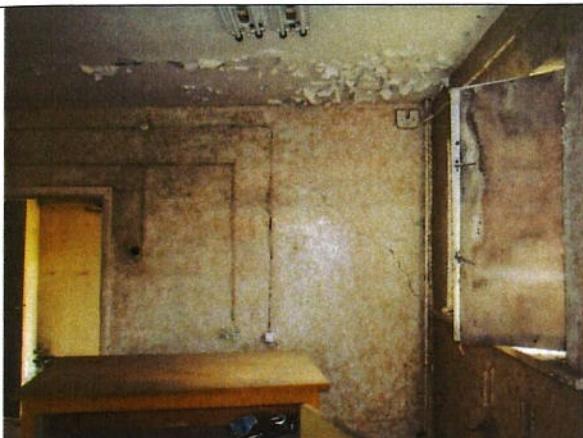
Foto Nr.19 Kieģeļu starpsienu plaisas

Mūra daļā ir apmestas kieģeļu starpsienas. Starpsienās ir vērojamas plaisas (foto Nr.19, 20).

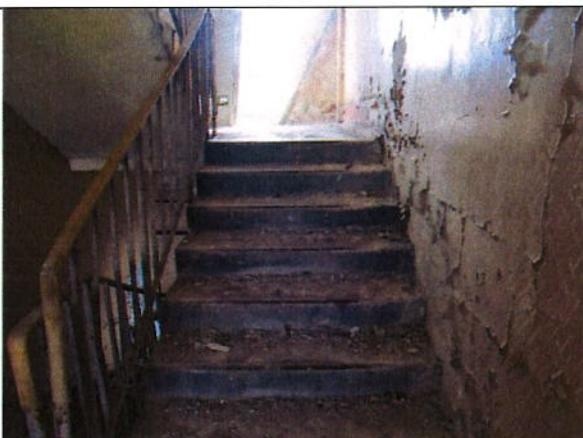
foto Nr.21 Dzelzbetona kāpnes

Kāpnes ir ierīkotas no saliekamiem dzelzbetona maršiem un laukumiem ar metāla margām. Kāpnes ir labā stāvoklī (foto Nr.21) ar nedaudziem pakāpienu bojājumiem (foto Nr.22).

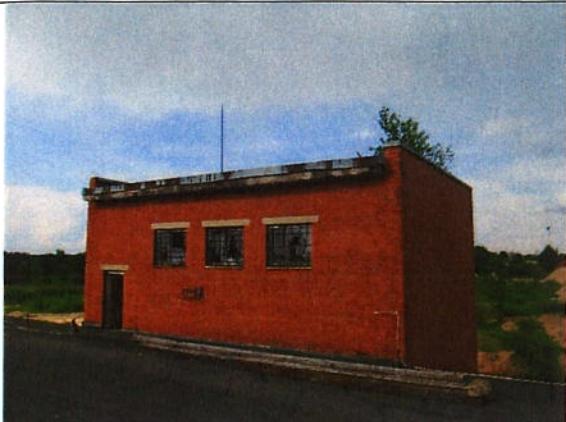
Foto Nr.31

Mūra daļas jumts ir ar sākotnējo ruberoīda segumu, kas ir sabrukšanas stadijā. Uz jumta aug koki (foto Nr.31). Parapeta skārda apšuvuma gals norauts (foto Nr.32).

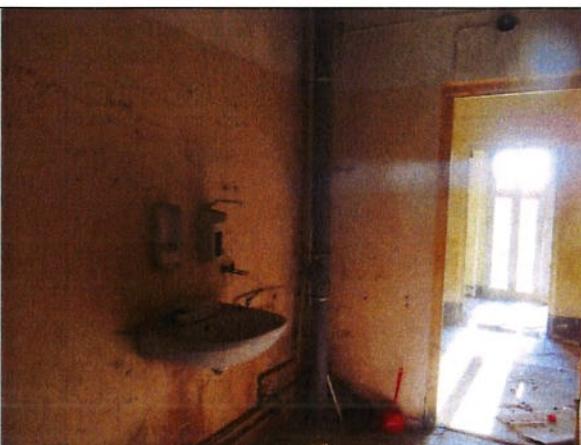
Foto Nr.35

Sadzīves telpās ir kanalizācijas stāvvads ar ūdensvada caurulēm (foto Nr.35). Apkures radiatori demontēti (foto Nr.36).

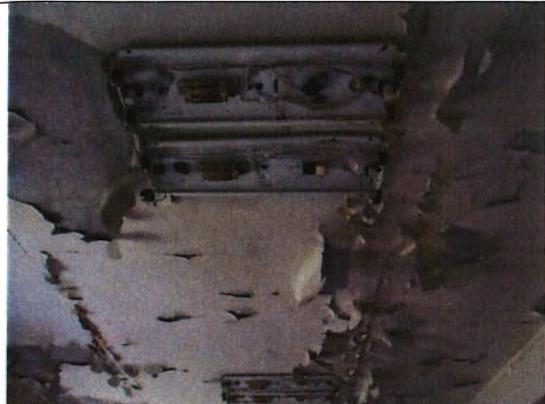
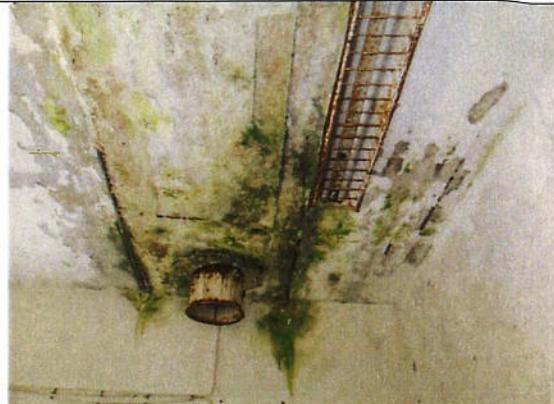
Ēkā ir saglabājusies avārijas situācijā esoša iekšējā elektroinstalācija (foto Nr.37, Nr.38).

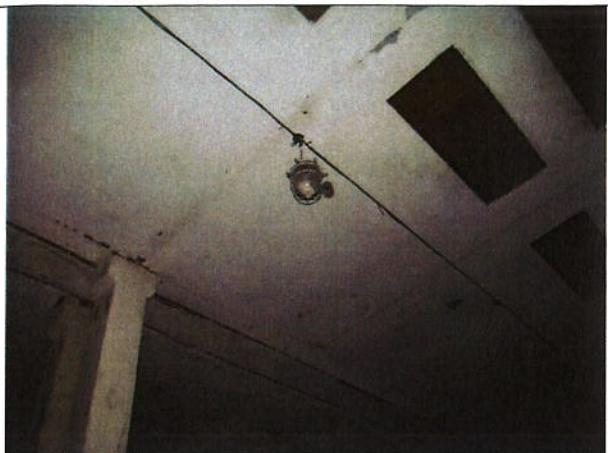
Foto Nr.39

Ēkas karkass sastāv no dzelzbetona kolonnām ar starpstāvu (tehniskā stāva) pārseguma paneliem ar laidumu 6m (foto Nr.39 saldētavas daļā), ar sekojošām arkveida dzelzbetona kopnēm (laidums 18m) vai taisnstūra kopnēm. Jumta pārsegumā 3x6m ribotie paneli (foto Nr.40 elektrosadales daļā).

Pārseguma paneļiem bojātā betona aizsargslāņa vietās korodē armatūra. Kopumā ēkas dzelzbetona karkass ar metāla vēja saitēm ir labā tehniskā stāvoklī un nodrošina ēkas kopējo un atsevišķo elementu noturību.

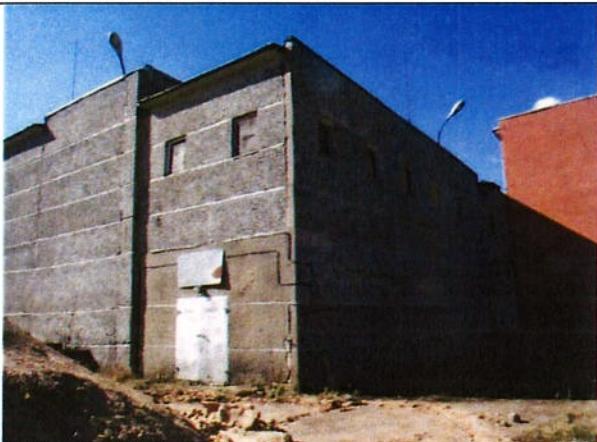
Foto Nr.43

Elektrosadales gala siena daļēji ir no ķieģeļiem (foto Nr.43). Kopējā koridora ārējā siena ir no ķieģeļiem, kas ir sabrukšanas stadijā (foto Nr.44).

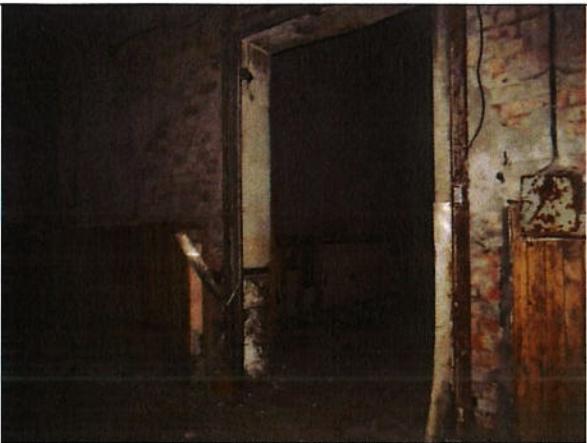
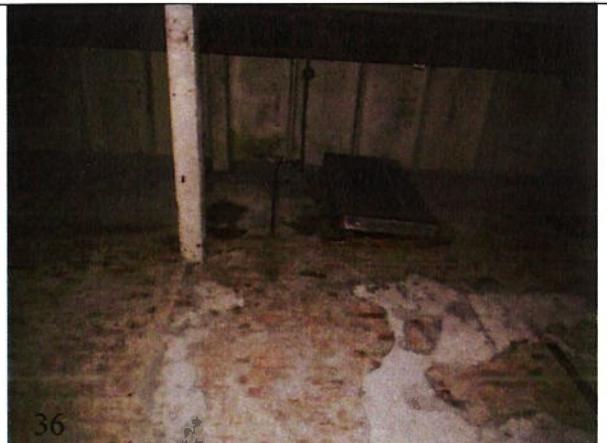
Starpsiena starp kopējo koridoru un lielajām telpām ir no ķieģeļiem 25 cm biezumā (foto Nr.45, Nr.46)

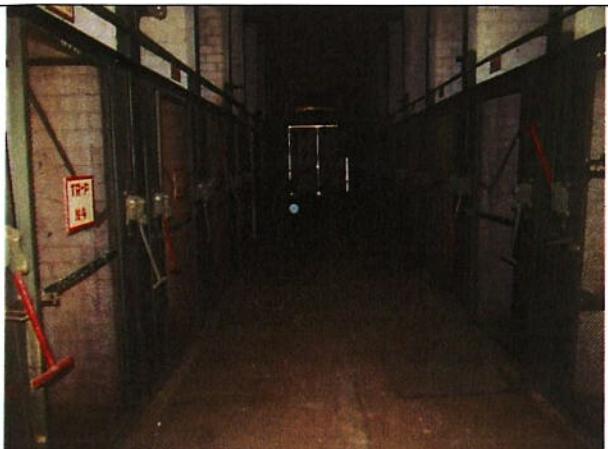
Foto Nr.47

Starp telpām ir ķieģeļu sienas 25cm un 38cm biezumā labā tehniskā stāvoklī. Elektrosadales telpā ir ķieģeļu starpsienas 120mm biezumā (fotoNr.47).

Elektrosadales telpā ir grīdas dzelzbetona kanāli ($h=1m$) kabeļiem, kas ir pārsegti ar metāla plāksnēm (foto Nr.47). Elektrosadales abām telpām (telpas Nr.001-52, Nr.001-53) grīdas ir vienā līmenī ar ārējo teritoriju.

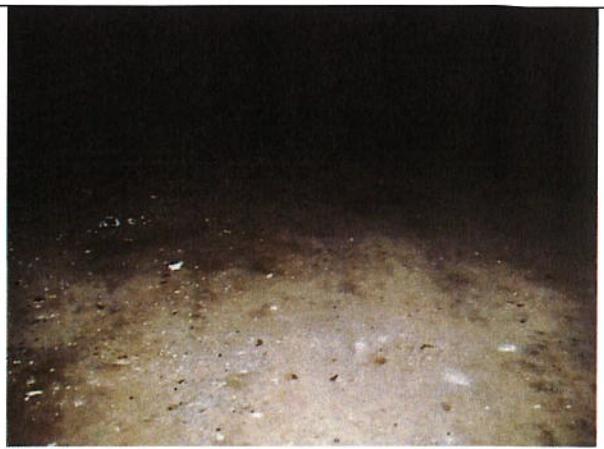
Foto Nr.48

Lielajās četrās telpās (telpas Nr.001-25, Nr.001-26, Nr.001-27, Nr.001-28) esošā betona grīda ir labā tehniskā stāvoklī (foto Nr.48).

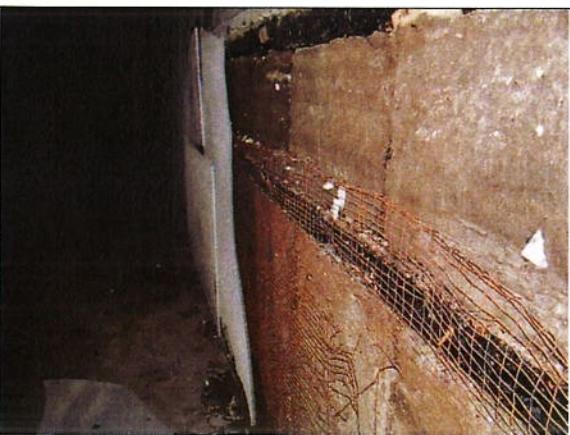
Foto Nr.55

Siena starp telpām no vienas puses ir siltināta ar putuplastu, bet otra puses ar 12cm biezumēna minerālvati pa koka karkasu 1,6m augstumā. Virs siltumizolācijas 1,0m augstumā no grīdas ir metāla siets (pret grauzēju ieklūšanu siltumizolācijā). Siltināšanas konstrukcija ir nosepta ar 10mm biezām plakanā azbestcementa loksnēm (foto Nr.55, foto Nr.56). Vietām azbestcementa apšuvums ir bojāts un minerālvate ir atsegta.

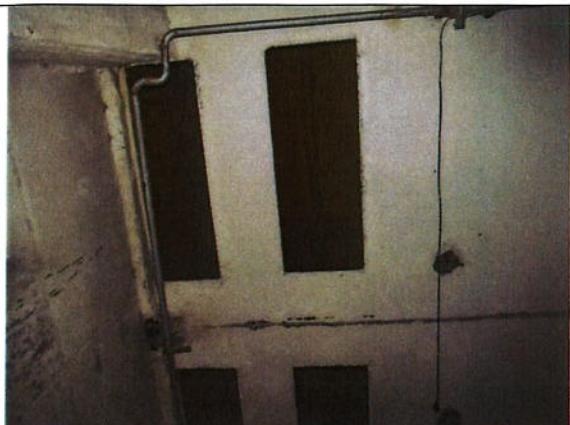
Foto Nr.57

Otrajā (telpa Nr.001-27) un ceturtajā (telpa Nr.001-25) lielajās telpās tehniskā stāva sienas un jumta pārseguma griesti nopūsti ar poliuretāna putu siltumizolāciju (foto Nr.57).

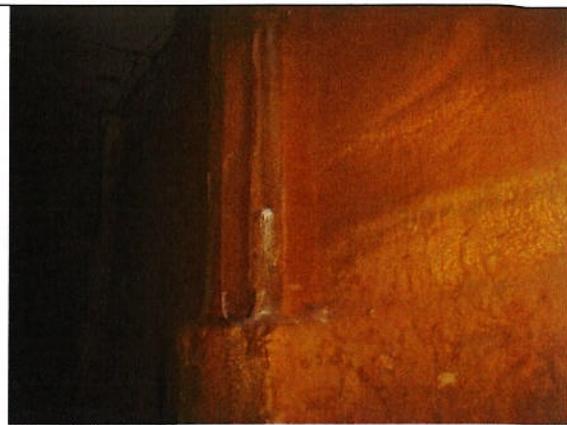
Foto Nr.58

Ceturtaijai lielajai telpai arī trīs sienas (nav noklāta starpsiena starp lielajām telpām) noklātas ar poliuretāna putu siltumizolāciju ~50mm biezumā (foto Nr.58, Nr.59, Nr.60). Vietām ir lokāli siltumizolācijas konstrukcijas bojājumi (foto Nr.59).

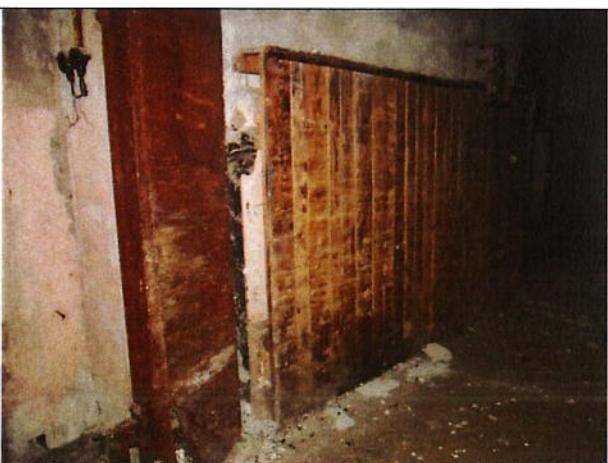
Foto Nr.61

Kopējiem koridoriem (telpa Nr.001-23 un Nr.001-29) siena ir siltināta ar 120mm biezu bitumena minerālvati 1,6m augstumā pa koka karkasu ar 10mm azbestcementa lokšņu un koka dēlīšu apšuvumu (foto Nr.61, Nr.62).

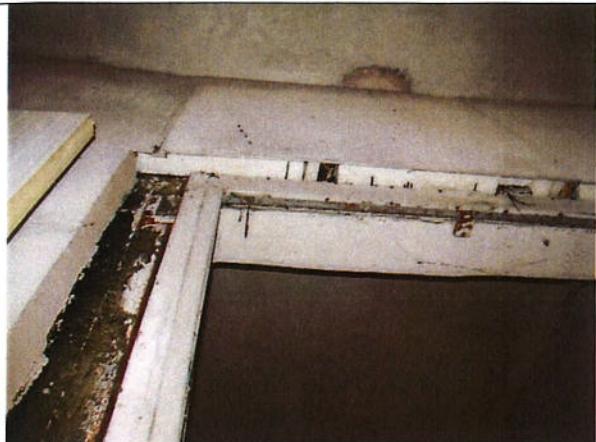
Foto Nr.63

Priekštelpas (telpa Nr.001-55) divas sienas ir siltinātas ar putuplastu 50mm biezumā pa koka karkasu ar 10mm azbestcementa plakano lokšņu apšuvumu (foto Nr.63). Apakšējā daļā ir pretgrauzēju aizsardzības metāla siets (foto Nr.4).

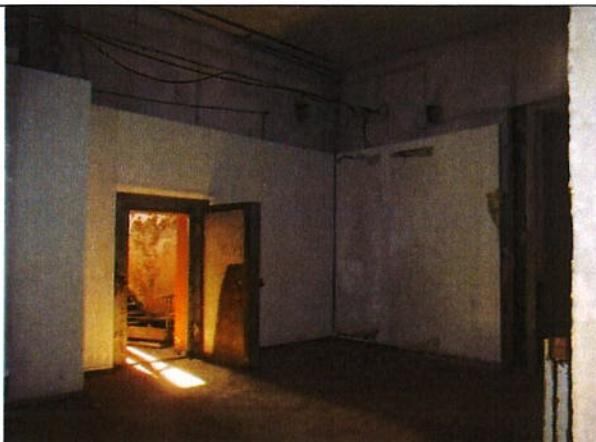
Foto Nr.65

Šīs sienas vēl daļēji ir apšūtas ar 60mm poliuretāna sendviču paneļiem (foto Nr.65, Nr.66)

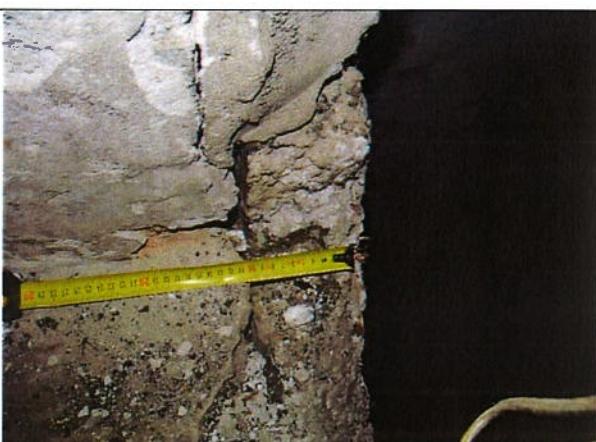
Foto Nr.66

Tehniskā stāva priekštelpas (telpa Nr.002-9) sienas siltinātas ar 100mm putuplastu, kas noklāts ar kaļķa cementa apmetumu pa metāla sietu (foto Nr.66, Nr.67).

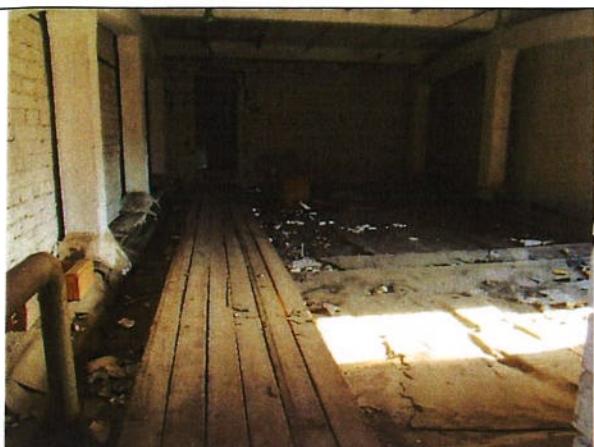
Foto Nr.68

Tehniskā stāva telpas (telpa Nr.002-5) grīda siltināta ar 100mm putuplastu, kas noklāts ar pergamīna kārtu (foto Nr.68, Nr.69).

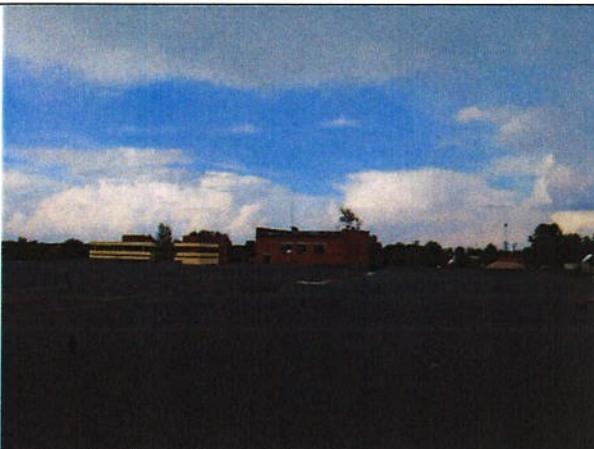
Foto Nr.70

Saliekamā dzelzbetona karkasa ēkas daļas jumtam ir atjaunots ruberoīda segums (foto Nr.70). Jumta krituma organizēšanai ir izmantota 50mm minerālvate (foto Nr.71).

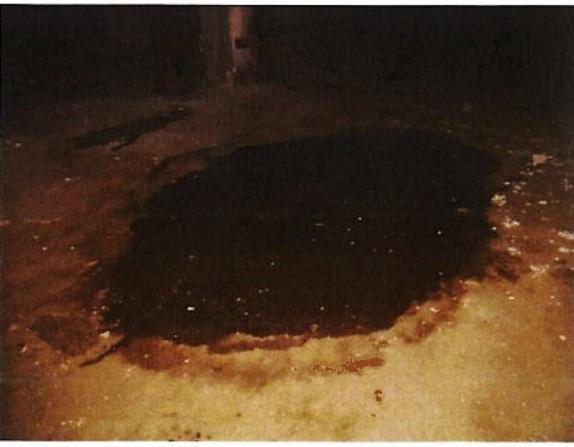
Foto Nr.72

Ūdens peļķe kopējā koridorā (telpa Nr.001-29) norāda, ka jumta segums nav pilnībā hermētisks (fotoNr.72). Daļa no jumta ventilācijām ir demontēta un aizdarīta (foto Nr.73).

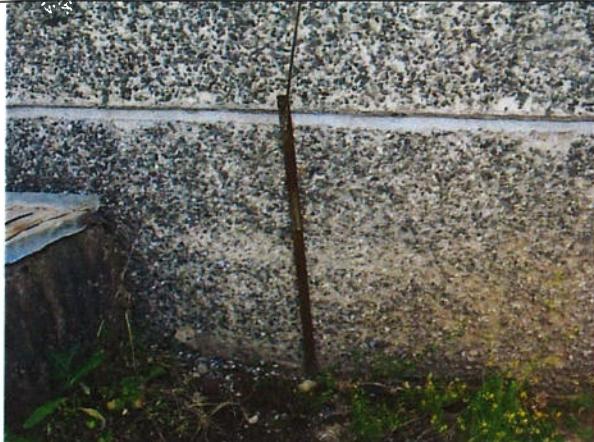
Foto Nr.74

Saliekamā dzelzbetona karkasa ēkas daļā ir saglabājies sākotnējais sazemējuma tīkls (foto Nr.74, Nr.75).

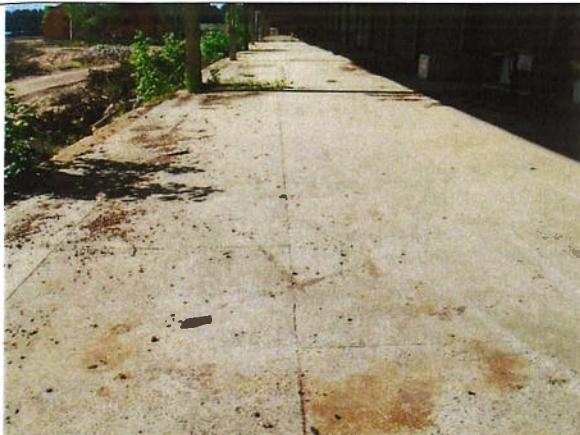
Foto Nr.78

Apsekojamā daļā rampas betona grīda ir nosacīti labā tehniskā stāvoklī (foto Nr.78) ar nelieliem lokāliem bojājumiem (foto Nr.79).

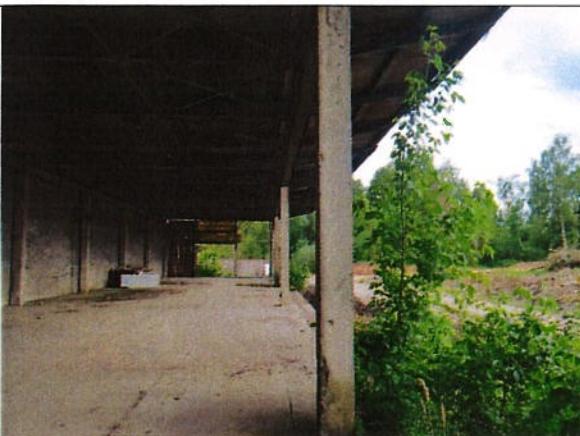
Foto Nr.80

Rampai ir dzelzbetona kolonnas 300x300 (foto Nr.80). Ārējām kolonnām ir betona aizsargkārtas bojājumi (foto Nr.81).

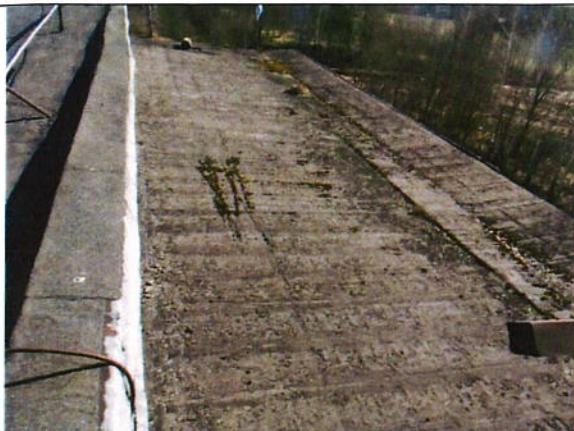
Foto Nr.84

Virs metāla konstrukcijām ir nostiprinātas viļnotā, pastiprinātā azbestcementa loksnes (foto Nr.83) ar keramzīta un cementa javas pamatni. Jumta segums ir sākotnējā izpildījuma ruberoīda segums (foto Nr.84). Iekšējā lietus ūdens novadīšanas sistēma nestrādā (foto Nr.85).

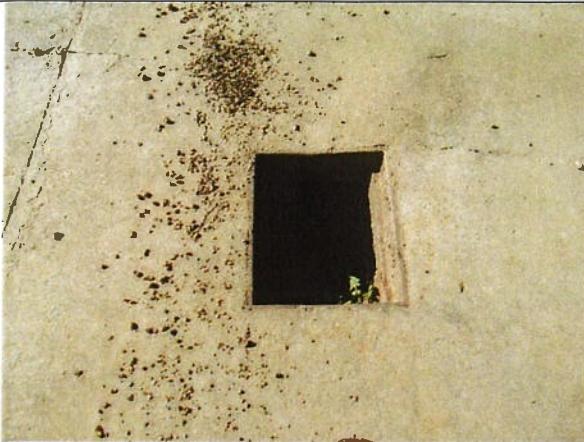
Foto Nr.90

Rampas grīdā ierīkotās gūlijas sistēmas restes demontētas un akas piegružotas (foto Nr.90).
