RERE GRUPA

TEHNISKĀS APSEKOŠANAS ATZINUMS

RAŽOŠANAS ĒKA
Rūpniecības iela 1, Valmiera

Atzinums sastādīts Valmierā, 2018.gada 8.augustā un tā derīguma termiņš ir 10 gadi.

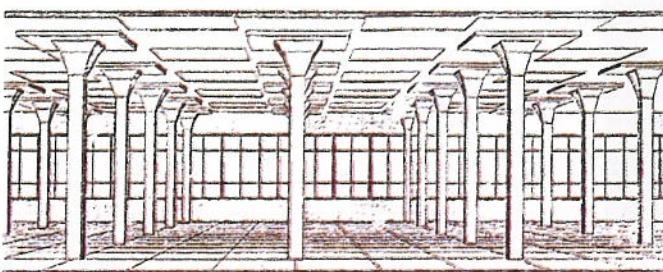
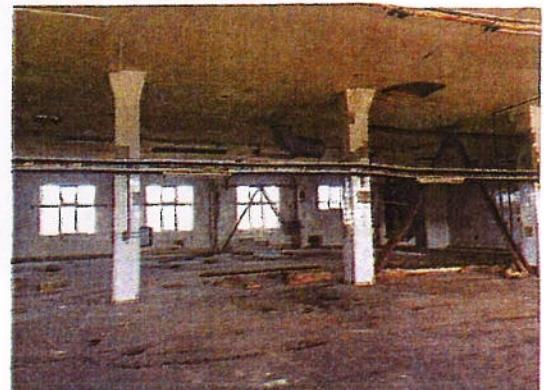
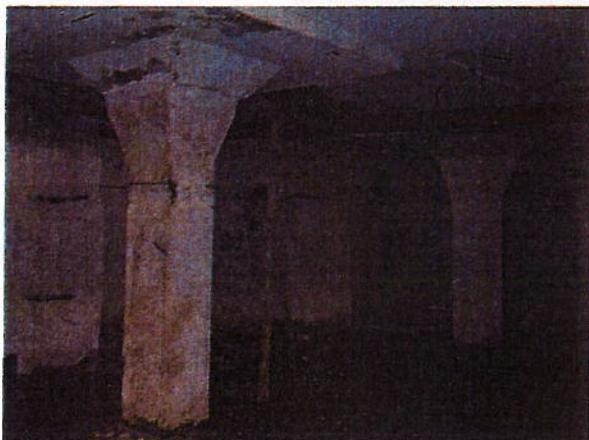
Pagrabstāva kolonnas

Pagrabstāvā ir dzelzsbetona saliekamas kolonnas, kas ražotas pēc sērijas tipa projekta 1.420. Dažām kolonnām ilgstoša mitruma iedarbes rezultātā ir bojāta aizsargkārta, sākusies stiegtrojuma korozija. Pagrabstāva kolonnu stāvoklis ir **slikts**. Pagrabstāva kolonnu nestspējas samazinājums novērtēts, kā **-30%**.

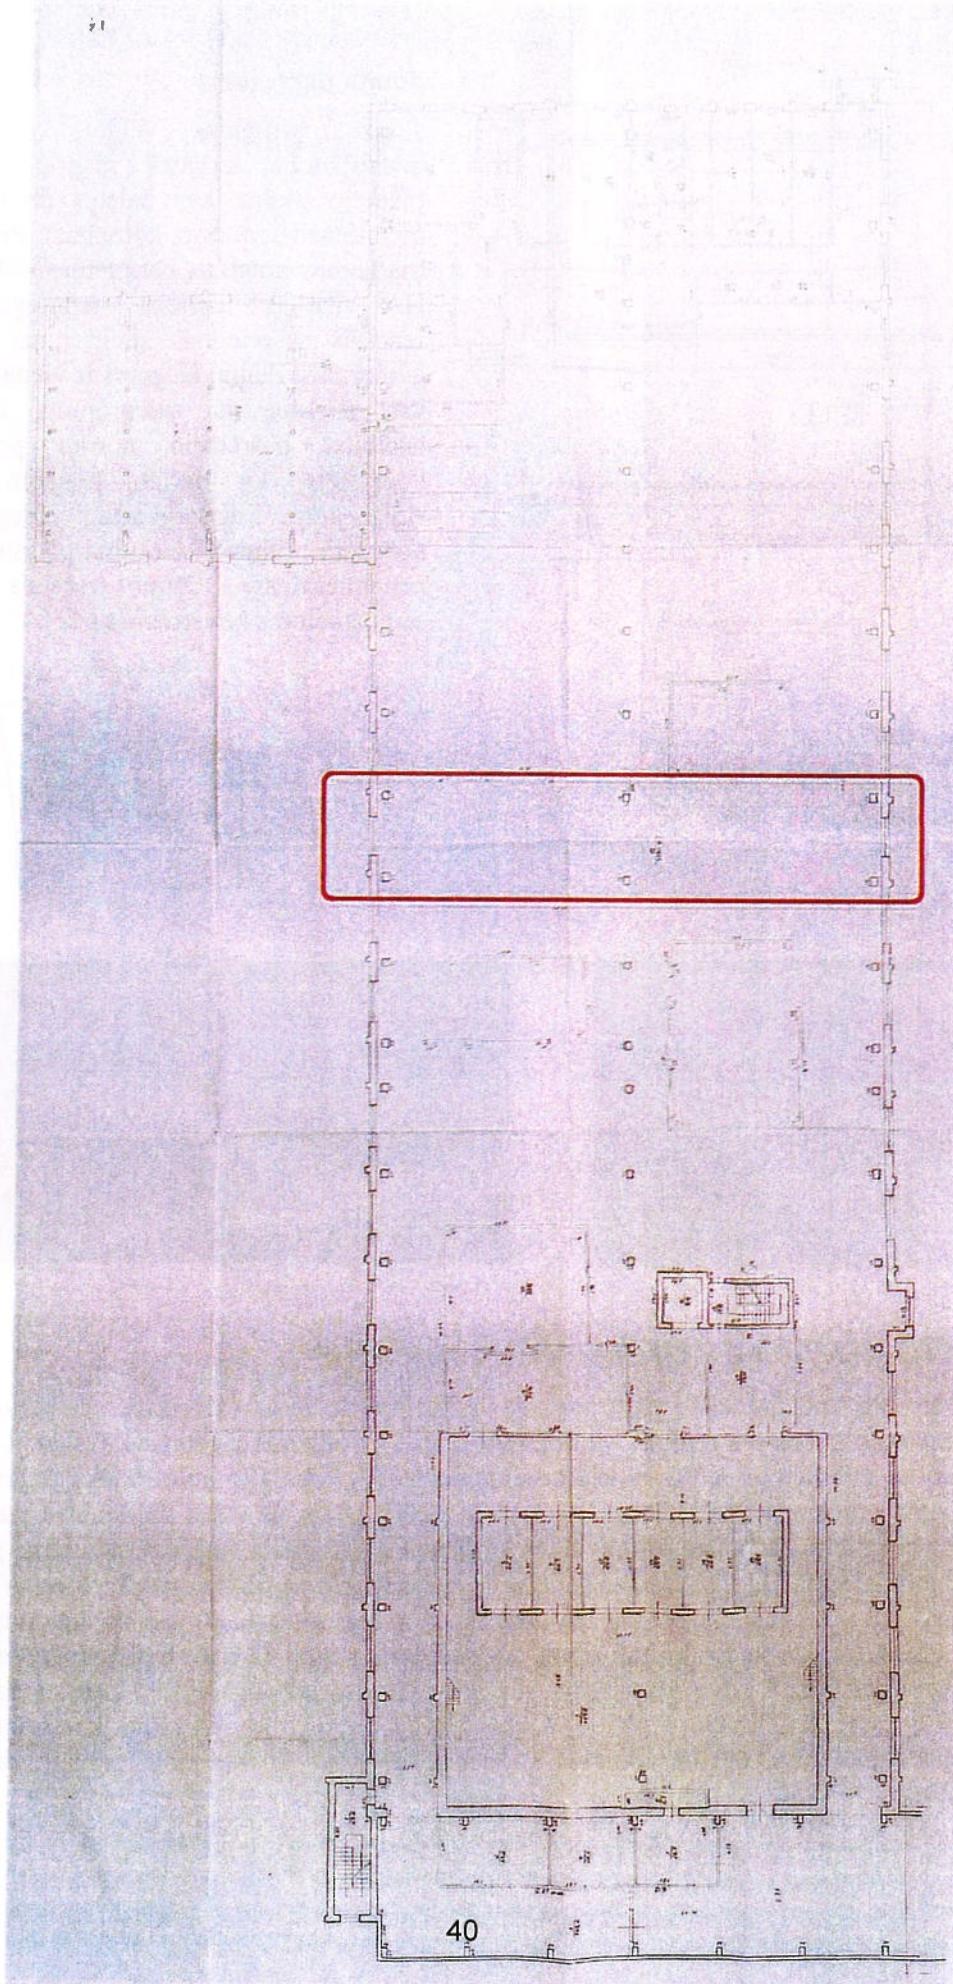
1.attēls Ēkas 1.stāva plāns ar izziņēto raksturojošo sekciju, kas izvēlēta drošuma aprēķiniem

Ēkas nesošo konstrukciju veido pāļu pamati, uz kuriem novietotas dzelzsbetona kolonnas. Pāļu pamati ir izvietoti ar soli 6 x 6 metri, veidojot attiecīgi 21 nosacītas sekcijas ēkā (skat. 1.attēlu). Uz pāļu pamatiem ir izvietotas kopā 14 kolonas katrā sekcijā, kopā 126 kolonas ēkā pagrabstāvā, uz kurām veidots saliekamā dzelzsbetona pagrabstāva pārsegums. 1. stāva līmenī kolonu tīkls kopē pagraba stāva kolonu tīklu, uz kā savukārt veidots 1.stāva saliekamā dzelzsbetona pārsegums. 2.stāva līmenī kolonu tīkls ir retāks, ar izmēru 18 x 6 metri, kopā 63 kolonas 2. stāvā. Virs 2. stāva kolonām izvietotas arkveida kopnes ar laidumu 18 metri, pavisam 42 kopnes bēniņu stāvā. Kopnēs ar metāla detaļu palīdzību iekārti 12 riboti dzelzsbetona paneļi (3 x 6 metri) katrā sekcijā (skat 2.attēlu), veidojot ēkas 2.stāva pārsegumu. Uz arkveida kopnēm novietoti 12 riboti dzelzsbetona paneļi (3 x 6 metri) katrā sekcijā, veidojot ēkas bēniņu pārsegumu jeb jumta konstrukciju. Starp dzelzsbetona jumta paneļiem un arkveida kopnēm ir izvietoti arī 8 metāla "statpi" katrā sekcijā (skat 2.attēlu).
