# TEHNISKĀS APSEKOŠANAS ATZINUMS

RAŽOŠANAS ĒKA  
Rūpniecības iela 1, Valmiera

**VALMIERAS PILSĒTAS PAŠVALDĪBA**

**AS „RERE GRUPA”**

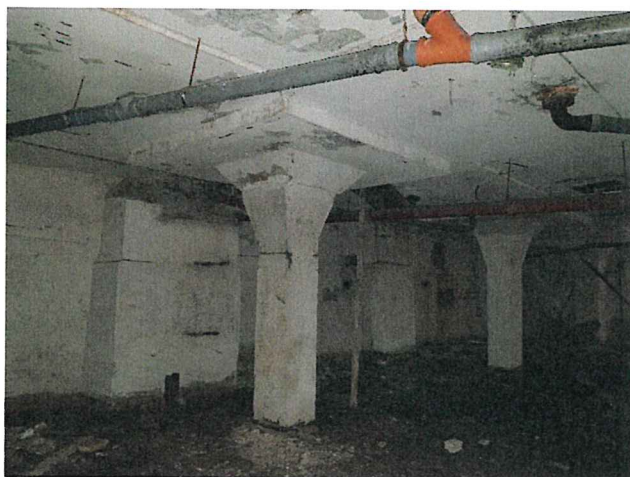
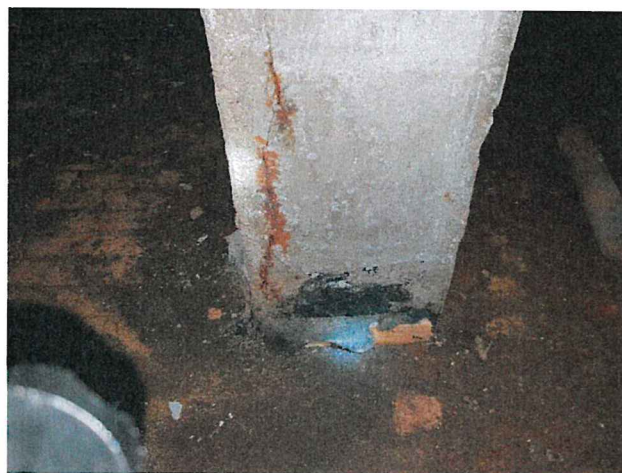
Galvenās ēkas pamatus veido dzelzsbetona pāļi, kas apvienoti režģogos ar soli 6 x 6 metri. Uz pāļiem izbūvētas pagrabstāva kolonnas, un pagrabstāva grīdu veido monolitā dzelzsbetona plātnes. Ēkas pamatu elementu deformācijas un sēšanās nav konstatēta. Atsevišķi grunts izpēte, kā arī pamatu atsegumi netika veikti..

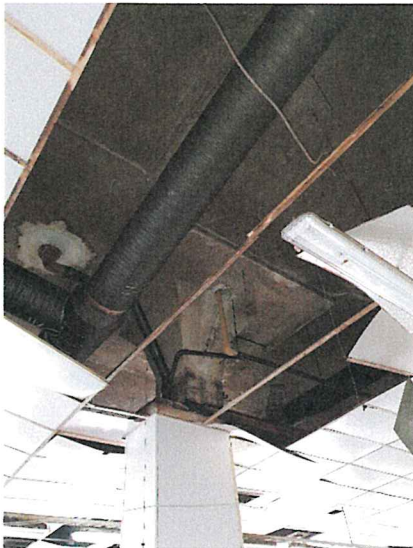
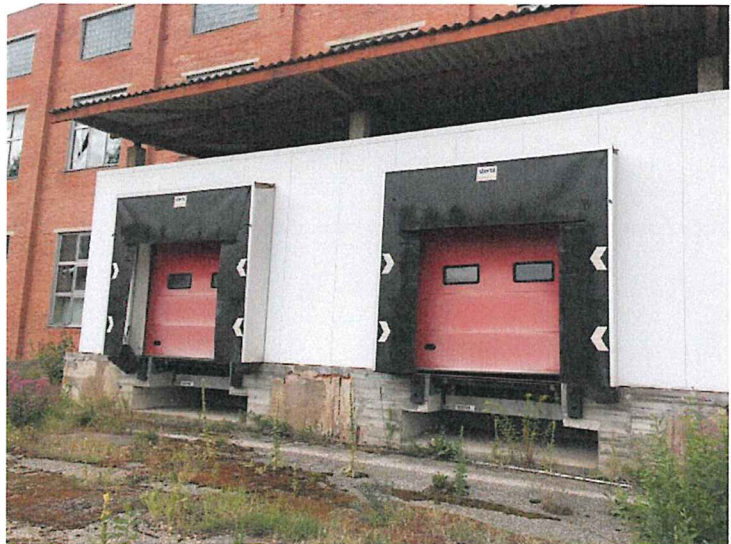
Ēkas 1.stāvu veido rūpnieciski ražotas saliekamās dzelzsbetona kolonnas un dzelzsbetona pārsegums ar tiem pašiem attālumiem starp nesošajām konstrukcijām, kā pagaba stāvā – 6 x 6 metri. 1.stāvā konstrukciju defekti nav konstatēti, bet jāatzīmē atsevišķu būvju izvietošana uz 1.stāva rampas, kas nav atspoguļota pieejamajā dokumentācijā.

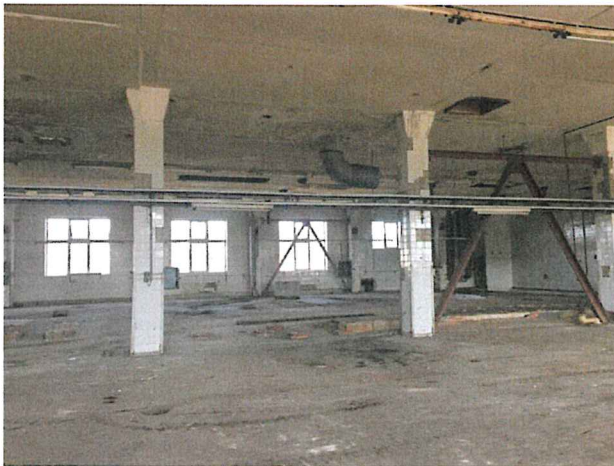
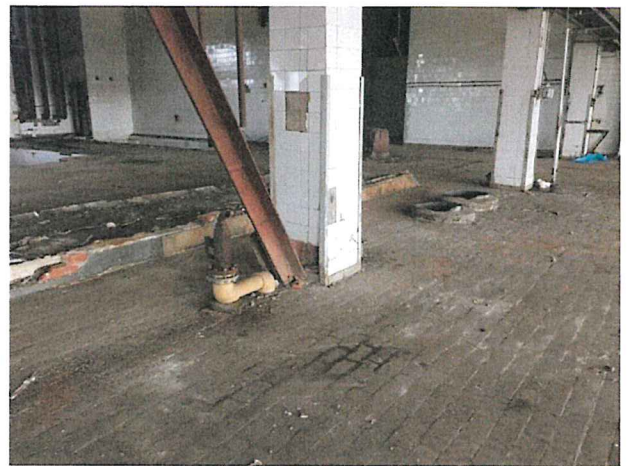
2.stāvā grīda ir veidota no ķieģeļiem 1 kārtā. Starpsienas ir no mūra. Ēkas rietumu pusē, kur ir likvidēta galerija uz administrācijas ēku, ārsienā redzamas plaisas.

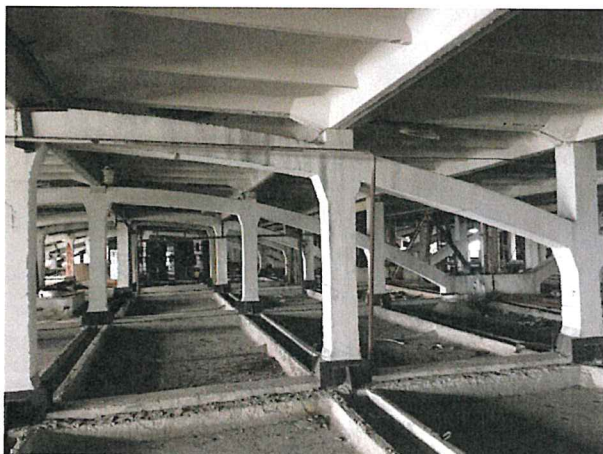
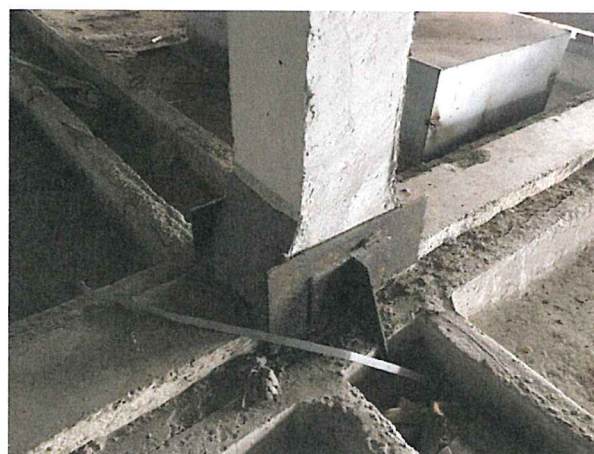
Uz kopņu augšjoslu balstās ribotas saliekamā dzelzsbetona plātnes, veidojot jumta pārsegumu. Ēkas vidū starp 12. un 13. kopni (kopā 21 kopne) izvietota deformācijas šuve, kas veidota no metāla statņiem un nesošajiem profiliem.

Kopumā bēniņu stāva arkveida kopņu konstrukcijas ir labā stāvoklī. Jumta pārsegumiem ir atsevišķi stiegrojuma virskārtas bojājumi, savukārt bēniņu grīdas pārsegums ir pirmsavārijās stāvoklī, daudzviet bojāts un ir uzskatāms **par bīstamu ekspluatācijai!**

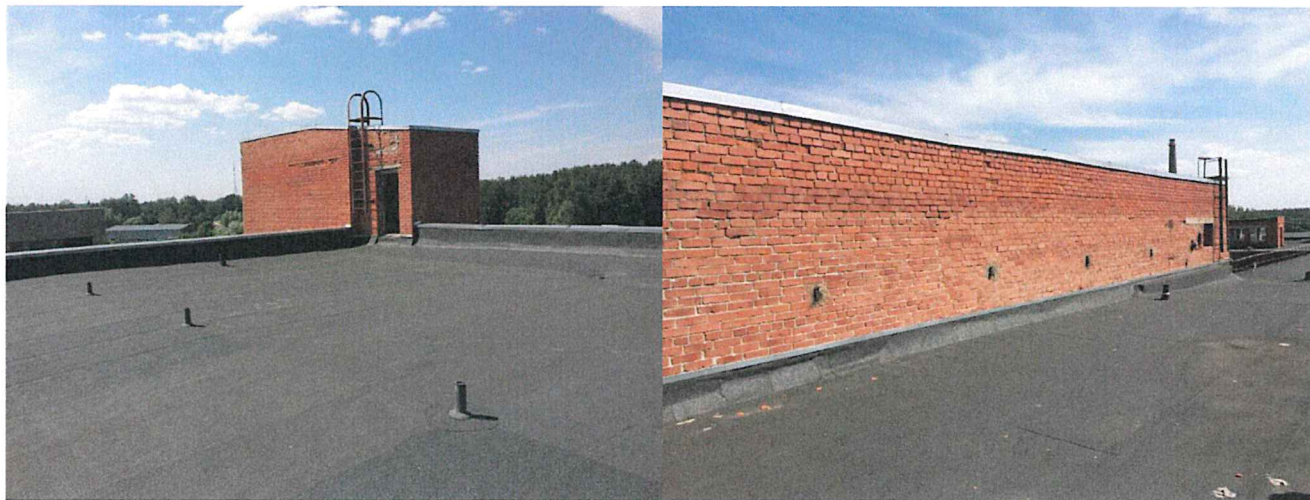
Ēkas plakanā jumta hidroizolācijas slānis ieklāts no bitumena ruļļu materiāla, kopumā apmierinošā stāvoklī. Arī savienojošās galerijas jumta konstrukcija ir kopumā apmierinošā stāvoklī.

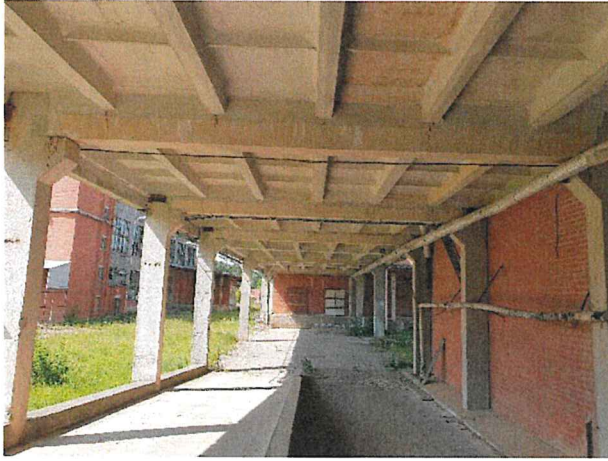
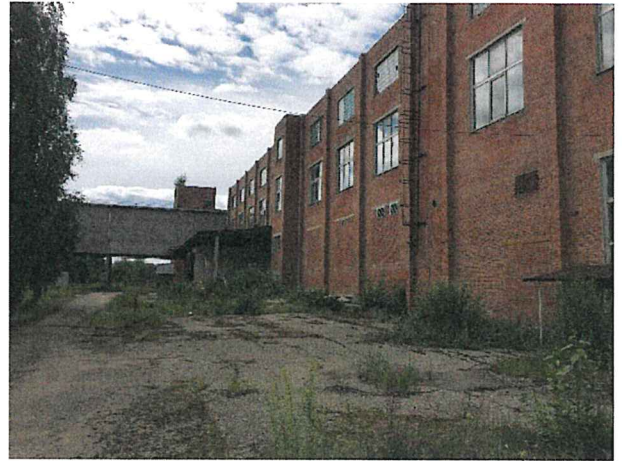
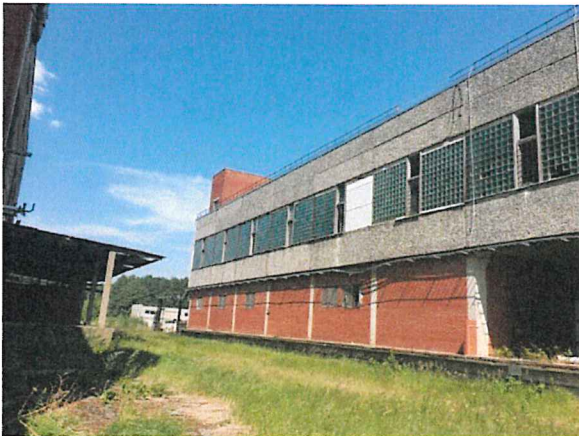
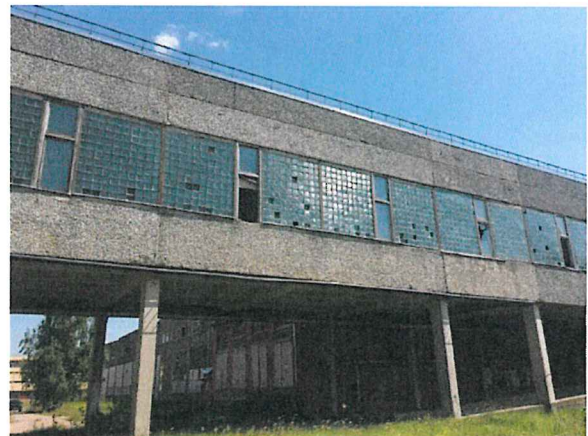
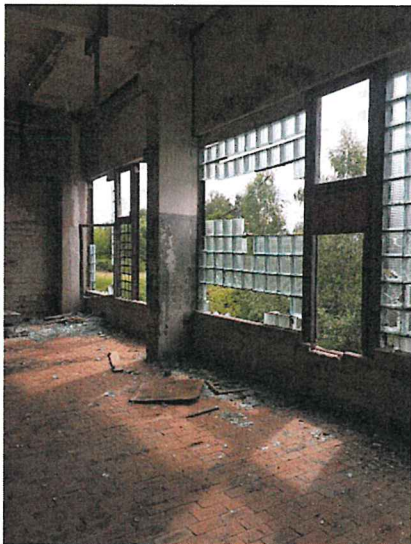
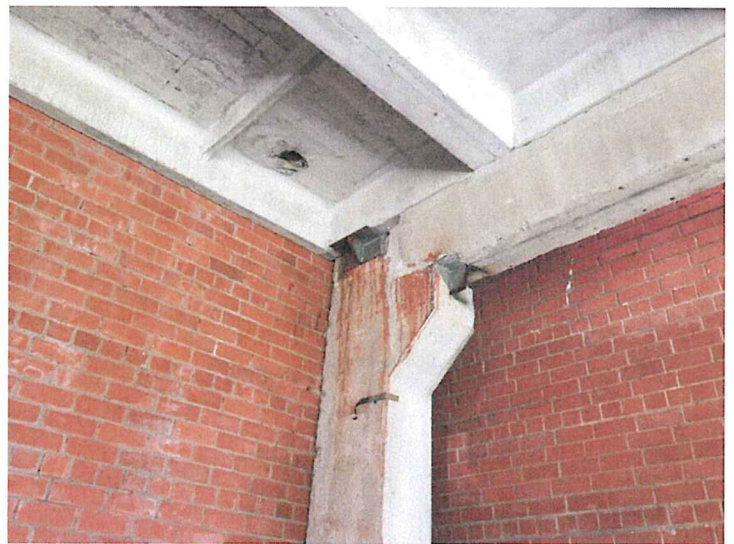
Galerija veidota no saliekamām dzelzsbetona konstrukcijām – kolonnām, rīģeļiem un pārseguma plātnēm. 2.stāva ārsienas veidotas no piekārtiem keramzītbetona paneļiem, 1.stāvs ķieģeļu mūris, kas temperatūras un ūdens ietekmes rezultātā atsevišķās vietās bojāts.

Kopumā savienojošās galerijas nesošās konstrukcijas ir apmierinošā stāvoklī.

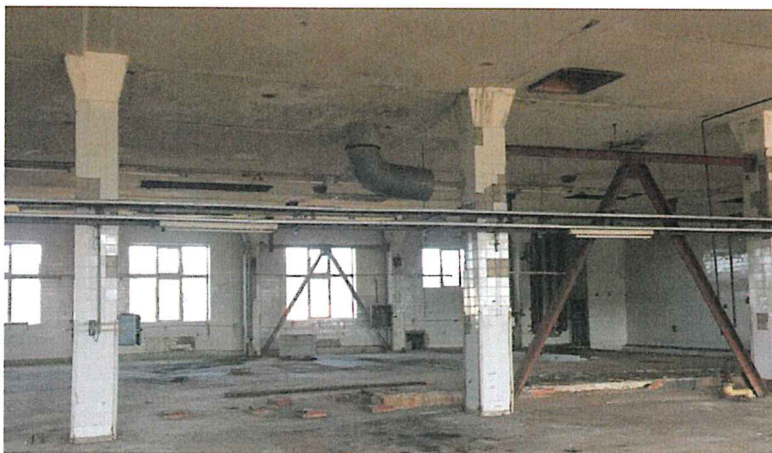
1. stāva kolonnas ir līdzīgas pagrabstāva kolonnām, bet ar lielāku augstumu. Būtiskie defekti netika konstatēti. Tehniskais stāvoklis ir novērtēts, kā apmierinošs. 1. stāva kolonnu nestspējas samazinājums, ņemot vērā kalpošanas laiku, novērtēts, kā **-15%**.

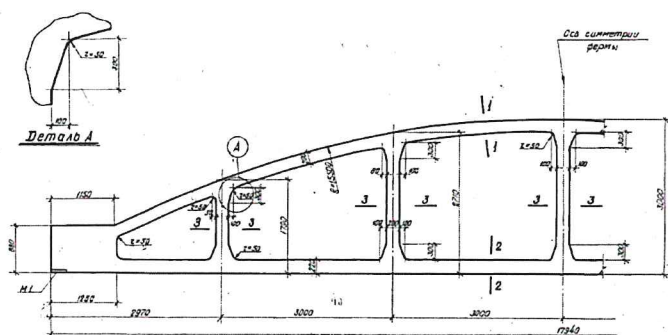
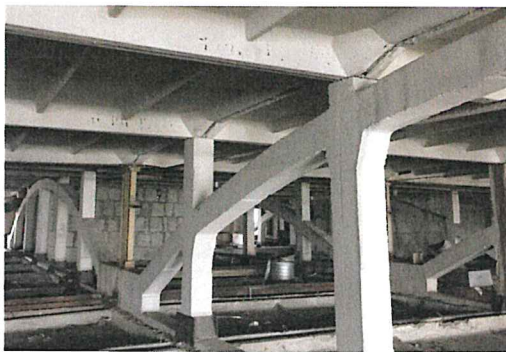
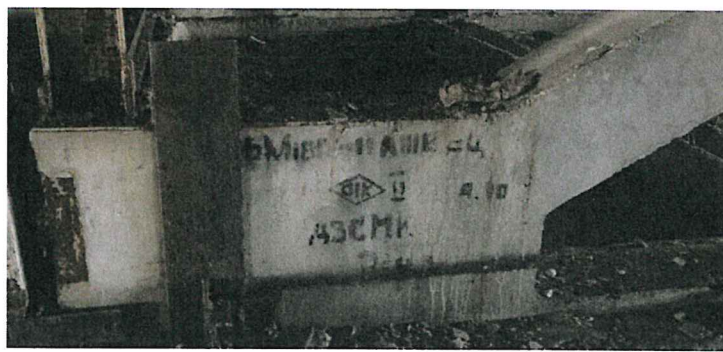
Jumta un bēniņu pārsegums balstās uz 18 m laiduma ФБМ18IV-11AIIIБ markas 1.463-3 sērijas dzelzsbetona kopnēm bez atgāžņiem ar soli 6 m. Kopnes ir iepriekš saspiestas. Kopnes ir paredzētas solim 12m, nevis 6m, kas nozīmē, ka kopnēm ir dubultā nestspējas rezerve. Kopnēm vizuāli netika konstatēti bojājumi. Kopņu nestspējas samazinājums novērtēts, kā **-10%**.

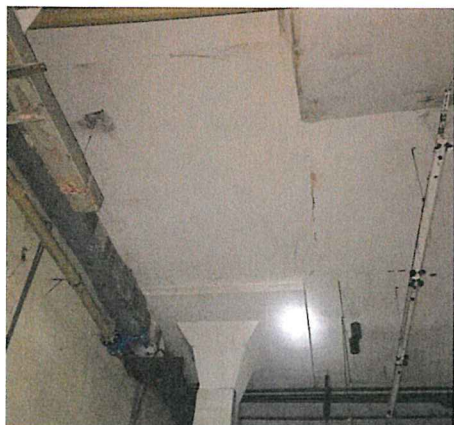
1. stāva pārsegums veidots līdzīgi pagrabstāva pārsegumam, no saliekamām dzelzsbetona plātnēm pēc 1.420 sērijas, kas balstās uz 1. stāva kolonnu kapitējiem. Mitruma ietekmes sekas uz pārsegumu, salīdzinot ar pagrabstāvu, ir ievērojami mazākas, stiegrojuma rūšēšanas sekas nav konstatētas vai konstatētas nelielā apjomā. Tomēr, ņemot vērā jau sākotnēji nepietiekamu stiegrojuma aizsargkārtu, ka arī pagājušo kalpošanas laiku, 1. stāva pārseguma plātņu nestspējas samazinājums novērtēts, kā – **20%**. 1. stāva pārseguma stāvoklis ir **apmierinošs**.

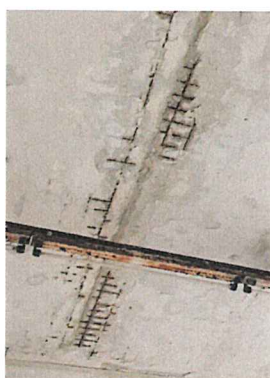
2.stāva pārsegums veidots no saliekamām ribotām dzelzsbetona plātnēm 3x6m, ar ribām uz augšu, kas balstās uz kopnes apakšējo joslu. 2.stāva pārseguma plātņu izgatavošanas kvalitāte ir ļoti zema. Ģeometriskie izmēri, ka arī stiegrojuma izvietojums svārstās ļoti plašā diapazonā. Ribas nav pilnībā iebetonētas. Plātņu biezums ir ļoti mazs, tikai 3 cm, kas neļauj nodrošināt pietiekošu aizsargkārtu. Stiegrojums ir sarūsējis. Vietām plātnēs ir redzami caurumi. Plātņu nestspēja jau sākotnēji nebija pietiekama, lai uzņemtu bēniņu lietderīgo slodzi 70 kg/m<sup>2</sup>. Plātņu nestspēja sākotnēji bija pietiekama, lai uzņemtu tikai pašsvaru. Nestspējas samazinājums novērtēts, kā – **40%**. **2.stāva pārseguma plātnes atrodas pirmsavārijas stāvoklī.**
