Nekustamā īpašuma Rūpniecības ielā 1, Valmierā, Valmieras nov.
nomas tiesību izsoles noteikumiem

TEHNISKĀS APSEKOŠANAS ATZINUMS

RAŽOŠANAS ĒKA
Rūpniecības iela 1, Valmiera

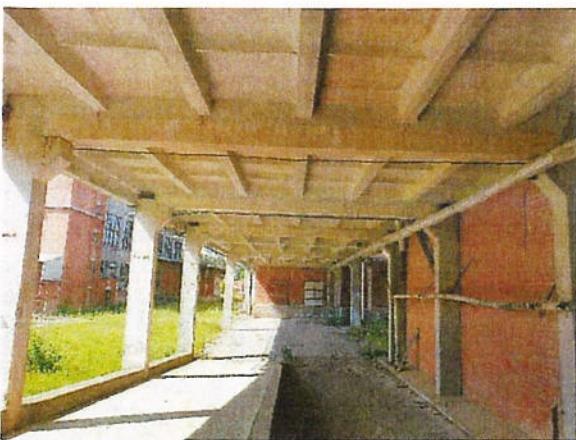
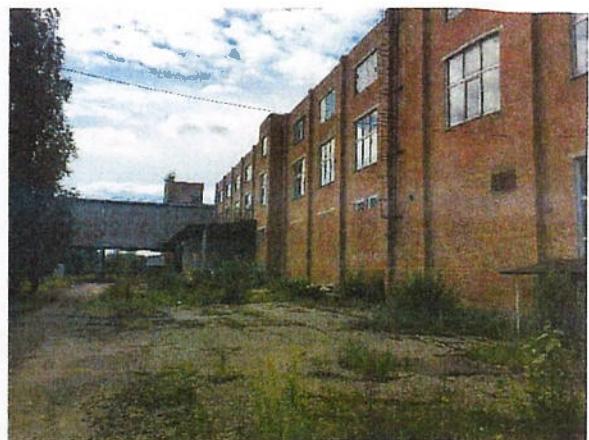
3.9. Savienojošā galerija

Savienojošā galerija ir 2 stāvu, kas pirmajā stāvā ir veidota kā ārtelpa, bet 2.stāvā slēgta.

Kopumā savienojošās galerijas nesošās konstrukcijas ir apmierinošā stāvoklī.

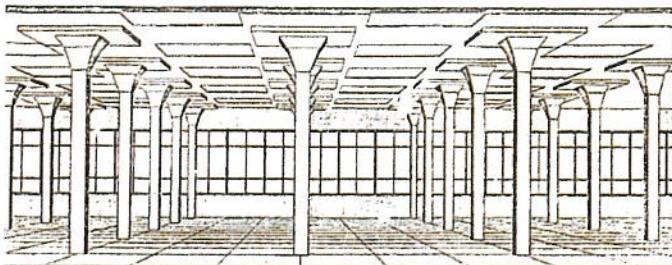
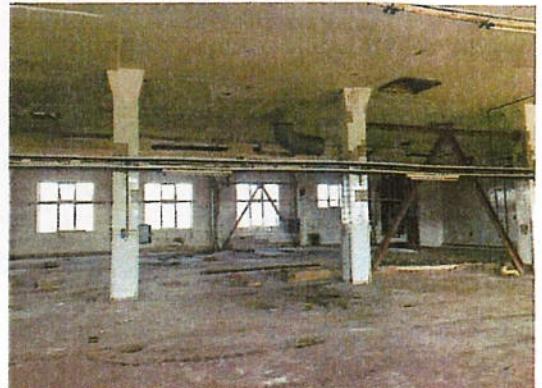
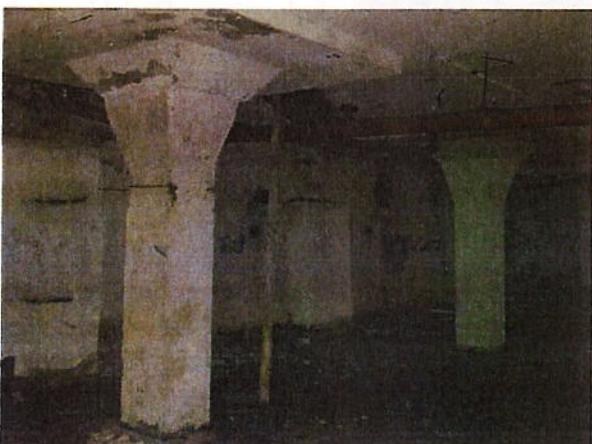
Pagrabstāva kolonas

Pagrabstāvā ir dzelzsbetona saliekamas kolonas, kas ražotas pēc sērijas tipa projekta 1.420. Dažām kolonnām ilgstoša mitruma iedarbes rezultātā ir bojāta aizsargkārta, sākusies stiegrojuma korozija. Pagrabstāva kolonnu stāvoklis ir **slikts**. Pagrabstāva kolonnu nestspējas samazinājums novērtēts, kā **-30%**.

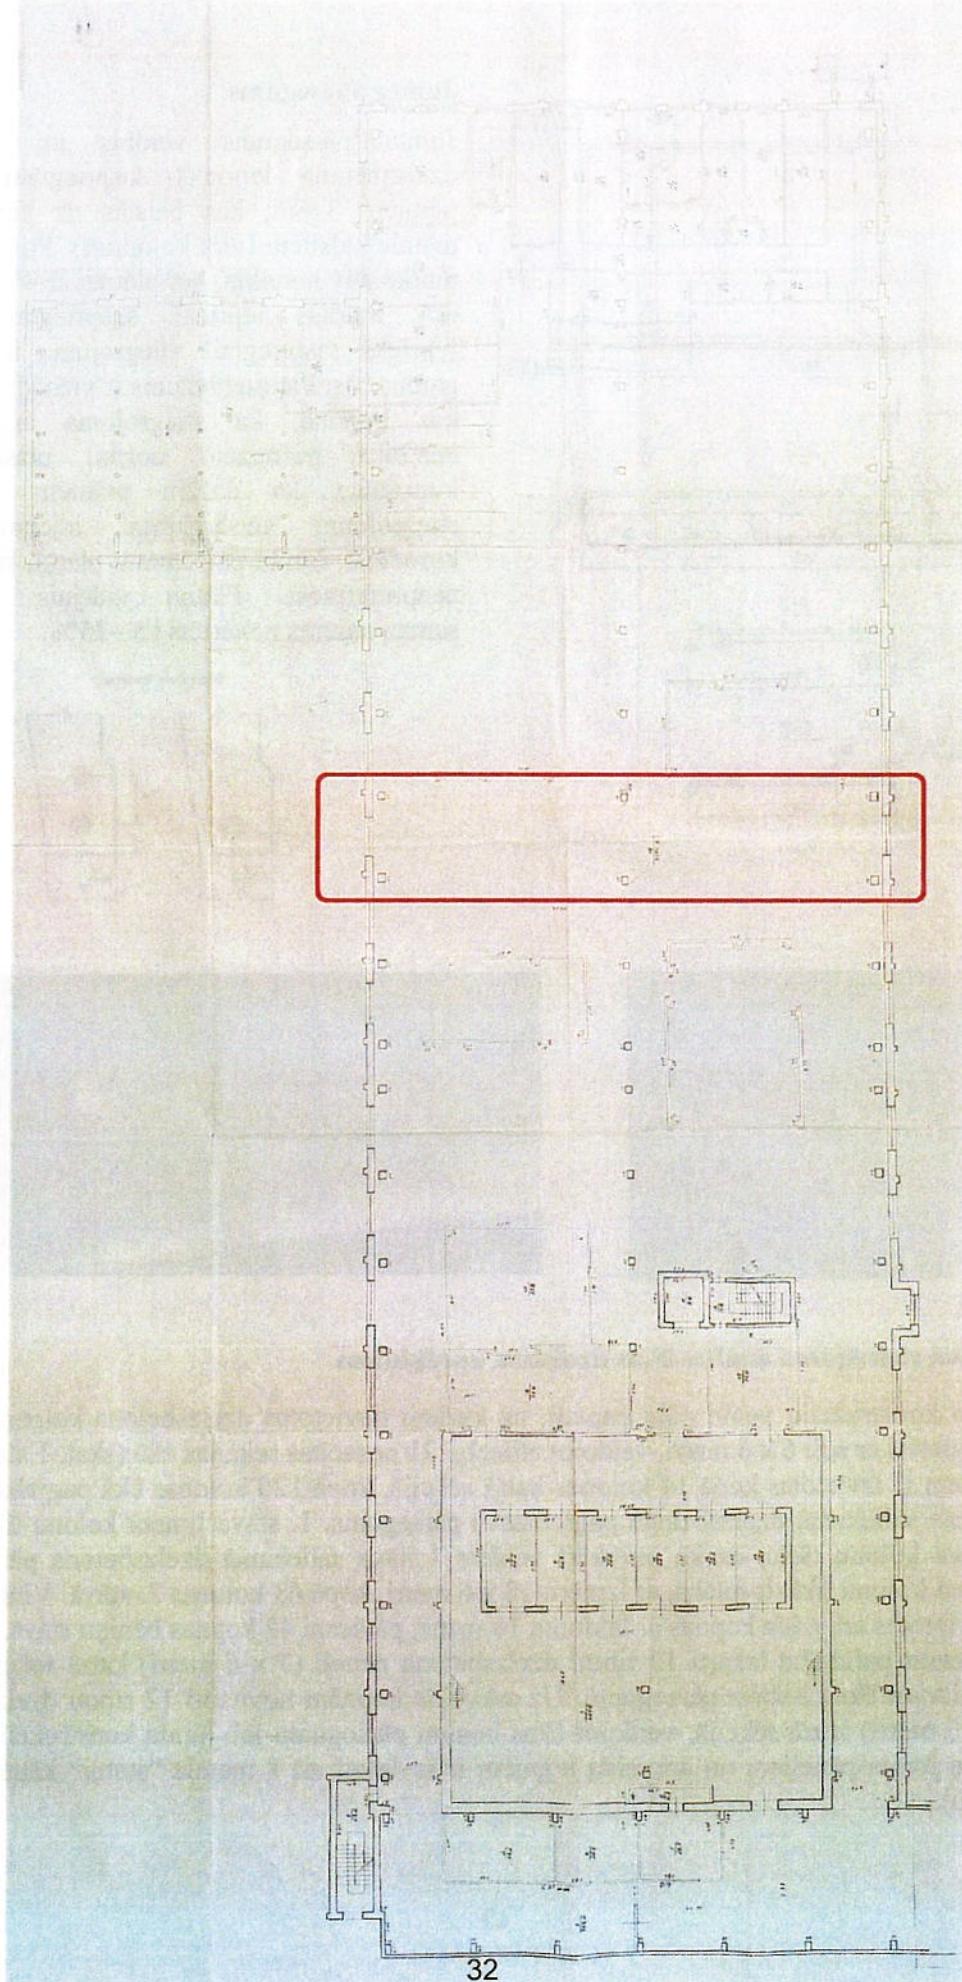
1.attēls Ēkas 1.stāva plāns ar iezīmēto raksturojošo sekciju, kas izvēlēta drošuma aprēķiniem

Ēkas nesošo konstrukciju veido pāļu pamati, uz kuriem novietotas dzelzsbetona kolonas. Pāļu pamati ir izvietoti ar soli 6×6 metri, veidojot attiecīgi 21 nosacītas sekcijas ēkā (skat. 1.attēlu). Uz pāļu pamatiem ir izvietotas kopā 14 kolonas katrā sekcijā, kopā 126 kolonas ēkā pagrabstāvā, uz kurām veidots saliekamā dzelzsbetona pagrabstāva pārsegums. 1. stāva līmenī kolonu tīkls kopē pagraba stāva kolonu tīklu, uz kā savukārt veidots 1.stāva saliekamā dzelzsbetona pārsegums. 2. stāva līmenī kolonu tīkls ir retāks, ar izmēru 18×6 metri, kopā 63 kolonas 2. stāvā. Virs 2. stāva kolonām izvietotas arkveida kopnes ar laidumu 18 metri, pavisam 42 kopnes bēniņu stāvā. Kopnēs ar metāla detaļu palīdzību iekārti 12 riboti dzelzsbetona paneļi (3×6 metri) katrā sekcijā (skat 2.attēlu), veidojot ēkas 2.stāva pārsegumu. Uz arkveida kopnēm novietoti 12 riboti dzelzsbetona paneļi (3×6 metri) katrā sekcijā, veidojot ēkas bēniņu pārsegumu jeb jumta konstrukciju. Starp dzelzsbetona jumta paneliem un arkveida kopnēm ir izvietoti arī 8 metāla "statņi" katrā sekcijā (skat 2.attēlu).
