Tehniskās apsekošanas atzinums

Divstāvu kūts (vēsturiskais nosaukums)

būves kad. apzīm. 9664 088 0244 001,

Keņča iela 2, Kocēni, Valmieras novads

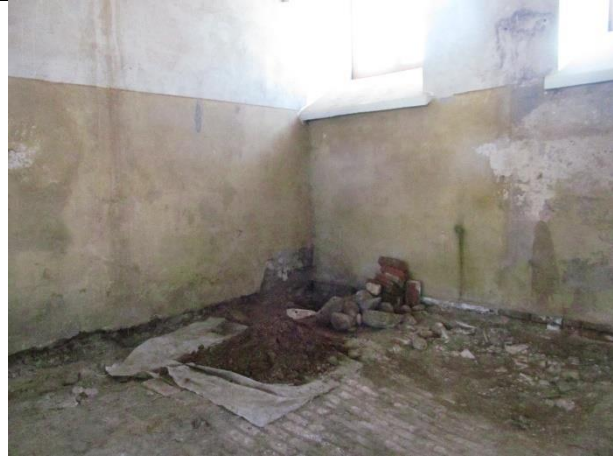
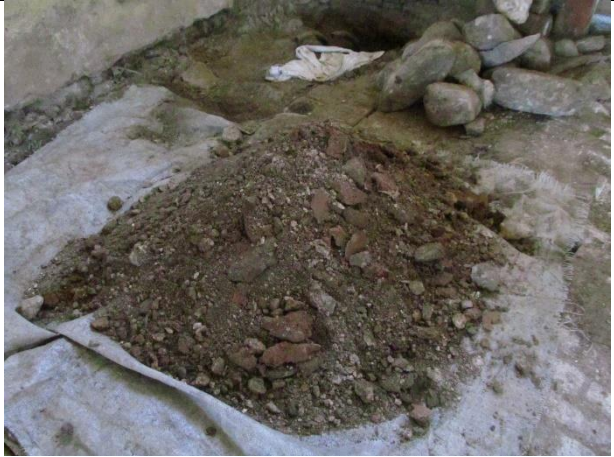
4.1.	Pamati	30
<p>PAMATNE – apsekošanas laikā tika atrakti pamati ēkas iekšienē (foto Nr.1), pie rietumu ārsienas un starpsienas starp kūti un tehnisko telpu. Grīdas pamatnē smilts-grunts sajaukums ar akmeņiem, akmeņu šķembām, ķieģeļiem (foto Nr.1 un Nr.2). 1,1m dziļumā sākas sarkans viegla smilšmāla slānis un uzrādās arī uz atzīmes -1,3m (10cm zem pamatu konstrukcijas). Atraktā grunts ir mitra. Ūdens nav vērojams. Izraktais smilšmāls pēc dažām dienām paliek ciets.</p>

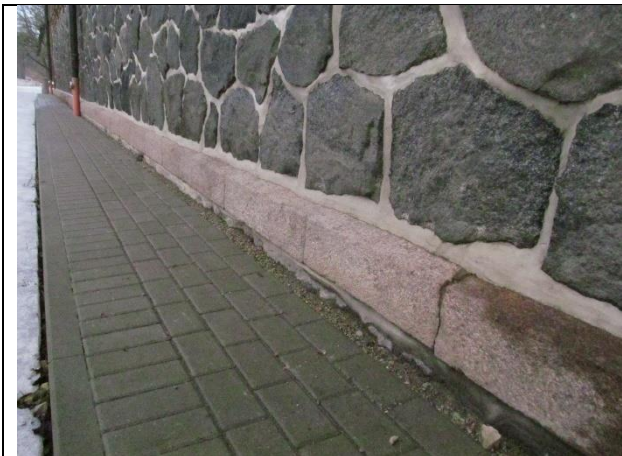
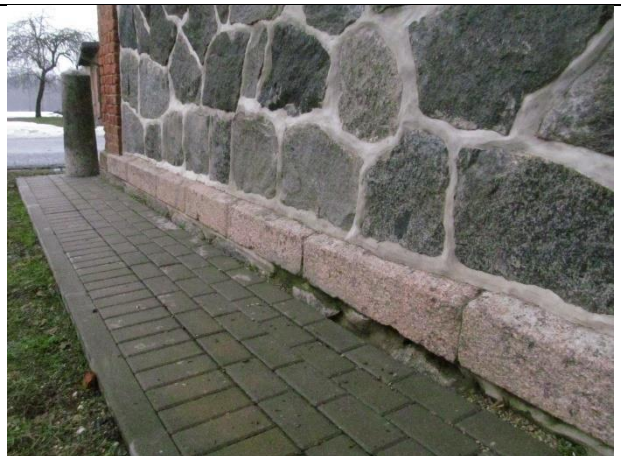
Ēkai ir ierīkota betona bruģa apmale 70cm platumā (foto Nr.5 un foto Nr.6)

Ēkas apmale ir labā tehniskā stāvoklī.

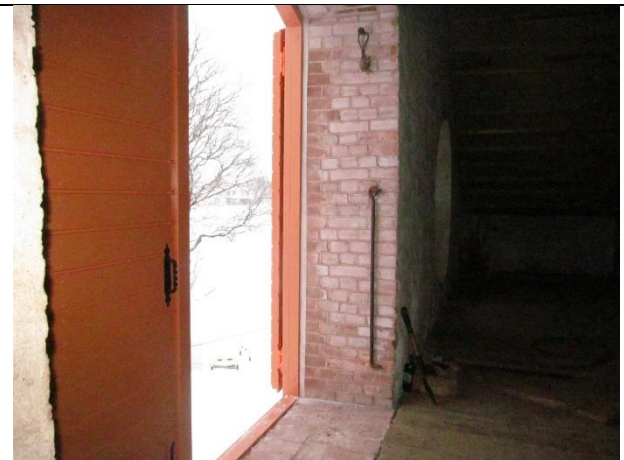
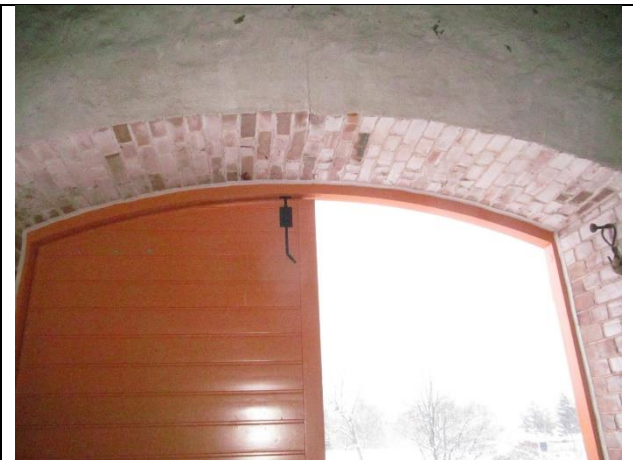
Logu un durvju ailes ierīkotas no māla ķieģeļu mūrējuma ar kaļķa javu (foto Nr.9 un foto Nr.10).

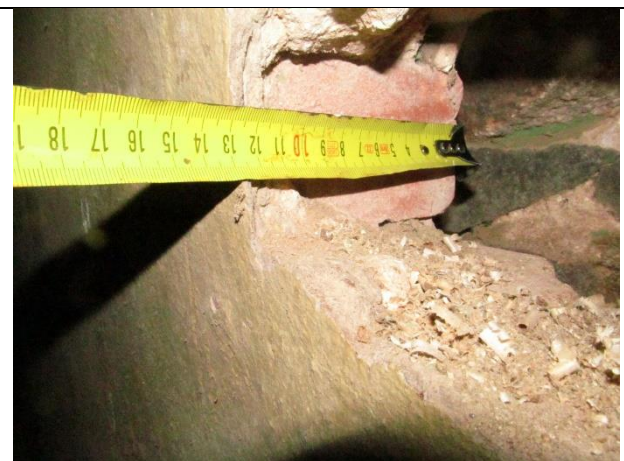
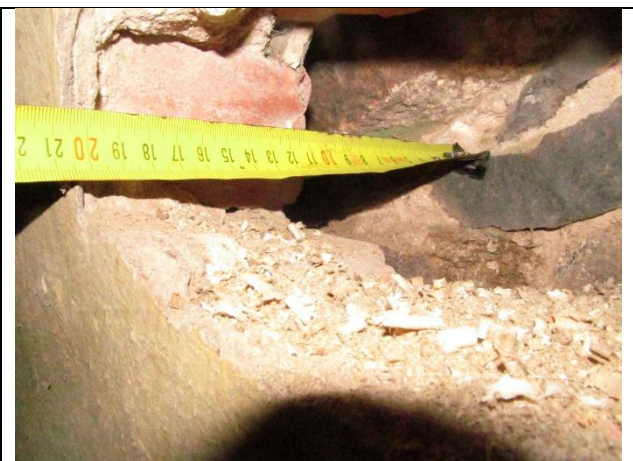
Akmens mūrējuma ārsienas un pirmā stāva ailes no iekšpuses ir apmūrētas ar pusķieģeļa biezuma (130mm) sienas mūrējumu no māla ķieģeļiem ar 7cm gaisa spraugu (fotoNr.11 un foto Nr.12).

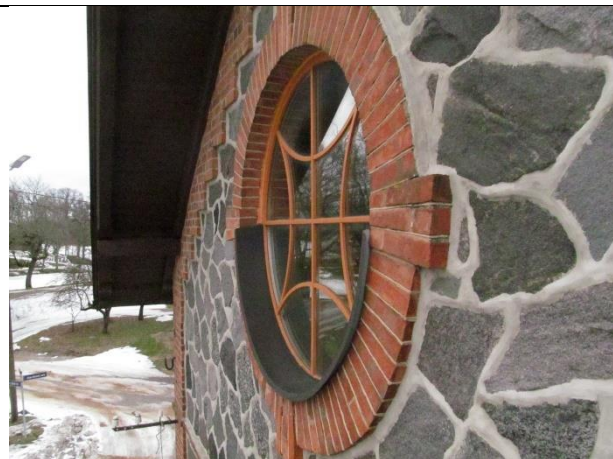
Foto Nr.14

Ēkas stūri un aiļu malas portāli mūrēti ar māla ķieģeļiem (280x135x70mm) uz kaļķa javas. Šis mūrējums izceļas par 2cm līdz 6cm no laukakmens mūrējuma plaknes (foto Nr.13 un foto Nr.14). Ārsienas laukakmens mūrī ir veikta šuvju aizpildīšana ar Sakret CLp+ javu. Logu aiļu, portālu un stūra rustu māla ķieģeļiem ir vietām izdrupušas šuves.

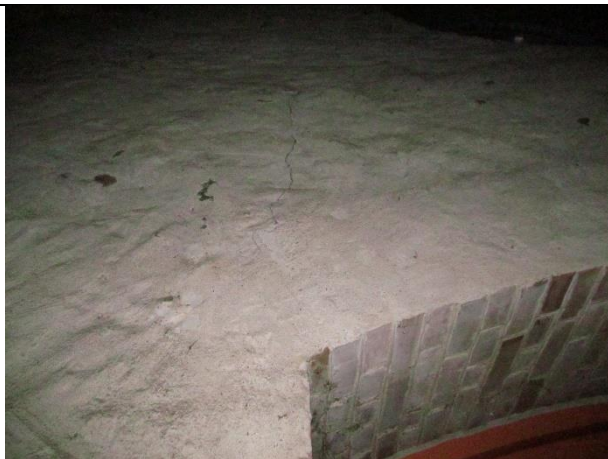
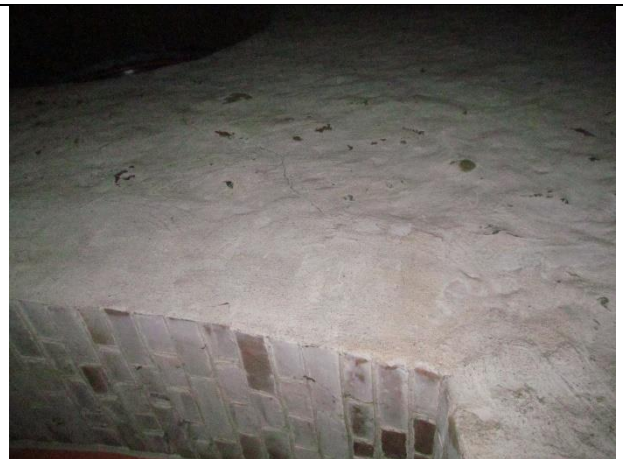
Otrā stāva ziemeļu gala sienai virs vārtu ailas iekšpusē abos stūros ir slīpas plaisas ar minimālu atvērumu.

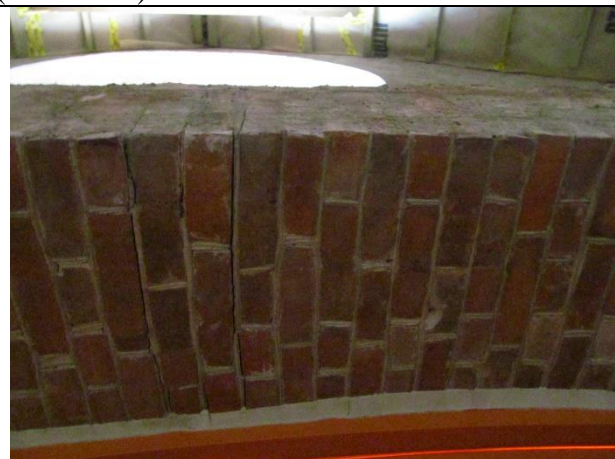
Foto Nr.23

Otrā stāva dienvidu gala sienas vārtu ailas arkā plaisas ar atvērumu līdz 3mm (foto Nr.23). Otrā stāva dienvidu gala sienai plaisas no abiem vārtu ailas stūriem slīpi uz augšu ar atvērumu līdz 5mm (foto Nr.24).

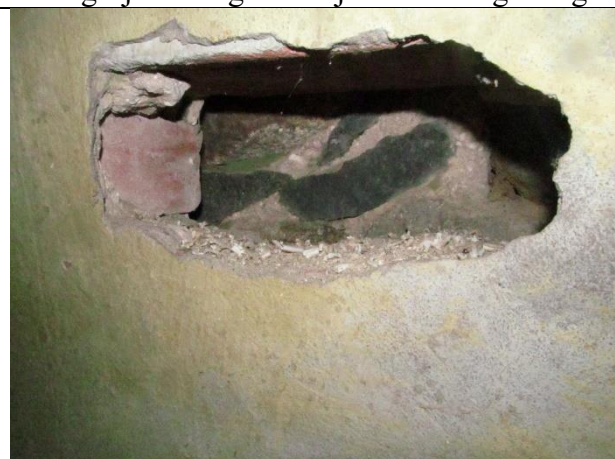
Foto Nr.25

Pirmā stāva ārsienas laukakmens mūris un sānu durvju aiļu sienas ir distancēti (gaisa sprauga 7cm) apmūrētas ar 13cm platu māla ķieģeļu sienu uz kaļķa javas(foto Nr.25).

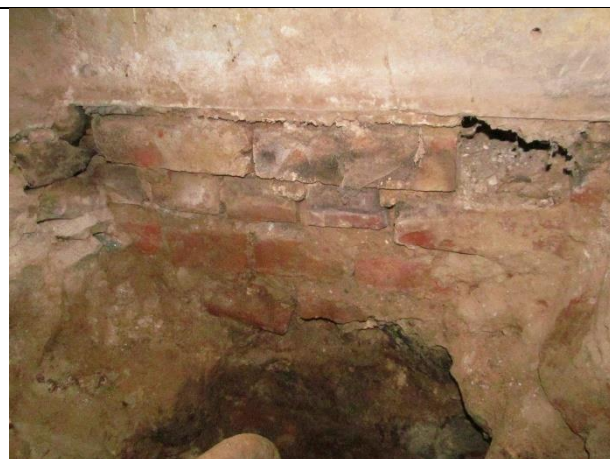
Foto Nr.26

Šis ķieģeļu apšuvums balstās uz laukakmens pamatos mūrētiem ķieģeļiem (foto Nr.26) un mūrēts līdz augšējā stāva grīdas sijām ar noslēgtu augšu.

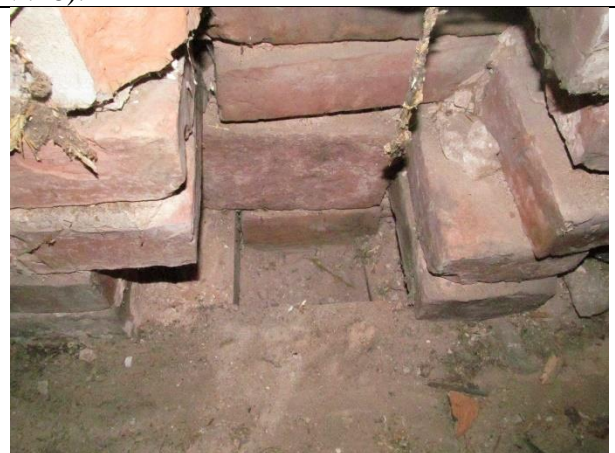
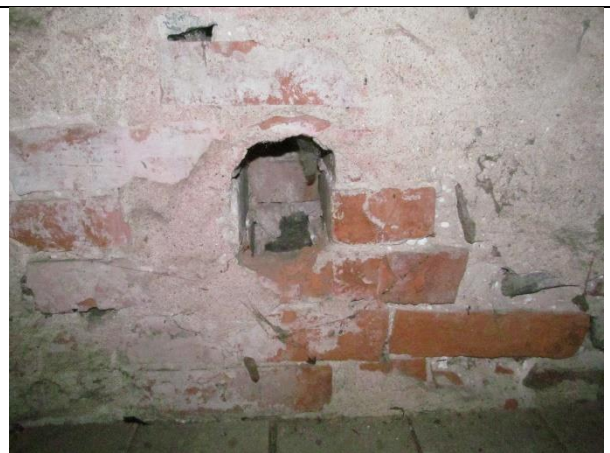
Otrajā stāvā ir gaisa starpkārtas vēdināšanas atvērumi grīdas līmenī (foto Nr.27) un gala sienā (foto Nr.28).

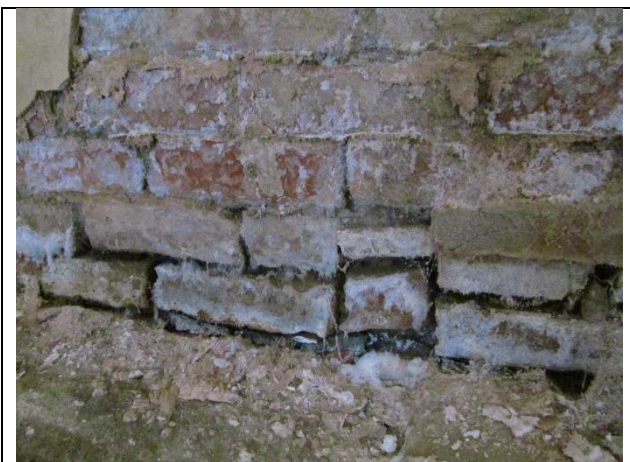
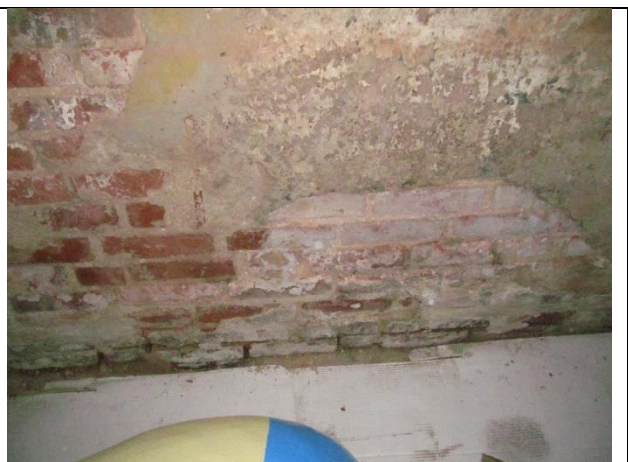
Vietām ķieģeļu apšuvuma šuves apakšējā daļā ir izdrupušas (fotoNr.31, foto Nr.32).

Laukakmens mūra iekšējā ķieģeļu apšuvuma tehniskais stāvoklis ir neapmierinošs.

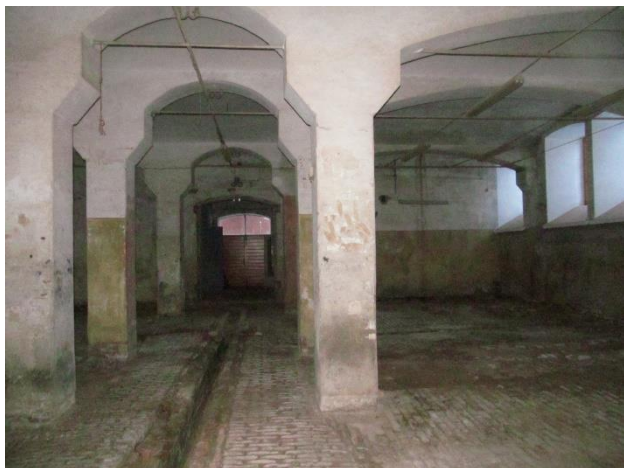
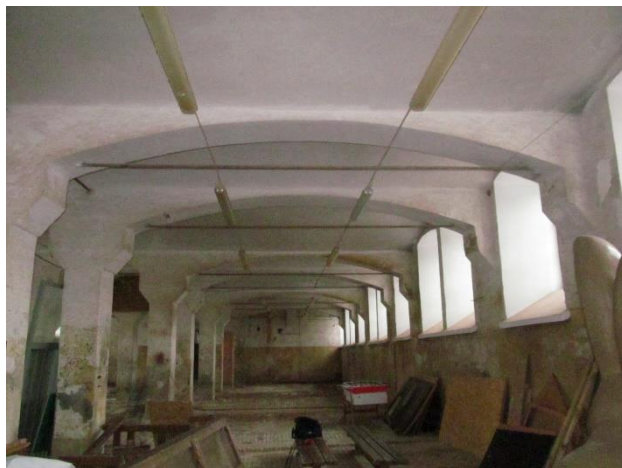
Būves nesošo konstrukciju un telpisko noturību šķērsvirzienā veido māla ķieģeļu kolonnas ar māla ķieģeļu arkveida sijām, kas balstās uz kolonnām un ārsienām foto (Nr.35, Nr.36, shēma Nr.1 Ēkas griezumums). Kūts zālē ir astoņas kolonnu un arku rindas ar soli 2,6m un 4,9m šķērsvirzienā. Šīs konstrukcijas platums ir 54cm, arkveida siju augstums ~75cm.

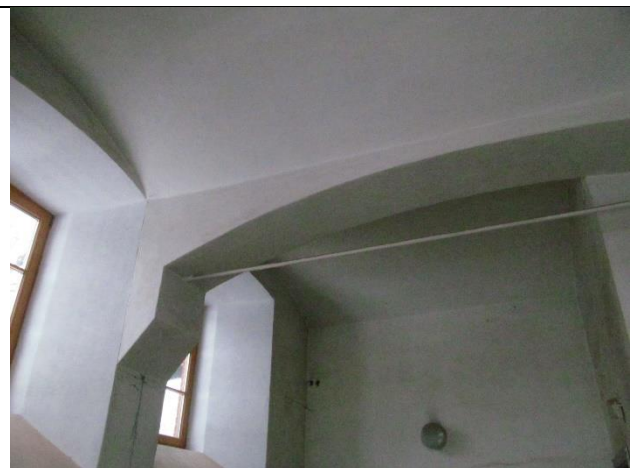
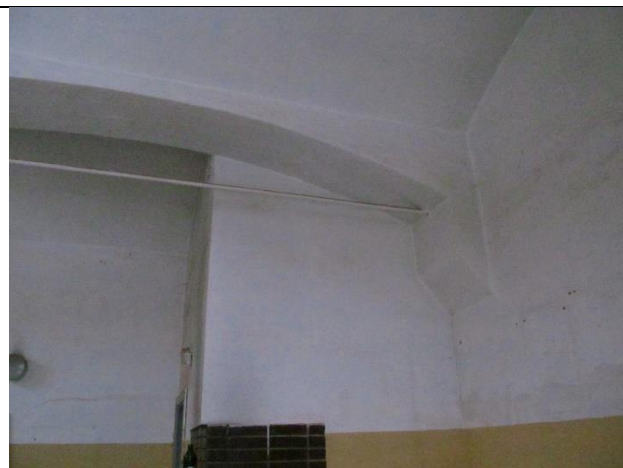
Būves dienvidu gala ir ēkas garenvirziena siprinājums - starpsienā starp kūti un pārējām telpām (sadzīves un katlu telpa) ir divas mūra konsoļu un uz tām balstošo ķieģeļu arku līnijas (analogas kūts zālē esošajām) ar skatu uz dienvidu gala sienu (foto Nr.41., foto Nr.42).

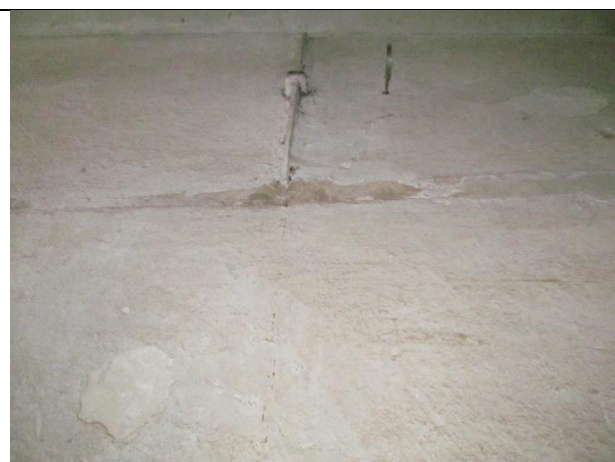
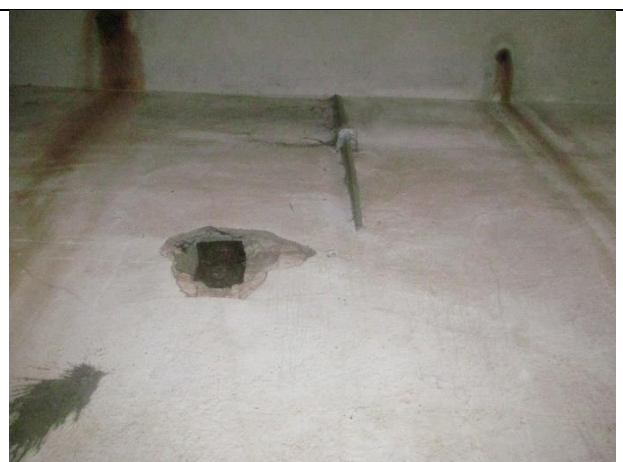
Konstrukcija ir savilkta ar metāla stieni Ø32mm, kuras enkurojumu redzam sienā kūts zāles pusē (foto Nr.43, foto Nr.44).

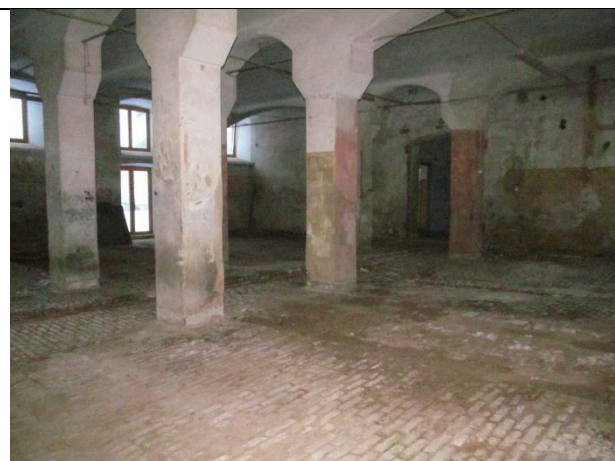
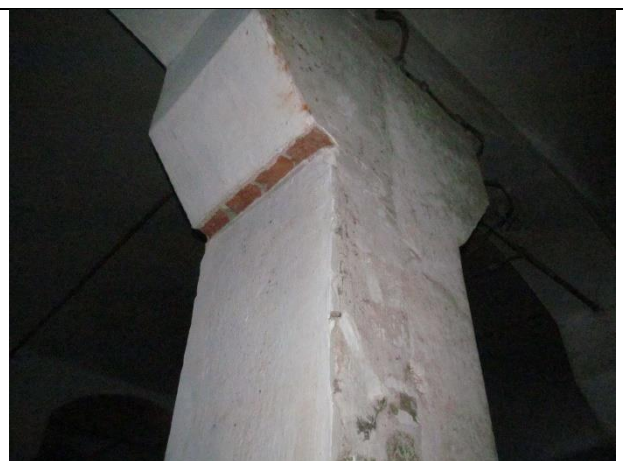
Kolonnas ir mūrētas no pilniem māla ķieģeļiem ar šķērsriezumu 54cmx54cm uz kaļķa javas. Augšējā daļā 40cm augstumā ir konsoles paplašinājums 1090mm platumā (foto Nr.45, foto Nr.46).

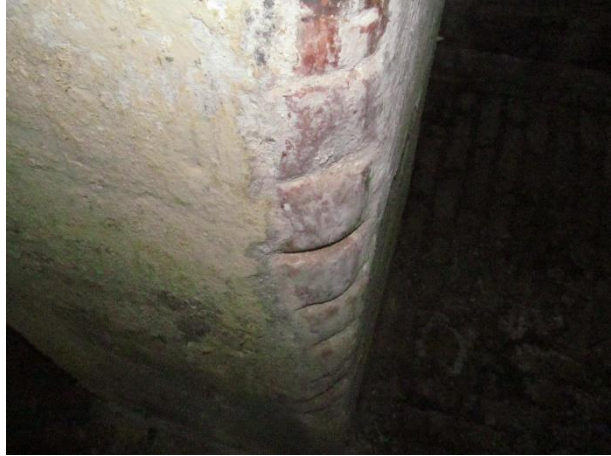
Foto Nr.47

Kolonnū apakšējā daļā stūros ir ķieģeļi ar noapaļojumu (foto Nr.47). Augstāk stūra ķieģeļiem ir nošķelta māla.

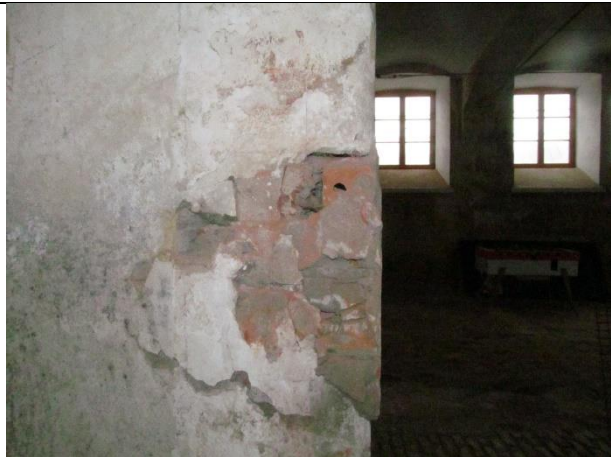
Foto Nr.49

Kūts vidū demontētās starpsienas vietā kolonnai ir divas iedobes, kas neakurāti aizmūrētas ar dobajiem māla ķieģeļiem (foto Nr.49, foto Nr.50).

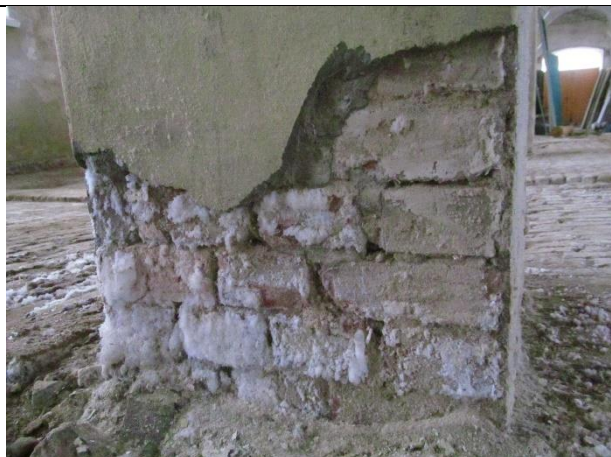
Foto Nr.51

Mūra kolonnām nav ierīkota horizontālā hidroizolācija. Kolonnū apakšējā daļā vietām ir sāļu izsvīdumi (foto Nr.51 un foto Nr.52), vietām izdrupušas šuves.

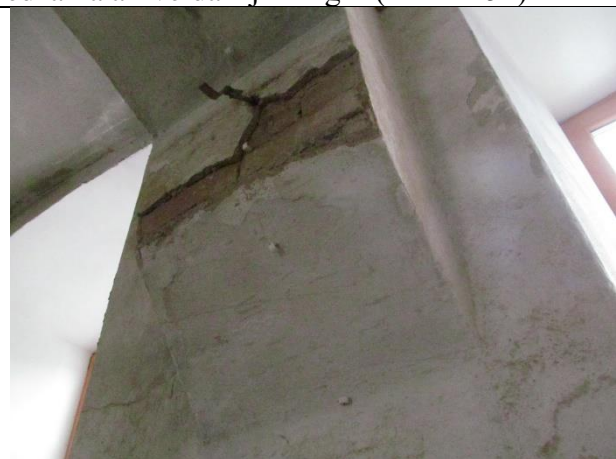
Foto Nr.53

Mūrētās arkveida sijas mūrētas no māla ķieģeļiem uz kaļķa javas ~75cm augstumā. Tās balstās uz ārsienas ķieģeļu konsoles (foto Nr.53) un uz ķieģeļu kolonnām. Otrā stāvā zem koka grīdas redzama arkveida sijas augša (foto Nr.54).

Mūra kolonnas un arkveida sijas ir apmierinošā tehniskā stāvoklī.

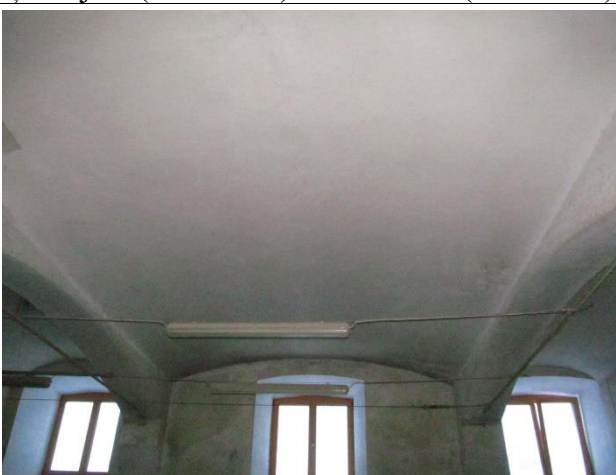
Foto Nr.55

Pirmā stāva pārsegumi ir mūrētās arkveida velves, kas balstās uz nesošajām arkveida ēkas šķērssijām (foto Nr.55) un ārsienām (foto Nr.56), koridora starpsienām (foto Nr.57).

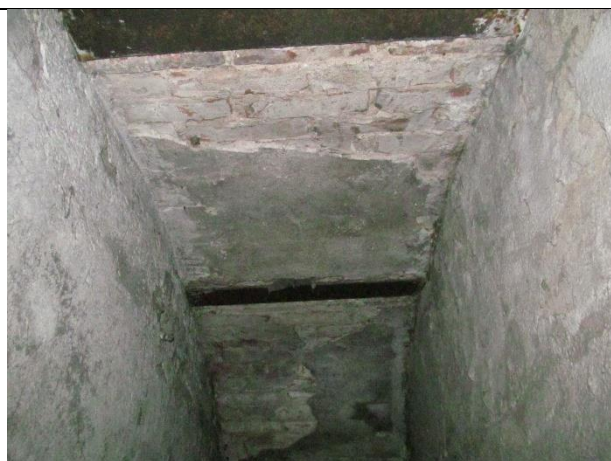
Foto Nr.58

Otrā stāva kāpņu telpas un ūdens rezervuāra pārsegums ir mūrētās arkveida velves ēkas garenvirzienā, kas balstās uz 10cm platām metāla sijām, kas iebūvētas ar soli 1,1m ķieģeļu sienās (foto Nr.58, foto Nr.59).

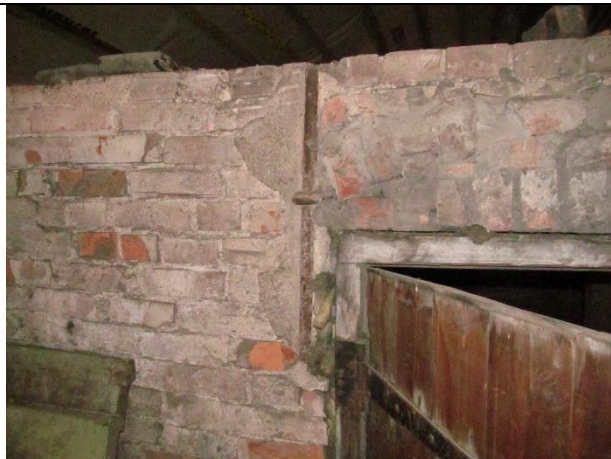
Foto Nr.61

Šim pārsegumam ir enkurojums ķieģeļu sienās - malās un vidū (foto Nr.61 un foto Nr.62). Metāla sijas ir vienotas kāpņu telpai un ūdens tvertnei.

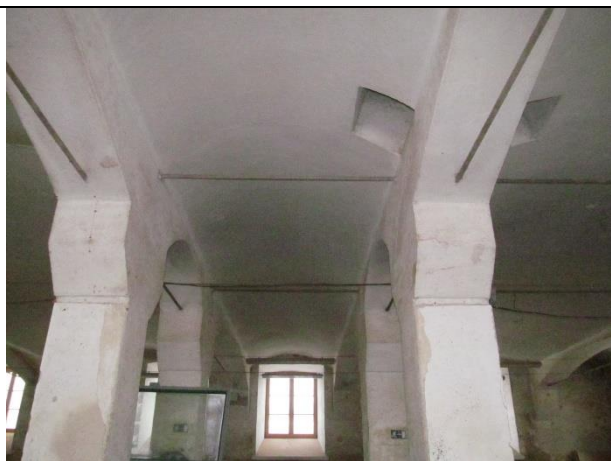
Foto Nr.63

Pārsegumā trijās vietās ir barības padošanas atvērumi (foto Nr.63 skats no apakšas un foto Nr.64 skats no augšas). Augšējais atvērumš 500mmx700mm.

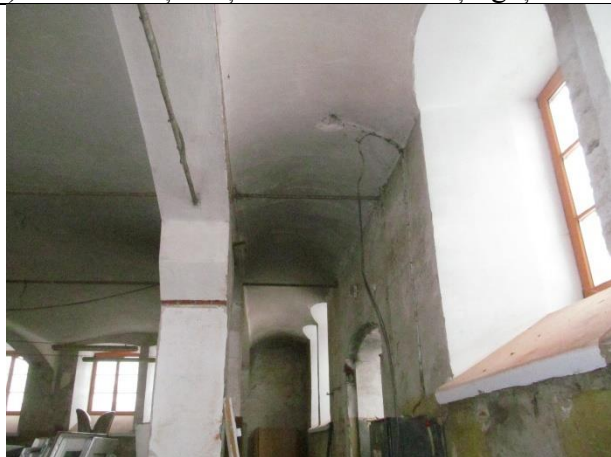
Foto Nr.65

~)Kūts ziemeļu daļas velve ir viena ķieģeļa biezumā - 266mm (foto Nr.65 un foto Nr.66).

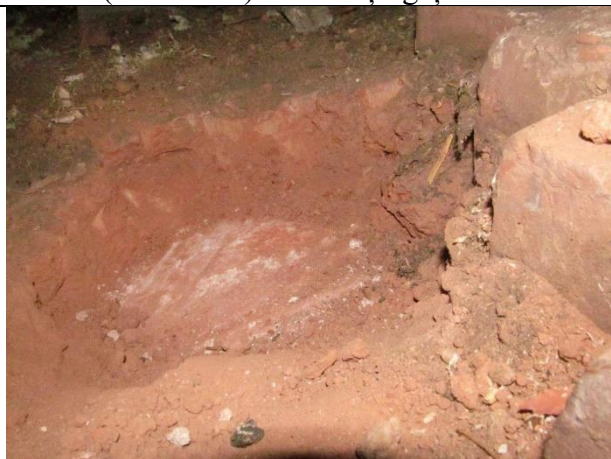
Foto Nr.67

~)Kūts pārseguma velves ir pusķieģeļa biezuma (120mm) ar 6÷9 cm māla kārtas segumu (kopā 180mm) (foto Nr.67). Velves ķieģeļi orientēti diagonālā virzienā.

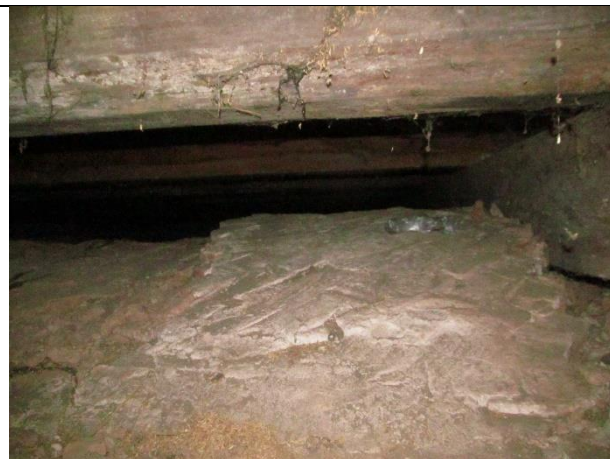
Foto Nr.68

~)Kūts pārsegumam pie lielo arku siju galiem ēkas garenvirzienā ir četras velvju sabiezinājumu līnijas (velves joslas biezums ir viens ķieģelis -266mm) 70cm platumā un pie barības lūkām 1,2m platumā (foto Nr.68). Velves ķieģeļi orientēti diagonālā virzienā.

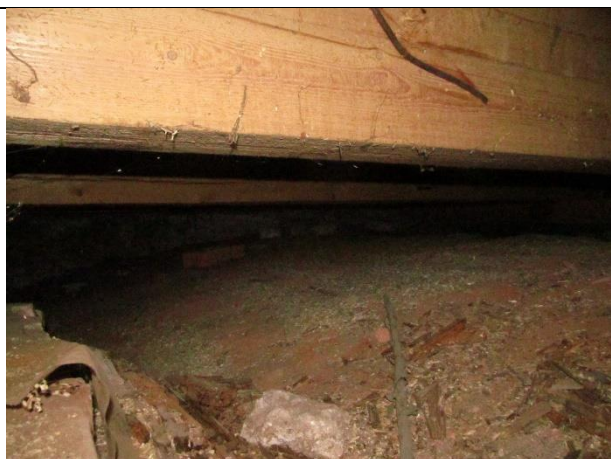
Foto Nr.69

~)tehniskajās telpās un koridorā velves ir pusķieģeļa biezuma (120mm) ar 6cm māla kārtas segumu (kopā 180mm) (foto Nr.69 un foto Nr.70).

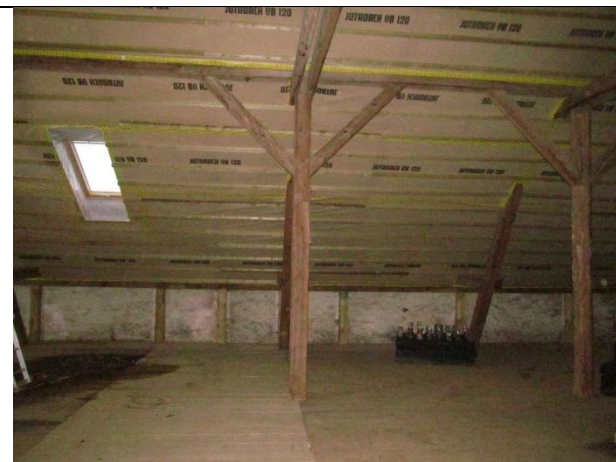
Foto Nr.71

Jumts ir divslīpu ar 34° slīpumu. Kores augstums no otrā stāva grīdas ir 6,7m. Pie ārsienu mūra mūrlatas augšas augstums no grīdas ir 1,26m (foto Nr. 71 un foto Nr.72, shēma Nr.1 Ēkas griezumus).

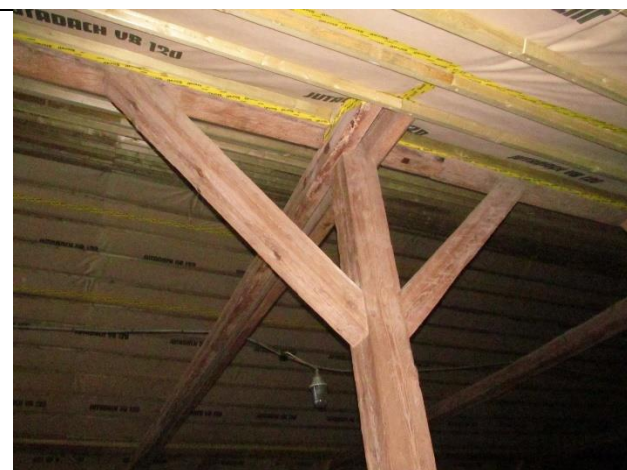
Foto Nr.73

Kolonnu augšējā daļā ir atgāžņi 170x150(h) (foto Nr.73). Krēsla augšējā daļā ir divas savilces 90x200(h) (foto Nr.73). Kolonna balstās uz grīdas sijas (foto Nr.74). Pie ārējā mūra spāres balstās uz mūrlatas 170x160(h), kas attiecīgi balstās uz mūra sienā iebūvētiem koka statņiem 170x160 (foto Nr.72). Iemūrētie koka statņi balstās uz grīdas sijām.

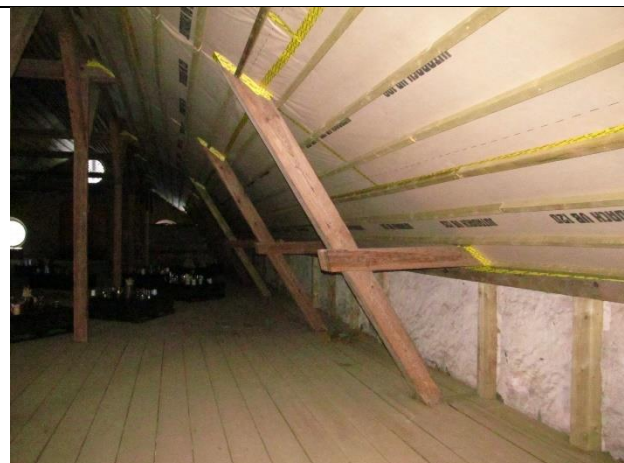
Foto Nr.75

Kolonnas vietās pie mūra sienas ir atgāžņi 170x200(h), kuru apakšējā daļa balstās uz grīdas mūrlatas, bet augšējā daļa stiprināta pie spāres (foto Nr.75). Mūrlatas līmenī atgāžņi ir savienoti ar mūrlatu ar divām brisām 100x180(h) (foto Nr.76).

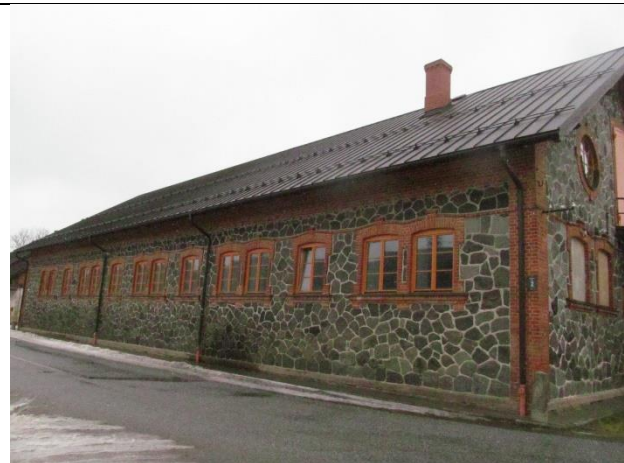
Foto Nr.77

2019.gadā jumtam ir ierīkots jauns jumta segums - WECKMAN Elegant Puralmat RR 32 (foto Nr.77) pa latojumu 32x100 ar soli 150mm, antikondensāta plēvi Jutacon 150 un ar jaunu pažobeles koka apšuvumu (foto Nr.78). Pie skursteņa ir jumta lūka, bet nav tālākā atveres konstrukcija uz iekštelpu.

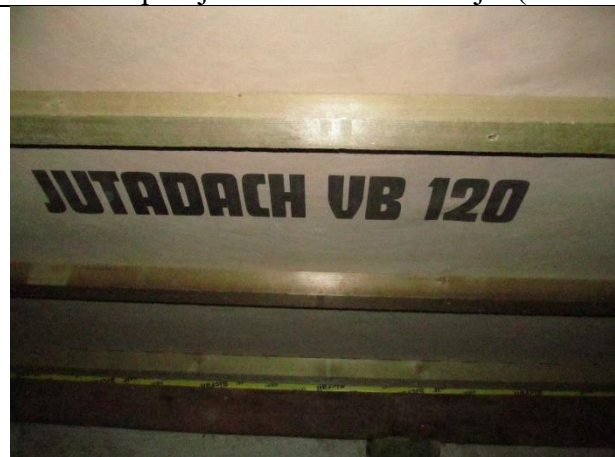
Foto Nr.79

Spārēm no apakšas piestiprināta Jutadach VB 120 aktīvā tvaika plēve (foto Nr.79). Siltumizolāciju

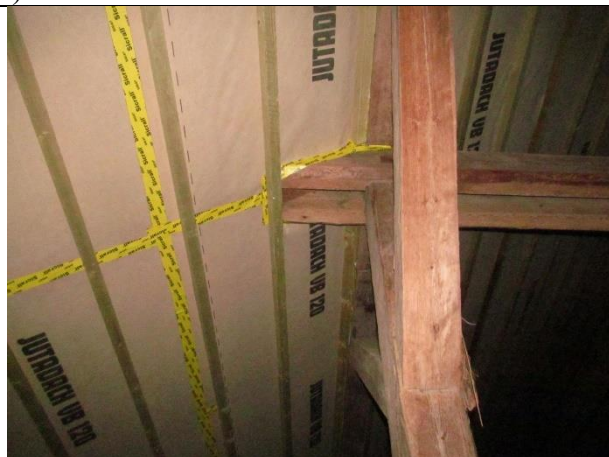
Foto Nr.80

no apakšas balsta latu 50x50 ar soli 40cm latojums. Aktīvās tvaika plēves šuves noklātas ar SIGA Socrall vienaspusējo lentu tvaika izolācijai (fotoNr.80).

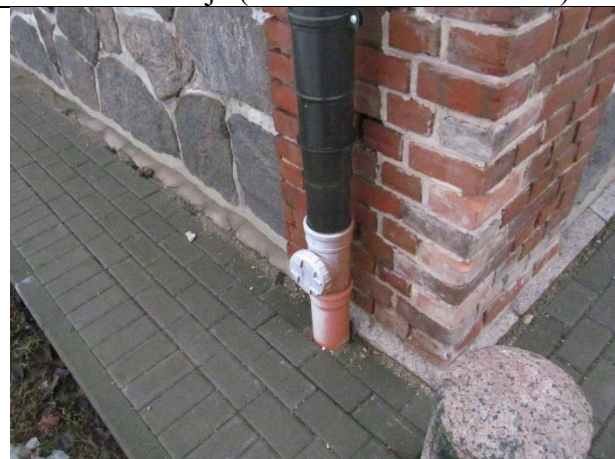
Foto Nr.81

2019.gadā ierīkotas jaunas ūdens noteknes ar stāvvadiem Ø120mm. Stāvvadi ievadīti lietus ūdens kanalizācijā (foto Nr.81 un foto Nr.82).

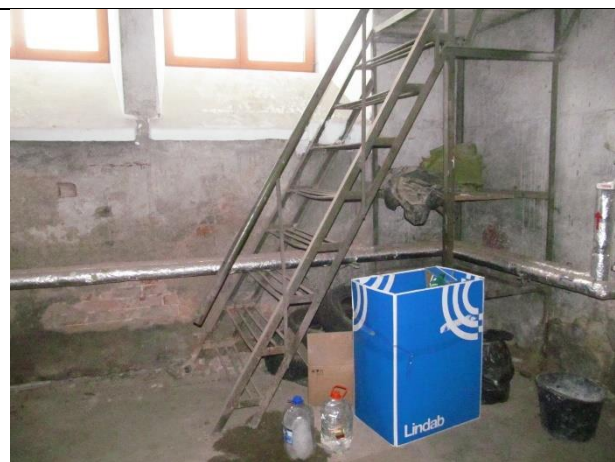
Foto Nr.83

Uz otro stāvu tehniskajā kāpņu telpā ierīkotas metāla kāpnes no metāla leņķiem 40x40 ar armatūras spraišļu pakāpieniem (foto Nr.83, foto Nr.84, foto Nr.85).

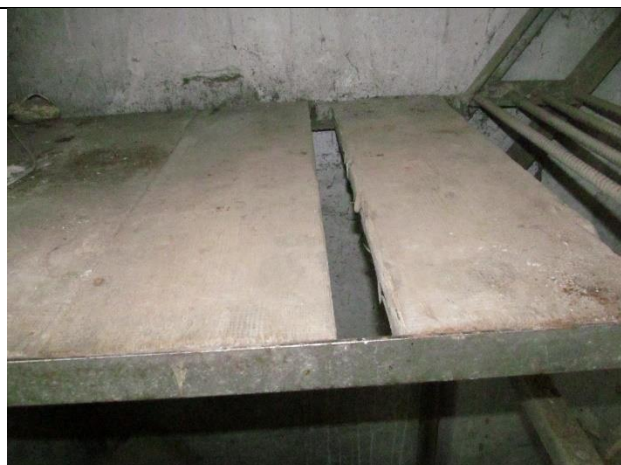
Foto Nr.86

Kāpņu laukumā ir ieklāts dēļu klājs 40mm biežumā (foto Nr.86).

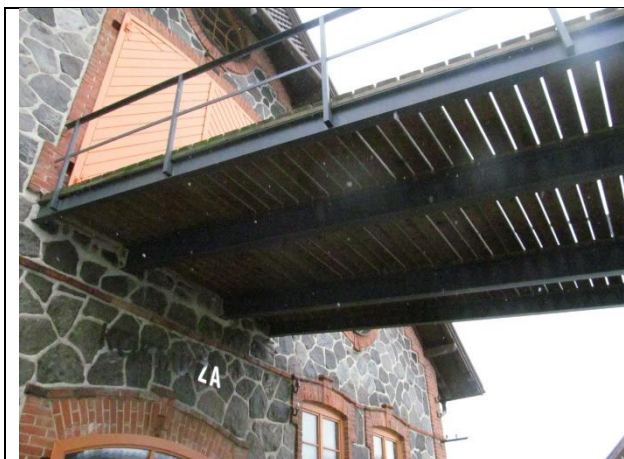
Foto Nr.87

Pārejas tilta nesošā konstrukcija sastāv no divām metāla sijām $h=200\text{mm}$ gar malām un divām metāla sijām $h=300\text{mm}$ iekšējā daļā. Laiduma garums ir 6,2m. Metāla sijas ir krāsotas. Klājā ierīkoti antiseptizēti dēļi $b=50\text{mm}$ (foto Nr.87, foto Nr.88).

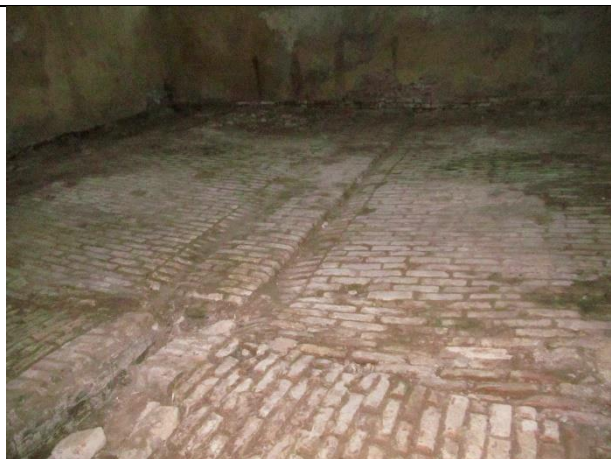
Foto Nr.89

Kūts telpā ir saglabājusies vēsturiskā ķieģeļu grīda 75% platībā ($349,78\text{m}^2$) no visas telpas grīdas ($465,94\text{m}^2$ ar durvju ailēm) (foto Nr.89, foto Nr.90, shēma Nr.2 Pirmā stāva grīda).

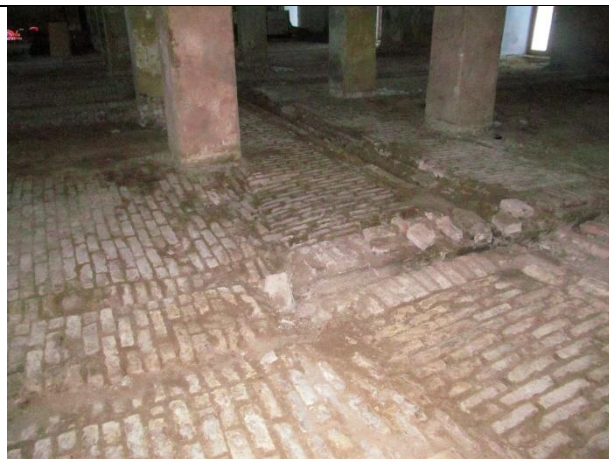
Foto Nr.90

Pirmā stāva grīdas ir neapmierinošā tehniskā stāvoklī.

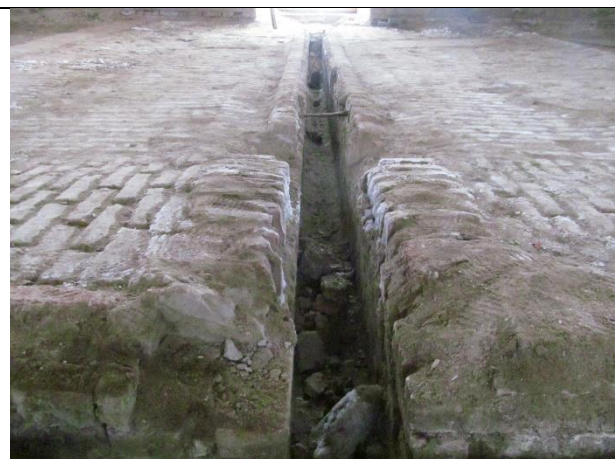
Foto Nr.91

Telpā ir virsma savākšanas kanāli 20cm plati un 70cm, 50cm (maģistrālie kanāli) un 30cm (kanāli no stāvvietām) dziļi (foto Nr.91, foto Nr.92). Telpas ziemeļu daļā maģistrāliem kanāliem augšējā daļa ir drūpoša (foto Nr.92).

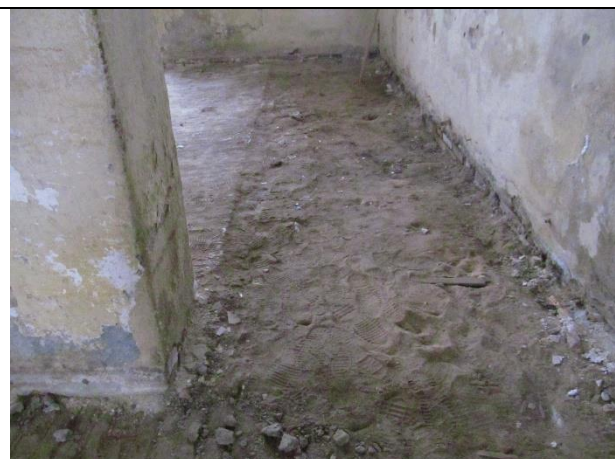
Foto Nr.93

Aizgaldu vietās konstrukcija ir demontēta un tās vietā ir grunts ar laukakmeņu ieslēgumiem (foto Nr.93, foto Nr.94).

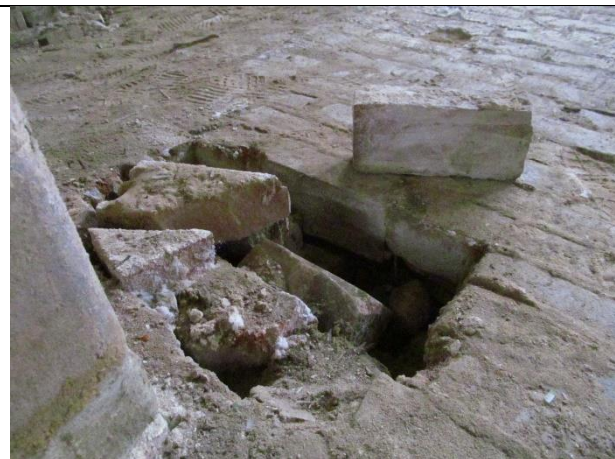
Foto Nr.95

Ķieģeļu grīdā vietām atsedzas tukšumi (foto Nr.95). Vietām grīdā ir balti sāļu izdalījumi, kas ūdens iedarbībā izšķīst (foto Nr.96).

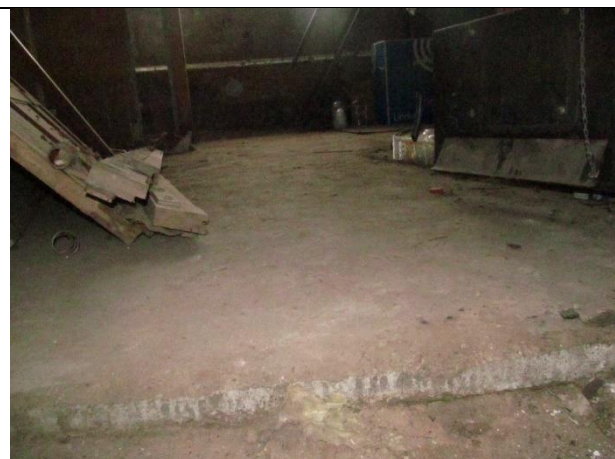
Foto Nr.97

Tehniskajā telpā ir paaugstināta betona grīda (6cm augstāk nekā koridorā), kas vēsturiski veidojusies ar daudzu kārtu betonējumiem (foto Nr.97, foto Nr.98). Telpā ir izlauzta, neaizdarīta grīda ūdens ievada vietā.

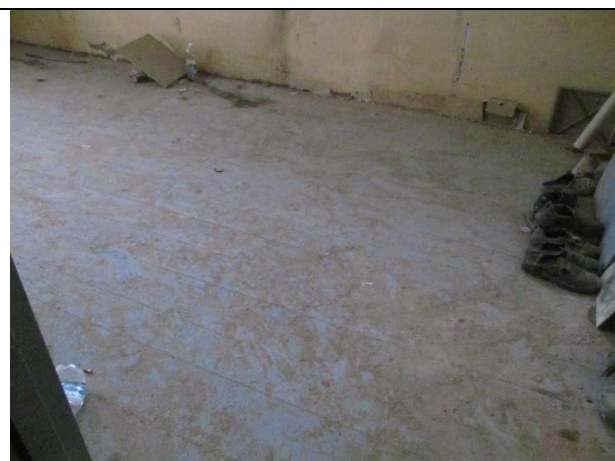
Foto Nr.99

Atpūtas telpā ir paaugstināta dēļu grīda (15cm augstāk nekā koridorā), (foto Nr.99). Koridorā ir nedaudz saplaisājusi betona grīda (12cm augstāk nekā kūts telpā). Pie ieejas kreisā pusē grīdā ir vecais ūdens ievads, kas nosegts ar finiera plāksni (1,25mx0,85m) (foto Nr.100).

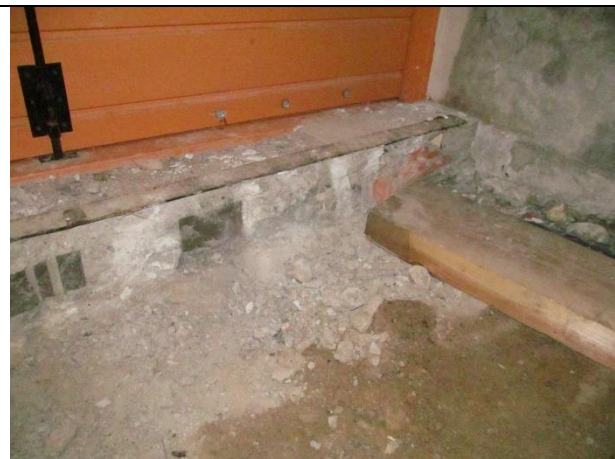
Foto Nr.101

Pie ziemeļu ieejas durvīm ir 10cm plats betona slieksnis (foto Nr.101), kas ir 27cm augstāks par ārējo bruģi un 17cm augstāks par iekšējo ķieģeļu grīdu. Pie austrumu fasādes ieejas durvīm ir

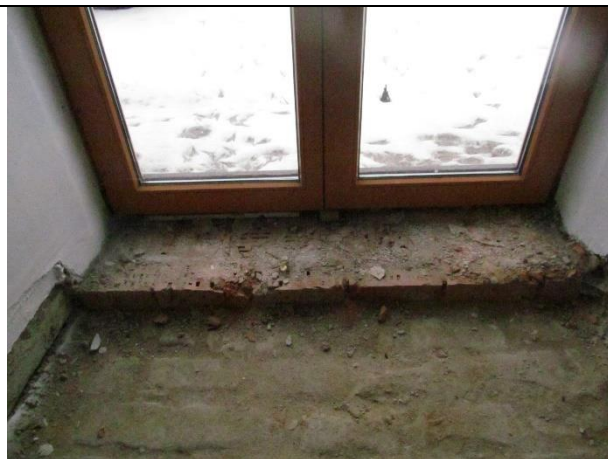
Foto Nr.102

25cm plati caurumoto māla ķieģeļu sliekšņi, kas ir 80÷120mm augstāks par iekšējo ķieģeļu grīdu (foto Nr.102). Šie sliekšņi ir ierīkoti no nepiemērota materiāla un ir sabrukšanas stadijā.

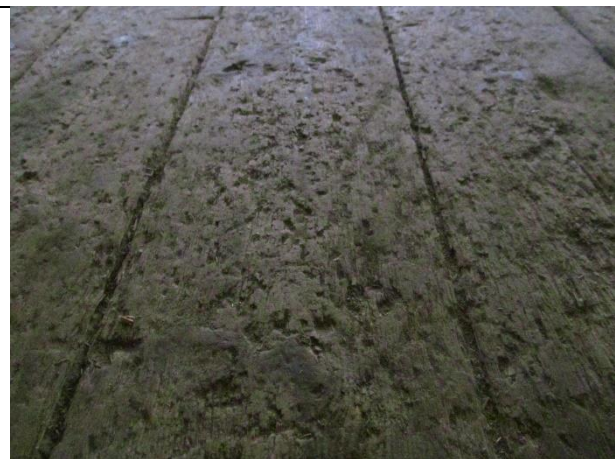
Foto Nr.103

Vēsturiskā grīda ierīkota no spundētiem dēļiem 50mm biezumā un 300mm platumā (foto Nr.103, foto Nr.104) ar vēsturisku virsmas zīmējumu.

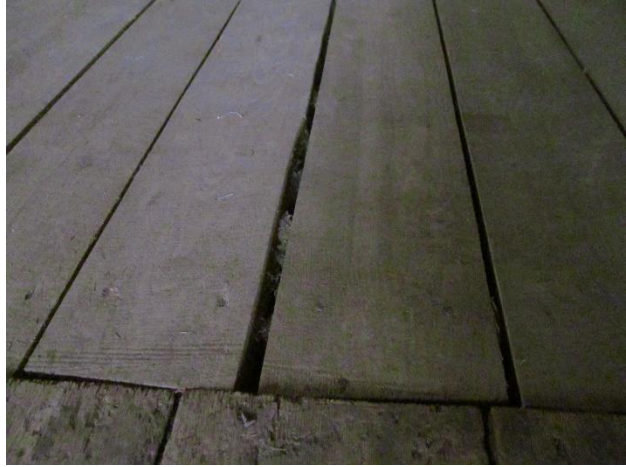
Foto Nr.105

Pagājušā gadsimtā daļa grīdas ir nomainīta uz apzāģētiem dēļiem 50mm biezumā (foto Nr.105).

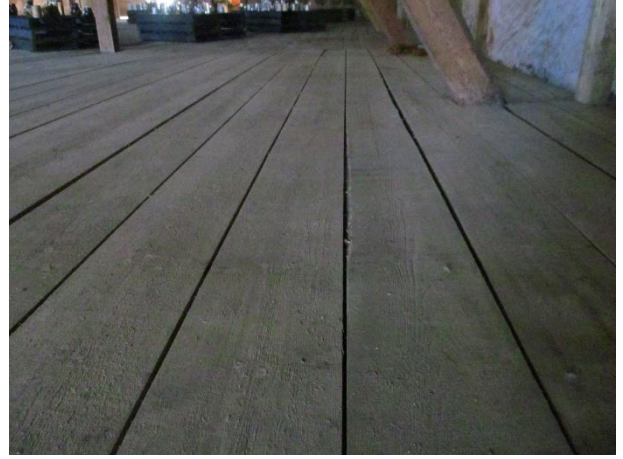
Foto Nr.106

Jaunā grīda ierīkota no antiseptizētiem apzāģētiem 50mm bieziem un 25cm platiem dēļiem (foto Nr.106).

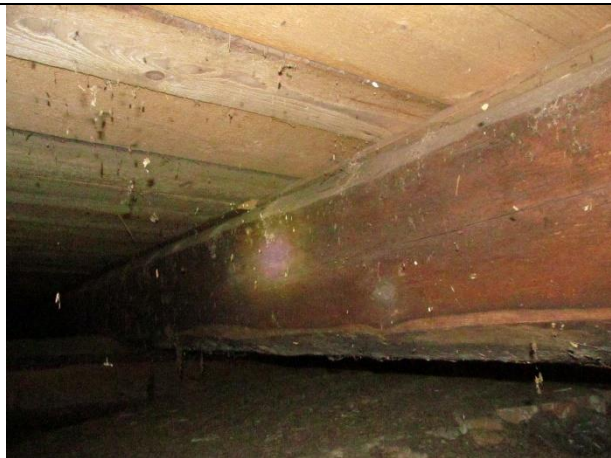
Foto Nr.107

Ēkas dienvidu galā tika atsegta grīda un pētīts pārsegums un pagrīde. Grīda balstās uz grīdas sijām 250x300(h)mm, kas ir ēkas šķērsvirzienā (foto Nr107). Daļa no sijām ir mainītas vai pastiprinātas (foto Nr.108).

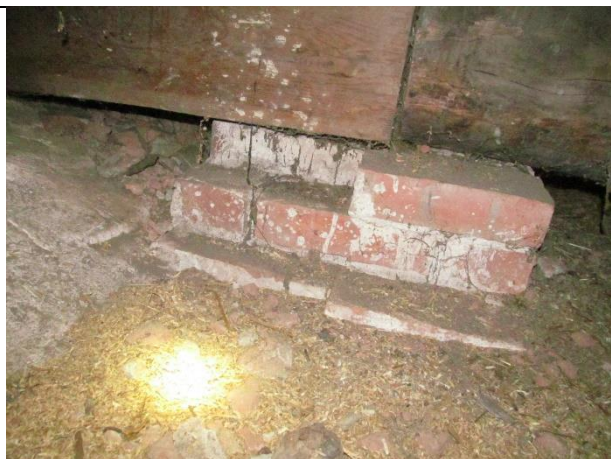
Foto Nr.109

Šķērsvirziena grīdas sijas balstās uz garenvirziena divām koka siju rindām vidus daļā, kas balstās uz kolonnām (foto Nr.109, foto Nr.110) un

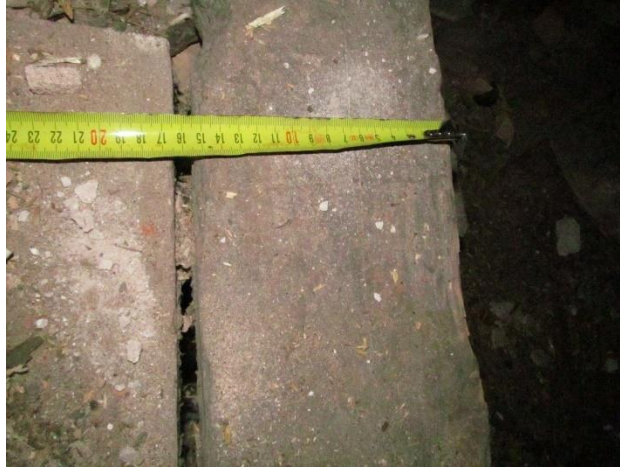
Foto Nr.111

gar ēkas ārsienu esošajām mūrlatām 150x150mm (foto Nr.111). Mūrlatas nav mainītas. Grīdas konstrukcijā ir saglabājusies viena vēsturiskā barības padošanas lūka (foto Nr.112).

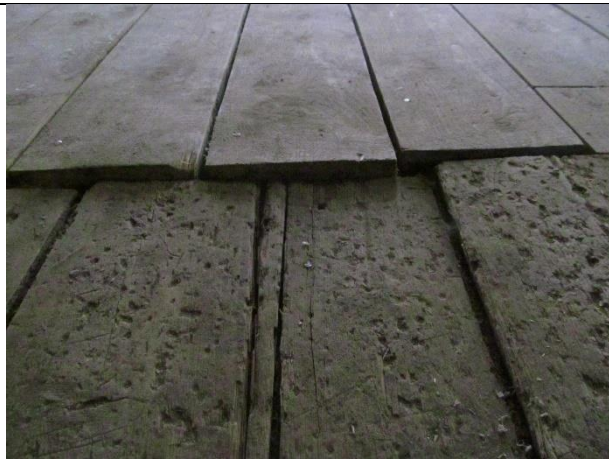
Foto Nr.113

Grīdas segums ir ar ievērojamām līmeņu starpībām – līdz 5cm, malās starpība ir lielāka – līdz 11cm. Ir arī lokālas līmeņu starpības – līdz 4cm (foto Nr.113, Nr.114).

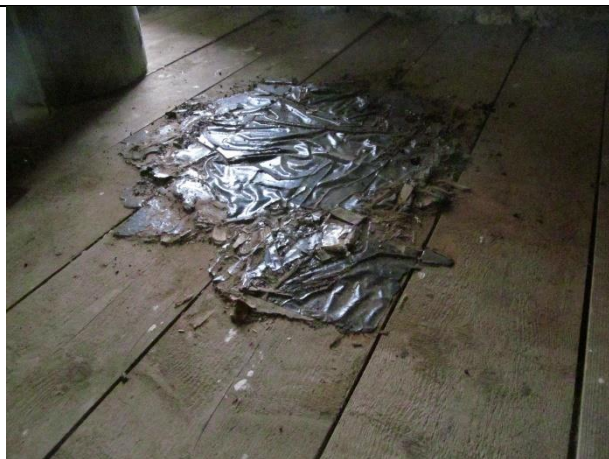
Foto Nr.115

Grīdā dažās vietās ir bituma piesārņojums (foto Nr.115). Pagājušā gadsimtā grīdā ir veidojies eļļas piesārņojums (foto Nr.116).

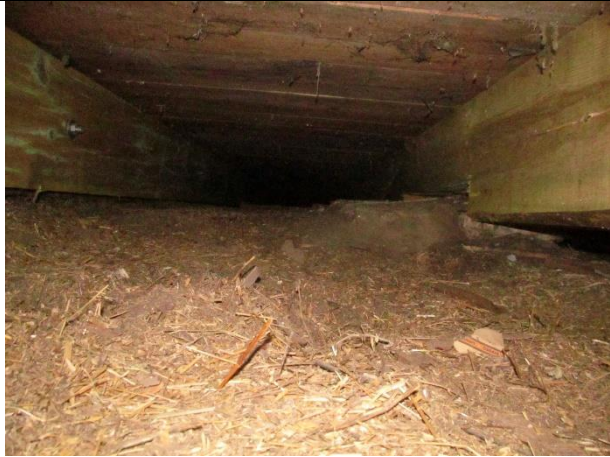
Foto Nr.117

Grīdas atsegtajā daļā redzams, ka starp austrumu fasādi un barības lūkām virs ķieģeļu velvēm un arku zemākajām daļām ir spaļu siltinājums (foto Nr.117). Daļā starp kolonnām, virs tehniskajām telpām siltumizolācija nav vērojama. Apkārt barības lūkam ir linu siltinājums (foto Nr.118).

Otrā stāva grīdas siltumizolācija ir neapmierinošā tehniskā stāvoklī.

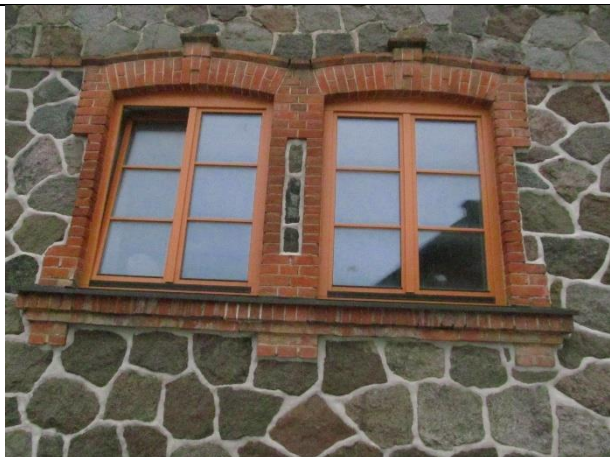
Foto Nr.119

Ēkai ir ierīkoti jauni divstikla pakešu, koka logi ar vidējo siltumcaurlaidības koeficientu $1,039\text{W/m}^2\text{K}$ (foto Nr.119, foto Nr.120).

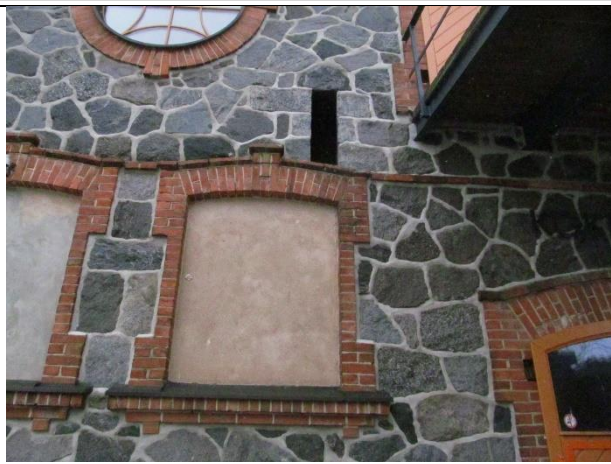
Foto N121

Dienvidu fasādē, kreisā pusē blakus pārejas tiltam ir atvērums 40x86(h)cm laukakmens mūra sienā (foto Nr.121 skats no ārpusē, foto Nr.122 skats no iekšpusē). Šī aile kalpo kā pagrīdes un telpas ventilācija, jo puse no ailes ir pagrīdē, bet otra puse otrā stāva telpā.

Ēkai pirmajā stāvā nav gaisa pieplūdes atveres. Otrajā stāvā dienvidu fasādē ir atvere (foto Nr.121), kas nodrošina gaisa pieplūdi pagrīdei un otrajam stāvam.

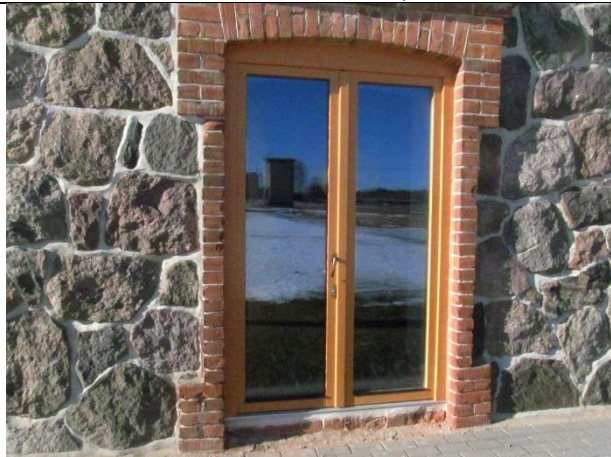
Foto Nr.123

Ēkai ir ierīkotas jaunas ārdurvis ($b=78\text{mm}$) austrumu fasādē ar divstiklu paketēm ar vidējo siltumcaurlaidības koeficientu $1,039\text{W/m}^2\text{K}$ un koka vārti (foto Nr.123, fotoNr.124).
