Tehniskās apsekošanas atzinums

Divstāvu kūts (vēsturiskais nosaukums)

būves kad. apzīm. 9664 088 0244 001,

Keņča iela 2, Kocēni, Valmieras novads

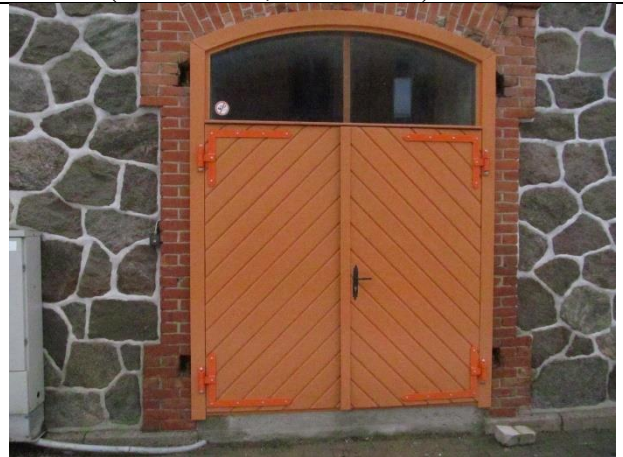
Foto Nr.124

Ēkai ir ierīkotas jaunas ārdurvis ($b=78\text{mm}$) austrumu fasādē ar divstiklu paketēm ar vidējo siltumcaurlaidības koeficientu $1,039\text{W/m}^2\text{K}$ un koka vārti (foto Nr.123, fotoNr.124).

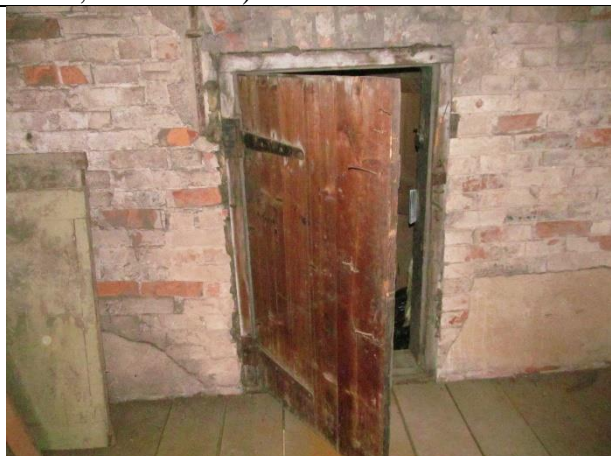
Foto Nr.125

Tehniskajai telpai, atpūtas telpai ir nolietotas koka iekšdurvis. Kāpņu telpai uz otro stāvu un ūdens rezervuāram ir saglabājušās vēsturiskās koka durvis (foto Nr.125, foto Nr.126).

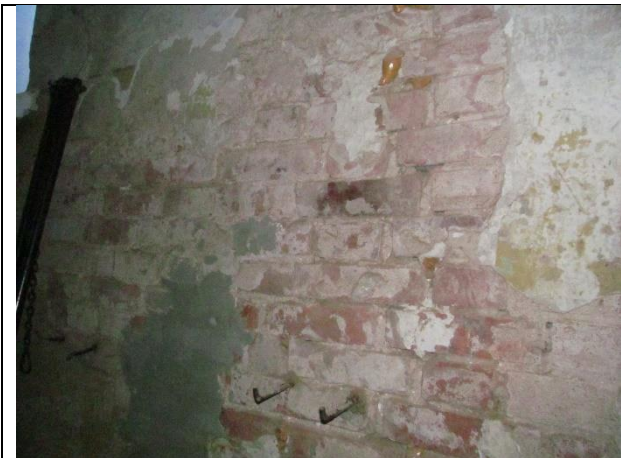
Foto Nr.127

Sienām apmetums ir daļēji nokritis (foto Nr.127). Uz sienām ir sāļu izdalījumi (foto Nr.128).

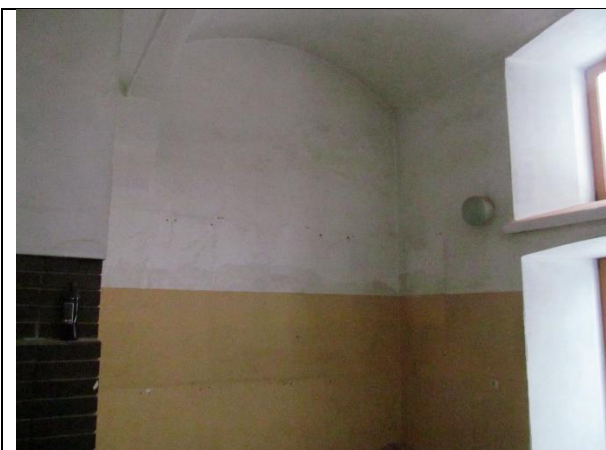
Foto Nr.129

Atpūtas telpā ir saglabājusies apdare (foto Nr.129). Tehniskajā telpā ir izdemolētas sankabīnes paliekas (foto Nr.130).

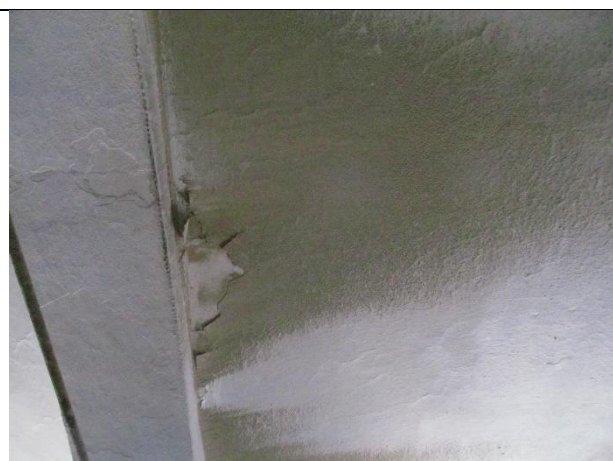
Foto Nr.132

Griestos ir redzamas daudzslāņainas apdares kārtas (foto Nr.131, foto Nr.132).

Ēkas apdare ir pussagruvušā tehniskā stāvoklī.

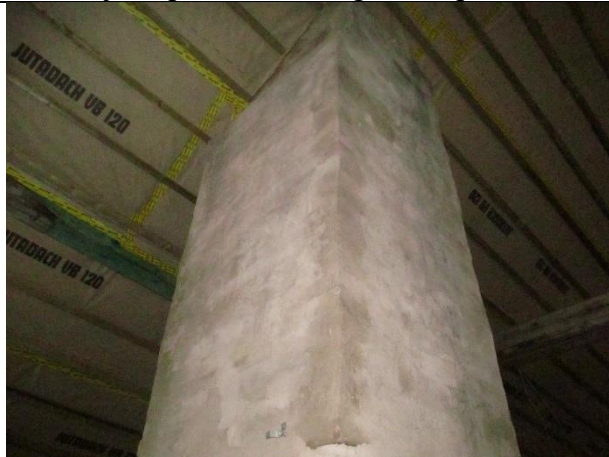
Foto Nr.133

Ēkai ir skurstenis (1,11x0,86m) , kurš balstās uz pirmā stāva starpsienu starp kūts telpu un tehnisko telpu. Virs jumta esošā skursteņa daļa ir pārmūrēta Otrā stāvā esošā daļa ir apmesta (foto Nr.133). Tehniskajā telpā ir redzama gaisa noplūdes ventilācijas restes (foto Nr.134).

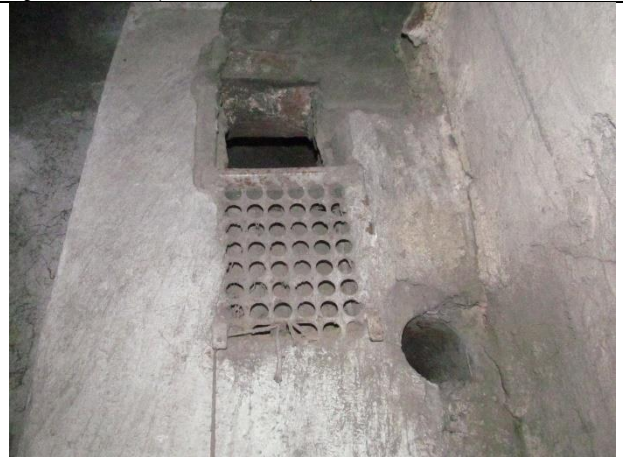
Foto Nr.134

Pirmajā stāvā tehniskajā telpā skurstenī ir ierīkotas gaisa noplūdes restes (foto Nr.134). Otrajā stāvā gaisa noplūdes nav.

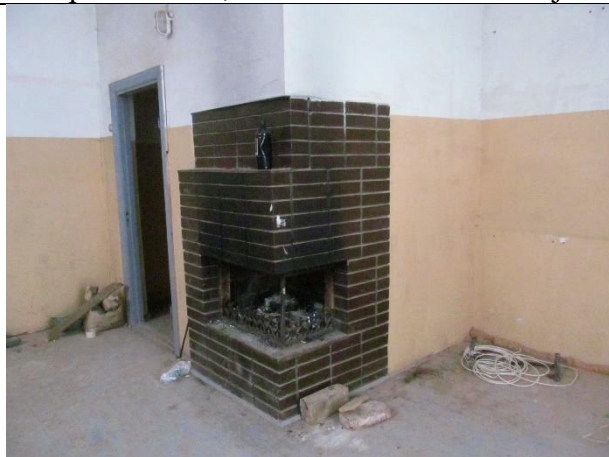
Foto Nr.135

Atpūtas telpā ir kamīns (foto Nr.135) ar pieslēgumu skurstenim (foto Nr.136). Nokvēpusī kamīna priekšpuse norāda, ka sistēma ir slikti darbojusies.

Kamīns un krāsnis pieslēgums ir neapmierinošā tehniskā stāvoklī

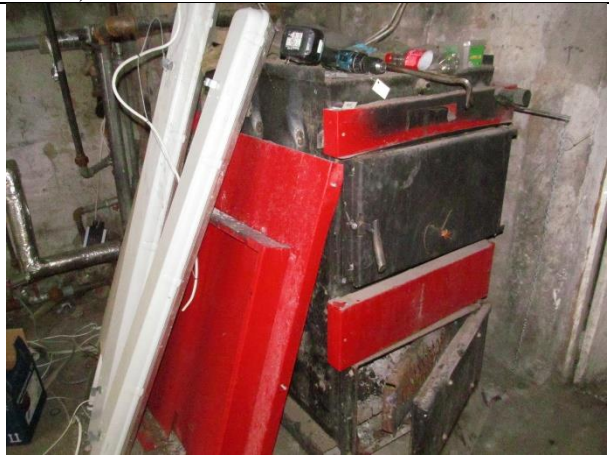
Foto Nr.137

Tehniskā telpā ir apkures krāsnis (foto Nr.137) ar nekvalitatīvi veidotu pieslēgumu skurstenim (foto Nr.138)

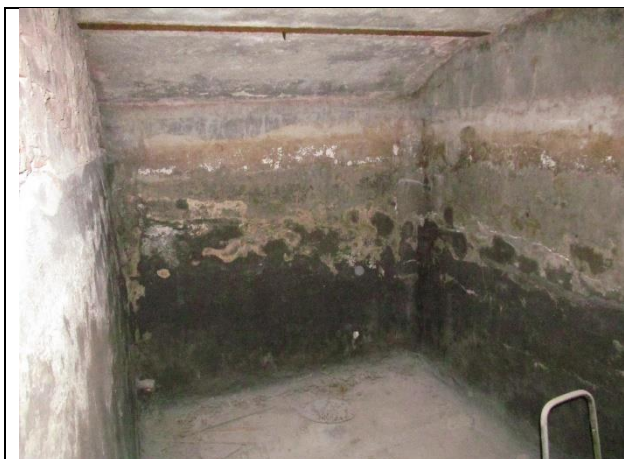
Foto Nr.139

Otrajā stāvā starp skursteni un ārsienu ir ķieģeļu mūrējuma veidots ūdens rezervuārs 4,6mx1,8mx1,0m, kas balstās uz ķieģeļu starpsienas un pirmā stāva pārseguma velves (foto Nr.139). Pirmajā stāvā pārseguma velvē ir redzama ūdens padeves atvere (foto Nr.140).

Vēsturiskā ūdens rezervuāra otrajā stāvā tehniskais stāvoklis ir nosacīti apmierinošs.

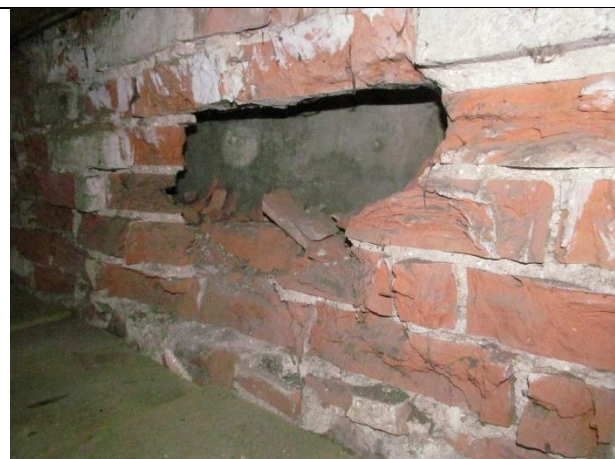
Foto Nr.141

No trijām pusēm (ārsienas, otrā stāva siena, siena pie skursteņa) ir 10cm gaisa sprauga ar rezervuāra pusķieģeļu sienas apšuvumu (foto Nr.141, foto Nr.142). Apšuvums vietām ir izdrupis.

Ūdens rezervuāram ir šādi bojājumi:
~)pārseguma metāla sijas korodējušas,
~)pusķieģeļu apšuvums vietām ir bojāts,
~)koka noseglājs ir daļēji sabrucis

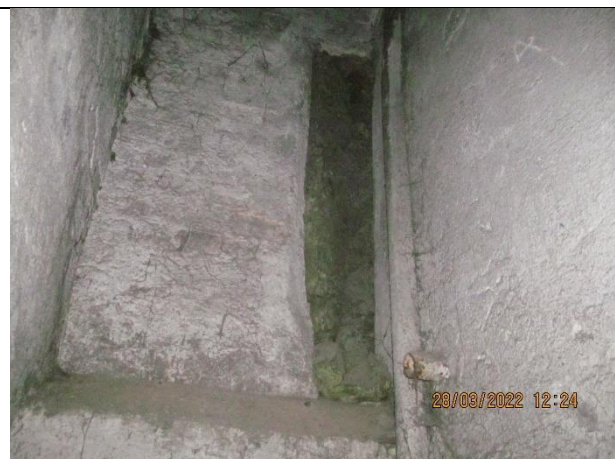
Foto Nr.143

Gaisa starpkārta ir savienota ar kāpņu telpu – pie ārsienas ar garenu atveri (foto Nr.143). Pie skursteņa ar ķieģeļa lieluma atveri (foto Nr.144).

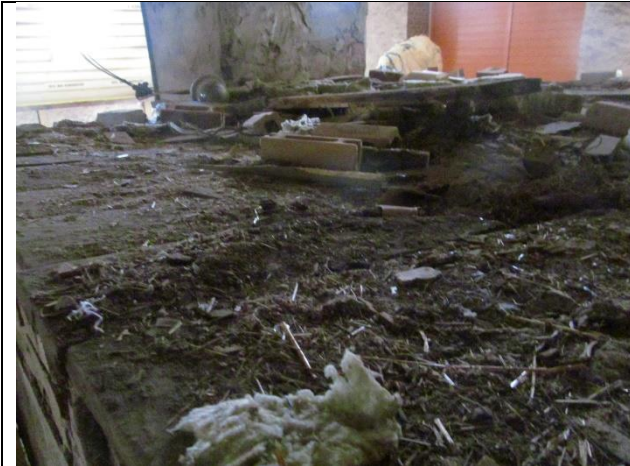
Foto Nr.145

Rezervuārs ir pārsegts ar pusķieģeļa velves mūrējumu, kas balstās uz metāla dubult T sijām (konstrukcija aprakstīta sadaļā pārsegumi). Virs pārseguma ir 7cm bieza smilšu kārta, kas nosepta ar 40mm dēļu kārtu (foto Nr.145). Dēļu kārta ir daļēji sabrukusi. Rezervuāram ir saglabājusies pludiņa sistēma (foto Nr.146, foto Nr.147, foto Nr.148).

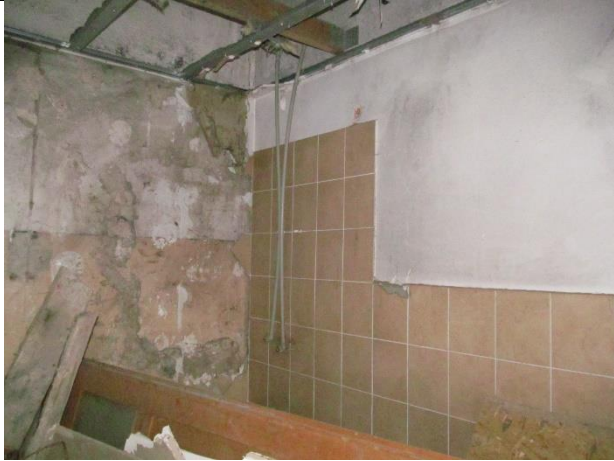
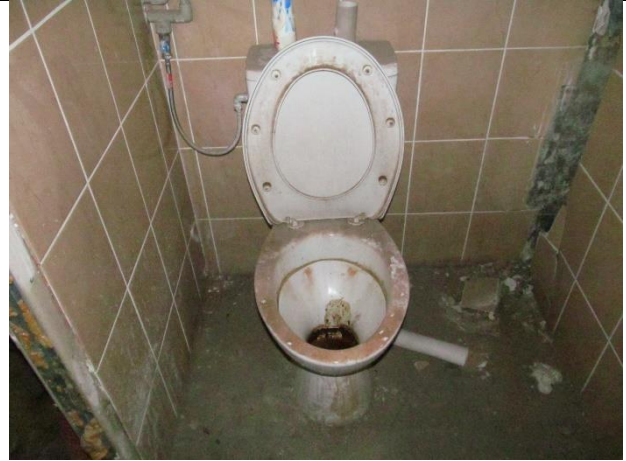
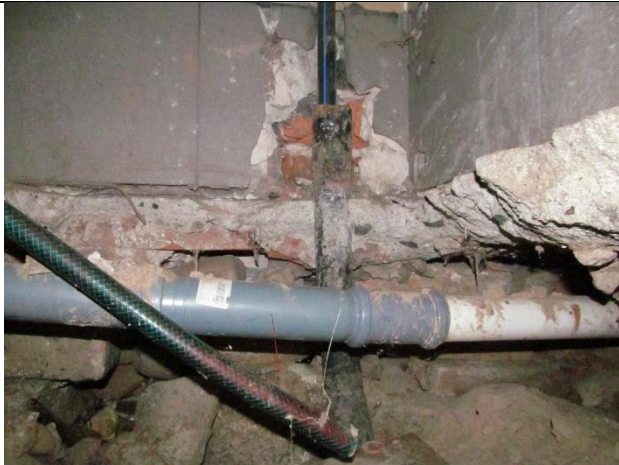
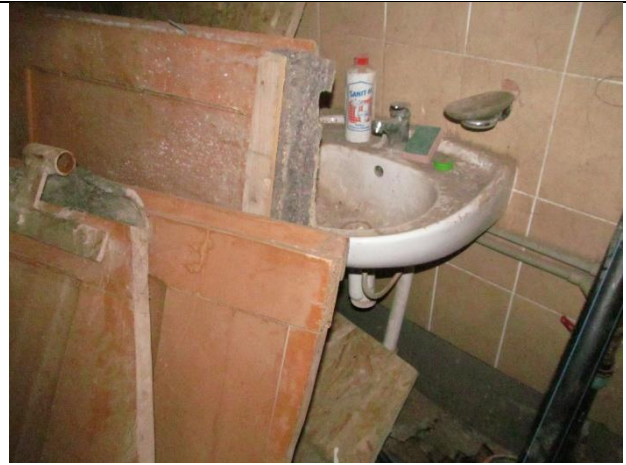
Santehnikās iekārtas un cauruļvadi daļēji demontēti, nolietojušies (foto Nr.149 ÷ foto Nr.152)

Santehnikās iekārtas un cauruļvadi ir demontētā, neapmierinošā stāvoklī.

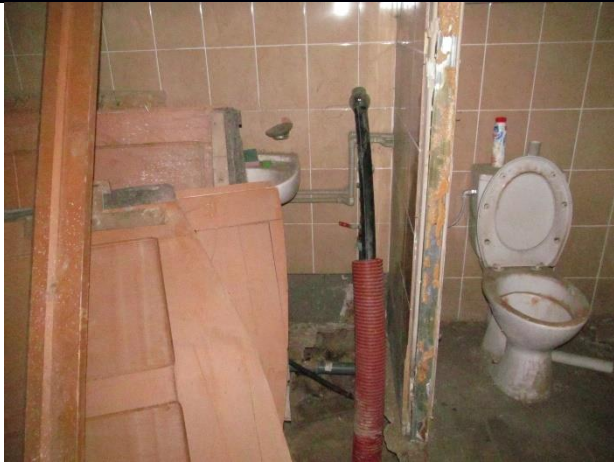
Foto Nr.153

Ēkā ir ievadīts jauns ūdensvada ievads Ø50x4,6 (foto Nr.153) un ir esošs kanalizācijas d=100 pieslēgums esošai kanalizācijas sistēmai d=160 ēkas dienvidu galā.

Ūdensvada ievads un kanalizācijas pieslēgums ir apmierinošā tehniskā stāvoklī.

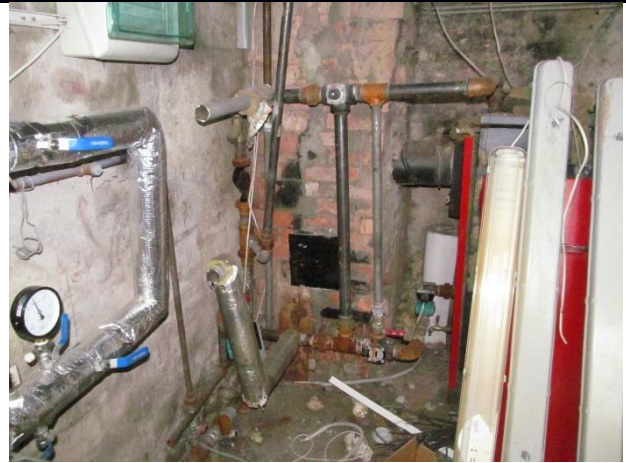
Foto Nr.154

Apkures sistēma ir demontētā (foto Nr.154), neapmierinošā stāvoklī.

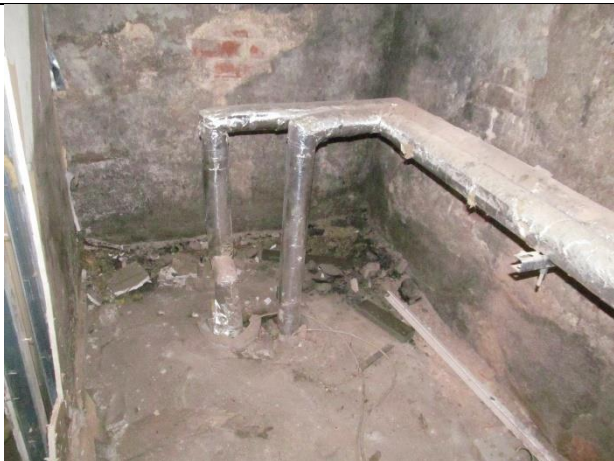
Foto Nr.155

Ēkā dienvidu galā ir siltumtrases $d=48$ ar siltumizolāciju $d=125$ ievads (foto Nr.155) ar funkcionējošu siltummezglu

Siltummezgls ir apmierinošā tehniskā stāvoklī.

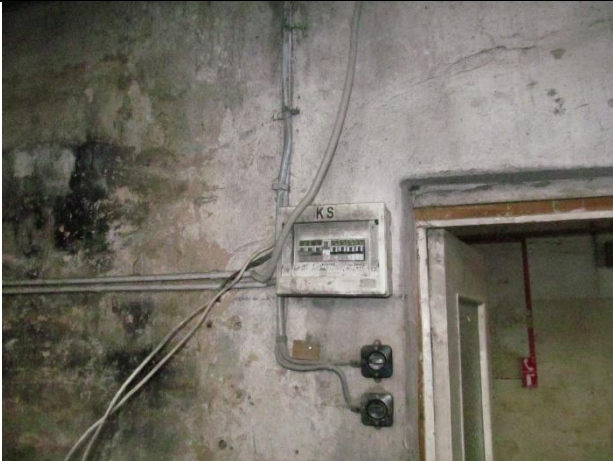
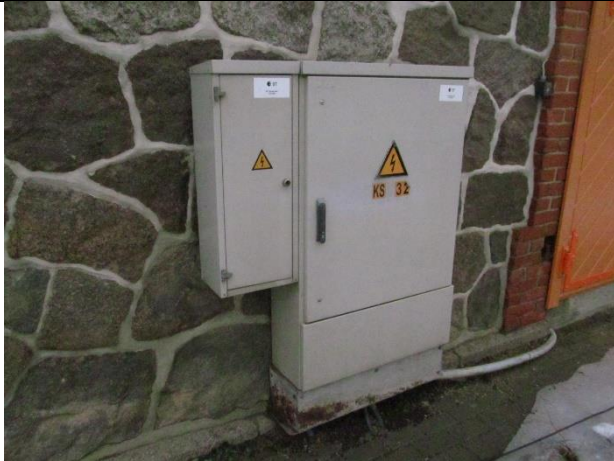
5.6.	Iekšējā elektroinstalācija	100
Iekšējā elektroinstalācija daļēji demontēta un nolietojusies (foto Nr.157). Elektrības pievada sadalne ir ziemeļu fasādē (foto Nr.158).

Foto Nr.157		Foto Nr.158
Iekšējā elektroinstalācija ir demontētā, neapmierinošā stāvoklī.		
5.7.	Vājstrāvu tīklu pieslēgums	
Vājstrāvu tīklu pieslēgums ēkai nav ierīkots		
5.8.	Zibensaizsardzība	
Zibensaizsardzības sistēmas ēkai nav ierīkota.

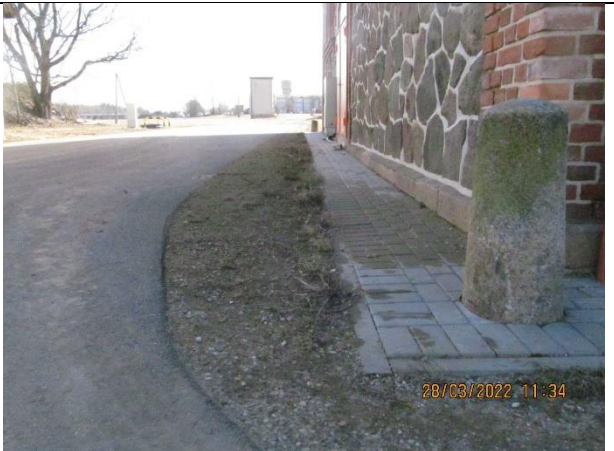
Foto Nr.159		Foto Nr.160

Apsekošanas objekta vai apsekošanas priekšmeta nosaukums. Īss konstatēto bojājumu un to cēloņu apraksts, tehniskā stāvokļa novērtējums atsevišķiem būves elementiem, konstrukciju veidiem, būves detaļām. Atbilstība normatīvo aktu prasībām.		Tehniskais nolietojums (%)
6.1.	Ārējā teritorija	
Ēkas rietumu un ziemeļu fasādē blakus esošā asfaltētā ceļa ūdeņi nokļūst pie ēkas esošajā šķembu laukumā un ēkas konstrukcijā (foto Nr.159, foto Nr.160).

Ēkai brīvi piekļūst ceļa un apkārtējie ūdeņi.

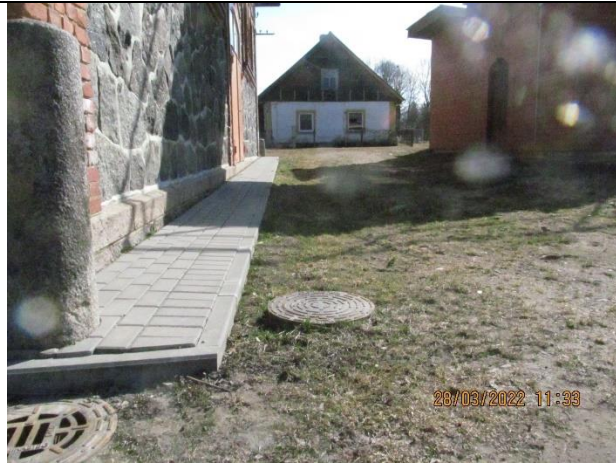
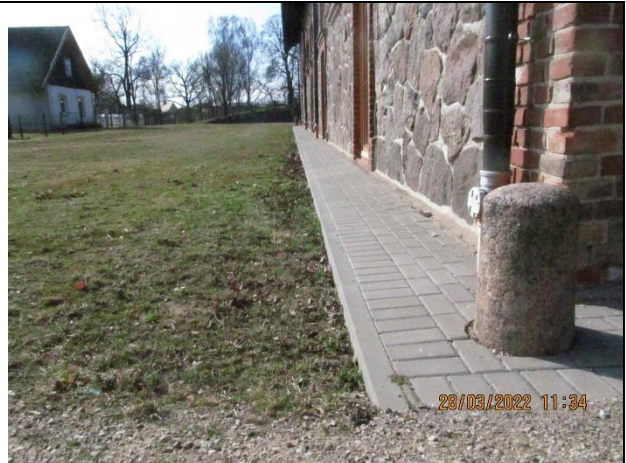
Austrumu un rietumu fasādē ēkai pieguļ zālāji (foto Nr.161, foto Nr.162).
