TEHNISKĀS APSEKOŠANAS ATZINUMS

SALDĒTAVA / NOLIKTAVA
Rūpniecības iela 1, Valmiera

VALMIERAS PILSĒTAS PAŠVALDĪBA

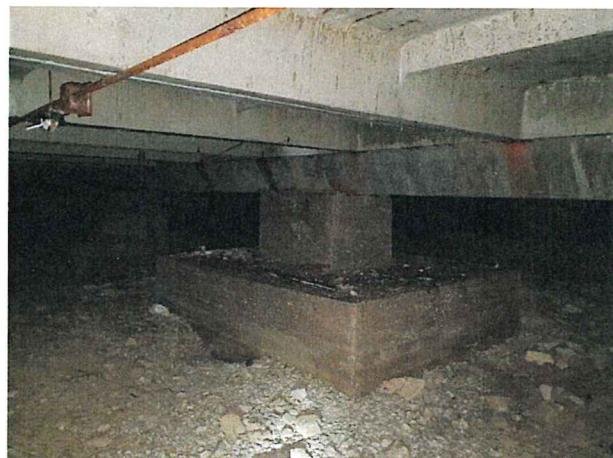
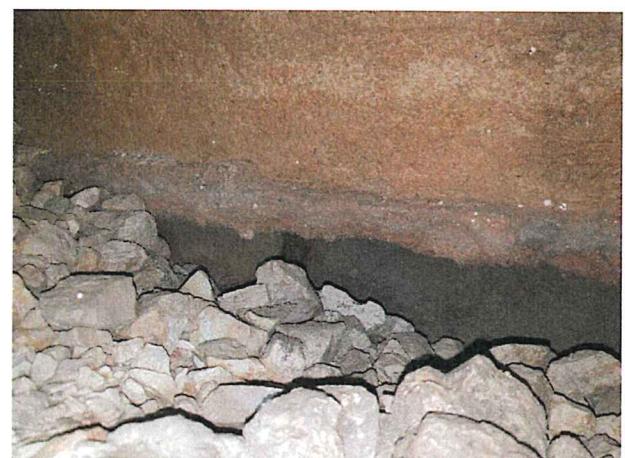
Vizuālais stāvoklis gan režgogiem, gan rīģeļiem, gan plātņu pārsegumiem vērtējams kā apmierinošs bez redzamiem defektiem. Ēkas pamatu elementu deformācijas un sēšanās nav konstatēta.

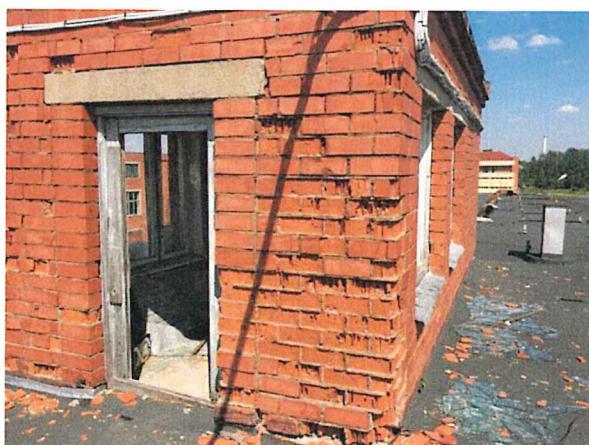
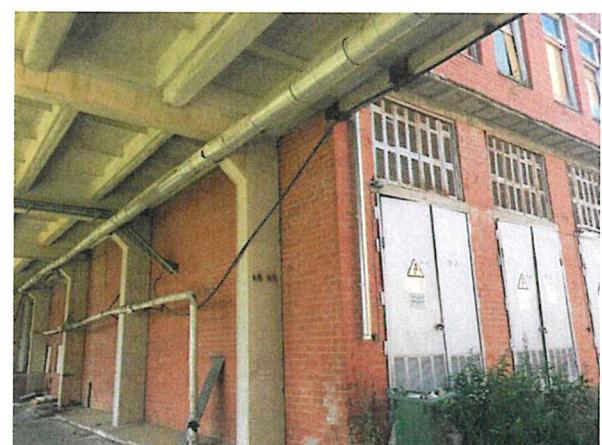
Ārsienas no keramzītbetona piekārtiem ārsienu paneļiem un ķieģeļu mūra. Keramzītbetona paneļi ir apmierinošā stāvoklī, bet ķieģeļu ārsienas vietām sala ietekmē nepietiekamas salīzturības dēļ bojātas, sevišķi virs jumta izejošā mūra daļā.

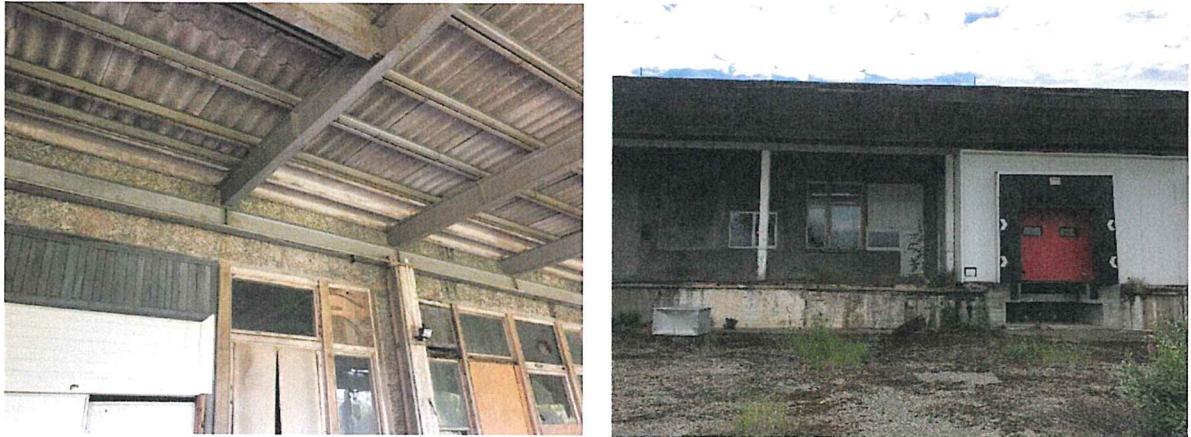
Rampas (gan austrumu pusē, gan rietumu pusē) ārmalas dzelzsbetona kolonām vietām atslānojies betons, atsegts stiegrojums. Dzelzsbetona pārseguma ārmalas betona aizsargkārtā sala ietekmē noārdījusies, redzams stiegrojums - stipri korodējis, pārkļāts ar rūsu. Rampas jumta metālkonstrukciju pārsegums bez izteiktām rūsas pazīmēm, vizuāli apmierinošā stāvoklī.

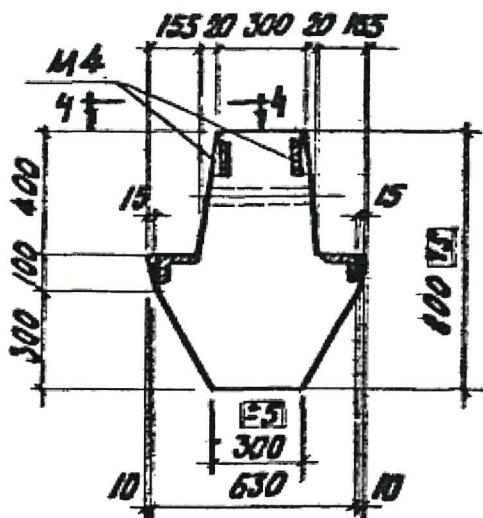
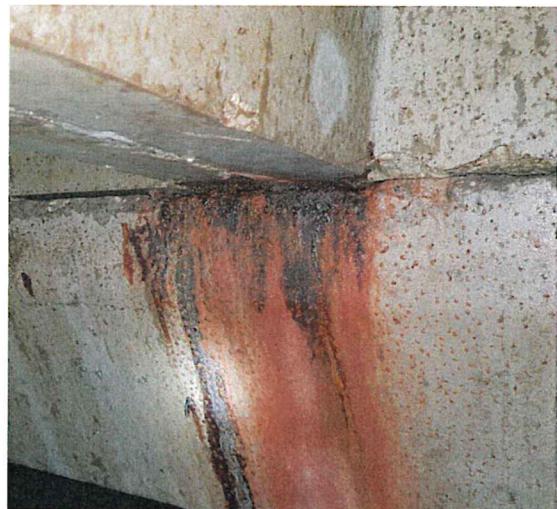
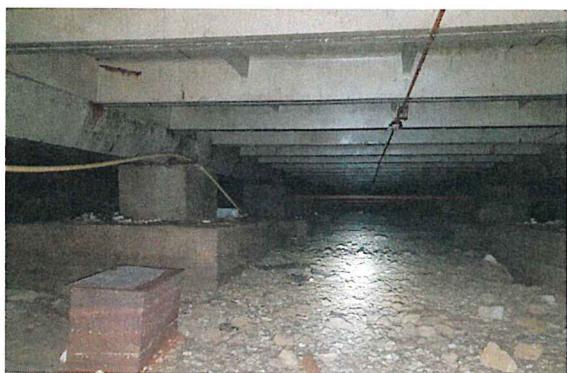
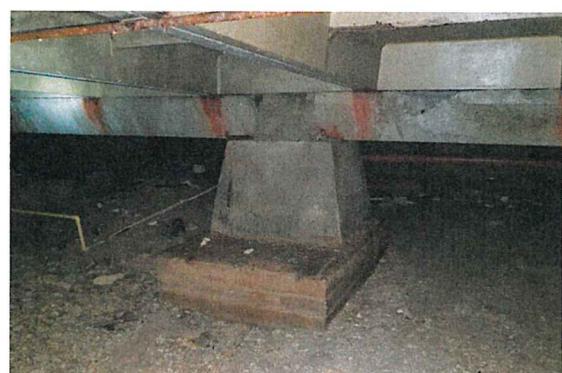
Pagrabstāva pārseguma rīģeļi

Pieņemts, ka pagrabstāva pārsegums veidots no ИИ23-1 sērijas ИБ3-17 markas dzelzsbetona rīģeliem ar laidumu 6m un plauktiem plātņu balstišanai. Neskatoties uz paaugstināto mitruma daudzumu, rīģeliem vizuāli netika konstatēti bojājumi, deformācijas vai plaisājumi. Ir konstatēts, ka sarūsēja rīģeļu un plātņu montāžas detaļas. Rīģeļu tehniskais stāvoklis ir labs. Nestspējas samazinājums, nemot vērā kalpošanas laiku un stāvokli, novērtēts kā **-10%**.

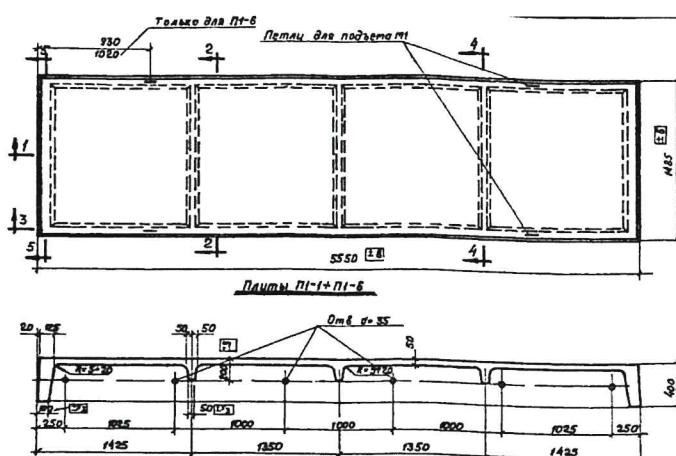
Pagrabstāva pārsegums

Pieņemts, ka pagrabstāva pārsegums veidots no ИИ24-1 sērijas П1-4 markas dzelzbetona ribotām plātnēm 1.5 x 6 m. Pagrabstāva pārseguma plātņu stāvoklis ir labs. Plātņu vidējais nestspējas samazinājums, nēmot vērā kalpošanas laiku un stāvokli, novērtēts, ka **-10%**.

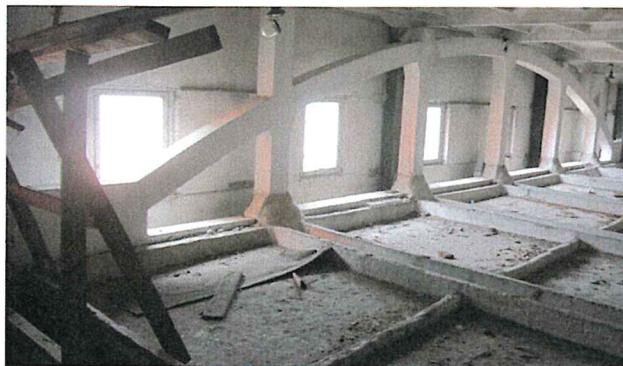
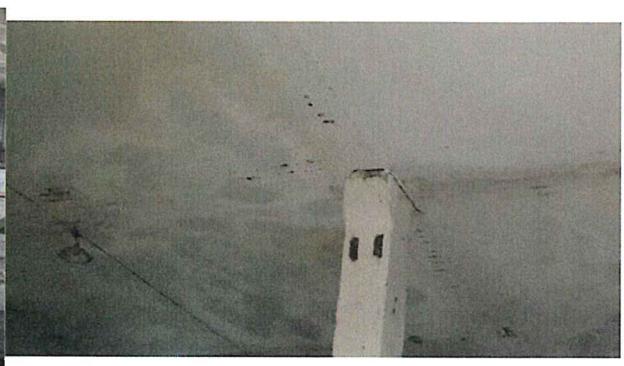
2.stāva pārsegums veidots no saliekamām ribotām dzelzsbetona plātnēm 3x6m, ar ribām uz augšu, kas balstās uz kopnes apakšējo joslu. Lielākā ēkas daļā 2.stāva pārsegums ir demontēts. Šo plātņu izgatavošanas kvalitāte ir ļoti zema. Geometriskie izmēri, ka arī stiegrojuma izvietojums svārstās ļoti plašā diapazonā. Ribas nav pilnībā iebetonētas. Plātņu biezums ir ļoti mazs, tikai 3 cm, kas neļauj nodrošināt pietiekošu aizsargķartu. 2.stāva pārseguma plātņu tehniskais stāvoklis ir slikts. Nestspējas samazinājums, nesmot vērā kalpošanas laiku un stāvokli, novērtēts, kā **-40%**.

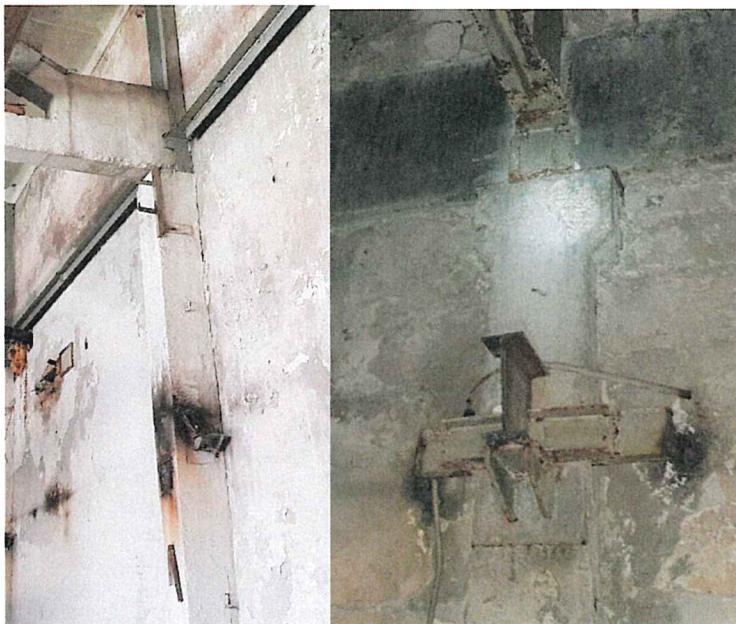
Kolonnas ir izvietotas ar soli 6x18m. Kolonnu augstums 6 m, šķērsgriezuma izmēri 400x400 mm.

Uz kolonnām balstās 18 m laiduma kopnes. Kolonnas ir ar konsolēm divu kopņu balstīšanas gadījumā, vai bezkonsoļu, vienas kopnes balstīšanas gadījumā. Būtiski bojājumi kolonnām nav konstatēti. Kolonnu tehniskais stāvoklis ir novērtēts, kā apmierinošs. Kolonnu nestspējas samazinājums, ņemot vērā kalpošanas laiku un stāvokli, novērtēts, kā **-20%**.

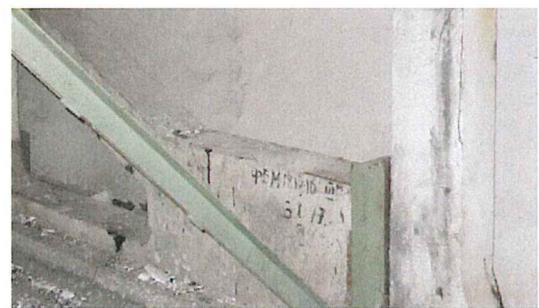
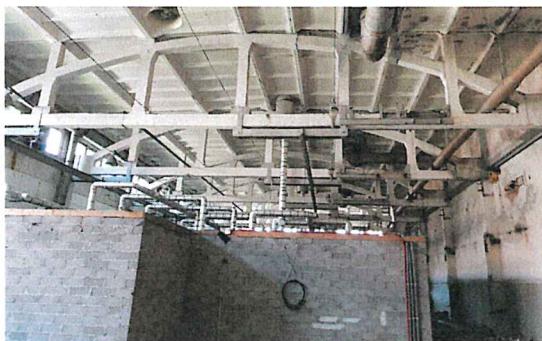
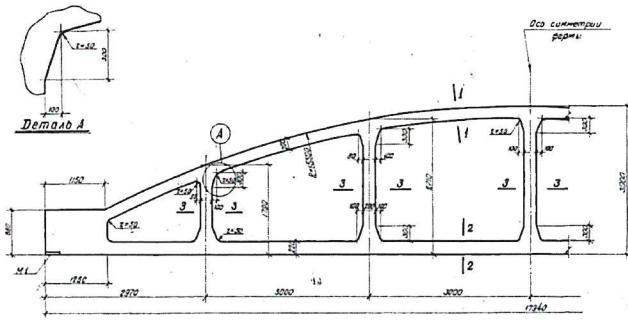
Jumta un bēniņu pārsegums balstās uz 18 m laiduma ΦБМ18IV-10АIIIB tipa 1.463-3 sērijas dzelzsbetona kopnēm bez atgāžņiem ar soli 6 m. Kopne ΦБМ18IV-10АIIIB ir paredzēta plātnēm ar soli 12m. Kopnes ir iepriekš saspriegtas. Dažām kopnēm ir mainīta konstruktīvā shēma, nobalstot plātnes ne tikai kopnes mezglos (3 m plātnes), bet arī joslu vidū (1.5 m plātnes). Kopnēm bojājumi vizuāli netika konstatēti. Kopņu tehniskais stāvoklis ir labs. Kopņu nestspējas samazinājums, ņemot vērā kalpošanas laiku un stāvokli, novērtēts, kā **-10%**.
