# TEHNISKĀS APSEKOŠANAS ATZINUMS

SALDĒTAVA / NOLIKTAVA  
Rūpniecības iela 1, Valmiera

**Pasūtītājs** VALMIERAS PILSĒTAS PAŠVALDĪBA

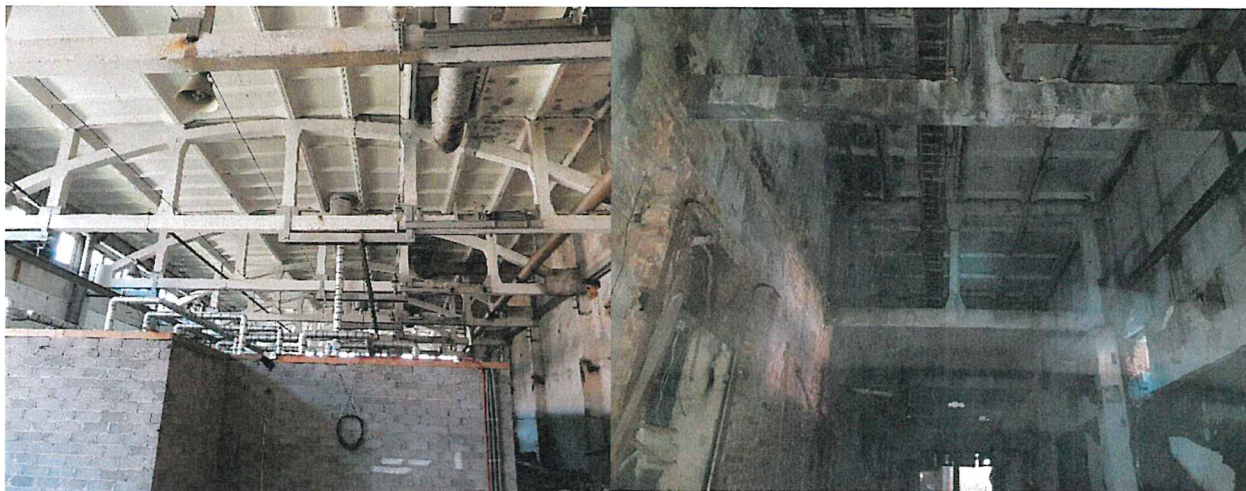
Ēkas karkasu veido rūpnieciski ražotas saliekamās dzelzsbetona kolonas (ar un bez konsolēm), starpstāvu pārsegumu rīģeļi (6 metru laidums), arkveida kopnes (18 metru laidums) un taisnstūrveida kopnes (6 metru laidums), kā arī metāla starpsijas un balsti.

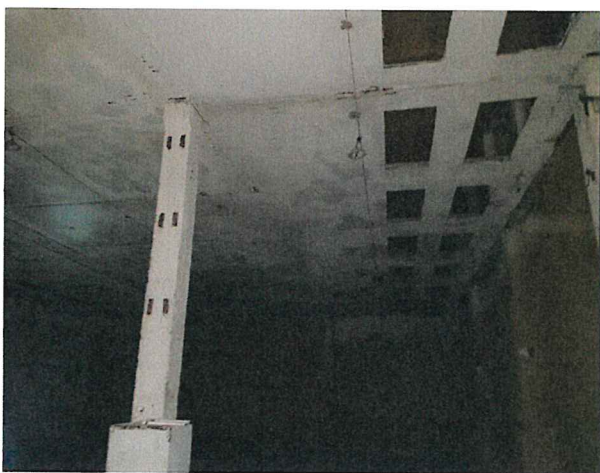
Ēkas atsevišķās zonās ir izbūvēti starpstāvu pārsegumi, veidojot ēkas 2. un 3.stāvu. Pārsegumiem atsevišķās zonās veidoti atvērumi. Veicot apsekošanu, konstatēts, ka daļa no starpstāvu pārseguma kopā ar kolonnām ir demontēta:

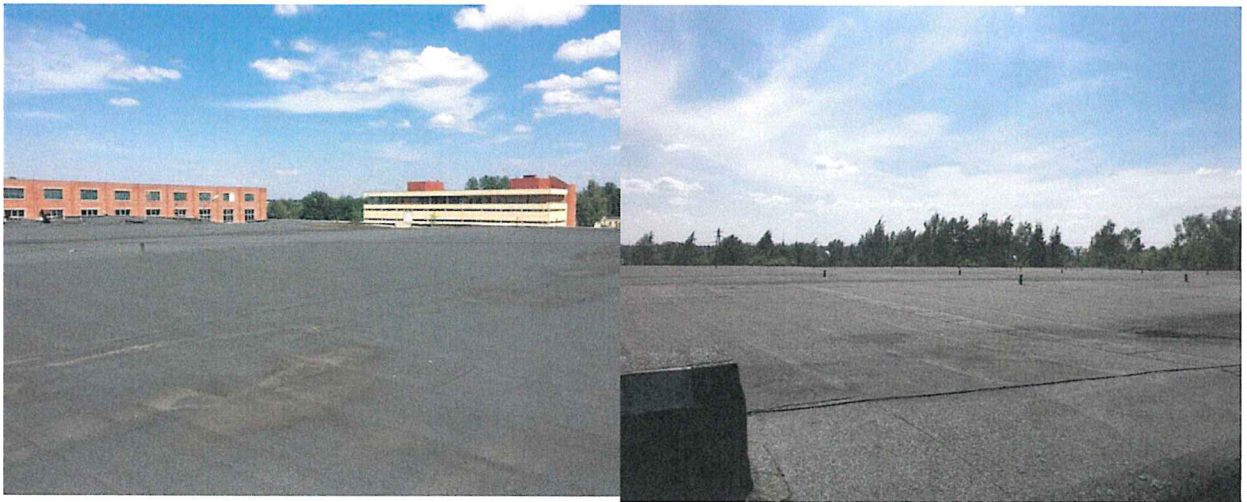
Ēkas jumta hidroizolācijas slānis ieklāts no bitumena ruļļu materiāla, kopumā apmierinošā stāvoklī.

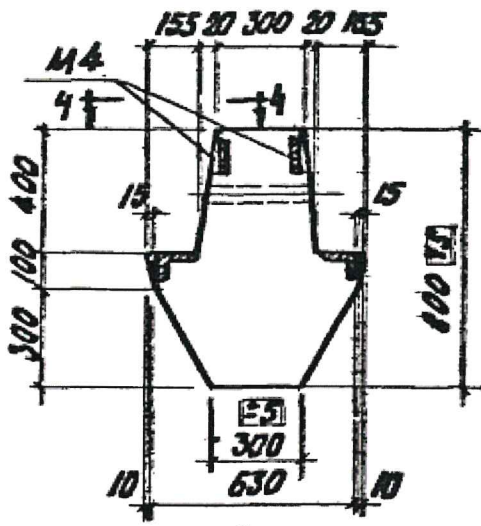
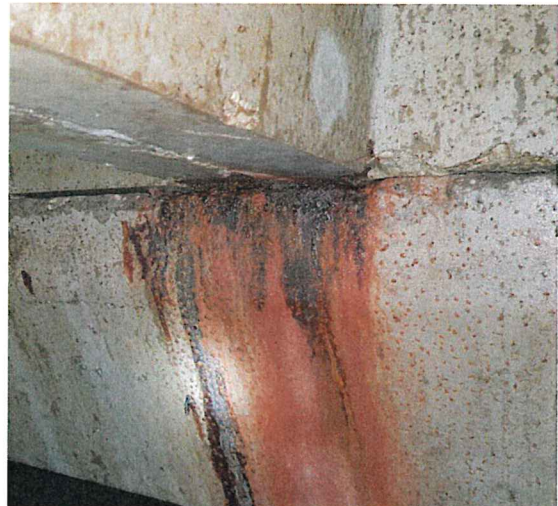
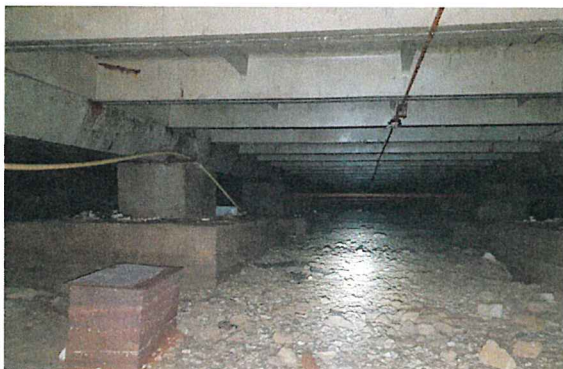
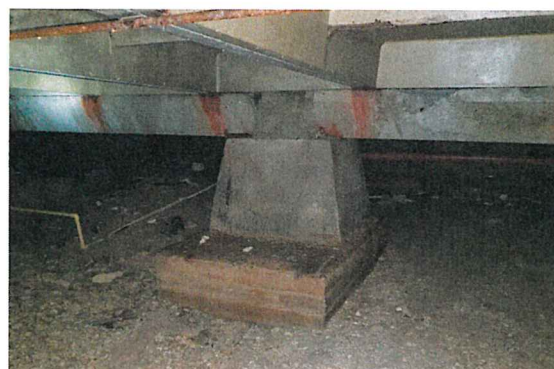
Pieņemts, ka pagrabstāva pārsegums veidots no ИИ23-1 sērijas ИБ3-17 markas dzelzsbetona rīģeļiem ar laidumu 6m un plauktiem plātņu balstīšanai. Neskatoties uz paaugstināto mitruma daudzumu, rīģeļiem vizuāli netika konstatēti bojājumi, deformācijas vai plaisājumi. Ir konstatēts, ka sarūsēja rīģeļu un plātņu montāžas detaļas. Rīģeļu tehniskais stāvoklis ir labs. Nestspējas samazinājums, ņemot vērā kalpošanas laiku un stāvokli, novērtēts kā **-10%.**

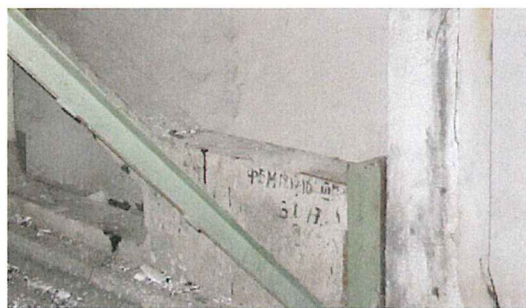
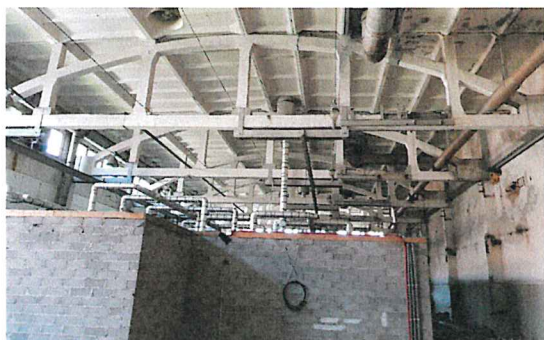
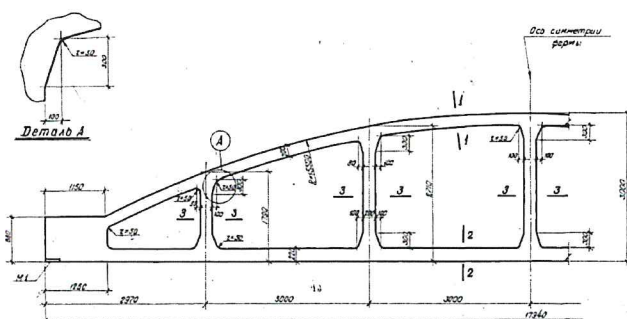
Jumta un bēniņu pārsegums balstās uz 18 m laiduma ФБМ18IV-10АIIIБ tipa 1.463-3 sērijas dzelzsbetona kopnēm bez atgāžņiem ar soli 6 m. Kopne ФБМ18IV-10АIIIБ ir paredzēta plātnēm ar soli 12m. Kopnes ir iepriekš saspriegtās. Dažām kopnēm ir mainīta konstruktīvā shēma, nobalstot plātnes ne tikai kopnes mezglos (3 m plātnes), bet arī joslu vidū (1.5 m plātnes). Kopnēm bojājumi vizuāli netika konstatēti. Kopņu tehniskais stāvoklis ir labs. Kopņu nestspējas samazinājums, ņemot vērā kalpošanas laiku un stāvokli, novērtēts, kā **-10%**.

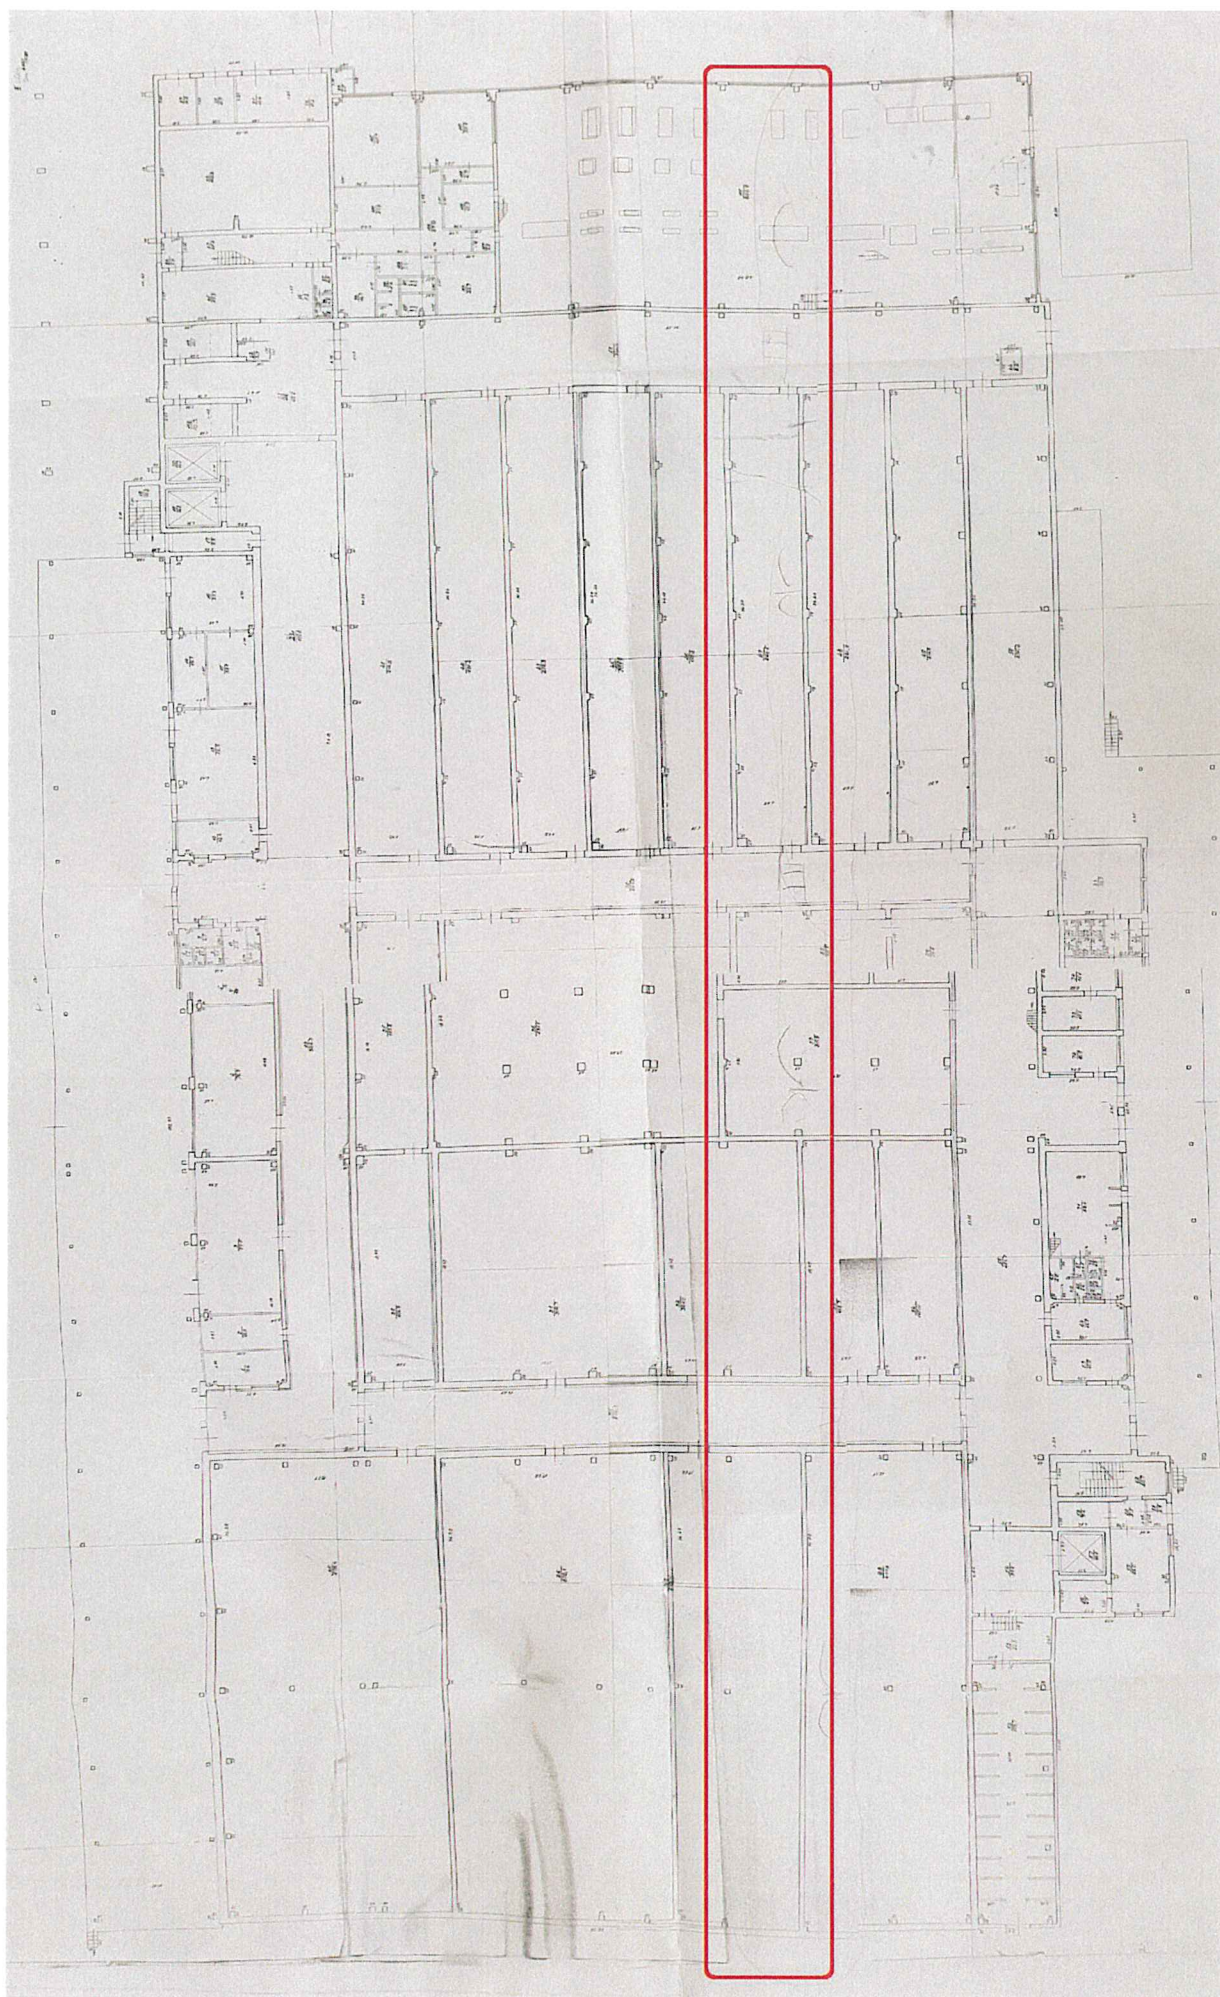
1.attēls Ēkas 1.stāva plāns ar iezīmēto raksturojošo sekciju, kas izvēlēta drošuma aprēķiniem

Vērtējot ēkas griezumus virzienā no R uz A, kopā ēkai ir 13 šādi nosacītie “rāmji” (skat 1.attēlu). Drošuma aprēķiniem izvēlētais rāmja novietojums iezīmēts 1.attēlā, un konstruktīvais izpildījums redzams 2.attēlā.
