TEHNISKĀS APSEKOŠANAS ATZINUMS

SALDĒTAVA / NOLIKTAVA
Rūpniecības iela 1, Valmiera

Pasūtītājs VALMIERAS PILSĒTAS PAŠVALDĪBA

Valmiera, 2018

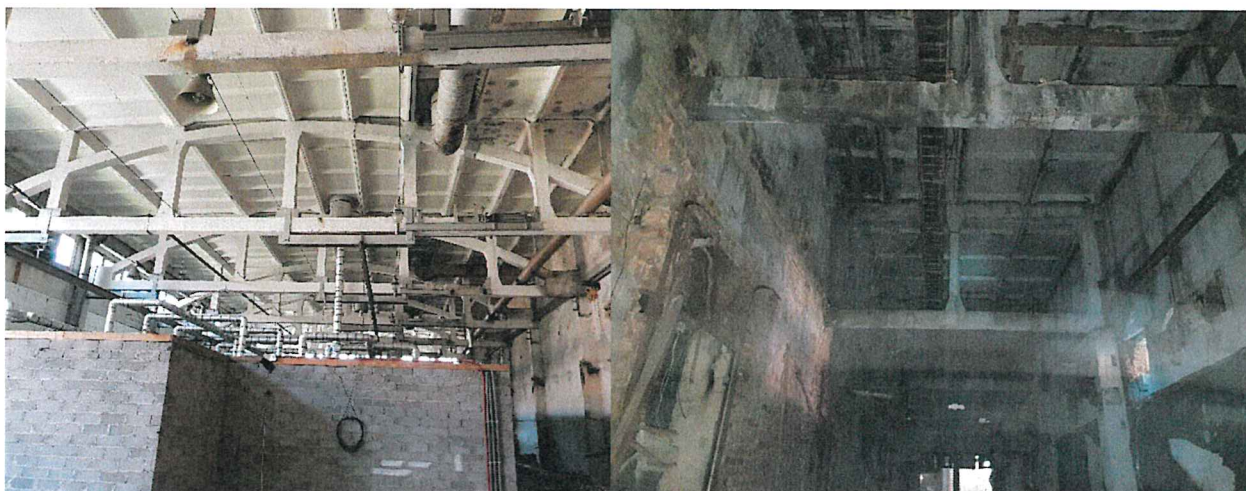
Ēkas karkasu veido rūpnieciski ražotas saliekamās dzelzsbetona kolonas (ar un bez konsolēm), starpstāvu pārsegumu rīģeļi (6 metru laidums), arkveida kopnes (18 metru laidums) un taisnstūrveida kopnes (6 metru laidums), kā arī metāla starpsijas un balsti.

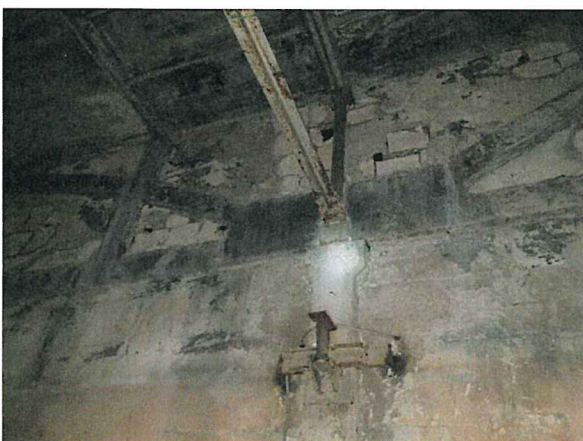
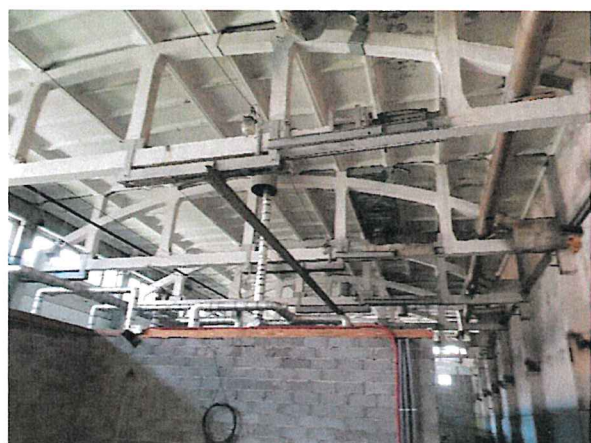
Pamatā visas ēkas starpsienas ir izbūvētas no ķieģeļu mūra. Atsevišķās sienās ir veidotas atveres, kas atkarībā no to izmēriem ir ar pārsedzēm vai bez. Atsevišķās telpās mūrim ir mehāniska rakstura bojājumi.
