Tehniskās apsekošanas atzinums

Noliktava

Rūpniecības iela 1, Valmiera LV-4201

Veikt ēkas tehnisko apsekošanu atbilstoši LBN 405-15,

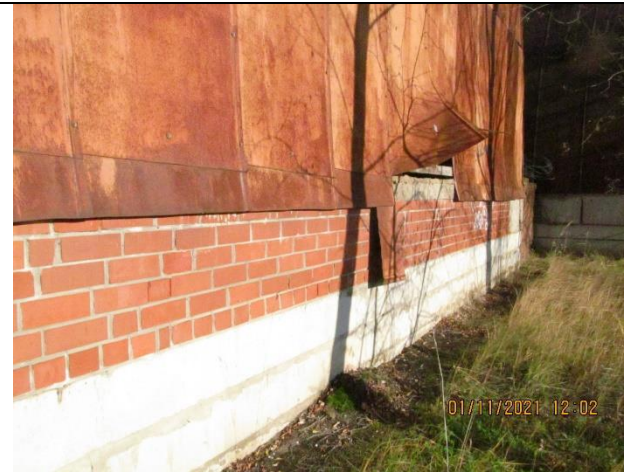
Foto Nr.9

Pa metāla karkasu ierīkots horizontālais koka brusu 40x80 latojums ar soli 60cm. Uz latojuma ir skārda apšuvums bez logiem. No iekšpuses skārda apšuvums ir krāsots. No ārpuses skārds arī ir krāsots, bet tā virsma pakļauta korozijai (foto Nr7 un foto Nr.8).

Gala sienā ir atlauzts neliels apgabals apšuvuma (fotoNr.8). Iekštelpā ir redzams, ka jumta apšuvums blīvi nepieguļ plaknei (spīd cauri gaisma, foto Nr.10), kas rada iespēju nokrišņiem iekļūt telpā (it sevišķi sniegs).

Karkasa **skārda apšuvums** ir **neapmierinošā** tehniskā stāvoklī

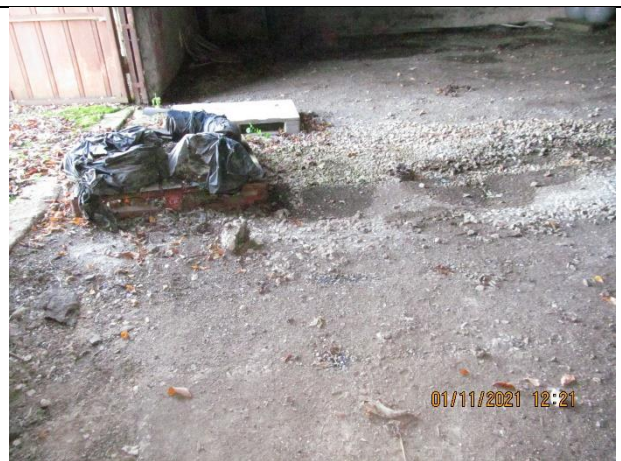
Foto Nr.14

Grīda ir ierīkota no asfalta seguma (foto Nr.11; Nr.12). Pie sienām ir betonēti grīdas apgabali (foto Nr.13). Grīdas segums vietām ir sadrupis. Bojātās vietas pie vārtiem labotas ar šķembām.

Zem grīdas seguma ir šķembu pamatne.
Grīdas segums ir nosacīti apmierinošā stāvoklī.
