## TEHNISKĀS APSEKOŠANAS ATZINUMS

SALDĒTAVA / NOLIKTAVA  
Rūpniecības iela 1, Valmiera

**VALMIERAS PILSĒTAS PAŠVALDĪBA**

Valmiera, 2018

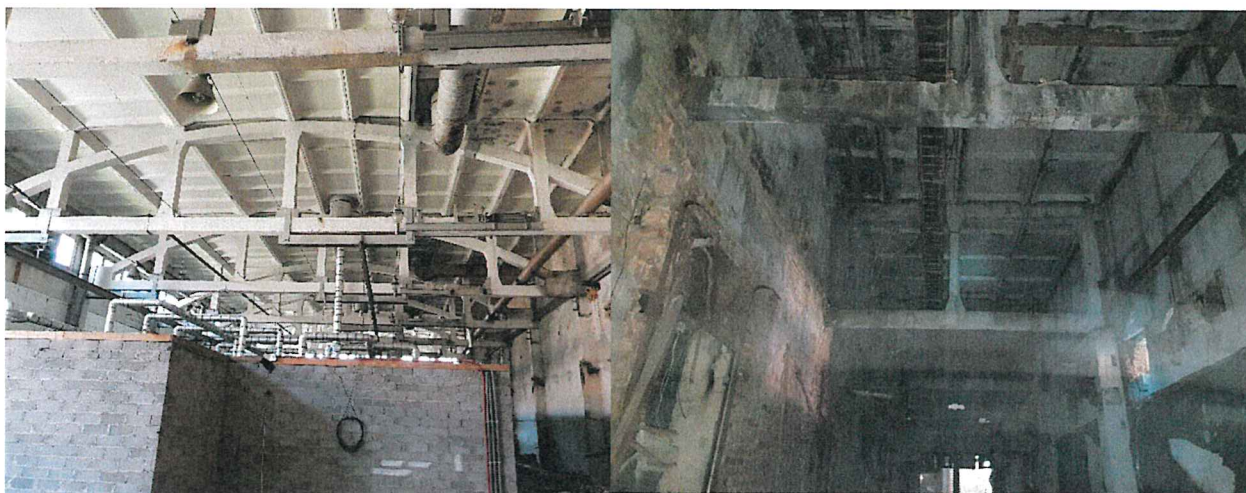
Ēkas karkasu veido rūpnieciski ražotas saliekamās dzelzsbetona kolonas (ar un bez konsolēm), starpstāvu pārsegumu rīģeļi (6 metru laidums), arkveida kopnes (18 metru laidums) un taisnstūrveida kopnes (6 metru laidums), kā arī metāla starpsijas un balsti.

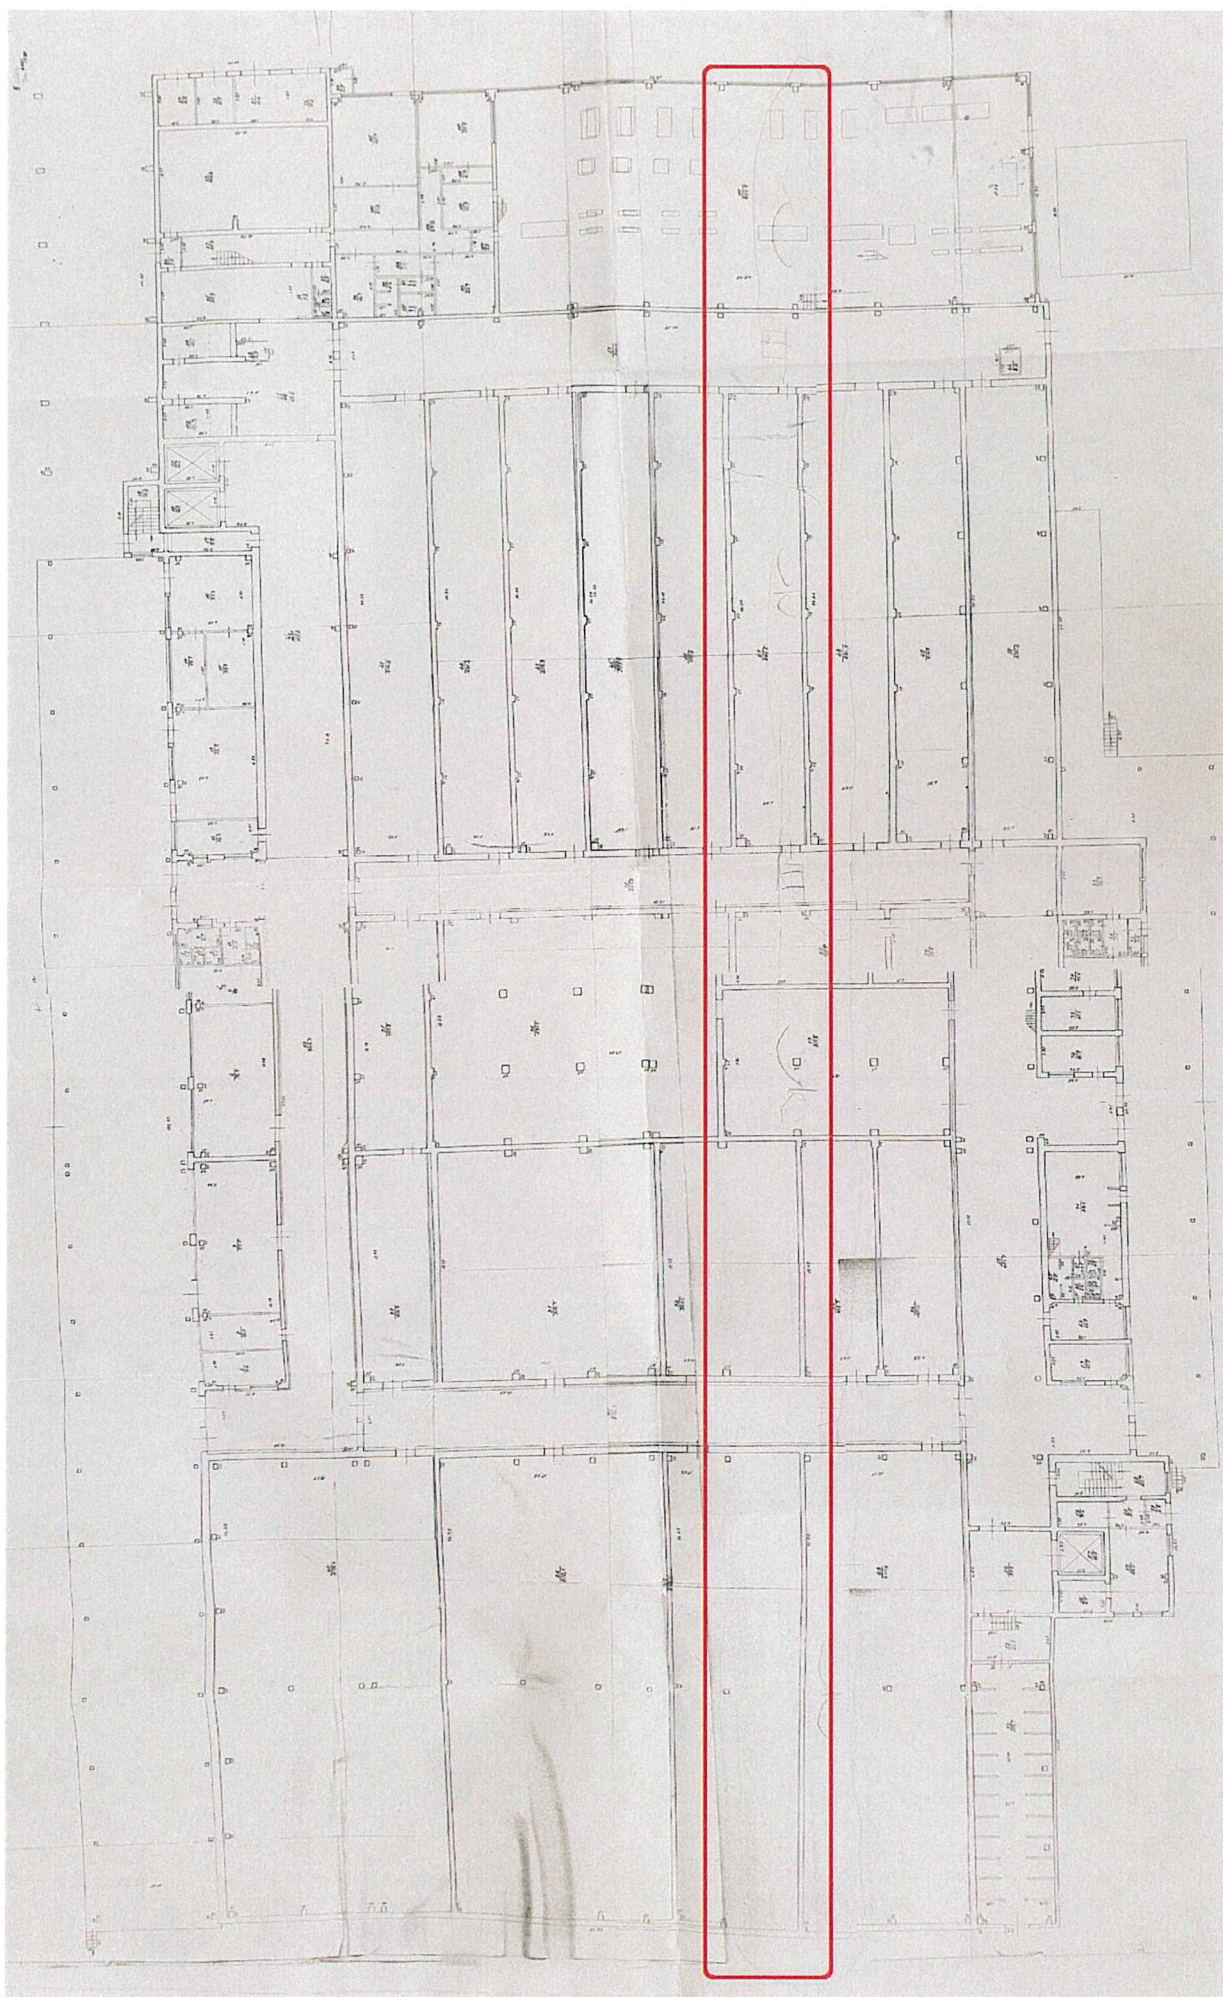
1.attēls Ēkas 1.stāva plāns ar iezīmēto raksturojošo sekciju, kas izvēlēta drošuma aprēķiniem

Vērtējot ēkas griezumus virzienā no R uz A, kopā ēkai ir 13 šādi nosacītie “rāmji” (skat 1.attēlu). Drošuma aprēķiniem izvēlētais rāmja novietojums iezīmēts 1.attēlā, un konstruktīvais izpildījums redzams 2.attēlā.
