### **Tehniskās apsekošanas atzinums**

Divstāvu kūts (vēsturiskais nosaukums)  
būves kad. apzīm. 9664 088 0244 001,  
Ķeņa iela 2, Kocēni, Valmieras novads  
(būves nosaukums, zemes vienības kadastra numurs un adrese)

Valmieras novada pašvaldība, 2022.gada 20.janvāris  
(pasūtītājs, līguma Nr un datums)  
Veikt ēkas tehnisko apsekošanu atbilstoši Būvju tehniskās apsekošanas būvnormatīvs LBN 405-21  
(apsekošanas uzdevums, tā izsniegšanas datums)

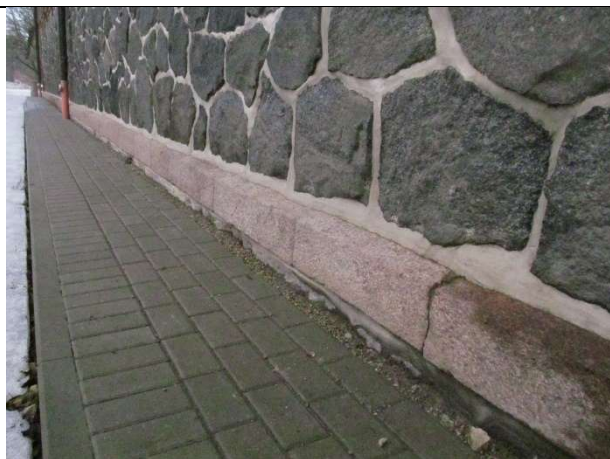
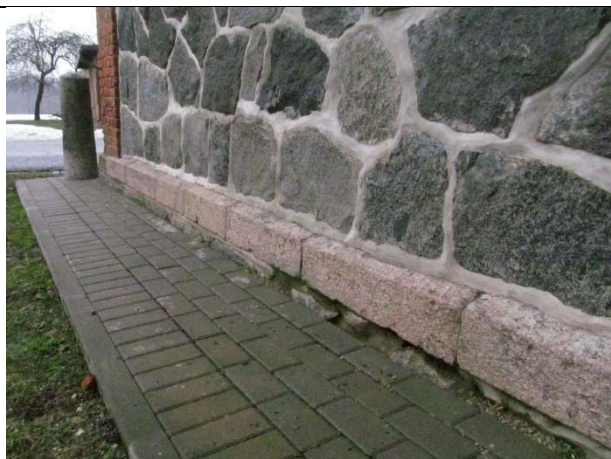
Ēkai ir ierīkota betona bruģa apmale 70cm platumā (foto Nr.5 un foto Nr.6)

Ēkas apmale ir labā tehniskā stāvoklī.

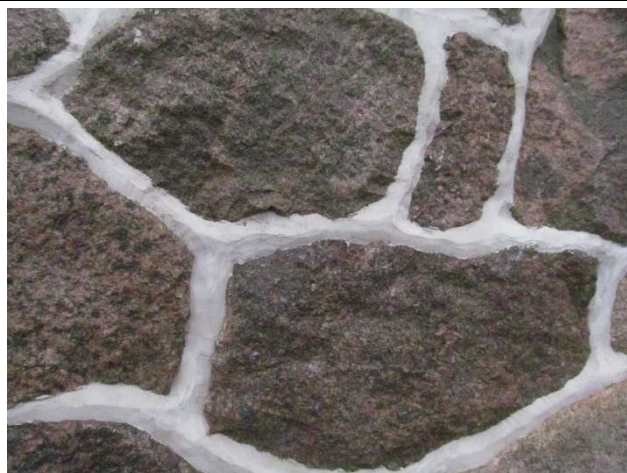
Foto Nr.7

Ēkai sienas mūrētas no laukakmeņiem ar kaļķa javu ar izšuvošanu (foto Nr.7 un foto Nr.8).

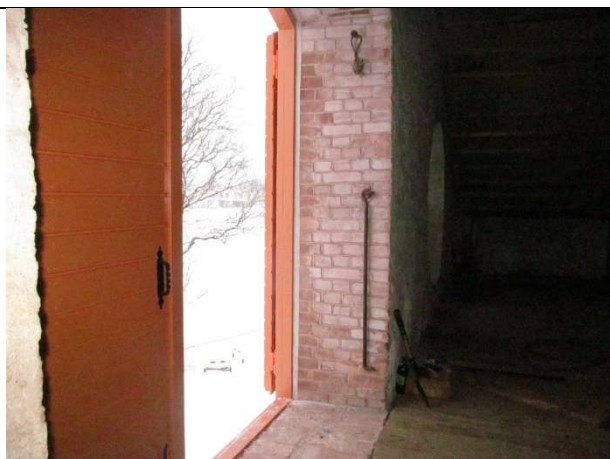
Foto Nr.9

Logu un durvju ailes ierīkotas no māla ķieģeļu mūrējuma ar kaļķa javu (foto Nr.9 un foto Nr.10).

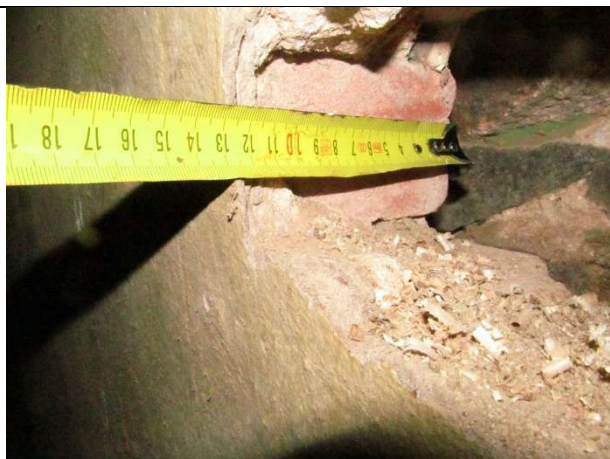
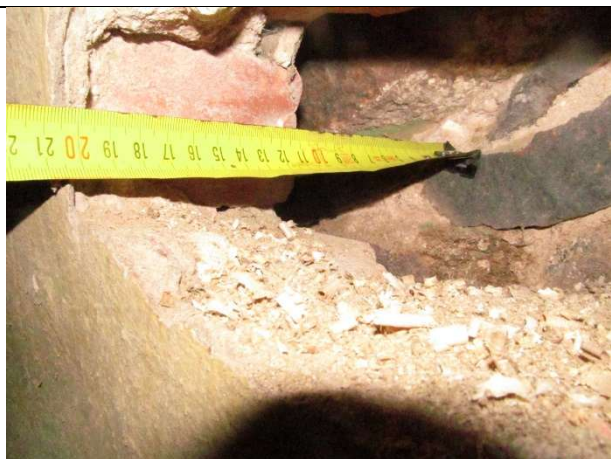
Akmens mūrējuma ārsienas un pirmā stāva ailes no iekšpuses ir apmūrētas ar pusķieģeļa biezuma (130mm) sienas mūrējumu no māla ķieģeļiem ar 7cm gaisa spraugu (fotoNr.11 un foto Nr.12).

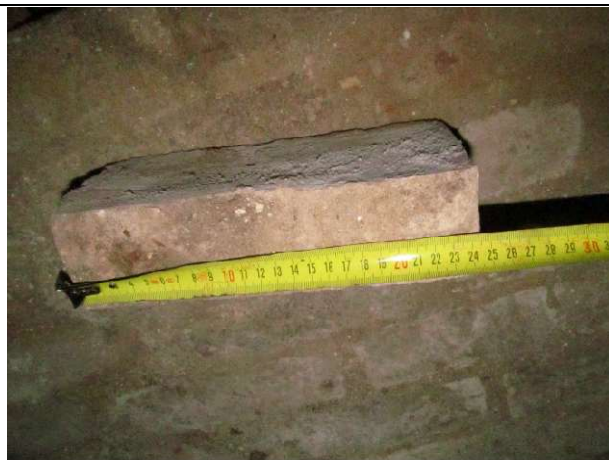
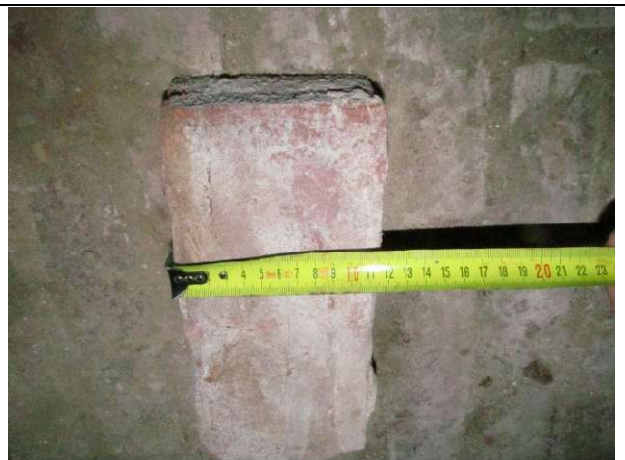
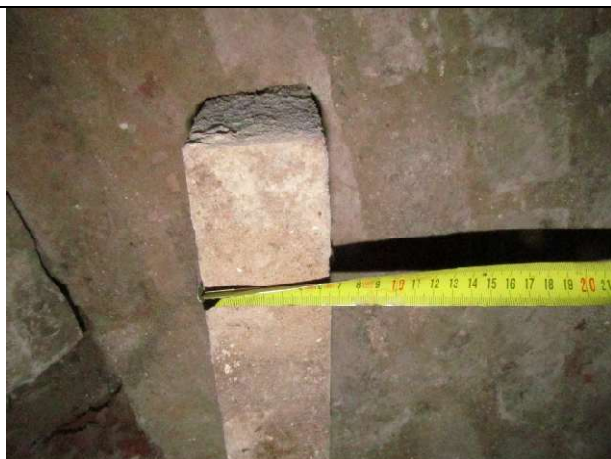
Ēkas būvniecībā ir izmantoti pilnie māla ķieģeļi ar dažādiem izmēriem – piemēram 245x115x65 (fotoNr.15, foto Nr.16, foto Nr.17).

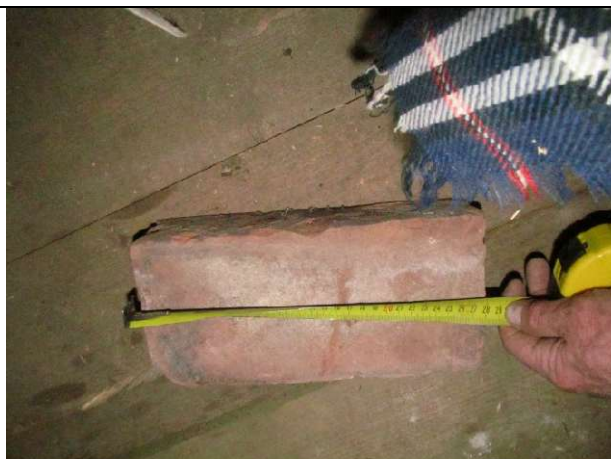
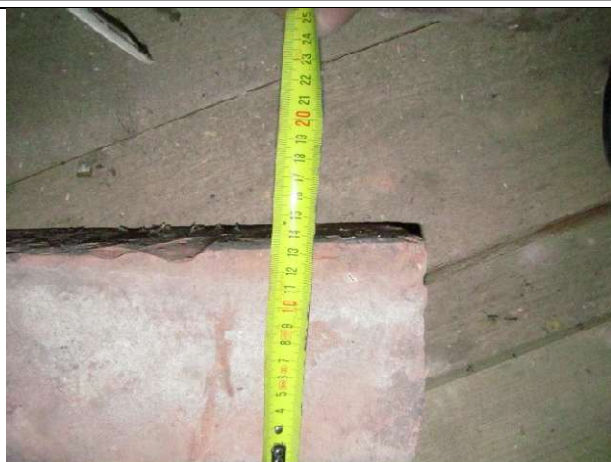
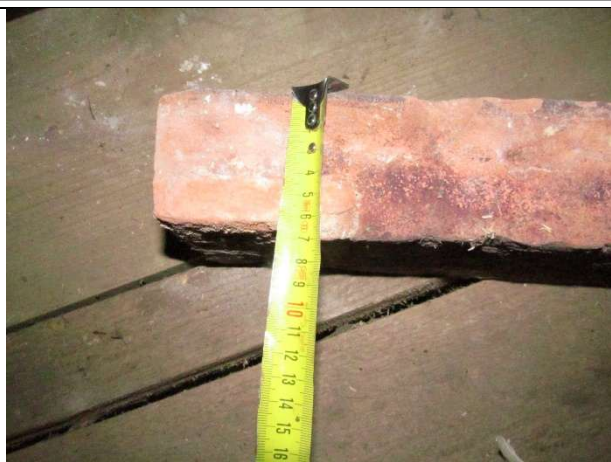
Ķieģeļu izmēri 280x135x70 (foto Nr.18, foto Nr.19, foto Nr.20).

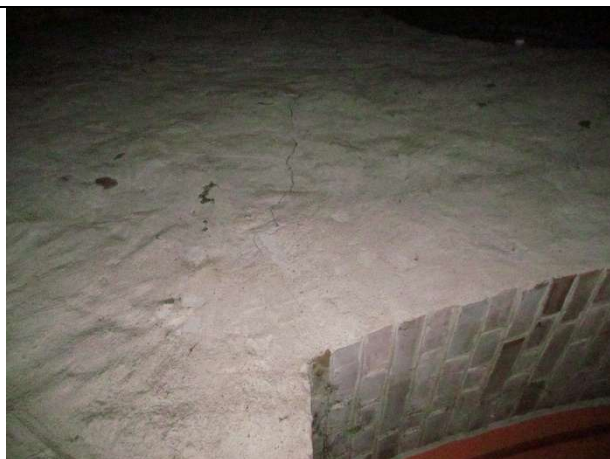
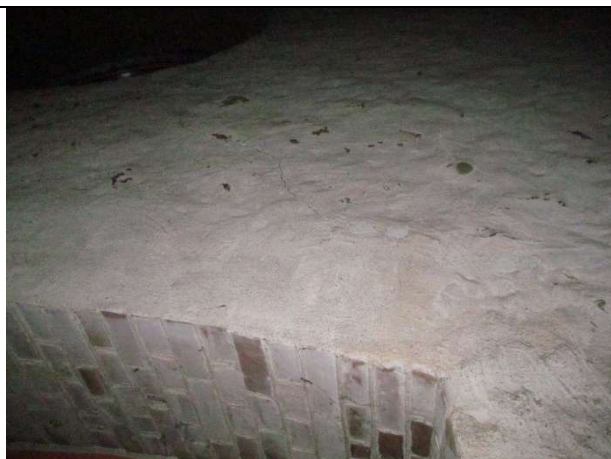
Otrā stāva ziemeļu gala sienai virs vārtu aillas iekšpusē abos stūros ir slīpas plaisas ar minimālu atvērumu.

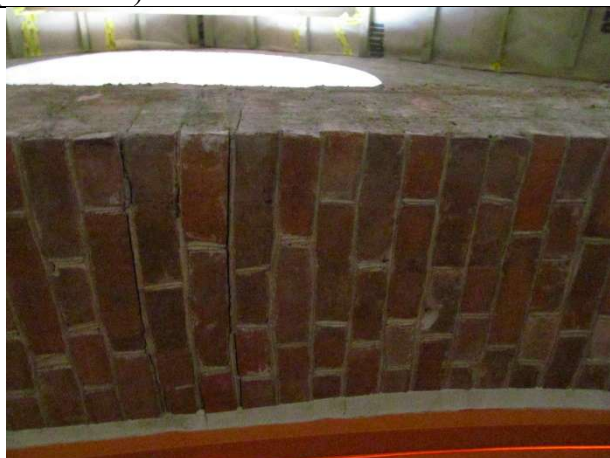
Foto Nr.23

Otrā stāva dienvidu gala sienas vārtu ailas arkā plaisas ar atvērumu līdz 3mm (foto Nr.23). Otrā stāva dienvidu gala sienai plaisas no abiem vārtu ailas stūriem slīpi uz augšu ar atvērumu līdz 5mm (foto Nr.24).

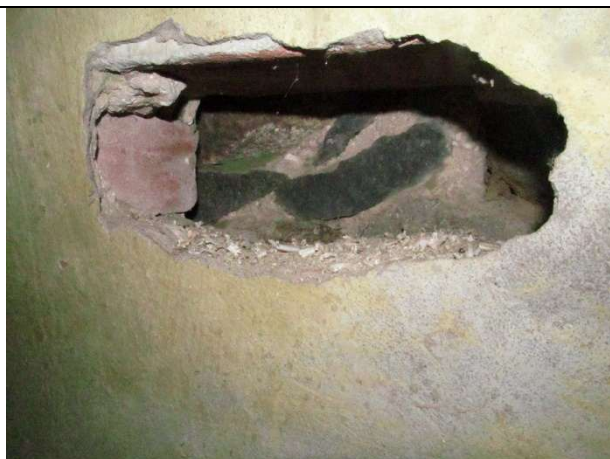
Foto Nr.25

| <p>Pirmā stāva ārsienas laukakmens mūris un sānu durvju aiļu sienas ir distancēti (gaisa sprauga 7cm) apmūrētas ar 13cm platu māla ķieģeļu sienu uz kaļķa javas(foto Nr.25). Šis ķieģeļu apšuvums balstās uz laukakmens pamatos mūrētiem ķieģeļiem (foto Nr.26) un mūrēts līdz augšējā stāva grīdas sijām ar noslēgtu augšu.</p> | | |

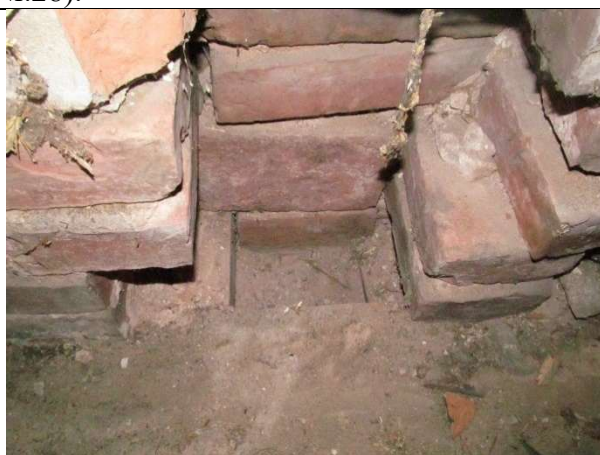
Foto Nr.27

Otrajā stāvā ir gaisa starpkārtas vēdināšanas atvērumi grīdas līmenī (foto Nr.27) un gala sienā (foto Nr.28).

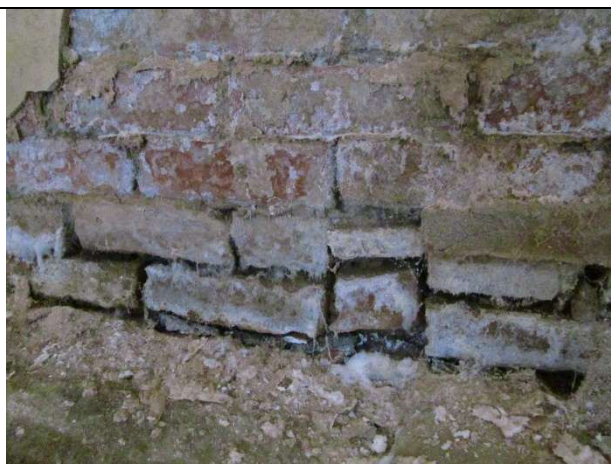
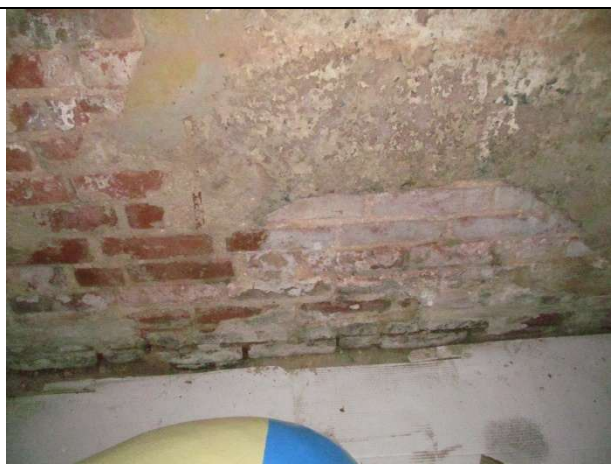
Vietām ķieģeļu apšuvuma šuves apakšējā daļā ir izdrupušas (fotoNr.31, foto Nr.32).

Laukakmens mūra iekšējā ķieģeļu apšuvuma tehniskais stāvoklis ir neapmierinošs.

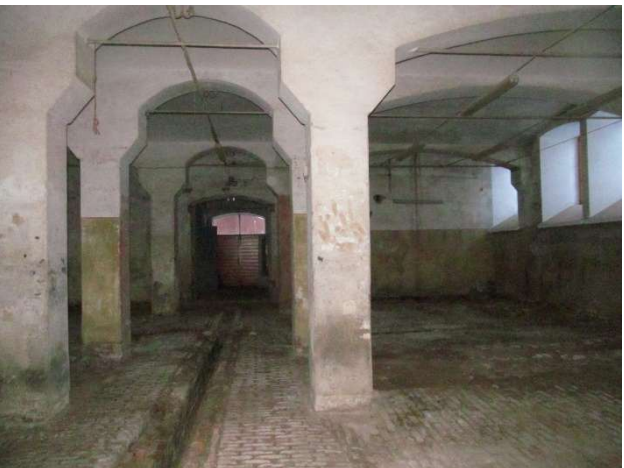
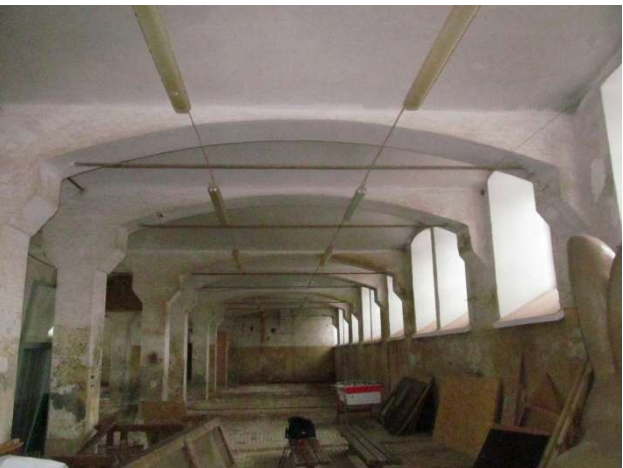
| <p>Būves nesošo konstrukciju un telpisko noturību šķērsvirzienā veido māla ķieģeļu kolonnas ar māla ķieģeļu arkveida sijām, kas balstās uz kolonnām un ārsienām foto (Nr.35, Nr.36, shēma Nr.1 Ēkas griezumā). Kūts zālē ir astoņas kolonnu un arku rindas ar soli 2,6m un 4,9m šķērsvirzienā. Šīs konstrukcijas platums ir 54cm, arkveida siju augstums ~75cm.</p> | | |

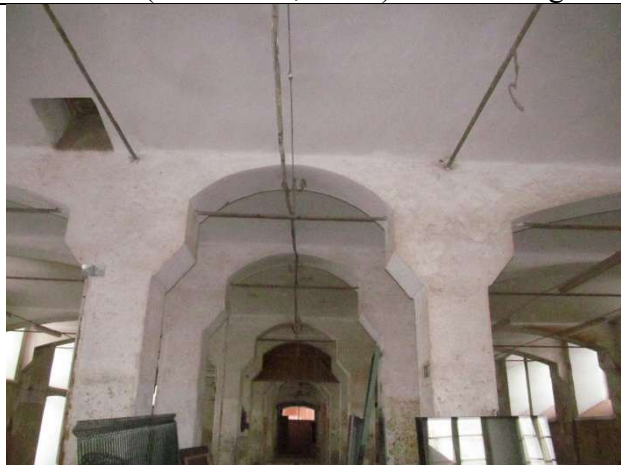
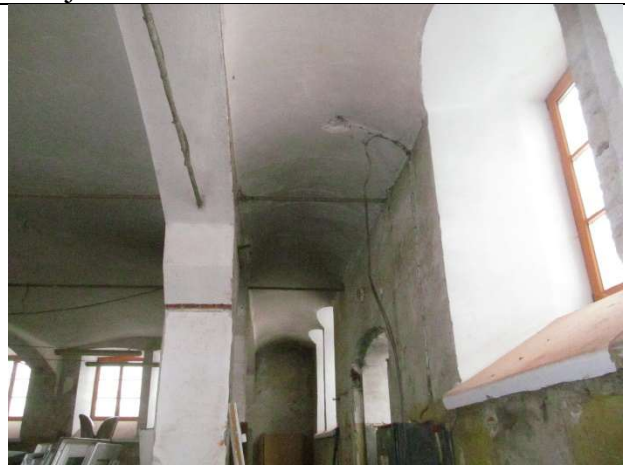
Ēkas ziemeļu galā ir ēkas garenvirziena stiprinājums - divas metāla savilces garenvirzienā (jo ir divas kolonnu rindas garenvirzienā) sākot ar trešo kolonnu rindu virzienā uz gala sienu, kur arī ir noenkurota (foto Nr.39., Nr.40). Šo savilču galu enkurojumi vizuāli neuzrādās.

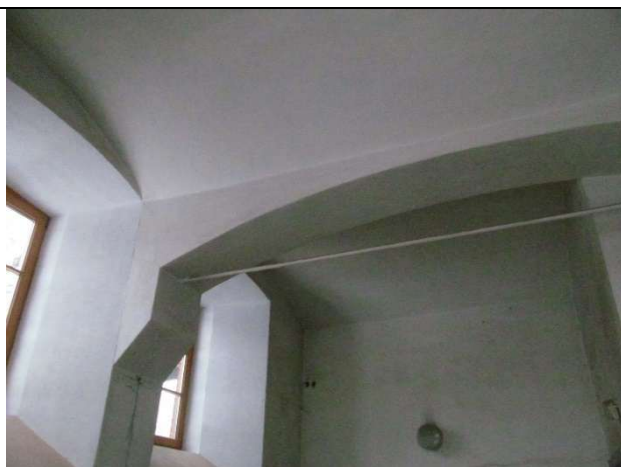
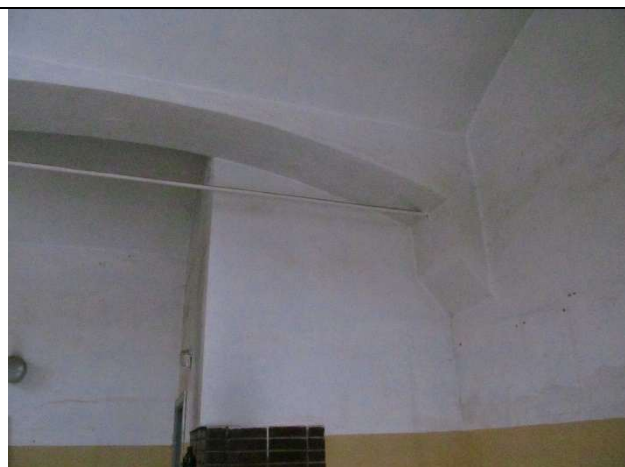
Būves dienvidu gala ir ēkas garenvirziena stiprinājums - starpsienā starp kūti un pārējām telpām (sadzīves un katlu telpa) ir divas mūra konsoļu un uz tām balstošo ķieģeļu arku līnijas (analogas kūts zālē esošajām) ar skatu uz dienvidu gala sienu (foto Nr.41., foto Nr.42).

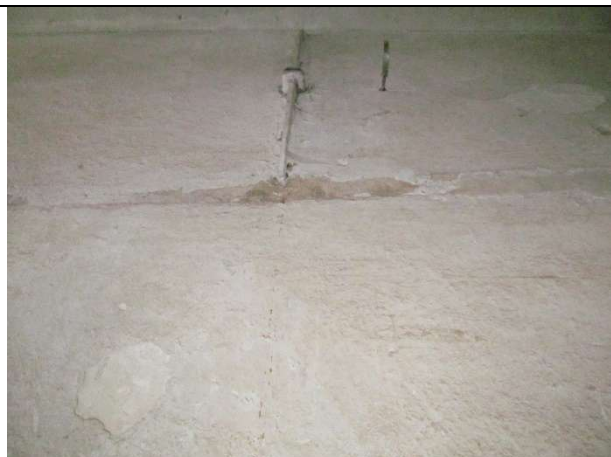
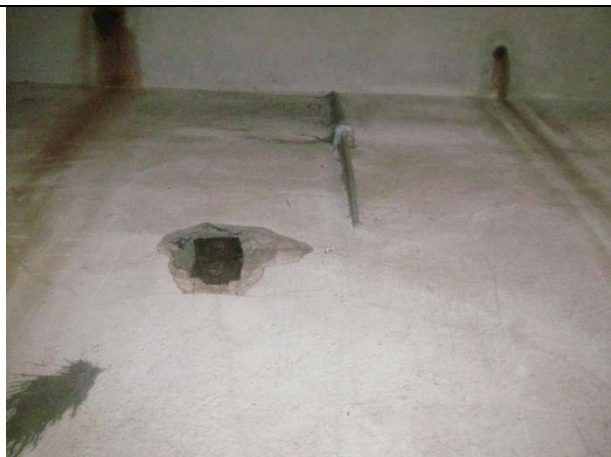
Konstrukcija ir savilkta ar metāla stieni Ø32mm, kuras enkurojumu redzam sienā kūts zāles pusē (foto Nr.43, foto Nr.44).

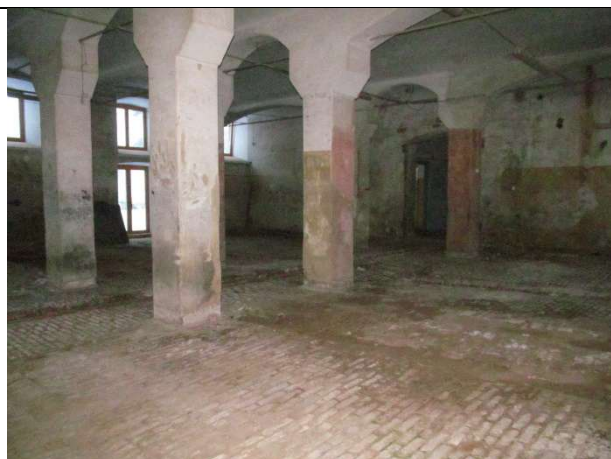
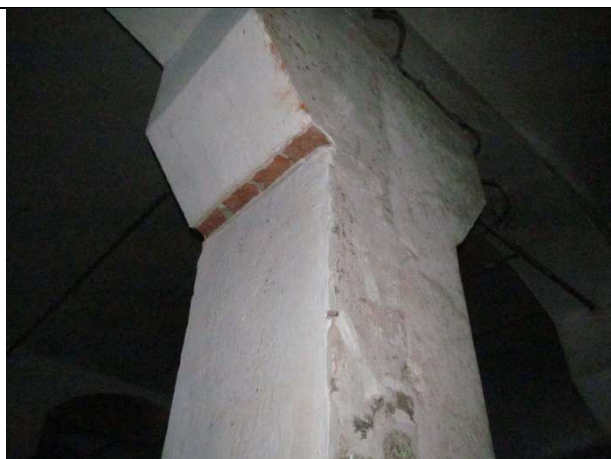
Kolonnas ir mūrētas no pilniem māla ķieģeļiem ar šķērsgriezumu 54cmx54cm uz kaļķa javas. Augšējā daļā 40cm augstumā ir konsoles paplašinājums 1090mm platumā (foto Nr.45, foto Nr.46).

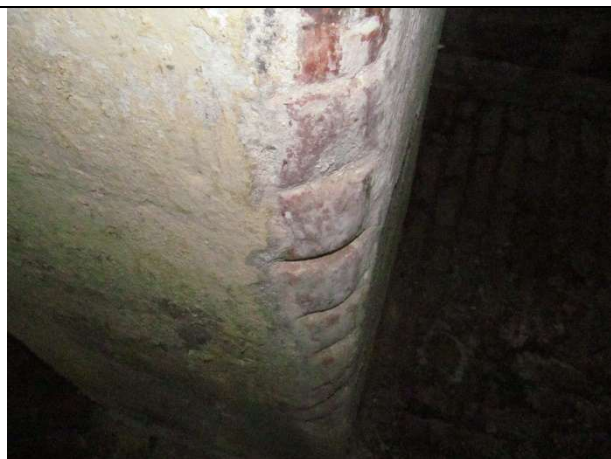
Foto Nr.47

Kolonnu apakšējā daļā stūros ir ķieģeļi ar noapaļojumu (foto Nr.47). Augstāk stūra ķieģeļiem ir nošķelta mala.

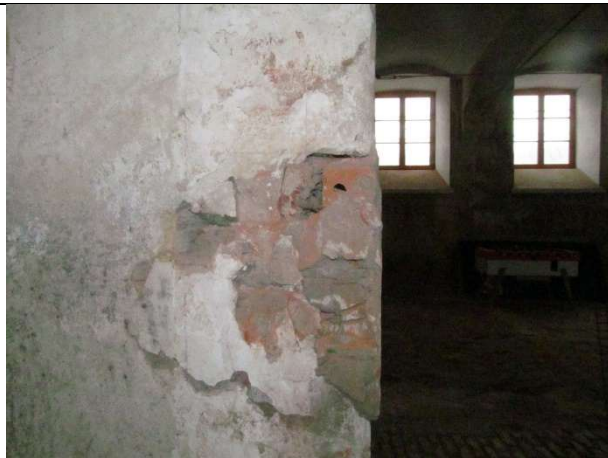
Foto Nr.49

Kūts vidū demontētās starpsienas vietā kolonnai ir divas iedobes, kas neakurāti aizmūrētas ar dobajiem māla ķieģeļiem (foto Nr.49, foto Nr.50).

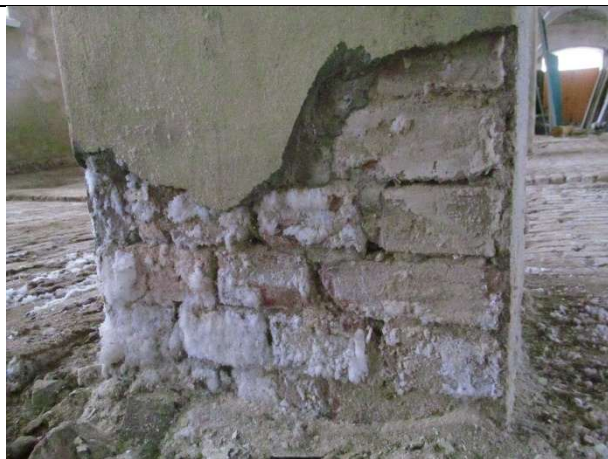
Foto Nr.51

Mūra kolonnām nav ierīkota horizontālā hidroizolācija. Kolonnu apakšējā daļā vietām ir sāļu izsvīdumi (foto Nr.51 un foto Nr.52), vietām izdrupušas šuves.

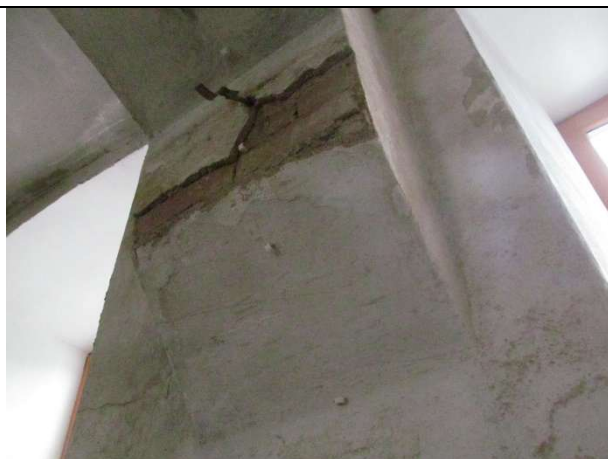
Foto Nr.53

Mūrētās arkveida sijas mūrētas no māla ķieģeļiem uz kaļķa javas ~75cm augstumā. Tās balstās uz ārsienas ķieģeļu konsolēm (foto Nr.53) un uz ķieģeļu kolonnām. Otrā stāvā zem koka grīdas redzama arkveida sijas augša (foto Nr.54).

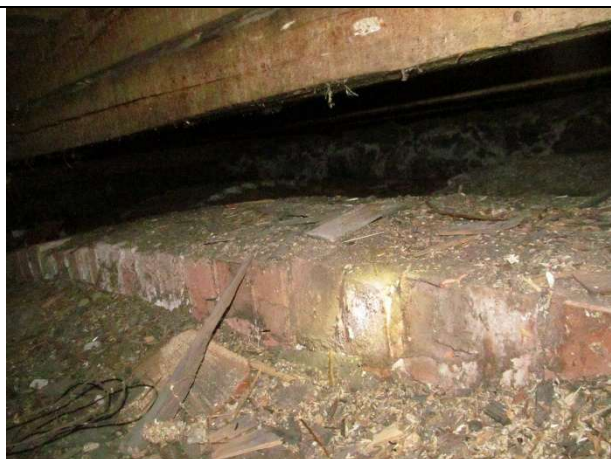
Foto Nr.54

Mūra kolonnas un arkveida sijas ir apmierinošā tehniskā stāvoklī.

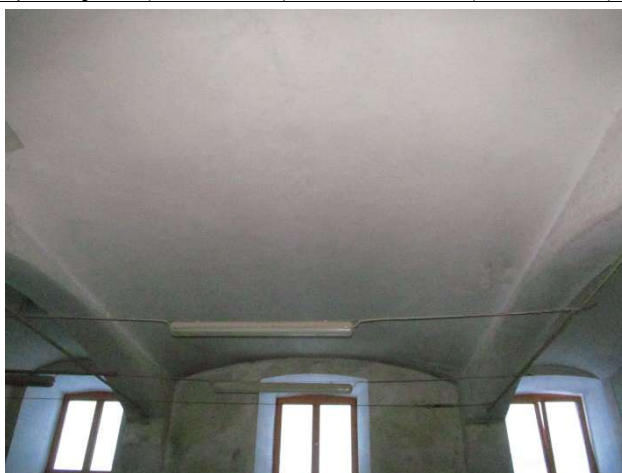
Foto Nr.55

Pirmā stāva pārsegumi ir mūrētas arkveida velves, kas balstās uz nesošajām arkveida ēkas šķērssiņām (foto Nr.55) un ārsienām (foto Nr.56), koridora starpsienām (foto Nr.57).

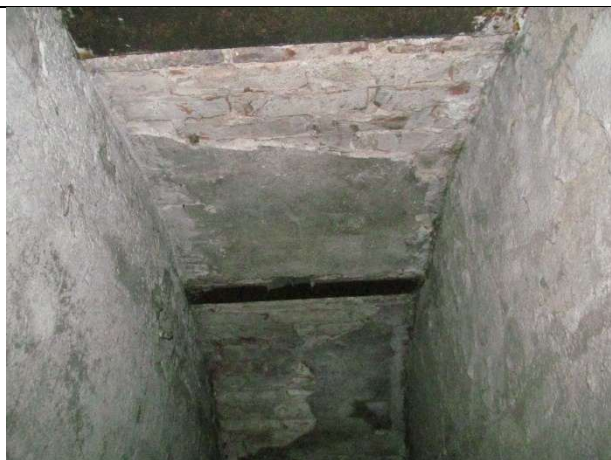
Foto Nr.58

Otrā stāva kāpņu telpas un ūdens rezervuāra pārsegums ir mūrētas arkveida velves ēkas garenvirzienā, kas balstās uz 10cm platām metāla sijām, kas iebūvētas ar soli 1,1m ķieģeļu sienās (foto Nr.58, foto Nr.59).

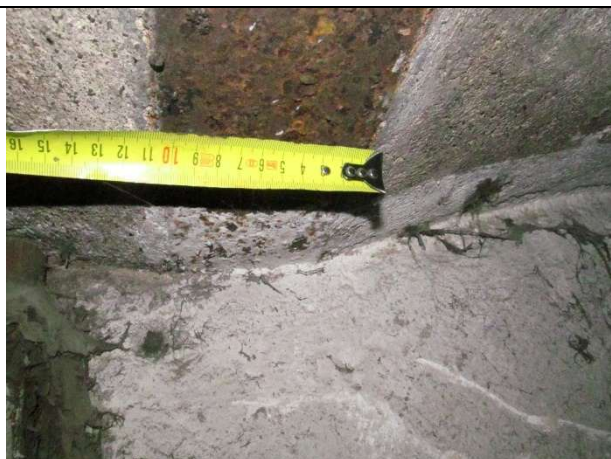
Foto Nr.60

Metāla sijas ir korodējušas (foto Nr.60).

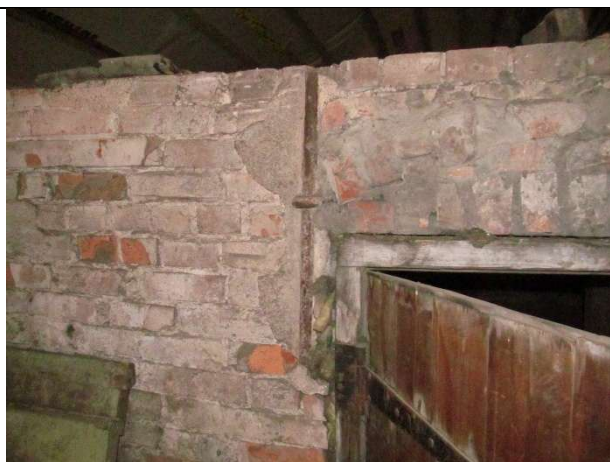
Foto Nr.61

Šim pārsegumam ir enkurojums ķieģeļu sienās - malās un vidū (foto Nr.61 un foto Nr.62). Metāla sijas ir vienotas kāpņu telpai un ūdens tvertnei.

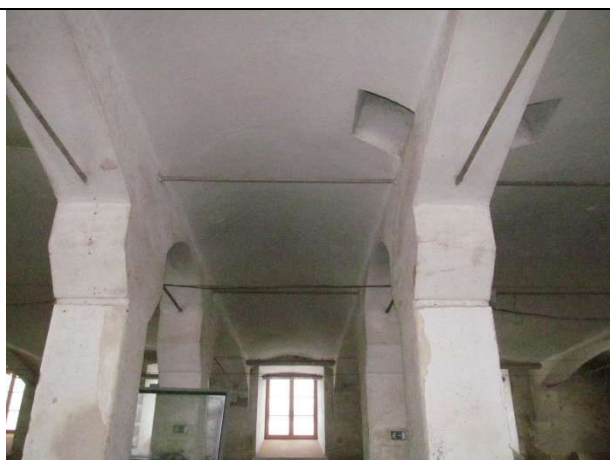
Foto Nr.63

Pārsegumā trijās vietās ir barības padošanas atvērumi (foto Nr.63 skats no apakšas un foto Nr.64 skats no augšas). Augšējais atvērums 500mmx700mm.

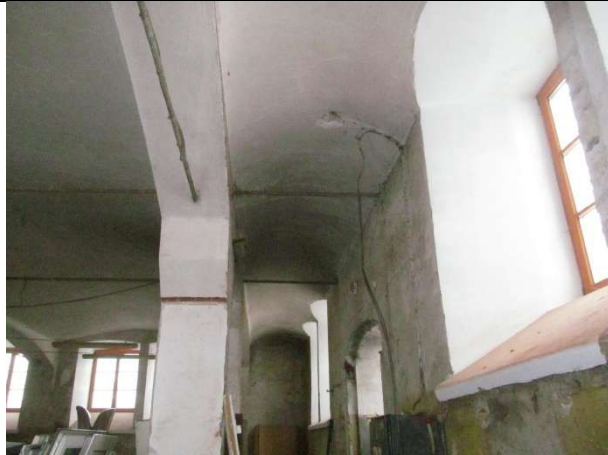
Foto Nr.65

~)Kūts ziemeļu daļas velve ir viena ķieģeļa biezumā - 266mm (foto Nr.65 un foto Nr.66).

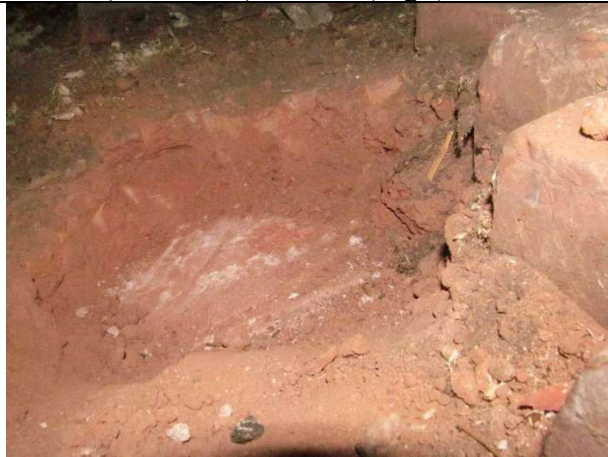
Foto Nr.67

~)Kūts pārseguma velves ir pusķieģeļa biezuma (120mm) ar 6÷9 cm māla kārtas segumu (kopā 180mm) (foto Nr.67). Velves ķieģeļi orientēti diagonālā virzienā.

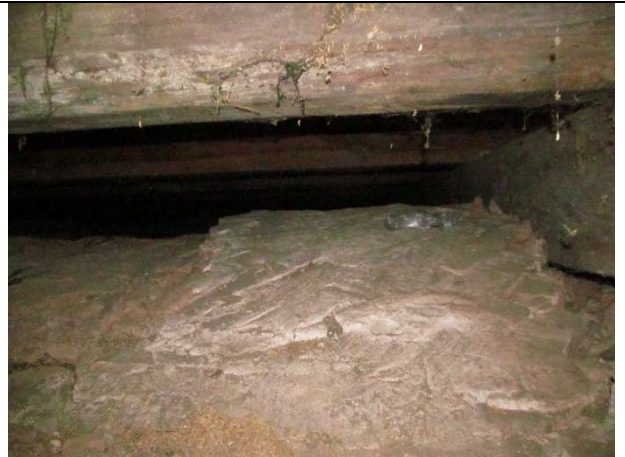
Foto Nr.68

~)Kūts pārsegumam pie lielo arku siju galiem ēkas garenvirzienā ir četras velvju sabiezinājumu līnijas (velves joslas biezums ir viens ķieģelis -266mm) 70cm platumā un pie barības lūkām 1,2m platumā (foto Nr.68). Velves ķieģeļi orientēti diagonālā virzienā.

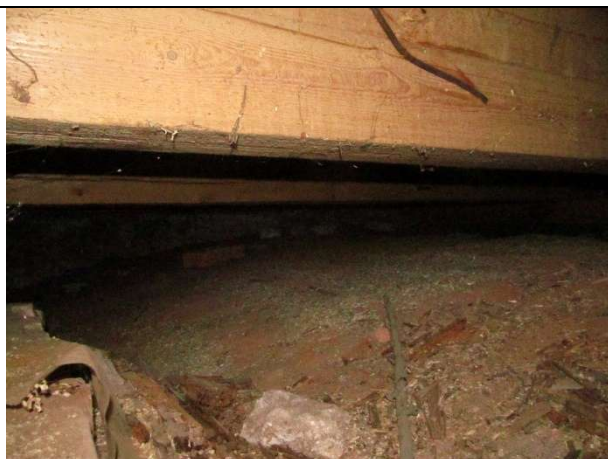
Foto Nr.69

~)tehniskajās telpās un koridorā velves ir pusķieģeļa biezuma (120mm) ar 6cm māla kārtas segumu (kopā 180mm) (foto Nr.69 un foto Nr.70).

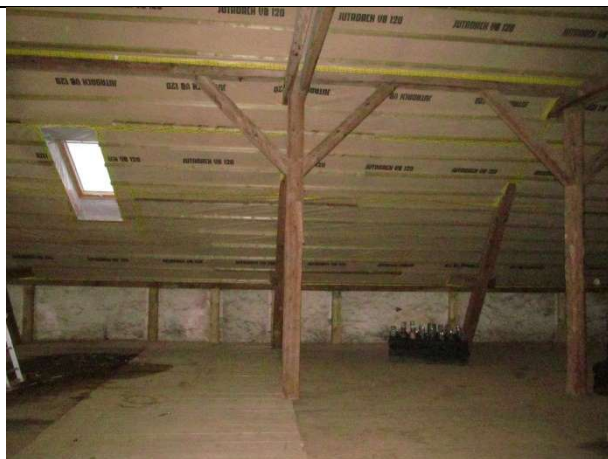
Foto Nr.71

Jumts ir divslīpu ar 34° slīpumu. Kores augstums no otrā stāva grīdas ir 6,7m. Pie ārsienu mūra mūrlatas augšas augstums no grīdas ir 1,26m (foto Nr. 71 un foto Nr.72, shēma Nr.1 Ēkas griezumš).

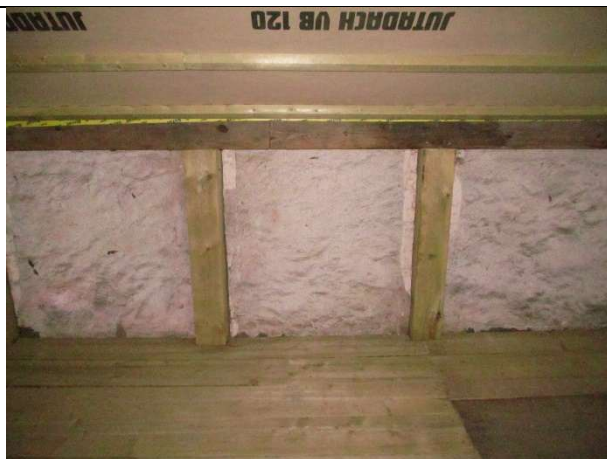
Foto Nr.72

Kolonnu augšējā daļā ir atgāžņi 170x150(h) (foto Nr.73). Krēsla augšējā daļā ir divas savilces 90x200(h) (foto Nr.73). Kolonna balstās uz grīdas sijas (foto Nr.74). Pie ārējā mūra spāres balstās uz mūrlatas 170x160(h), kas attiecīgi balstās uz mūra sienā iebūvētiem koka statņiem 170x160 (foto Nr.72). Iemūrētie koka statņi balstās uz grīdas sijām.

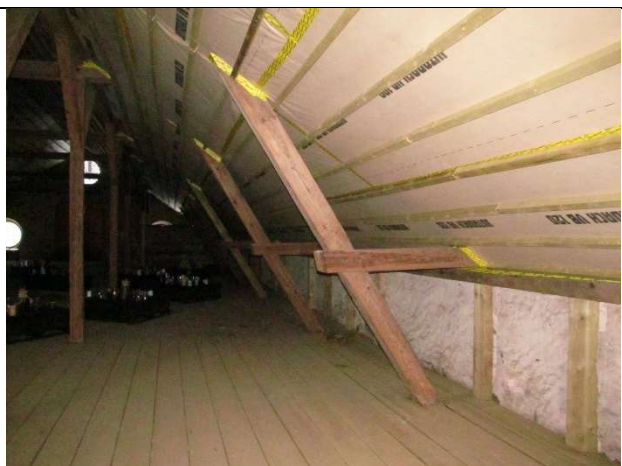
Foto Nr.75

Kolonnas vietās pie mūra sienas ir atgāžņi 170x200(h), kuru apakšējā daļa balstās uz grīdas mūrlatas, bet augšējā daļa stiprināta pie spāres (foto Nr.75). Mūrlatas līmenī atgāznis ir savienots ar mūrlatu ar divām brusām 100x180(h) (foto Nr.76).

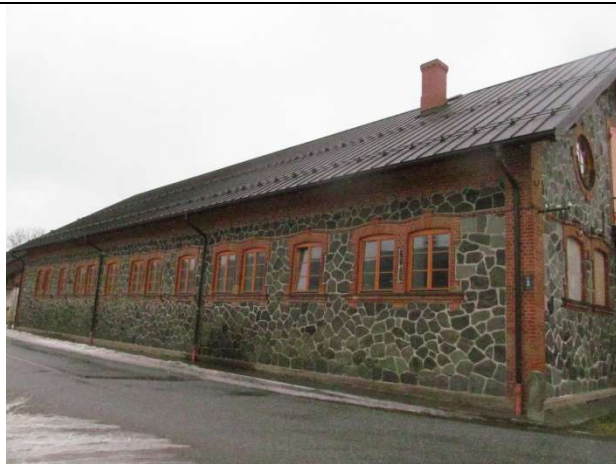
Foto Nr.77

| <p>2019.gadā jumtam ir ierīkots jauns jumta segums - WECKMAN Elegant Puralmat RR 32 (foto Nr.77) pa latojumu 32x100 ar soli 150mm, antikondensāta plēvi Jutacon 150 un ar jaunu pažobeles koka apšuvumu (foto Nr.78). Pie skursteņa ir jumta lūka, bet nav tālākā atveres konstrukcija uz iekštelpu.</p> | | |

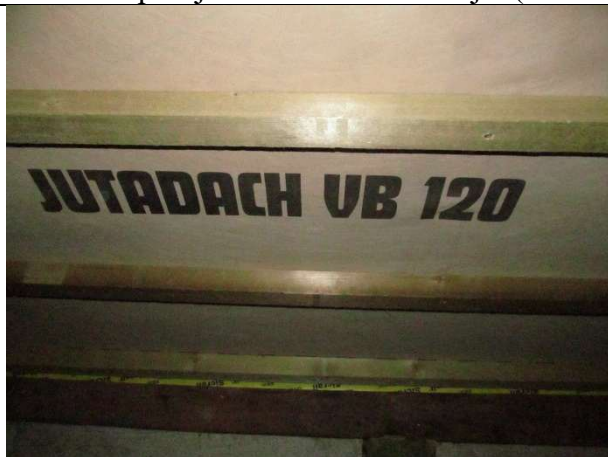
Foto Nr.79

Spārēm no apakšas piestiprināta Jutadach VB 120 aktīvā tvaika plēve (foto Nr.79). Siltumizolāciju no apakšas balsta latu  $50\times 50$  ar soli  $40\text{cm}$  latojums. Aktīvās tvaika plēves šuves noklātas ar SIGA Sitrall viensusējo lentu tvaika izolācijai (fotoNr.80).

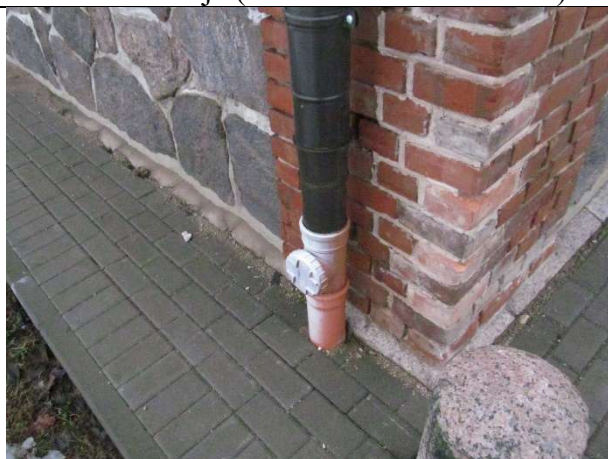
Foto Nr.81

2019.gadā ierīkotas jaunas ūdens notekrenes ar stāvvadiem  $\varnothing 120\text{mm}$ . Stāvvadi ievadīti lietuss ūdens kanalizācijā (foto Nr.81 un foto Nr.82).

Jumta teknes ir labā tehniskā stāvoklī.

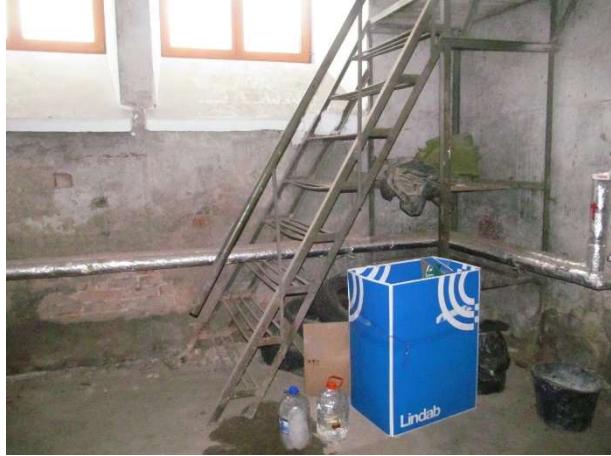
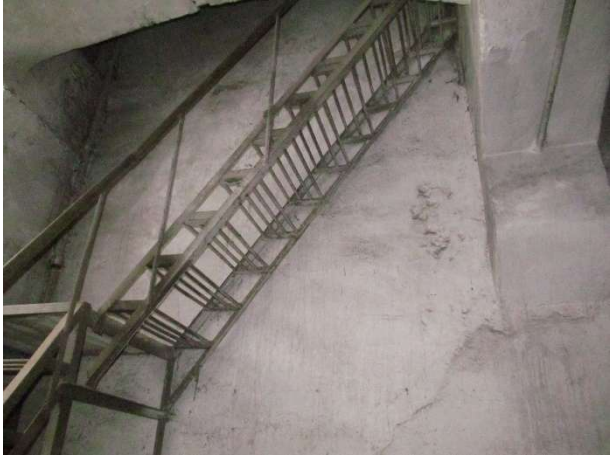
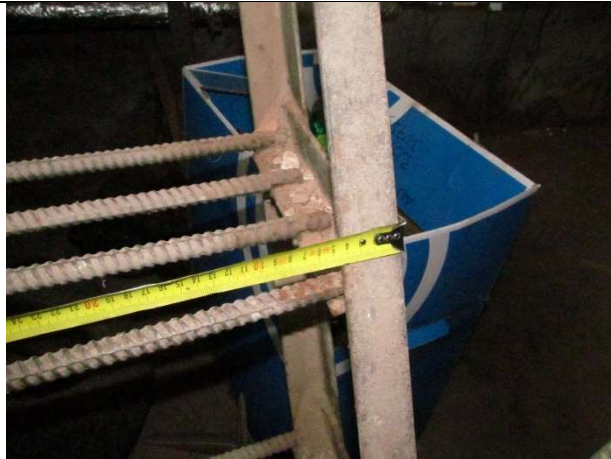
| <p>Uz otro stāvu tehniskajā kāpņu telpā ierīkotas metāla kāpnes no metāla leņķiem 40x40 ar armatūras spraišļu pakāpieniem (foto Nr.83, foto Nr.84, foto Nr.85).</p> | | |
| <p>Pirmais kāpņu laids ir 1,02cm plats ar 58° stāvumu. Pakāpienu dziļums 16cm, augstums 27,5cm un neatbilst soļu garumam.<br/> Otrais kāpņu laids ir 68cm plats ar 54° stāvumu. Pakāpienu dziļums 16cm, augstums 22cm un atbilst soļu garumam.</p> <p>Metāla kāpnes ir apmierinošā tehniskā stāvoklī.</p> | | |

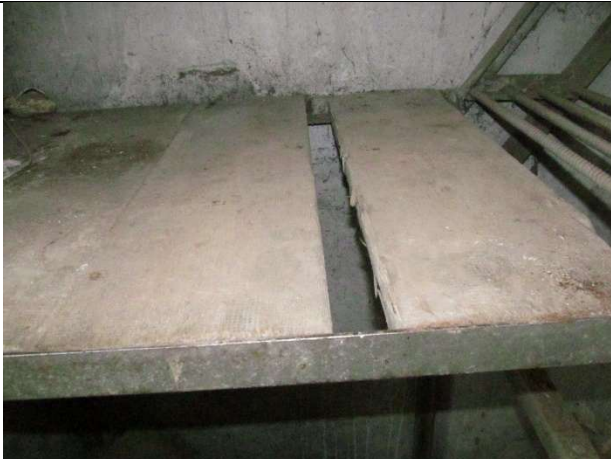
| <p>Kāpņu laukumā ir ieklāts dēļu klājs 40mm biezumā (foto Nr.86).</p> | | |

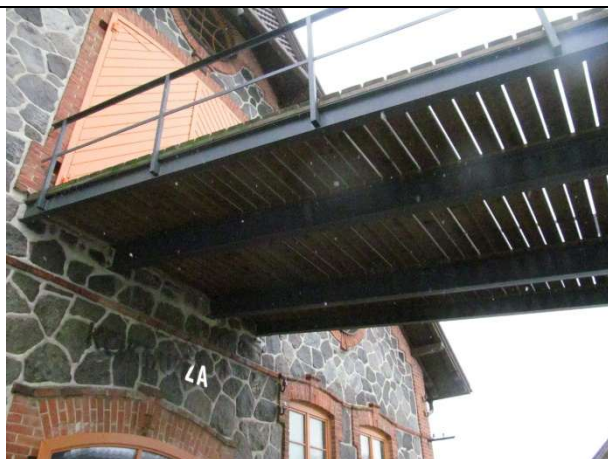
Foto Nr.87

| <p>Pārejas tilta nesošā konstrukcija sastāv no divām metāla sijām h=200mm gar malām un divām metāla sijām h=300mm iekšējā daļā. Laiduma garums ir 6,2m. Metāla sijas ir krāsotas. Klājā ierīkoti antiseptizēti dēļi b=50mm (foto Nr.87, foto Nr.88).</p> | | |

Pārejas tilts ir labā tehniskā stāvoklī.

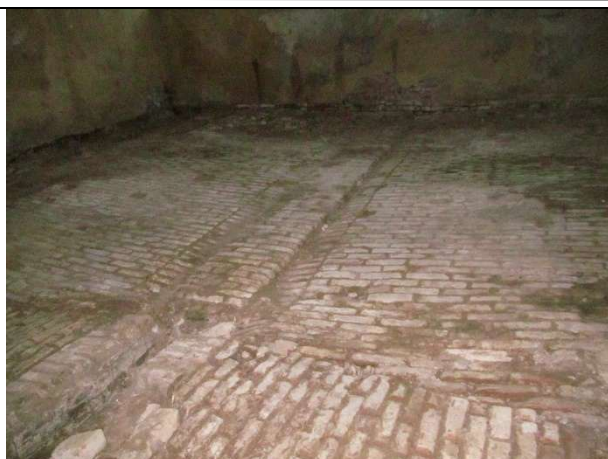
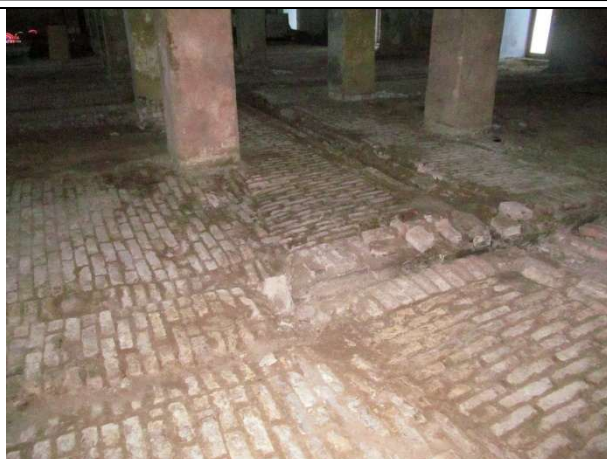
Kūts telpā ir saglabājusies vēsturiskā ķieģeļu grīda 75% platībā ( $349,78\text{m}^2$ ) no visas telpas grīdas ( $465,94\text{m}^2$  ar durvju ailēm) (foto Nr.89, foto Nr.90, shēma Nr.2 Pirmā stāva grīda).

Kūts ķieģeļu grīdai ir vēsturiska vērtība.

Pirmā stāva grīdas ir neapmierinošā tehniskā stāvoklī.

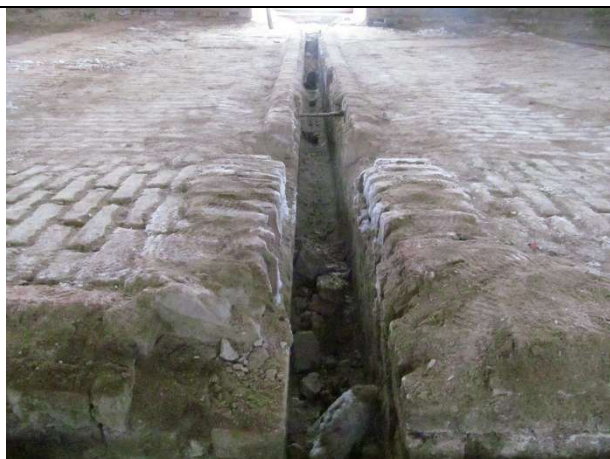
Foto Nr.91

Telpā ir vircas savākšanas kanāli 20cm plati un 70cm, 50cm (maģistrālie kanāli) un 30cm (kanāli no stāvvietām) dziļi (foto Nr.91, foto Nr.92). Telpas ziemeļu daļā maģistrāliem kanāliem augšējā daļa ir drūpoša (foto Nr.92).

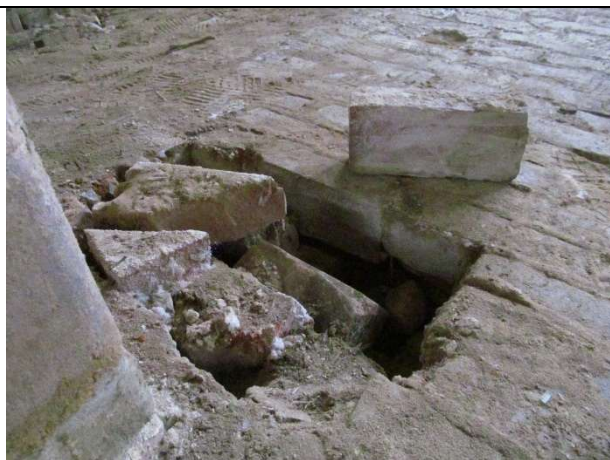
Foto Nr.95

Ķieģeļu grīdā vietām atsedzas tukšumi (foto Nr.95). Vietām grīdā ir balti sāļu izdalījumi, kas ūdens iedarbībā izšķīst (foto Nr.96).

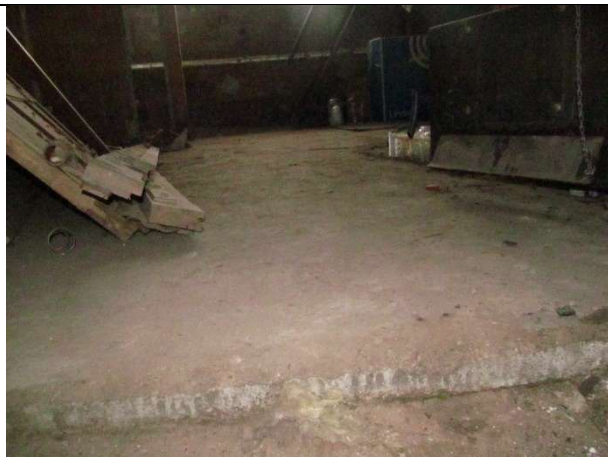
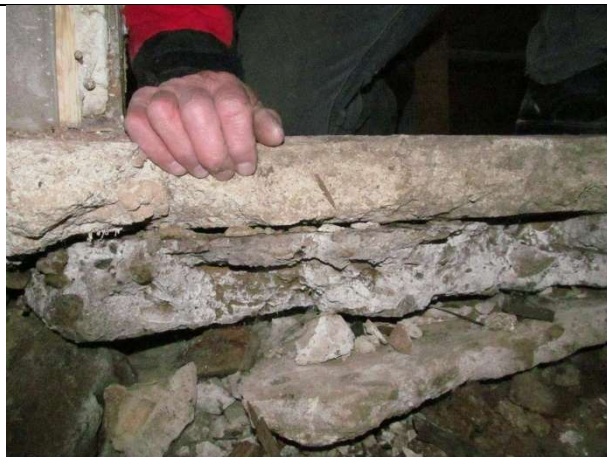
Tehniskajā telpā ir paaugstināta betona grīda (6cm augstāk nekā koridorā), kas vēsturiski veidojusies ar daudzu kārtu betonējumiem (foto Nr.97, foto Nr.98). Telpā ir izlauzta, neaizdarīta

grīda ūdens ievada vietā.

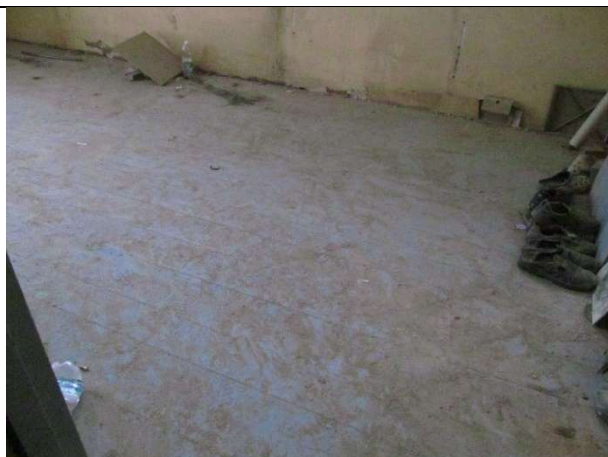
Foto Nr.99

Atpūtas telpā ir paaugstināta dēļu grīda (15cm augstāk nekā koridorā), (foto Nr.99). Koridorā ir nedaudz saplaisājusi betona grīda (12cm augstāk nekā kūts telpā). Pie ieejas kreisā pusē grīdā ir vecais ūdens ievads, kas nosegts ar finiera plāksni (1,25mx0,85m) (foto Nr.100).

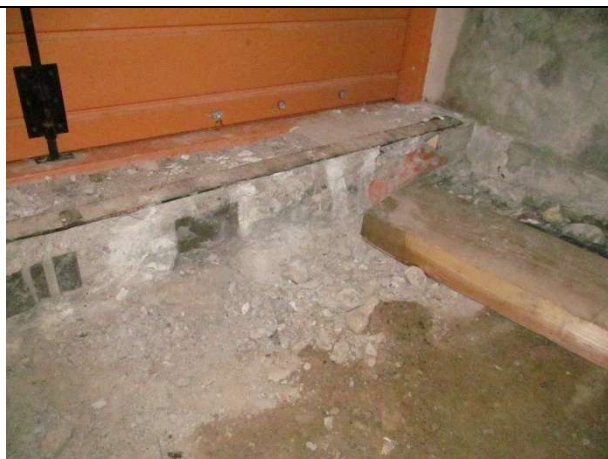
Foto Nr.101

Pie ziemeļu ieejas durvīm ir 10cm plats betona sliekšnis (foto Nr.101), kas ir 27cm augstāks par ārējo bruģi un 17cm augstāks par iekšējo ķieģeļu grīdu. Pie austrumu fasādes ieejas durvīm ir 25cm plati caurumoto māla ķieģeļu sliekšņi, kas ir 80÷120mm augstāks par iekšējo ķieģeļu grīdu (foto Nr.102). Šie sliekšņi ir ierīkoti no nepiemērota materiāla un ir sabrukšanas stadijā.

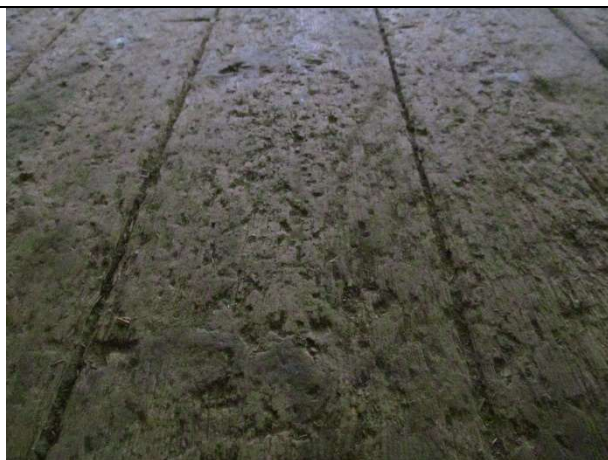
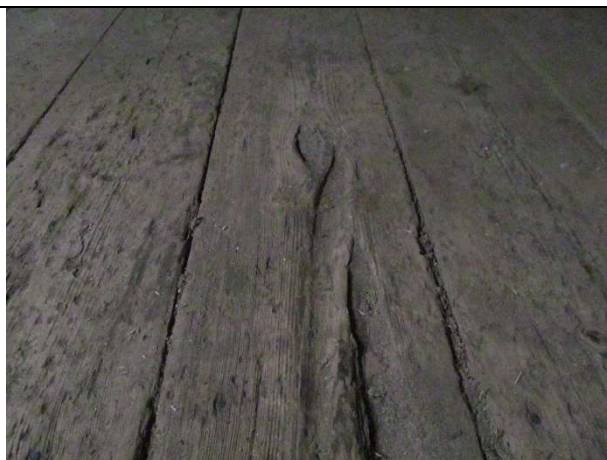
Vēsturiskā grīda ierīkota no spundētiem dēļiem 50mm biezumā un 300mm platumā (foto Nr.103, foto Nr.104) ar vēsturisku virsmas zīmējumu.

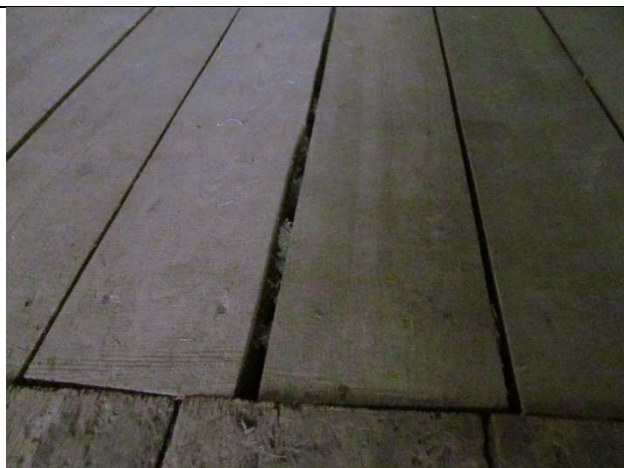
Foto Nr.105

Pagājušā gadsimtā daļa grīdas ir nomainīta uz apzāģētiem dēļiem 50mm biezumā (foto Nr.105). Jaunā grīda ierīkota no antiseptizētiem apzāģētiem 50mm bieziem un 25cm platiem dēļiem (foto

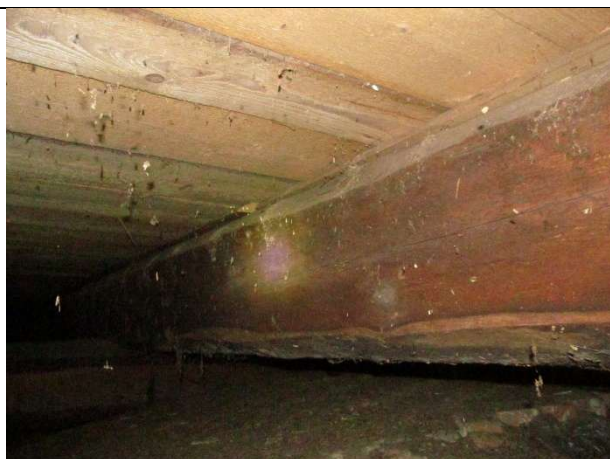
Foto Nr.107

Ēkas dienvidu galā tika atsegta grīda un pētīts pārsegums un pagrīde.  
Grīda balstās uz grīdas sijām 250x300(h)mm, kas ir ēkas šķērsvirzienā (foto Nr107). Daļa no sijām ir mainītas vai pastiprinātas (foto Nr.108).

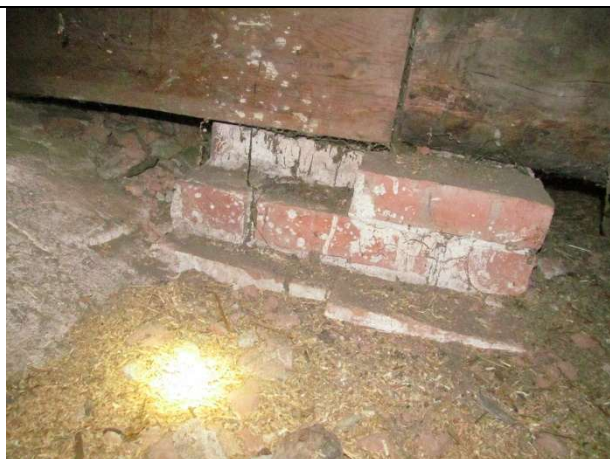
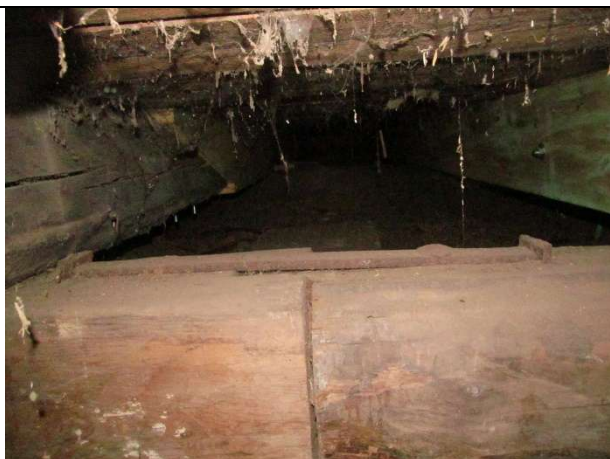
Šķērsvirziena grīdas sijas balstās uz garenvirziena divām koka siju rindām vidus daļā, kas balstās uz kolonnām (foto Nr.109, foto Nr.110) un

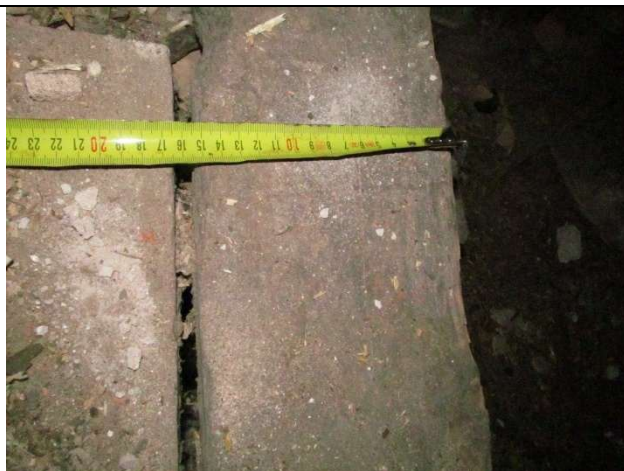
Foto Nr.111

gar ēkas ārsienu esošajām mūrlatām 150x150mm (foto Nr.111). Mūrlatas nav mainītas. Grīdas konstrukcijā ir saglabājusies viena vēsturiskā barības padošanas lūka (foto Nr.112).

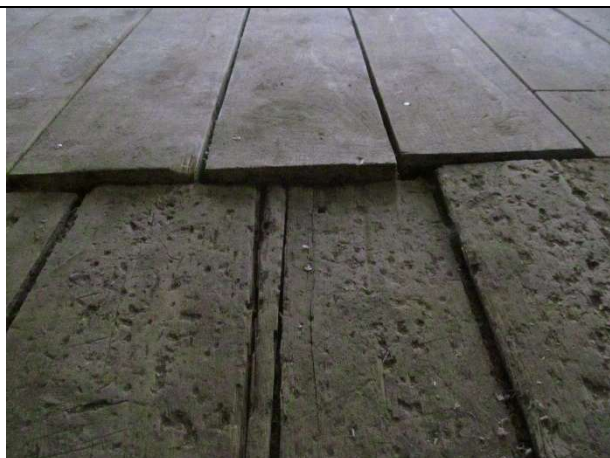
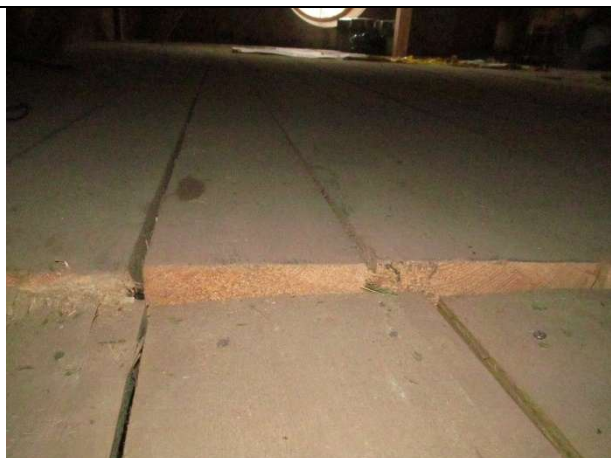
Grīdas segums ir ar ievērojamām līmeņu starpībām – līdz 5cm, malās starpība ir lielāka – līdz 11cm. Ir arī lokālas līmeņu starpības – līdz 4cm (foto Nr.113, Nr.114).

Otrā stāva koka grīdas tehniskais stāvoklis ir nosacīti apmierinošs.
