### **Tehniskās apsekošanas atzinums**

Divstāvu kūts (vēsturiskais nosaukums)  
būves kad. apzīm. 9664 088 0244 001,  
Ķeņa iela 2, Kocēni, Valmieras novads  
(būves nosaukums, zemes vienības kadastra numurs un adrese)

Valmieras novada pašvaldība, 2022.gada 20.janvāris  
(pasūtītājs, līguma Nr un datums)  
Veikt ēkas tehnisko apsekošanu atbilstoši Būvju tehniskās apsekošanas būvnormatīvs LBN 405-21  
(apsekošanas uzdevums, tā izsniegšanas datums)

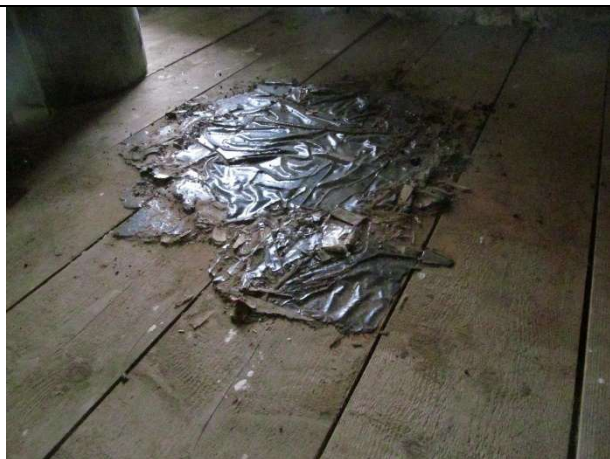
Grīdā dažās vietās ir bituma piesārņojums (foto Nr.115). Pagājušā gadsimtā grīdā ir veidojies eļļas piesārņojums (foto Nr.116).

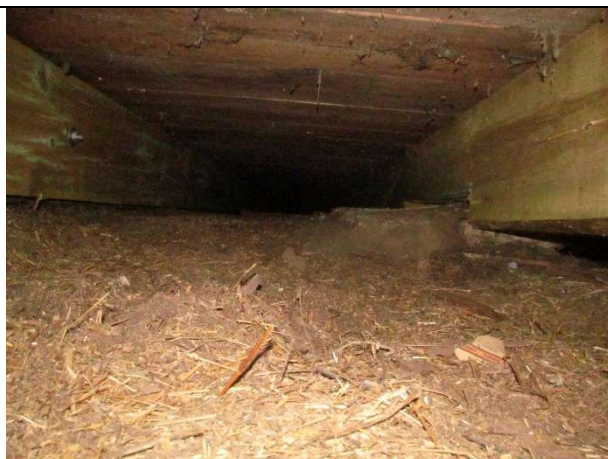
Foto Nr.117

Grīdas atsegtajā daļā redzams, ka starp austrumu fasādi un barības lūkām virs ķieģeļu velvē un arku zemākajām daļām ir spaļu siltinājums (foto Nr.117). Daļā starp kolonnām, starp rietumu fasādi un kolonnām, virs tehniskajām telpām siltumizolācija nav vērojama. Apkārt barības lūkam ir linu siltinājums (foto Nr.118).

Otrā stāva grīdas siltumizolācija ir neapmierinoša tehniskā stāvoklī.

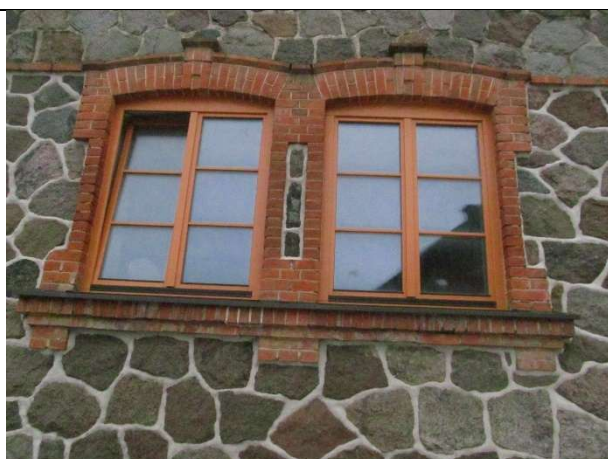
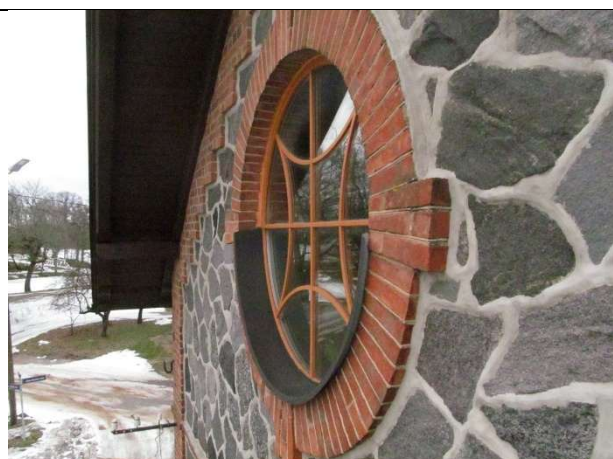
Ēkai ir ierīkoti jauni divstikla pakešu, koka logi ar vidējo siltumcaurlaidības koeficientu 1,039W/m²K (foto Nr.119, foto Nr.120).

Logiem ir labs tehniskais stāvoklis.

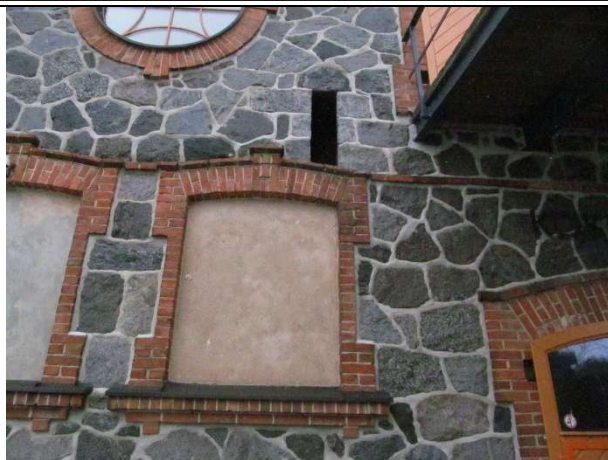
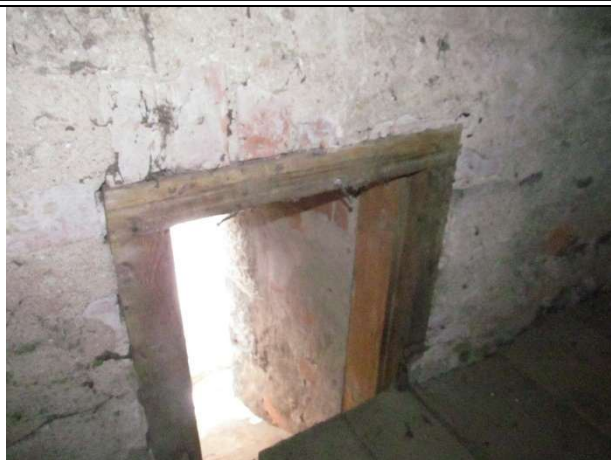
Dienvidu fasādē, kreisā pusē blakus pārejas tiltam ir atvērums 40x86(h)cm laukakmens mūra sienā (foto Nr.121 skats no ārpuses, foto Nr.122 skats no iekšpuses). Šī aile kalpo kā pagrīdes un telpas ventilācija, jo puse no ailes ir pagrīdē, bet otra puse otrā stāva telpā.

| <p>Gaisa pieplūde.</p> <p>Ēkai pirmajā stāvā nav gaisa pieplūdes atveres. Otrajā stāvā dienvidu fasādē ir atvere (foto Nr.121), kas nodrošina gaisa pieplūdi pagrīdei un otrajam stāvam.</p> <p>Gaisa noplūde.</p> <p>Pirmajā stāvā tehniskajā telpā skurstenī ir ierīkotas gaisa noplūdes restes (foto Nr.134). Otrajā stāvā gaisa noplūdes nav.</p> <p>Ventilācija ir neapmierinoša tehniskā stāvoklī.</p> | | |

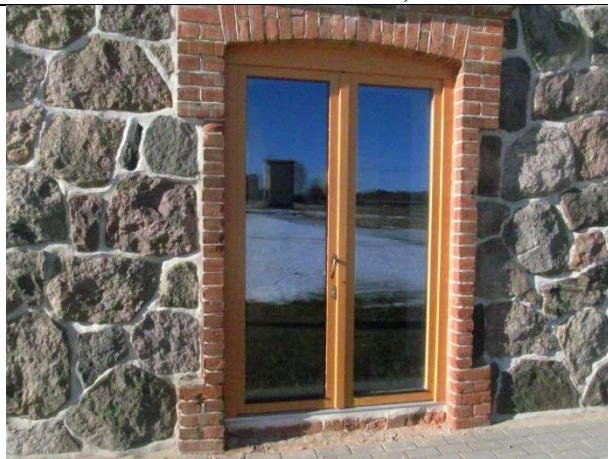
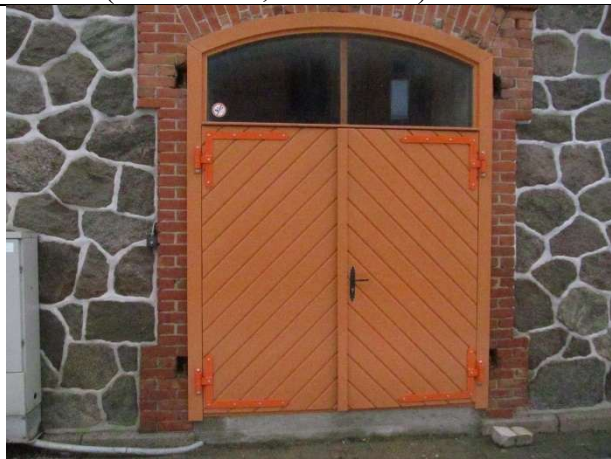
Ēkai ir ierīkotas jaunas ārdurvis (b=78mm) austrumu fasādē ar divstiklu paketēm ar vidējo siltumcaurlaidības koeficientu  $1,039\text{W/m}^2\text{K}$  un koka vārti (foto Nr.123, fotoNr.124).

Ārdurvis un vārti ir labā tehniskā stāvoklī.

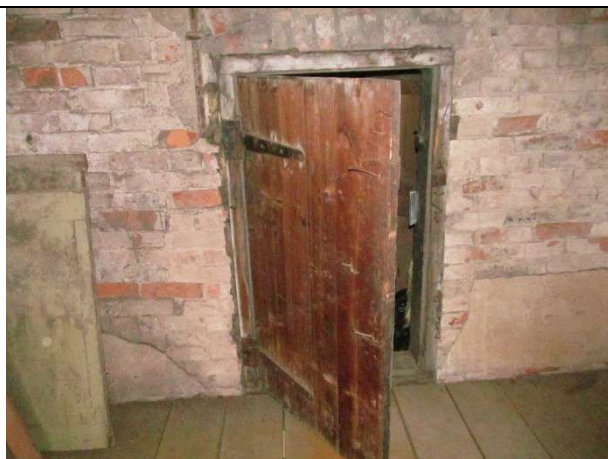
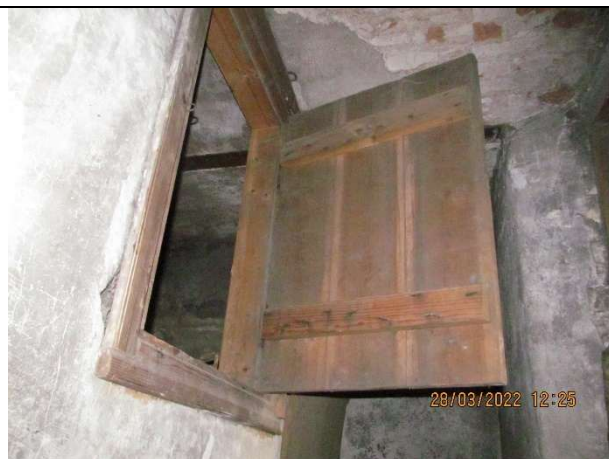
Kāpņu telpai uz otro stāvu un ūdens rezervuāram ir saglabājušās vēsturiskās koka durvis (foto Nr.125, foto Nr.126).

Ēkas iekšdurvis ir neapmierinošā tehniskā stāvoklī

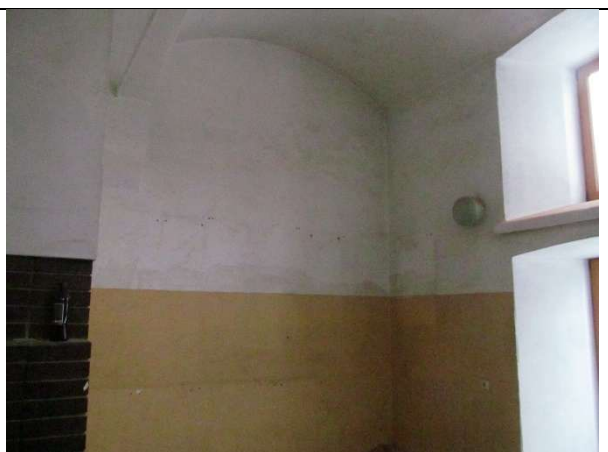
Foto Nr.129

Atpūtas telpā ir saglabājusies apdare (foto Nr.129). Tehniskajā telpā ir izdemolētas sankabīnes paliekas (foto Nr.130).

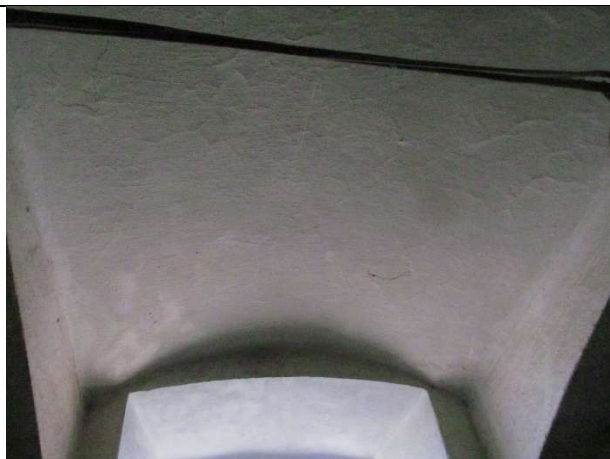
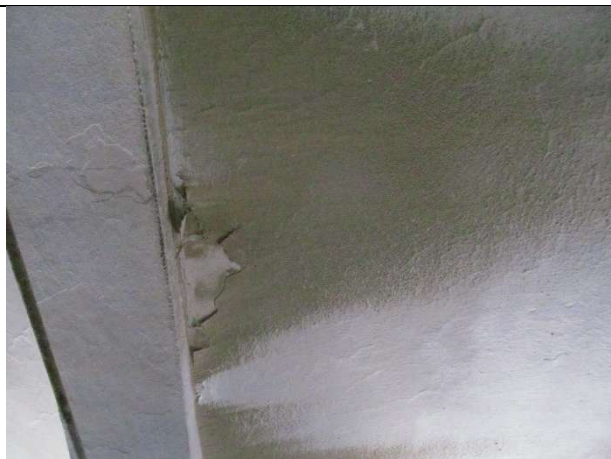
Griestos ir redzamas daudzslāņainas apdares kārtas (foto Nr.131, foto Nr.132).

Ēkas apdare ir pussagruvušā tehniskā stāvoklī.

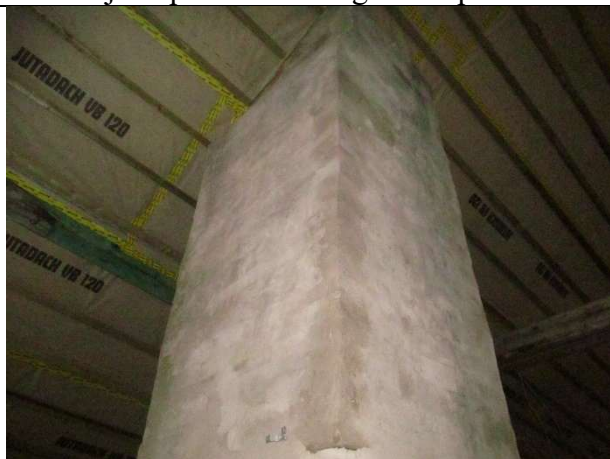
Foto Nr.133

Ēkai ir skurstenis (1,11x0,86m) , kurš balstās uz pirmā stāva starpsienu starp kūts telpu un tehnisko telpu. Virs jumta esošā skursteņa daļa ir pārmūrēta Otrā stāvā esošā daļa ir apmesta (foto Nr.133). Tehniskajā telpā ir redzama gaisa noplūdes ventilācijas restes (foto Nr.134).

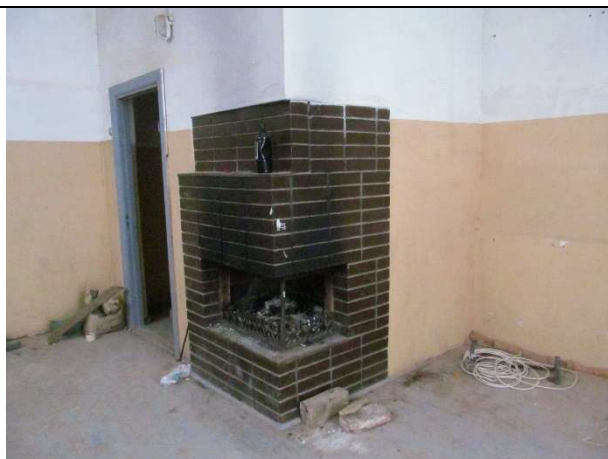
Foto Nr.135

Atpūtas telpā ir kamīns (foto Nr.135) ar pieslēgumu skurstenim (foto Nr.136). Nokvēpusī kamīna priekšpuse norāda, ka sistēma ir slikti darbojusies.

Kamīns un krāsns pieslēgums ir neapmierinošā tehniskā stāvoklī

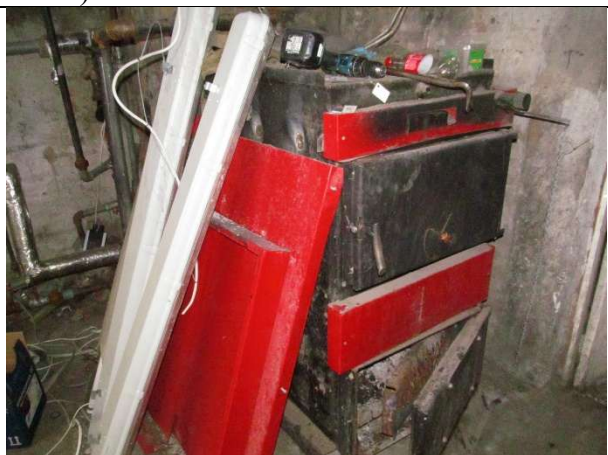
Foto Nr.137

Tehniskā telpā ir apkures krāsns (foto Nr.137) ar nekvalitatīvi veidotu pieslēgumu skurstenim (foto Nr.138)

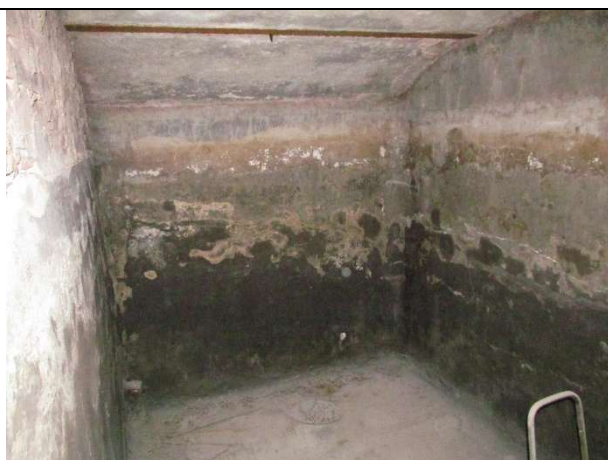
Foto Nr.139

Otrajā stāvā starp skursteni un ārsienu ir ķieģeļu mūrējuma veidots ūdens rezervuārs 4,6mx1,8mx1,0m, kas balstās uz ķieģeļu starpsienas un pirmā stāva pārseguma velves (foto Nr.139). Pirmajā stāvā pārseguma velvē ir redzama ūdens padeves atvere (foto Nr.140).

Vēsturiskā ūdens rezervuāra otrajā stāvā tehniskais stāvoklis ir nosacīti apmierinošs.

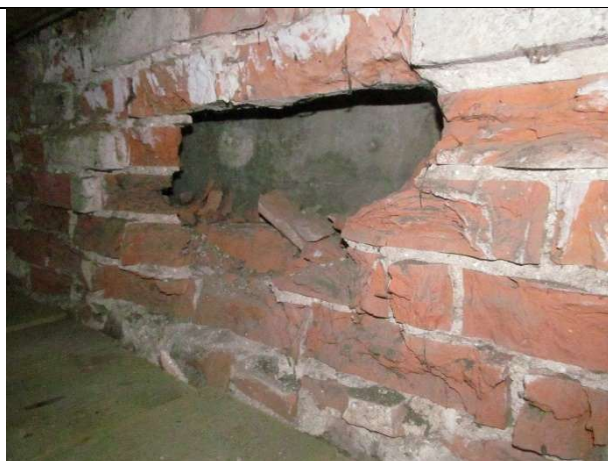
Foto Nr.141

No trijām pusēm (ārsiena, otrā stāva siena, siena pie skursteņa) ir 10cm gaisa sprauga ar rezervuāra pusķieģeļu sienas apšuvumu (foto Nr.141, foto Nr.142). Apšuvums vietām ir izdrupis.

- ~) pārseguma metāla sijas korodējušas,
- ~) pusķieģeļu apšuvums vietām ir bojāts,
- ~) koka nosecklājs ir daļēji sabrucis

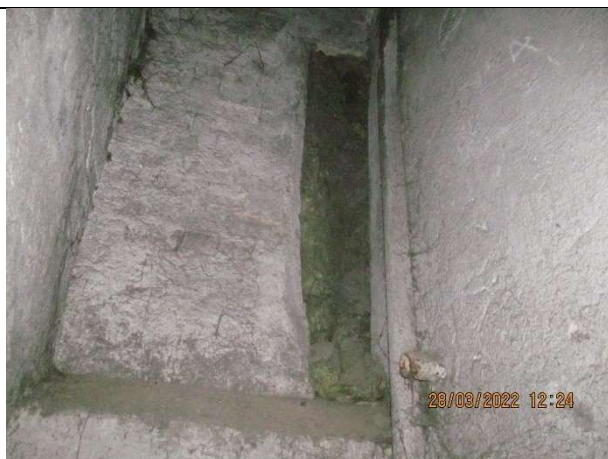
Foto Nr.143

Gaisa starpkārta ir savienota ar kāpņu telpu – pie ārsienas ar garenu atveri (foto Nr.143). Pie slkursteņa ar ķieģeļa lieluma atveri (foto Nr.144).

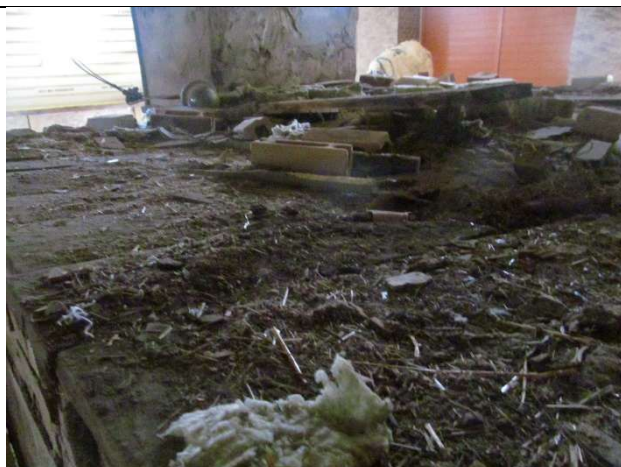
Foto Nr.145

Rezervuārs ir pārsegts ar pusķieģeļa velves mūrējumu, kas balstās uz metāla dubult T sijām (konstrukcija aprakstīta sadaļā pārsegumi). Virs pārseguma ir 7cm bieza smilšu kārtā, kas nosepta ar 40mm dēļu kārtu (foto Nr.145). Dēļu kārtā ir daļēji sabrukusi. Rezervuāram ir saglabājusies pludiņa sistēma (foto Nr.146, foto Nr.147, foto Nr.148).

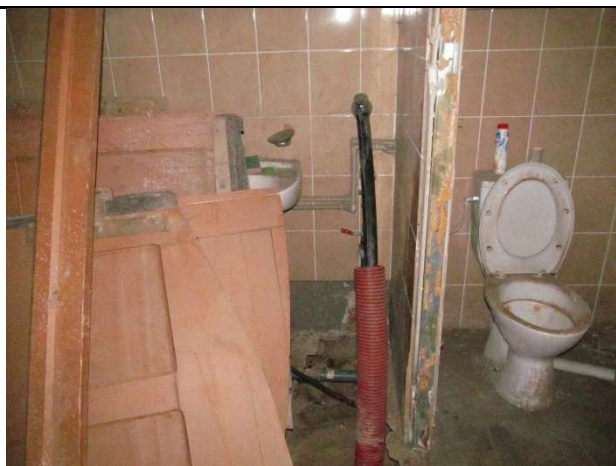
Foto Nr.153

Ēkā ir ievadīts jauns ūdensvada ievads  $\varnothing 50 \times 4,6$  (foto Nr.153) un ir esošs kanalizācijas  $d=100$  pieslēgums esošai kanalizācijas sistēmai  $d=160$  ēkas dienvidu galā.

Ūdensvada ievads un kanalizācijas pieslēgums ir apmierinošā tehniskā stāvoklī.

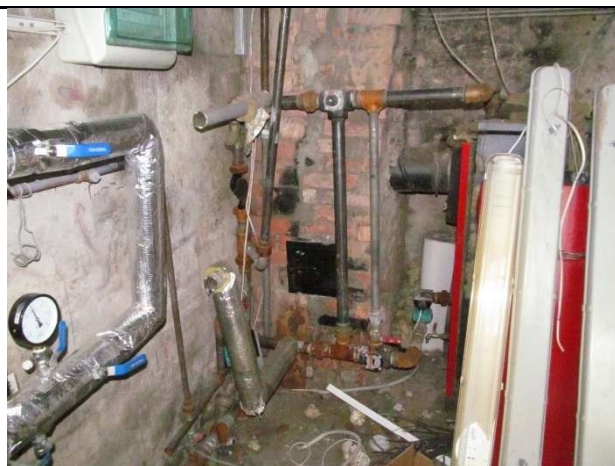
Foto Nr.154

Apkures sistēma ir demontētā (foto Nr.154), neapmierinošā stāvoklī.

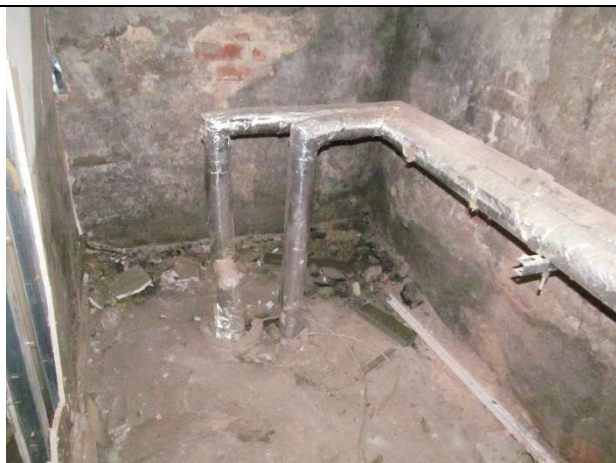
Foto Nr.155

Ēkā dienvidu galā ir siltumtrases d=48 ar siltumizolāciju d=125 ievads (foto Nr.155) ar funkcionējošu siltummezglu

Siltummezgls ir apmierinošā tehniskā stāvoklī.

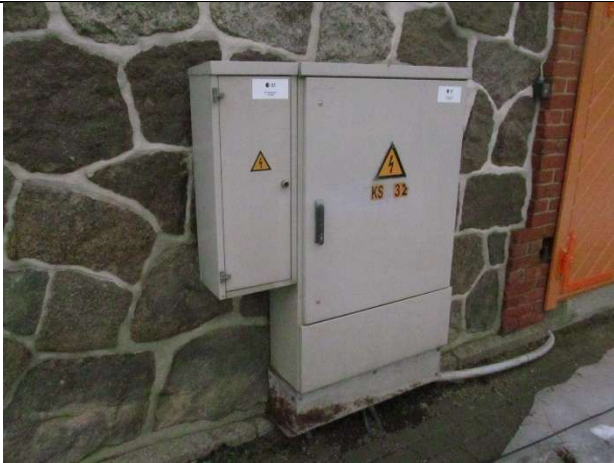
| <p>Iekšējā elektroinstalācija daļēji demontēta un nolietojusies (foto Nr.157).</p> <p>Elektrības pievada sadalne ir ziemeļu fasādē (foto N r.158).</p> | | |

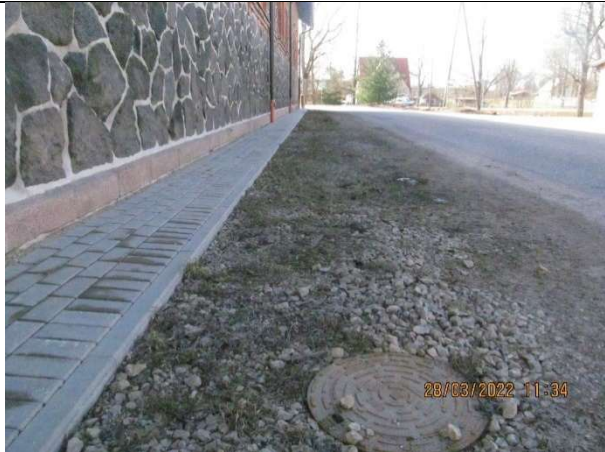
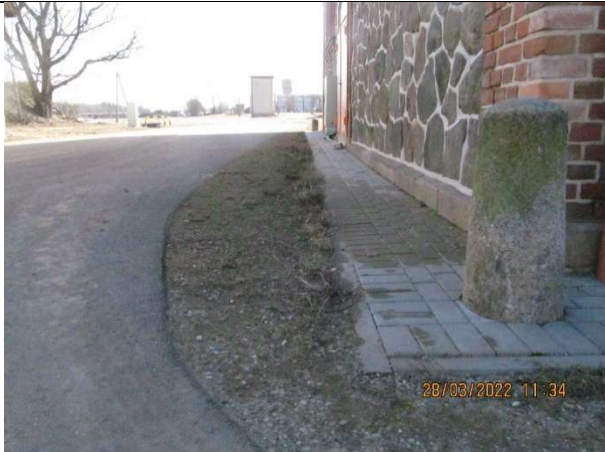
| Apsekošanas objekta vai apsekošanas priekšmeta nosaukums. Īss konstatēto bojājumu un to cēloņu apraksts, tehniskā stāvokļa novērtējums atsevišķiem būves elementiem, konstrukciju veidiem, būves detaļām. Atbilstība normatīvo aktu prasībām. | | Tehniskais nolietojums (%) |
|---|---|---|
| <p>Ēkas rietumu un ziemeļu fasādē blakus esošā asfaltētā ceļa ūdeņi nokļūst pie ēkas esošajā šķembu laukumā un ēkas konstrukcijā (foto Nr.159, foto Nr.160).</p> <div> <div> <p>Foto Nr.159</p> </div> <div> <p>Foto Nr.160</p> </div> </div> <p>Austrumu un rietumu fasādē ēkai pieguļ zālāji (foto Nr.161, foto Nr.162).</p> | | |
