### **Tehniskās apsekošanas atzinums**

Divstāvu kūts (vēsturiskais nosaukums)  
būves kad. apzīm. 9664 088 0244 001,  
Ķeņa iela 2, Kocēni, Valmieras novads  
(būves nosaukums, zemes vienības kadastra numurs un adrese)

Valmieras novada pašvaldība, 2022.gada 20.janvāris  
(pasūtītājs, līguma Nr un datums)  
Veikt ēkas tehnisko apsekošanu atbilstoši Būvju tehniskās apsekošanas būvnormatīvs LBN 405-21  
(apsekošanas uzdevums, tā izsniegšanas datums)

Atzinums izsniegts 2022.gada 30.marts

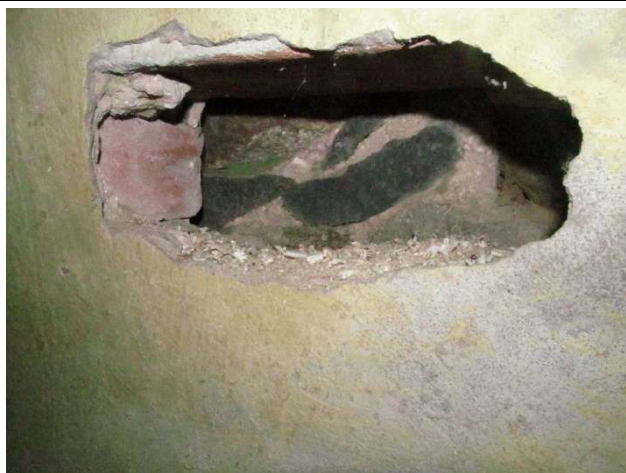
Ēkai sienas mūrētas no laukakmeņiem ar kaļķa javu ar izšuvošanu (foto Nr.7 un foto Nr.8).

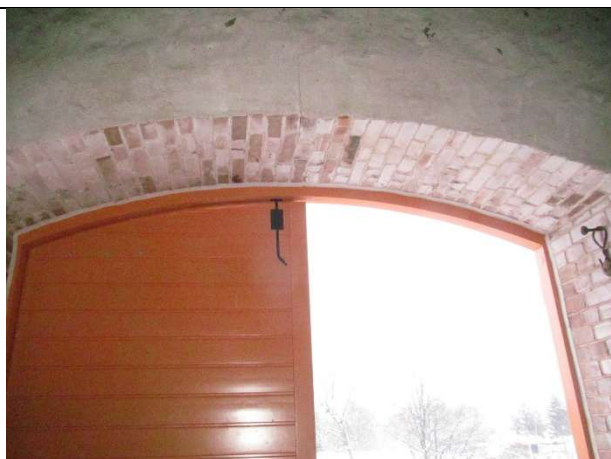
Logu un durvju ailes ierīkotas no māla ķieģeļu mūrējuma ar kaļķa javu (foto Nr.9 un foto Nr.10).

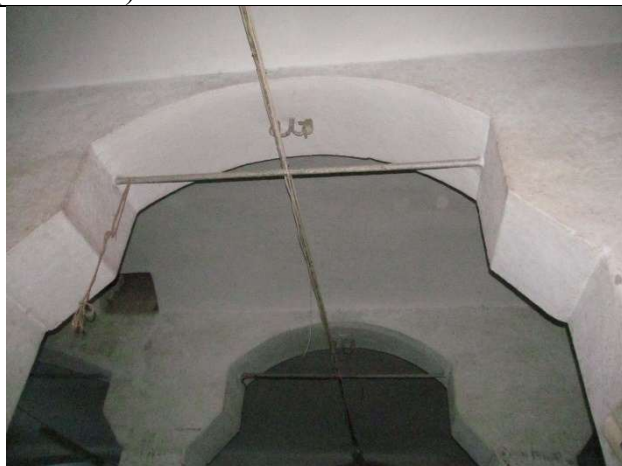
Foto Nr.37

Visas arku un kolonnu līnijas garumā, ēkas šķērsvirzienā, 400mm no arkas apakšas ir metāla stieņa Ø 32mm savilce (foto Nr.37) ar enkurojumu laukakmens mūra sānu sienās, redzams fasādē (fotoNr.38).

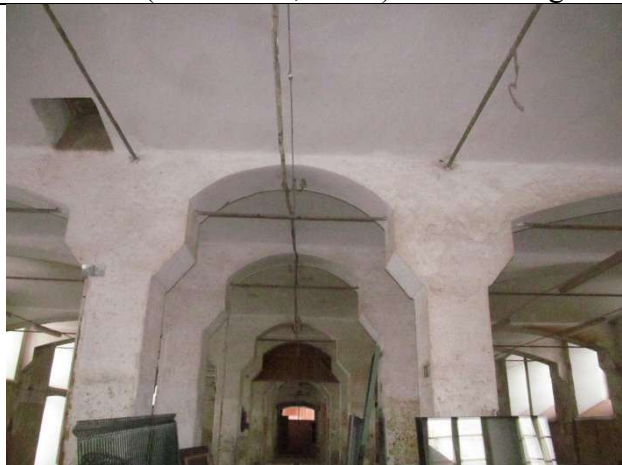
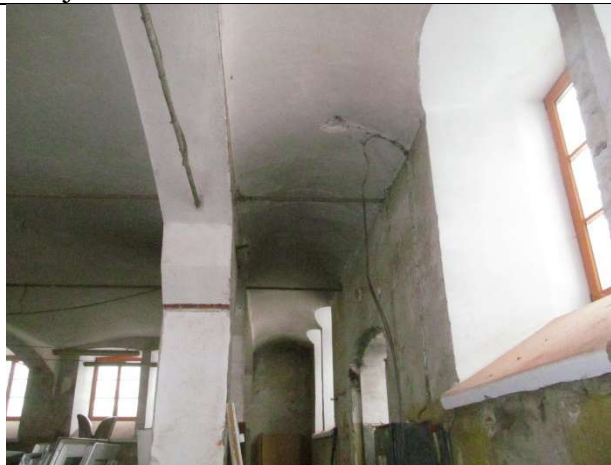
Ēkas ziemeļu galā ir ēkas garenvirziena stiprinājums - divas metāla savilces garenvirzienā (jo ir divas kolonnu rindas garenvirzienā) sākot ar trešo kolonnu rindu virzienā uz gala sienu, kur arī ir noenkurota (foto Nr.39., Nr.40). Šo savilču galu enkurojumi vizuāli neuzrādās.

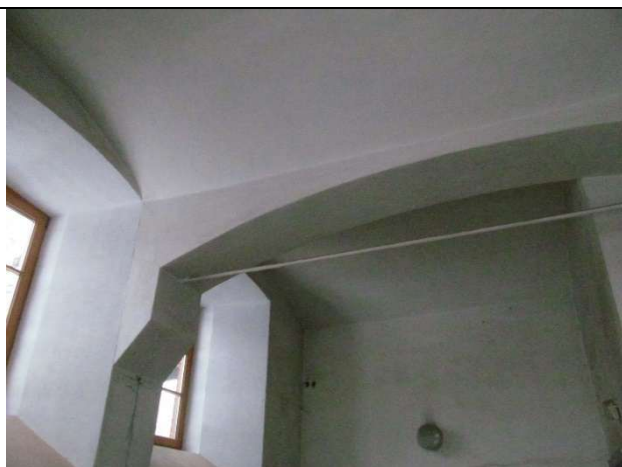
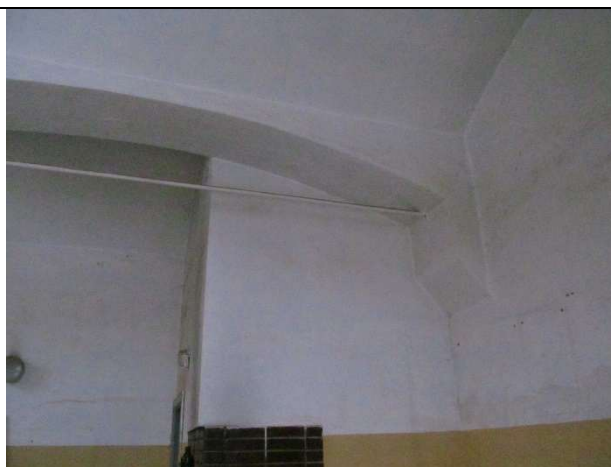
Būves dienvidu galā ir ēkas garenvirziena stiprinājums - starpsienā starp kūti un pārējām telpām (sadzīves un katlu telpa) ir divas mūra konsoļu un uz tām balstošo ķieģeļu arku līnijas (analogas kūts zālē esošajām) ar skatu uz dienvidu gala sienu (foto Nr.41., foto Nr.42).

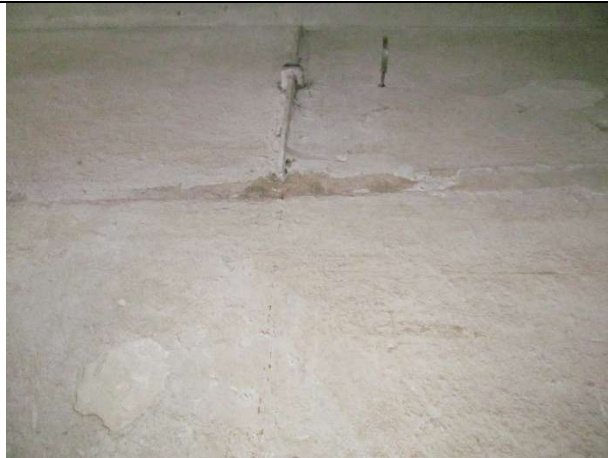
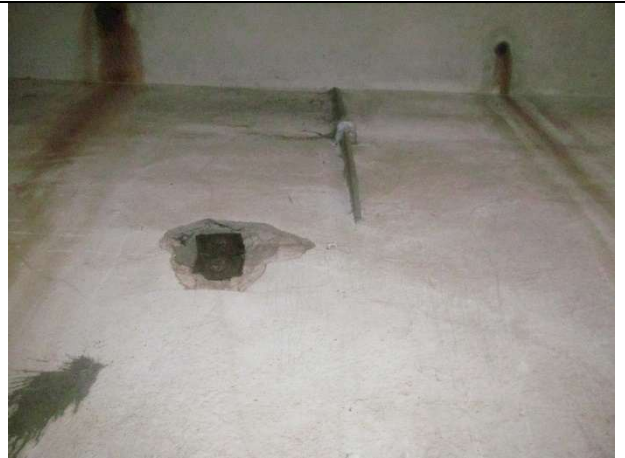
Konstrukcija ir savilkta ar metāla stieni Ø32mm, kuras enkurojumu redzam sienā kūts zāles pusē (foto Nr.43, foto Nr.44).

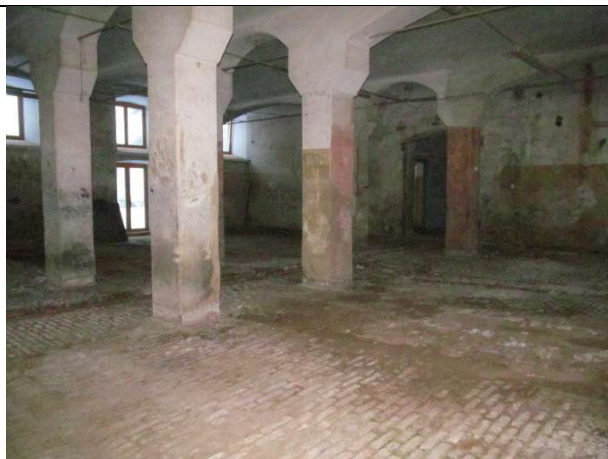
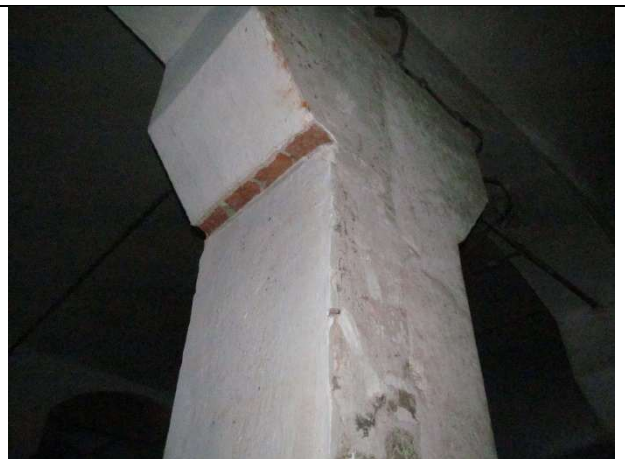
Kolonnas ir mūrētas no pilniem māla ķieģeļiem ar šķērsgriezumu 54cmx54cm uz kaļķa javas. Augšējā daļā 40cm augstumā ir konsoles paplašinājums 1090mm platumā (foto Nr.45, foto Nr.46).

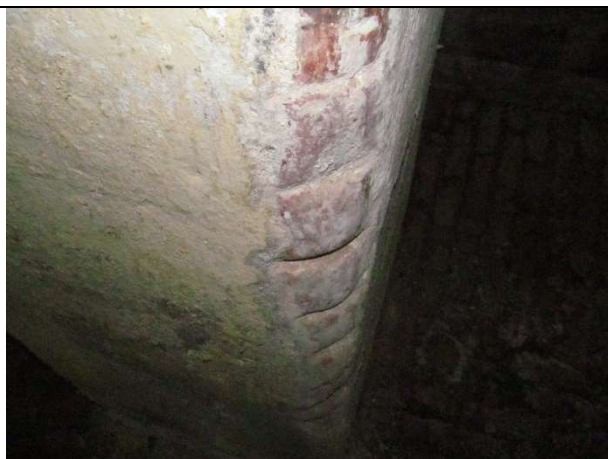
Foto Nr.47

Kolonnu apakšējā daļā stūros ir ķieģeļi ar noapaļojumu (foto Nr.47). Augstāk stūra ķieģeļiem ir nošķelta mala.

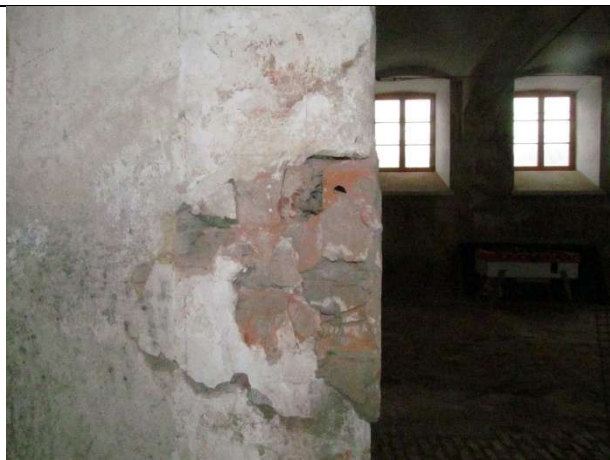
Foto Nr.49

Kūts vidū demontētās starpsienas vietā kolonnai ir divas iedobes, kas neakurāti aizmūrētas ar dobajiem māla ķieģeļiem (foto Nr.49, foto Nr.50).

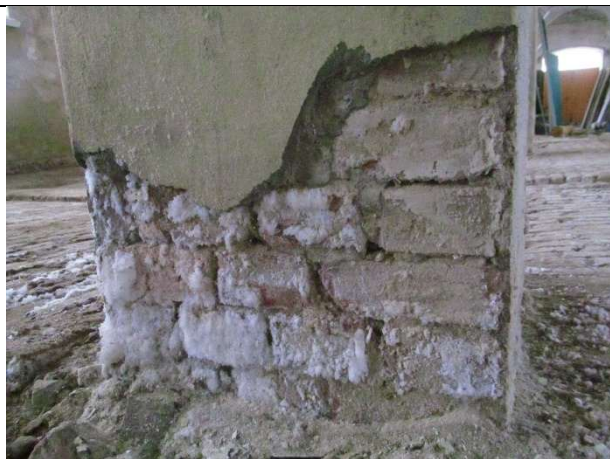
Foto Nr.51

Mūra kolonnām nav ierīkota horizontālā hidroizolācija. Kolonnu apakšējā daļā vietām ir sāļu izsvīdumi (foto Nr.51 un foto Nr.52), vietām izdrupušas šuves.

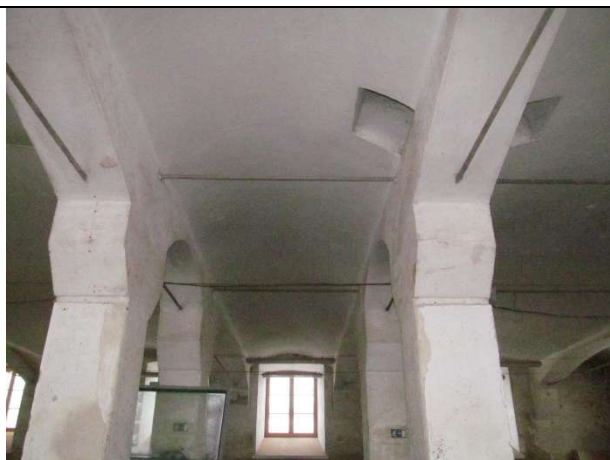
Foto Nr.63

Pārsegumā trijās vietās ir barības padošanas atvērumi (foto Nr.63 skats no apakšas un foto Nr.64 skats no augšas). Augšējais atvērums 500mmx700mm.

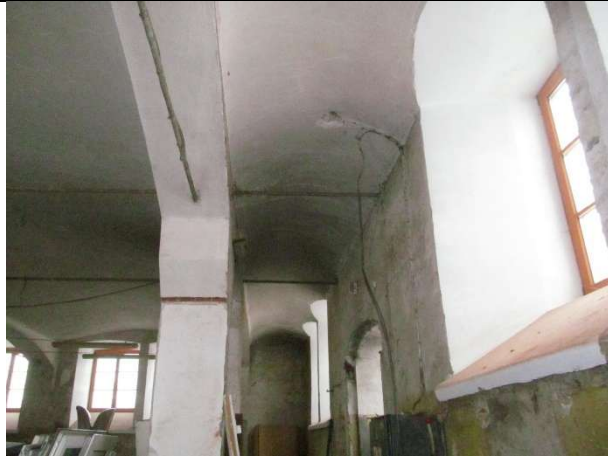
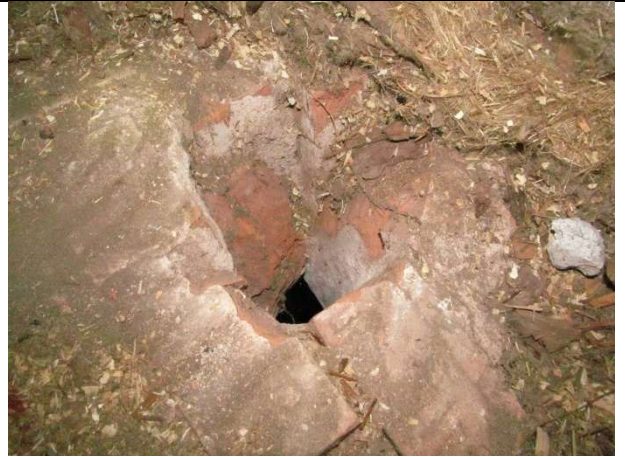
~)Kūts ziemeļu daļas velve ir viena ķieģeļa biezumā - 266mm (foto Nr.65 un foto Nr.66).

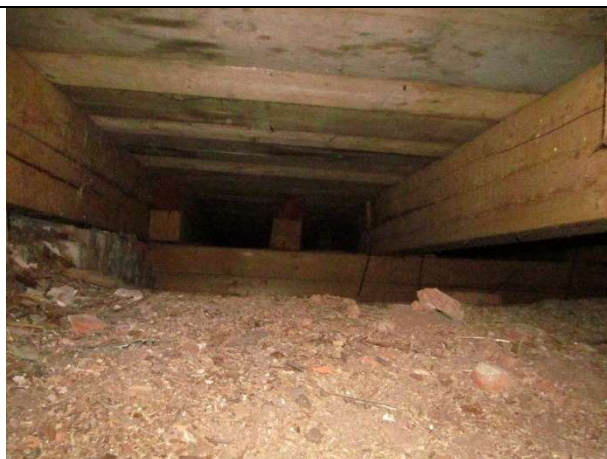
~)tehniskajās telpās un koridorā velves ir pusķieģeļa biezuma (120mm) ar 6cm māla kārtas segumu (kopā 180mm) (foto Nr.69 un foto Nr.70).

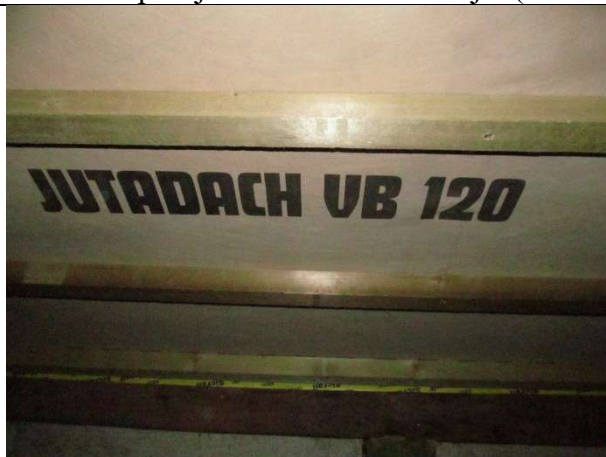
Foto Nr.79

Spārēm no apakšas piestiprināta Jutadach VB 120 aktīvā tvaika plēve (foto Nr.79). Siltumizolāciju no apakšas balsta latu 50x50 ar soli 40cm latojums. Aktīvās tvaika plēves šuves noklātas ar SIGA Sicrall viļņusējo lentu tvaika izolācijai (fotoNr.80).

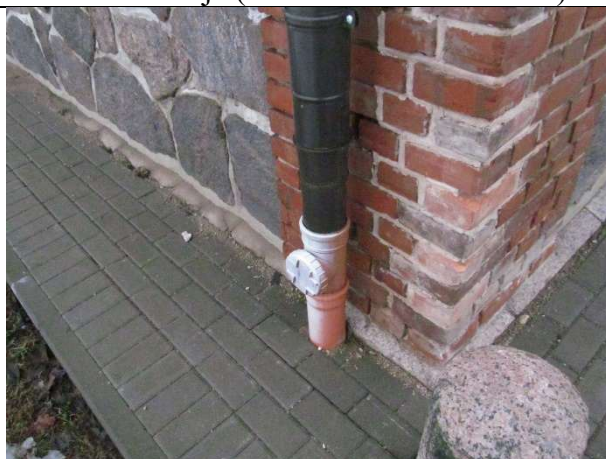
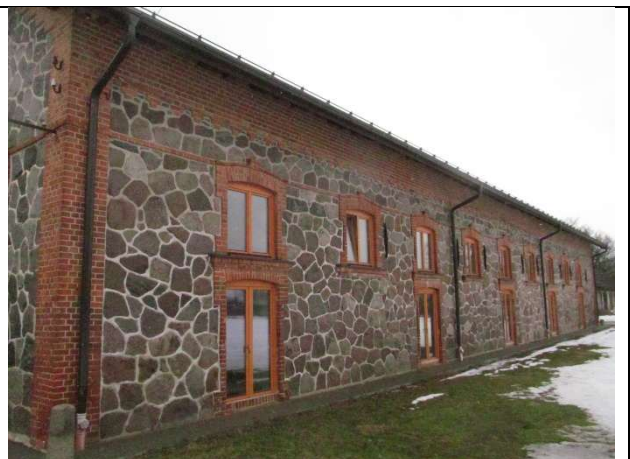
2019.gadā ierīkotas jaunas ūdens notekrenes ar stāvvadiem Ø120mm. Stāvvadi ievadīti lietuss ūdens kanalizācijā (foto Nr.81 un foto Nr.82).

Jumta teknes ir labā tehniskā stāvoklī.

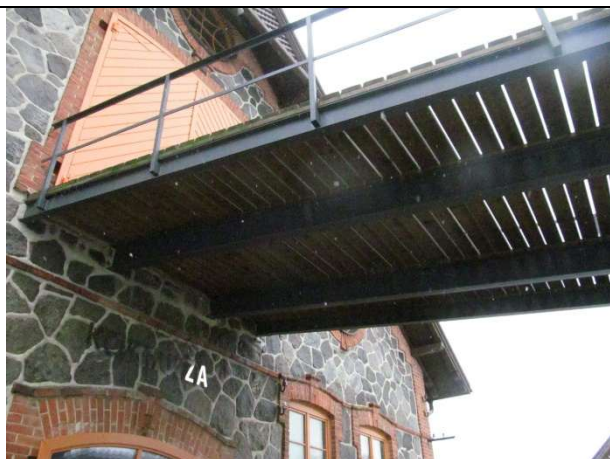
Foto Nr.87

| <p>Pārejas tilta nesošā konstrukcija sastāv no divām metāla sijām h=200mm gar malām un divām metāla sijām h=300mm iekšējā daļā. Laiduma garums ir 6,2m. Metāla sijas ir krāsotas. Klājā ierīkoti antiseptizēti dēļi b=50mm (foto Nr.87, foto Nr.88).</p> | | |

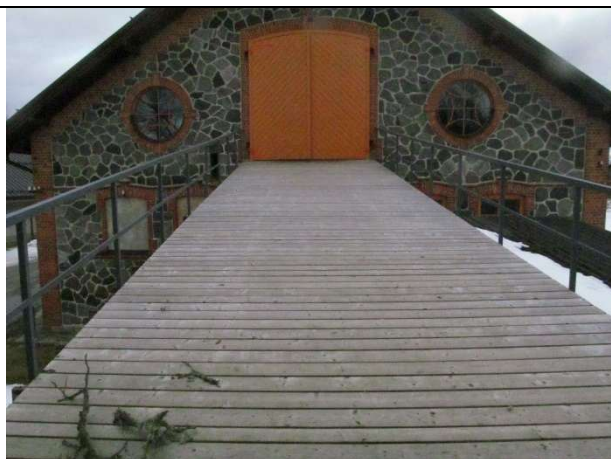
Foto Nr.88

Pārejas tilts ir labā tehniskā stāvoklī.

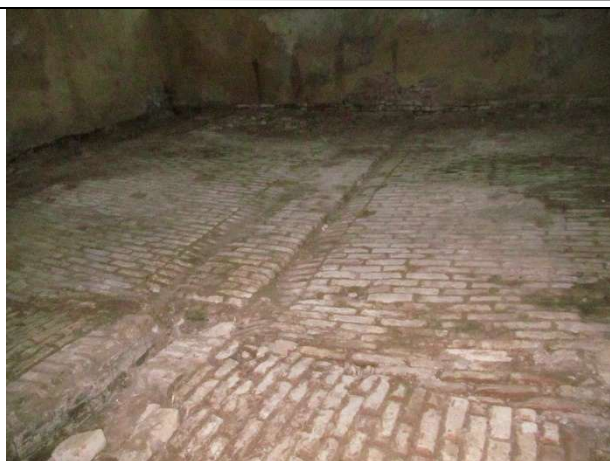
Foto Nr89

Kūts telpā ir saglabājusies vēsturiskā ķieģeļu grīda 75% platībā ( $349,78\text{m}^2$ ) no visas telpas grīdas ( $465,94\text{m}^2$  ar durvju ailēm) (foto Nr.89, foto Nr.90, shēma Nr.2 Pirmā stāva grīda).

Kūts ķieģeļu grīdai ir vēsturiska vērtība.

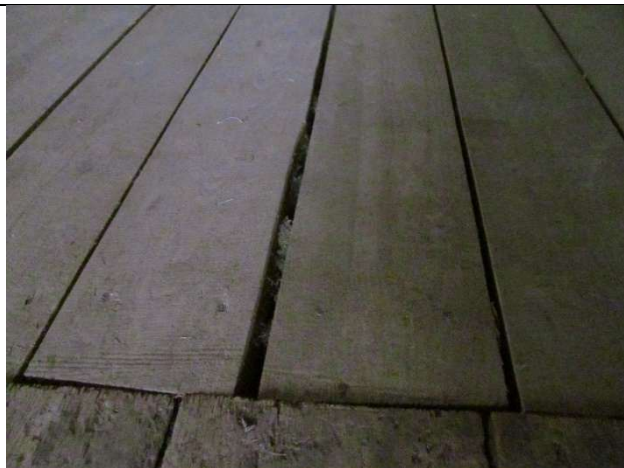
Foto Nr.105

Pagājušā gadsimtā daļa grīdas ir nomainīta uz apzāģētiem dēļiem 50mm biezumā (foto Nr.105). Jaunā grīda ierīkota no antiseptizētiem apzāģētiem 50mm bieziem un 25cm platiem dēļiem (foto

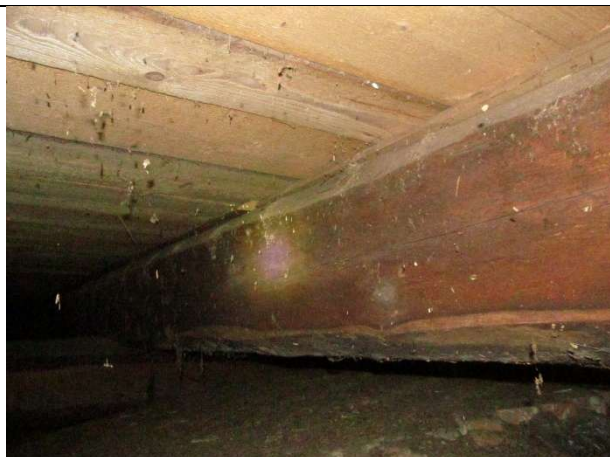
Foto Nr.107

Ēkas dienvidu galā tika atsegta grīda un pētīts pārsegums un pagrīde.  
Grīda balstās uz grīdas sijām 250x300(h)mm, kas ir ēkas šķērsvirzienā (foto Nr107). Daļa no sijām ir mainītas vai pastiprinātas (foto Nr.108).

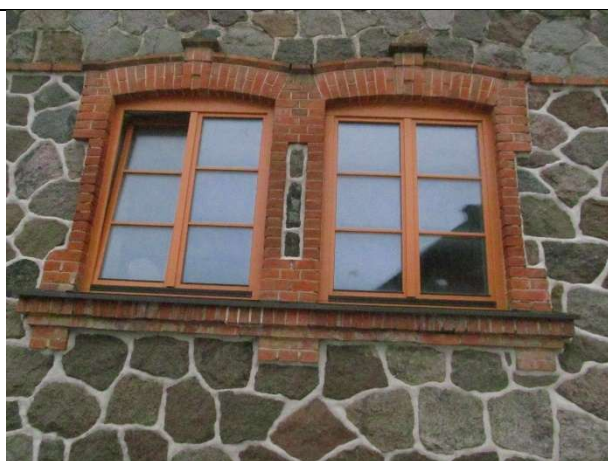
Foto Nr.119

Ēkai ir ierīkoti jauni divstikla pakešu, koka logi ar vidējo siltumcaurlaidības koeficientu 1,039W/m²K (foto Nr.119, foto Nr.120).

Logiem ir labs tehniskais stāvoklis.

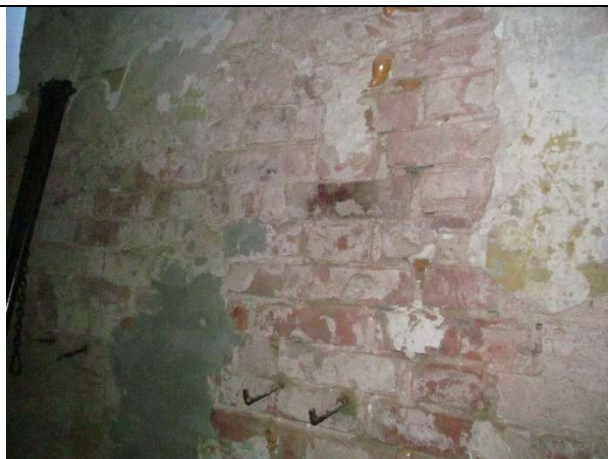
Foto Nr.127

Sienām apmetums ir daļēji nokritis (foto Nr.127). Uz sienām ir sāļu izdalījumi (foto Nr.128).

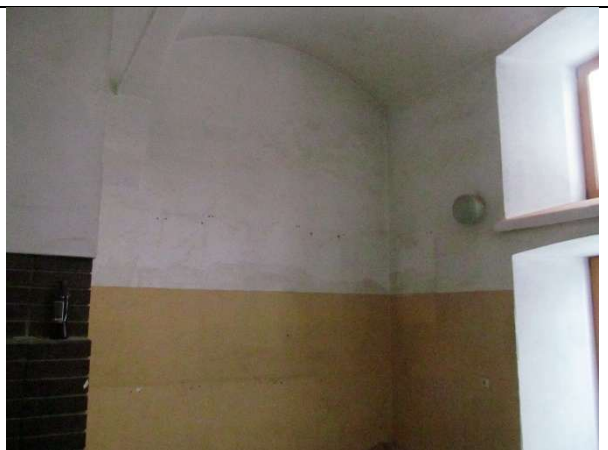
Foto Nr.129

Atpūtas telpā ir saglabājusies apdare (foto Nr.129). Tehniskajā telpā ir izdemolētas sankabīnes paliekas (foto Nr.130).

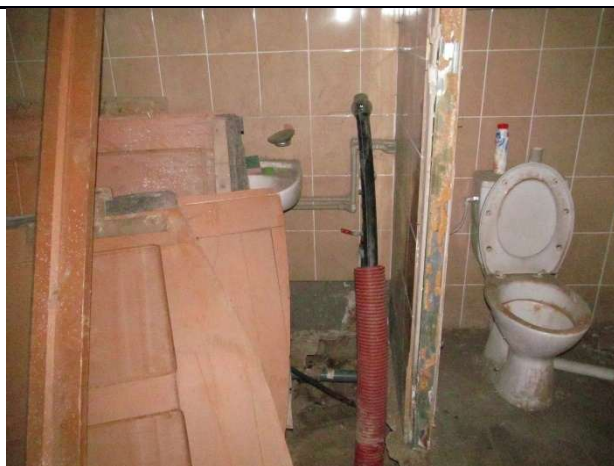
Foto Nr.153

Ēkā ir ievadīts jauns ūdensvada ievads  $\varnothing 50 \times 4,6$  (foto Nr.153) un ir esošs kanalizācijas  $d=100$  pieslēgums esošai kanalizācijas sistēmai  $d=160$  ēkas dienvidu galā.

Ūdensvada ievads un kanalizācijas pieslēgums ir apmierinošā tehniskā stāvoklī.

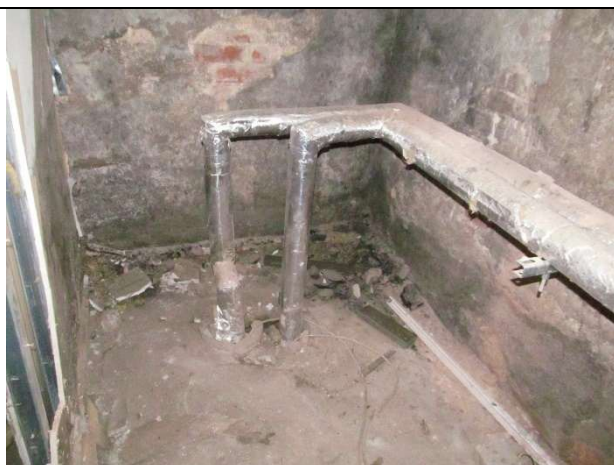
Foto Nr.155

Ēkā dienvidu galā ir siltumtrases d=48 ar siltumizolāciju d=125 ievads (foto Nr.155) ar funkcionējošu siltummezglu

Siltummezgls ir apmierinošā tehniskā stāvoklī.
