### **Tehniskās apsekošanas atzinums**

Divstāvu kūts (vēsturiskais nosaukums)  
būves kad. apzīm. 9664 088 0244 001,  
Ķeņa iela 2, Kocēni, Valmieras novads  
(būves nosaukums, zemes vienības kadastra numurs un adrese)

Valmieras novada pašvaldība, 2022.gada 20.janvāris  
(pasūtītājs, līguma Nr un datums)  
Veikt ēkas tehnisko apsekošanu atbilstoši Būvju tehniskās apsekošanas būvnormatīvs LBN 405-21  
(apsekošanas uzdevums, tā izsniegšanas datums)

Atzinums izsniegts 2022.gada 30.marts

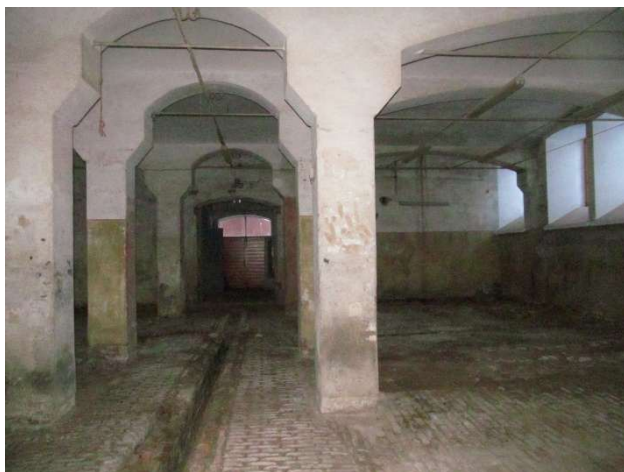
Būves nesošo konstrukciju un telpisko noturību šķērsvirzienā veido māla ķieģeļu kolonnas ar māla ķieģeļu arkveida sijām, kas balstās uz kolonnām un ārsienām foto (Nr.35, Nr.36, shēma Nr.1 Ēkas griezumā). Kūts zālē ir astoņas kolonnu un arku rindas ar soli 2,6m un 4,9m šķērsvirzienā. Šīs konstrukcijas platums ir 54cm, arkveida siju augstums ~75cm.

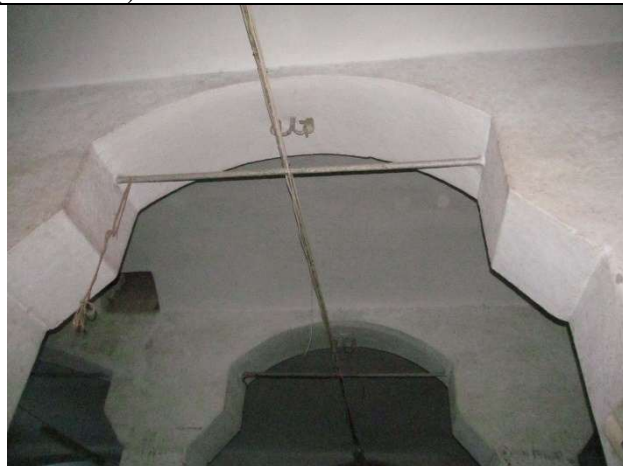
Foto Nr.37

Visas arku un kolonnu līnijas garumā, ēkas šķērsvirzienā, 400mm no arkas apakšas ir metāla stieņa Ø 32mm savilce (foto Nr.37) ar enkurojumu laukakmens mūra sānu sienās, redzams fasādē (fotoNr.38).

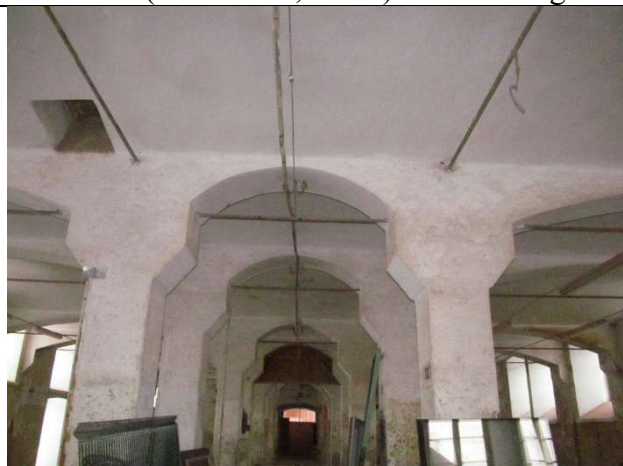
Foto Nr.39

Ēkas ziemeļu galā ir ēkas garenvirziena stiprinājums - divas metāla savilces garenvirzienā (jo ir divas kolonnu rindas garenvirzienā) sākot ar trešo kolonnu rindu virzienā uz gala sienu, kur arī ir noenkurota (foto Nr.39., Nr.40). Šo savilču galu enkurojumi vizuāli neuzrādās.

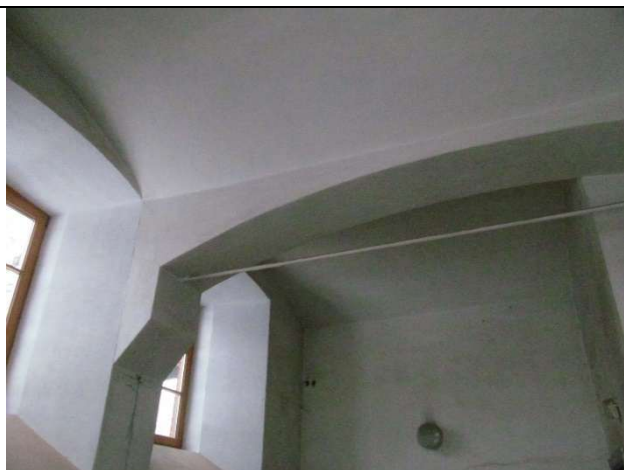
Foto Nr.41

Būves dienvidu gala ir ēkas garenvirziena stiprinājums - starpsienā starp kūti un pārējām telpām (sadzīves un katlu telpa) ir divas mūra konsoļu un uz tām balstošo ķieģeļu arku līnijas (analogas kūts zālē esošajām) ar skatu uz dienvidu gala sienu (foto Nr.41., foto Nr.42).

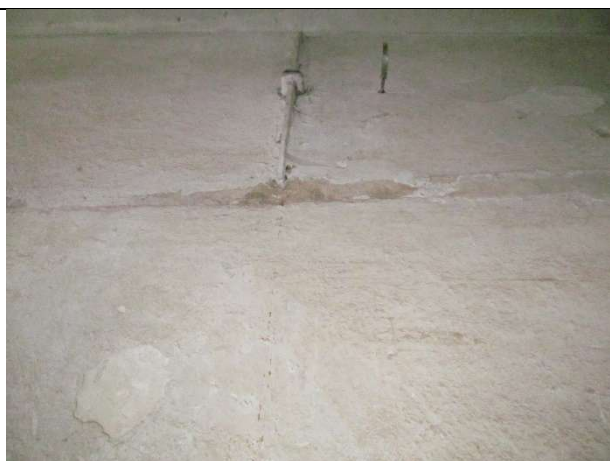
Foto Nr.43

Konstrukcija ir savilkta ar metāla stieni Ø32mm, kuras enkurojumu redzam sienā kūts zāles pusē (foto Nr.43, foto Nr.44).

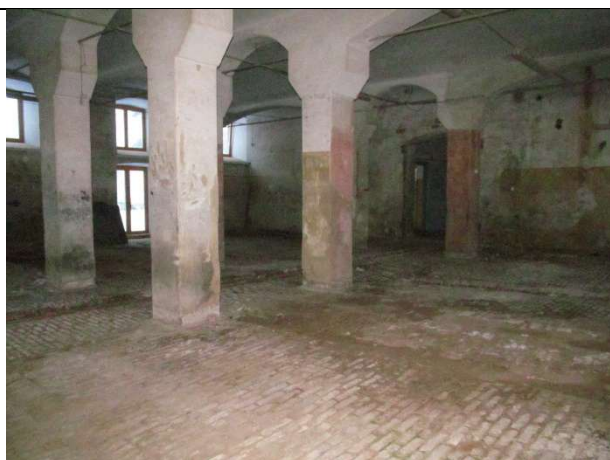
Foto Nr.45

Kolonnas ir mūrētas no pilniem māla ķieģeļiem ar šķērsgriezumu 54cmx54cm uz kaļķa javas. Augšējā daļā 40cm augstumā ir konsoles paplašinājums 1090mm platumā (foto Nr.45, foto Nr.46).

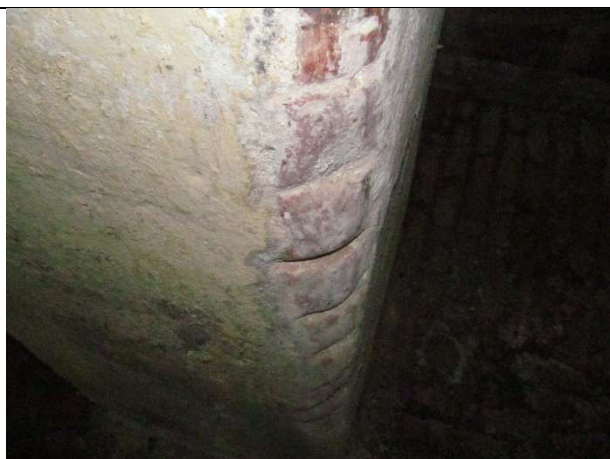
Foto Nr.47

Kolonnų apakšējā daļā stūros ir ķieģeļi ar noapaļojumu (foto Nr.47). Augstāk stūra ķieģeļiem ir nošķelta mala.

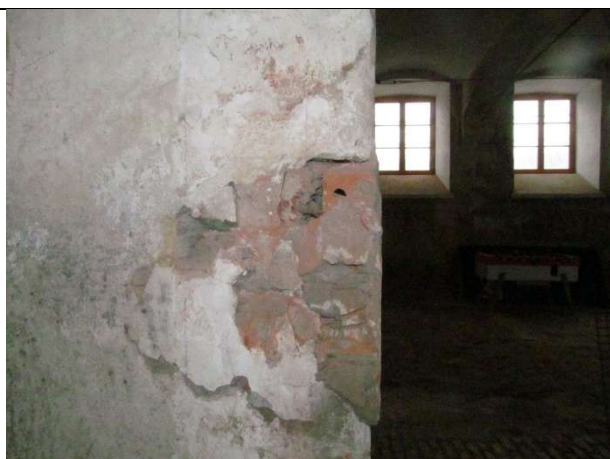
Foto Nr.49

Kūts vidū demontētās starpsienas vietā kolonnai ir divas iedobes, kas neakurāti aizmūrētas ar dobajiem māla ķieģeļiem (foto Nr.49, foto Nr.50).

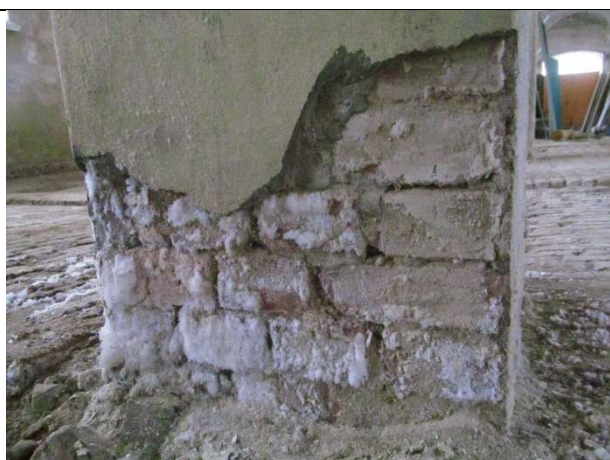
Foto Nr.51

Mūra kolonnām nav ierīkota horizontālā hidroizolācija. Kolonnu apakšējā daļā vietām ir sāļu izsvīdumi (foto Nr.51 un foto Nr.52), vietām izdrupušas šuves.

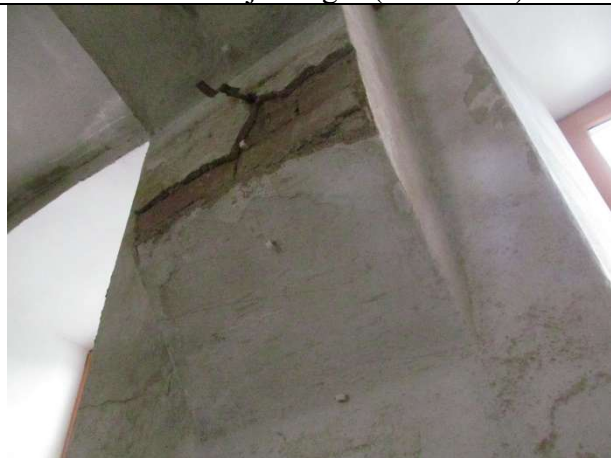
Foto Nr.53

Mūrētās arkveida sijas mūrētas no māla ķieģeļiem uz kaļķa javas ~75cm augstumā. Tās balstās uz ārsienas ķieģeļu konsolēm (foto Nr.53) un uz ķieģeļu kolonnām. Otrā stāvā zem koka grīdas redzama arkveida sijas augša (foto Nr.54).

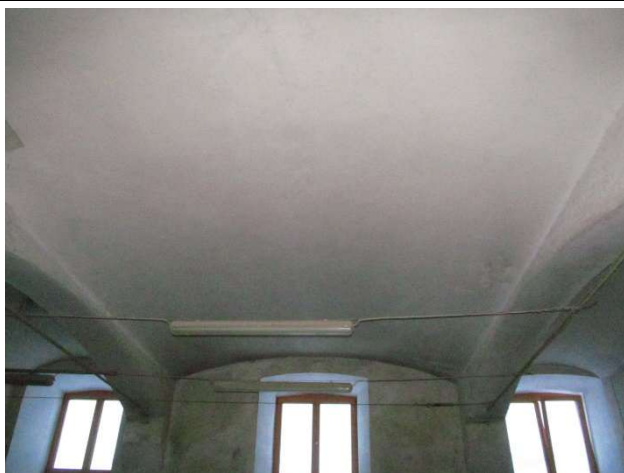
Foto Nr.55

Pirmā stāva pārsegumi ir mūrētas arkveida velves, kas balstās uz nesošajām arkveida ēkas šķērssiņām (foto Nr.55) un ārsienām (foto Nr.56), koridora starpsienām (foto Nr.57).

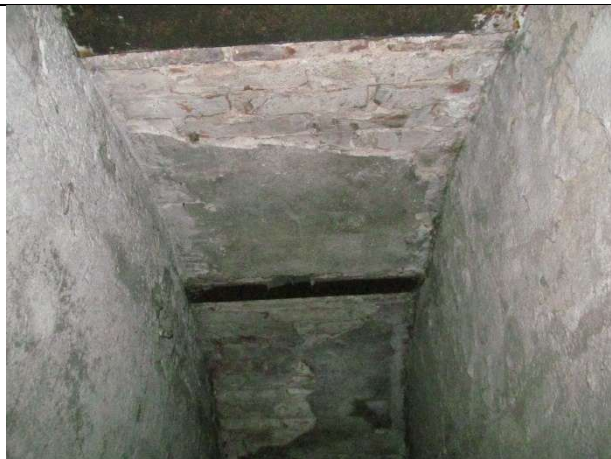
Foto Nr.58

Otrā stāva kāpņu telpas un ūdens rezervuāra pārsegums ir mūrētas arkveida velves ēkas garenvirzienā, kas balstās uz 10cm platām metāla sijām, kas iebūvētas ar soli 1,1m ķieģeļu sienās (foto Nr.58, foto Nr.59).

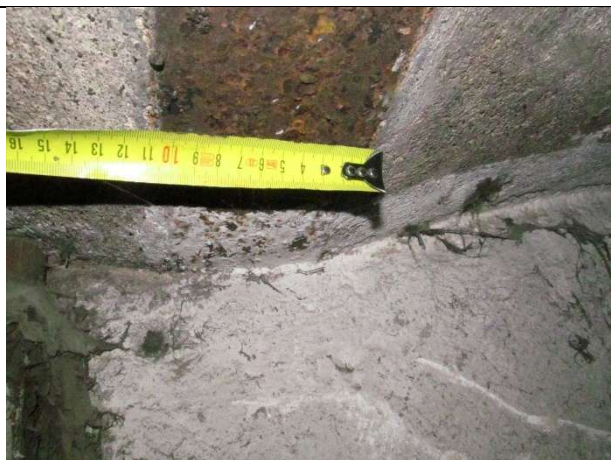
Foto Nr.60

Metāla sijas ir korodējušas (foto Nr.60).

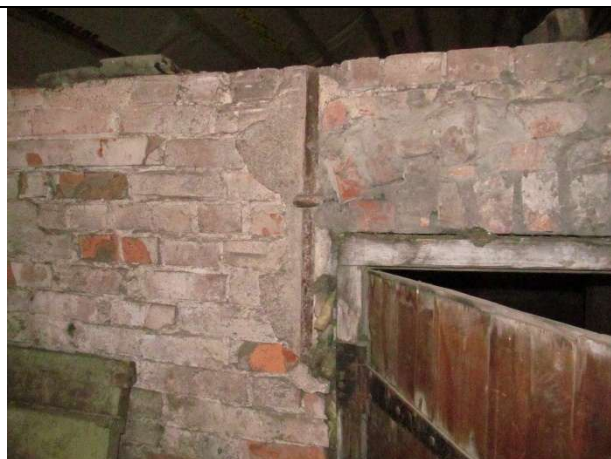
Foto Nr.61

Šim pārsegumam ir enkurojums ķieģeļu sienās - malās un vidū (foto Nr.61 un foto Nr.62). Metāla sijas ir vienotas kāpņu telpai un ūdens tvertnei.

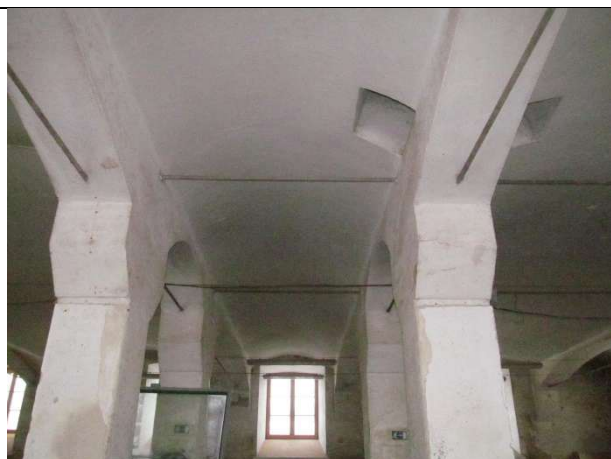
Foto Nr.63

Pārsegumā trijās vietās ir barības padošanas atvērumi (foto Nr.63 skats no apakšas un foto Nr.64 skats no augšas). Augšējais atvērums 500mmx700mm.

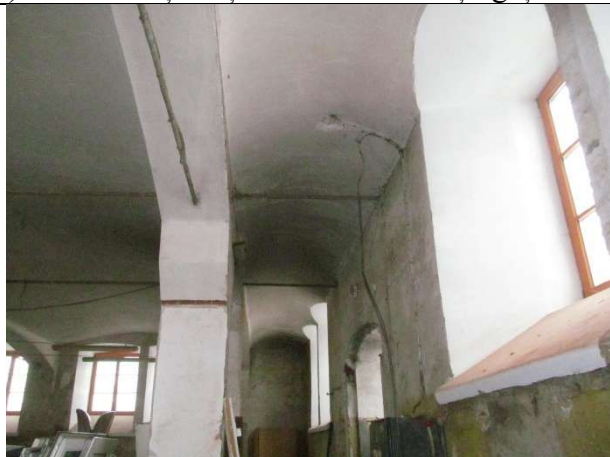
Foto Nr.65

~)Kūts ziemeļu daļas velve ir viena ķieģeļa biezumā - 266mm (foto Nr.65 un foto Nr.66).

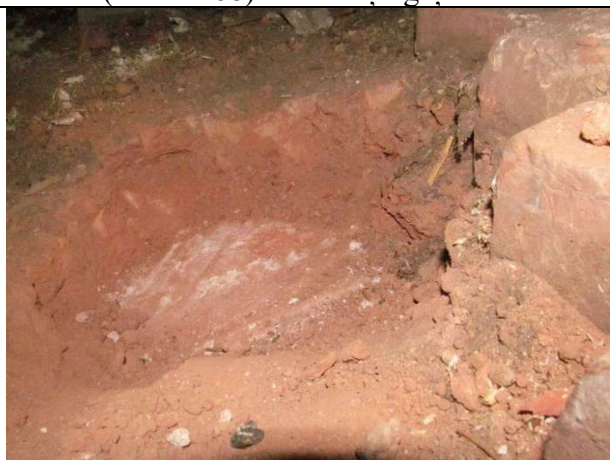
Foto Nr.67

~)Kūts pārseguma velves ir pusķieģeļa biezuma (120mm) ar 6÷9 cm māla kārtas segumu (kopā 180mm) (foto Nr.67). Velves ķieģeļi orientēti diagonālā virzienā.

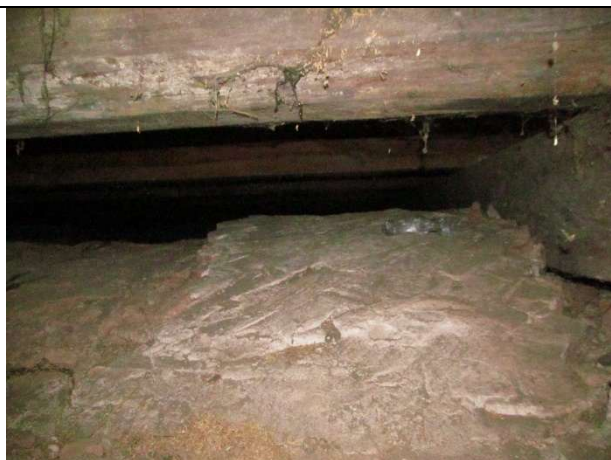
Foto Nr.68

~)Kūts pārsegumam pie lielo arku siju galiem ēkas garenvirzienā ir četras velvju sabiezinājumu līnijas (velves joslas biezums ir viens ķieģelis -266mm) 70cm platumā un pie barības lūkām 1,2m platumā (foto Nr.68). Velves ķieģeļi orientēti diagonālā virzienā.

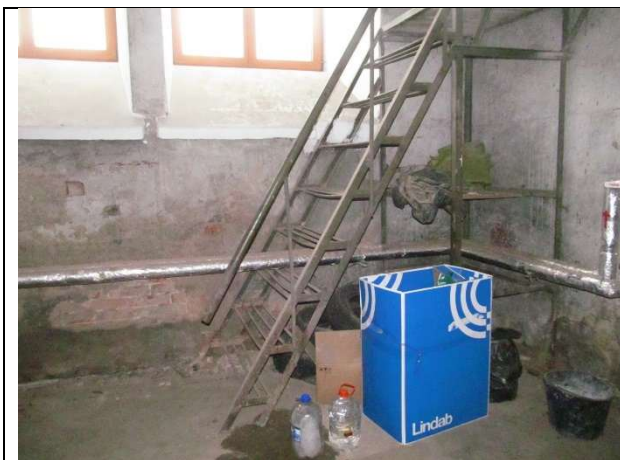
Foto Nr.83

Uz otro stāvu tehniskajā kāpņu telpā ierīkotas metāla kāpnes no metāla leņķiem 40x40 ar armatūras spraišļu pakāpieniem (foto Nr.83, foto Nr.84, foto Nr.85).

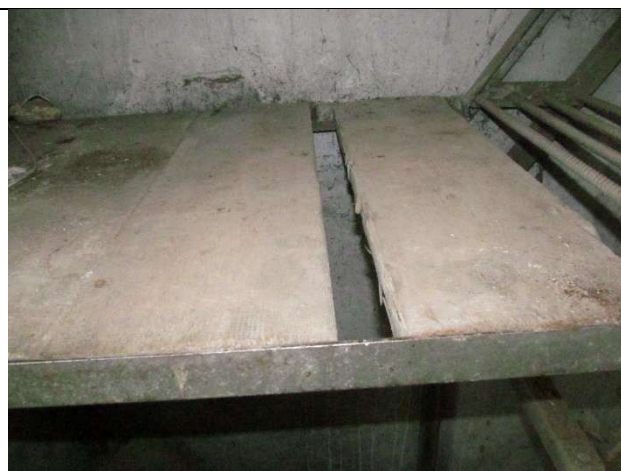
Foto Nr.86

Kāpņu laukumā ir ieklāts dēļu klājs 40mm biezumā (foto Nr.86).

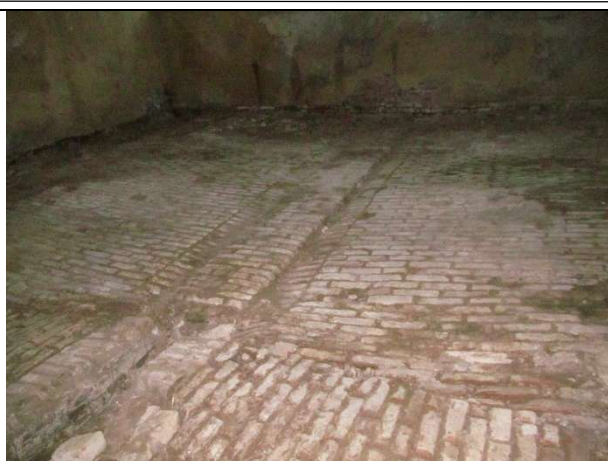
Foto Nr89

Kūts telpā ir saglabājusies vēsturiskā ķieģeļu grīda 75% platībā ( $349,78\text{m}^2$ ) no visas telpas grīdas ( $465,94\text{m}^2$  ar durvju ailēm) (foto Nr.89, foto Nr.90, shēma Nr.2 Pirmā stāva grīda).

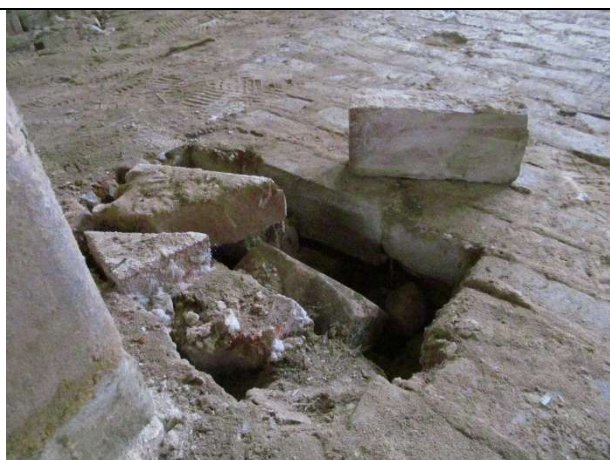
Foto Nr.95

Ķieģeļu grīdā vietām atsedzas tukšumi (foto Nr.95). Vietām grīdā ir balti sāļu izdalījumi, kas ūdens iedarbībā izšķīst (foto Nr.96).

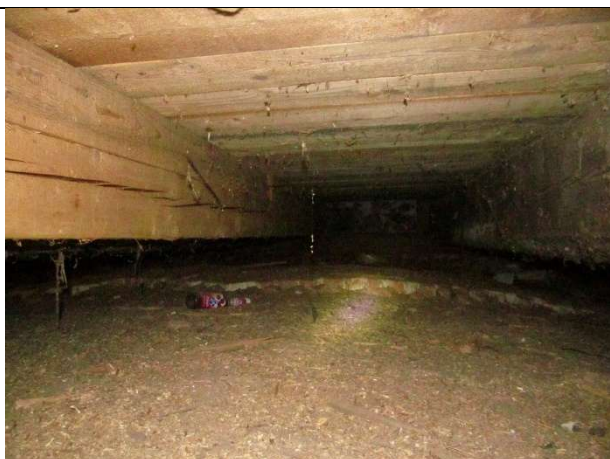
Foto Nr.108

Ēkas dienvidu galā tika atsegta grīda un pētīts pārsegums un pagrīde. Grīda balstās uz grīdas sijām 250x300(h)mm, kas ir ēkas šķērsvirzienā (foto Nr107). Daļa no sijām ir mainītas vai pastiprinātas (foto Nr.108).

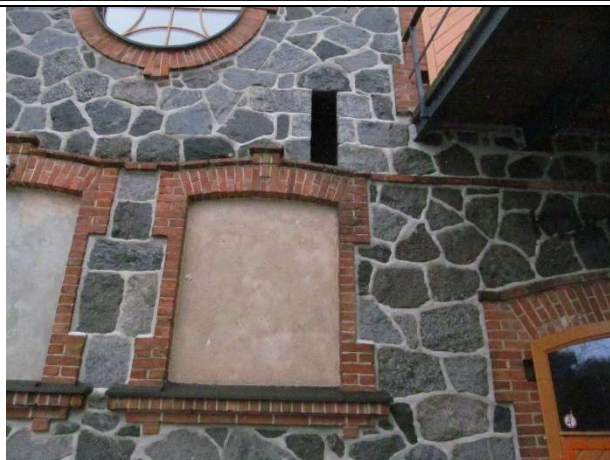
Foto N121

Dienvidu fasādē, kreisā pusē blakus pārejas tiltam ir atvērums 40x86(h)cm laukakmens mūra sienā (foto Nr.121 skats no ārpuses, foto Nr.122 skats no iekšpuses). Šī aile kalpo kā pagrīdes un telpas ventilācija, jo puse no ailes ir pagrīdē, bet otra puse otrā stāva telpā.

| <p>Gaisa pieplūde.</p> <p>Ēkai pirmajā stāvā nav gaisa pieplūdes atveres. Otrajā stāvā dienvidu fasādē ir atvere (foto Nr.121), kas nodrošina gaisa pieplūdi pagrīdei un otrajam stāvam.</p> <p>Gaisa noplūde.</p> <p>Pirmajā stāvā tehniskajā telpā skurstenī ir ierīkotas gaisa noplūdes restes (foto Nr.134). Otrajā stāvā gaisa noplūdes nav.</p> <p>Ventilācija ir neapmierinoša tehniskā stāvoklī.</p> | | |

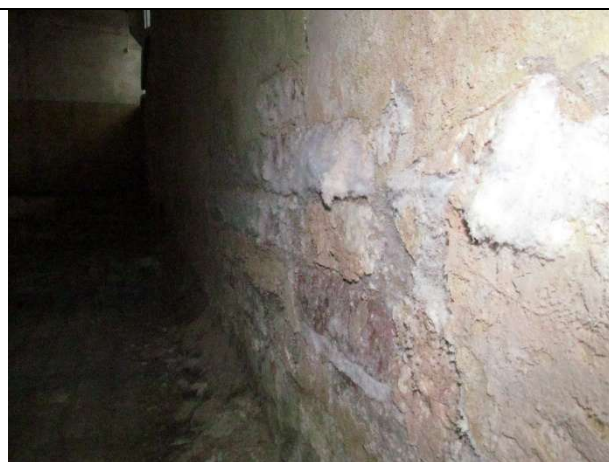
Foto Nr.128

Sienām apmetums ir daļēji nokritis (foto Nr.127). Uz sienām ir sāļu izdalījumi (foto Nr.128).

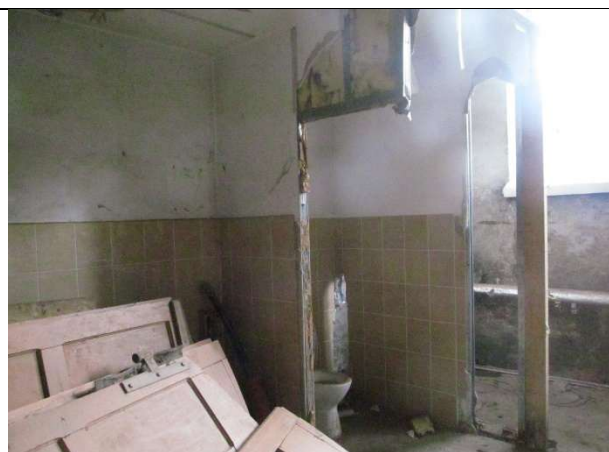
Foto Nr.130

Atpūtas telpā ir saglabājusies apdare (foto Nr.129). Tehniskajā telpā ir izdemolētas sankabīnes paliekas (foto Nr.130).

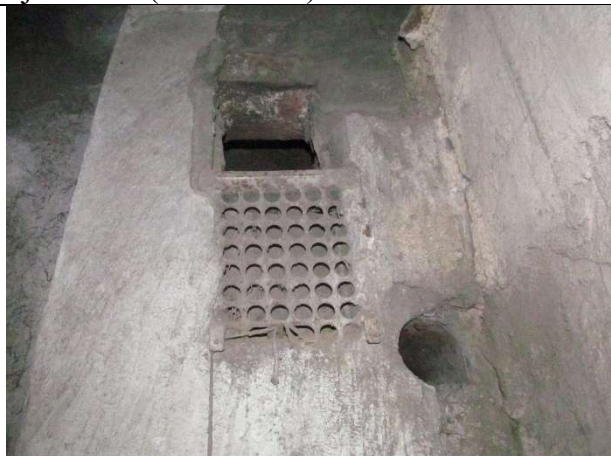
Foto Nr.134

Ēkai ir skurstenis (1,11x0,86m) , kurš balstās uz pirmā stāva starpsienu starp kūts telpu un tehnisko telpu. Virs jumta esošā skursteņa daļa ir pārmūrēta Otrā stāvā esošā daļa ir apmesta (foto Nr.133). Tehniskajā telpā ir redzama gaisa noplūdes ventilācijas restes (foto Nr.134).

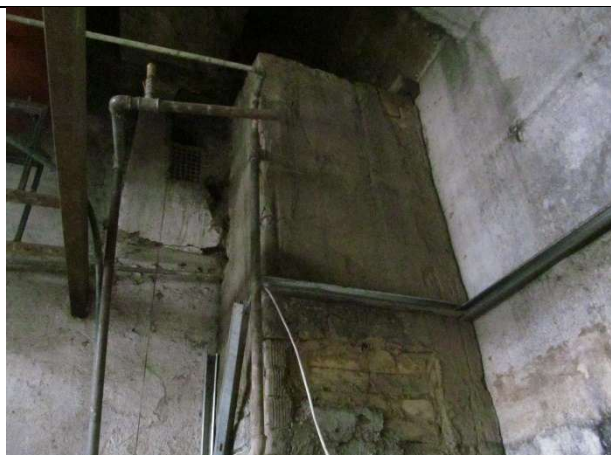
Foto Nr.138

Tehniskā telpā ir apkures krāsns (foto Nr.137) ar nekvalitatīvi veidotu pieslēgumu skurstenim (foto Nr.138)

Kamīns un krāsns pieslēgums ir neapmierinošā tehniskā stāvoklī

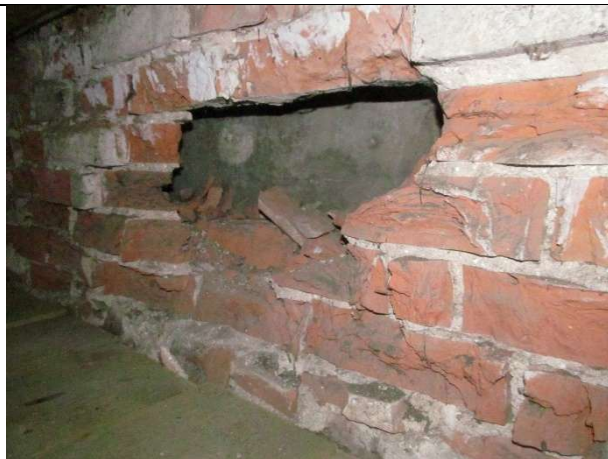
Foto Nr.141

No trijām pusēm (ārsiena, otrā stāva siena, siena pie skursteņa) ir 10cm gaisa sprauga ar rezervuāra

pusķieģļu sienas apšuvumu (foto Nr.141, foto Nr.142). Apšuvums vietām ir izdrupis.

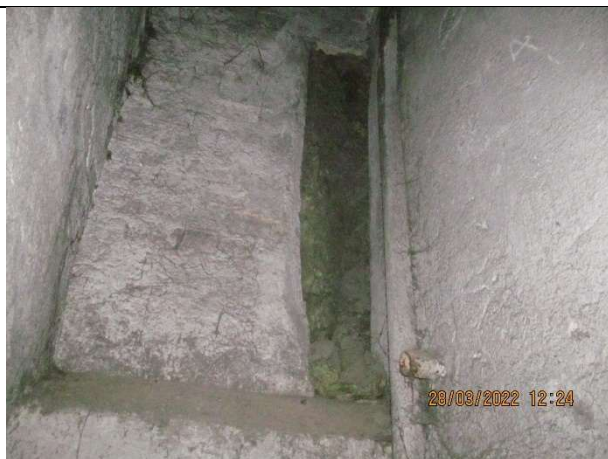
Foto Nr.143

Gaisa starpkārta ir savienota ar kāpņu telpu – pie ārsienas ar garenu atveri (foto Nr.143). Pie slkursteņa ar ķieģeļa lieluma atveri (foto Nr.144).

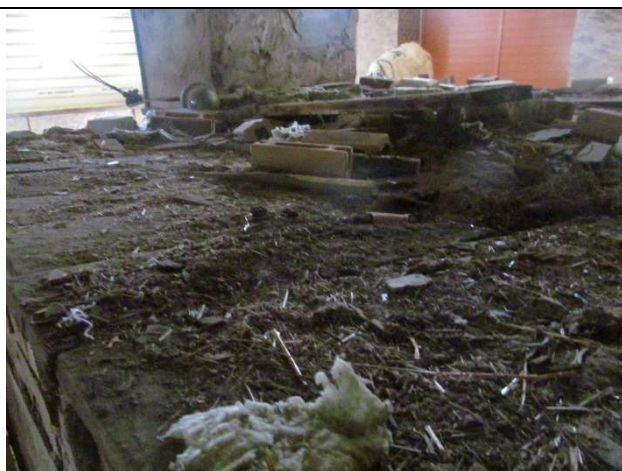
Foto Nr.145

Rezervuārs ir pārsegts ar pusķieģeļa velves mūrējumu, kas balstās uz metāla dubult T sijām (konstrukcija aprakstīta sadaļā pārsegumi). Virs pārseguma ir 7cm bieza smilšu kārtā, kas nosepta ar 40mm dēļu kārtu (foto Nr.145). Dēļu kārtā ir daļēji sabrukusi. Rezervuāram ir saglabājusies pludiņa sistēma (foto Nr.146, foto Nr.147, foto Nr.148).

- ~) pārseguma metāla sijas korodējušas,
- ~) pusķieģeļu apšuvums vietām ir bojāts,
- ~) koka noseģklājs ir daļēji sabrucis

Vēsturiskā ūdens rezervuāra otrajā stāvā tehniskais stāvoklis ir nosacīti apmierinošs.

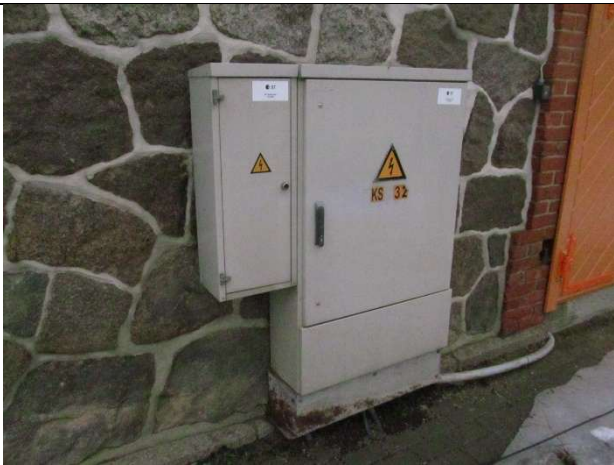
| <p>Iekšējā elektroinstalācija daļēji demontēta un nolietojusies (foto Nr.157).</p> <p>Elektrības pievada sadalne ir ziemeļu fasādē (foto N r.158).</p> | | |
