Tehniskās apsekošanas atzinums

Divstāvu kūts (vēsturiskais nosaukums)

būves kad. apzīm. 9664 088 0244 001,

Ķeņča iela 2, Kocēni, Valmieras novads

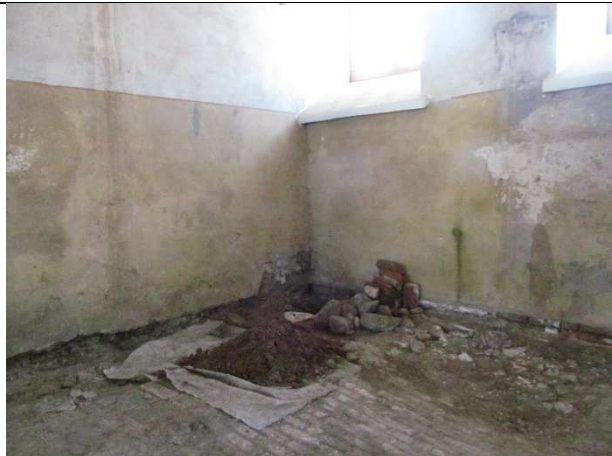
4.1.	Pamati	30
<p>PAMATNE – apsekošanas laikā tika atrakti pamati ēkas iekšienē (foto Nr.1), pie rietumu ārsienas un starpsienas starp kūti un tehnisko telpu. Grīdas pamatnē smilts-grunts sajaukums ar akmeņiem, akmeņu šķembām, ķieģeļiem (foto Nr.1 un Nr.2). 1,1m dziļumā sākas sarkans viegla smilšmāla slānis un uzrādās arī uz atzīmes -1,3m (10cm zem pamatu konstrukcijas). Atraktā grunts ir mitra. Ūdens nav vērojams. Izraktais smilšmāls pēc dažām dienām paliek ciets.</p>

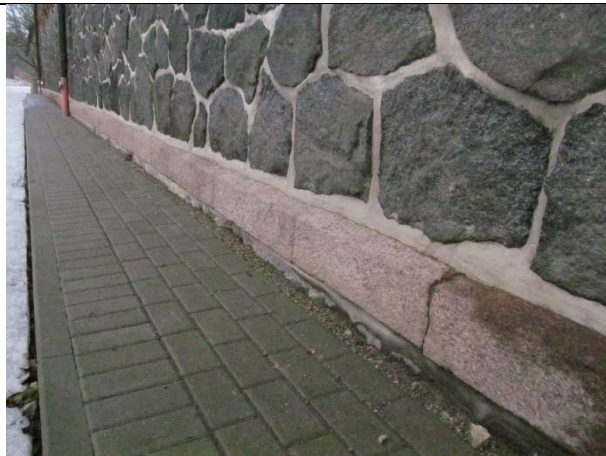
Foto Nr.5

Ēkai ir ierīkota betona bruģa apmale 70cm platumā (foto Nr.5 un foto Nr.6)

Ēkas apmale ir labā tehniskā stāvoklī.

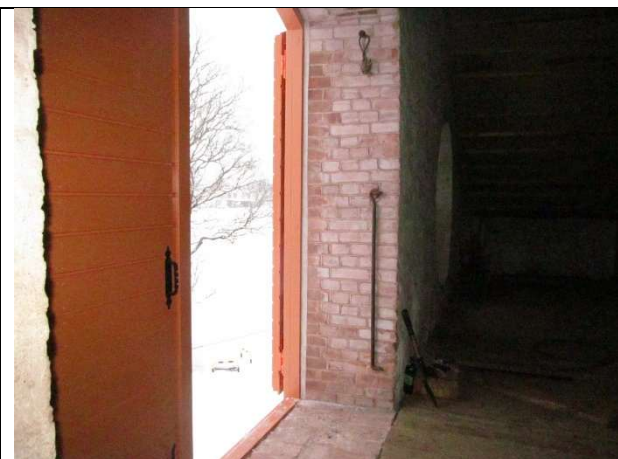
Foto Nr.9

Logu un durvju ailes ierīkotas no māla ķieģeļu mūrējuma ar kaļķa javu (foto Nr.9 un foto Nr.10).

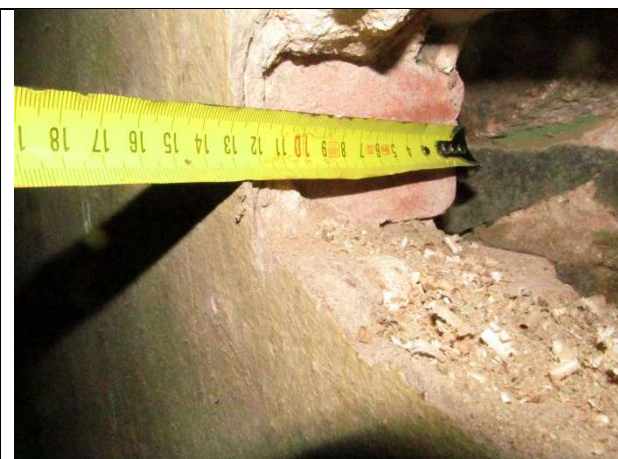
Foto Nr.11

Akmens mūrējuma ārsienas un pirmā stāva ailes no iekšpuses ir apmūrētas ar pusķieģeļa biezuma (130mm) sienas mūrējumu no māla ķieģeļiem ar 7cm gaisa spraugu (fotoNr.11 un foto Nr.12).

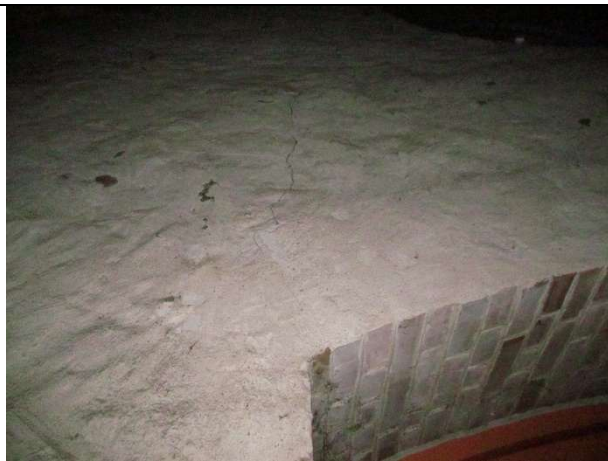
Foto Nr.21

Otrā stāva ziemeļu gala sienai virs vārtu aillas iekšpusē abos stūros ir slīpas plaisas ar minimālu atvērumu.

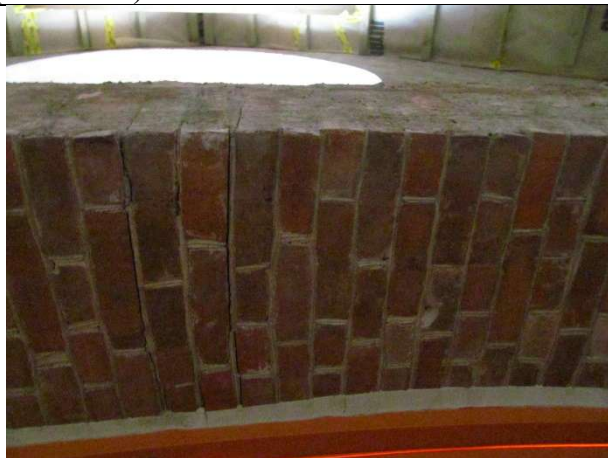
Foto Nr.23

Otrā stāva dienvidu gala sienas vārtu ailas arkā plaisas ar atvērumu līdz 3mm (foto Nr.23). Otrā stāva dienvidu gala sienai plaisas no abiem vārtu ailas stūriem slīpi uz augšu ar atvērumu līdz 5mm (foto Nr.24).

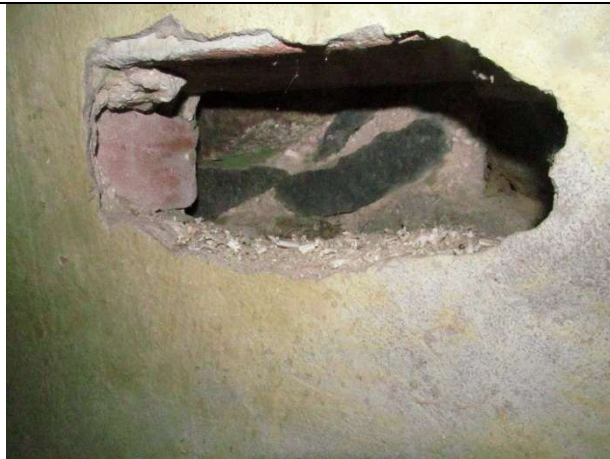
Foto Nr.25

4.4.	Laukakmens mūra iekšējais ķieģeļu apšuvums	50
<p>Pirmā stāva ārsienas laukakmens mūris un sānu durvju aiļu sienas ir distancēti (gaisa sprauga 7cm) apmūrētas ar 13cm platu māla ķieģeļu sienu uz kaļķa javas(foto Nr.25). Šis ķieģeļu apšuvums balstās uz laukakmens pamatos mūrētiem ķieģeļiem (foto Nr.26) un mūrēts līdz augšējā stāva grīdas sijām ar noslēgtu augšu.</p>

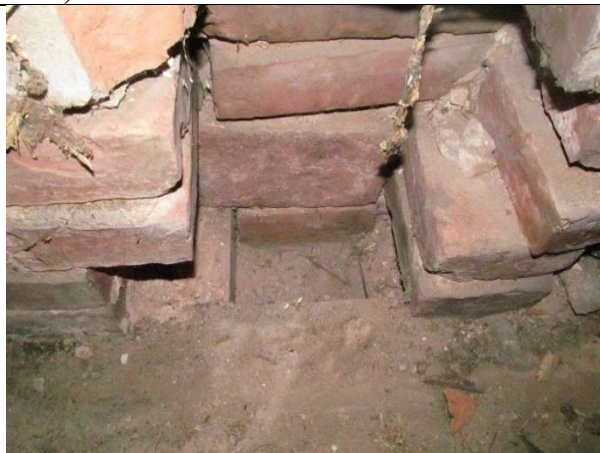
Foto Nr.27

Otrajā stāvā ir gaisa starpkārtas vēdināšanas atvērumi grīdas līmenī (foto Nr.27) un gala sienā (foto Nr.28).

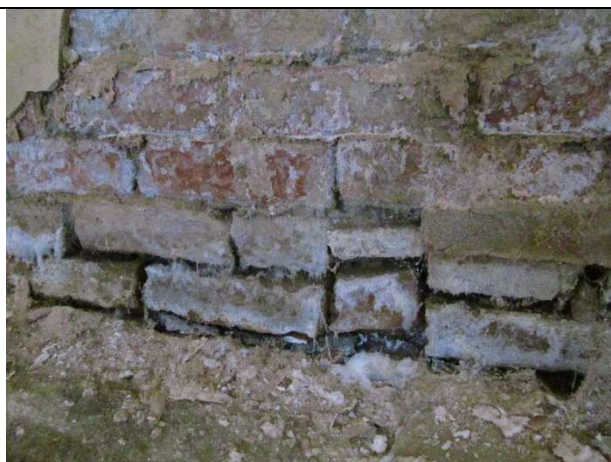
Foto Nr.33

Vietām ķieģeļu apšuvuma šuves apakšējā daļā ir izdrupušas (fotoNr.31, foto Nr.32).

Laukakmens mūra iekšējā ķieģeļu apšuvuma tehniskais stāvoklis ir neapmierinošs.

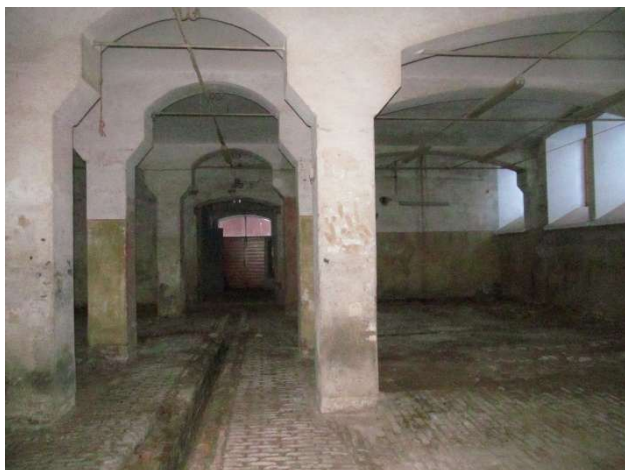
Foto Nr.35

Būves nesošo konstrukciju un telpisko noturību šķērsvirzienā veido māla ķieģeļu kolonnas ar māla ķieģeļu arkveida sijām, kas balstās uz kolonnām un ārsienām foto (Nr.35, Nr.36, shēma Nr.1 Ēkas griezum). Kūts zālē ir astoņas kolonnu un arku rindas ar soli 2,6m un 4,9m šķērsvirzienā. Šīs konstrukcijas platums ir 54cm, arkveida siju augstums ~75cm.

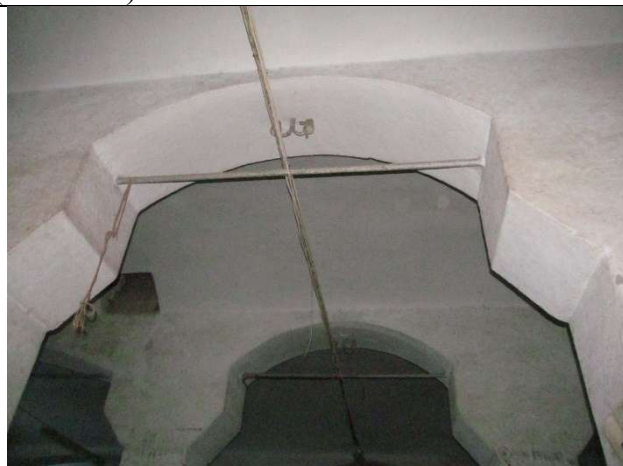
Foto Nr.37

Visas arku un kolonnu līnijas garumā, ēkas šķērsvirzienā, 400mm no arkas apakšas ir metāla stieņa Ø 32mm savilce (foto Nr.37) ar enkurojumu laukakmens mūra sānu sienās, redzams fasādē (fotoNr.38).

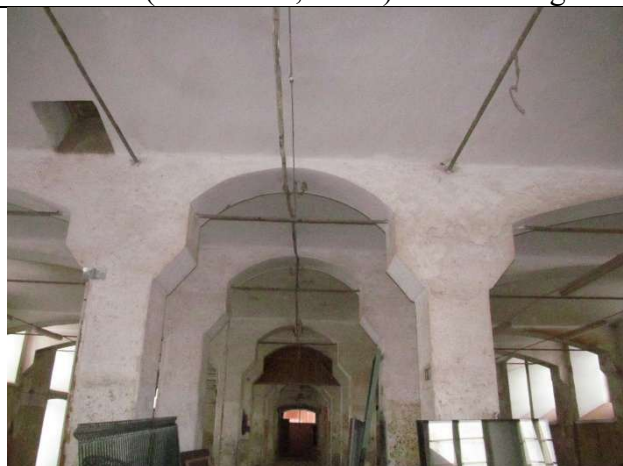
Foto Nr.39

Ēkas ziemeļu galā ir ēkas garenvirziena stiprinājums - divas metāla savilces garenvirzienā (jo ir divas kolonnu rindas garenvirzienā) sākot ar trešo kolonnu rindu virzienā uz gala sienu, kur arī ir noenkurota (foto Nr.39., Nr.40). Šo savilču galu enkurojumi vizuāli neuzrādās.

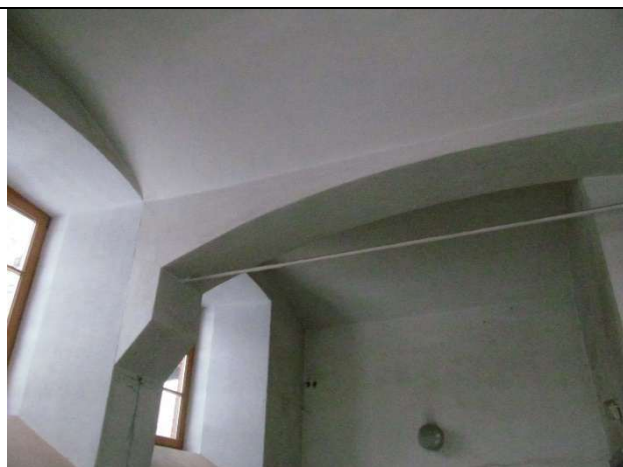
Foto Nr.41

Būves dienvidu galā ir ēkas garenvirziena stiprinājums - starpsienā starp kūti un pārējām telpām (sadzīves un katlu telpa) ir divas mūra konsolu un uz tām balstošo ķieģeļu arku līnijas (analogas kūts zālē esošajām) ar skatu uz dienvidu gala sienu (foto Nr.41., foto Nr.42).

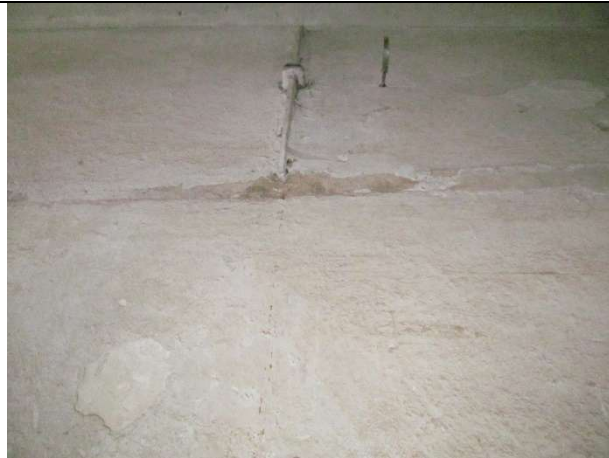
Foto Nr.43

Konstrukcija ir savilkta ar metāla stieni Ø32mm, kuras enkurojumu redzam sienā kūts zāles pusē (foto Nr.43, foto Nr.44).

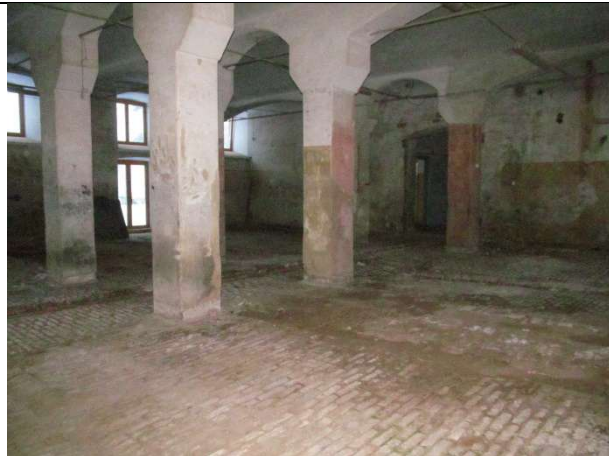
Foto Nr.45

Kolonnas ir mūrētas no pilniem māla ķieģeļiem ar šķērsriezumu 54cmx54cm uz kaļķa javas. Augšējā daļā 40cm augstumā ir konsoles paplašinājums 1090mm platumā (foto Nr.45, foto Nr.46).

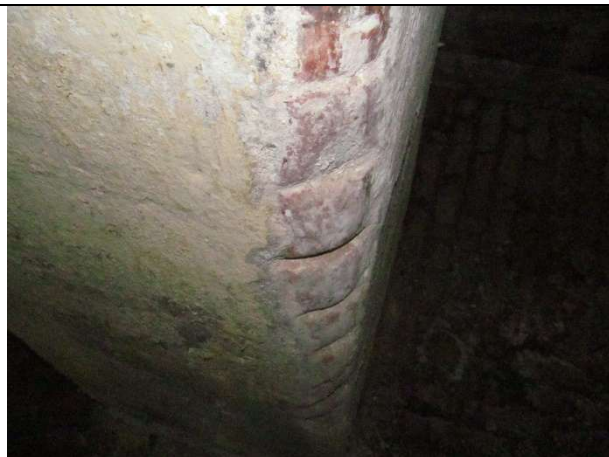
Foto Nr.47

Kolonnų apakšējā daļā stūros ir ķieģeļi ar noapaļojumu (foto Nr.47). Augstāk stūra ķieģeļiem ir nošķelta mala.

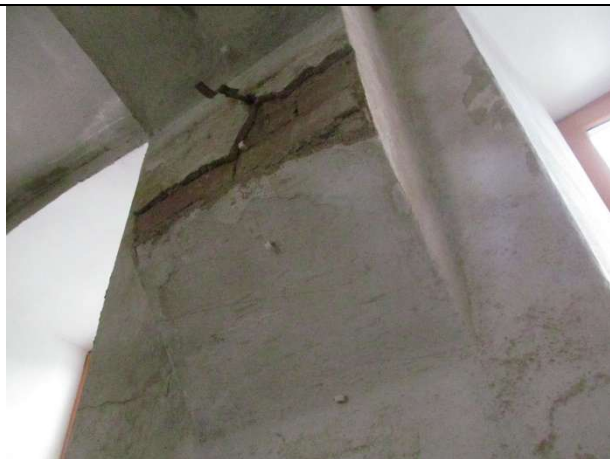
Foto Nr.53

Mūrētās arkveida sijas mūrētas no māla ķieģeļiem uz kaļķa javas ~75cm augstumā. Tās balstās uz ārsienas ķieģeļu konsoles (foto Nr.53) un uz ķieģeļu kolonnām. Otrā stāvā zem koka grīdas redzama arkveida sijas augša (foto Nr.54).

Mūra kolonnas un arkveida sijas ir apmierinošā tehniskā stāvoklī.

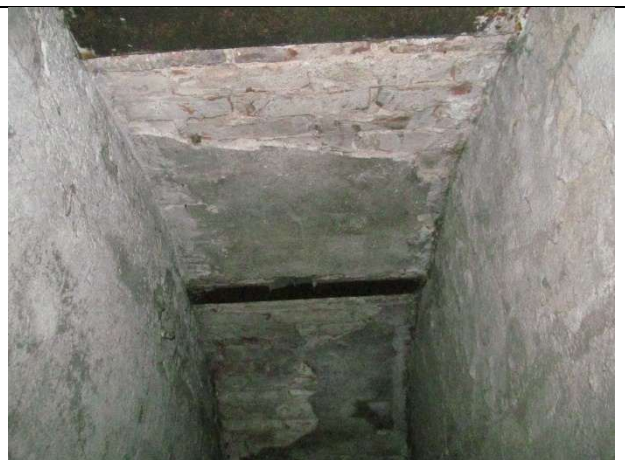
Foto Nr.58

Otrā stāva kāpņu telpas un ūdens rezervuāra pārsegums ir mūrētas arkveida velves ēkas garenvirzienā, kas balstās uz 10cm platām metāla sijām, kas iebūvētas ar soli 1,1m ķieģeļu sienās (foto Nr.58, foto Nr.59).

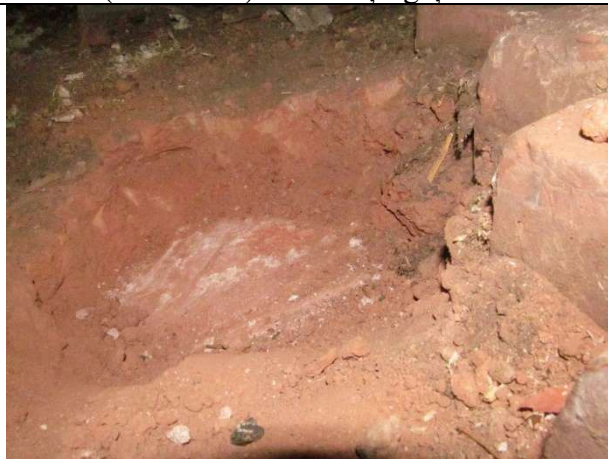
Foto Nr.67

~)Kūts pārseguma velves ir pusķieģeļa biezuma (120mm) ar 6÷9 cm māla kārtas segumu (kopā 180mm) (foto Nr.67). Velves ķieģeļi orientēti diagonālā virzienā.

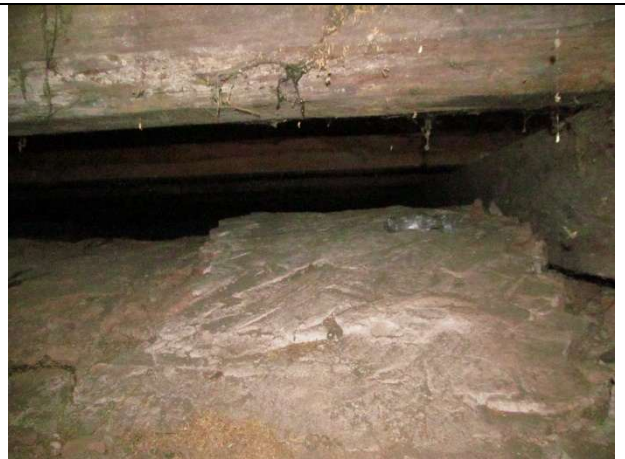
Foto Nr.68

~)Kūts pārsegumam pie lielo arku siju galiem ēkas garenvirzienā ir četras velvju sabiezinājumu līnijas (velves joslas biezums ir viens ķieģelis -266mm) 70cm platumā un pie barības lūkām 1,2m platumā (foto Nr.68). Velves ķieģeļi orientēti diagonālā virzienā.

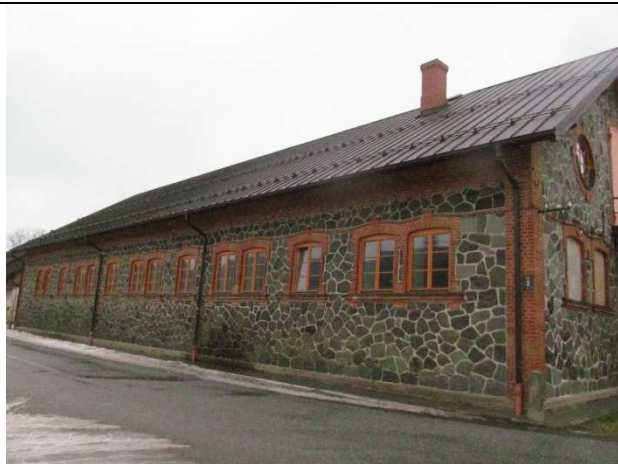
Foto Nr.77

4.8.	Jumta segums, jumta siltumizolācija	10
<p>2019.gadā jumtam ir ierīkots jauns jumta segums - WECKMAN Elegant Puralmat RR 32 (foto Nr.77) pa latojumu 32x100 ar soli 150mm, antikondensāta plēvi Jutacon 150 un ar jaunu pažobeles koka apšuvumu (foto Nr.78). Pie skursteņa ir jumta lūka, bet nav tālākā atveres konstrukcija uz iekštelpu.</p>

Jumta segums, jumta siltumizolācija ir labā tehniskā stāvoklī.

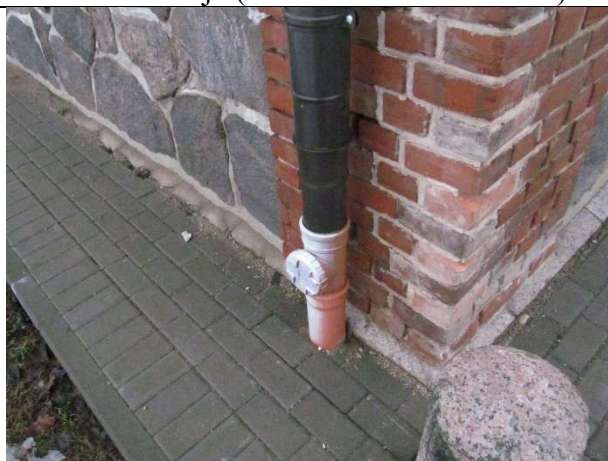
Foto Nr.81

2019.gadā ierīkotas jaunas ūdens notekrenes ar stāvvadiem Ø120mm. Stāvvadi ievadīti lietus ūdens kanalizācijā (foto Nr.81 un foto Nr.82).

Jumta teknes ir labā tehniskā stāvoklī.

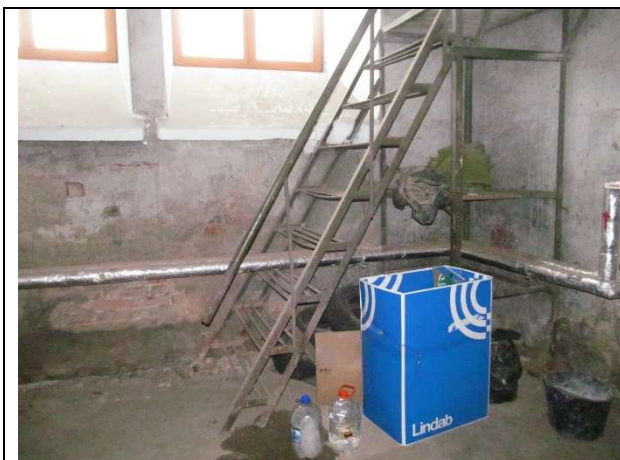
Foto Nr.83

Uz otro stāvu tehniskajā kāpņu telpā ierīkotas metāla kāpnes no metāla leņķiem 40x40 ar armatūras spraišļu pakāpieniem (foto Nr.83, foto Nr.84, foto Nr.85).

Pirmais kāpņu laids ir 1,02cm plats ar 58° stāvumu. Pakāpienu dziļums 16cm, augstums 27,5cm un neatbilst soļu garumam.

Metāla kāpnes ir apmierinošā tehniskā stāvoklī.

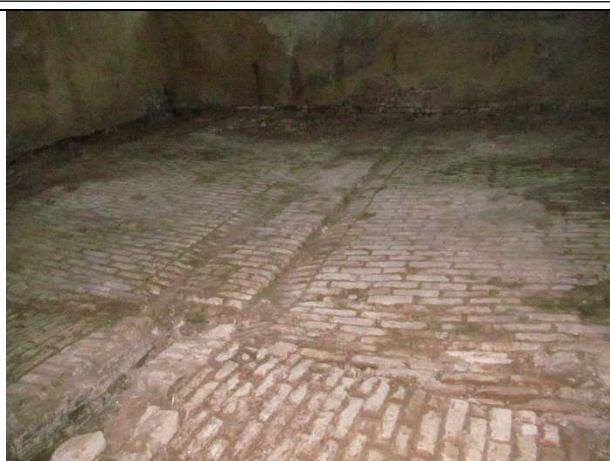
Foto Nr89

Kūts telpā ir saglabājusies vēsturiskā ķieģeļu grīda 75% platībā ($349,78\text{m}^2$) no visas telpas grīdas ($465,94\text{m}^2$ ar durvju ailēm) (foto Nr.89, foto Nr.90, shēma Nr.2 Pirmā stāva grīda).

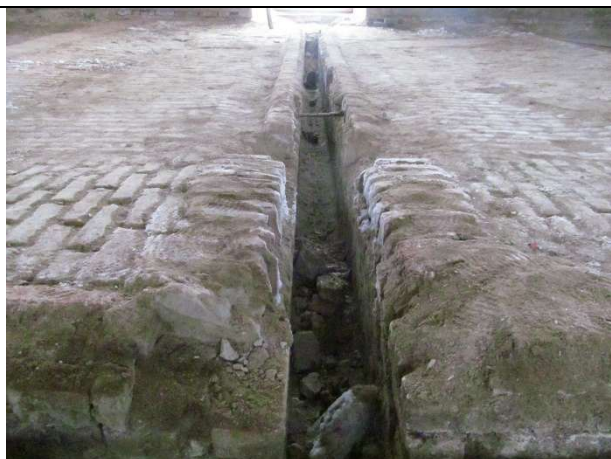
Foto Nr.91

Telpā ir vircas savākšanas kanāli 20cm plati un 70cm, 50cm (maģistrālie kanāli) un 30cm (kanāli no stāvvietām) dziļi (foto Nr.91, foto Nr.92). Telpas ziemeļu daļā maģistrāliem kanāliem augšējā daļa ir drūpoša (foto Nr.92).

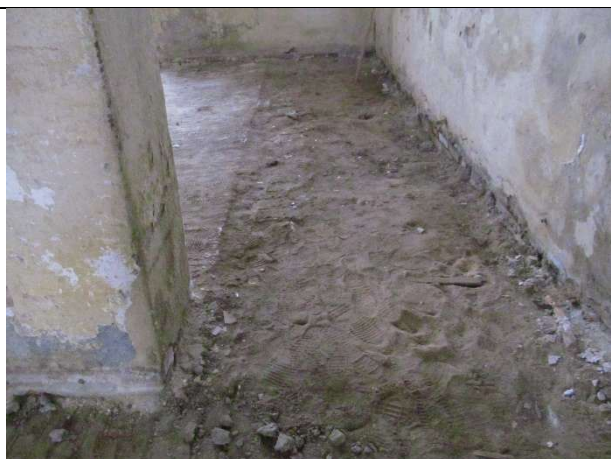
Foto Nr.93

Aizgaldu vietās konstrukcija ir demontēta un tās vietā ir grunts ar laukakmeņu ieslēgumiem (foto Nr.93, foto Nr.94).

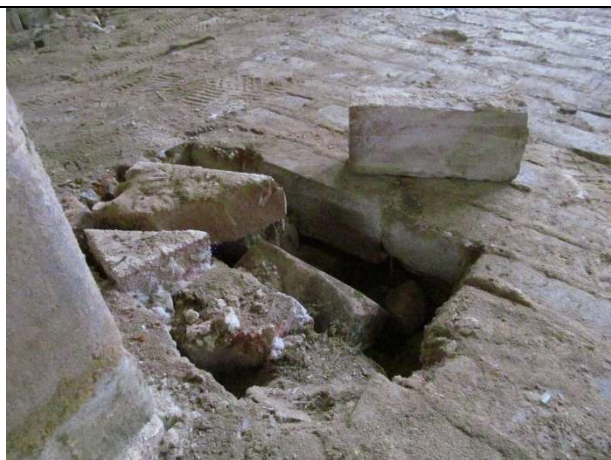
Foto Nr.95

Ķieģeļu grīdā vietām atsedzas tukšumi (foto Nr.95). Vietām grīdā ir balti sāļu izdalījumi, kas ūdens iedarbībā izšķīst (foto Nr.96).

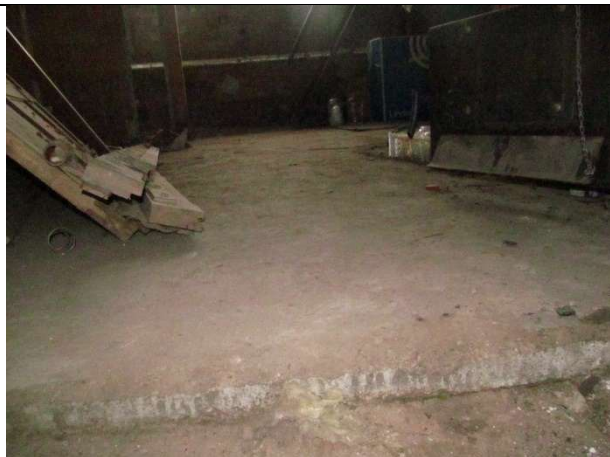
Foto Nr.97

Tehniskajā telpā ir paaugstināta betona grīda (6cm augstāk nekā koridorā), kas vēsturiski veidojusies ar daudzu kārtu betonējumiem (foto Nr.97, foto Nr.98). Telpā ir izlauzta, neaizdarīta

grīda ūdens ievada vietā.

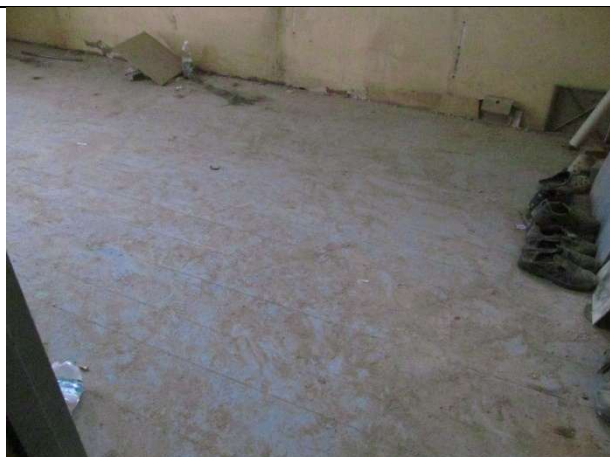
Foto Nr.99

Atpūtas telpā ir paaugstināta dēļu grīda (15cm augstāk nekā koridorā), (foto Nr.99). Koridorā ir nedaudz saplaisājusi betona grīda (12cm augstāk nekā kūts telpā). Pie ieejas kreisā pusē grīdā ir vecais ūdens ievads, kas nosegts ar finiera plāksni (1,25mx0,85m) (foto Nr.100).

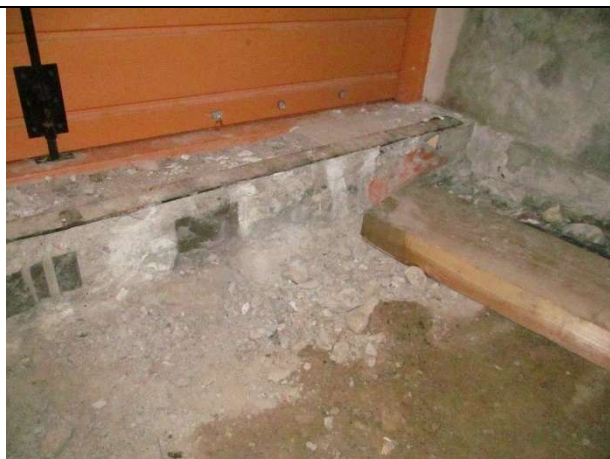
Foto Nr.101

Pie ziemeļu ieejas durvīm ir 10cm plats betona sliekšnis (foto Nr.101), kas ir 27cm augstāks par ārējo bruģi un 17cm augstāks par iekšējo ķieģeļu grīdu. Pie austrumu fasādes ieejas durvīm ir 25cm plati caurumoto māla ķieģeļu sliekšņi, kas ir 80÷120mm augstāks par iekšējo ķieģeļu grīdu (foto Nr.102). Šie sliekšņi ir ierīkoti no nepiemērota materiāla un ir sabrukšanas stadijā.

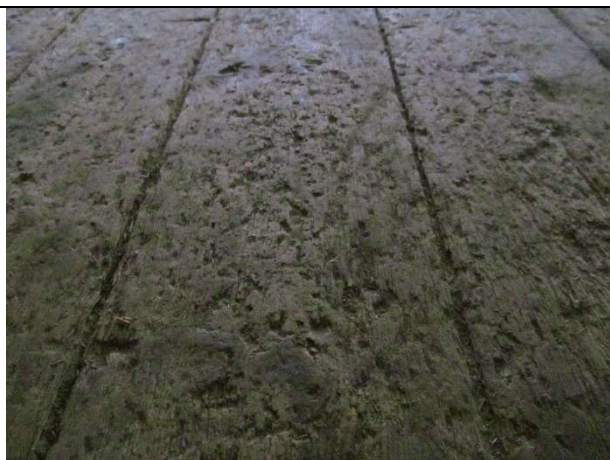
Foto Nr.103

Vēsturiskā grīda ierīkota no spundētiem dēļiem 50mm biezumā un 300mm platumā (foto Nr.103, foto Nr.104) ar vēsturisku virsmas zīmējumu.

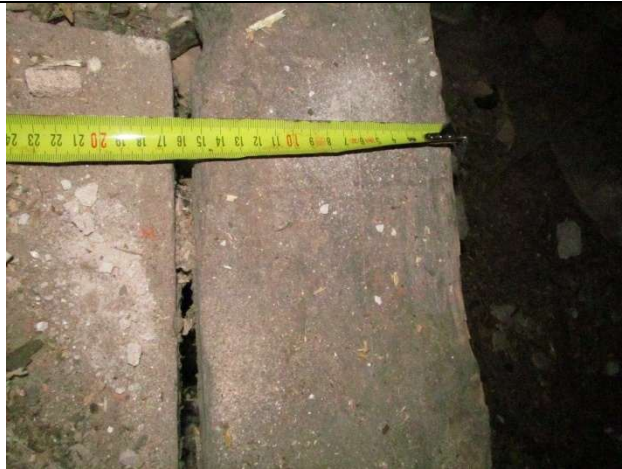
Foto Nr.111

gar ēkas ārsienu esošajām mūrlatām 150x150mm (foto Nr.111). Mūrlatas nav mainītas. Grīdas konstrukcijā ir saglabājusies viena vēsturiskā barības padošanas lūka (foto Nr.112).

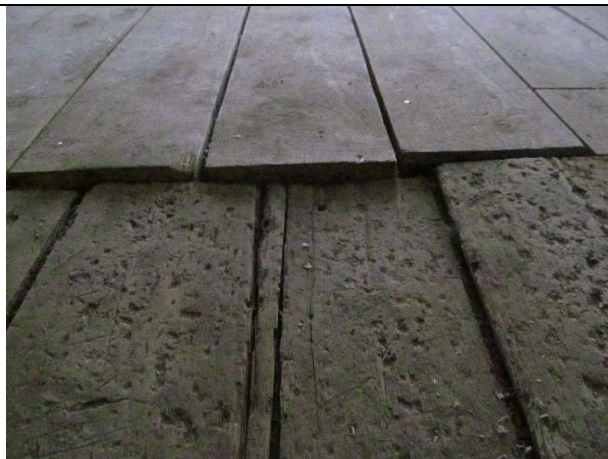
Foto Nr.113

Grīdas segums ir ar ievērojamām līmeņu starpībām – līdz 5cm, malās starpība ir lielāka – līdz 11cm. Ir arī lokālas līmeņu starpības – līdz 4cm (foto Nr.113, Nr.114).

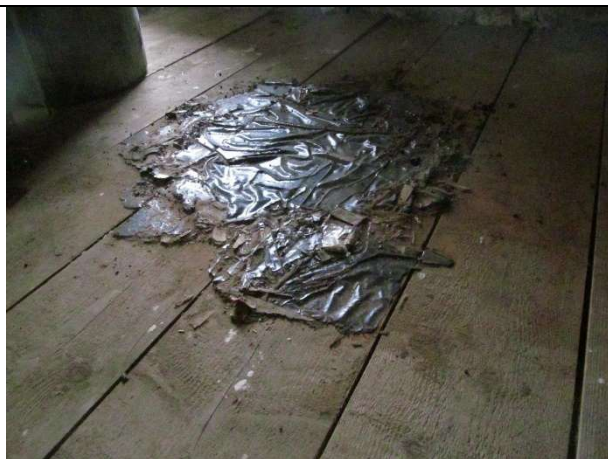
Grīdā dažās vietās ir bituma piesārņojums (foto Nr.115). Pagājušā gadsimtā grīdā ir veidojies eļļas piesārņojums (foto Nr.116).

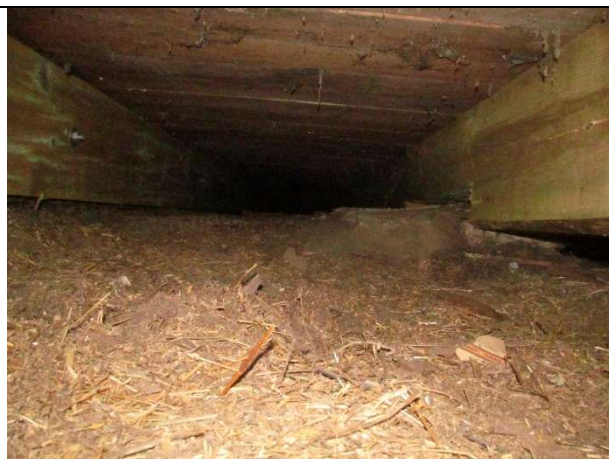
Foto Nr.117

Grīdas atsegtajā daļā redzams, ka starp austrumu fasādi un barības lūkām virs ķieģeļu velvēm un arku zemākajām daļām ir spaļu siltinājums (foto Nr.117). Daļā starp kolonnām, starp rietumu fasādi un kolonnām, virs tehniskajām telpām siltumizolācija nav vērojama. Apkārt barības lūkam ir linu siltinājums (foto Nr.118).

Otrā stāva grīdas siltumizolācija ir neapmierinošā tehniskā stāvoklī.

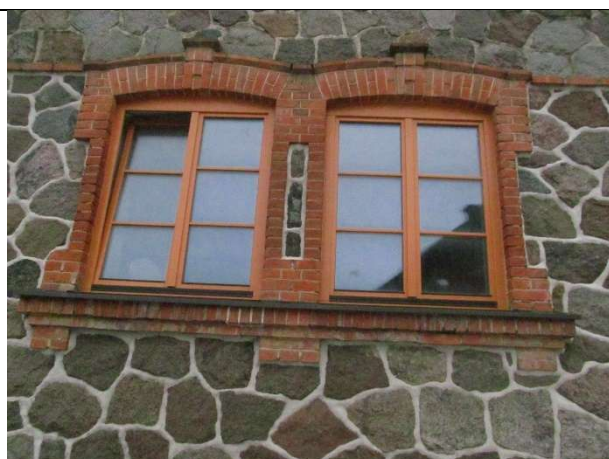
Foto Nr.119

Ēkai ir ierīkoti jauni divstikla pakešu, koka logi ar vidējo siltumcaurlaidības koeficientu 1,039W/m²K (foto Nr.119, foto Nr.120).

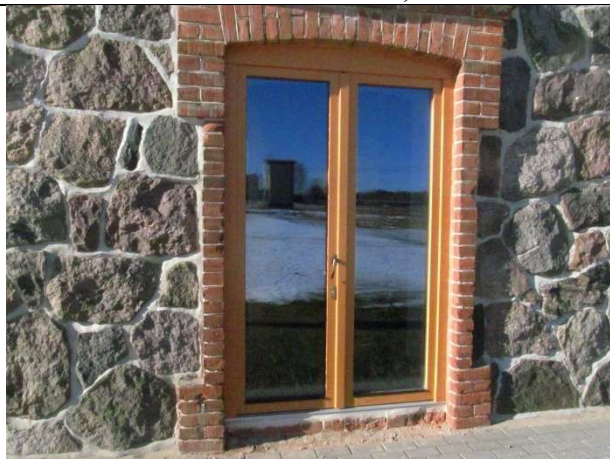
Foto Nr.123

Ēkai ir ierīkotas jaunas ārdurvis (b=78mm) austrumu fasādē ar divstiklu paketēm ar vidējo siltumcaurlaidības koeficientu 1,039W/m²K un koka vārti (foto Nr.123, fotoNr.124).

Ārdurvis un vārti ir labā tehniskā stāvoklī.

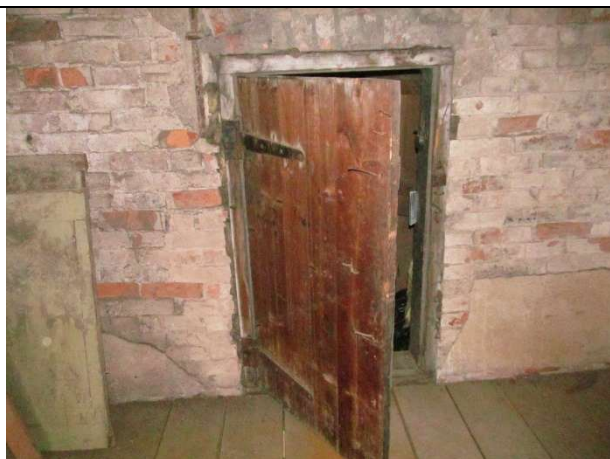
Foto Nr.125

Kāpņu telpai uz otro stāvu un ūdens rezervuāram ir saglabājušās vēsturiskās koka durvis (foto Nr.125, foto Nr.126).

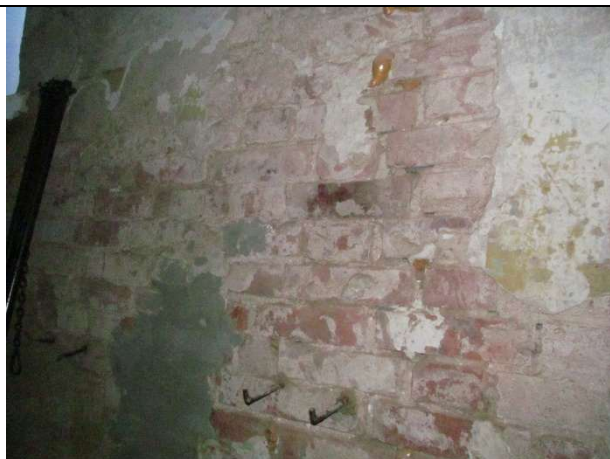
Foto Nr.127

Sienām apmetums ir daļēji nokritis (foto Nr.127). Uz sienām ir sāļu izdalījumi (foto Nr.128).

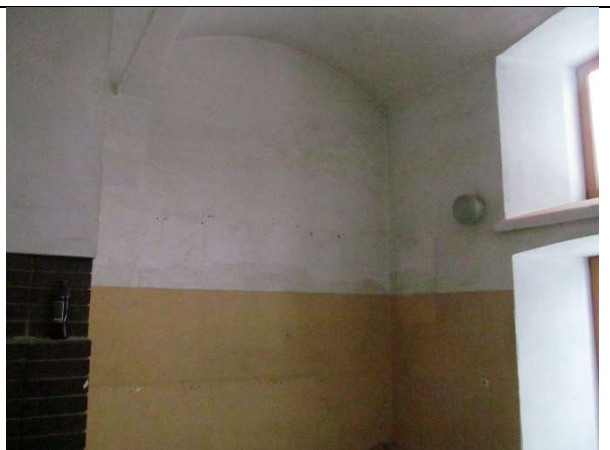
Foto Nr.129

Atpūtas telpā ir saglabājusies apdare (foto Nr.129). Tehniskajā telpā ir izdemolētas sankabīnes paliekas (foto Nr.130).

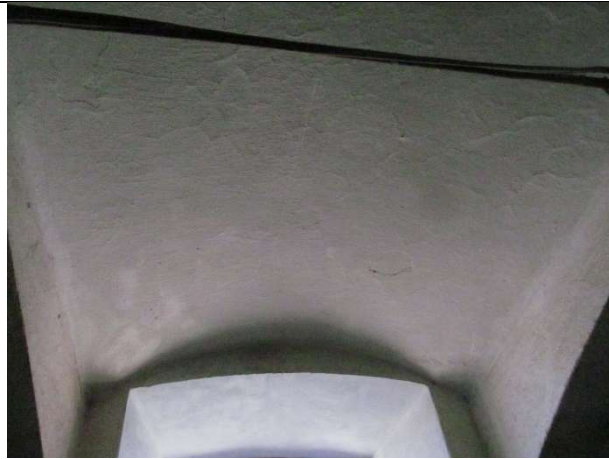
Foto Nr.131

Griestos ir redzamas daudzslāņainas apdares kārtas (foto Nr.131, foto Nr.132).

Ēkas apdare ir pussagruvušā tehniskā stāvoklī.

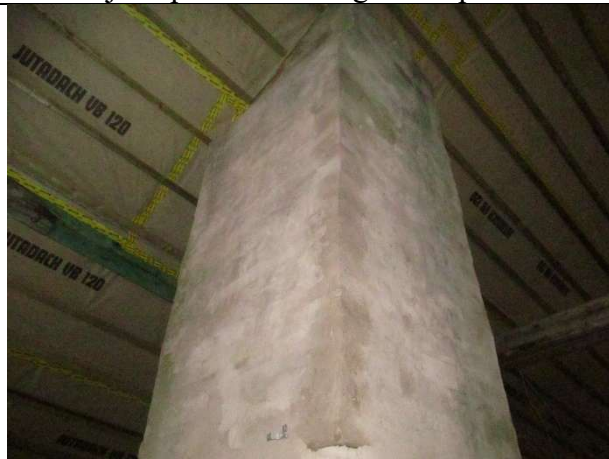
Foto Nr.133

Ēkai ir skurstenis (1,11x0,86m) , kurš balstās uz pirmā stāva starpsienu starp kūts telpu un tehnisko telpu. Virs jumta esošā skursteņa daļa ir pārmūrēta Otrā stāvā esošā daļa ir apmesta (foto Nr.133). Tehniskajā telpā ir redzama gaisa noplūdes ventilācijas restes (foto Nr.134).

Skurstenis ir apmierinošā tehniskā kārtībā.

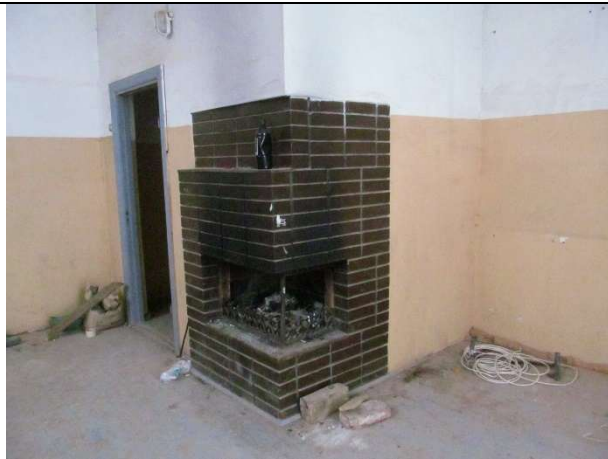
Foto Nr.135

Atpūtas telpā ir kamīns (foto Nr.135) ar pieslēgumu skurstenim (foto Nr.136). Nokvēpusī kamīna priekšpuse norāda, ka sistēma ir slikti darbojusies.

Kamīns un krāsns pieslēgums ir neapmierinošā tehniskā stāvoklī

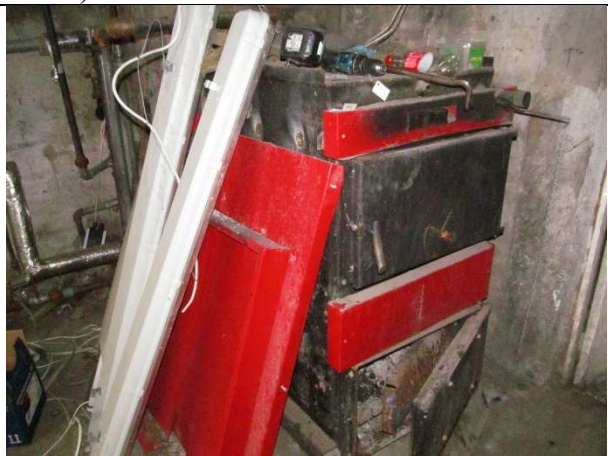
Foto Nr.137

Tehniskā telpā ir apkures krāsns (foto Nr.137) ar nekvalitatīvi veidotu pieslēgumu skurstenim (foto Nr.138)

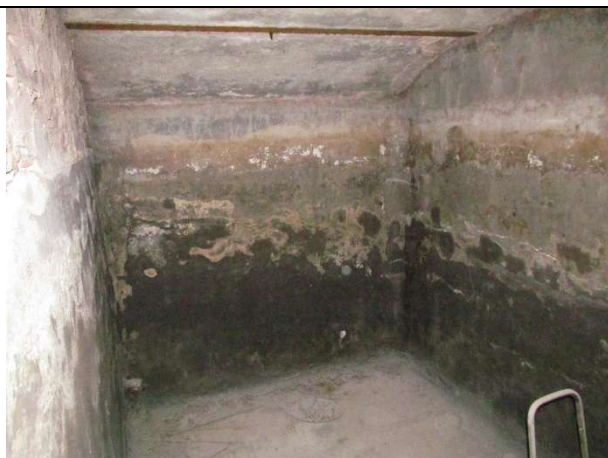
Foto Nr.139

Otrajā stāvā starp skursteni un ārsienu ir ķieģeļu mūrējuma veidots ūdens rezervuārs 4,6mx1,8mx1,0m, kas balstās uz ķieģeļu starpsienas un pirmā stāva pārseguma velves (foto Nr.139). Pirmajā stāvā pārseguma velvē ir redzama ūdens padeves atvere (foto Nr.140).

Vēsturiskā ūdens rezervuāra otrajā stāvā tehniskais stāvoklis ir nosacīti apmierinošs.

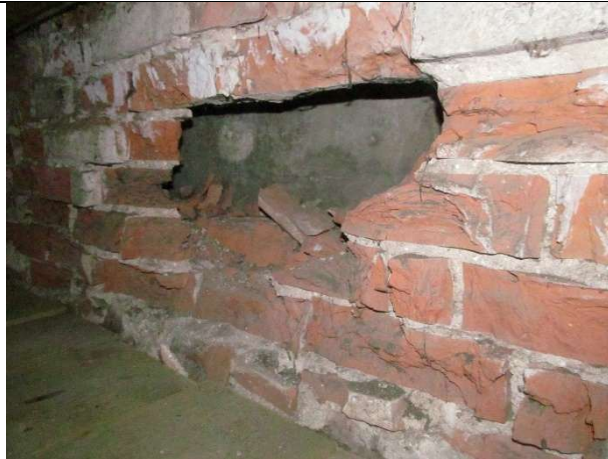
Foto Nr.141

No trijām pusēm (ārsiena, otrā stāva siena, siena pie skursteņa) ir 10cm gaisa sprauga ar rezervuāra pusķieģeļu sienas apšuvumu (foto Nr.141, foto Nr.142). Apšuvums vietām ir izdrupis.

- ~) pārseguma metāla sijas korodējušas,
- ~) pusķieģeļu apšuvums vietām ir bojāts,
- ~) koka noseglājs ir daļēji sabrucis

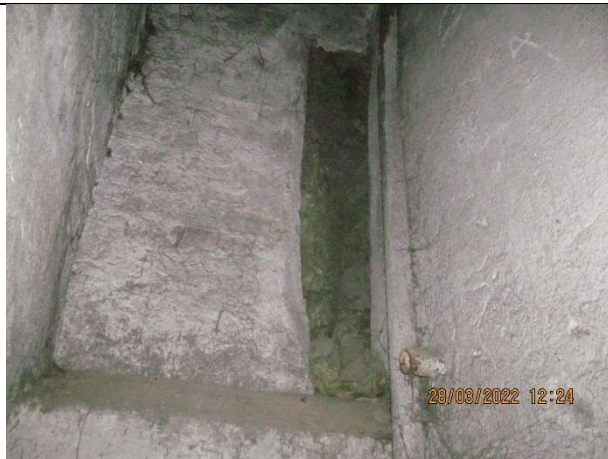
Foto Nr.143

Gaisa starpkārta ir savienota ar kāpņu telpu – pie ārsienas ar garenu atveri (foto Nr.143). Pie slkursteņa ar ķieģeļa lieluma atveri (foto Nr.144).

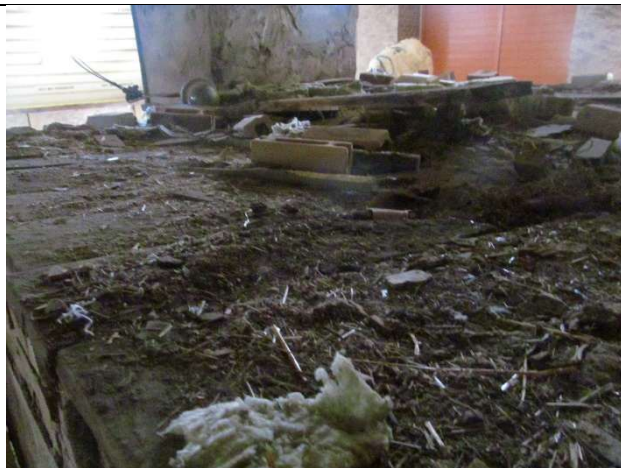
Foto Nr.145

Rezervuārs ir pārsegts ar pusķieģeļa velves mūrējumu, kas balstās uz metāla dubult T sijām (konstrukcija aprakstīta sadaļā pārsegumi). Virs pārseguma ir 7cm bieza smilšu kārtā, kas nosepta ar 40mm dēļu kārtu (foto Nr.145). Dēļu kārtā ir daļēji sabrukusi. Rezervuāram ir saglabājusies pludiņa sistēma (foto Nr.146, foto Nr.147, foto Nr.148).

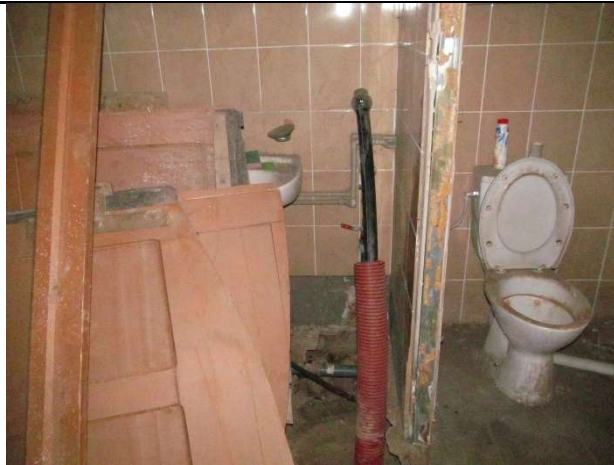
Foto Nr.153

Ēkā ir ievadīts jauns ūdensvada ievads $\varnothing 50 \times 4,6$ (foto Nr.153) un ir esošs kanalizācijas $d=100$ pieslēgums esošai kanalizācijas sistēmai $d=160$ ēkas dienvidu galā.

Ūdensvada ievads un kanalizācijas pieslēgums ir apmierinošā tehniskā stāvoklī.

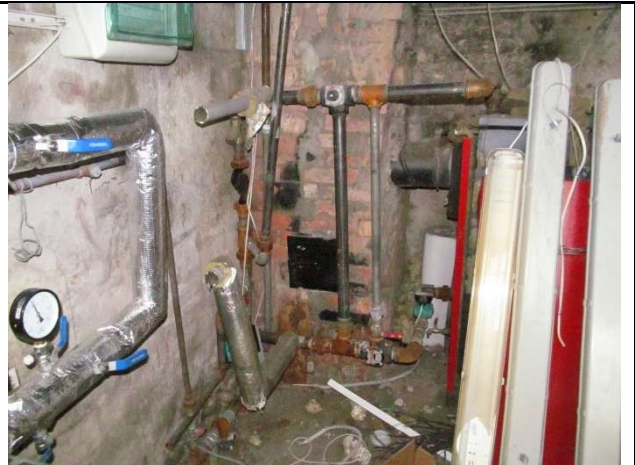
Foto Nr.154

Apkures sistēma ir demontētā (foto Nr.154), neapmierinošā stāvoklī.

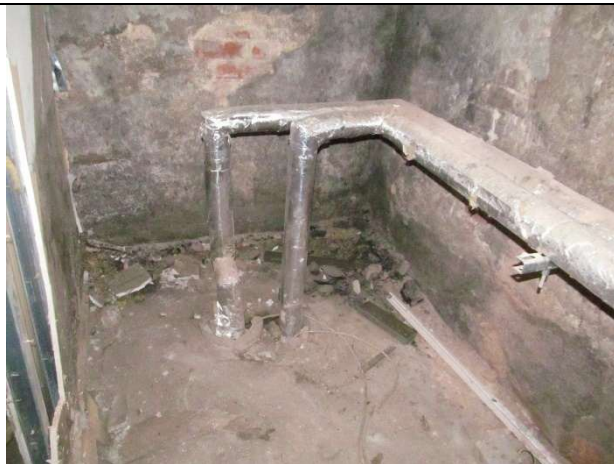
Foto Nr.155

Ēkā dienvidu galā ir siltumtrases d=48 ar siltumizolāciju d=125 ievads (foto Nr.155) ar funkcionējošu siltummezglu

Siltummezgls ir apmierinošā tehniskā stāvoklī.

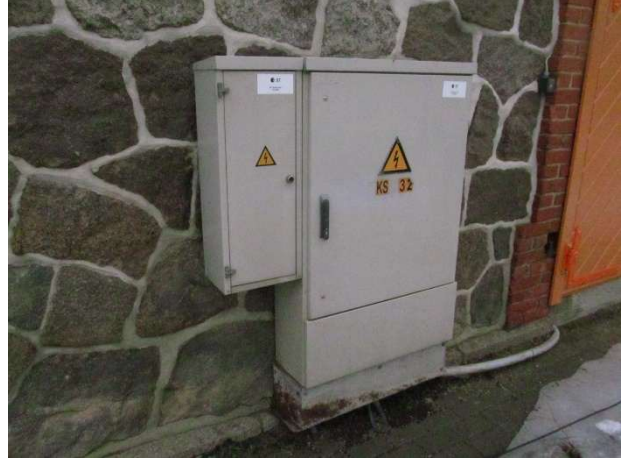
<p data-bbox="863 1559 1023 1594">Foto Nr.158</p> </div> </div>		
<p>Iekšējā elektroinstalācija ir demontētā, neapmierinoša stāvoklī.</p>

5.6.	Iekšējā elektroinstalācija	100
<p>Iekšējā elektroinstalācija daļēji demontēta un nolietojusies (foto Nr.157).</p> <p>Elektrības pievada sadalne ir ziemeļu fasādē (foto N r.158).</p>		
<div style="display: flex; justify-content: space-around;"> <div data-bbox="225 1077 863 1536">

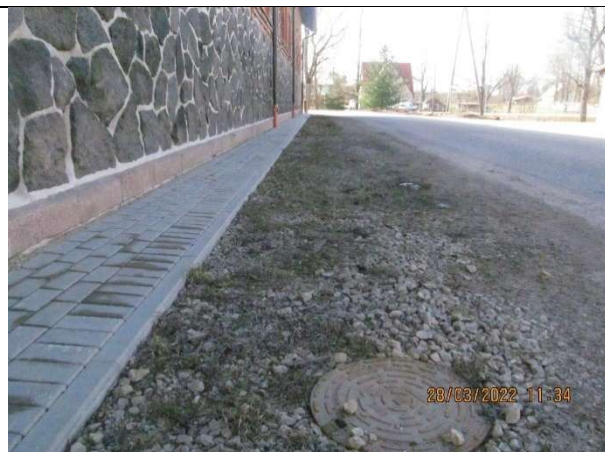
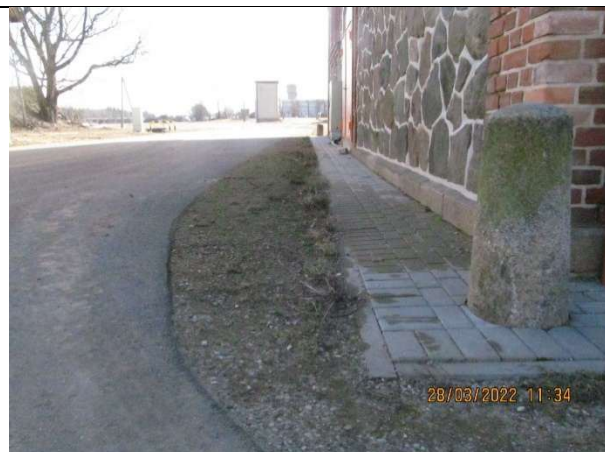
Ēkas rietumu un ziemeļu fasādē blakus esošā asfaltētā ceļa ūdeņi nokļūst pie ēkas esošajā šķembu laukumā un ēkas konstrukcijā (foto Nr.159, foto Nr.160).

Ēkai brīvi piekļūst ceļa un apkārtējie ūdeņi.

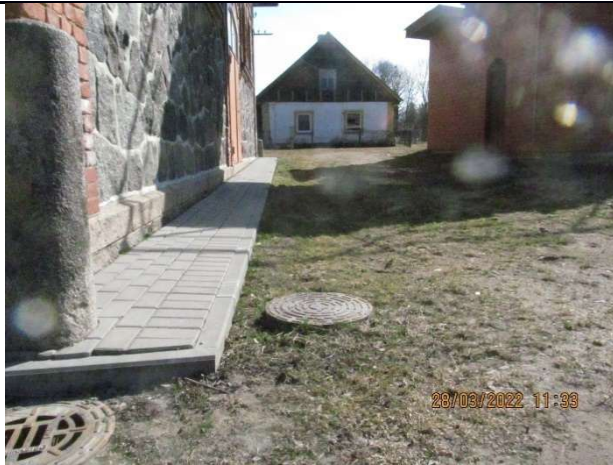
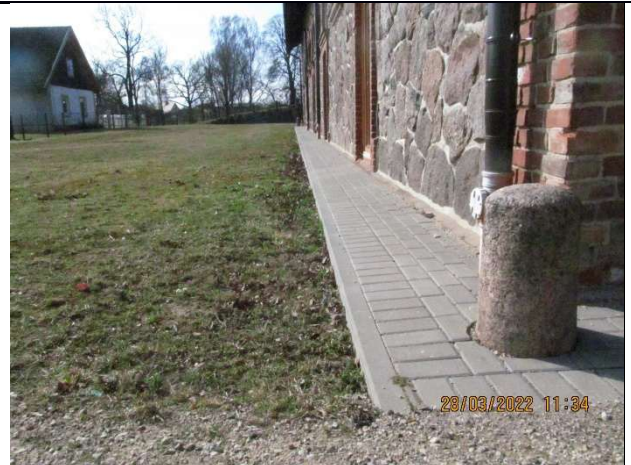
Austrumu un rietumu fasādē ēkai pieguļ zālāji (foto Nr.161, foto Nr.162).
