Tehniskās apsekošanas atzinums

Divstāvu kūts (vēsturiskais nosaukums)

būves kad. apzīm. 9664 088 0244 001,

Ķeņča iela 2, Kocēni, Valmieras novads

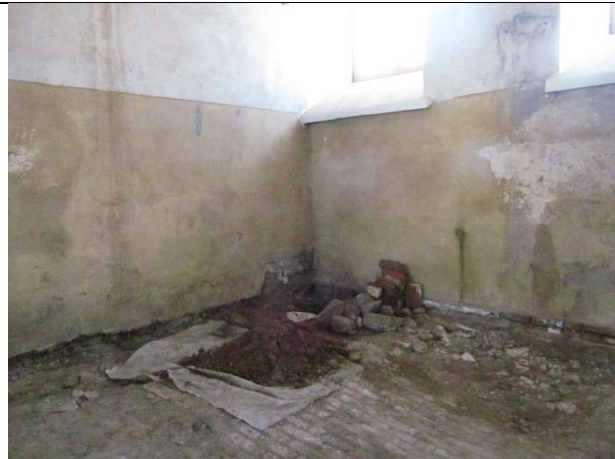
4.1.	Pamati	30
<p>PAMATNE – apsekošanas laikā tika atrakti pamati ēkas iekšienē (foto Nr.1), pie rietumu ārsienas un starpsienas starp kūti un tehnisko telpu. Grīdas pamatnē smilts-grunts sajaukums ar akmeņiem, akmeņu šķembām, ķieģeļiem (foto Nr.1 un Nr.2). 1,1m dziļumā sākas sarkans viegla smilšmāla slānis un uzrādās arī uz atzīmes -1,3m (10cm zem pamatu konstrukcijas). Atraktā grunts ir mitra. Ūdens nav vērojams. Izraktais smilšmāls pēc dažām dienām paliek ciets.</p>

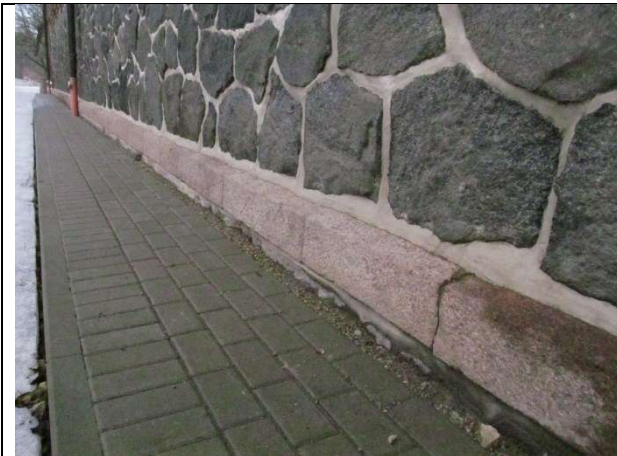
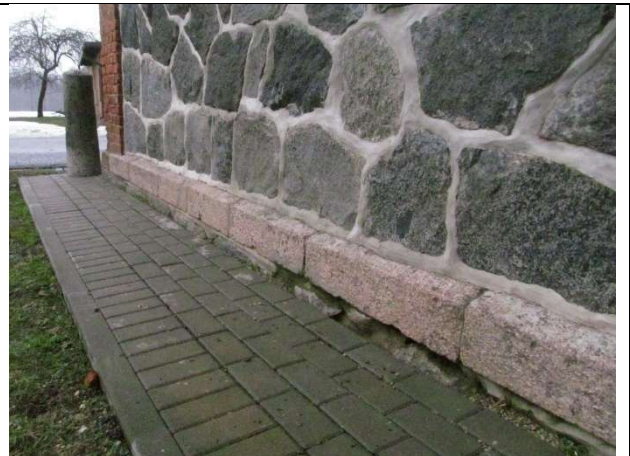
Ēkai ir ierīkota betona bruģa apmale 70cm platumā (foto Nr.5 un foto Nr.6)

Ēkas apmale ir labā tehniskā stāvoklī.

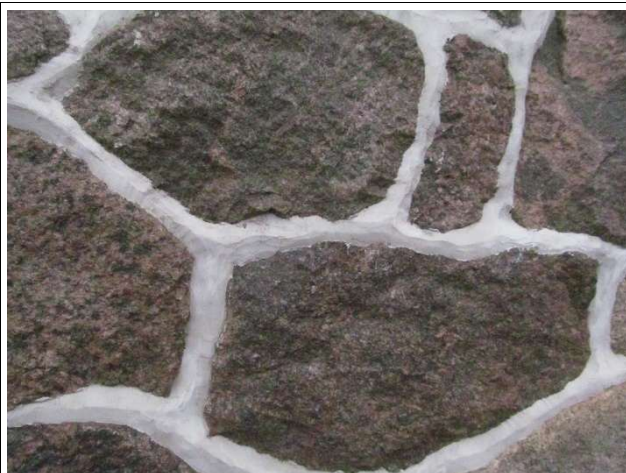
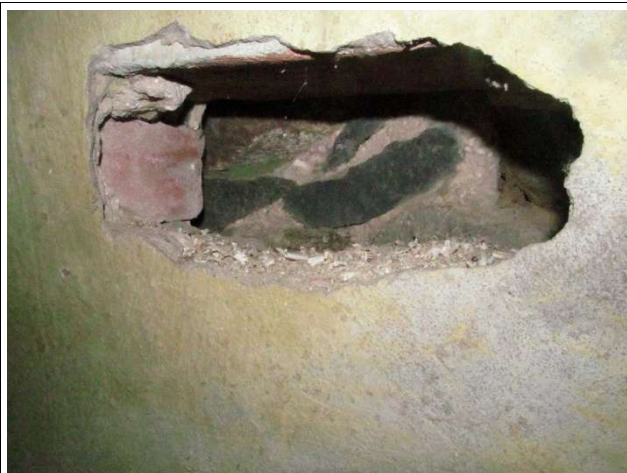
Ēkai sienas mūrētas no laukakmeņiem ar kaļķa javu ar izšuvošanu (foto Nr.7 un foto Nr.8).

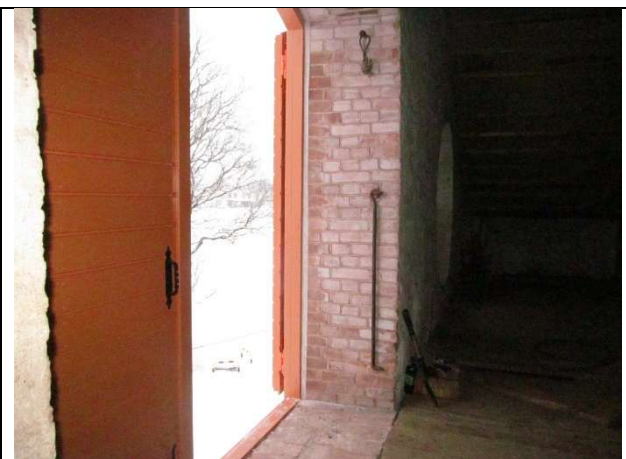
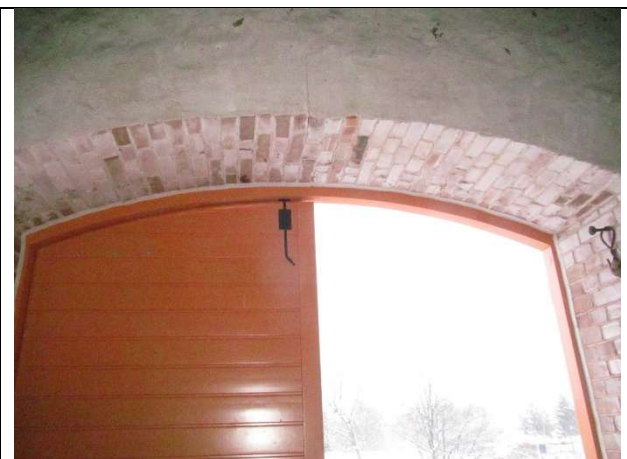
Logu un durvju ailes ierīkotas no māla ķieģeļu mūrējuma ar kaļķa javu (foto Nr.9 un foto Nr.10).

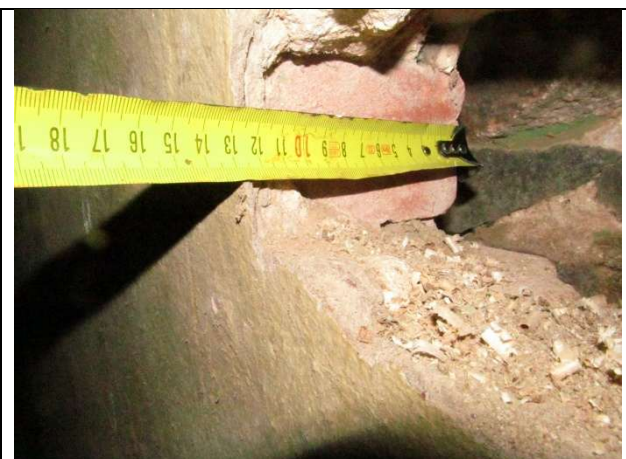
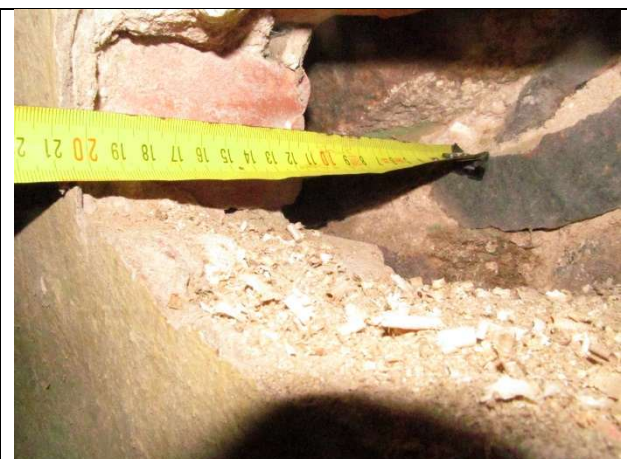
Akmens mūrējuma ārsienas un pirmā stāva ailes no iekšpuses ir apmūrētas ar pusķieģeļa biezuma (130mm) sienas mūrējumu no māla ķieģeļiem ar 7cm gaisa spraugu (fotoNr.11 un foto Nr.12).

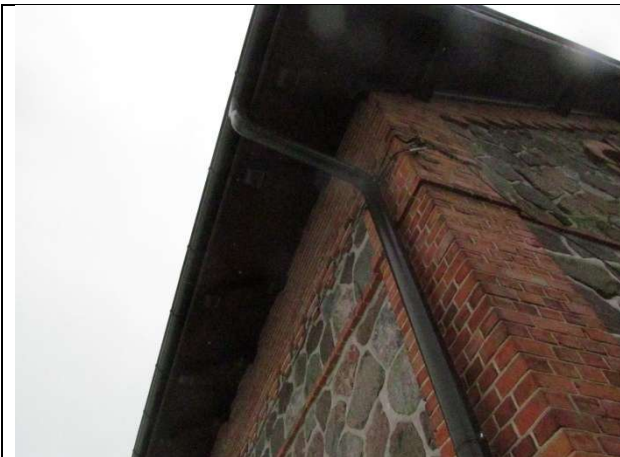
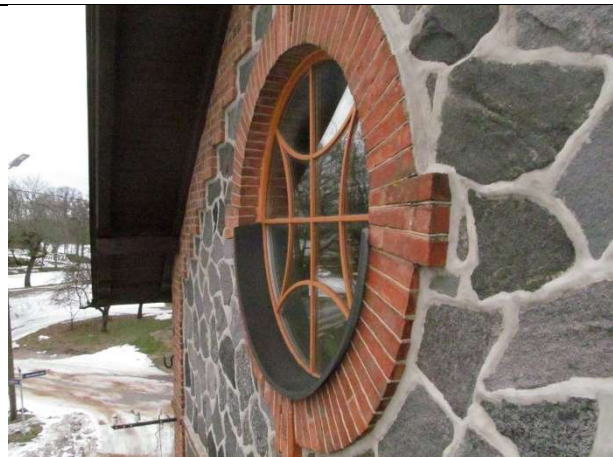
Ēkas stūri un aiļu malas portāli mūrēti ar māla ķieģeļiem (280x135x70mm) uz kaļķa javas. Šis mūrējums izceļas par 2cm līdz 6cm no laukakmens mūrējuma plaknes (foto Nr.13 un foto Nr.14). Ārsienas laukakmens mūrī ir veikta šuvju aizpildīšana ar Sakret CLp+ javu. Logu aiļu, portālu un stūra rustu māla ķieģeļiem ir vietām izdrupušas šuves.

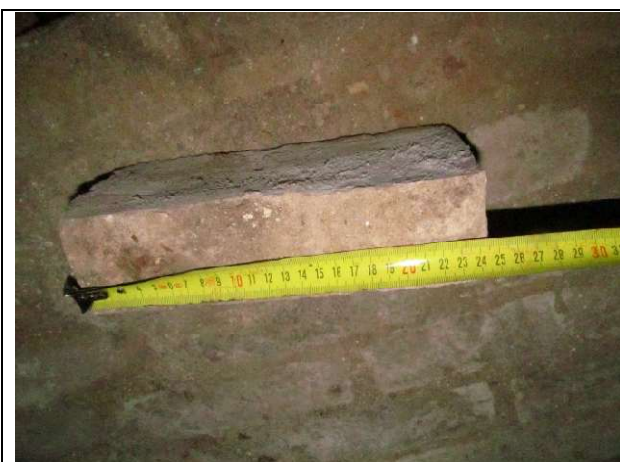
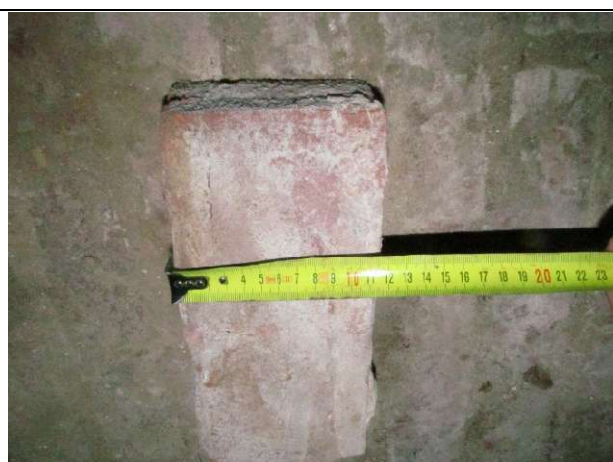
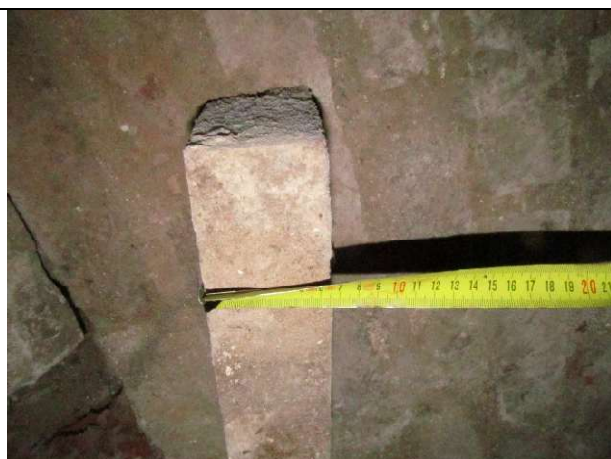
Ēkas būvniecībā ir izmantoti pilnie māla ķieģeļi ar dažādiem izmēriem – piemēram 245x115x65 (fotoNr.15, foto Nr.16, foto Nr.17).

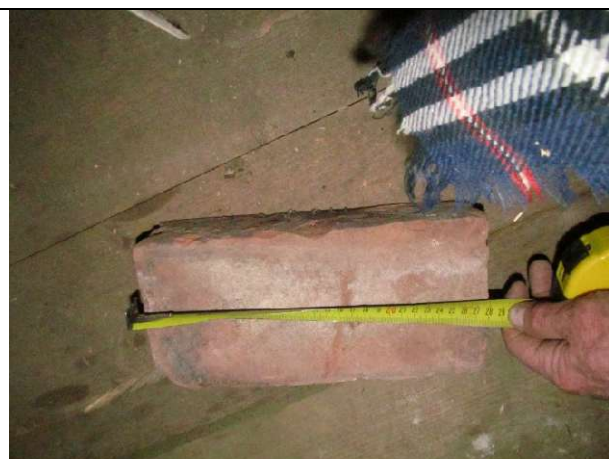
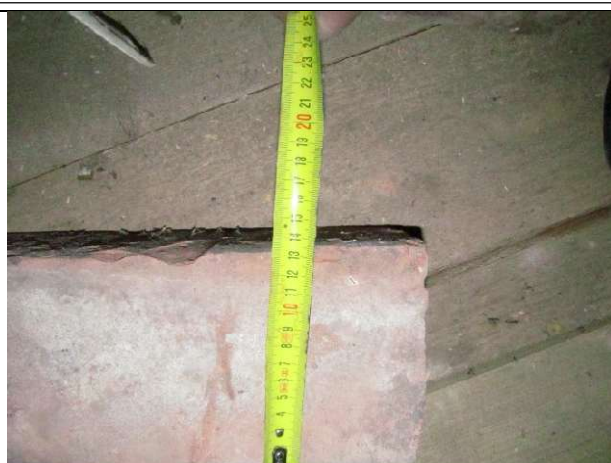
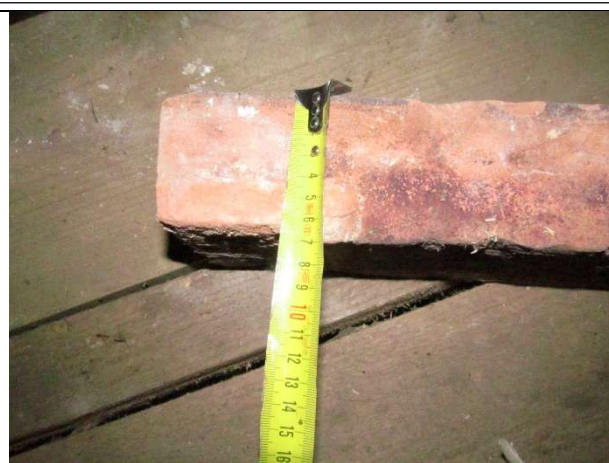
Ķieģeļu izmēri 280x135x70 (foto Nr.18, foto Nr.19, foto Nr.20).

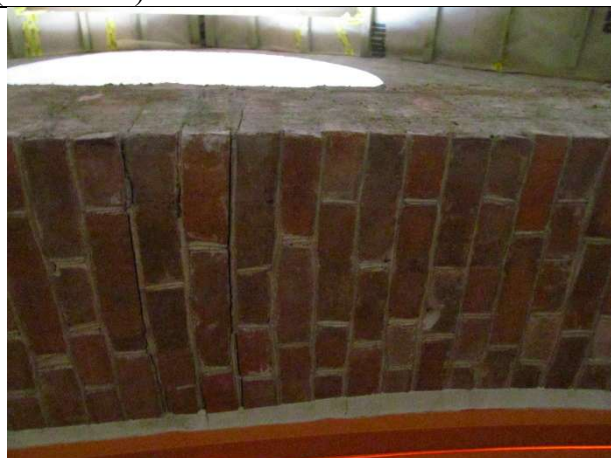
Foto Nr.23

Otrā stāva dienvidu gala sienas vārtu ailas arkā plaisas ar atvērumu līdz 3mm (foto Nr.23). Otrā stāva dienvidu gala sienai plaisas no abiem vārtu ailas stūriem slīpi uz augšu ar atvērumu līdz 5mm (foto Nr.24).

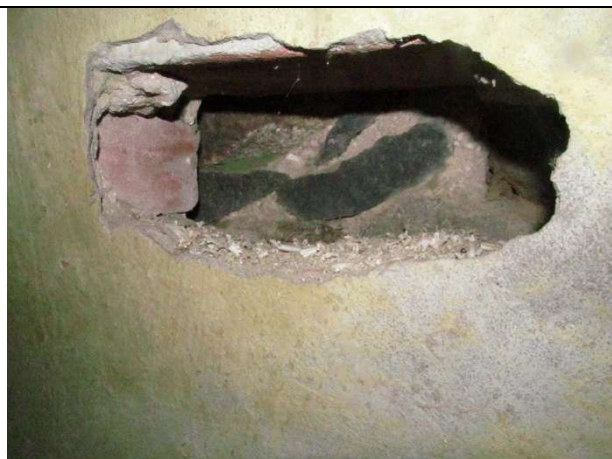
Foto Nr.25

4.4.	Laukakmens mūra iekšējais ķieģeļu apšuvums	50
<p>Pirmā stāva ārsienas laukakmens mūris un sānu durvju aiļu sienas ir distancēti (gaisa sprauga 7cm) apmūrētas ar 13cm platu māla ķieģeļu sienu uz kaļķa javas(foto Nr.25). Šis ķieģeļu apšuvums balstās uz laukakmens pamatos mūrētiem ķieģeļiem (foto Nr.26) un mūrēts līdz augšējā stāva grīdas sijām ar noslēgtu augšu.</p>

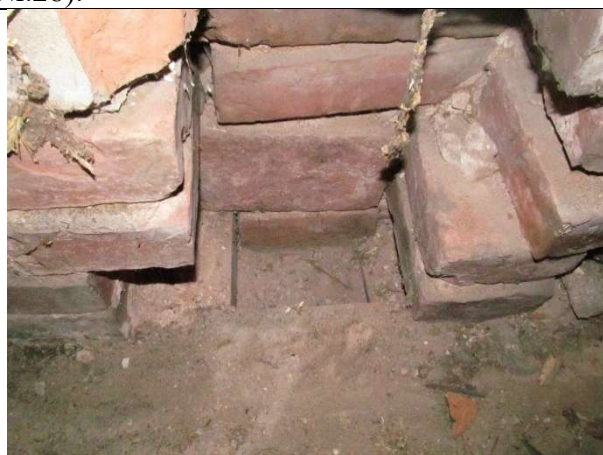
Foto Nr.27

Otrajā stāvā ir gaisa starpkārtas vēdināšanas atvērumi grīdas līmenī (foto Nr.27) un gala sienā (foto Nr.28).

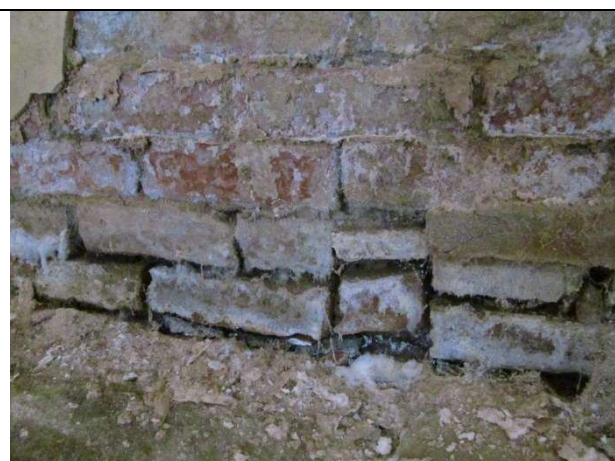
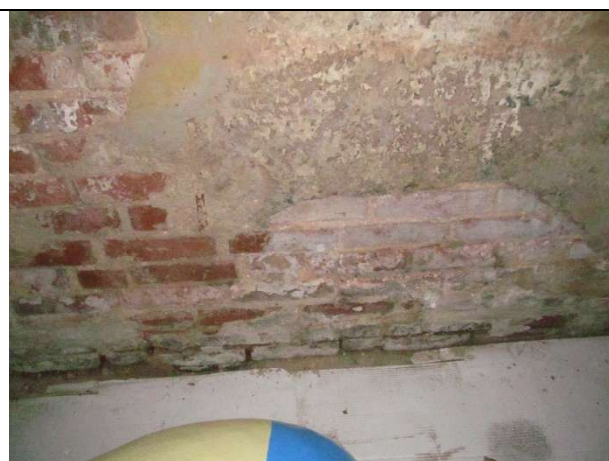
Vietām ķieģeļu apšuvuma šuves apakšējā daļā ir izdrupušas (fotoNr.31, foto Nr.32).

Laukakmens mūra iekšējā ķieģeļu apšuvuma tehniskais stāvoklis ir neapmierinošs.

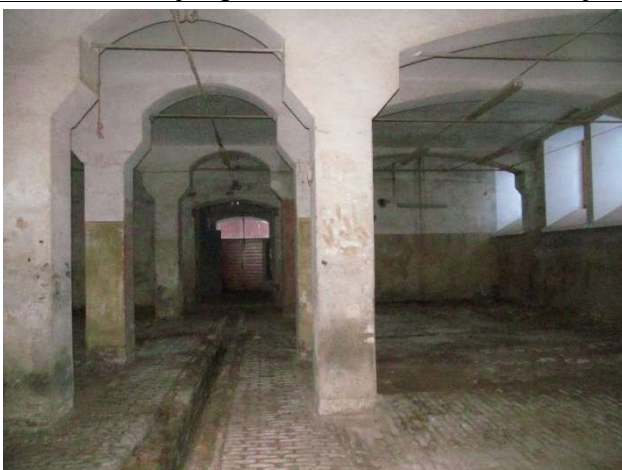
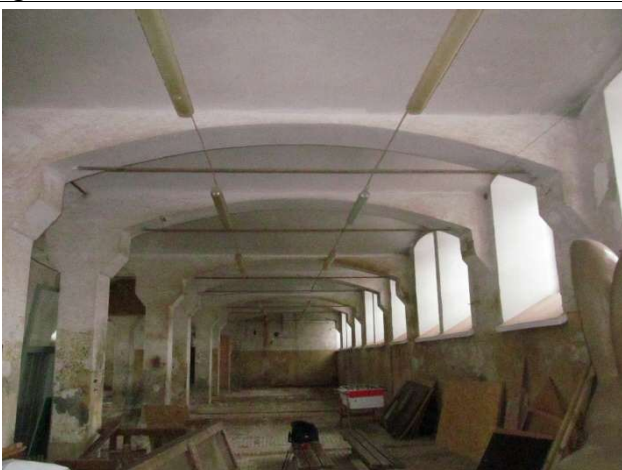
Būves nesošo konstrukciju un telpisko noturību šķērsvirzienā veido māla ķieģeļu kolonnas ar māla ķieģeļu arkveida sijām, kas balstās uz kolonnām un ārsienām foto (Nr.35, Nr.36, shēma Nr.1 Ēkas griezum). Kūts zālē ir astoņas kolonnu un arku rindas ar soli 2,6m un 4,9m šķērsvirzienā. Šīs konstrukcijas platums ir 54cm, arkveida siju augstums ~75cm.

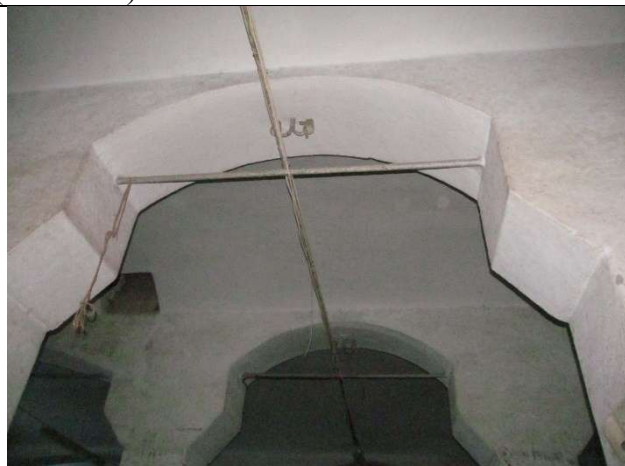
Foto Nr.37

Visas arku un kolonnu līnijas garumā, ēkas šķērsvirzienā, 400mm no arkas apakšas ir metāla stienis Ø 32mm savilce (foto Nr.37) ar enkurojumu laukakmens mūra sānu sienās, redzams fasādē (fotoNr.38).

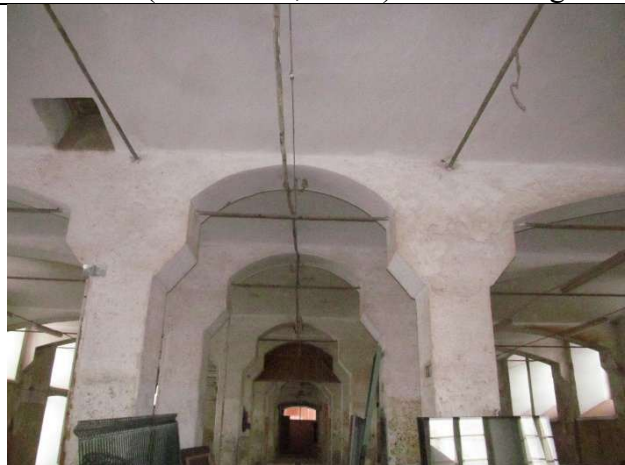
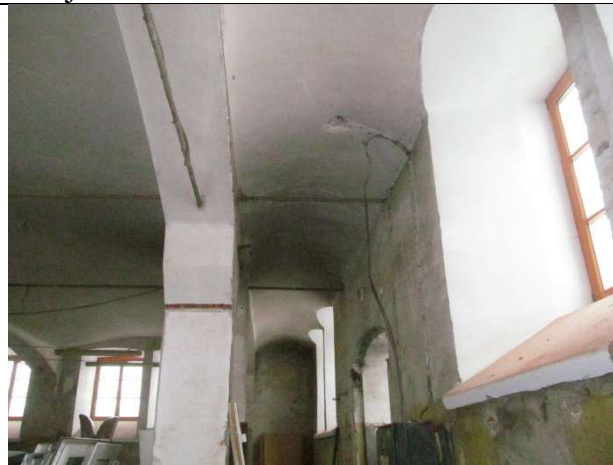
Ēkas ziemeļu galā ir ēkas garenvirziena stiprinājums - divas metāla savilces garenvirzienā (jo ir divas kolonnu rindas garenvirzienā) sākot ar trešo kolonnu rindu virzienā uz gala sienu, kur arī ir noenkurota (foto Nr.39., Nr.40). Šo savilču galu enkurojumi vizuāli neuzrādās.

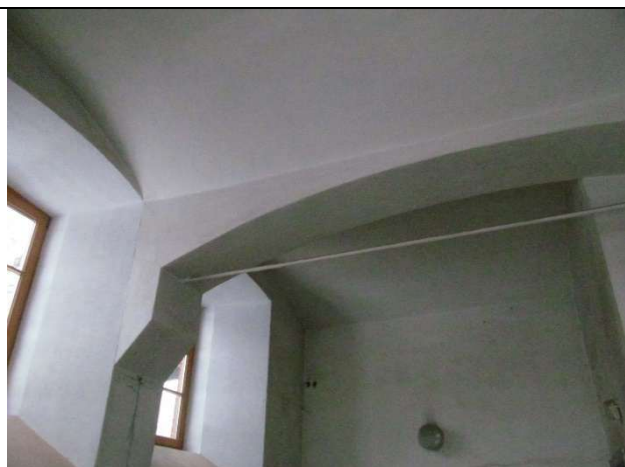
Foto Nr.41

Būves dienvidu gala ir ēkas garenvirziena stiprinājums - starpsienā starp kūti un pārējām telpām (sadzīves un katlu telpa) ir divas mūra konsoļu un uz tām balstošo ķieģeļu arku līnijas (analogas kūts zālē esošajām) ar skatu uz dienvidu gala sienu (foto Nr.41., foto Nr.42).

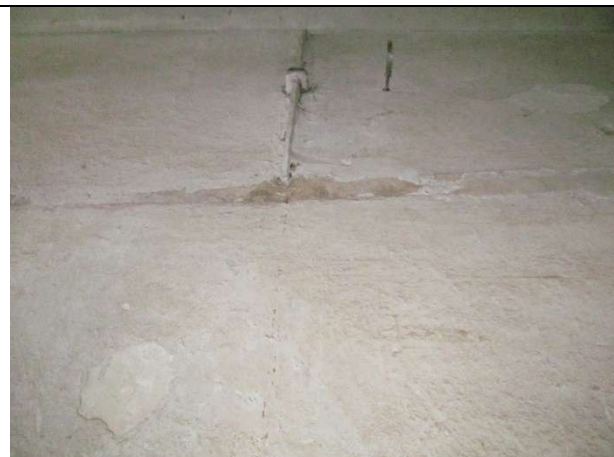
Foto Nr.43

Konstrukcija ir savilkta ar metāla stieni Ø32mm, kuras enkurojumu redzam sienā kūts zāles pusē (foto Nr.43, foto Nr.44).

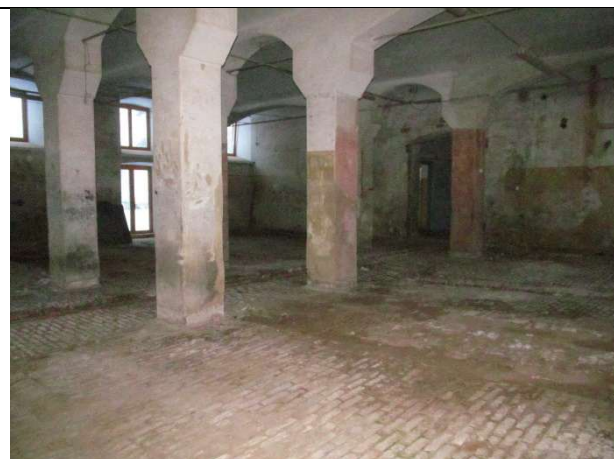
Foto Nr.45

Kolonnas ir mūrētas no pilniem māla ķieģeļiem ar šķērsriezumu 54cmx54cm uz kaļķa javas. Augšējā daļā 40cm augstumā ir konsoles paplašinājums 1090mm platumā (foto Nr.45, foto Nr.46).

Mūra kolonnas un arkveida sijas ir apmierinošā tehniskā stāvoklī.

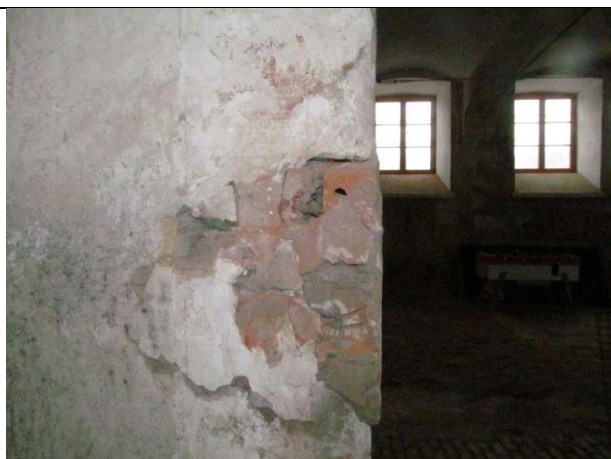
Foto Nr.49

Kūts vidū demontētās starpsienas vietā kolonnai ir divas iedobes, kas neakurāti aizmūrētas ar dobajiem māla ķieģeļiem (foto Nr.49, foto Nr.50).

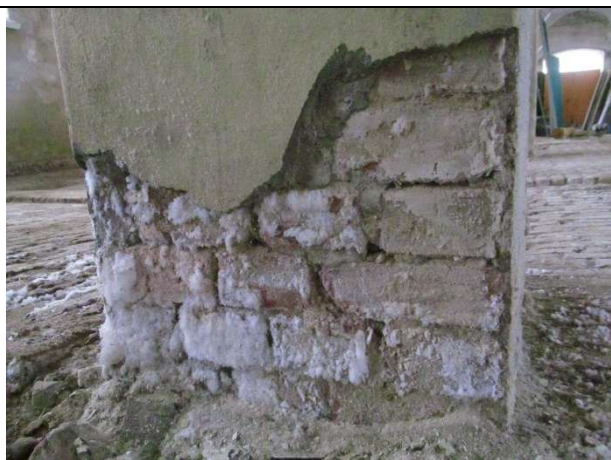
Foto Nr.51

Mūra kolonnām nav ierīkota horizontālā hidroizolācija. Kolonnu apakšējā daļā vietām ir sāļu izsvīdumi (foto Nr.51 un foto Nr.52), vietām izdrupušas šuves.

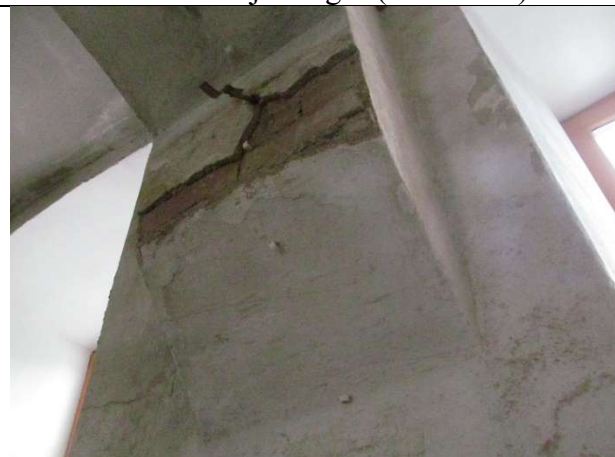
Foto Nr.53

Mūrētās arkveida sijas mūrētas no māla ķieģeļiem uz kaļķa javas ~75cm augstumā. Tās balstās uz ārsienas ķieģeļu konsoles (foto Nr.53) un uz ķieģeļu kolonnām. Otrā stāvā zem koka grīdas redzama arkveida sijas augša (foto Nr.54).

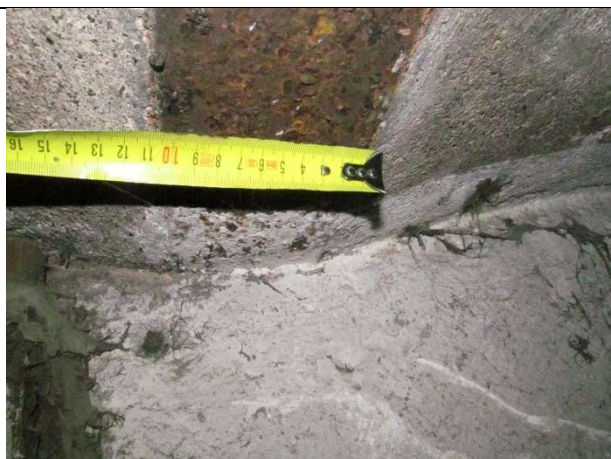
Foto Nr.60

Metāla sijas ir korodējušas (foto Nr.60).

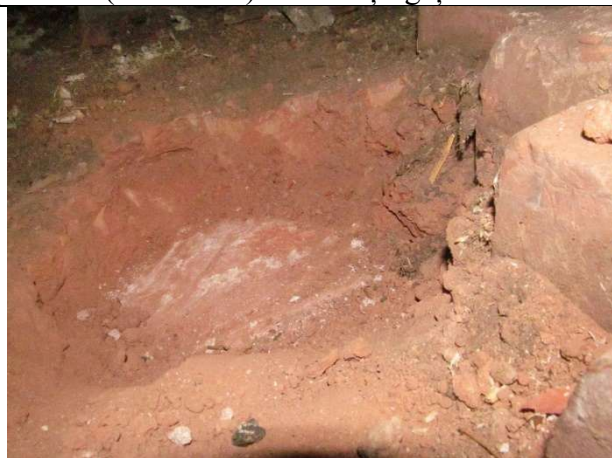
Foto Nr.67

~)Kūts pārseguma velves ir pusķieģeļa biezuma (120mm) ar 6÷9 cm māla kārtas segumu (kopā 180mm) (foto Nr.67). Velves ķieģeļi orientēti diagonālā virzienā.

Pārseguma vizuālā apskate liecina, ka konstrukcija ir bez plaisām un bez deformācijas pazīmēm.

Pārsegumi – mūrētās ķieģeļu velves ir apmierinošā tehniskā stāvoklī

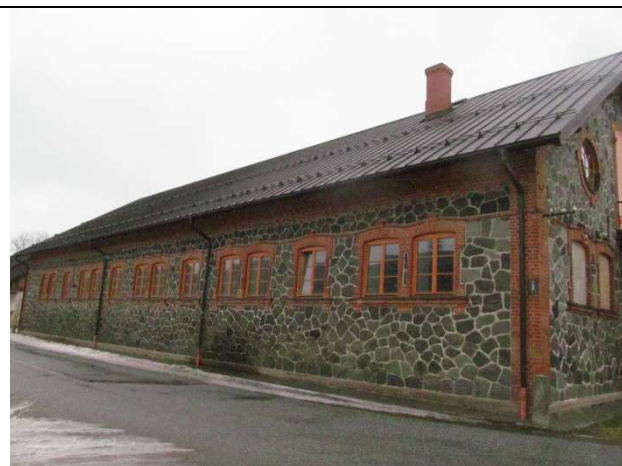
Foto Nr.77

4.8.	Jumta segums, jumta siltumizolācija	10
<p>2019.gadā jumtam ir ierīkots jauns jumta segums - WECKMAN Elegant Puralmat RR 32 (foto Nr.77) pa latojumu 32x100 ar soli 150mm, antikondensāta plēvi Jutacon 150 un ar jaunu pažobeles koka apšuvumu (foto Nr.78). Pie skursteņa ir jumta lūka, bet nav tālākā atveres konstrukcija uz iekštelpu.</p>

Jumta segums, jumta siltumizolācija ir labā tehniskā stāvoklī.

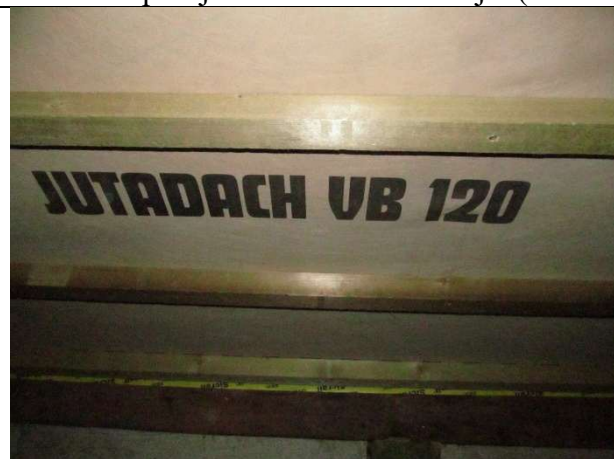
Foto Nr.79

Spārēm no apakšas piestiprināta Jutadach VB 120 aktīvā tvaika plēve (foto Nr.79). Siltumizolāciju no apakšas balsta latu 50×50 ar soli 40cm latojums. Aktīvās tvaika plēves šuves noklātas ar SIGA Sicrall vienusējo lētu tvaika izolācijai (fotoNr.80).

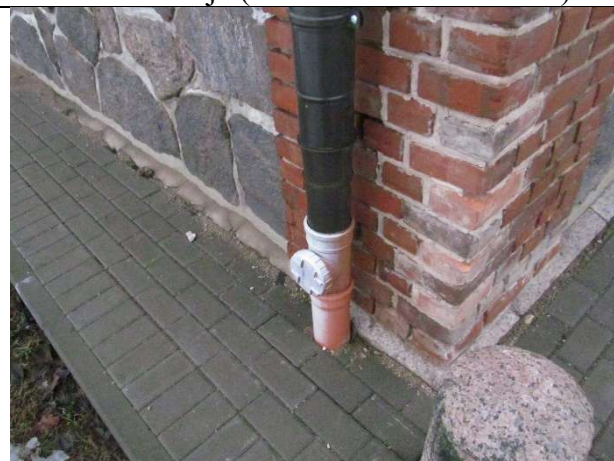
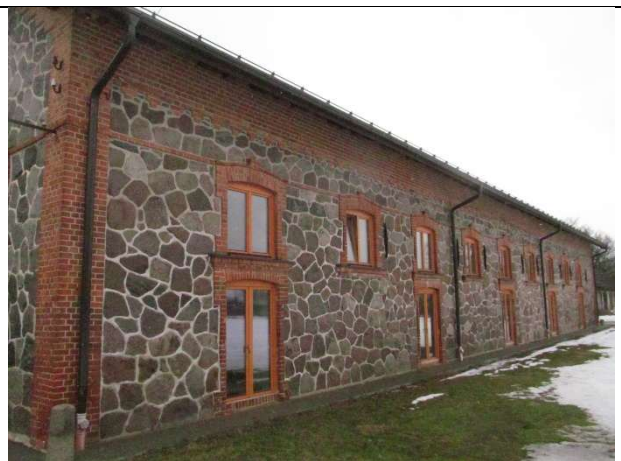
2019.gadā ierīkotas jaunas ūdens noteknes ar stāvvadiem $\text{Ø}120\text{mm}$. Stāvvadi ievadīti lietus ūdens kanalizācijā (foto Nr.81 un foto Nr.82).

Jumta teknes ir labā tehniskā stāvoklī.

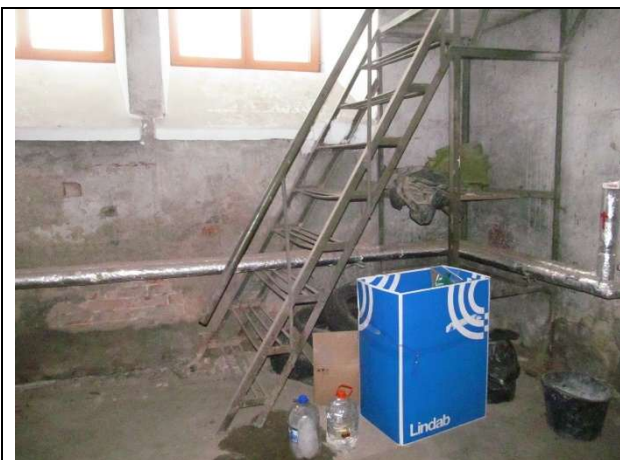
Foto Nr.83

Uz otro stāvu tehniskajā kāpņu telpā ierīkotas metāla kāpnes no metāla leņķiem 40x40 ar armatūras spraišļu pakāpieniem (foto Nr.83, foto Nr.84, foto Nr.85).

Pirmais kāpņu laids ir 1,02cm plats ar 58° stāvumu. Pakāpienu dziļums 16cm, augstums 27,5cm un neatbilst soļu garumam.

Otrais kāpņu laids ir 68cm plats ar 54° stāvumu. Pakāpienu dziļums 16cm, augstums 22cm un atbilst soļu garumam.

Metāla kāpnes ir apmierinošā tehniskā stāvoklī.

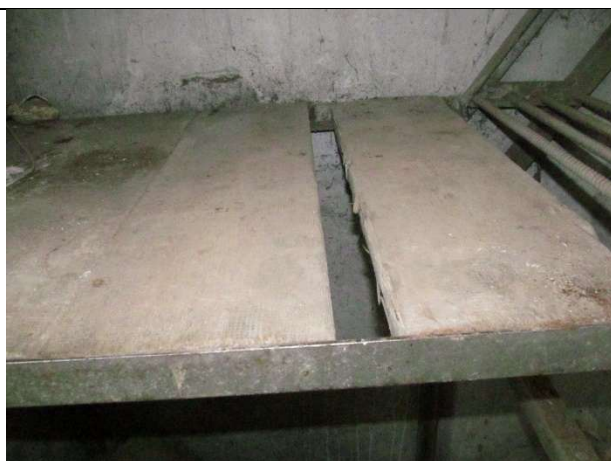
Foto Nr.86

Kāpņu laukumā ir ieklāts dēļu klājs 40mm biežumā (foto Nr.86).

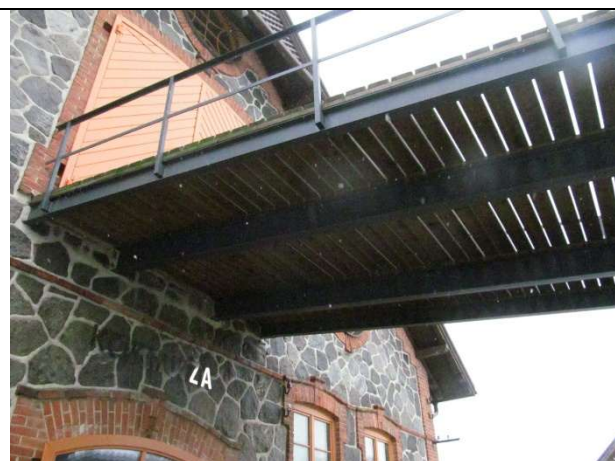
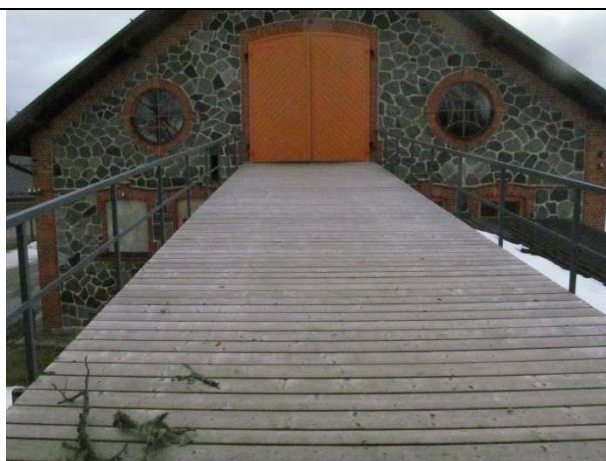
Pārejas tilta nesošā konstrukcija sastāv no divām metāla sijām $h=200\text{mm}$ gar malām un divām metāla sijām $h=300\text{mm}$ iekšējā daļā. Laiduma garums ir 6,2m. Metāla sijas ir krāsotas. Klājā ierīkoti antiseptizēti dēļi $b=50\text{mm}$ (foto Nr.87, foto Nr.88).

Pārejas tilts ir labā tehniskā stāvoklī.

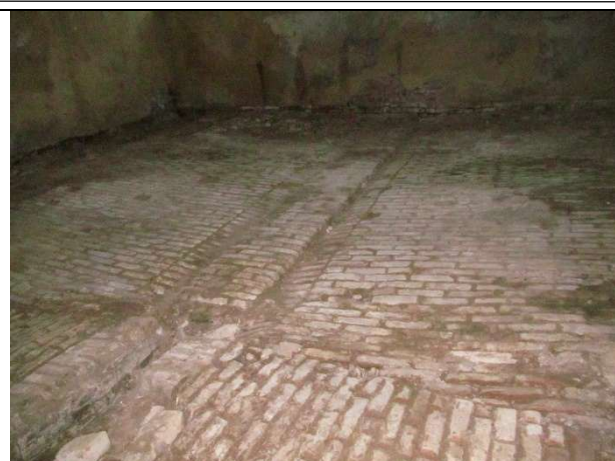
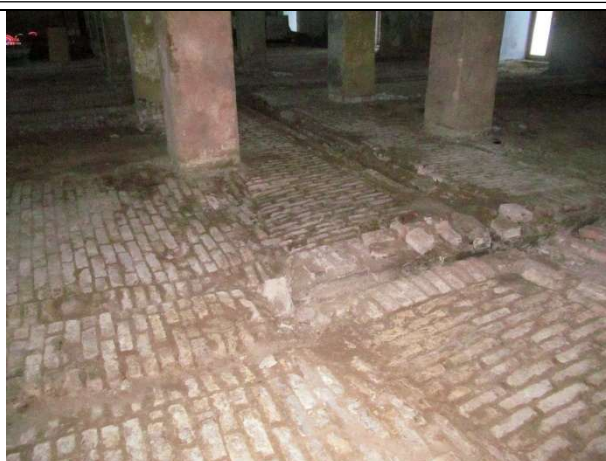
Kūts telpā ir saglabājusies vēsturiskā ķieģeļu grīda 75% platībā (349,78m²) no visas telpas grīdas (465,94m² ar durvju ailēm) (foto Nr.89, foto Nr.90, shēma Nr.2 Pirmā stāva grīda).

Kūts ķieģeļu grīdai ir vēsturiska vērtība.

Pirmā stāva grīdas ir neapmierinošā tehniskā stāvoklī.

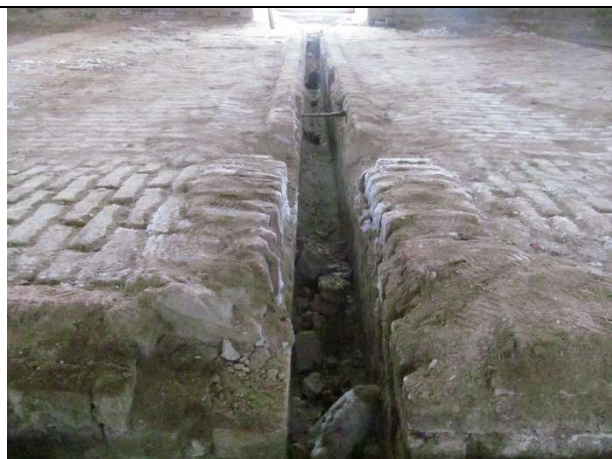
Foto Nr.91

Telpā ir vircas savākšanas kanāli 20cm plati un 70cm, 50cm (maģistrālie kanāli) un 30cm (kanāli no stāvvietām) dziļi (foto Nr.91, foto Nr.92). Telpas ziemeļu daļā maģistrāliem kanāliem augšējā daļa ir drūpoša (foto Nr.92).

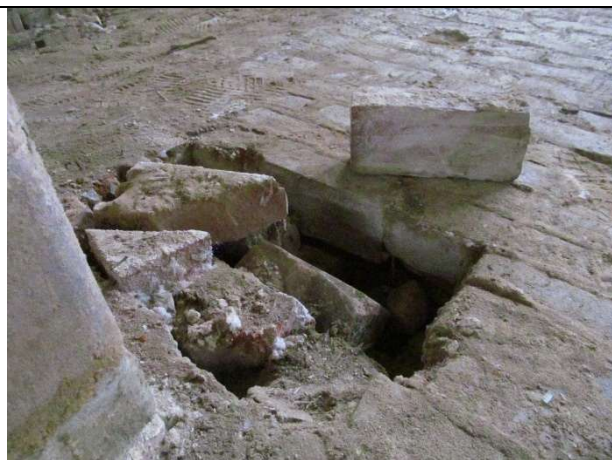
Foto Nr.95

Ķieģeļu grīdā vietām atsedzas tukšumi (foto Nr.95). Vietām grīdā ir balti sāļu izdalījumi, kas ūdens iedarbībā izšķīst (foto Nr.96).

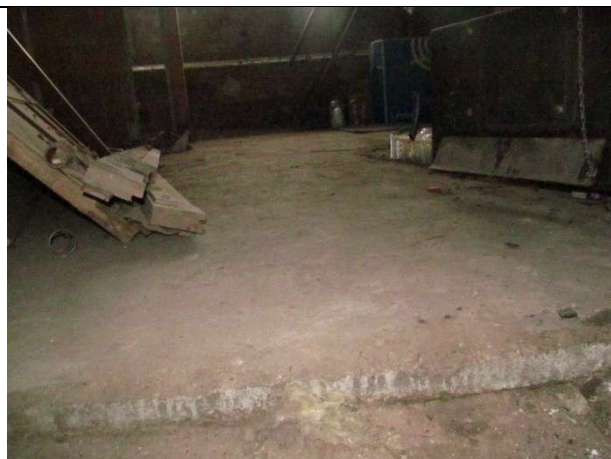
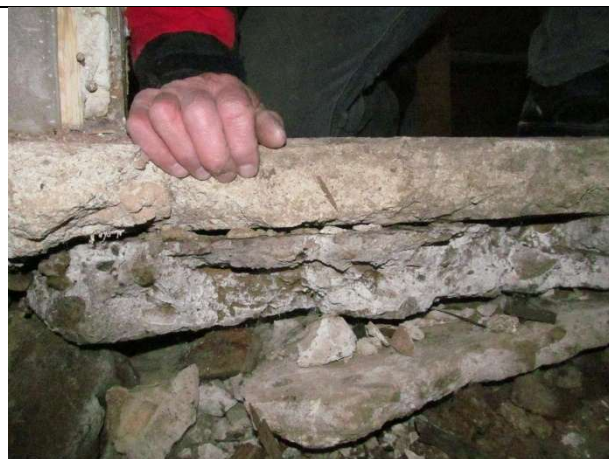
Tehniskajā telpā ir paaugstināta betona grīda (6cm augstāk nekā koridorā), kas vēsturiski veidojusies ar daudzu kārtu betonējumiem (foto Nr.97, foto Nr.98). Telpā ir izlauzta, neaizdarīta

grīda ūdens ievada vietā.

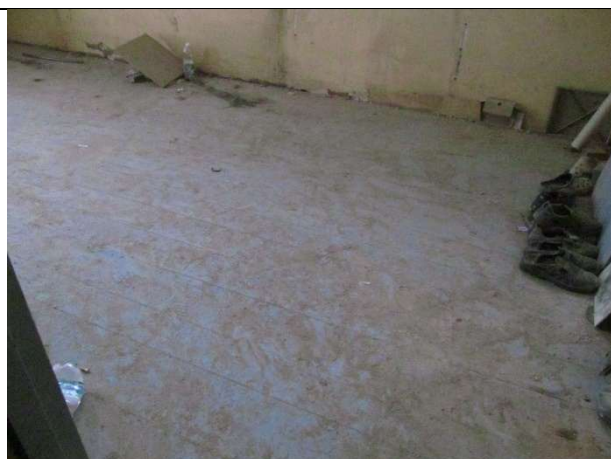
Foto Nr.99

Atpūtas telpā ir paaugstināta dēļu grīda (15cm augstāk nekā koridorā), (foto Nr.99). Koridorā ir nedaudz saplaisājusi betona grīda (12cm augstāk nekā kūts telpā). Pie ieejas kreisā pusē grīdā ir vecais ūdens ievads, kas nosegts ar finiera plāksni (1,25mx0,85m) (foto Nr.100).

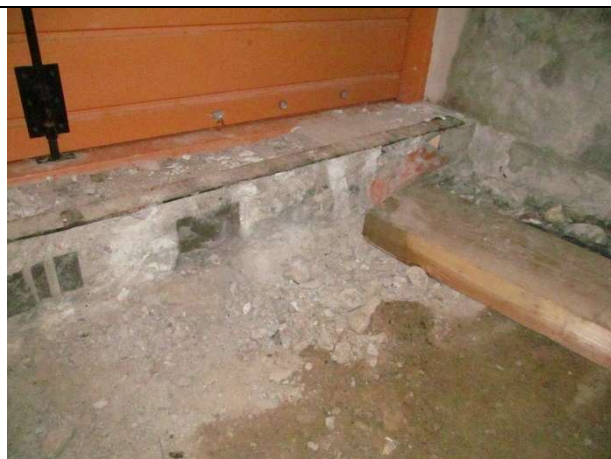
Foto Nr.101

Pie ziemeļu ieejas durvīm ir 10cm plats betona sliekšnis (foto Nr.101), kas ir 27cm augstāks par ārējo bruģi un 17cm augstāks par iekšējo ķieģeļu grīdu. Pie austrumu fasādes ieejas durvīm ir 25cm plati caurumoto māla ķieģeļu sliekšņi, kas ir 80÷120mm augstāks par iekšējo ķieģeļu grīdu (foto Nr.102). Šie sliekšņi ir ierīkoti no nepiemērota materiāla un ir sabrukšanas stadijā.

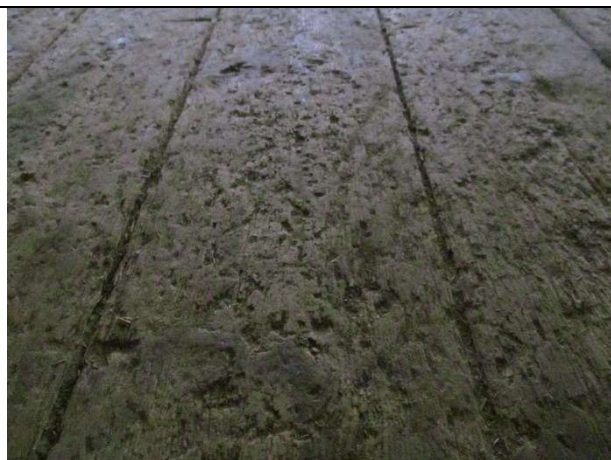
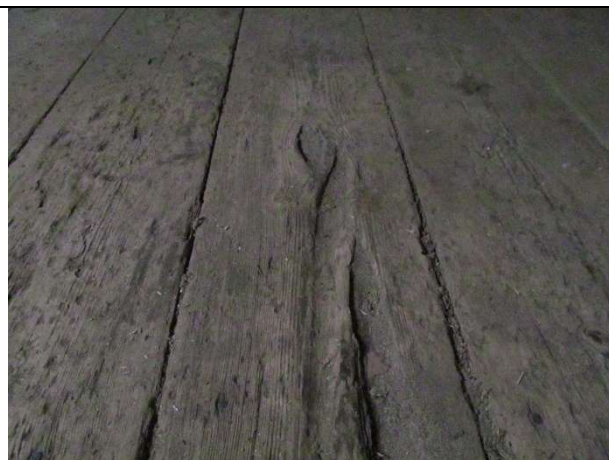
Vēsturiskā grīda ierīkota no spundētiem dēļiem 50mm biezumā un 300mm platumā (foto Nr.103, foto Nr.104) ar vēsturisku virsmas zīmējumu.

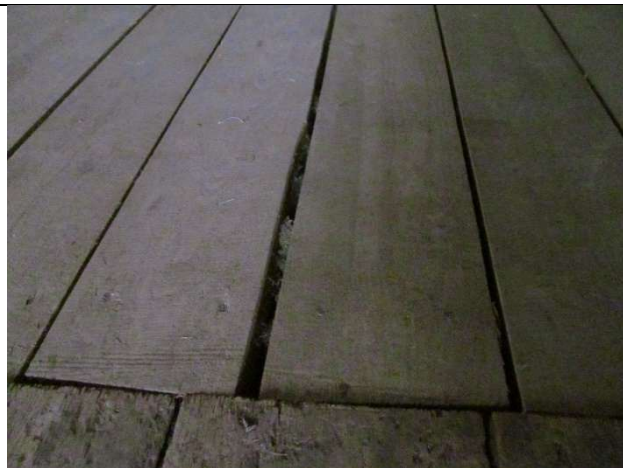
Foto Nr.105

Pagājušā gadsimtā daļa grīdas ir nomainīta uz apzāģētiem dēļiem 50mm biezumā (foto Nr.105). Jaunā grīda ierīkota no antiseptizētiem apzāģētiem 50mm bieziem un 25cm platiem dēļiem (foto

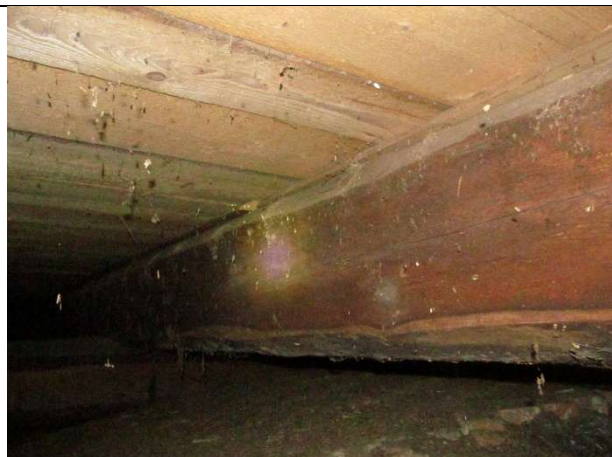
Foto Nr.107

Ēkas dienvidu galā tika atsegta grīda un pētīts pārsegums un pagrīde. Grīda balstās uz grīdas sijām 250x300(h)mm, kas ir ēkas šķērsvirzienā (foto Nr107). Daļa no sijām ir mainītas vai pastiprinātas (foto Nr.108).

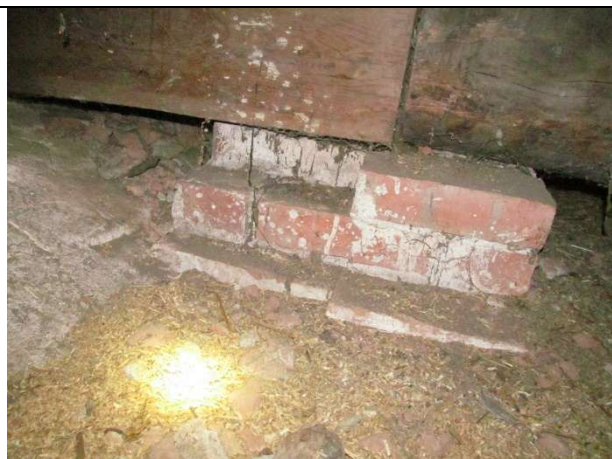
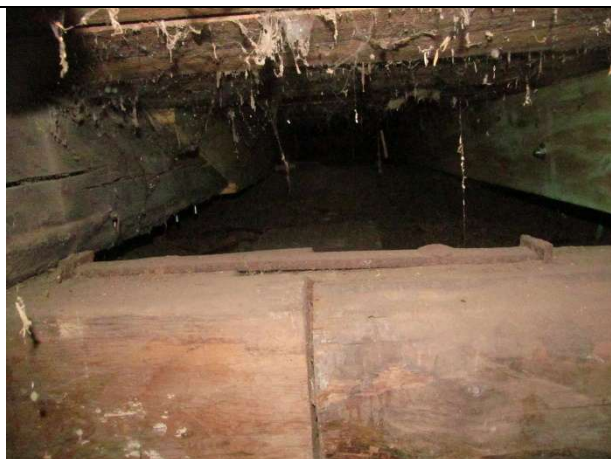
Šķērsvirziena grīdas sijas balstās uz garenvirziena divām koka siju rindām vidus daļā, kas balstās uz kolonnām (foto Nr.109, foto Nr.110) un

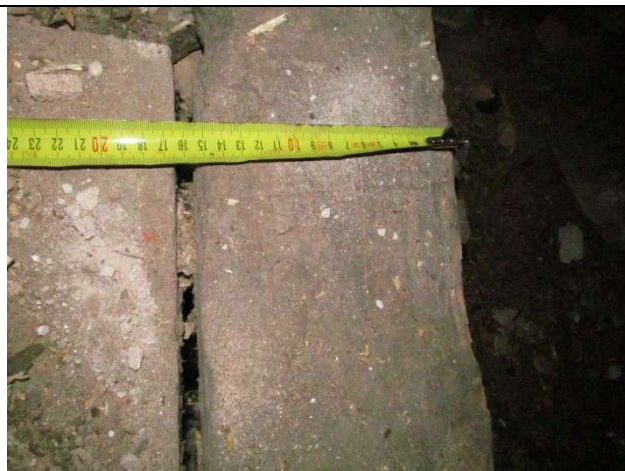
Foto Nr.111

gar ēkas ārēsienu esošajām mūrlatām 150x150mm (foto Nr.111). Mūrlatas nav mainītas. Grīdas konstrukcijā ir saglabājusies viena vēsturiskā barības padošanas lūka (foto Nr.112).

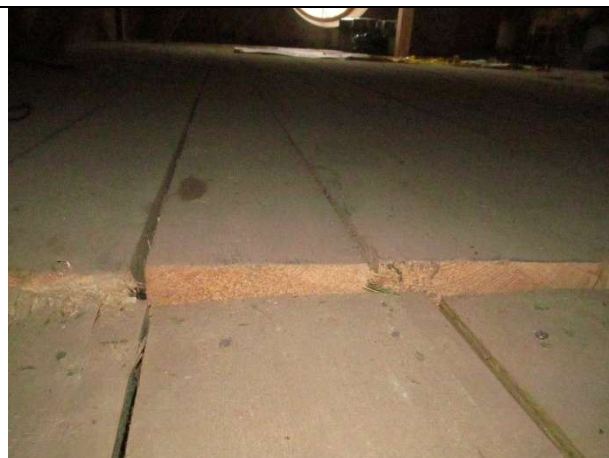
Grīdas segums ir ar ievērojamām līmeņu starpībām – līdz 5cm, malās starpība ir lielāka – līdz 11cm. Ir arī lokālas līmeņu starpības – līdz 4cm (foto Nr.113, Nr.114).

Otrā stāva koka grīdas tehniskais stāvoklis ir nosacīti apmierinošs.

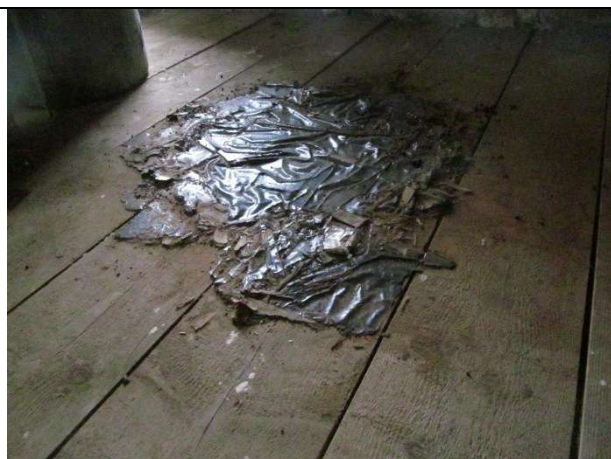
Foto Nr.115

Grīdā dažās vietās ir bituma piesārņojums (foto Nr.115). Pagājušā gadsimtā grīdā ir veidojies eļļas piesārņojums (foto Nr.116).

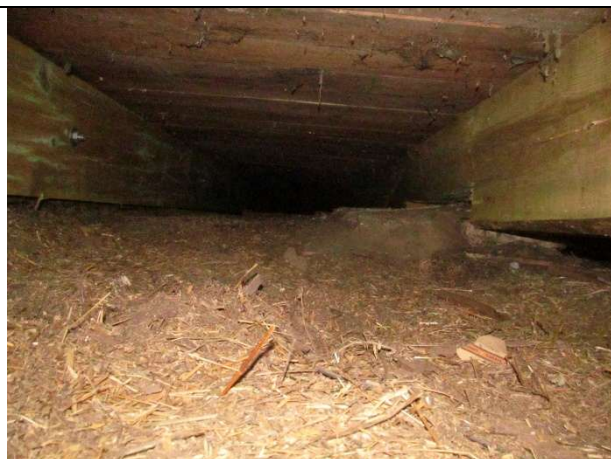
Foto Nr.117

Grīdas atsegtajā daļā redzams, ka starp austrumu fasādi un barības lūkām virs ķieģeļu velvēm un arku zemākajām daļām ir spaļu siltinājums (foto Nr.117). Daļā starp kolonnām, starp rietumu fasādi un kolonnām, virs tehniskajām telpām siltumizolācija nav vērojama. Apkārt barības lūkam ir linu siltinājums (foto Nr.118).

Otrā stāva grīdas siltumizolācija ir neapmierinošā tehniskā stāvoklī.

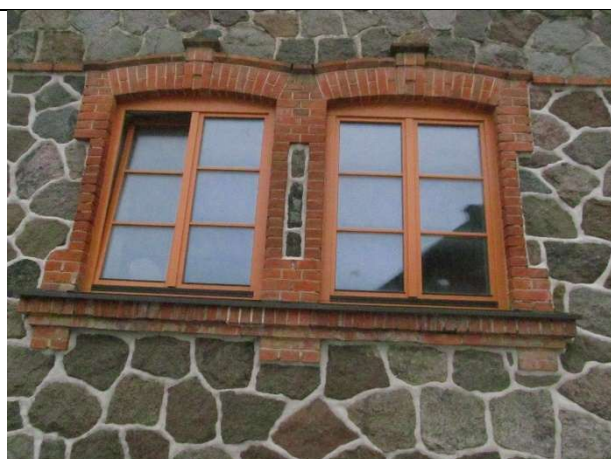
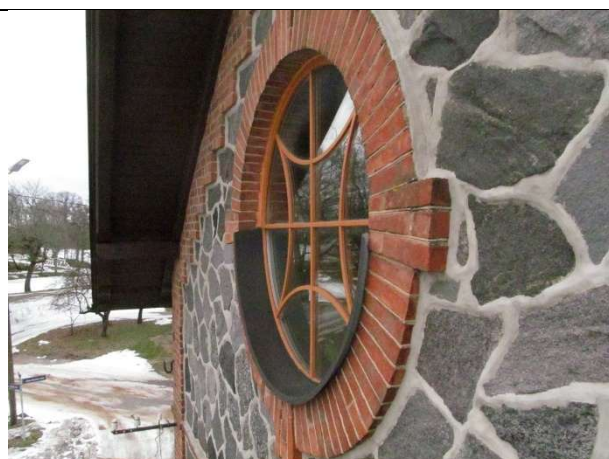
Ēkai ir ierīkoti jauni divstikla pakešu, koka logi ar vidējo siltumcaurlaidības koeficientu $1,039\text{W/m}^2\text{K}$ (foto Nr.119, foto Nr.120).

Logiem ir labs tehniskais stāvoklis.

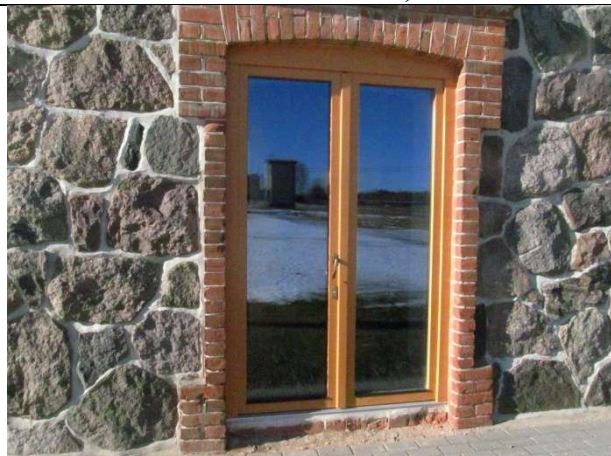
Foto Nr.123

Ēkai ir ierīkotas jaunas ārdurvis (b=78mm) austrumu fasādē ar divstiklu paketēm ar vidējo siltumcaurlaidības koeficientu 1,039W/m²K un koka vārti (foto Nr.123, fotoNr.124).

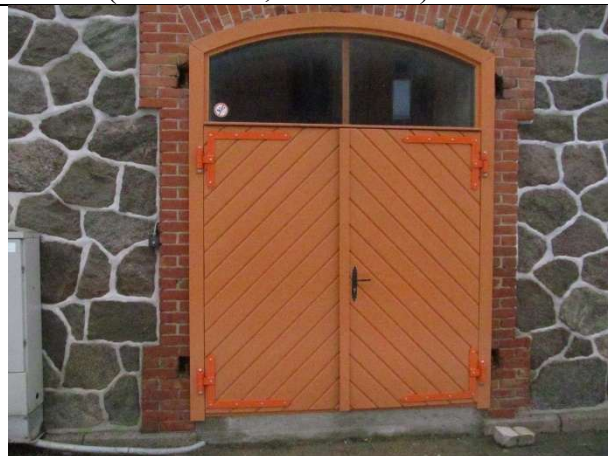
Foto Nr.124

Ārdurvis un vārti ir labā tehniskā stāvoklī.

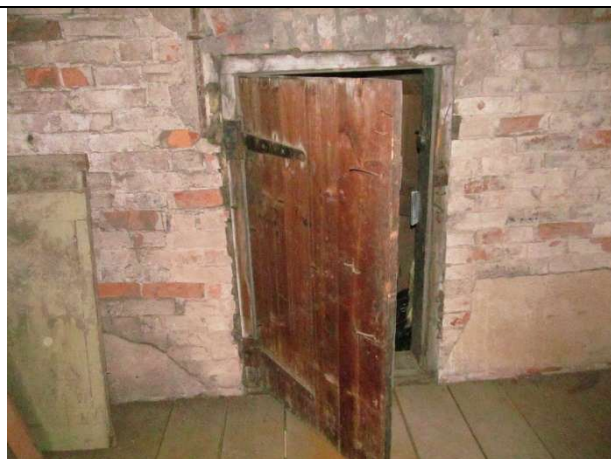
Foto Nr.125

Kāpņu telpai uz otro stāvu un ūdens rezervuāram ir saglabājušās vēsturiskās koka durvis (foto Nr.125, foto Nr.126).

Ēkas iekšdurvis ir neapmierinošā tehniskā stāvoklī

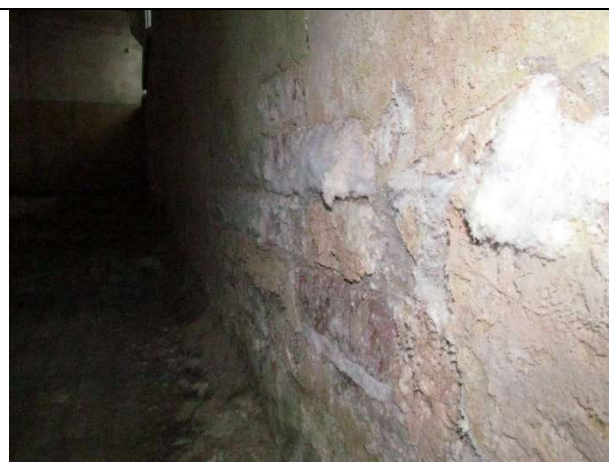
Foto Nr.128

Sienām apmetums ir daļēji nokritis (foto Nr.127). Uz sienām ir sāļu izdalījumi (foto Nr.128).

Ēkas apdare ir pussagruvušā tehniskā stāvoklī.

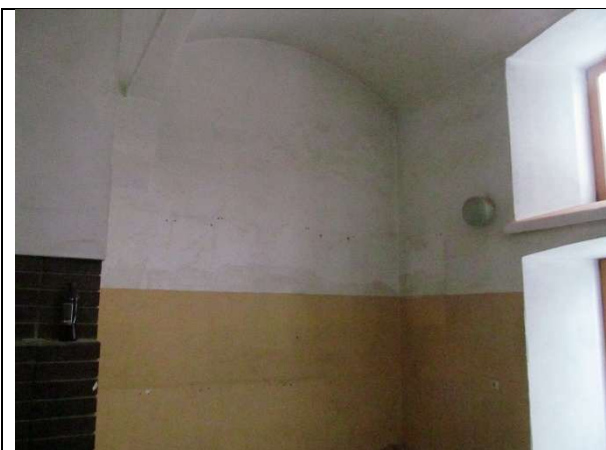
Foto Nr.129

Atpūtas telpā ir saglabājusies apdare (foto Nr.129). Tehniskajā telpā ir izdemolētas sankabīnes paliekas (foto Nr.130).

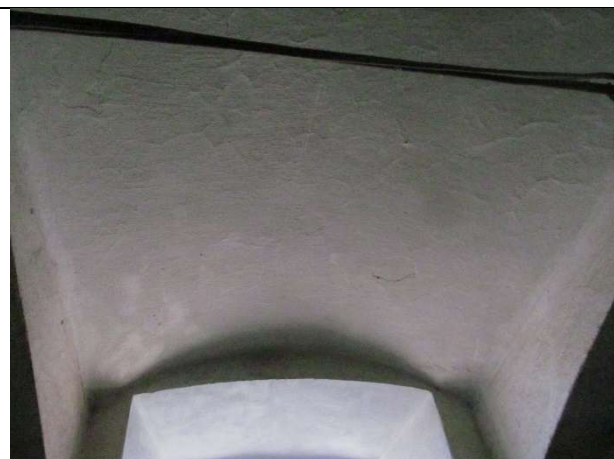
Foto Nr.131

Griestos ir redzamas daudzslāņainas apdares kārtas (foto Nr.131, foto Nr.132).

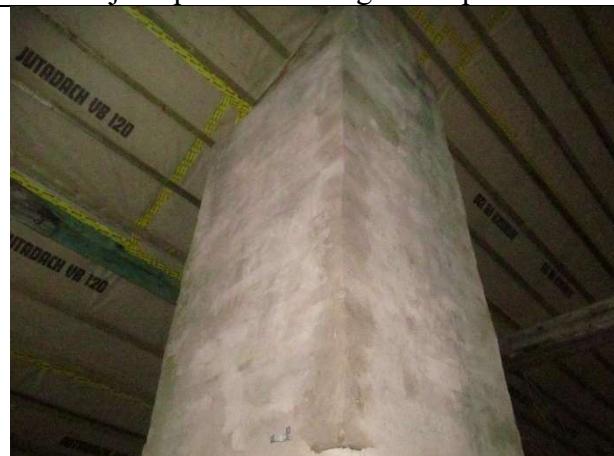
Foto Nr.133

Ēkai ir skurstenis (1,11x0,86m) , kurš balstās uz pirmā stāva starpsienu starp kūts telpu un tehnisko telpu. Virs jumta esošā skursteņa daļa ir pārmūrēta Otrā stāvā esošā daļa ir apmesta (foto Nr.133). Tehniskajā telpā ir redzama gaisa noplūdes ventilācijas restes (foto Nr.134).

Skursteņa cuku skaits nav zināms.
Skurstenis ir apmierinošā tehniskā kārtībā.
