Tehniskās apsekošanas atzinums

Divstāvu kūts (vēsturiskais nosaukums)

būves kad. apzīm. 9664 088 0244 001,

Ķeņča iela 2, Kocēni, Valmieras novads

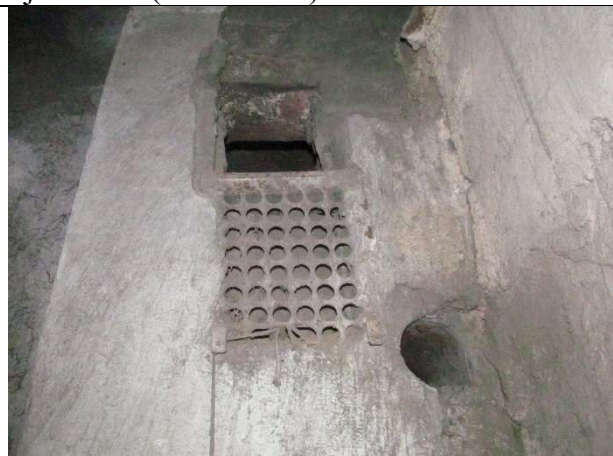
Foto Nr.134

Ēkai ir skurstenis (1,11x0,86m) , kurš balstās uz pirmā stāva starpsienu starp kūts telpu un tehnisko telpu. Virs jumta esošā skursteņa daļa ir pārmūrēta Otrā stāvā esošā daļa ir apmesta (foto Nr.133). Tehniskajā telpā ir redzama gaisa noplūdes ventilācijas restes (foto Nr.134).

5.5.	Ventilācija	60
<p>Gaisa pieplūde.</p> <p>Ēkai pirmajā stāvā nav gaisa pieplūdes atveres. Otrajā stāvā dienvidu fasādē ir atvere (foto Nr.121), kas nodrošina gaisa pieplūdi pagrīdei un otrajam stāvam.</p> <p>Gaisa noplūde.</p> <p>Pirmajā stāvā tehniskajā telpā skurstenī ir ierīkotas gaisa noplūdes restes (foto Nr.134). Otrajā stāvā gaisa noplūdes nav.</p> <p>Ventilācija ir neapmierinošā tehniskā stāvoklī.</p>

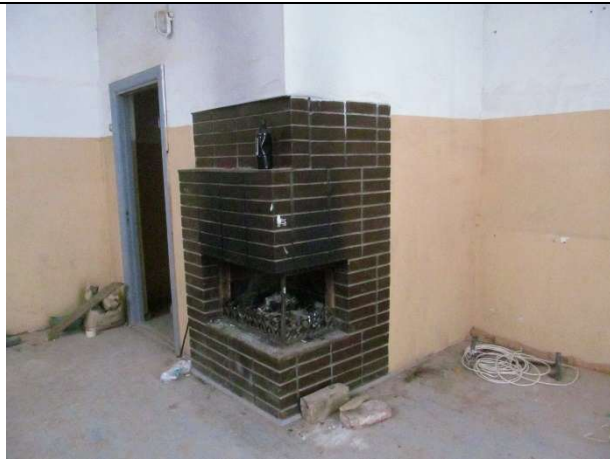
Foto Nr.135

Atpūtas telpā ir kamīns (foto Nr.135) ar pieslēgumu skurstenim (foto Nr.136). Nokvēpusī kamīna priekšpuse norāda, ka sistēma ir slikti darbojusies.

Kamīns un krāsns pieslēgums ir neapmierinošā tehniskā stāvoklī

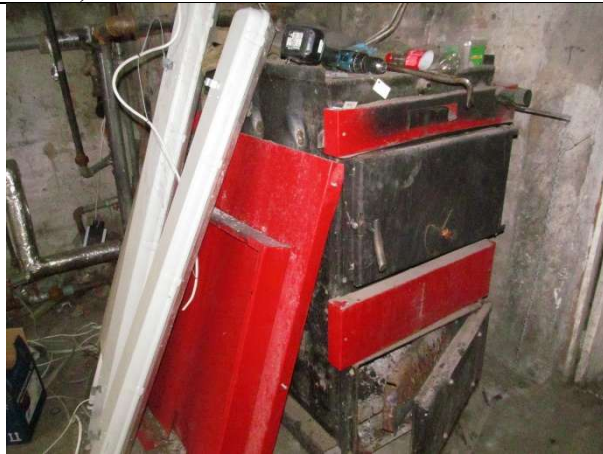
Foto Nr.137

Tehniskā telpā ir apkures krāsns (foto Nr.137) ar nekvalitatīvi veidotu pieslēgumu skurstenim (foto Nr.138)

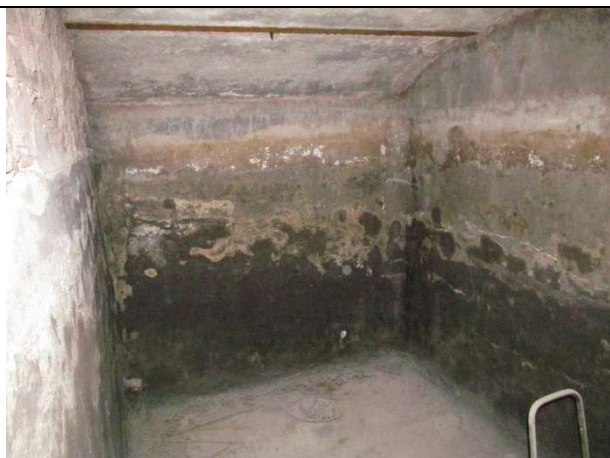
Foto Nr.139

Otrajā stāvā starp skursteni un ārsienu ir ķieģeļu mūrējuma veidots ūdens rezervuārs 4,6mx1,8mx1,0m, kas balstās uz ķieģeļu starpsienas un pirmā stāva pārseguma velvē (foto Nr.139). Pirmajā stāvā pārseguma velvē ir redzama ūdens padeves atvere (foto Nr.140).

Vēsturiskā ūdens rezervuāra otrajā stāvā tehniskais stāvoklis ir nosacīti apmierinošs.

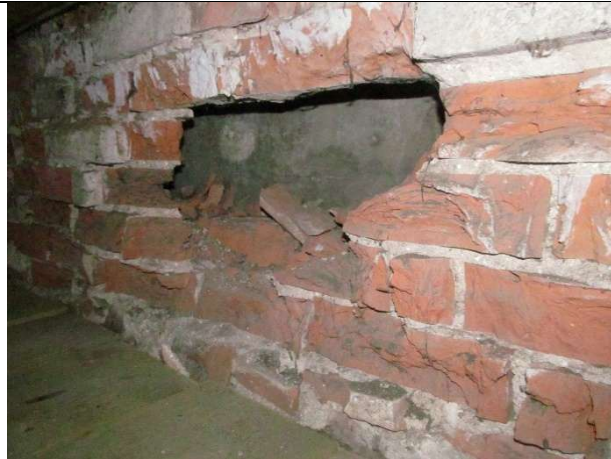
Foto Nr.141

No trijām pusēm (ārsiena, otrā stāva siena, siena pie skursteņa) ir 10cm gaisa sprauga ar rezervuāra pusķieģeļu sienas apšuvumu (foto Nr.141, foto Nr.142). Apšuvums vietām ir izdrupis.

Ūdens rezervuāram ir šādi bojājumi:
 ~)pārseguma metāla sijas korodējušas,
 ~)pusķieģeļu apšuvums vietām ir bojāts,
 ~)koka noseģklājs ir daļēji sabrucis

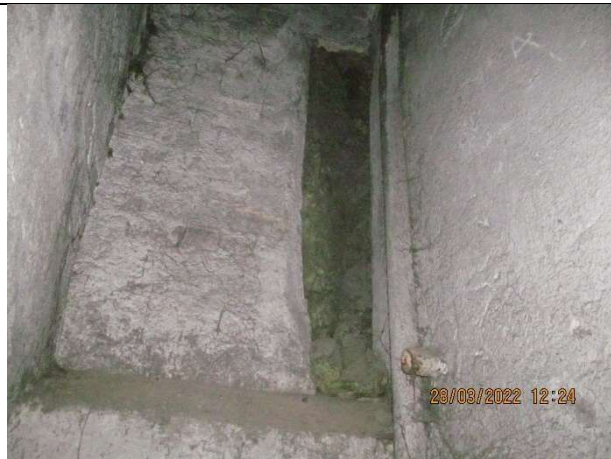
Foto Nr.143

Gaisa starpkārta ir savienota ar kāpņu telpu – pie ārsienas ar garenu atveri (foto Nr.143). Pie slkursteņa ar ķieģeļa lieluma atveri (foto Nr.144).

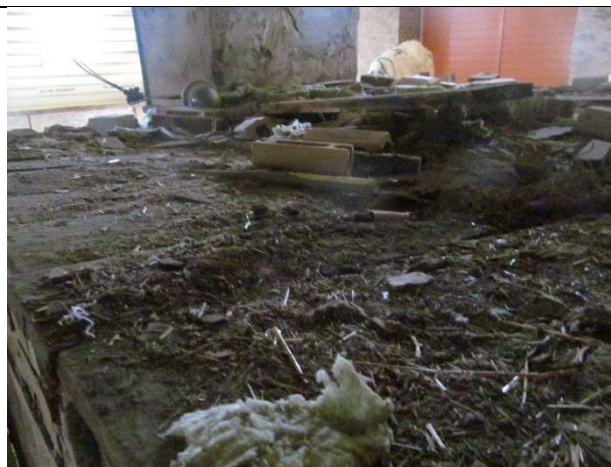
Foto Nr.145

Rezervuārs ir pārsegts ar pusķieģeļa velves mūrējumu, kas balstās uz metāla dubult T sijām (konstrukcija aprakstīta sadaļā pārsegumi). Virs pārseguma ir 7cm bieza smilšu kārta, kas nosepta ar 40mm dēļu kārtu (foto Nr.145). Dēļu kārta ir daļēji sabrukusi. Rezervuāram ir saglabājusies pludiņa sistēma (foto Nr.146, foto Nr.147, foto Nr.148).

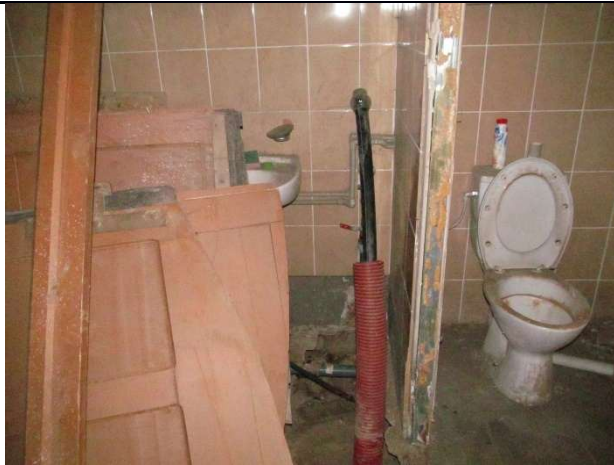
Foto Nr.153

Ēkā ir ievadīts jauns ūdensvada ievads $\varnothing 50 \times 4,6$ (foto Nr.153) un ir esošs kanalizācijas $d=100$ pieslēgums esošai kanalizācijas sistēmai $d=160$ ēkas dienvidu galā.

Ūdensvada ievads un kanalizācijas pieslēgums ir apmierinošā tehniskā stāvoklī.

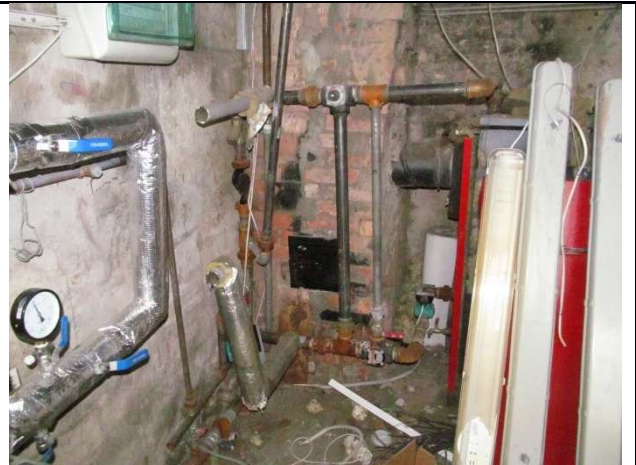
Foto Nr.154

Apkures sistēma ir demontētā (foto Nr.154), neapmierinošā stāvoklī.

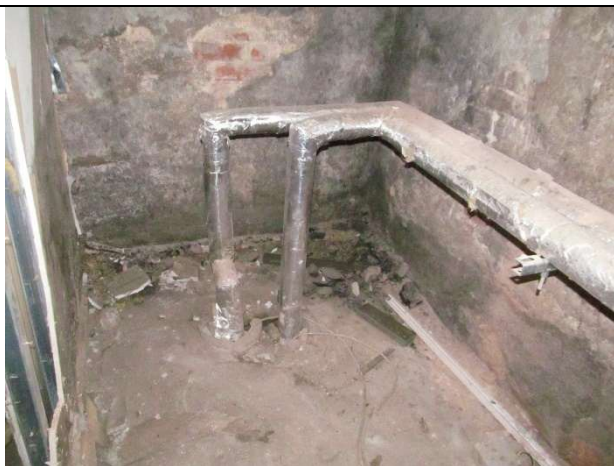
Foto Nr.155

Ēkā dienvidu galā ir siltumtrases $d=48$ ar siltumizolāciju $d=125$ ievads (foto Nr.155) ar funkcionējošu siltummezglu

Siltummezgls ir apmierinošā tehniskā stāvoklī.

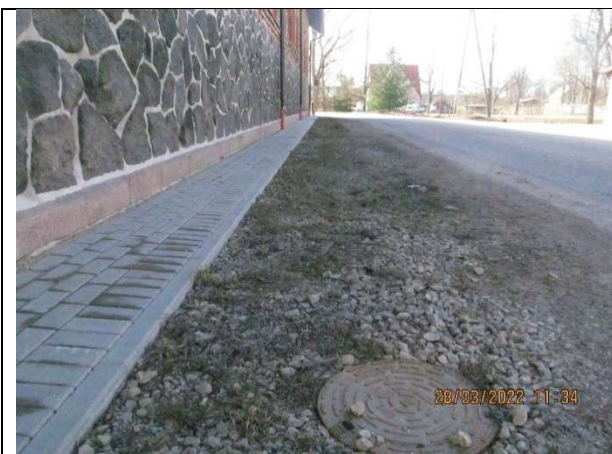
Foto Nr.159

Ēkas rietumu un ziemeļu fasādē blakus esošā asfaltētā ceļa ūdeņi nokļūst pie ēkas esošajā šķembu laukumā un ēkas konstrukcijā (foto Nr.159, foto Nr.160).

Ēkai brīvi piekļūst ceļa un apkārtējie ūdeņi.

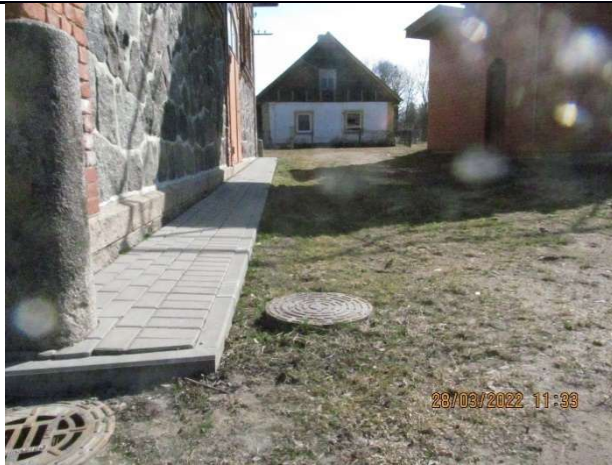
Foto Nr.161

Austrumu un rietumu fasādē ēkai pieguļ zālāji (foto Nr.161, foto Nr.162).
