**Atskaite**  
**par nekustamā īpašuma –**  
**zemes vienības un nedzīvojamās ēkas**  
**Kultūras ielā 11, Zilaiskalns, Zilākalna pagasts,**  
**Valmieras novads novērtējumu**

<b>Pasūtītājs:</b>	<b>Valmieras novada pašvaldība</b>
<b>Novērtēšanas datums:</b>	<b>2024.gada 22.oktobris</b>

2024.gada 22.oktobrī  
Reģ. Nr. K – 24/65

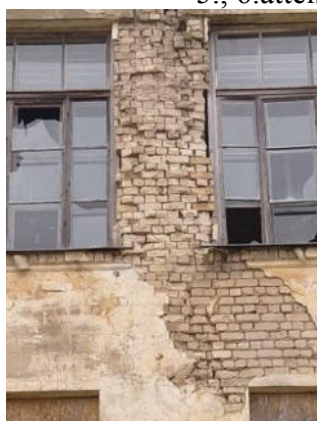
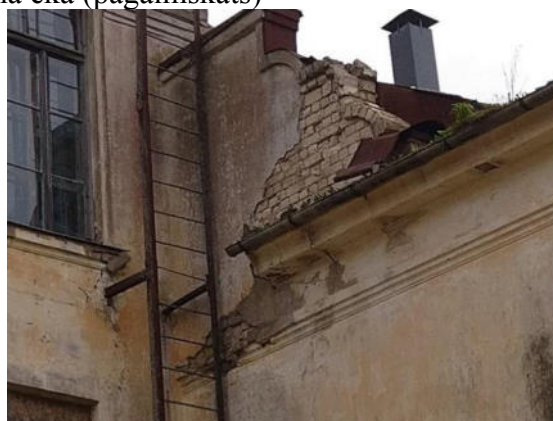
7., 8.attēls. Ārsienu mūrējuma/ frontonu bojājumi ēkas trešajā stāvā

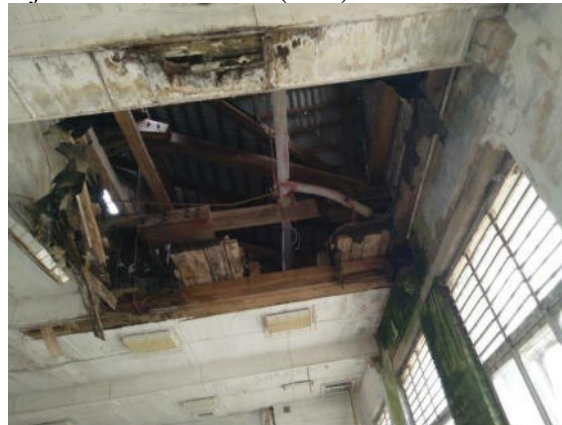
22.attēls. Iekšskats nedzīvojamās ēkas  
3.stāvā (griestu bojājumi zālē)

<ol style="list-style-type: none"> <li>3) Izstrādāt projektu trešā stāva pārseguma piekārtā koka siju bojāto daļu protezēšanai un atjaunot šo pārseguma daļu.</li> <li>4) Demontēt koka ventilācijas skursteņus.</li> <li>5) Veikt jumta nesošo koka konstrukciju bojāto daļu protezēšanu un ierīkot jaunu jumta segumu kopā ar lietus ūdens notekrenēm un notekcaurulēm.</li> <li>6) Atjaunot fasādē izdrupušos ķieģeļus.</li> <li>7) Izstrādāt projektu un nostiprināt ziemeļu fasādes un trešā stāva austrumu fasādes sienas plaisas ar armatūras enkuriem.</li> <li>8) Ierīkot pagaba telpām dabīgo ventilāciju.</li> <li>9) Veikt pārējos darbus.</li> </ol> <p><i>C. Ēkas pārbūve:</i></p> <ol style="list-style-type: none"> <li>1) Demontēt trešo stāvu.</li> <li>2) Pārbūvēt būvi par divstāvu ēku, izbūvējot jaunu jumtu.</li> <li>3) Veikt pārējos darbus.</li> </ol>
Ugunsdrošība, apsardze	Ēka netiek apsargāta.
Apkārtne, satiksme	Vērtējamais objekts atrodas Valmieras novada Zilākalna pagasta ciemā Zilāskalns, kas nosaukts pēc 700m uz austrumiem esošā paugura vārdā. Ciems izveidojies kā kūdras fabrikas “Zilāskalns” strādnieku ciemats 20. gadsimta 50. gadu beigās, kad sākās blakus esošā kūdras purva krājumu izpēte. Šajā laikā uzceltas pirmās barakas kūdras fabrikas strādniekiem, arī skola (vērtējamais OBJEKTS) un slimnīca. Dzīvojamās mājas, galvenokārt, tiek būvētas no 1960. līdz 1980.gadam. Ciemā darbojas J. Neikena pamatskolas Zilākalna struktūrvienība, feldšeru punkts, aptieka, bibliotēka, senioru nams, kultūrvēstures un apmeklētāju centrs, veikals, ārējais futbola laukums. Tuvākā sabiedriskā transporta pietura atrodas Valmieras ielā, ~ 250 m attālumā.

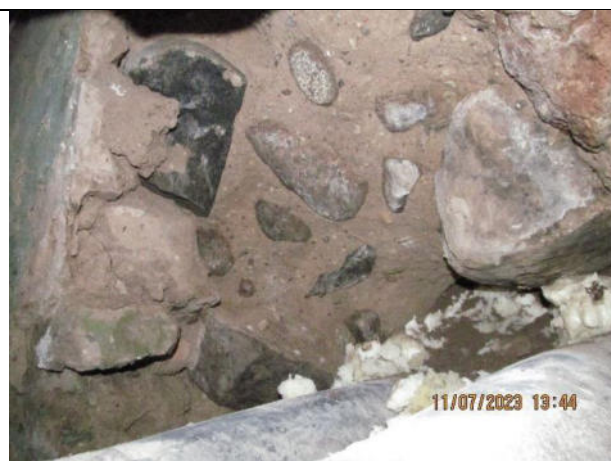
Foto Nr.2

PAMATI – PAGRABA DAĻĀ siltumtrases ievadā ir atsegta pamatu konstrukcija. Pamati pagraba daļā ir betona ar neliela un vidēja izmēra laukakmens pildījumu 70cm biezumā (foto Nr.1=Nr.2).

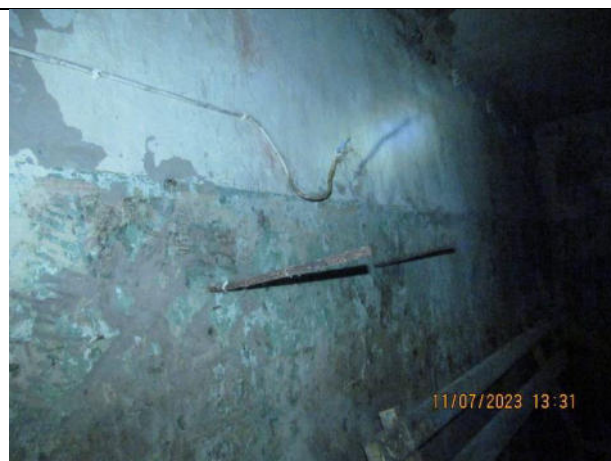
Foto Nr.4

Pagraba betona sienas ar laukakmens pildījumu ir apmetas ar kaļķa-cementa javu (foto Nr.3 un foto Nr.4).

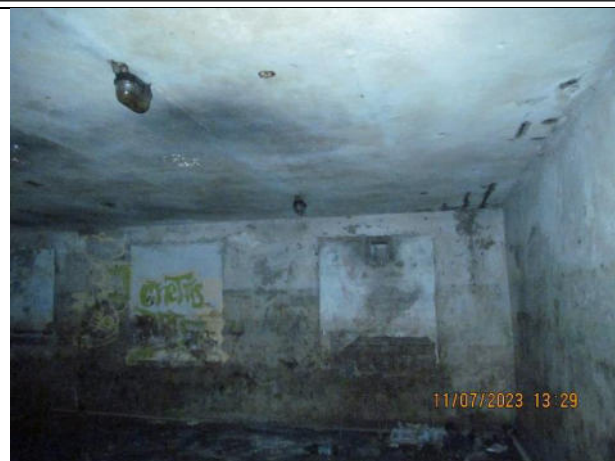
Foto Nr.5

Visi pagraba logi ir aizmūrēti ar silikāta ķieģeļiem (foto Nr.5), veidojot aizmūrējumā konstrukcijā gaisa starpkārtu (foto Nr.6).

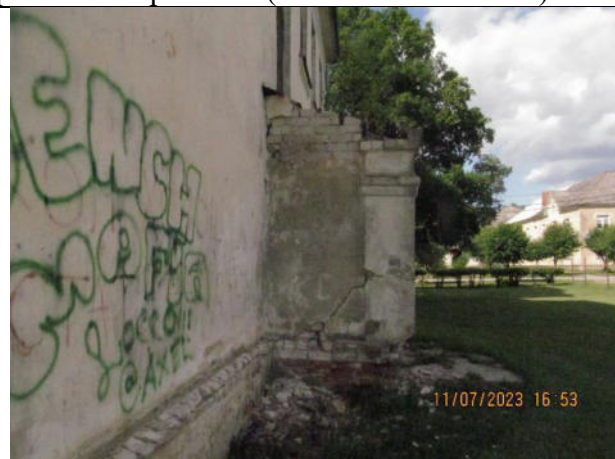
Foto Nr.7

Austrumu fasādes vējtvera piebūve atdalās no lielā ēkas, kas liecina par deformācijām piebūves pamatos un pamatnē (foto N7 un foto Nr.8).

Plaisas un deformācijas pagraba sienas konstrukcijās nav novērojamas. Ziemeļu fasādes austrumu pusē esošā sienas plaisa (skatīt ārsienas sadaļu) liecina par nelielām deformācijām pamatos pagraba savienojuma vietā ar bezpagraba pamatiem ziemeļu fasādē. Austrumu fasādes vējtvera piebūves pamatos ir deformācijas, ka izraisa piebūves atdalīšanos no lielās ēkas.

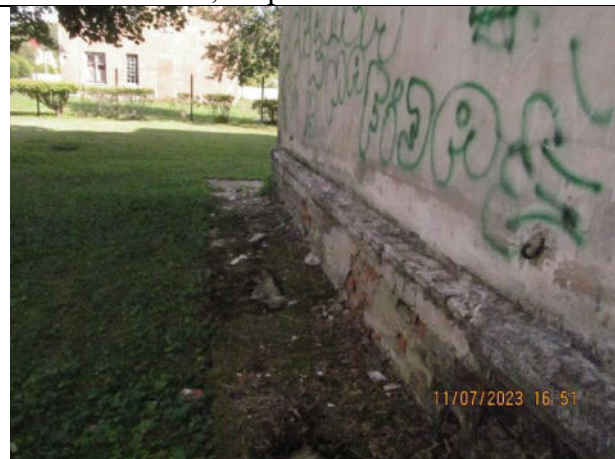
Foto Nr.9

Ēkai ir ierīkota 0,9m plata un 10cm bieza betona apmale (foto Nr.9 un foto Nr.10)

Starp ēku un betona apmali, šuvēs aug zāle un krūmi (foto Nr.9÷foto Nr.12).  
Apmales virsma ir nedaudz nodrupusi.

Spriežot pēc vizuālās apskates ēkas betona apmale ir neapmierinošā tehniskā stāvoklī

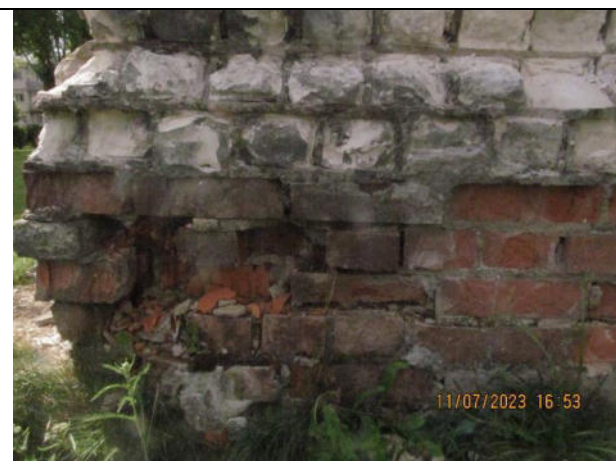
Foto Nr.17

Ēkai ir 0,7m÷05m augsta cokola (pamatu augšējā virszemes daļa līdz pamatu horizontālai hidroizolācijai) daļa, kas mūrēta no pilnajiem māla ķieģeļiem (foto Nr.17 un foto Nr.18).

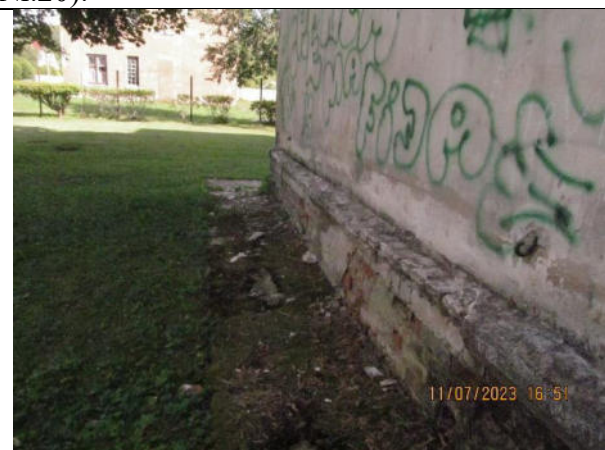
Foto Nr.19

Cokola daļa ir izvirzīta ~15cm uz ārpusi no ārsienas plaknes un ir apmesta (foto Nr.19 un foto Nr.20).

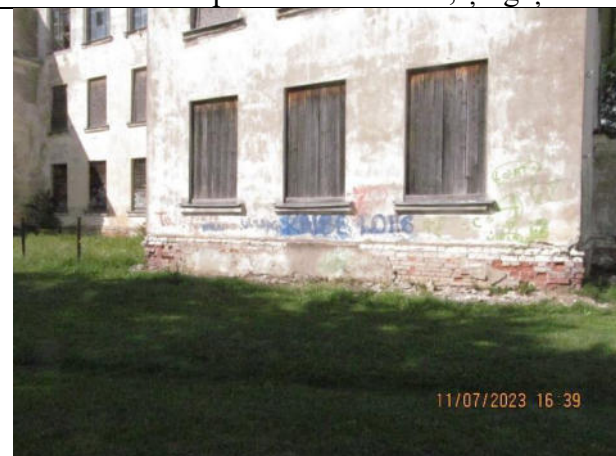
Foto Nr.21

Izvirzītā cokola daļa no augšpuses nav nosepta un ir pakļauta nokrišņu un atmosfēras ietekmei. Daudzās vietās apmetums nobrucis, ķieģeļi izdrupuši (foto Nr.21 un foto Nr.22).

Plaisas un deformācijas cokola mūra daļā nav vērojamas.  
Ēkas cokola daļa ir neapmierinošā tehniskā stāvoklī.

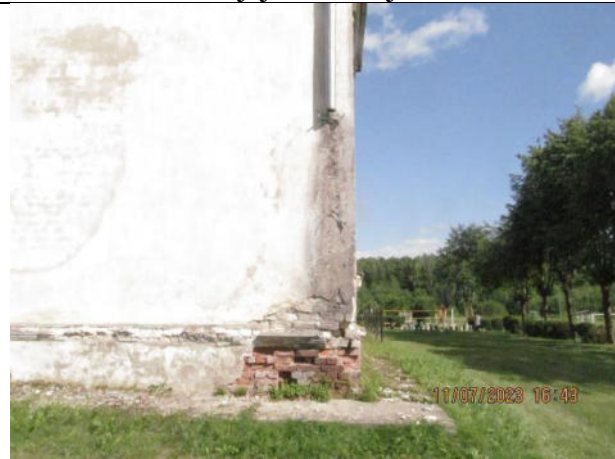
Foto Nr.23

Ļoti lieli cokola bojājumi ir bojāto ūdens notekū vietās 9foto Nr.23 un foto Nr.24).

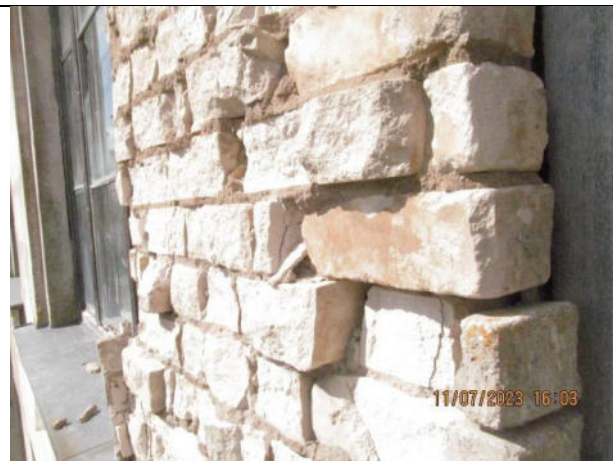
Foto Nr.27

Trešā stāva ķieģeļu stabs 1,1m x 0,51m x 2,7m(h) starp logu ailēm ir pakļauts lietus ūdens un atmosfēras apstākļu ietekmei, kā rezultātā sabrūk mūra ārējā daļa (foto Nr.26 ÷28). Vizuāli ir redzami bojājumi pusķieģeļa ārējā kārtā. Virs pārsedzēm ir bojājumi ķieģeļa dziļumā. Šis starpaiļu ķieģeļu stabs ir pirmssabrukšanas stadijā.

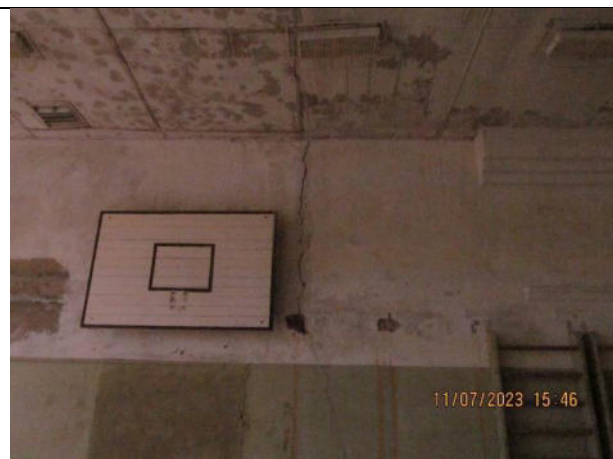
Foto Nr.29

Trešā stāva rietumu ārsienai ir vertikāla plaisa ar atvērumu līdz 10mm pie griestiem (foto Nr.29 un Nr.30). Plaisa ir redzama fasādē un ēkas iekšpusē, kas ir radusies mūrēšanas laikā veidotā tehnoloģiskās šuves vietā no bēniņu pārseguma ietekmes.

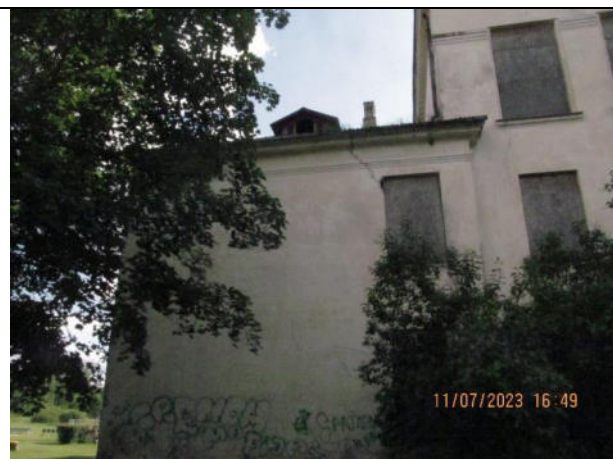
Foto Nr.31

Ārsienai ziemeļaustrumu fasādē ir plaisa logu ailas stūrī, kas ir saistīta ar pagraba daļas pieslēgumu ēkas bezpagraba daļai (foto Nr.31 un foto Nr.32).

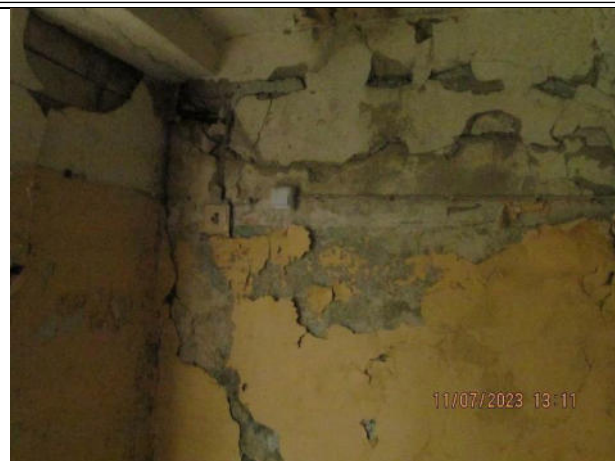
Foto Nr.33

Austrumu fasādes vējtvera piebūvei ārsienās ir slīpi vertikālas plaisas (piebūve atdalās no pamatēkas) (foto Nr.33 un foto Nr.34).

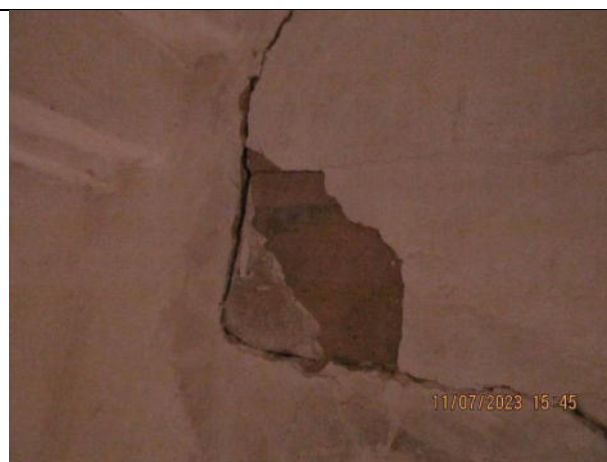
Foto Nr.36

Trešā stāva ārsienām ziemeļu un dienvidu fasādēs ir slīpas plaisas dzelzsbetona pārsedžu galos (foto Nr.35 un foto Nr.36), kas ir saistītas ar pārsedžu pamatnes nepietiekošu armēšanu.

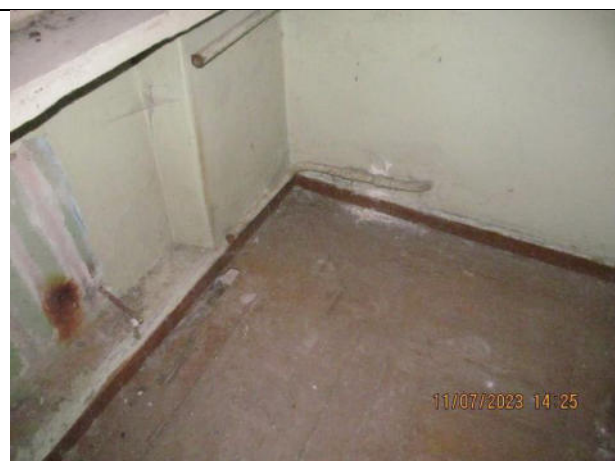
Foto Nr.37

Radiatoru vietās ārsienā ir veidota niša samazinot ārsienas biezumu par 145mm (foto Nr.37 un foto Nr.38).

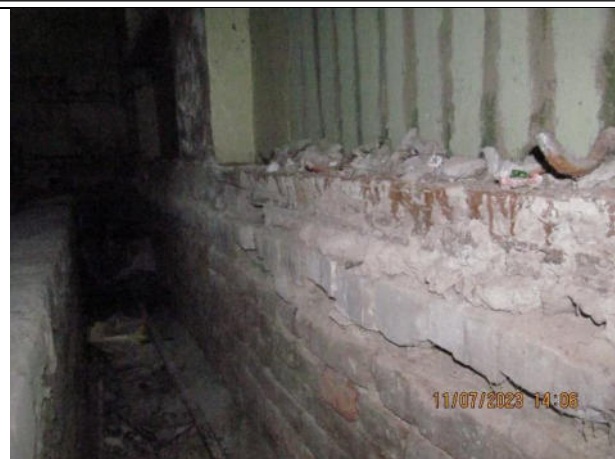
Foto Nr.39

Ārsienās starp silikāta ķieģeļiem ir arī māla ķieģeļu ieslēgumi (foto Nr.39 un foto Nr.40).

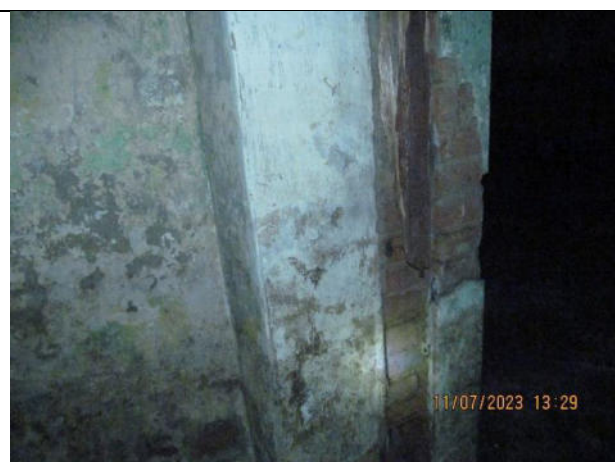
Foto Nr.41

Pagrabā ir pilno māla ķieģeļu 51cm un 38cm biezas ķieģeļu nesošās starpsienas (foto Nr.41 un foto Nr.42).

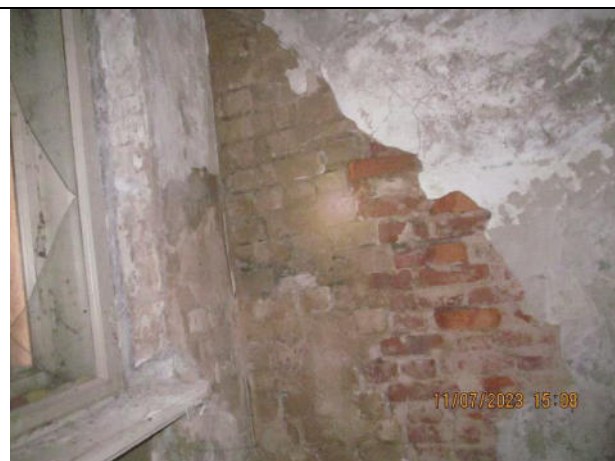
Foto Nr.43

Ēkā stāvos ir silikāta ķieģeļu nesošās sienas 38cm biežumā  
Vietām ir māla ķieģeļu ieslēgumi (foto Nr.43 un foto Nr.44).

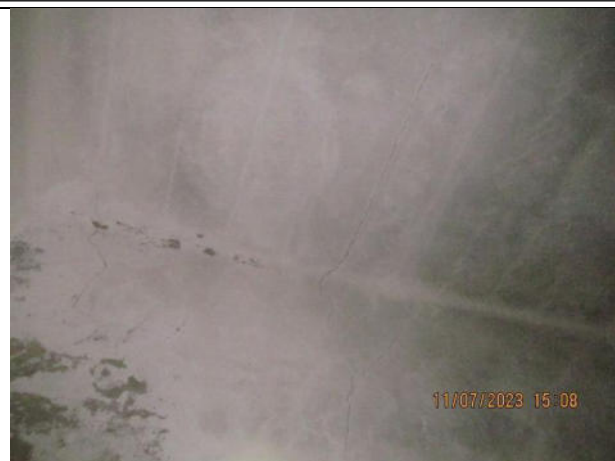
Foto Nr.45

Vietām nesošajās iekšsienās zem pārseguma paneļiem ir plaisas, kas ir saistītas ar ķieģeļu sienas pamatnes nepietiekošu armēšanu (foto Nr.45 un foto Nr.46).

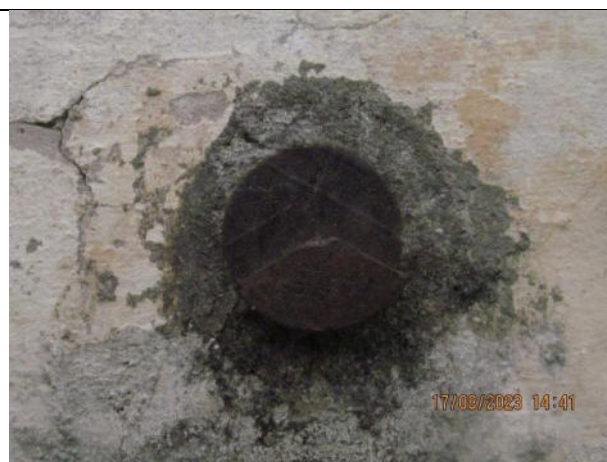
Foto Nr.48

Ēkas ziemeļrietumu fasādes sienā ir ģeodēziskā punkta čuguna reperis (foto Nr.47 un foto Nr.48). Zemes grāmatā apgrūtinājums nav minēts.

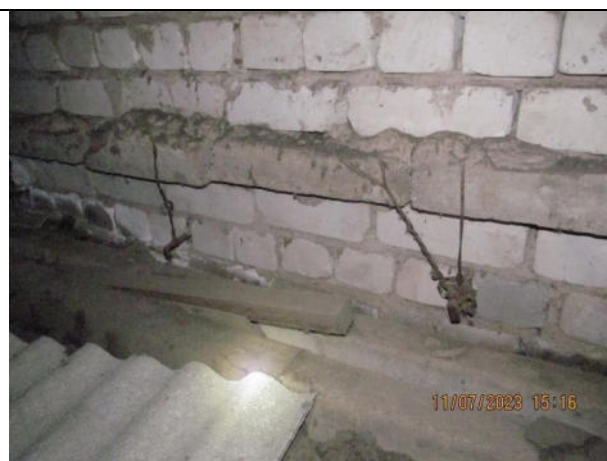
Foto Nr.50

Ārsienās ir veidota mūra jumta karnīze (foto Nr.49) uz 8cm biezu dzelzbetona plātņu pamatu. Šī plātne ir redzama otrā stāva bēniņos. Plātnes iekšējais gals ir noenkurots ar stieplu saišķi un metāla enkuru (ar soli 80cm) pie mūra divas ķieģeļu rindas zemāk (foto Nr.50).

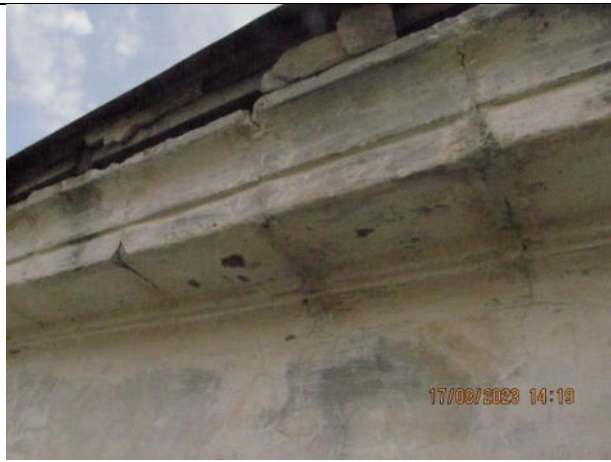
Foto Nr.51

Karnīzes augšējā daļā ir iestrādāta koka brusa zem apmetuma, kas vietām ir nobrucis (fotoNr.51 un foto Nr.52).

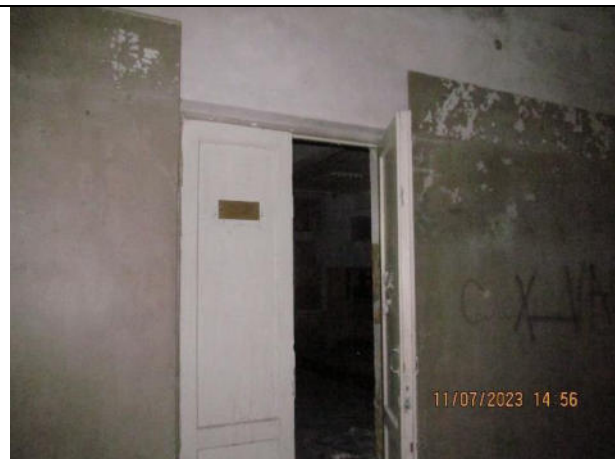
Foto Nr.55

Pirmajā un otrajā stāvā ir silikāta ķieģeļu starpsienas (foto Nr.55). Otrajā stāvā ir arī jaunierīkota atviegļotas konstrukcijas koka – plātņu starpsiena (foto Nr.56).

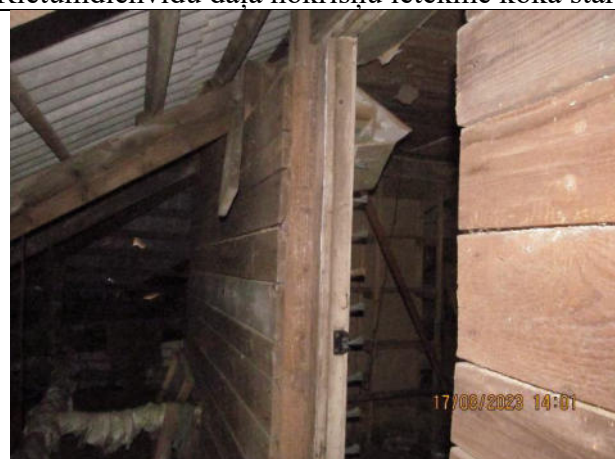
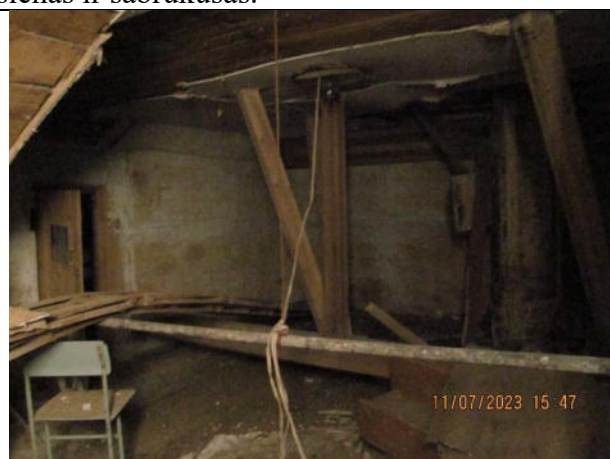
Trešajā stāvā pažobelēs ir 160mm biezas koka starpsienas ar skaidu pildījumu un ģipškartona apšuvumu no iekštelpas puses (foto Nr.57 un foto Nr.58). Ģipškartona apšuvums ir sabrucis. Rietumdienvīdu daļā nokrišņu ietekmē koka starpsienas ir sabrukušas.

Pagrabā, pirmajā un otrajā stāvā starpsienas ir nosacīti apmierinošā tehniskā stāvoklī. Trešā stāva koka starpsienas ir sabrukšanas stadijā.

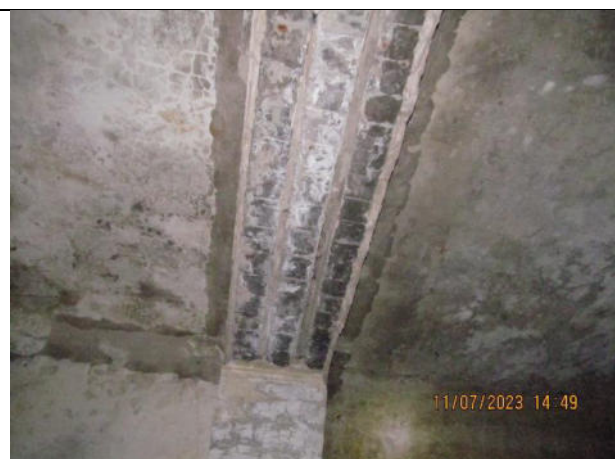
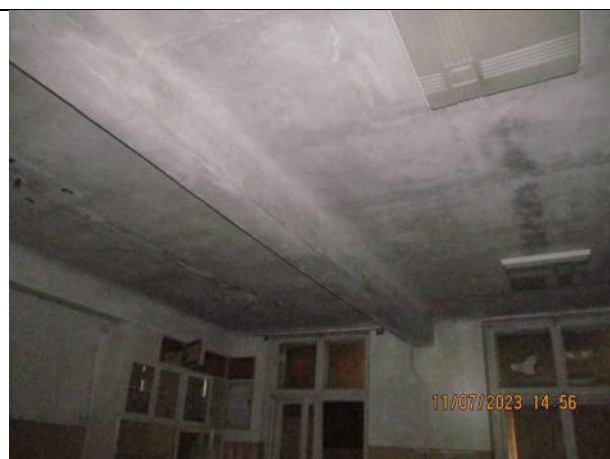
Ailēm un laidumiem ir dzelzsbetona pārsedzes (foto Nr.59 un foto Nr.60).

Pārsedzēs plaisas deformācijas nav vērojamas  
Pārsedzes ir nosacīti apmierinošā stāvoklī

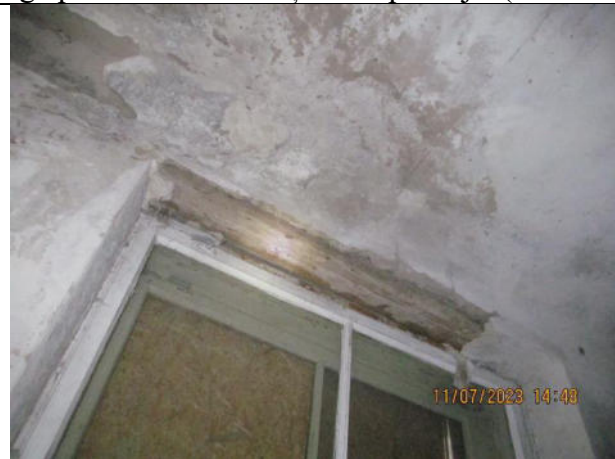
Foto Nr.61

Logu aiļu iekšpusē zem pārsedzes apakšējā daļā ir koka dēlis (foto Nr.61). Vietām apmetums pie loga pārsedzes koka daļas ir saplaisājis (foto Nr.62).

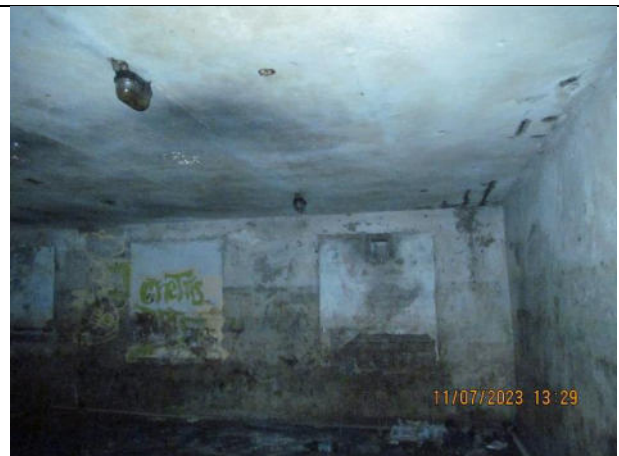
Foto Nr.64

Pagrabam ir saliekamo dzelzsbetona pārseguma paneļi. Vietām paneļiem armatūra ir pakļauta korozijai, kas ir izraisījusi betona aizsargkārtas atdalīšanos (foto Nr.63 un foto Nr.64).

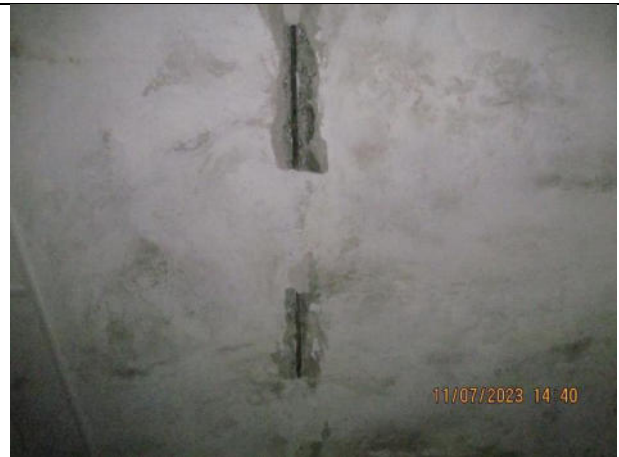
Foto Nr.68

Dzelzsbetona paneļu šuvēs ir armatūras stieņi, kas vietām ir pakļauti korozijai un ir sagrauta betona aizsargkārtā (foto Nr.67 un foto Nr.68).

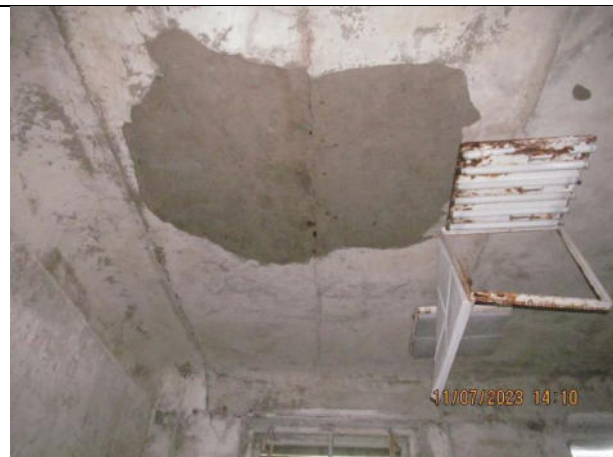
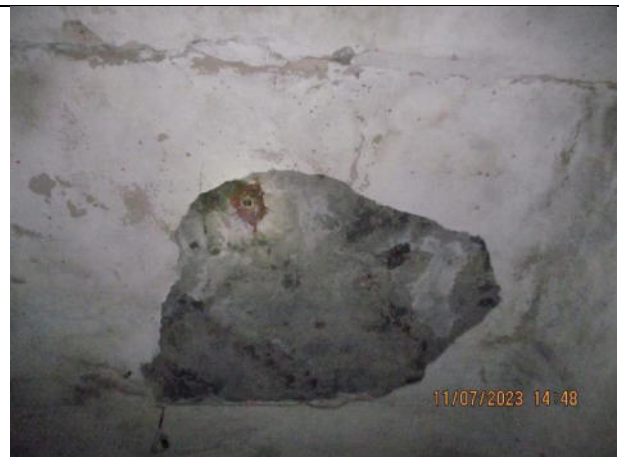
Pārsegums ir apmests ar līdz 3cm biezu cementa javu, kas vietām ir atdalījusies no virsmas (foto Nr.69 un foto Nr.70).

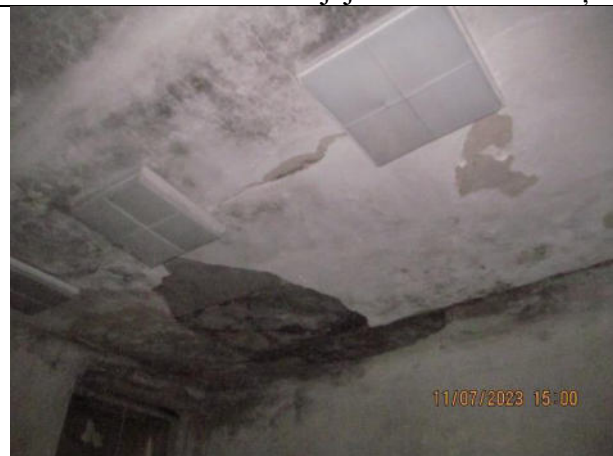
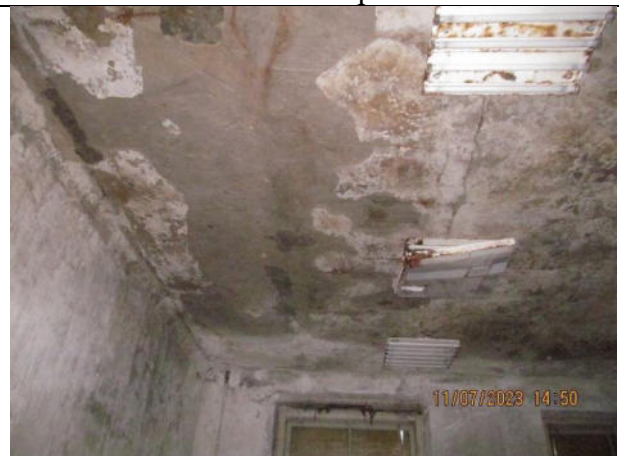
Dzelzsbetona pārsegums ir pakļauts ilgstošai lietus ūdens ietekmei (foto Nr.71 un foto Nr.72). Vislielākā lietus ūdens bojājumi ir ēkas ziemeļaustrumu un dienvidrietumu telpās.

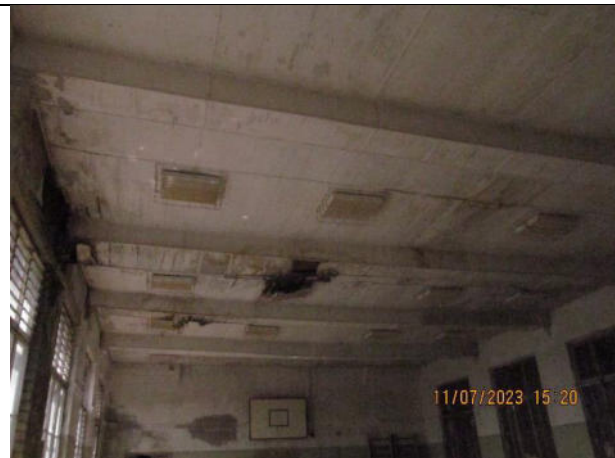
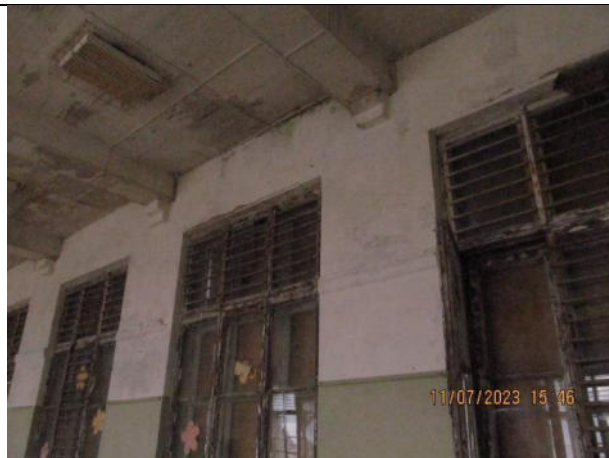
Virs trešā stāva ir koka konstrukciju bēniņu pārsegums (foto Nr.73 un foto Nr.74).

Trešā stāva bēniņu pārsegums ir pussabrukušā pirmsavārijas stāvoklī.

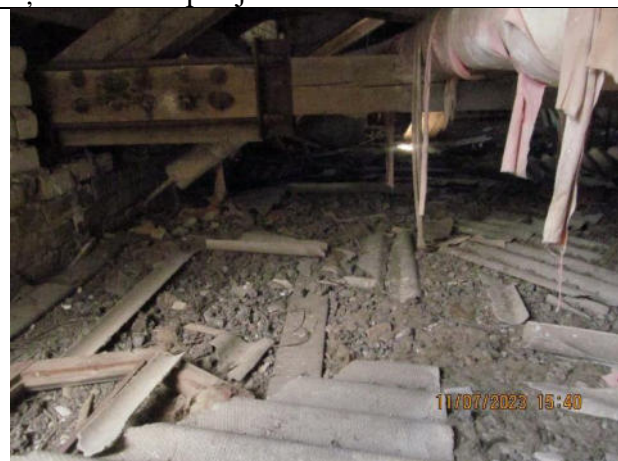
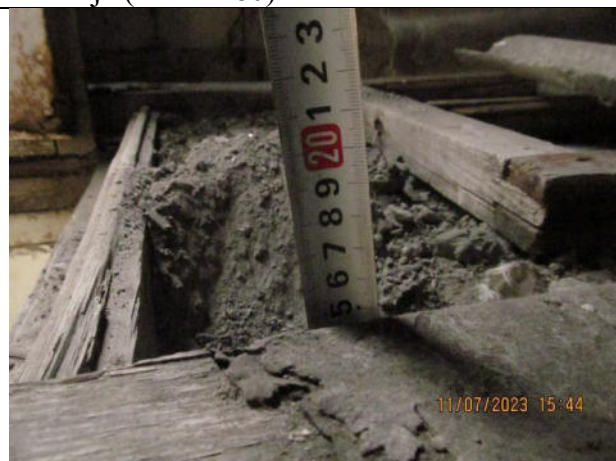
Bēniņu siltumizolācija ir izdedži 15cm biezumā (foto Nr.79 un foto Nr.80). Pārsegumā virs griestu dēļiem un virs pasijām ir ierīkota ruberoīda tvaika izolācija (foto Nr.80)

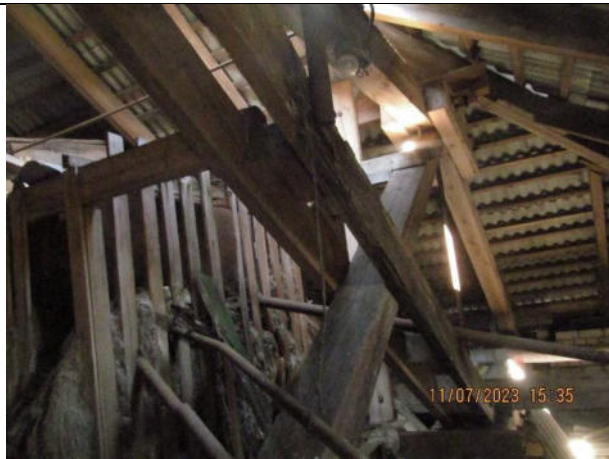
Foto Nr.85

Bēniņos ir apkures sistēmas caurules un ūdens izplešanās tvertne (foto Nr.85 un foto Nr.86).

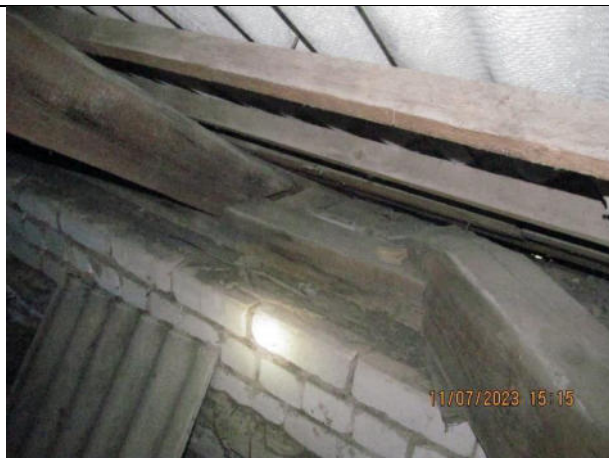
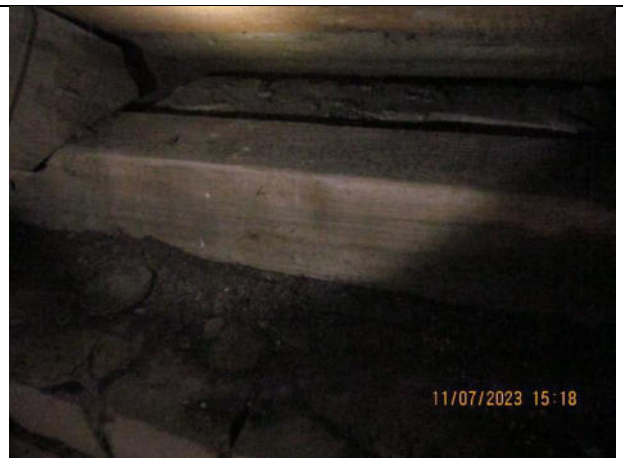
Ēkas austrumu un rietumu daļā jumta konstrukcijas ir virs otrā stāva dzelzsbetona pārsegumiem un mūra sienām. Uz mūra sienas balstās mūrlata 120x120mm (foto Nr.87 un foto Nr.88).

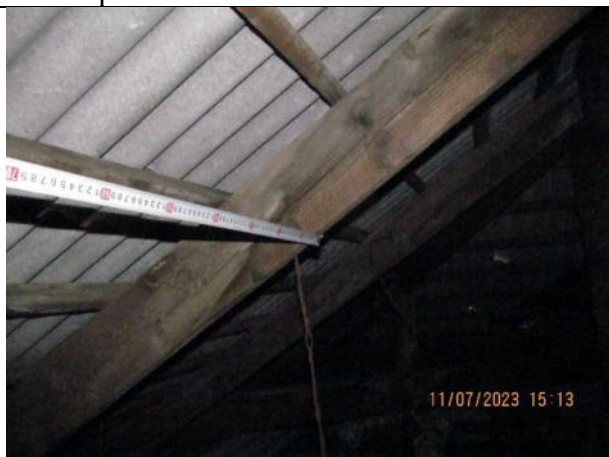
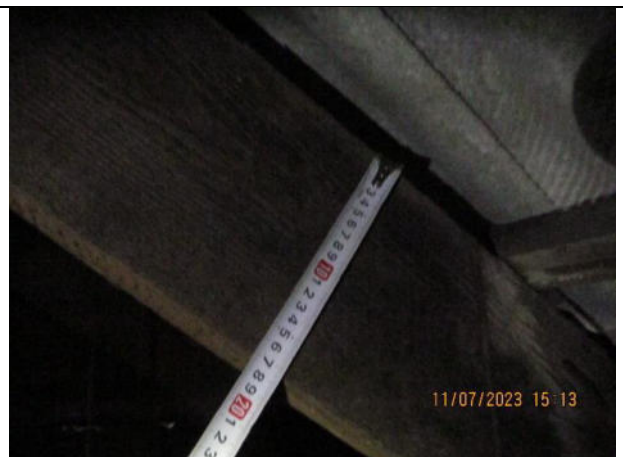
Jumtam ir koka spāres 55x170mm(h) ar soli 1,5m (foto Nr.89 un foto Nr.90), kas dažās vietās ir divas kopā.

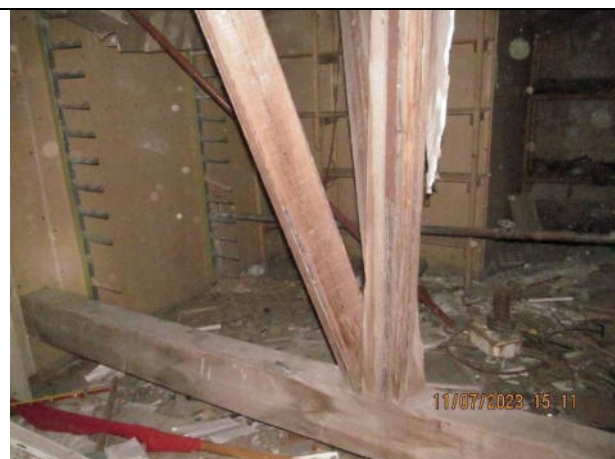
Foto Nr.93

Spāres balstās uz krēsliem (foto Nr.93 un foto Nr.94) ar apakšējo brusu 230(h)x140 un augšējo brusu 180(h)x140mm un statņiem no brusām 120x120mm.

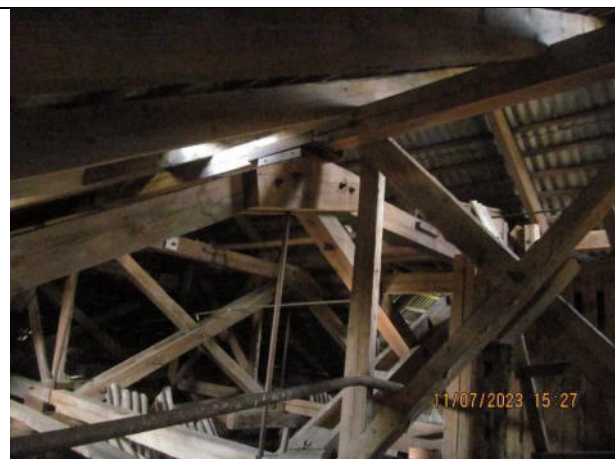
Foto Nr.95

Trešā stāva jumtam mūrlata ir 120x120mm un spāres ar izmēriem 75x200(h)mm. Trešā stāva (vidusdaļas) jumta krēsli balstās uz pārseguma kopnēm. Apakšējā un augšējā daļā ir brusas 200(h)x130mm ar vēja saitēm (foto Nr.95 un foto Nr.96).

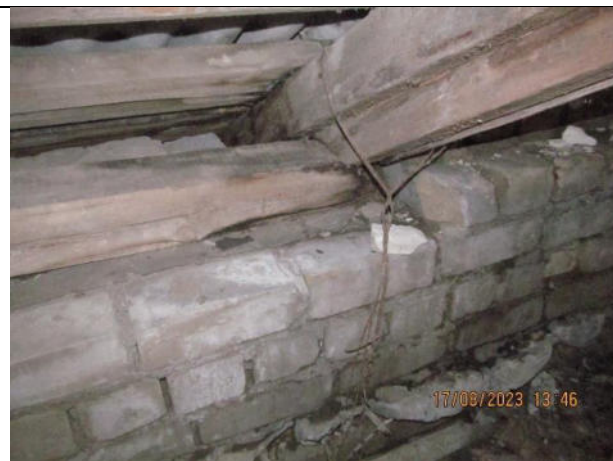
Foto Nr.97

Vieta Nr.1 ÷ 1c (vietas 4gab) divstāvu daļā frontona sadurvietās ar jumta plakni skārda seguma defekts un tiek bojātas sienas. Vietā Nr.1 tiek bojāta mūrlata (foto Nr.97 un foto Nr.98).

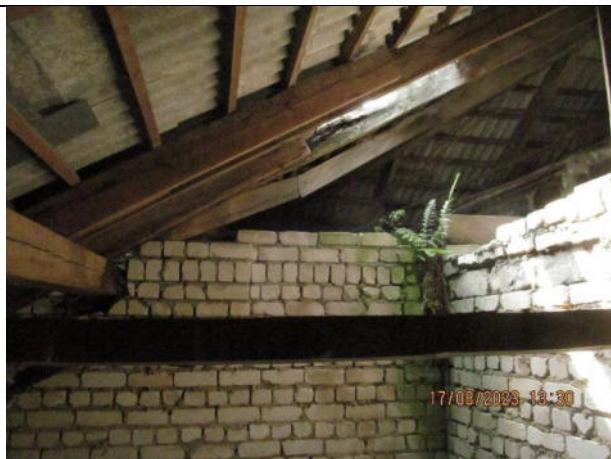
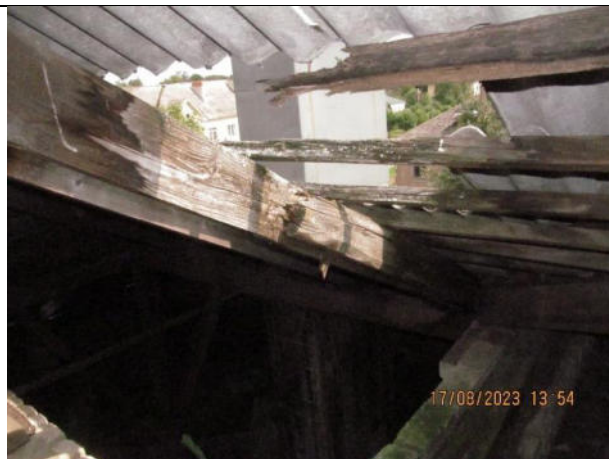
Vieta Nr.2 austrumu puse, divstāvu daļa, pie kāpņu telpas sienas plaknē iztrūkst vairākas šifera loksnes, tiek bojāta spāre un latojums (foto Nr.99 ÷ foto Nr.101).

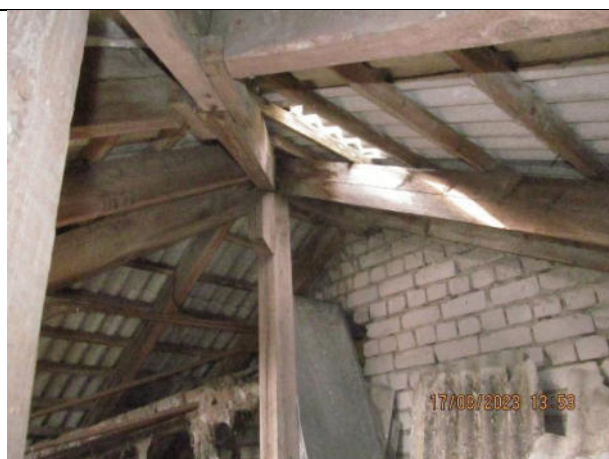
Foto Nr.102

Vieta Nr.3 austrumu puse, divstāvu daļa, korē šifera loksne pārbīdījusies, tiek bojāta spāre un latojums (foto Nr.102).

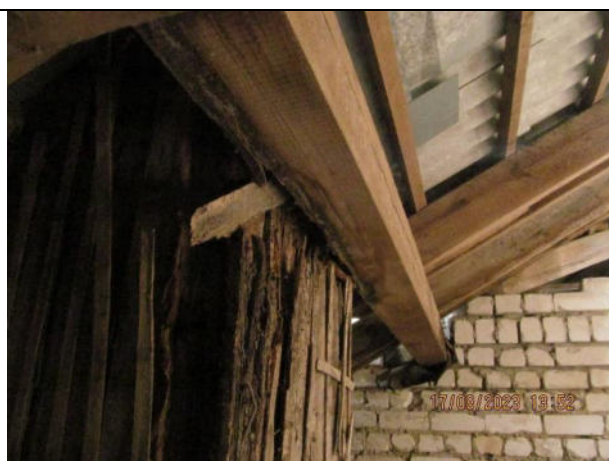
Foto Nr.104

Vieta Nr.4 austrumu puse, divstāvu daļa, ventilācijas skurstenis tecējis, bojāta krēsla augšējā daļa (foto Nr.103 un foto Nr.104).

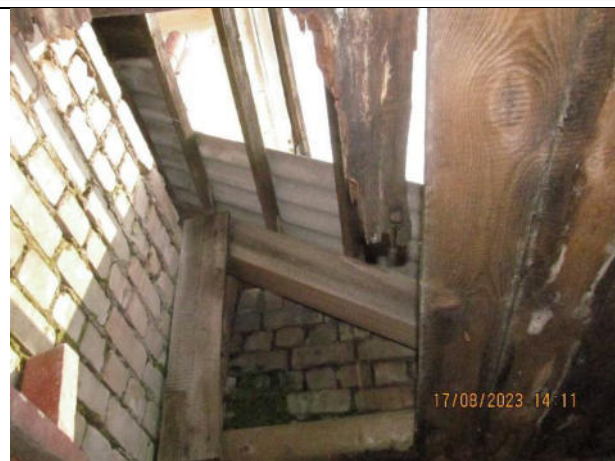
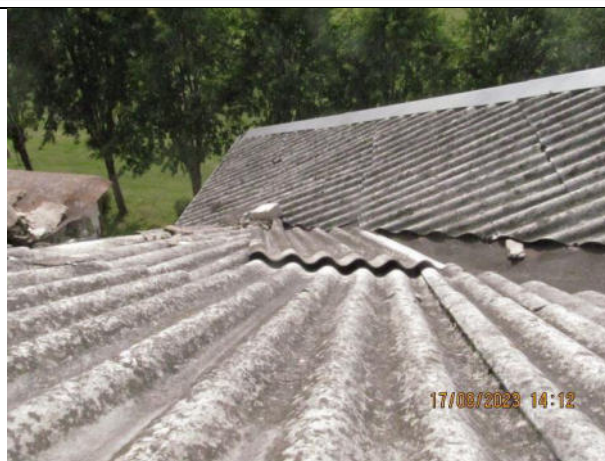
Vieta Nr.5 dienvidrietumu puse, divstāvu daļa, šifera loksne noslīdējusi uz jumta plaknes, bojāts latojums (foto Nr.105 un foto Nr.106).

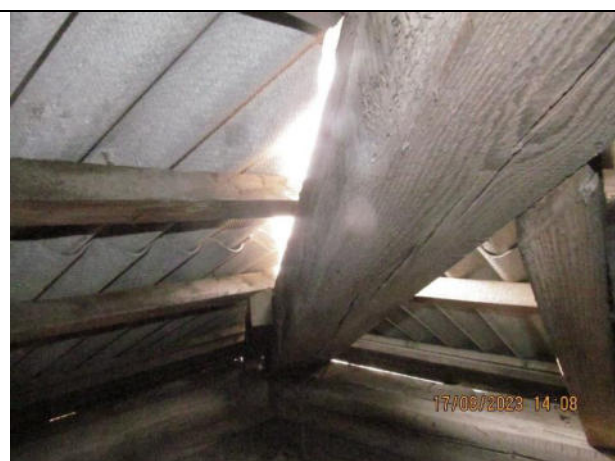
Foto Nr.107

Vieta Nr.6 dienvidrietumu puse, divstāvu daļa, slīpai korei lejas galā nav skārda nosegums, bojāta mūrlata un kores spāre (foto Nr.107).

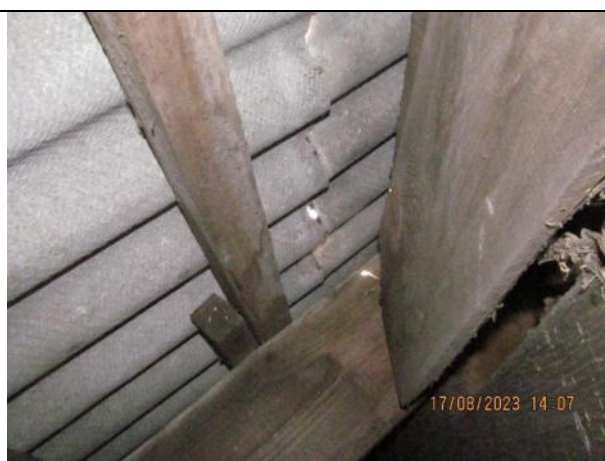
Foto Nr.108

Vieta Nr.7 dienvidrietumu puse, divstāvu daļa, šīfera loksne noslīdējusi uz leju (foto Nr.108).

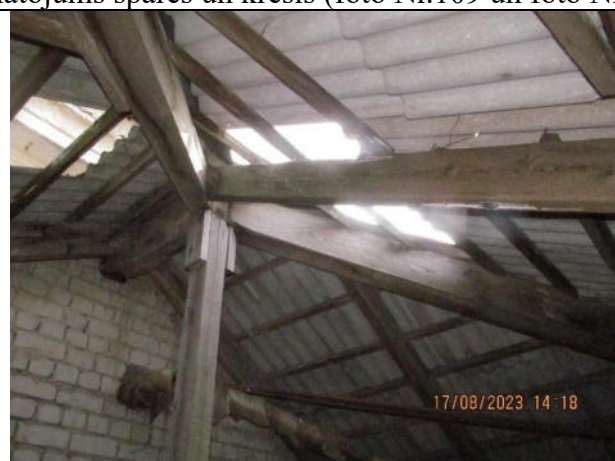
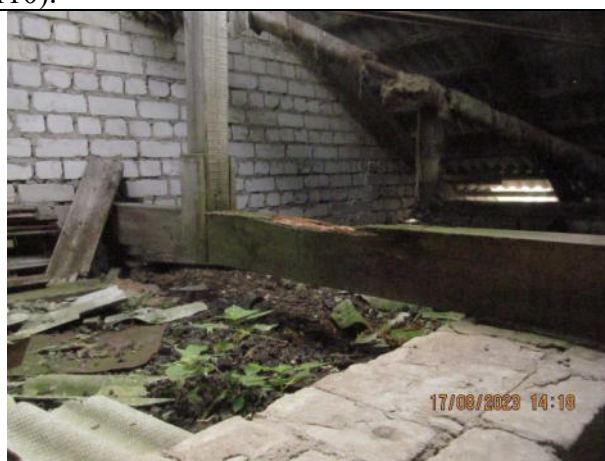
Vieta Nr.8 ziemeļrietumu puse, divstāvu daļa, korē divās plaknēs trūkst šīfera loksnes, bojāts latojums spāres un krēsls (foto Nr.109 un foto Nr.110).

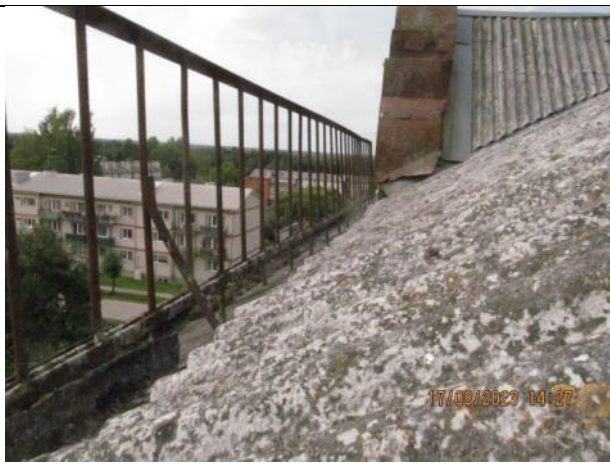
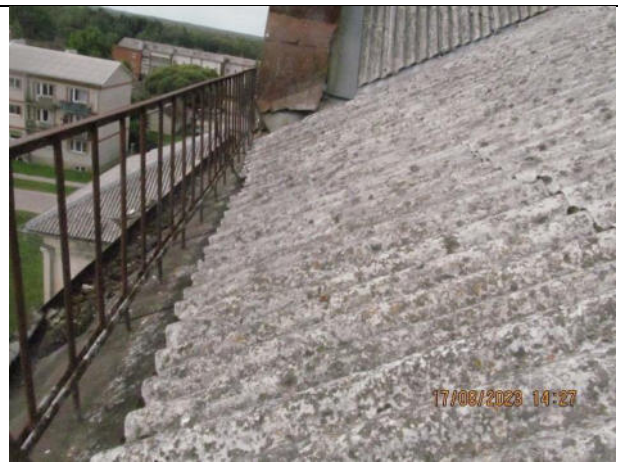
Vieta Nr.9 trīsstāvu daļa dienvidu puse, frontona galā skārda seguma defekts, tiek bojāts ārējais mūris (foto Nr.111 un foto Nr.112).

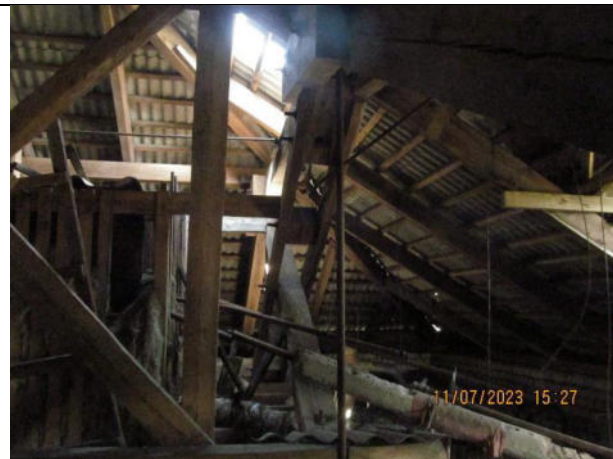
Foto Nr.113

Vieta Nr.10 trīsstāvu daļa austrumu puse, iztrūkst vairākas loksnes šīfera, bojāts latojums un koka kopnes vidusdaļa (foto Nr.113 un foto Nr.114).

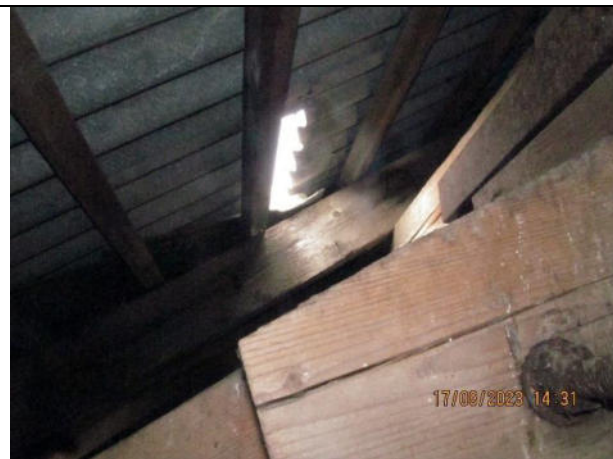
Foto Nr.115

Vieta Nr.11 trīsstāvu daļa dienvidu puse, šīfera segumā sprauga, bojāts latojums (foto Nr.115).  
Vieta Nr.12 trīsstāvu daļa dienvidaustrumu puse, iztrūkst šīfera loksne, bojāts latojums un mūrlata (foto Nr.116).

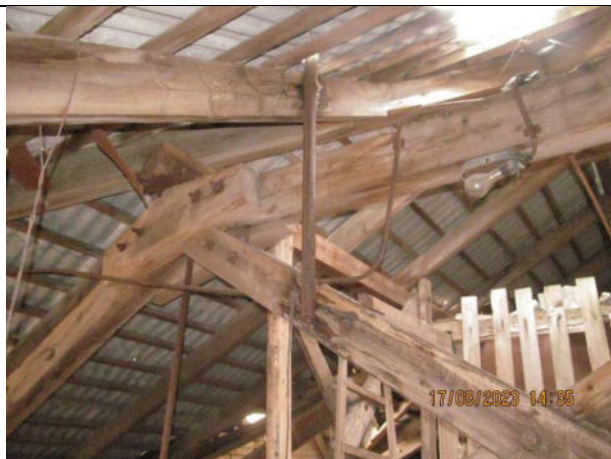
Foto Nr.117

Jumta koka konstrukciju bojājumi veidojas antenu uzstādīšanas vietā (fot Nr.117 un foto Nr.118).

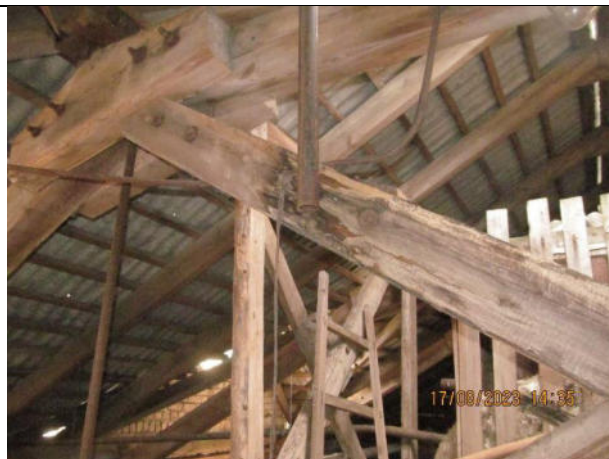
Foto Nr.118

Jumta nesošo koka konstrukciju deformācijas un sabrukšana nav vērojama.  
 Jumta nesošās konstrukcijas ir neapmierinošā tehniskā stāvoklī.

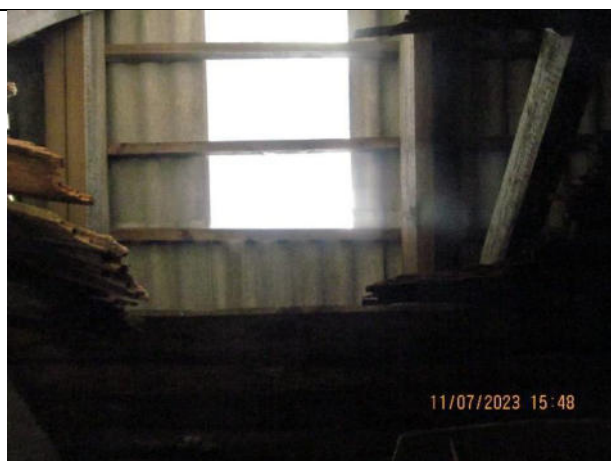
Foto Nr.120

Jumta segumā ir viļņveida azbestcimenta loksnes, kas piestiprinātas ar parastajām melnā metāla naglām (foto Nr.119). Dažās vietās loksnes ir norautas un atsegtajās vietās ēkā veidojas konstrukciju bojājumi (foto Nr.120).

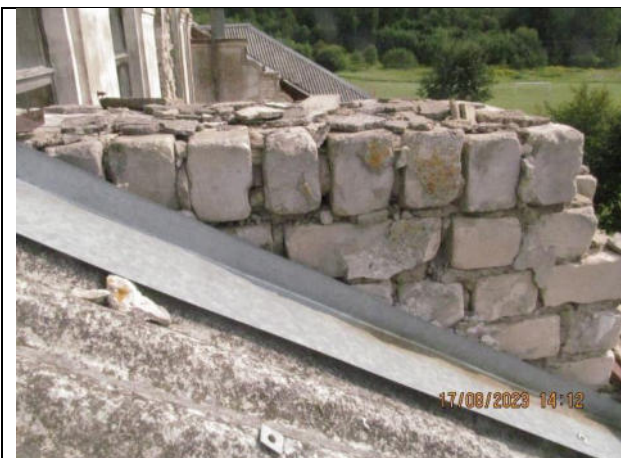
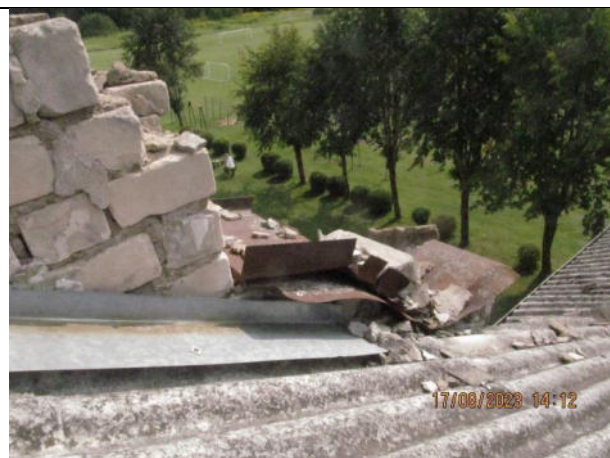
Ēkai jumta daļā ir vairāki mūra frontoni, kuriem nav skārda nosegmentiņi un bojātas skārda sadurvietas ar sienu un karnīzes skārds pie frontoniem. Nokrišņi šajās vietās ir radījuši būtiskus bojājumus ēkas sienām (foto Nr.121÷Nr.124). Foto Nr.121 un foto Nr.122 ir shēmas Nr.1 vieta Nr.1b.

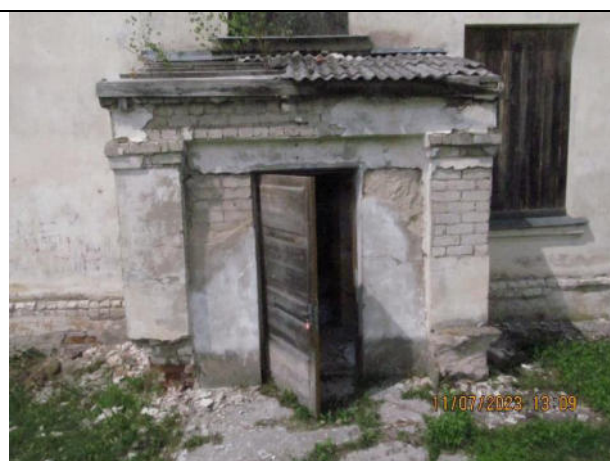
Foto Nr.126

Ziemeļaustrumu fasādē esošajai ieejas tamburam jumta segums ir sabrucis (foto Nr.125 un foto Nr.126).

Jumta segums ir neapmierinošā tehniskā stāvoklī.

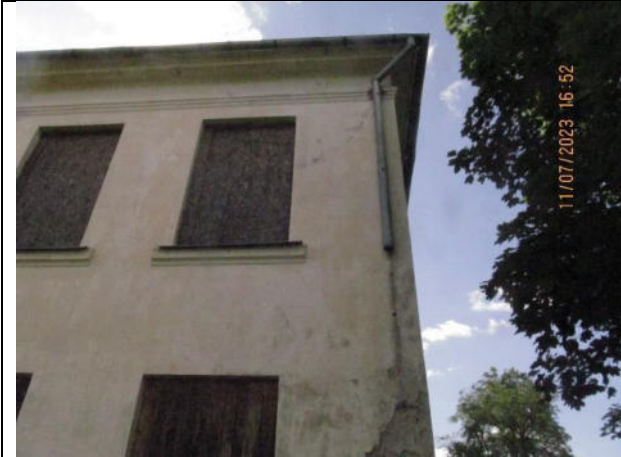
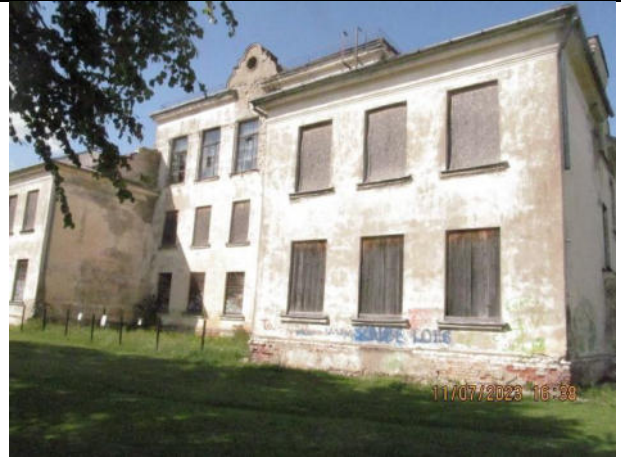
Ēkas stūros esošās lietus ūdens notekcaurules līdz pusei apakšējā daļā ir demontētas (foto Nr.127 un foto Nr.128) un lietus ūdens rada ēkas sienām būtiskus bojājumus.
