**Atskaite**  
**par nekustamā īpašuma –**  
**zemes vienības un nedzīvojamās ēkas**  
**Kultūras ielā 11, Zilaiskalns, Zilākalna pagasts,**  
**Valmieras novads novērtējumu**

<b>Pasūtītājs:</b>	<b>Valmieras novada pašvaldība</b>
<b>Novērtēšanas datums:</b>	<b>2024.gada 22.oktobris</b>

2024.gada 22.oktobrī  
Reģ. Nr. K – 24/65

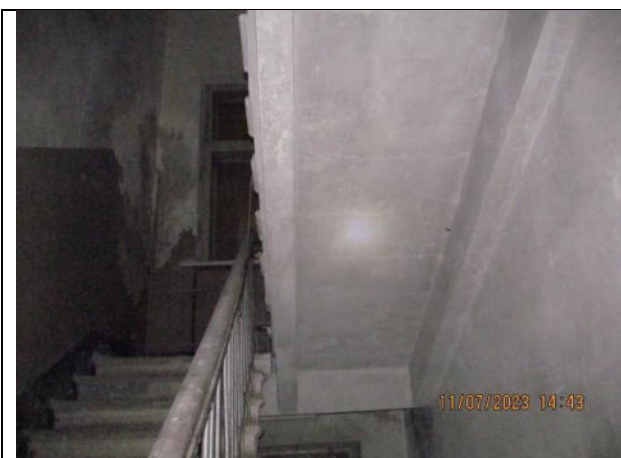
Foto Nr.131

Ēkas austrumu (arī kāpnes uz pagrabu) un rietumu daļā ir betona kāpnes. Saliekamie dzelzsbetona pakāpieni novietoti uz divām dzelzsbetona 103x260(h)mm sijām (foto Nr.131). Kāpnēm uz pagrabu sijas apakšējā daļa ieplaisājusi (foto Nr.132).

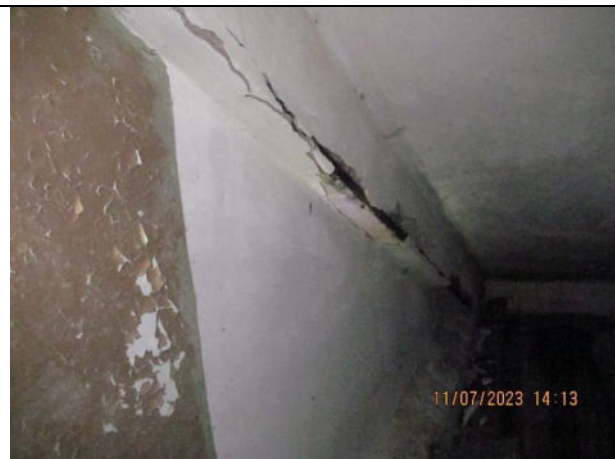
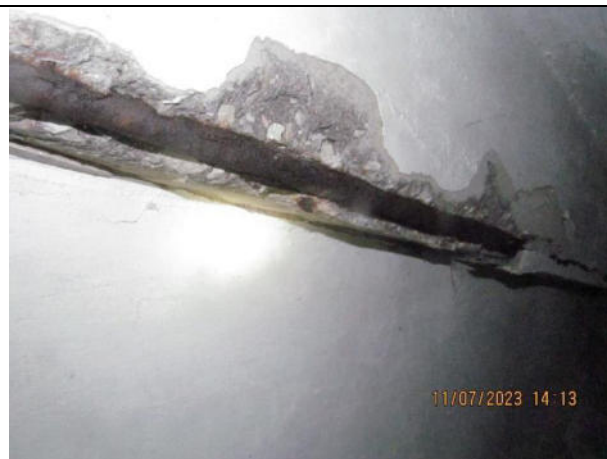
Rietumu daļas kāpnēm pirmajā stāvā dzelzsbetona sijai apakšējā daļā betona aizsargkārtā ir atdalījusies, atsedzot sarūsējušu gludo nesošo armatūru (foto Nr.133 un foto Nr.134).

Dzelzbetona kāpnes ir neapmierinošā tehniskā stāvoklī.

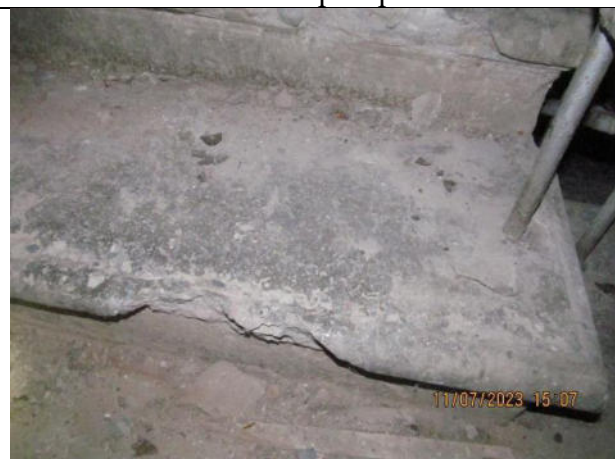
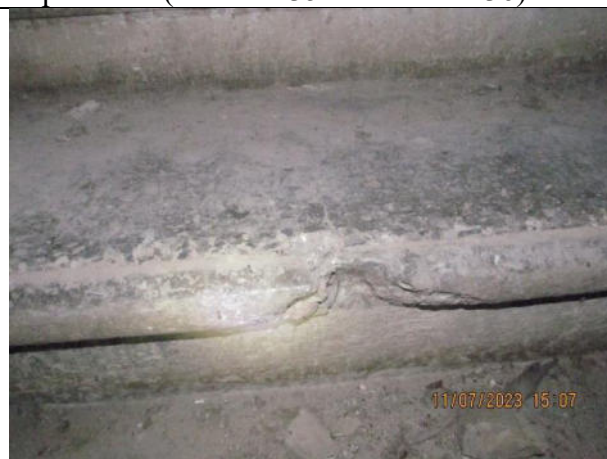
Saliekamie dzelzsbetona pakāpieniem vietām ir izdrupuši robi (foto Nr.135 un foto Nr.136).

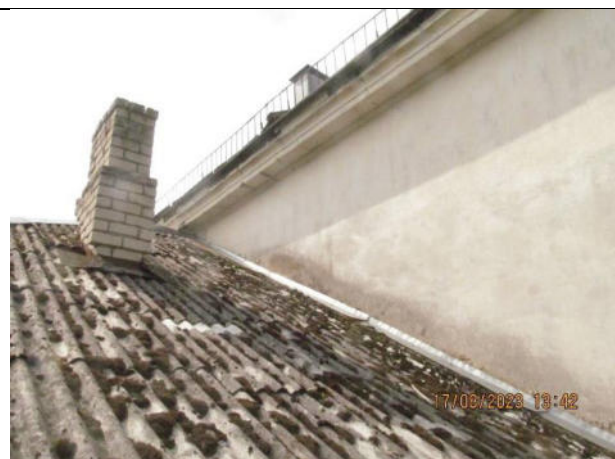
Foto Nr.137

Ēkai daži ir mūrētie skursteņi ar silikāta ķieģeļu mūrējumu virs jumta plaknes (foto Nr.137). Mūra skursteņiem šuves izdrupušas Pārsvarā ir koka ventilācijas šahtu skursteņi ar cinkotā skārda apšuvumu virs jumta plaknes (foto Nr.138).

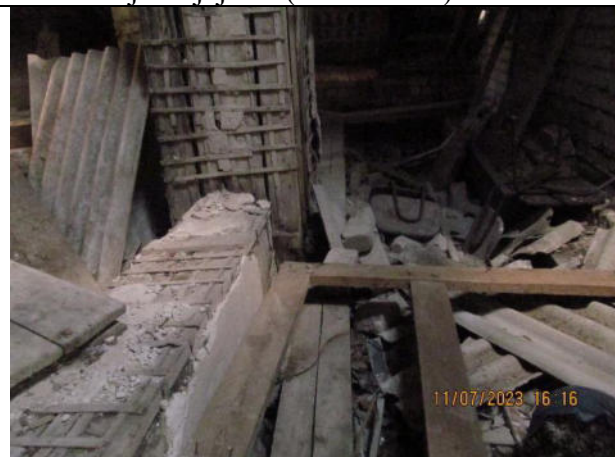
Foto Nr.139

Bēniņos ir horizontālas koka konstrukcijas gaisa šahtas ar apmestu virsmu (foto Nr.139). Koka ventilācijas skursteņi ir bijuši pakļauti ilgstošai lietus ūdens ietekmei un veidojušies būtiski konstrukciju bojājumi (foto Nr.140).

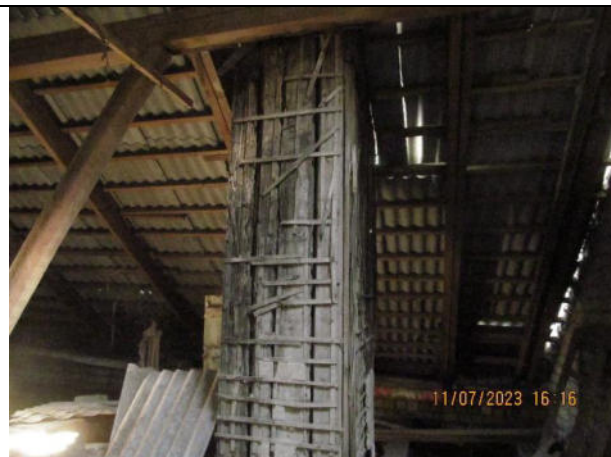
Foto Nr.140

Mūra ventilācijas kanāli un skursteņi ir neapmierinošā tehniskā stāvoklī. Koka skursteņi ar pievadkanāliem ir pussagruvušā stāvoklī.

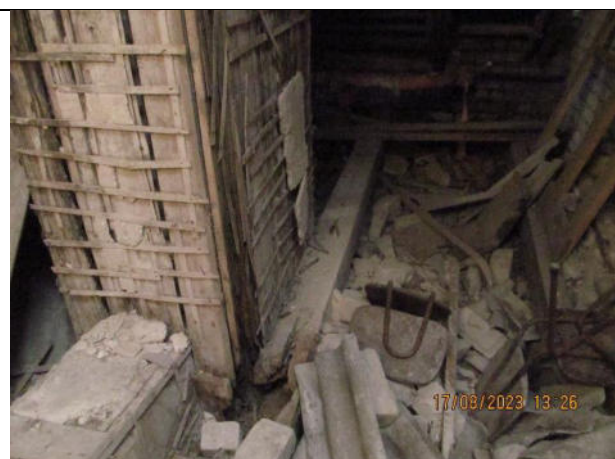
Foto Nr.141

Satrūdējušas arī ventilāciju nesošās koka sijas (foto Nr.141). Daļai no telpām mūra sienās ir ventilācijas kanālu atveres (foto Nr.142).

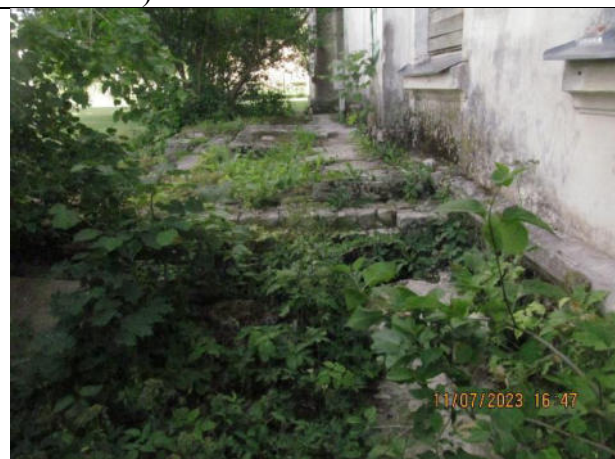
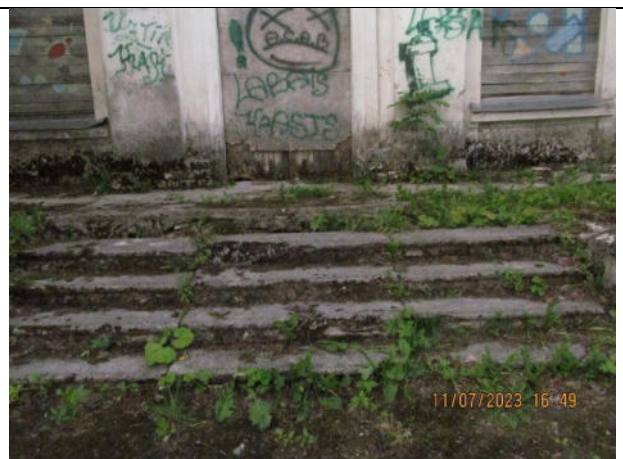
Galvenās ieejas betona lieveņi atrodas ziemeļu fasādē un ir sabrukšanas stadijā (foto Nr.143 un foto Nr.144).

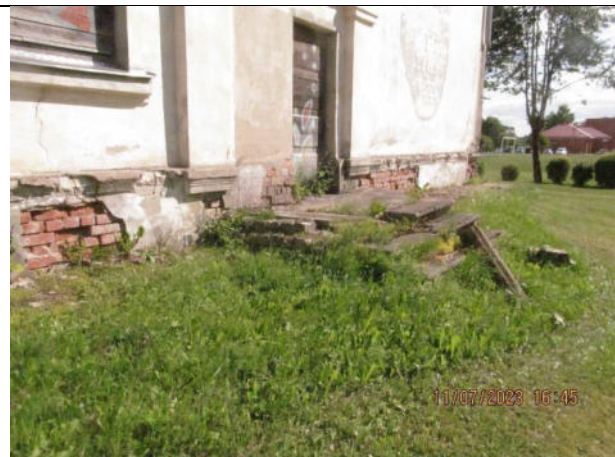
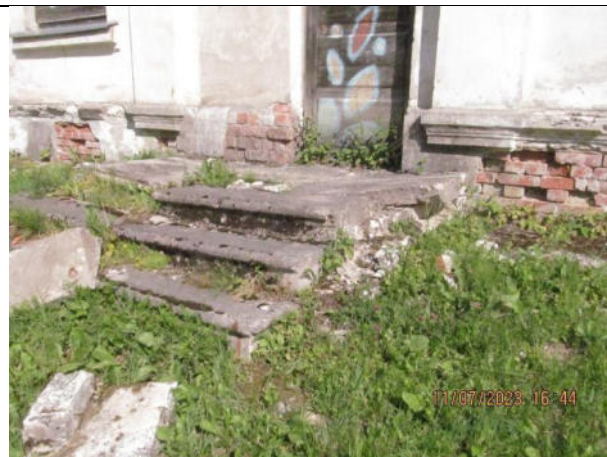
Rietumu fasādes ieejas betona lievenis ir sabrukšanas stadijā (foto Nr.145 un foto Nr.146).

Lieveņi ir pussagruvušā stāvoklī.

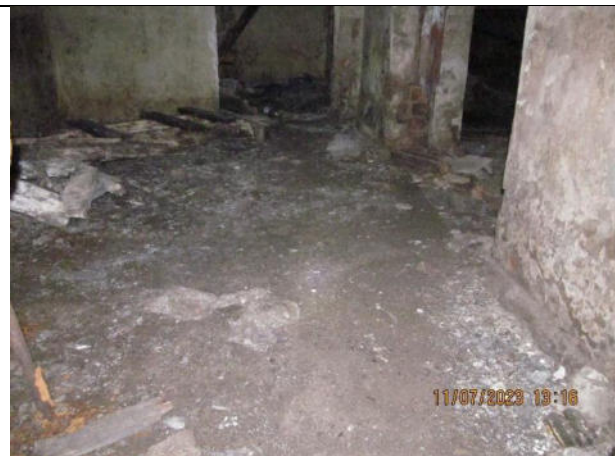
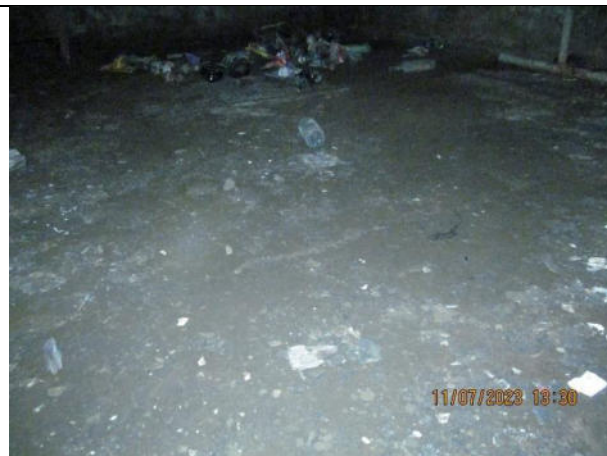
Pagrabā ir betona grīda, kas ir labā stāvoklī, bet mitra (foto Nr.147 un foto Nr.148).

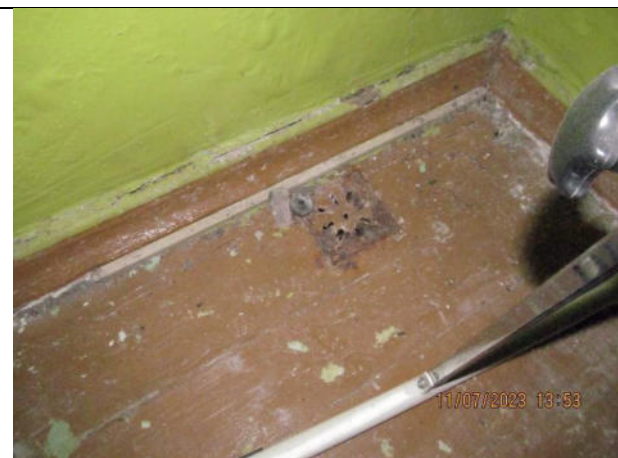
Foto Nr.151

Pirmā stāva telpās ir dēļu grīdas, kas ierīkotas kā aukstās grīdas ar silto pagrīdi. Šīm grīdām ir skārda vēdināšanas restes 100x100mm (foto Nr.151). Uz smilšu pamatnes ir 20cm augsti silikāta un māla ķieģeļu stabiņi ar soli 70cm (foto Nr.152). Virs ķieģeļu stabiņiem ir ruberoīda hidroizolācija un apaļkoku koka lāgas 160x70(h)mm ar soli

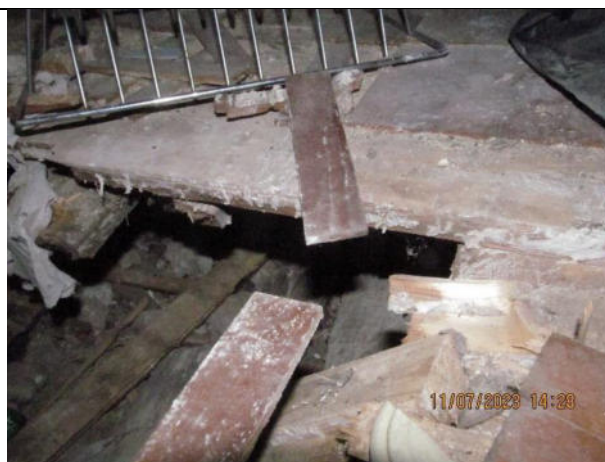
Foto Nr.154

Ēkas rietumu pusē pirmā stāva dēļu grīdas ir pilnībā sabrukušas vai pussabrukušas (foto Nr.153 un foto Nr.154).

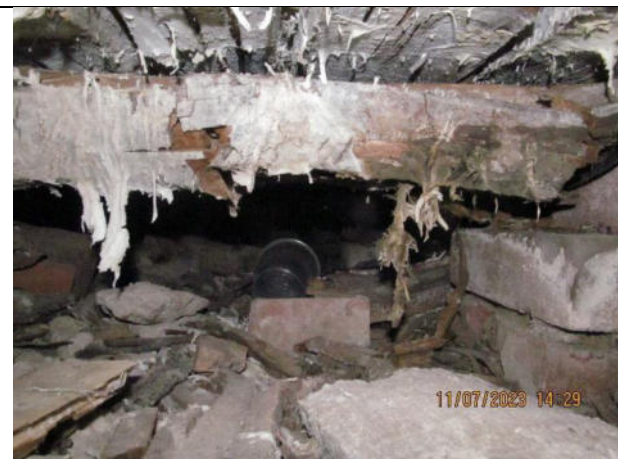
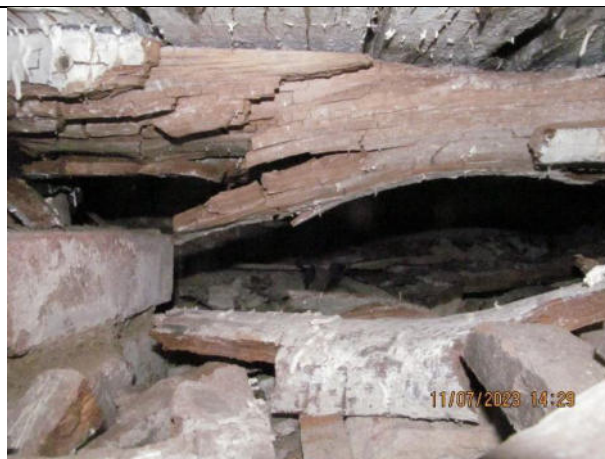
Pirmā stāva grīdas lāgas un dēļi no apakšas ir pakļauti trūdēšanai, jo ar eļļas krāsu krāsotā grīda neļauj kokam elpot (foto N.155 un foto Nr.156)

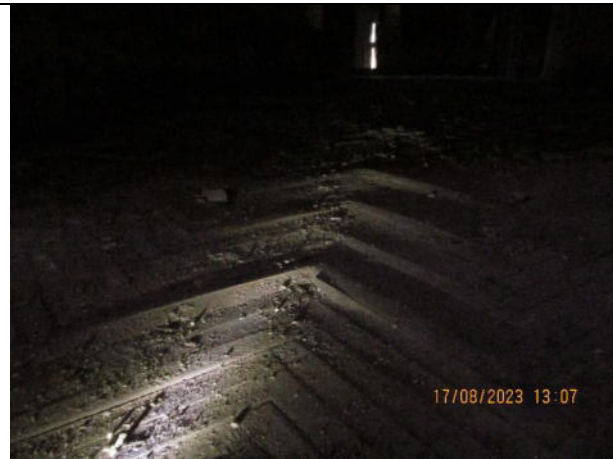
Foto Nr.157

Otrā stāvā koridorā ir parketa grīda ar lieliem mitruma bojājumiem (foto Nr.157).

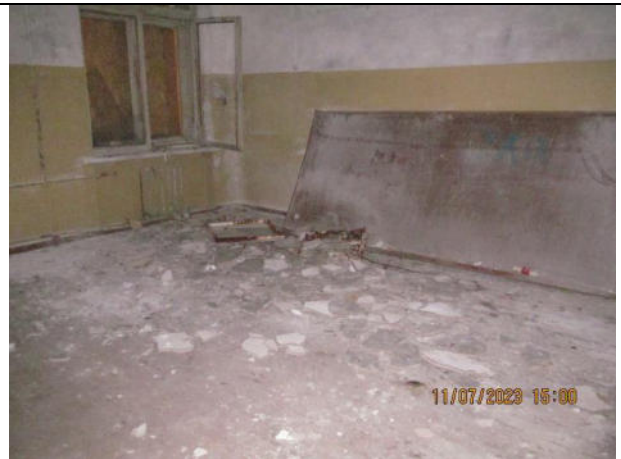
Foto Nr.158

Otrā stāva telpās dēļu grīdas ir ar nelieliem bojājumiem (foto Nr.158), dienvidrietumu un ziemeļaustrumu pusē slapjas.

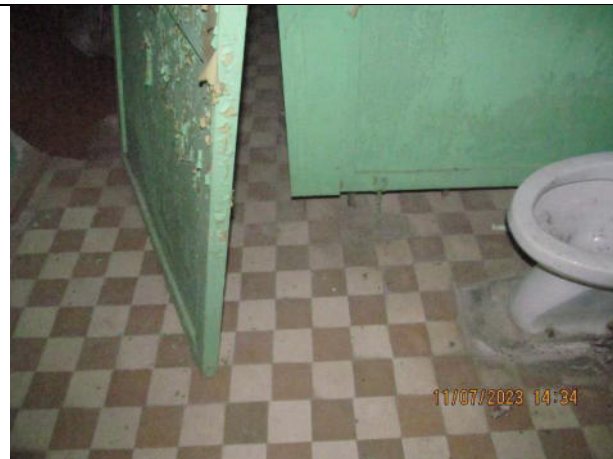
Foto Nr.159

Visās tualetēs ir sākotnējās grīdas flīžu seguma grīdas (foto Nr.159). visās kāpņu telpās ir sākotnējās grīdas flīžu seguma grīdas (fotoNr.160).

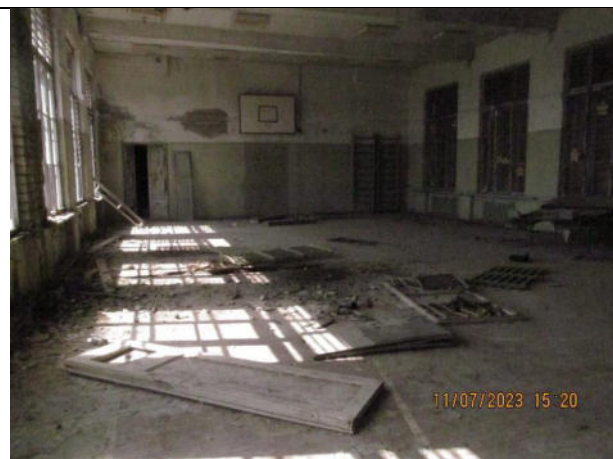
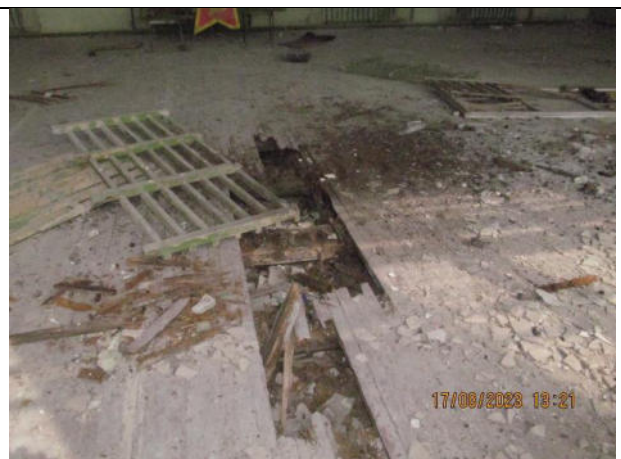
Trešā stāvā pažobelēs dēļu grīdas ir sabrukušas. Zālē dēļu grīdā centrālajā daļā ir sabrukusi (foto Nr.161 un foto Nr.162).

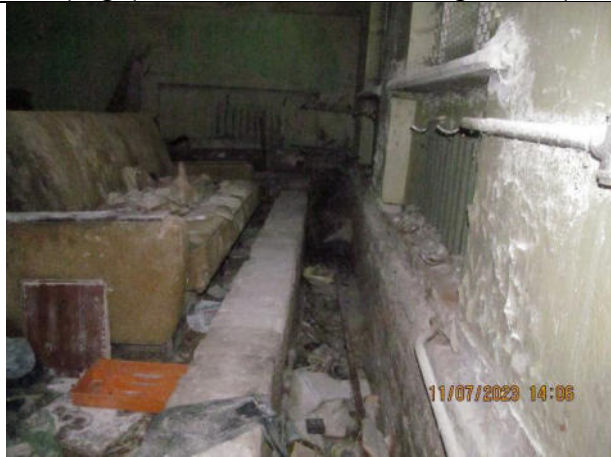
Foto Nr.163

Pirmajā stāvā gar ēkas ārsienu grīdā ir apkures cauruļvadu kanāls 500x650(h) (foto Nr.163) ar māla ķieģeļu sienām. Kanāls ir nosegts ar dēļiem (foto Nr.164) vai ar betona plātnēm

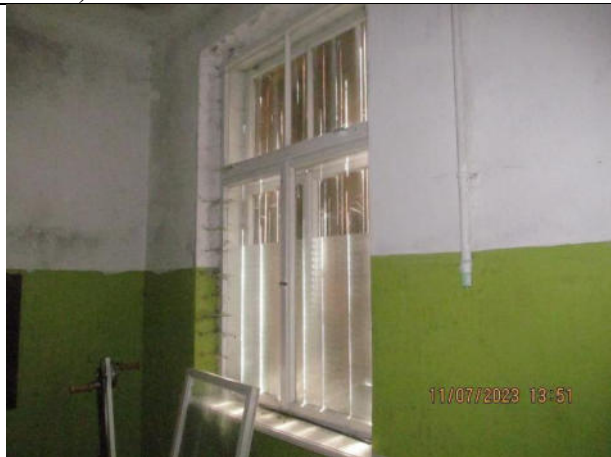
Foto Nr.165

Ēkā ir futer koka logi ar iekšējām un ārējām vērtņēm (foto Nr.165) un koka palodzēm (foto Nr.166).

Logi ir neapmierinošā tehniskā stāvoklī.

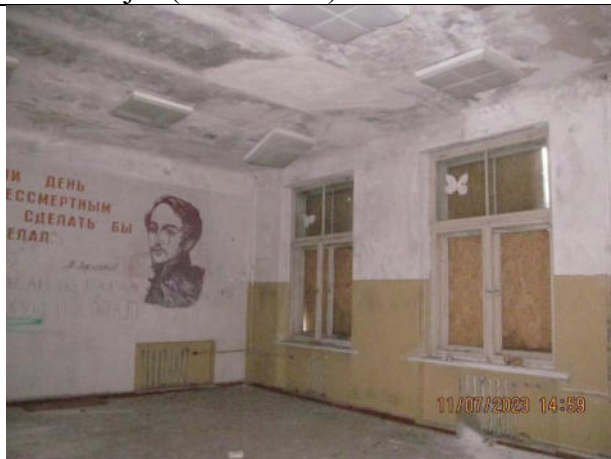
Foto Nr.167

Logu ailas no ārpuses ir aizsistas ar dēļiem vai OSB plātnēm (foto Nr.167). Trešā stāva zālē dienvidu fasādē logu ailas no ārpuses nav aizsistas un lietus ūdeņi nokļūstot ēkas iekšpusē bojā konstrukcijas (foto Nr.168).

Daži logu stikli ir izsisti, dažas logu vērtnes demontētas. Visi pagraba logi ir aizmūrēti.

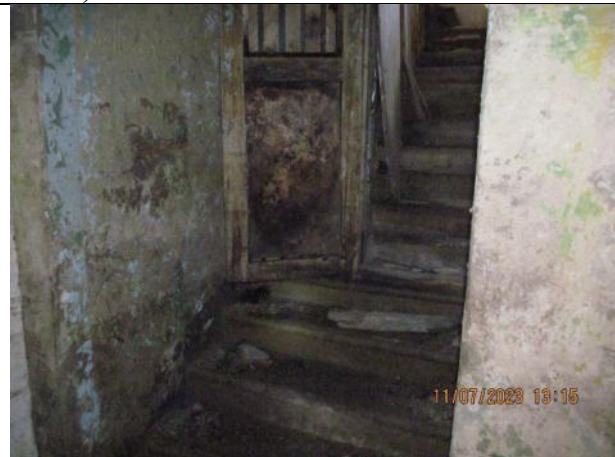
Foto Nr.169

Pagraba ieejas durvis ir sabrukušas (foto Nr.169). Pagraba telpās durvis ir demontētas (foto Nr.170).

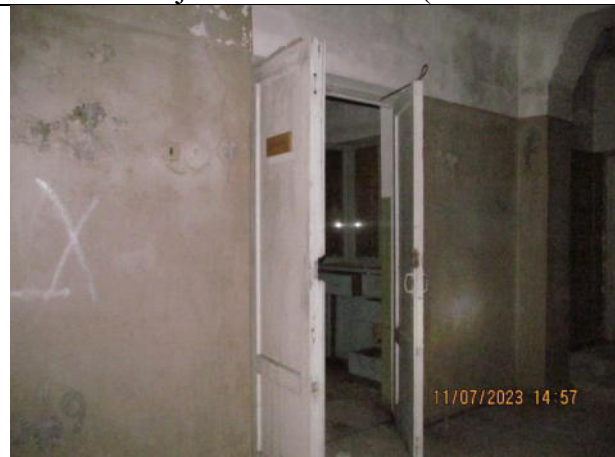
Fot Nr.171

Ēkā ir sākotnēji iebūvētās durvis (foto Nr.171 un foto Nr.172).

Durvis ir neapmierinošā tehniskā stāvoklī.

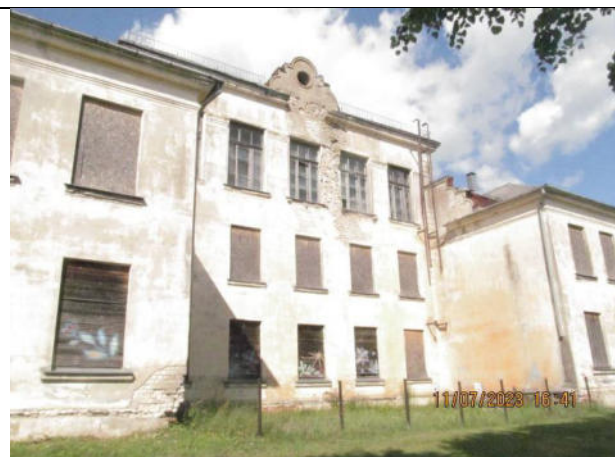
Foto Nr.173

Silikāta ķieģeļu ēkai ir kaļķa apmetums ar fasādes krāsojumu. Fasādē un cokola apdarē ir apmetuma nobrukumi (foto Nr.173 ÷ Nr.176)

Fasāde ir neapmierinošā stāvoklī.

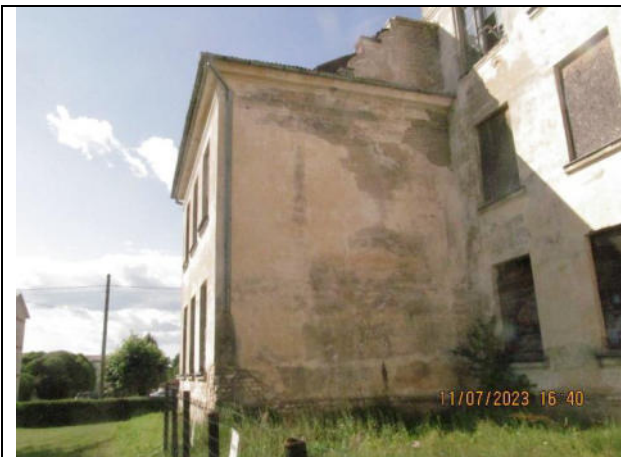
Foto Nr.175

Uz ēkas sienām ir grafiti zīmējumi. Fasādes krāsojums ir nodilis. Ziemeļu fasādē ir bioloģiskais apaugums

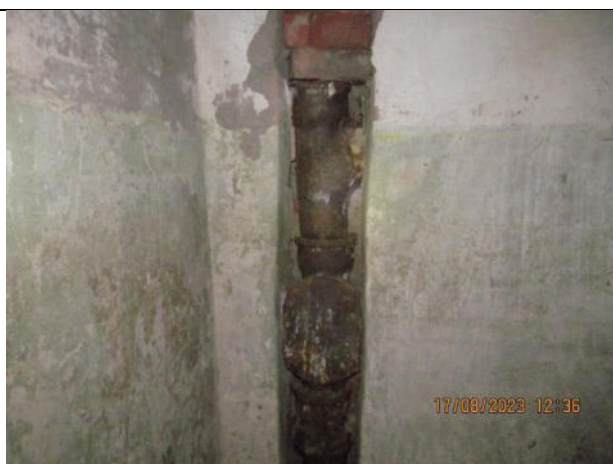
Foto Nr.178

Ēkā ir saglabājušās santehnikās iekārtas (foto Nr.177) un sākotnējie cauruļvadi ar pieslēgumu centrālajai kanalizācijai (foto Nr.178).

Santehnikās iekārtas un cauruļvadi ir daļēji demontēti.
