7.pielikums  
Nekustamā īpašuma Jāņa Ķeņa ielā 2,  
Kocēnos, Kocēnu pag., Valmieras nov.  
03.08.2026. astoņpadsmitās nomas tiesību izsoles noteikumiem

### **Tehniskās apsekošanas atzinums**

Divstāvu kūts (vēsturiskais nosaukums)  
būves kad. apzīm. 9664 088 0244 001,  
Ķeņa iela 2, Kocēni, Valmieras novads  
(būves nosaukums, zemes vienības kadastra numurs un adrese)

Valmieras novada pašvaldība, 2022.gada 20.janvāris  
(pasūtītājs, līguma Nr un datums)  
Veikt ēkas tehnisko apsekošanu atbilstoši Būvju tehniskās apsekošanas būvnormatīvs LBN 405-21  
(apsekošanas uzdevums, tā izsniegšanas datums)

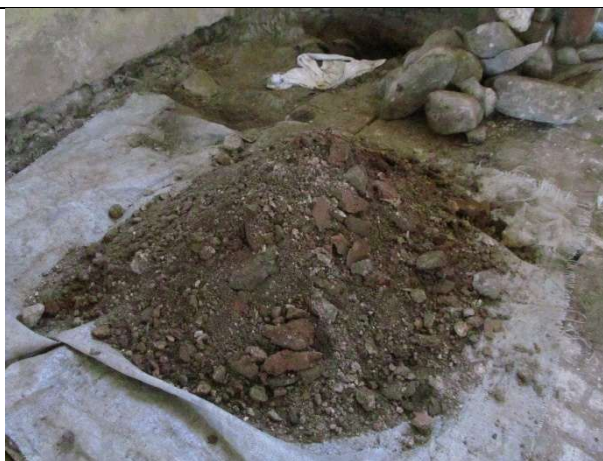
Foto Nr.2

PAMATNE – apsekošanas laikā tika atrakti pamati ēkas iekšienē (foto Nr.1), pie rietumu ārsienas un starpsienas starp kūti un tehnisko telpu. Grīdas pamatnē smilts-grunts sajaukums ar akmeņiem, akmeņu šķembām, ķieģeļiem (foto Nr.1 un Nr.2). 1,1m dziļumā sākas sarkans viegla smilšmāla slānis un uzrādās arī uz atzīmes -1,3m (10cm zem pamatu konstrukcijas). Atraktā grunts ir mitra. Ūdens nav vērojams. Izraktais smilšmāls pēc dažām dienām paliek ciets.

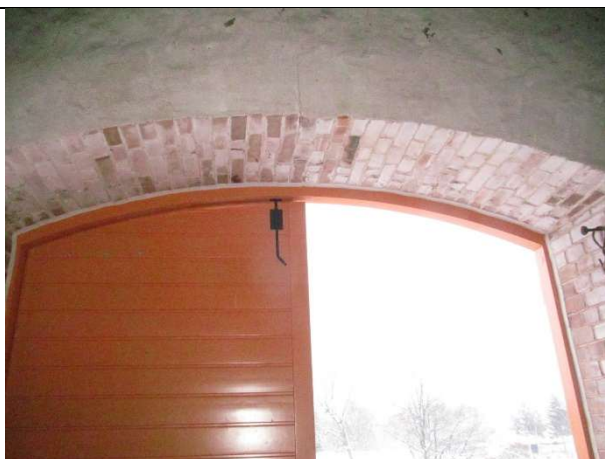
Foto Nr.10

Logu un durvju ailes ierīkotas no māla ķieģeļu mūrējuma ar kaļķa javu (foto Nr.9 un foto Nr.10).

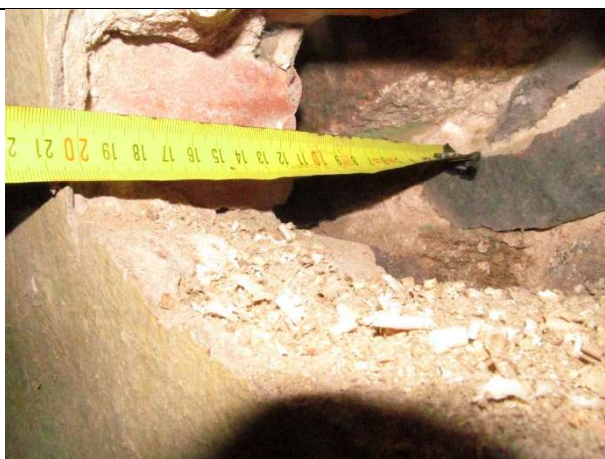
Foto Nr.12

Akmens mūrējuma ārsienas un pirmā stāva ailes no iekšpuses ir apmūrētas ar pusķieģeļa biezuma (130mm) sienas mūrējumu no māla ķieģeļiem ar 7cm gaisa spraugu (fotoNr.11 un foto Nr.12).

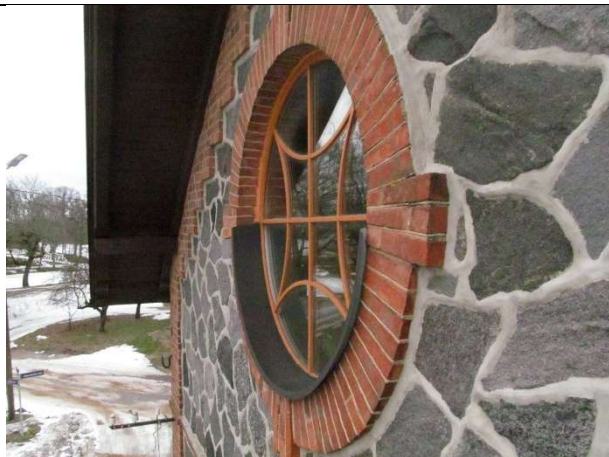
Foto Nr.14

Ēkas stūri un aiļu malas portāli mūrēti ar māla ķieģeļiem (280x135x70mm) uz kaļķa javas. Šis mūrējums izceļas par 2cm līdz 6cm no laukakmens mūrējuma plaknes (foto Nr.13 un foto Nr.14). Ārsienas laukakmens mūrim ir veikta šuvju aizpildīšana ar Sakret CLp+ javu. Logu aiļu, portālu un stūra rustu māla ķieģeļiem ir vietām izdrupušas šuves.

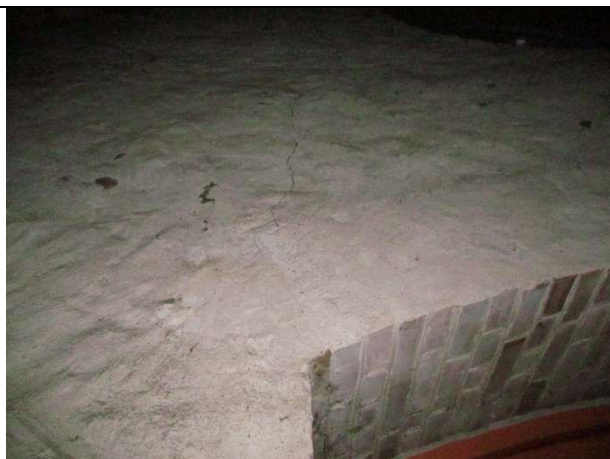
Foto Nr.21

Otrā stāva ziemeļu gala sienai virs vārtu aillas iekšpusē abos stūros ir slīpas plaisas ar minimālu atvērumu.

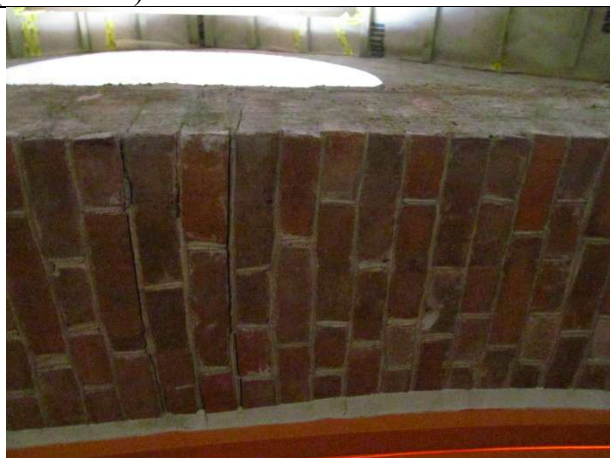
Foto Nr.23

Otrā stāva dienvidu gala sienas vārtu ailas arkā plaisas ar atvērumu līdz 3mm (foto Nr.23). Otrā stāva dienvidu gala sienai plaisas no abiem vārtu ailas stūriem slīpi uz augšu ar atvērumu līdz 5mm (foto Nr.24).

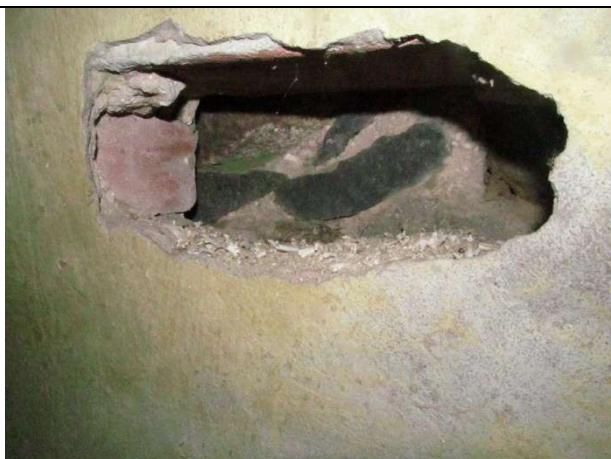
Foto Nr.25

| <p>Pirmā stāva ārsienas laukakmens mūris un sānu durvju aiļu sienas ir distancēti (gaisa sprauga 7cm) apmūrētas ar 13cm platu māla ķieģeļu sienu uz kaļķa javas(foto Nr.25). Šis ķieģeļu apšuvums balstās uz laukakmens pamatos mūrētiem ķieģeļiem (foto Nr.26) un mūrēts līdz augšējā stāva grīdas sijām ar noslēgtu augšu.</p> | | |

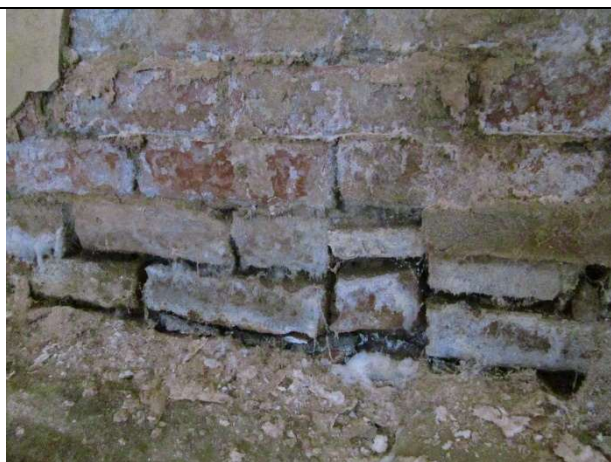
Foto Nr.33

Vietām ķieģeļu apšuvuma šuves apakšējā daļā ir izdrupušas (fotoNr.31, foto Nr.32).

Laukakmens mūra iekšējā ķieģeļu apšuvuma tehniskais stāvoklis ir neapmierinošs.

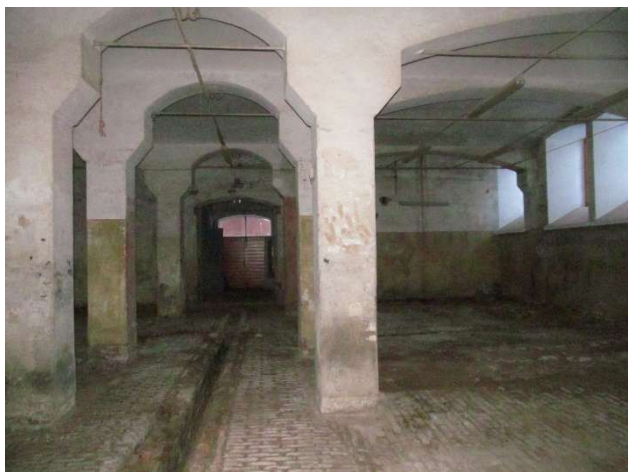
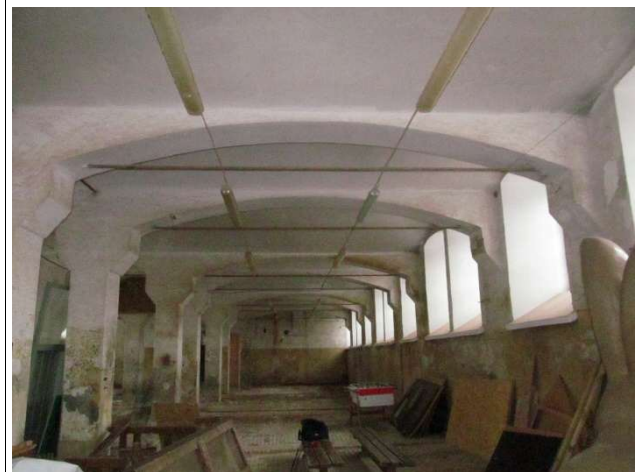
| <p>Būves nesošo konstrukciju un telpisko noturību šķērsvirzienā veido māla ķieģeļu kolonnas ar māla ķieģeļu arkveida sijām, kas balstās uz kolonnām un ārsienām foto (Nr.35, Nr.36, shēma Nr.1 Ēkas griezum). Kūts zālē ir astoņas kolonnu un arku rindas ar soli 2,6m un 4,9m šķērsvirzienā. Šīs konstrukcijas platums ir 54cm, arkveida siju augstums ~75cm.</p> | | |

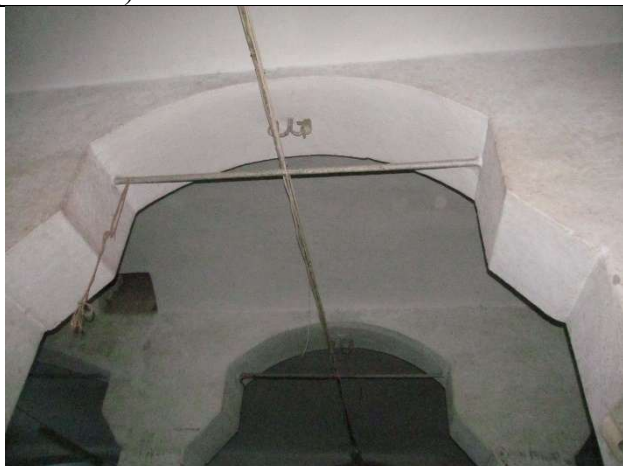
Foto Nr.37

Visas arku un kolonnu līnijas garumā, ēkas šķērsvirzienā, 400mm no arkas apakšas ir metāla stieņa Ø 32mm savilce (foto Nr.37) ar enkurojumu laukakmens mūra sānu sienās, redzams fasādē (fotoNr.38).

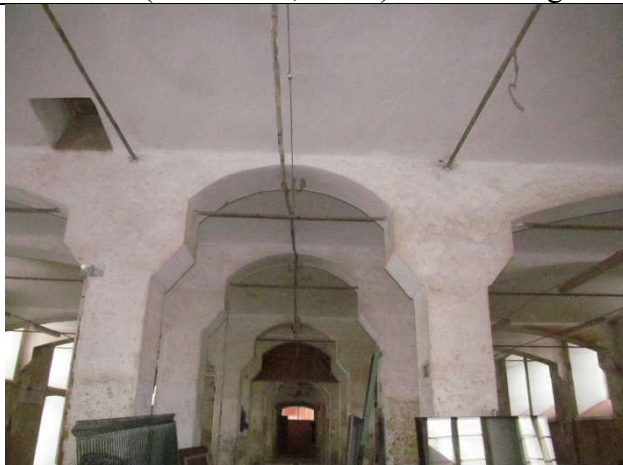
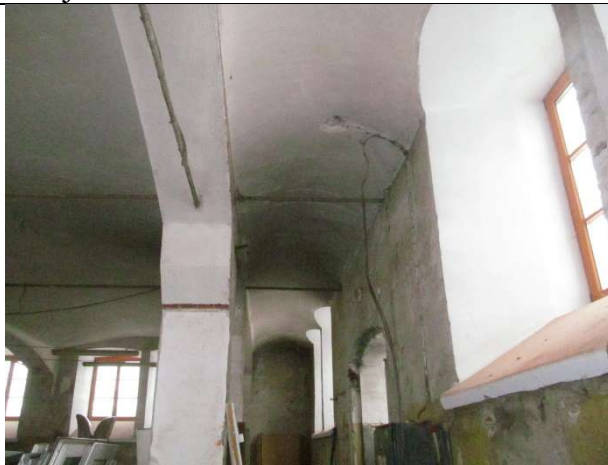
Ēkas ziemeļu galā ir ēkas garenvirziena stiprinājums - divas metāla savilces garenvirzienā (jo ir divas kolonnu rindas garenvirzienā) sākot ar trešo kolonnu rindu virzienā uz gala sienu, kur arī ir noenkurota (foto Nr.39., Nr.40). Šo savilču galu enkurojumi vizuāli neuzrādās.

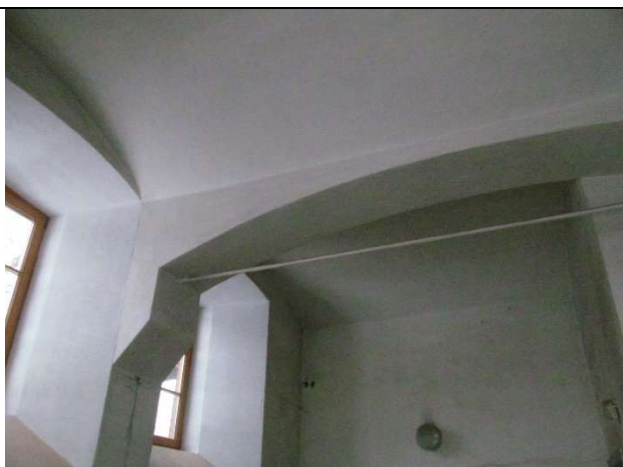
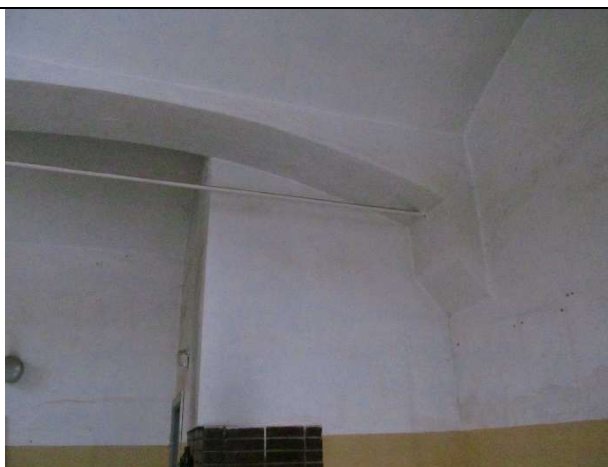
Būves dienvidu galā ir ēkas garenvirziena stiprinājums - starpsienā starp kūti un pārējām telpām (sadzīves un katlu telpa) ir divas mūra konsoļu un uz tām balstošo ķieģeļu arku līnijas (analogas kūts zālē esošajām) ar skatu uz dienvidu gala sienu (foto Nr.41., foto Nr.42).

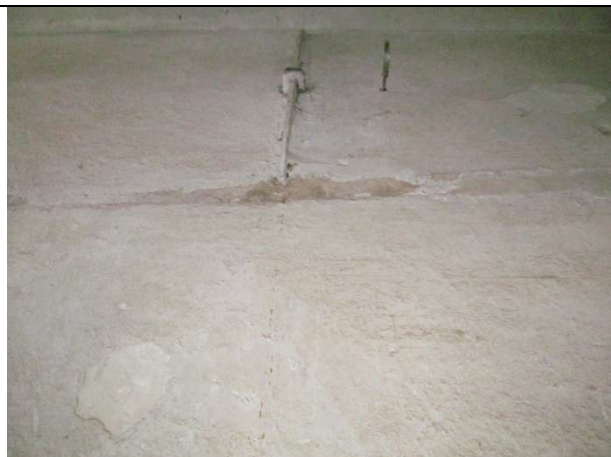
Konstrukcija ir savilkta ar metāla stieni Ø32mm, kuras enkurojumu redzam sienā kūts zāles pusē (foto Nr.43, foto Nr.44).

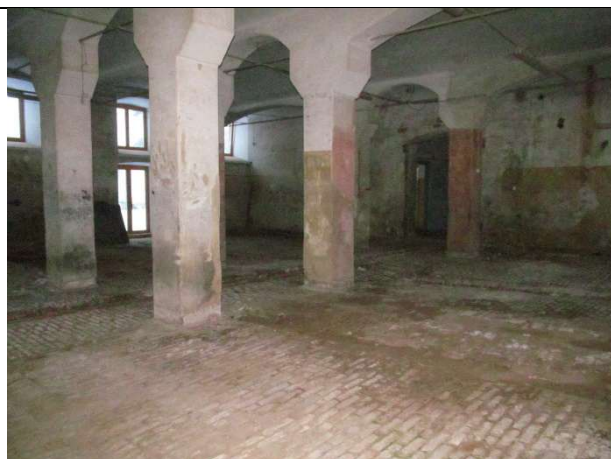
Kolonnas ir mūrētas no pilniem māla ķieģeļiem ar šķērsriezumu 54cmx54cm uz kaļķa javas. Augšējā daļā 40cm augstumā ir konsoles paplašinājums 1090mm platumā (foto Nr.45, foto Nr.46).

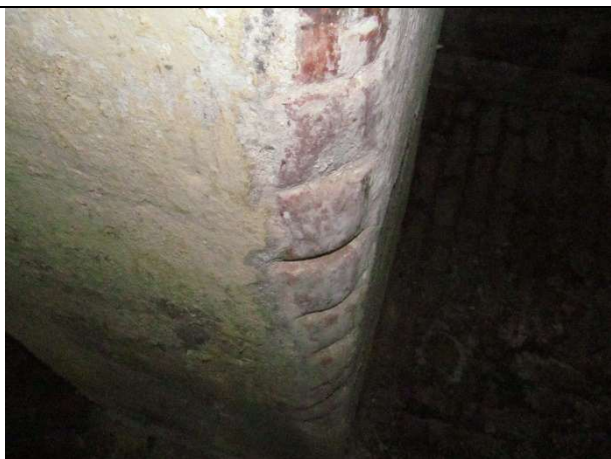
Foto Nr.47

Kolonnų apakšējā daļā stūros ir ķieģeļi ar noapaļojumu (foto Nr.47). Augstāk stūra ķieģeļiem ir nošķelta mala.

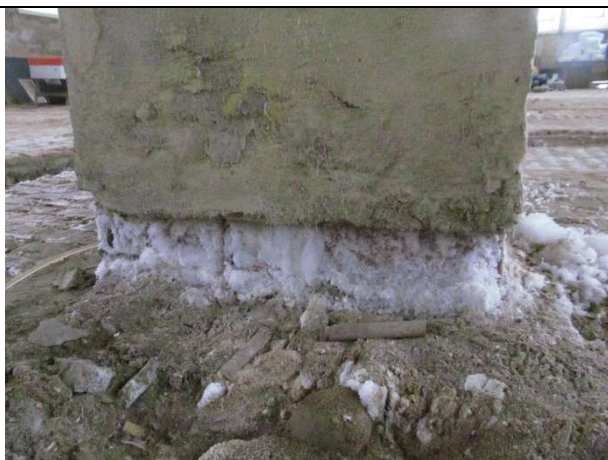
Foto Nr.52

Mūra kolonnām nav ierīkota horizontālā hidroizolācija. Kolonnu apakšējā daļā vietām ir sāļu izsvīdumi (foto Nr.51 un foto Nr.52), vietām izdrupušas šuves.

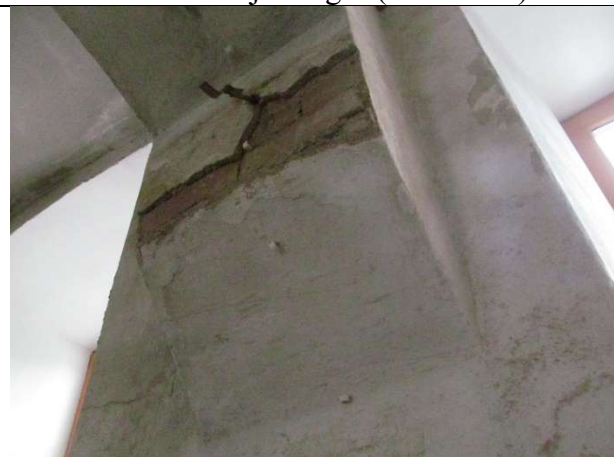
Foto Nr.53

Mūrētās arkveida sijas mūrētas no māla ķieģeļiem uz kaļķa javas ~75cm augstumā. Tās balstās uz ārsienas ķieģeļu konsoles (foto Nr.53) un uz ķieģeļu kolonnām. Otrā stāvā zem koka grīdas redzama arkveida sijas augša (foto Nr.54).

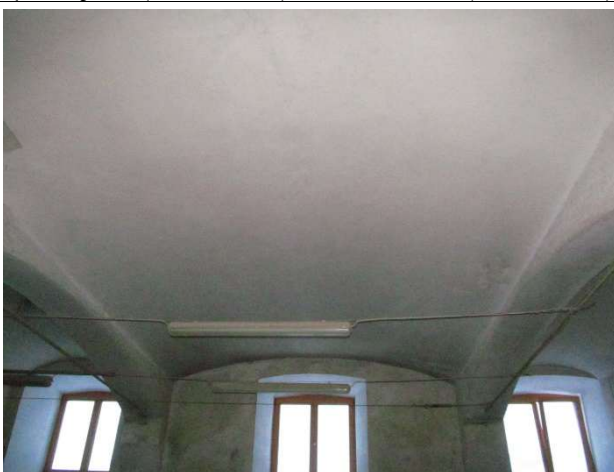
Foto Nr.55

Pirmā stāva pārsegumi ir mūrētās arkveida velves, kas balstās uz nesošajām arkveida ēkas šķērssiņām (foto Nr.55) un ārsienām (foto Nr.56), koridora starpsienām (foto Nr.57).

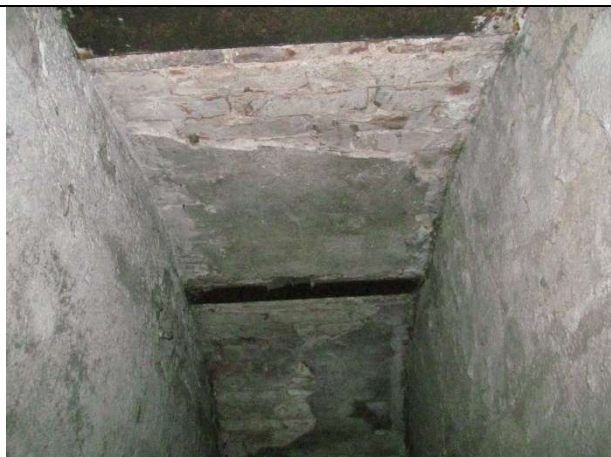
Foto Nr.58

Otrā stāva kāpņu telpas un ūdens rezervuāra pārsegums ir mūrētās arkveida velves ēkas garenvirzienā, kas balstās uz 10cm platām metāla sijām, kas iebūvētas ar soli 1,1m ķieģeļu sienās (foto Nr.58, foto Nr.59).

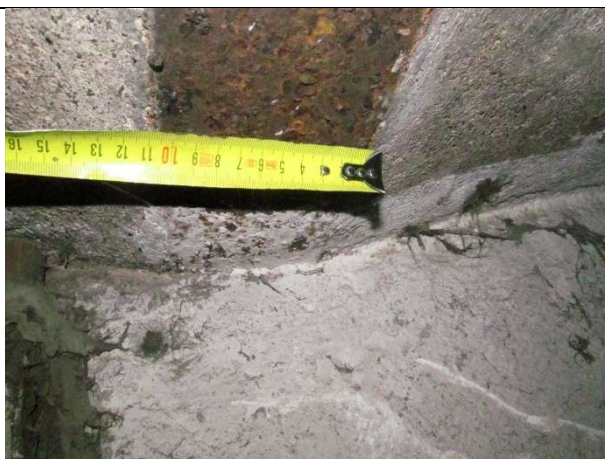
Foto Nr.60

Metāla sijas ir korodējušas (foto Nr.60).

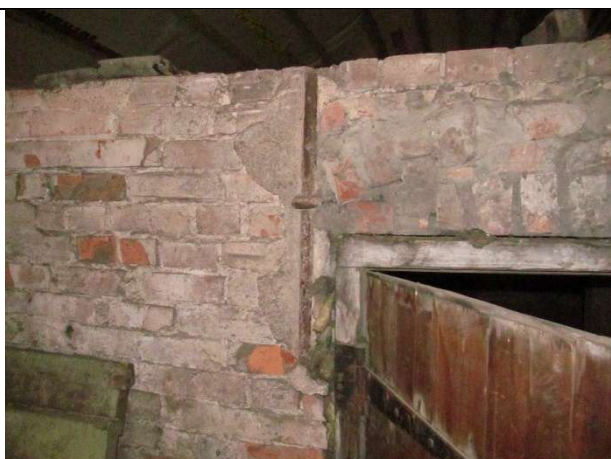
Foto Nr.61

Šim pārsegumam ir enkurojums ķieģeļu sienās - malās un vidū (foto Nr.61 un foto Nr.62). Metāla sijas ir vienotas kāpņu telpai un ūdens tvertnei.

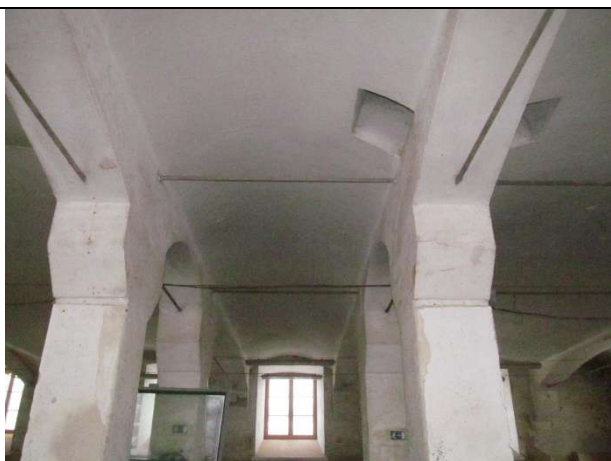
Foto Nr.63

Pārsegumā trijās vietās ir barības padošanas atvērumi (foto Nr.63 skats no apakšas un foto Nr.64 skats no augšas). Augšējais atvērums 500mmx700mm.

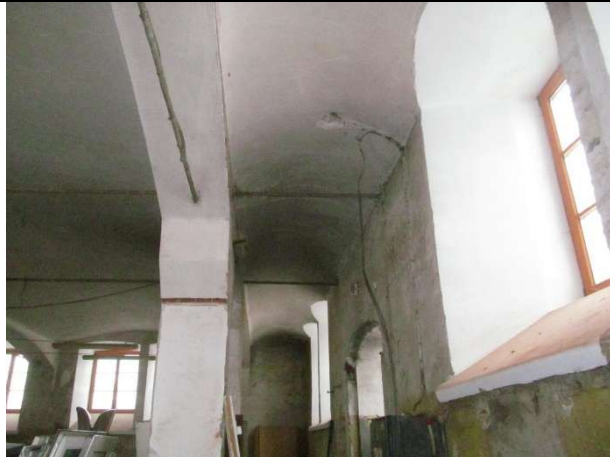
Foto Nr.65

~)Kūts ziemeļu daļas velve ir viena ķieģeļa biezumā - 266mm (foto Nr.65 un foto Nr.66).

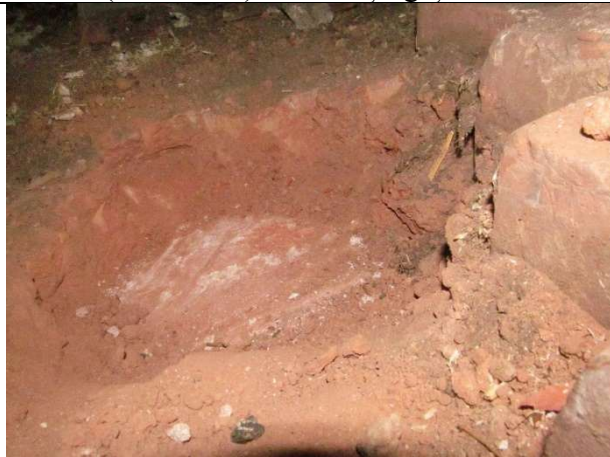
Foto Nr.67

~)Kūts pārseguma velves ir pusķieģeļa biezuma (120mm) ar 6÷9 cm māla kārtas segumu (kopā 180mm) (foto Nr.67). Velves ķieģeļi orientēti diagonālā virzienā.

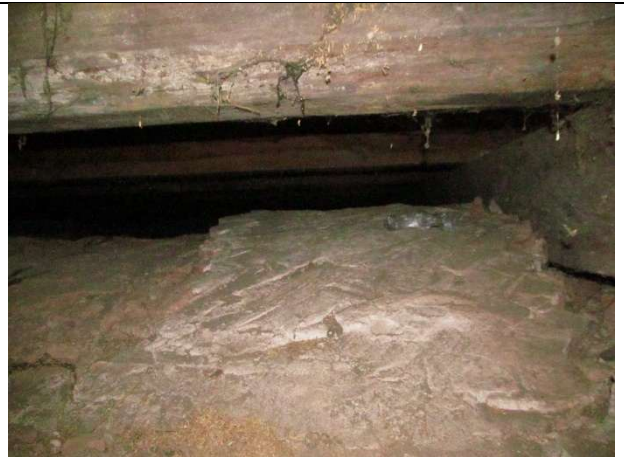
Foto Nr.68

~)Kūts pārsegumam pie lielo arku siju galiem ēkas garenvirzienā ir četras velvju sabiezinājumu līnijas (velves joslas biezums ir viens ķieģelis -266mm) 70cm platumā un pie barības lūkām 1,2m platumā (foto Nr.68). Velves ķieģeļi orientēti diagonālā virzienā.

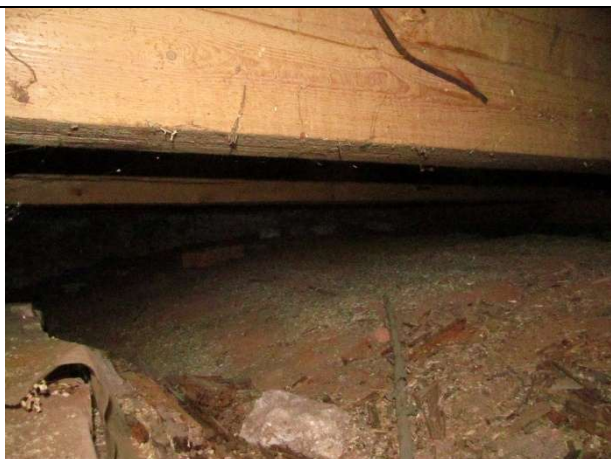
Foto Nr.69

~)tehniskajās telpās un koridorā velves ir pusķieģeļa biezuma (120mm) ar 6cm māla kārtas segumu (kopā 180mm) (foto Nr.69 un foto Nr.70).

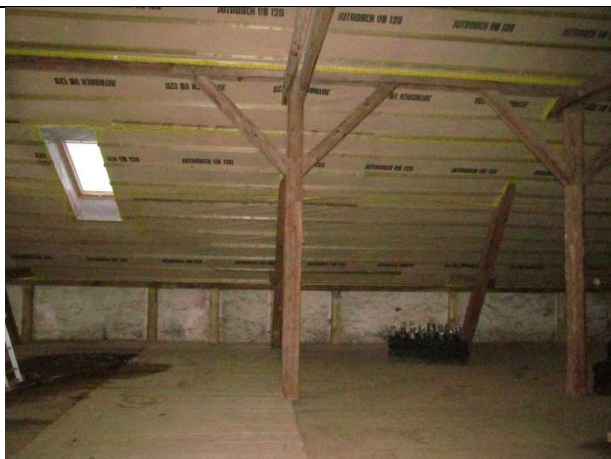
Foto Nr.71

Jumts ir divslīpu ar 34° slīpumu. Kores augstums no otrā stāva grīdas ir 6,7m. Pie ārsienu mūra mūrīlātas augšas augstums no grīdas ir 1,26m (foto Nr. 71 un foto Nr.72, shēma Nr.1 Ēkas griezumums).

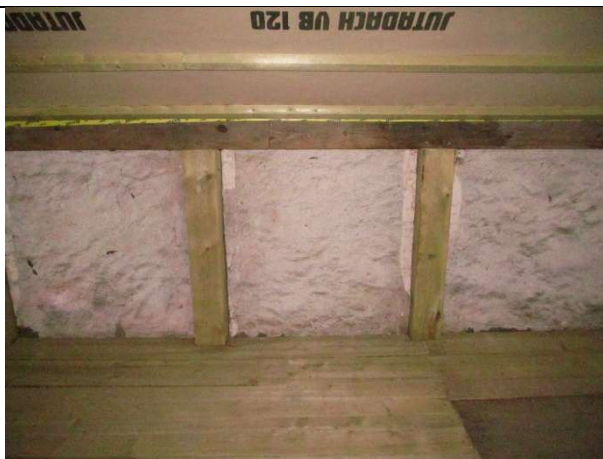
Foto Nr.72

Kolonnu augšējā daļā ir atgāžni 170x150(h) (foto Nr.73). Krēsla augšējā daļā ir divas savilces 90x200(h) (foto Nr.73). Kolonna balstās uz grīdas sijas (foto Nr.74). Pie ārējā mūra spāres balstās uz mūrīlātas 170x160(h), kas attiecīgi balstās uz mūra sienā iebūvētiem koka statņiem 170x160 (foto Nr.72). Iemūrētie koka statņi balstās uz grīdas sijām.

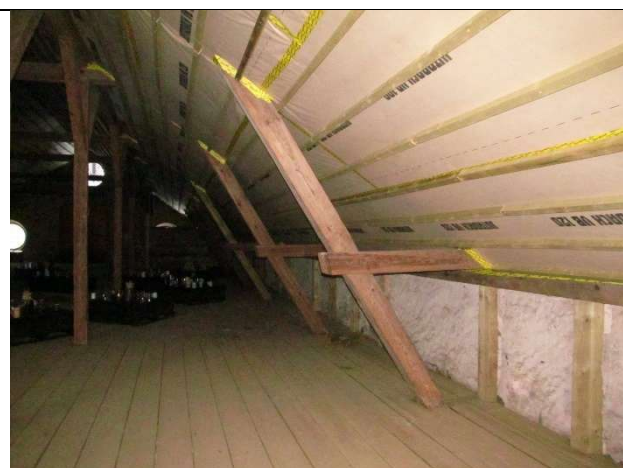
Foto Nr.75

Kolonnas vietās pie mūra sienas ir atgāžņi 170x200(h), kuru apakšējā daļa balstās uz grīdas mūrlatas, bet augšējā daļa stiprināta pie spāres (foto Nr.75). Mūrlatas līmenī atgāznis ir savienots ar mūrlatu ar divām brusām 100x180(h) (foto Nr.76).

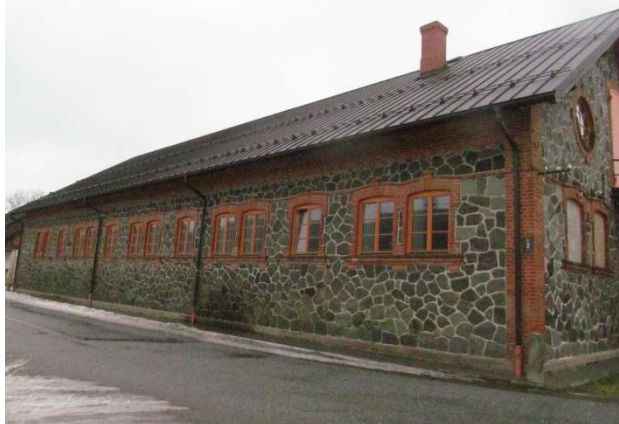
Foto Nr.77

| <p>2019.gadā jumtam ir ierīkots jauns jumta segums - WECKMAN Elegant Puralmat RR 32 (foto Nr.77) pa latojumu 32x100 ar soli 150mm, antikondensāta plēvi Jutacon 150 un ar jaunu pažobeles koka apšuvumu (foto Nr.78). Pie skursteņa ir jumta lūka, bet nav tālākā atveres konstrukcija uz iekštelpu.</p> | | |

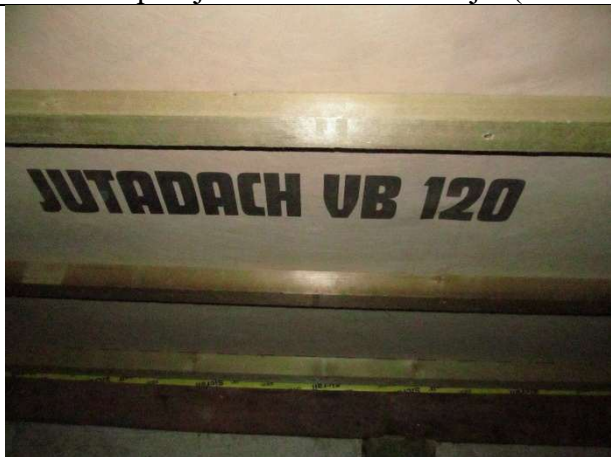
Foto Nr.79

Spārēm no apakšas piestiprināta Jutadach VB 120 aktīvā tvaika plēve (foto Nr.79). Siltumizolāciju no apakšas balsta latu 50x50 ar soli 40cm latojums. Aktīvās tvaika plēves šuves noklātas ar SIGA Sicrall vienkusējo lentu tvaika izolācijai (fotoNr.80).

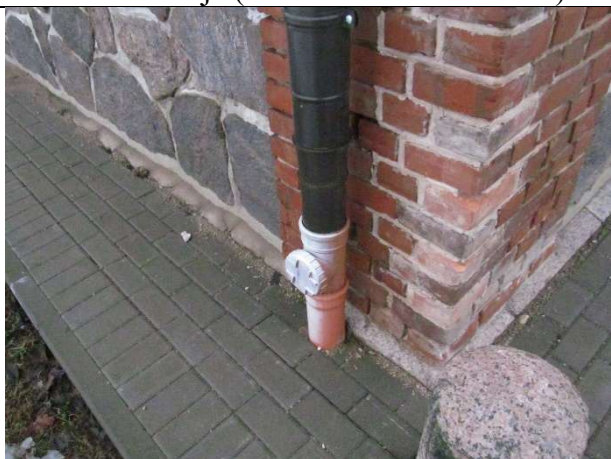
Foto Nr.81

2019.gadā ierīkotas jaunas ūdens notekrenes ar stāvvadiem Ø120mm. Stāvvadi ievadīti lietus ūdens kanalizācijā (foto Nr.81 un foto Nr.82).

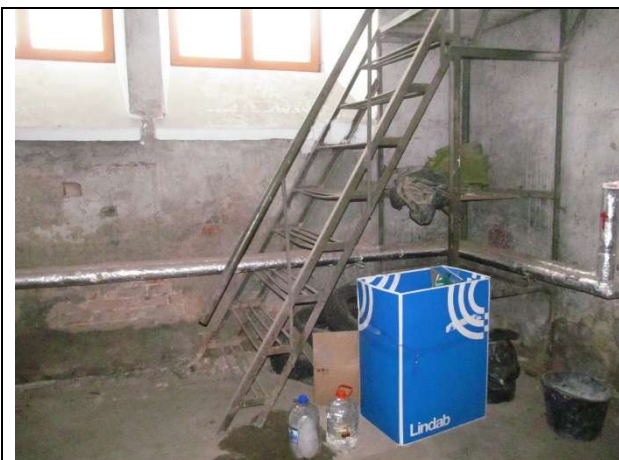
Foto Nr.83

Uz otro stāvu tehniskajā kāpņu telpā ierīkotas metāla kāpnes no metāla leņķiem 40x40 ar armatūras spraišļu pakāpieniem (foto Nr.83, foto Nr.84, foto Nr.85).

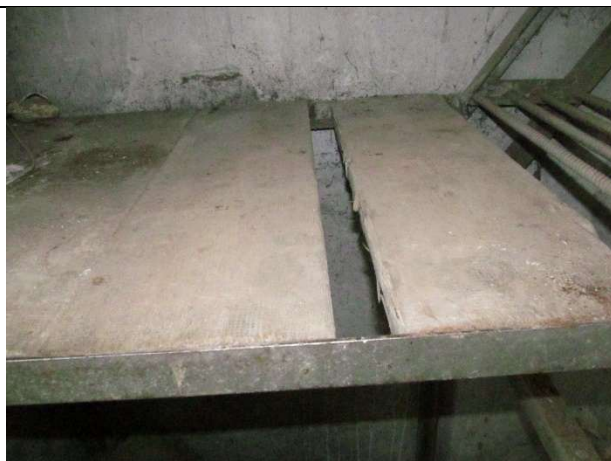
Foto Nr.86

Kāpņu laukumā ir ieklāts dēļu klājs 40mm biezumā (foto Nr.86).

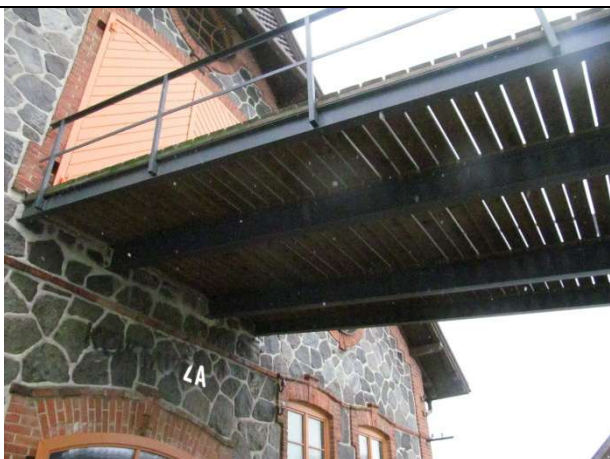
Foto Nr.87

Pārejas tilta nesošā konstrukcija sastāv no divām metāla sijām  $h=200\text{mm}$  gar malām un divām metāla sijām  $h=300\text{mm}$  iekšējā daļā. Laiduma garums ir 6,2m. Metāla sijas ir krāsotas. Klājā ierīkoti antiseptizēti dēļi  $b=50\text{mm}$  (foto Nr.87, foto Nr.88).

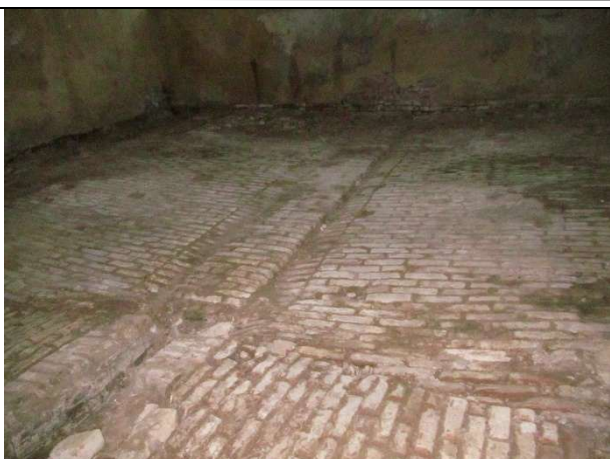
Foto Nr89

Kūts telpā ir saglabājusies vēsturiskā ķieģeļu grīda 75% platībā ( $349,78\text{m}^2$ ) no visas telpas grīdas ( $465,94\text{m}^2$  ar durvju ailēm) (foto Nr.89, foto Nr.90, shēma Nr.2 Pirmā stāva grīda).

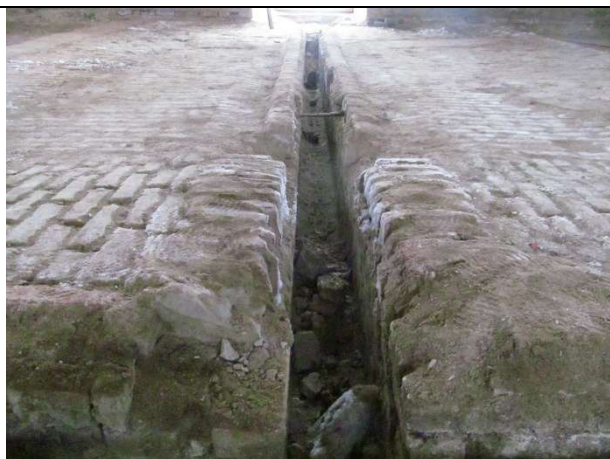
Foto Nr.91

Telpā ir vircas savākšanas kanāli 20cm plati un 70cm, 50cm (maģistrālie kanāli) un 30cm (kanāli no stāvvietām) dziļi (foto Nr.91, foto Nr.92). Telpas ziemeļu daļā maģistrāliem kanāliem augšējā daļa ir drūpoša (foto Nr.92).

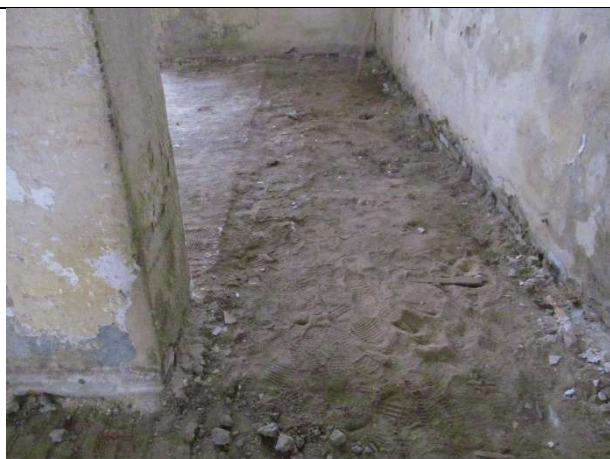
Foto Nr.93

Aizgaldu vietās konstrukcija ir demontēta un tās vietā ir grunts ar laukakmeņu ieslēgumiem (foto Nr.93, foto Nr.94).

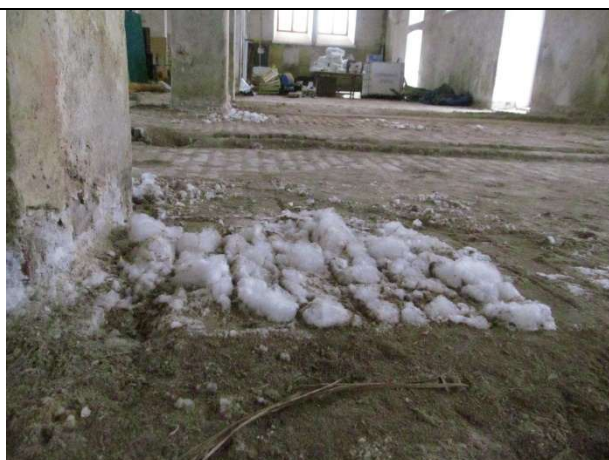
Foto Nr.96

Ķieģeļu grīdā vietām atsedzas tukšumi (foto Nr.95). Vietām grīdā ir balti sāļu izdalījumi, kas ūdens iedarbībā izšķīst (foto Nr.96).

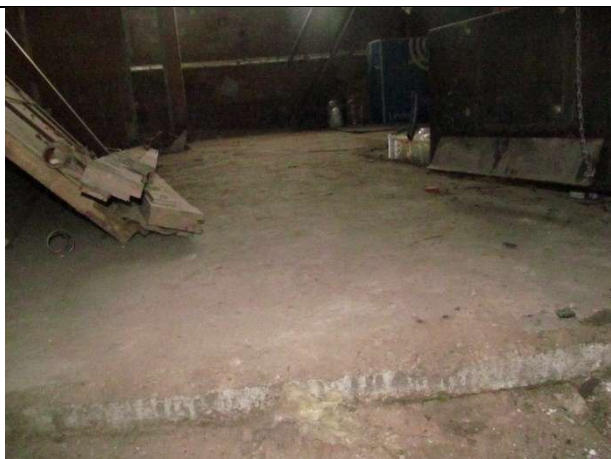
Foto Nr.97

Tehniskajā telpā ir paaugstināta betona grīda (6cm augstāk nekā koridorā), kas vēsturiski veidojusies ar daudzu kārtu betonējumiem (foto Nr.97, foto Nr.98). Telpā ir izlauzta, neaizdarīta

grīda ūdens ievada vietā.

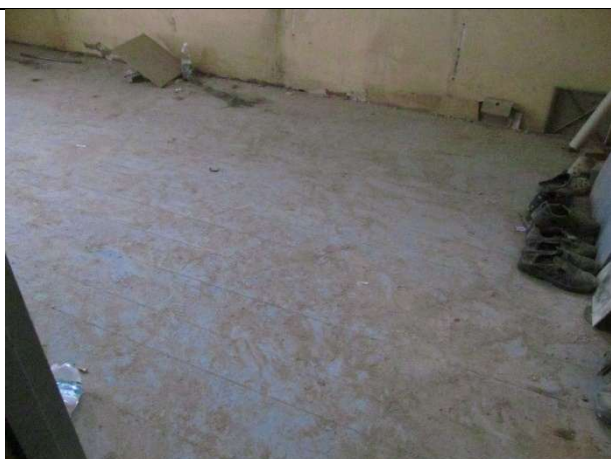
Foto Nr.99

Atpūtas telpā ir paaugstināta dēļu grīda (15cm augstāk nekā koridorā), (foto Nr.99). Koridorā ir nedaudz saplaisājusi betona grīda (12cm augstāk nekā kūts telpā). Pie ieejas kreisā pusē grīdā ir vecais ūdens ievads, kas nosegts ar finiera plāksni (1,25mx0,85m) (foto Nr.100).

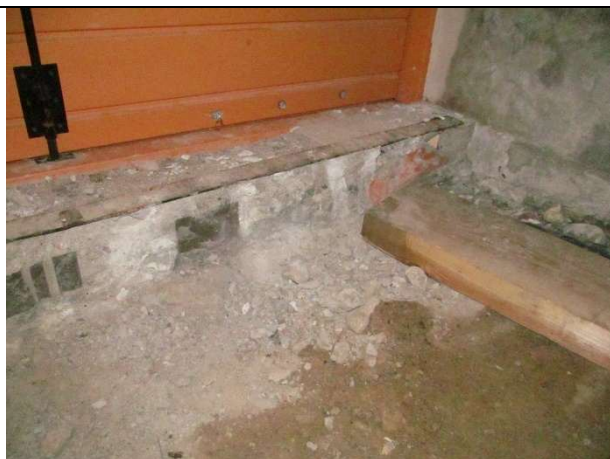
Foto Nr.101

Pie ziemeļu ieejas durvīm ir 10cm plats betona sliekšnis (foto Nr.101), kas ir 27cm augstāks par ārējo bruģi un 17cm augstāks par iekšējo ķieģeļu grīdu. Pie austrumu fasādes ieejas durvīm ir 25cm plati caurumoto māla ķieģeļu sliekšņi, kas ir 80÷120mm augstāks par iekšējo ķieģeļu grīdu (foto Nr.102). Šie sliekšņi ir ierīkoti no nepiemērota materiāla un ir sabrukšanas stadijā.

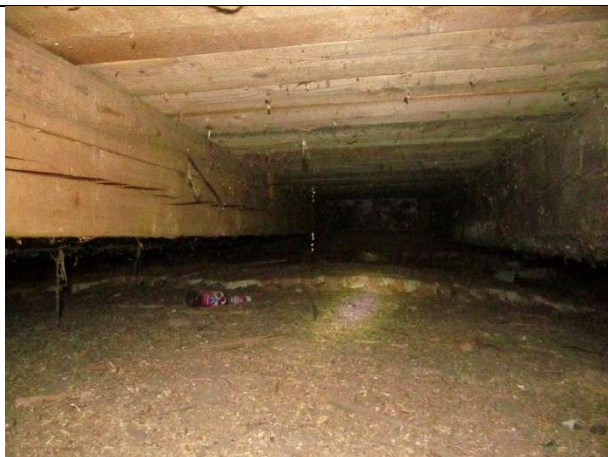
Foto Nr108

Ēkas dienvidu galā tika atsegta grīda un pētīts pārsegums un pagrīde. Grīda balstās uz grīdas sijām 250x300(h)mm, kas ir ēkas šķērsvirzienā (foto Nr107). Daļa no sijām ir mainītas vai pastiprinātas (foto Nr.108).

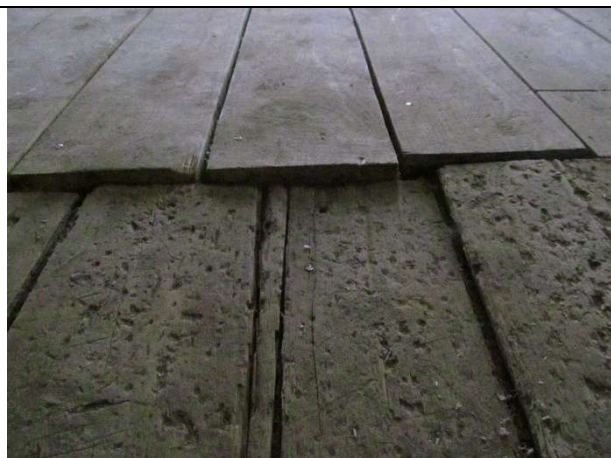
Foto Nr.113

Grīdas segums ir ar ievērojamām līmeņu starpībām – līdz 5cm, malās starpība ir lielāka – līdz 11cm. Ir arī lokālas līmeņu starpības – līdz 4cm (foto Nr.113, Nr.114).

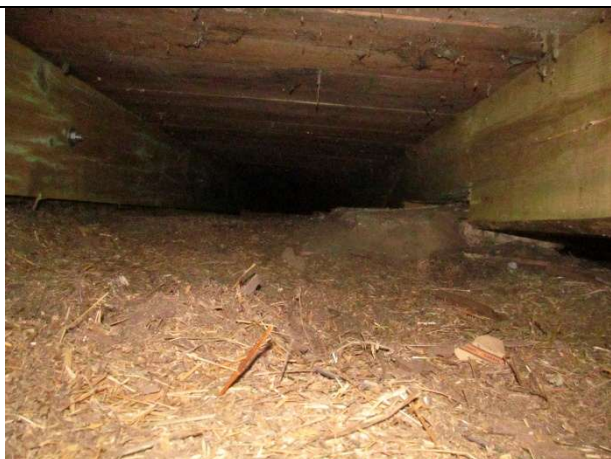
Foto Nr.117

Grīdas atsegtajā daļā redzams, ka starp austrumu fasādi un barības lūkām virs ķieģeļu velvē un arku zemākajām daļām ir spaļu siltinājums (foto Nr.117). Daļā starp kolonnām, starp rietumu fasādi un kolonnām, virs tehniskajām telpām siltumizolācija nav vērojama. Apkārt barības lūkam ir linu siltinājums (foto Nr.118).

Otrā stāva grīdas siltumizolācija ir neapmierinošā tehniskā stāvoklī.

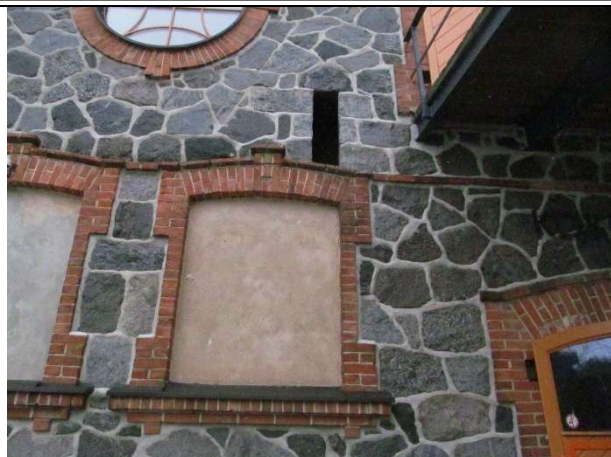
Foto Nr.121

Dienvidu fasādē, kreisā pusē blakus pārejas tiltam ir atvērums 40x86(h)cm laukakmens mūra sienā (foto Nr.121 skats no ārpuses, foto Nr.122 skats no iekšpuses). Šī aile kalpo kā pagrīdes un telpas ventilācija, jo puse no ailes ir pagrīdē, bet otra puse otrā stāva telpā.

| <p>Gaisa pieplūde.</p> <p>Ēkai pirmajā stāvā nav gaisa pieplūdes atveres. Otrajā stāvā dienvidu fasādē ir atvere (foto Nr.121), kas nodrošina gaisa pieplūdi pagrīdei un otrajam stāvam.</p> <p>Gaisa noplūde.</p> <p>Pirmajā stāvā tehniskajā telpā skurstenī ir ierīkotas gaisa noplūdes restes (foto Nr.134). Otrajā stāvā gaisa noplūdes nav.</p> <p>Ventilācija ir neapmierinošā tehniskā stāvoklī.</p> | | |

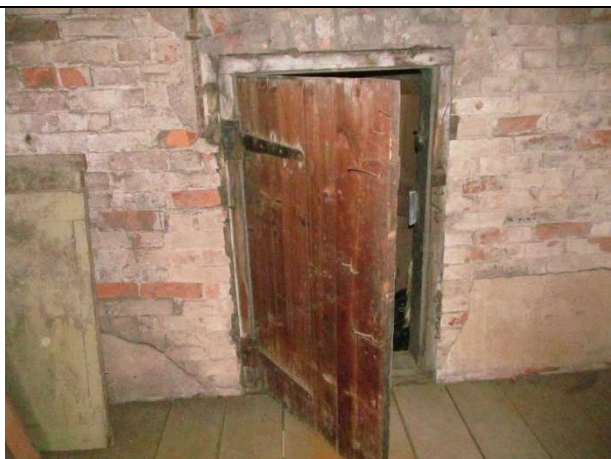
Foto Nr.125

Kāpņu telpai uz otro stāvu un ūdens rezervuāram ir saglabājušās vēsturiskās koka durvis (foto Nr.125, foto Nr.126).

Ēkas iekšdurvis ir neapmierinošā tehniskā stāvoklī

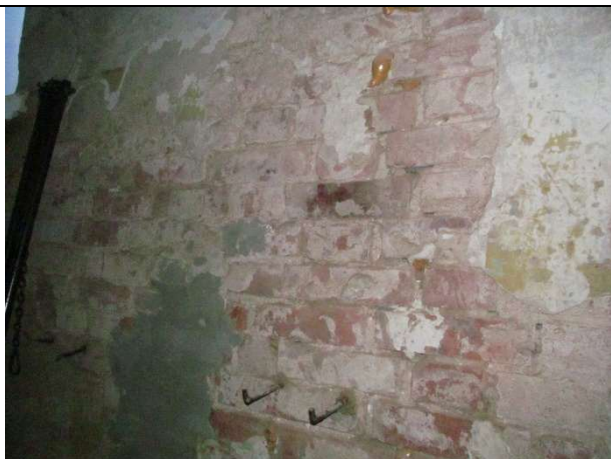
Foto Nr.127

Sienām apmetums ir daļēji nokritis (foto Nr.127). Uz sienām ir sāļu izdalījumi (foto Nr.128).

Ēkas apdare ir pussagruvušā tehniskā stāvoklī.

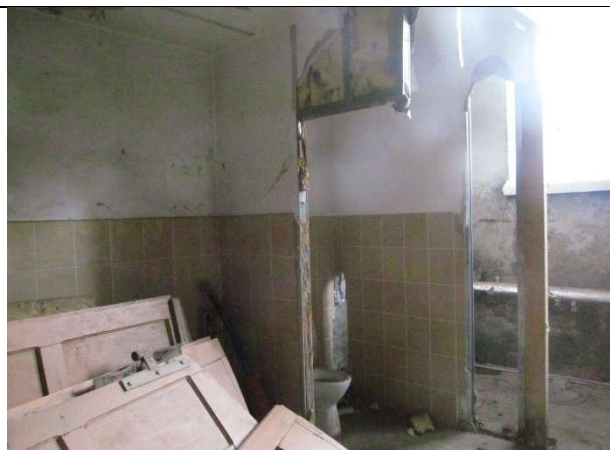
Foto Nr.130

Atpūtas telpā ir saglabājusies apdare (foto Nr.129). Tehniskajā telpā ir izdemolētas sankabīnes paliekas (foto Nr.130).

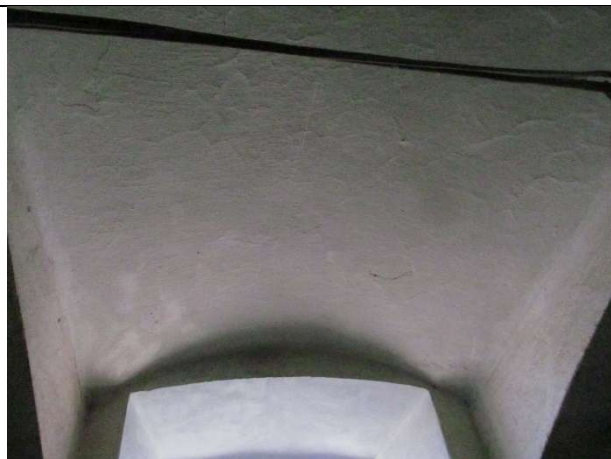
Foto Nr.131

Griestos ir redzamas daudzslāņainas apdares kārtas (foto Nr.131, foto Nr.132).

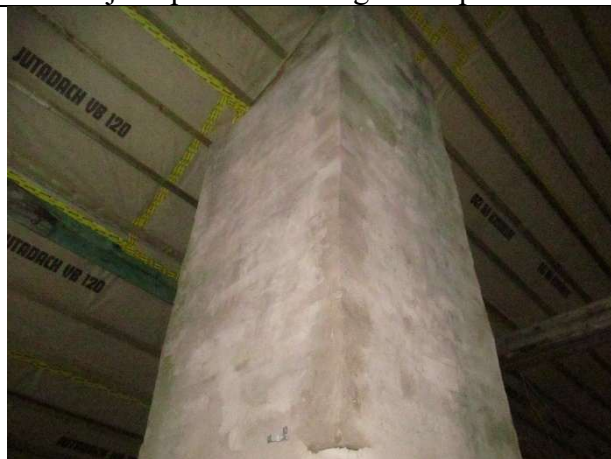
Foto Nr.133

Ēkai ir skurstenis (1,11x0,86m) , kurš balstās uz pirmā stāva starpsieni starp kūts telpu un tehnisko telpu. Virs jumta esošā skursteņa daļa ir pārmūrēta Otrā stāvā esošā daļa ir apmesta (foto Nr.133). Tehniskajā telpā ir redzama gaisa noplūdes ventilācijas restes (foto Nr.134).

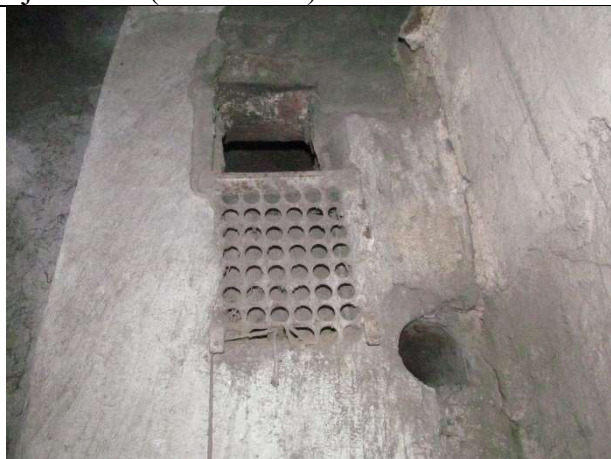
Foto Nr.134

Skursteņa cuku skaits nav zināms.

Skurstenis ir apmierinošā tehniskā kārtībā.

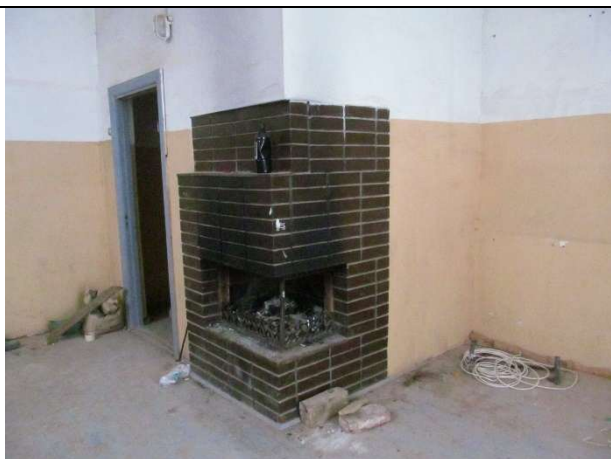
Foto Nr.135

Atpūtas telpā ir kamīns (foto Nr.135) ar pieslēgumu skurstenim (foto Nr.136). Nokvēpusī kamīna priekšpuse norāda, ka sistēma ir slikti darbojusies.

Kamīns un krāsns pieslēgums ir neapmierinošā tehniskā stāvoklī

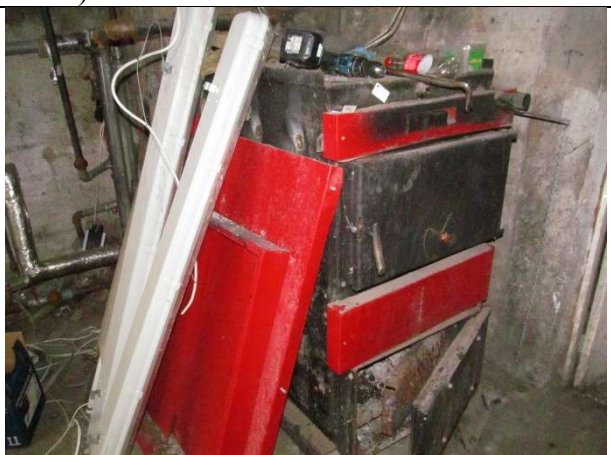
Foto Nr.137

Tehniskā telpā ir apkures krāsns (foto Nr.137) ar nekvalitatīvi veidotu pieslēgumu skurstenim (foto Nr.138)

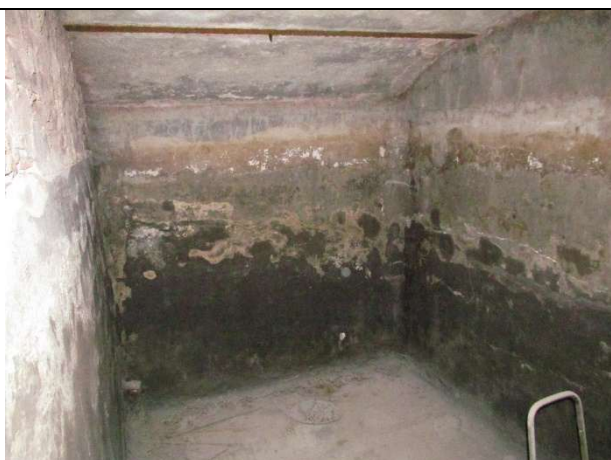
Foto Nr.139

Otrajā stāvā starp skursteni un ārsienu ir ķieģeļu mūrējuma veidots ūdens rezervuārs 4,6mx1,8mx1,0m, kas balstās uz ķieģeļu starpsienas un pirmā stāva pārseguma velves (foto Nr.139). Pirmajā stāvā pārseguma velvē ir redzama ūdens padeves atvere (foto Nr.140).

Vēsturiskā ūdens rezervuāra otrajā stāvā tehniskais stāvoklis ir nosacīti apmierinošs.

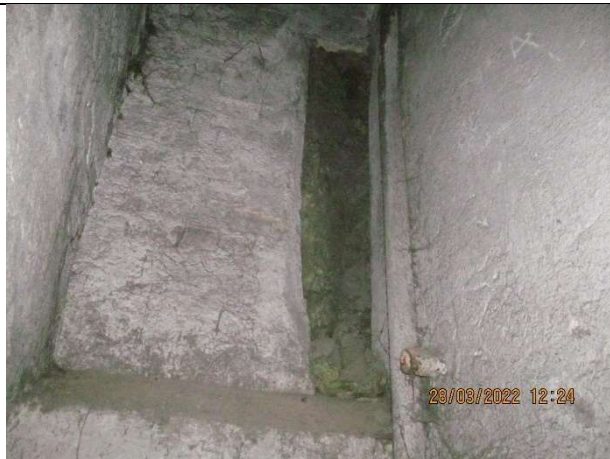
Foto Nr.143

Gaisa starpkārta ir savienota ar kāpņu telpu – pie ārsienas ar garenu atveri (foto Nr.143). Pie slkursteņa ar ķieģeļa lieluma atveri (foto Nr.144).

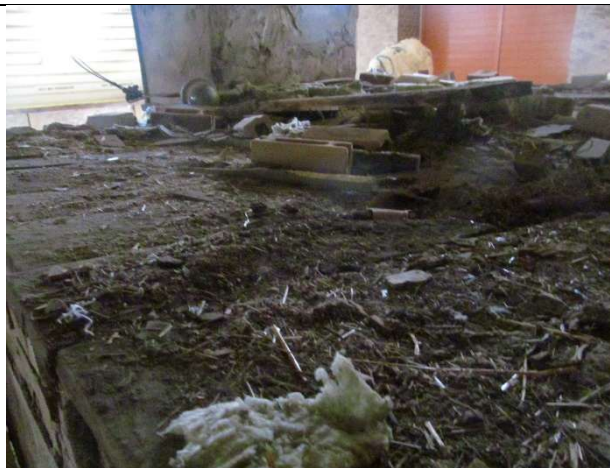
Foto Nr.145

Rezervuārs ir pārsegts ar pusķieģeļa velves mūrējumu, kas balstās uz metāla dubult T sijām (konstrukcija aprakstīta sadaļā pārsegumi). Virs pārseguma ir 7cm bieza smilšu kārtā, kas nosepta ar 40mm dēļu kārtu (foto Nr.145). Dēļu kārtā ir daļēji sabrukusi. Rezervuāram ir saglabājusies pludiņa sistēma (foto Nr.146, foto Nr.147, foto Nr.148).

- ~) pārseguma metāla sijas korodējušas,
- ~) pusķieģeļu apšuvums vietām ir bojāts,
- ~) koka nosecklājs ir daļēji sabrucis

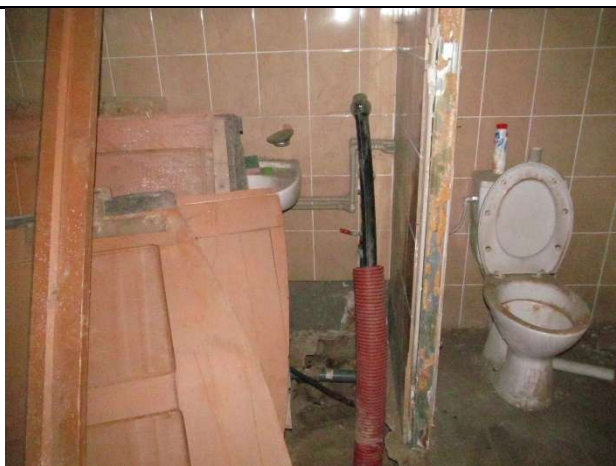
Foto Nr.153

Ēkā ir ievadīts jauns ūdensvada ievads Ø50x4,6 (foto Nr.153) un ir esošs kanalizācijas d=100 pieslēgums esošai kanalizācijas sistēmai d=160 ēkas dienvidu galā.

Ūdensvada ievads un kanalizācijas pieslēgums ir apmierinošā tehniskā stāvoklī.

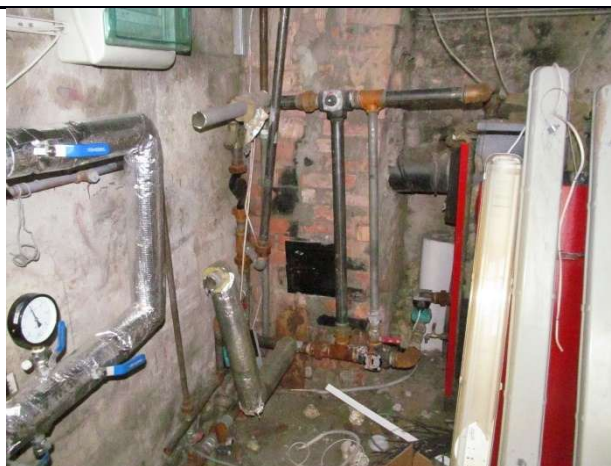
Foto Nr.154

Apkures sistēma ir demontētā (foto Nr.154), neapmierinošā stāvoklī.

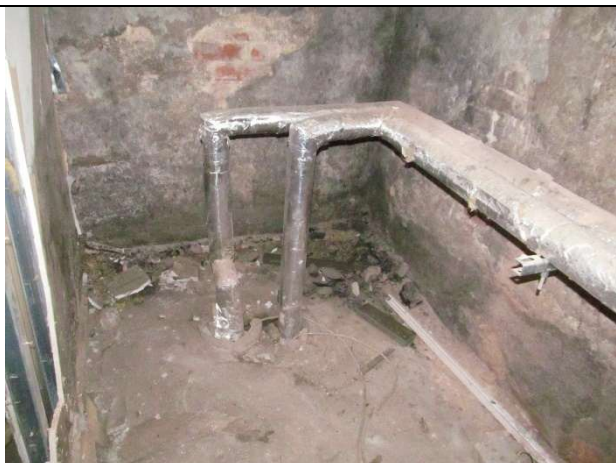
Foto Nr.155

Ēkā dienvidu galā ir siltumtrases  $d=48$  ar siltumizolāciju  $d=125$  ievads (foto Nr.155) ar funkcionējošu siltummezglu

Siltummezgls ir apmierinošā tehniskā stāvoklī.

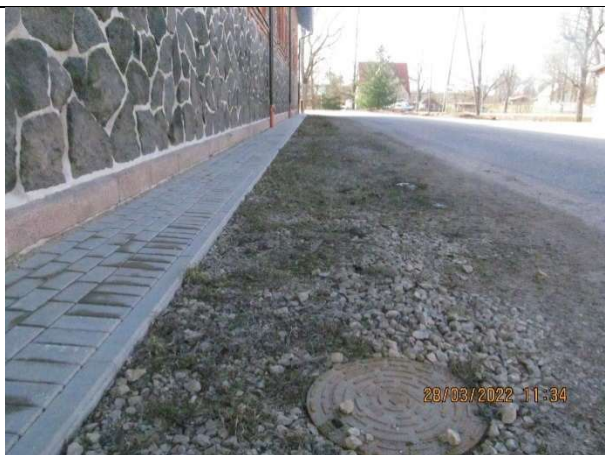
Foto Nr.159

Ēkas rietumu un ziemeļu fasādē blakus esošā asfaltētā ceļa ūdeņi nokļūst pie ēkas esošajā šķembu laukumā un ēkas konstrukcijā (foto Nr.159, foto Nr.160).
